ผลการปฏิบัติตามมาตรการป้องกัน และแก้ไขผลกระทบสิ่งแวดล้อม

สำหรับผลการปฏิบัติตามมาตรการป้องกันและแก้ไขผลกระทบสิ่งแวดล้อม โครงการโรงแรม
ออริโก้ทะเล รีสอร์ท แอนด์ สปา (Auricokata Resort & Spa) (ระยะดำเนินการ) ระหว่างเดือนมกราคม –
ธันวาคม 2567 ดังตารางที่ 3-1 โดยครอบคลุมปัจจัยทางด้านสิ่งแวดล้อมที่สำคัญ คือ

โครงการ : โครงการโรงแรม อารีโก้ทะเล รีสอร์ท แอนด์ สปา (Auricokata Resort & Spa)
เจ้าของโครงการ : บริษัท อารีโก้ทะเล จำกัด
ที่ตั้งโครงการ : 45 ถนนท้ายนา ตำบลกระรน อำเภอเมืองภูเก็ต จังหวัดภูเก็ต
จัดทำรายงานโดย : บริษัท อันดามัน เอ็นไวรอนเมนทอล อินเตอร์เนชั่นแนล จำกัด
ช่วงเวลาที่ยางาน : ระหว่างเดือนมกราคม-ธันวาคม 2567
ประเภทโครงการ : โรงแรมหรือสถานที่พักตากอากาศตามกฎหมายว่าด้วยการควบคุมอาคารที่มีจำนวนห้องพักตั้งแต่ 80 ห้องขึ้นไป หรือมีพื้นที่ใช้สอยตั้งแต่ 4,000 ตารางเมตรขึ้นไป

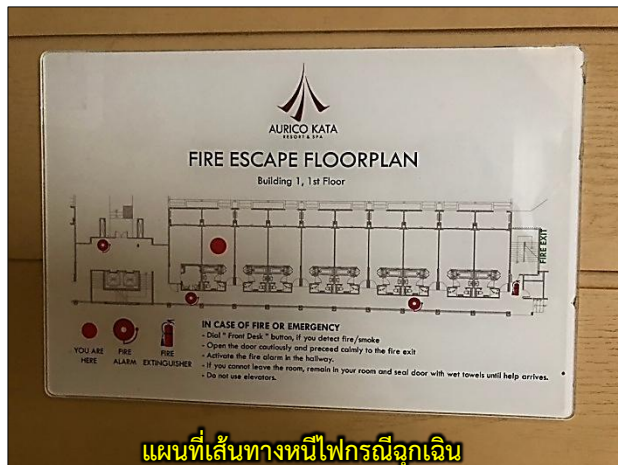
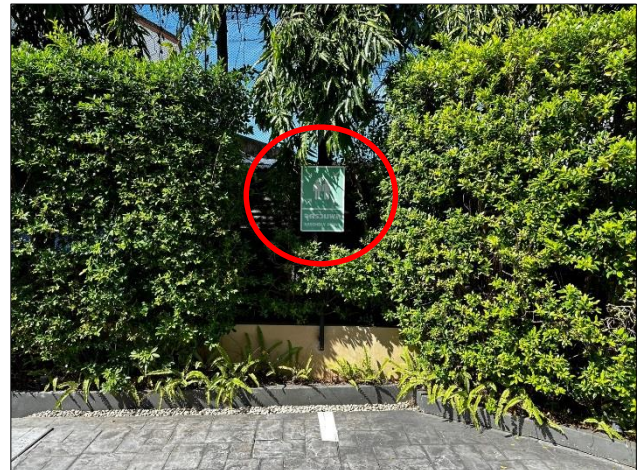
รูปที่ 3-1 แผนที่เส้นทางหนีไฟ และตำแหน่งพื้นที่จุดรวมพล

1.3 ธรณีวิทยา และการเกิด แผ่นดินไหว	บริเวณที่ตั้งโครงการมีลักษณะทางธรณี วิทยาเป็นหินแกรนิต และพื้นที่โครงการ อยู่ในเขต 2ก ซึ่งมี ระดับความรุนแรง V- VII เมอร์คัลลี คือ หากมีแผ่นดินไหวในเขต นี้ จะมีความรุนแรงที่ทำให้ทุกคนตกใจ สิ่งก่อสร้างที่ออกแบบไม่ดีปรากฏความ เสียหาย โดยเขตนี้ กรมทรัพยากรธรณี กำหนดว่ามีความเสี่ยงในการเกิดความ เสียหายในระดับน้อยถึงปานกลาง นอกจากนี้ บริเวณโครงการไม่ได้อยู่ใน	1) จัดเส้นทางหนีภัยไว้ภายในบริเวณ โครงการ เมื่อเกิดเหตุการณ์ภัยพิบัติ ขึ้นผู้อาศัยในพื้นที่โครงการก็สามารถ อพยพไปยังจุดที่ปลอดภัยได้อย่าง รวดเร็ว และไม่เกิดการชุมนุม	จัดทำแผนที่แสดงเส้นทาง อพยพหนีภัยไปยังจุดรวมพล ในโครงการ โดยติดไว้ภายใน ห้องพักทุกห้อง	-	รูปที่ 3-1

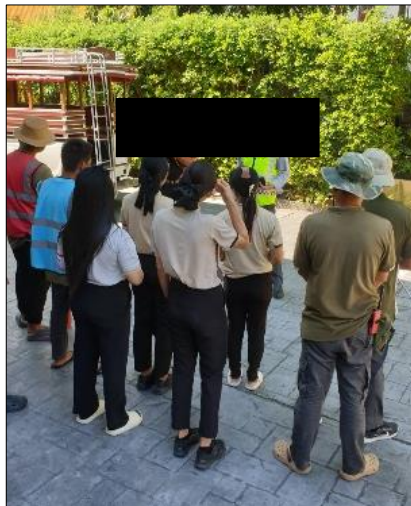
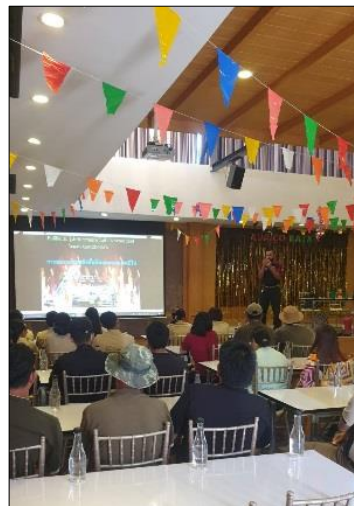
รูปที่ 3-2 การซ้อมอพยพหนีภัยของผู้ใช้บริการและพนักงานในโครงการ

1.3 ธรณีวิทยา และการเกิด แผ่นดินไหว (ต่อ)	บริเวณรอยเลื่อนแต่อย่างใด ทั้งนี้ อาคาร ของโครงการออกแบบการก่อสร้างให้ เป็นไปตามมาตรฐานของกรมโยธาธิการ และผังเมือง มีการใช้เสาเข็มรับน้ำหนัก อาคาร และออกแบบอาคารเพื่อรองรับ แผ่นดินไหวตามกฎหมายกระทรวง กำหนดการ รับน้ำหนัก ความต้านทาน ความคงทน ของอาคาร และพื้นดินที่รองรับอาคารใน การต้านทานแรงสั่นสะเทือนของ แผ่นดินไหว พ.ศ.2550	3) จัดให้มีการซ้อมอพยพหนีภัยของ ผู้ให้บริการและพนักงานในโครงการ ด้วย หรือหากทางจังหวัด มีการ ฝึกซ้อมอพยพหนีภัย พนักงานของ โครงการจะต้องเข้าร่วมการฝึก ดังกล่าวด้วย เพื่อให้เกิดความเข้าใจ และปฏิบัติได้ถูกต้องเมื่อเกิด เหตุการณ์จริงขึ้น และให้มีการซักซ้อม อย่างน้อยปีละครั้ง	จัดให้มีการซ้อมอพยพหนีภัย ของผู้ให้บริการและพนักงาน ในโครงการโดย หจก.แบท ไฟร์ เทรนนิ่ง เซอร์วิส	-	รูปที่ 3-2

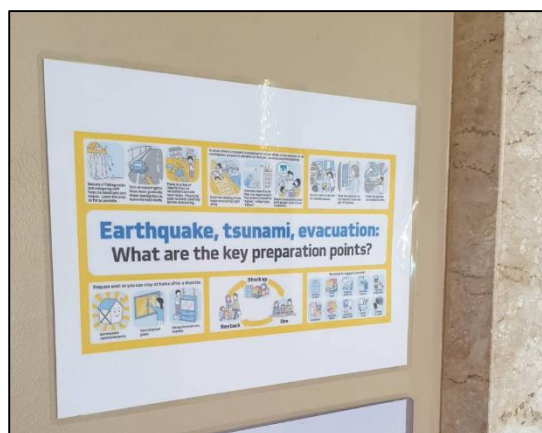
รูปที่ 3-3 ป้ายประชาสัมพันธ์เพื่อให้ความรู้ด้านการปฏิบัติกรณีเกิดแผ่นดินไหว

4) ติดป้ายประชาสัมพันธ์เพื่อให้ความรู้ ด้านการปฏิบัติตนกรณีเกิดแผ่นดิน ไหวแก่ผู้ให้บริการ	จัดให้มีป้ายประชาสัมพันธ์ เพื่อให้ความรู้ด้านการปฏิบัติ ตนกรณีเกิดแผ่นดินไหวแก่ ผู้ให้บริการ โดยติดไว้ภายใน ห้องพักทุกห้อง	-	รูปที่ 3-3

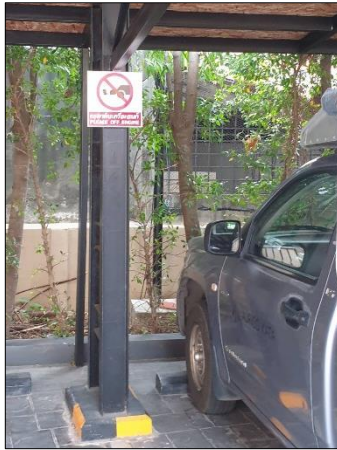
รูปที่ 3-4 ป้าย “ห้ามติดเครื่องขณะจอดรถ”

1.4 คุณภาพอากาศ	ในระยะดำเนินการผลกระทบที่จะเกิดขึ้นต่อคุณภาพอากาศมีน้อยมาก เนื่องจากกิจกรรมของโครงการมีวัตถุประสงค์เพื่อการพักอาศัยเป็นสำคัญ โครงการได้จัดให้มีที่จอดรถยนต์ จำนวน 32 คัน ประกอบกับโครงการได้จัดให้มีไม้ยืนต้น เพื่อเป็นแนวป้องกันและดูดซับมลพิษทางอากาศที่เกิดขึ้นจากการดำเนินโครงการได้ในเบื้องต้น จึงลดปัญหาการกระจายตัวของมลพิษที่จะเกิดขึ้นจากที่จอดรถได้ในระดับหนึ่ง	1) ติดป้ายให้ผู้ใช้บริการดับเครื่องยนต์ในกรณีที่ไม่มีการขับเคลื่อน เช่น กรณีที่จอดรถพักอาศัยคนอื่น และลดความเร็วของยานพาหนะภายในโครงการ เพื่อลดปัญหาเรื่องฝุ่นฟุ้งกระจาย	จัดให้มีป้าย “ห้ามติดเครื่องขณะจอดรถ”	-	รูปที่ 3-4

2) ทำป้ายประชาสัมพันธ์ให้ดับเครื่องยนต์เมื่อจอดรถ	จัดให้มีป้าย “ห้ามติดเครื่องขณะจอดรถ”	-	รูปที่ 3-4

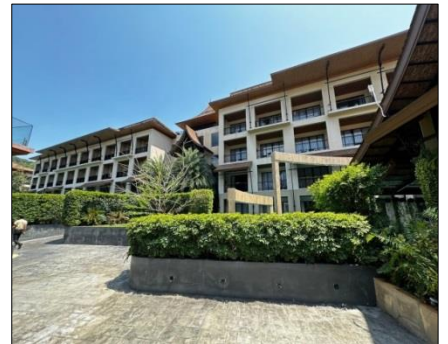
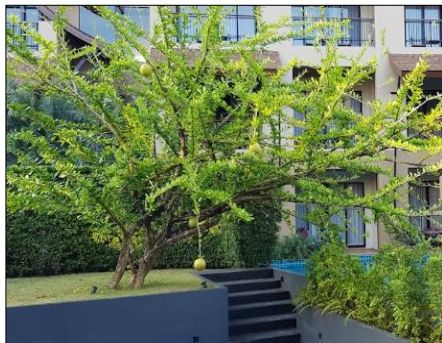
รูปที่ 3-5 พื้นที่สีเขียวภายในโครงการและเจ้าหน้าที่ดูแลพื้นที่สีเขียวของโครงการ

2) จัดพื้นที่สีเขียวโดยรอบพื้นที่โครงการ รวมทั้งดูแลรักษาและเพิ่มพื้นที่สีเขียวบริเวณพื้นที่ว่าง เพื่อให้ช่วยดูดซับมลสารที่เกิดจากยานพาหนะที่เข้ามาในพื้นที่โครงการ	จัดให้มีพื้นที่สีเขียวโดยรอบพื้นที่โครงการ และจัดให้มีคนงานคอยดูแลพื้นที่สีเขียวอยู่เสมอ	-	รูปที่ 3-5

9) สูบตะกอนจากบ่อตกตะกอนอย่างสม่ำเสมอ โดยติดต่อรถดูดสิ่งปฏิกูลของเทศบาลตำบลกระนวนให้เข้ามาดำเนินการ	จัดให้การสูบสิ่งปฏิกูลเป็นประจำ	-	รูปที่ 3-19
		10) โครงการมีการปลูกต้นไม้โดยรอบโครงการ เป็นไม้ยืนต้นประมาณ 249 ต้น เพื่อช่วยในการดูดซับปริมาณก๊าซที่เกิดขึ้นจากระบบบำบัดน้ำเสียได้	จัดให้มีการปลูกไม้ยืนต้น ไม้พุ่ม และ ไม้คลุมดิน โดยรอบโครงการ	-	รูปที่ 3-5

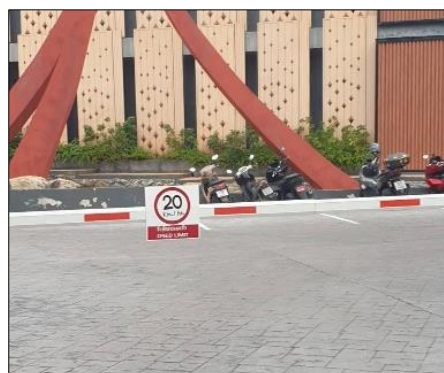
รูปที่ 3-6 ป้ายจำกัดความเร็วของรถ “ไม่เกิน 20 กิโลเมตร/ชั่วโมง”

3) จำกัดความเร็วของรถภายในโครงการ เพื่อป้องกันการฟุ้งกระจายของฝุ่นบริเวณผิวถนน โดยติดป้ายจำกัดความเร็ว	จัดให้มีป้ายจำกัดความเร็วของรถภายในโครงการ	-	รูปที่ 3-6

1.5 ระดับเสียงและความสั่นสะเทือน	ในระยะดำเนินการมลพิษทางเสียงและความสั่นสะเทือนเกิดขึ้นจากการจราจรของรถที่เข้า-ออกภายในโครงการ แต่มีผลกระทบในระดับต่ำ เนื่องจากโครงการเป็นการประกอบกิจการประเภทโรงแรม ซึ่งเป็นการประกอบกิจการประเภทโรงแรม ซึ่งเป็น	1) จำกัดความเร็วของรถยนต์ภายในพื้นที่โครงการให้ไม่เกิน 30 กิโลเมตร/ชั่วโมง	จัดให้มีป้ายจำกัดความเร็วของรถภายในโครงการไม่เกิน 20 กิโลเมตร/ชั่วโมง	-	รูปที่ 3-6

1.5 ระดับเสียงและความสั่นสะเทือน (ต่อ)	สถานที่ที่ต้องการความสงบ ประกอบกับเสียงจากการจราจรเป็นเสียงที่ได้ยินเป็นปกติอยู่แล้วของสังคมเมือง	3) ปลุกต้นไม้ยืนต้นเป็นรั้วกันเสียงโดยรอบโครงการ	มีการปลุกไม้ยืนต้น และไม้พุ่ม บริเวณ แนวรั้วของโครงการ	-	รูปที่ 3-6

7) ติดตั้งป้ายจำกัดความเร็วภายในพื้นที่โครงการ	จัดให้มีป้ายจำกัดความเร็วของรถภายในโครงการไม่เกิน 20 กิโลเมตร/ชั่วโมง	-	รูปที่ 3-6
3.3 การใช้น้ำ	โครงการใช้น้ำประปาเป็นแหล่งน้ำใช้หลัก มีปริมาณน้ำใช้รวมทั้งสิ้น 122.06 ลูกบาศก์เมตร/วัน โดยน้ำประปาจะเข้าสู่ถังเก็บน้ำใต้ดินซึ่งอยู่บริเวณที่จอดรถ	1) ถังเก็บน้ำสำรองที่รวมปริมาตรน้ำที่กักเก็บไว้ในโครงการทั้งหมด 400 ลูกบาศก์เมตร โครงการสามารถสำรองน้ำไว้ใช้ได้มากกว่า 3 วัน	จัดให้มีบ่อเก็บน้ำใช้ภายในโครงการอย่างเพียงพอ	-	รูปที่ 3-10

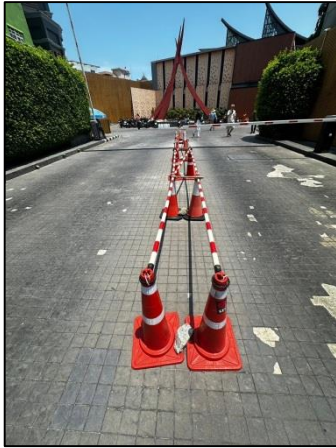
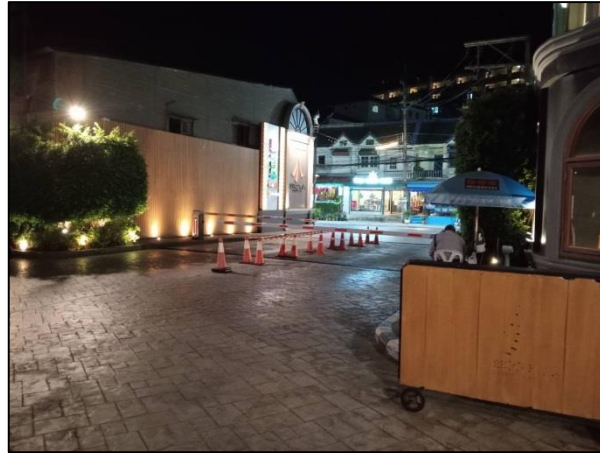
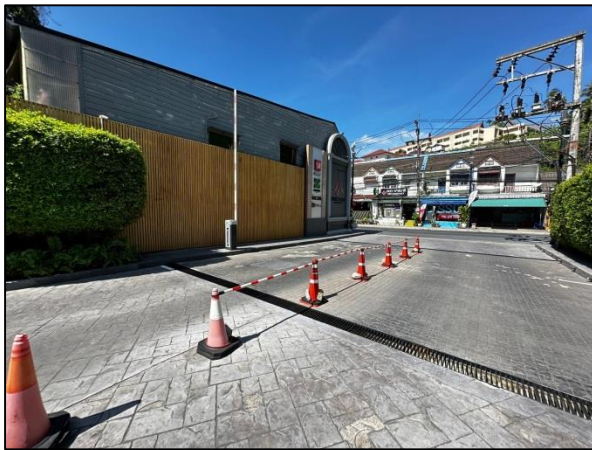
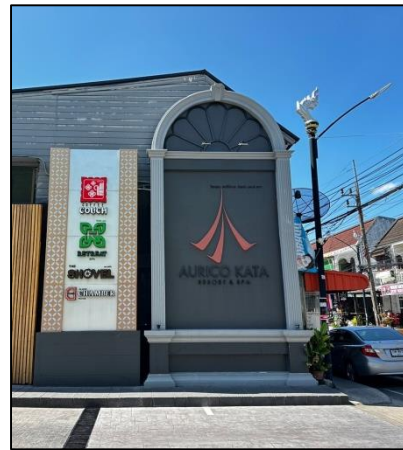
รูปที่ 3-7 กรวยแบ่งช่องจราจร และป้ายชื่อโครงการบริเวณทางเข้า-ออกโครงการ

3.2 การคมนาคม	โครงการได้จัดให้มีพื้นที่จอดรถยนต์จำนวน 32 คัน โดยทางเข้า-ออกเชื่อมกับถนนท้ายนา มีความกว้าง 8 เมตร และมีสภาพการจราจรอยู่ในระดับดีถึงดีมากเมื่อเทียบกับค่าดัชนีการจราจรติดขัดพบว่าการจราจรคล่องตัว ไม่ติดขัด การหยุดจอด	1) ติดตั้งป้ายโครงการ ลูกศรแสดงทิศทางบริเวณเข้า- ออกโครงการที่สามารถมองเห็นได้ชัดเจนและในระยะทางที่จะชะลอรถได้ทันก่อนเข้าสู่โครงการได้อย่างปลอดภัย	จัดให้มีกรวยแบ่งช่องจราจรบริเวณเข้า- ออกโครงการและมีป้ายชื่อโครงการบริเวณทางเข้า-ออกหน้าโครงการ	-	รูปที่ 3-7

3) จัดให้มีระบบไฟฟ้าส่องสว่าง บริเวณ ทางเข้า-ออกโครงการ และทางจราจร ให้เพียงพอ	จัดให้มีไฟส่องสว่างบริเวณ ทางเข้า-ออกโครงการ ใน เวลากลางคืน	-	รูปที่ 3-7

6) จัดให้มีระบบการจราจรที่ปลอดภัย โดยติดตั้งป้ายแสดงทิศทางเดินรถเข้า-ออกภายในพื้นที่โครงการ	จัดให้มีกรวยแบ่งช่องจราจรแสดงทิศทางเดินรถเข้า-ออกภายในพื้นที่โครงการชัดเจน และจัดให้มีเจ้าหน้าที่รักษาความปลอดภัยคอยอำนวยความสะดวกและตรวจรถเข้า-ออกโครงการตลอดเวลา	-	รูปที่ 3-7 และรูปที่ 3-8

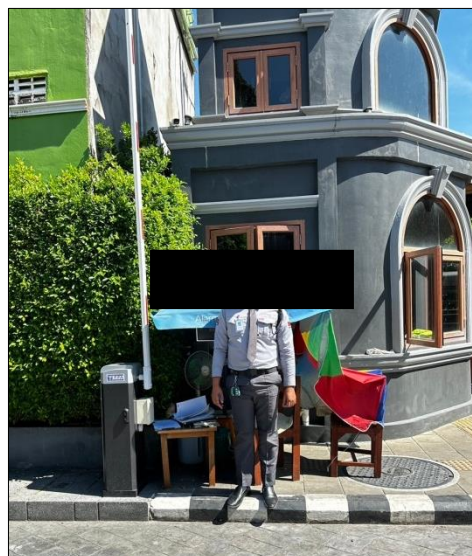
รูปที่ 3-8 เจ้าหน้าที่รักษาความปลอดภัยภายในโครงการ

3.2 การคมนาคม (ต่อ)	ที่ทางแยกมีน้อย ดังนั้น บริเวณทางเข้า- ออกโครงการจึงมีความเหมาะสม และ ในช่วงเปิดดำเนินการจัดให้มีเจ้าหน้าที่ คอยอำนวยความสะดวก และดูแลความ ปลอดภัยเพื่อไม่ให้เกิดอุบัติเหตุต่อ ผู้ใช้บริการโครงการและผู้สัญจรข้างเคียง	2) ควบคุมการจราจรบริเวณทางเข้า- ออกพื้นที่โครงการ โดยจัดให้มี เจ้าหน้าที่รักษาความปลอดภัยคอย ควบคุมดูแลและตรวจรถเข้า-ออก ตลอดเวลา	จัดให้มีเจ้าหน้าที่รักษาความ ปลอดภัยคอยอำนวยความสะดวกและตรวจรถเข้า- ออก โครงการตลอดเวลา	-	รูปที่ 3-8

3.2 การคมนาคม (ต่อ)		5) ห้ามจอดรถทุกชนิดบริเวณทางเข้า-ออกโครงการ บนถนนสาธารณะ และบริเวณไหล่ทางหน้าโครงการ	จัดให้มีเจ้าหน้าที่คอยกำชับผู้มาใช้บริการไม่ให้จอดรถบริเวณทางเข้า-ออกโครงการ และบริเวณไหล่ทางหน้าโครงการ	-	รูปที่ 3-8

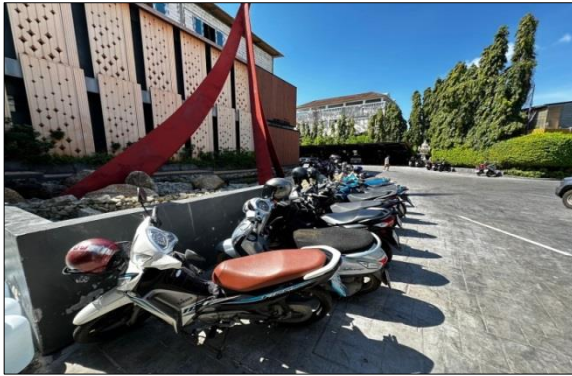
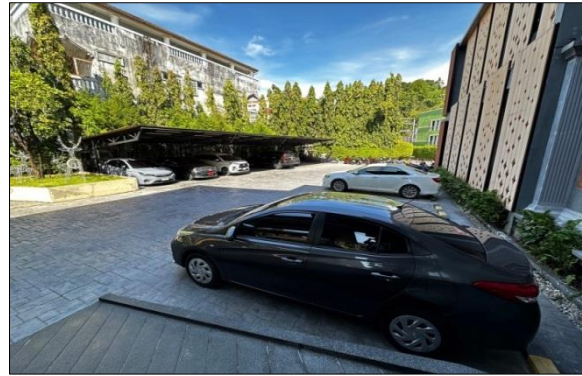
รูปที่ 3-9 บริเวณพื้นที่จอดรถภายในโครงการ

4) โครงการจัดให้มีที่จอดรถยนต์ จำนวน 32 คัน ซึ่งเป็นไปตามกฎกระทรวง ฉบับที่ 7 (พ.ศ.2517) และ ฉบับที่ 64 (พ.ศ.2555) และเพียงพอต่อผู้พัก อาศัย และการใช้บริการต่างๆ เพื่อ เป็นการป้องกันไม่ให้เกิดของผู้พักอาศัย ในโครงการจอดกีดขวางเส้นทาง การจราจร	จัดให้มีที่จอดรถยนต์ภายใน โครงการ จำนวน 32 คัน ซึ่งเป็นไปตามกฎหมาย กำหนด และเพียงพอต่อ ผู้ใช้บริการ	-	รูปที่ 3-9

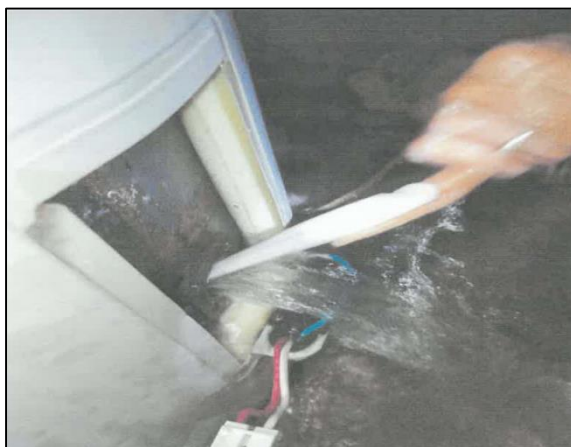
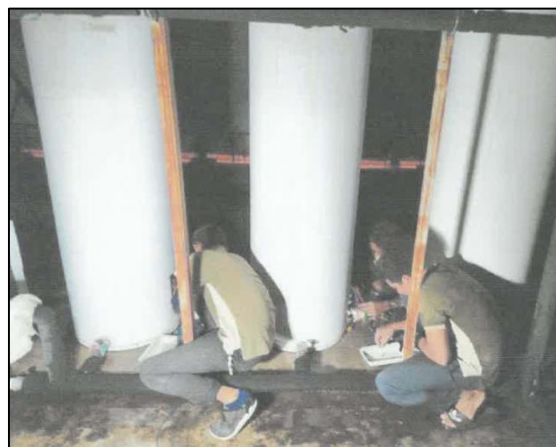
รูปที่ 3-11 การล้างทำความสะอาดถังเก็บน้ำใช้ภายในโครงการ

3) จัดให้มีเจ้าหน้าที่คอยดูแลล้างทำความสะอาดถังน้ำเป็นประจำทุกๆ 6 เดือน	จัดให้มีการล้างทำความสะอาดถังเก็บน้ำใช้ภายในโครงการ ทุกๆ 6 เดือน	-	รูปที่ 3-11

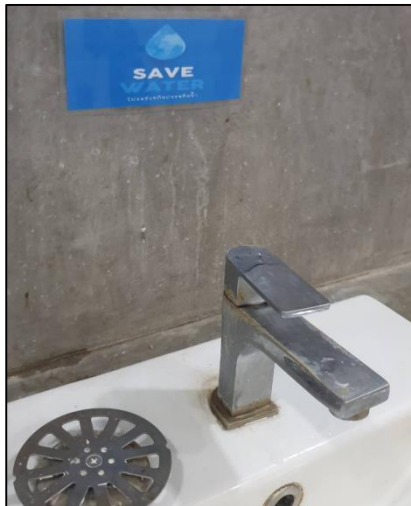
รูปที่ 3-12 ป้ายรณรงค์ให้ช่วยกันประหยัดน้ำ

4) มีการรณรงค์ให้ร่วมกันประหยัดน้ำ และเลือกใช้สุขภัณฑ์ประหยัดน้ำ	จัดให้มีป้ายรณรงค์ให้ช่วยกันประหยัดน้ำ	-	รูปที่ 3-12

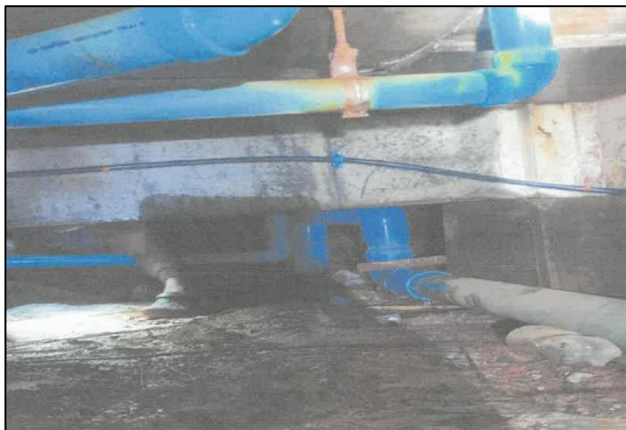
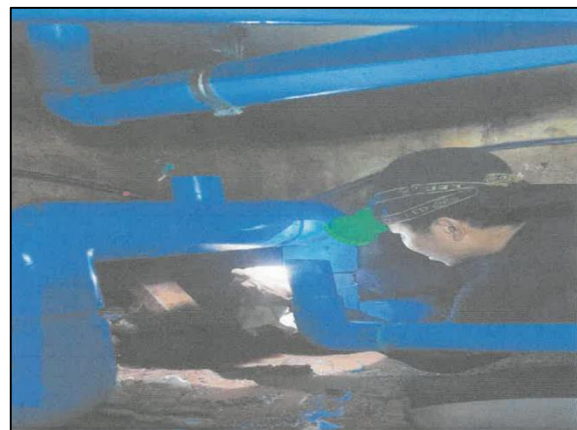
รูปที่ 3-13 เจ้าหน้าที่คอยตรวจสอบดูแลแนวท่อประปา

3.3 การใช้น้ำ (ต่อ)		5) ตรวจสอบการแจกจ่ายน้ำ และเส้นท่อให้อยู่ในสภาพดีอยู่เสมอ หากพบว่าชำรุดให้แก้ไขและหมั่นตรวจสอบระบบท่อน้ำ รวมถึงเครื่องสุขภัณฑ์ที่อาจจะชำรุดจนเป็นเหตุให้น้ำประปารั่วไหลได้ง่าย	มีการตรวจสอบแนวท่อประปาเป็นประจำทุกเดือน	-	รูปที่ 3-13 และภาคผนวก 5

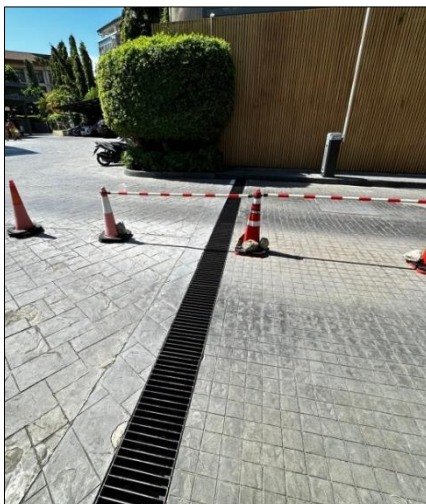
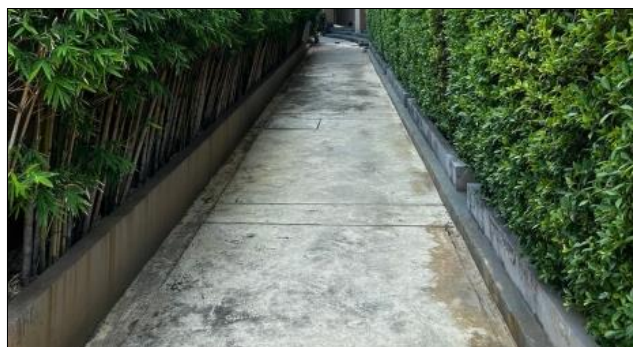
รูปที่ 3-14 รางระบายน้ำภายในโครงการ

3.4 การระบายน้ำ และการป้องกันน้ำท่วม	การระบายน้ำฝนของโครงการแบ่งเป็น 2 ส่วน คือ จากชั้นหลังคาของอาคาร และจากพื้นดินนอกอาคาร โดยการระบายน้ำฝนบนพื้นดินนอกอาคารเป็นการไหลซึมลงใต้ดินตามบริเวณสนามหญ้าและพื้นที่สีเขียว และไหลไปตามความลาดชันของภูมิประเทศ ซึ่งน้ำฝนส่วนนี้จะไหลลงสู่ท่อระบายน้ำที่เตรียมไว้ สำหรับน้ำฝนจากหลังคาของอาคารจะระบายลงสู่ท่อระบายน้ำฝน ซึ่งจะรวบรวมลงสู่ท่อ	1) ออกแบบให้มีการท่อน้ำในเส้นท่อโดยท่อระบายน้ำของโครงการมีขนาดเส้นผ่านศูนย์กลาง 0.40 เมตร และ 0.60 เมตร มีความยาวรวม 129 เมตร สามารถท่อน้ำไว้ได้ 22.70 ลูกบาศก์เมตร	จัดให้มีท่อระบายน้ำฝนและวางระบายน้ำฝนเพื่อรวบรวมน้ำฝนเข้าสู่บ่อท่อน้ำฝนก่อนระบายออกสู่ท่อระบายน้ำริมถนนสาธารณะ	-	รูปที่ 3-14

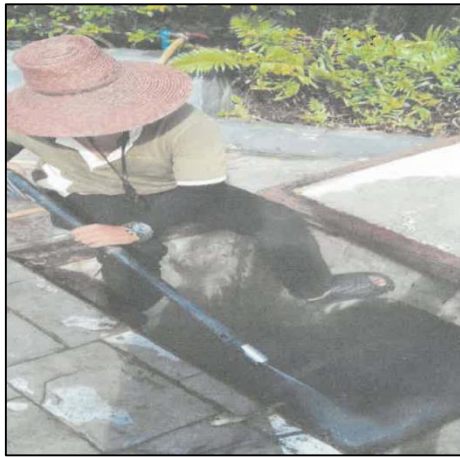
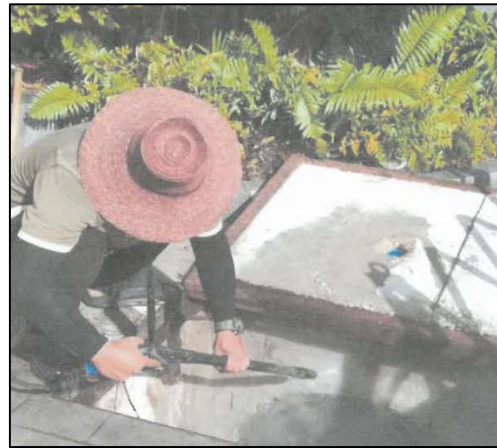
รูปที่ 3-15 เจ้าหน้าที่คอยตรวจสอบดูแลระบบระบายน้ำ

4) ขุดลอกตะกอนในท่อระบายน้ำ รวมถึงบ่อพักน้ำอย่างสม่ำเสมอ เพื่อให้การระบายน้ำในพื้นที่ โครงการมีประสิทธิภาพตลอดเวลา	จัดให้มีเจ้าหน้าที่คอยทำ ความสะอาดและขุดลอกท่อ ระบายน้ำเป็นประจำทุก เดือน	-	รูปที่ 3-15

6) จัดเจ้าหน้าที่คอยตรวจสอบดูแล ระบบระบายน้ำของโครงการเป็น ประจำ โดยเฉพาะช่วงฤดูฝน หากพบว่าชำรุดต้องรีบแก้ไขทันที	จัดให้มีเจ้าหน้าที่ดูแลรักษา ระบบระบายน้ำเป็นประจำ อยู่เสมอ	-	รูปที่ 3-15

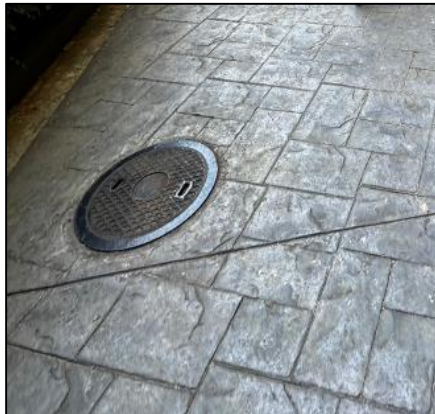
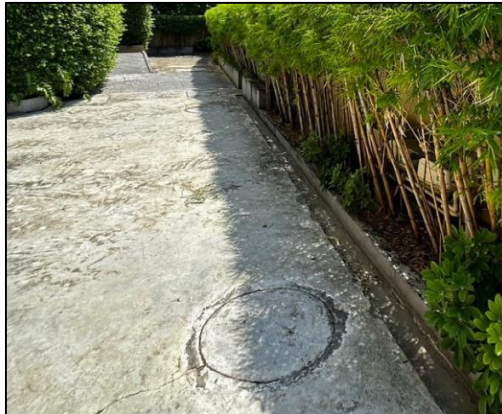
รูปที่ 3-16 ระบบบำบัดน้ำเสียภายในโครงการ

3.5 การจัดการน้ำเสีย	โครงการได้จัดให้มีถังบำบัดน้ำเสียระบบผสมชนิดกรองไร้อากาศและเติม อากาศผ่านผิวตัวกลาง จำนวน 6 ชุด และถังตกไขมัน จำนวน 1 ชุด เพื่อรองรับ ปริมาณน้ำเสียที่เกิดขึ้นจากอาคารต่าง ๆ ในโครงการ โดยโครงการประกอบกิจการประเภท โรงแรม มีจำนวนห้องพักรวมกันทุกชั้นของทุกอาคารรวมทั้งสิ้น 144 ห้องซึ่งจัดอยู่ในอาคาร ประเภท ข ตามประกาศ กระทรวงทรัพยากรธรรมชาติและสิ่งแวดล้อม เรื่อง กำหนด มาตรฐานควบคุมการระบายน้ำทิ้งจากอาคารบางประเภทและบางขนาด ค่า BOD ไม่เกิน 30 มิลลิกรัม/ลิตร น้ำเสียของโครงการที่ผ่านการบำบัดแล้ว จะรวบรวมเข้าสู่บ่อบำบัดน้ำเสียขนาด 45 ลูกบาศก์เมตร เพื่อนำไปรดน้ำต้นไม้ และพื้นที่สีเขียวภายในโครงการ โดยให้ซึมผ่านผิวดินตลอดเวลา ทำให้โครงการสามารถนำน้ำเสียที่ผ่านการบำบัดแล้วมา	1) โครงการบำบัดน้ำเสียทั้งหมดจากทุกกิจกรรมของโครงการ รวมถึงน้ำเสียจากห้องพักรวม เพื่อให้มีคุณภาพตามเกณฑ์มาตรฐานควบคุมการระบายน้ำทิ้งจากอาคารประเภท ข ก่อนปล่อยเข้าสู่ถังเก็บน้ำรดน้ำต้นไม้ และนำมารดน้ำต้นไม้	ติดตั้งระบบบำบัดน้ำเสียให้สามารถรองรับ น้ำทิ้งที่เกิดขึ้นภายในโครงการได้อย่างเพียงพอ และเป็นไปตามมาตรฐานฯ	-	รูปที่ 3-16

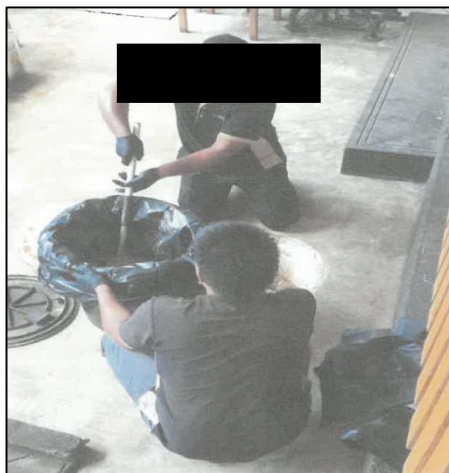
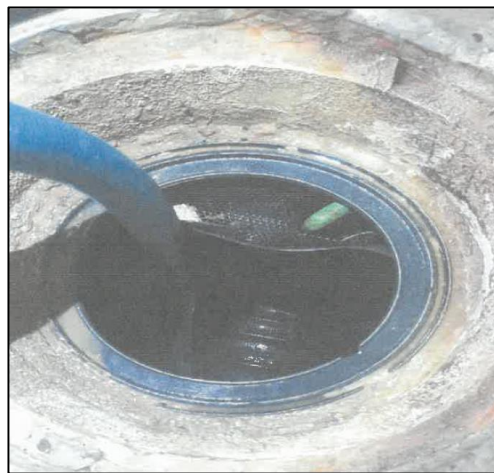
รูปที่ 3-17 พนักงานคอยดูแล และตัดไขมันออกเป็นประจำ

6) จัดให้มีพนักงานดูแลถังดักไขมันรวมโดยดักไขมันออกตามความจำเป็นทุกสัปดาห์ นอกจากนี้จะล้างถังดักไขมันทุก 6 เดือน เพื่อให้การทำงานของถังดักไขมันมีประสิทธิภาพ โดยกากไขมันที่ต้องกำจัดจะนำไปตากแห้งก่อนรวบรวมให้เทศบาลตำบลกะรนเก็บขนไปกำจัดต่อไป	จัดให้มีพนักงานคอยดูแลถังดักไขมันและดักไขมันออกเป็นประจำทุกสัปดาห์	-	รูปที่ 3-17

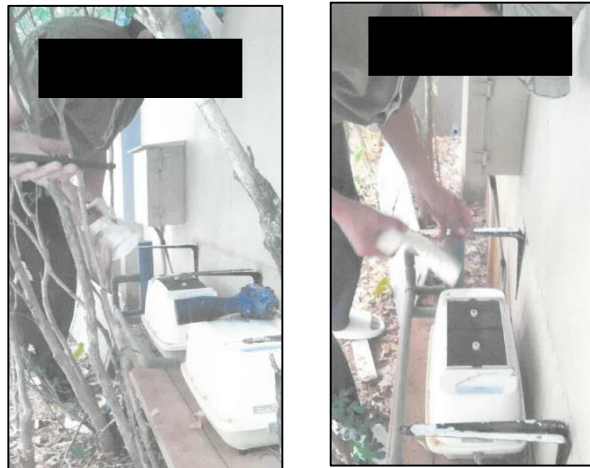
รูปที่ 3-18 เจ้าหน้าที่คอยดูแลระบบบำบัดน้ำเสียภายในโครงการ

8) จัดให้มีเจ้าหน้าที่ที่มีความรู้ความชำนาญในด้านการบำบัดน้ำเสีย ดูแลระบบบำบัดน้ำเสียภายในโครงการ	จัดให้มีเจ้าหน้าที่ที่มีความรู้ความชำนาญในด้านการบำบัดน้ำเสีย ดูแลระบบบำบัดน้ำเสียภายในโครงการ	-	รูปที่ 3-18

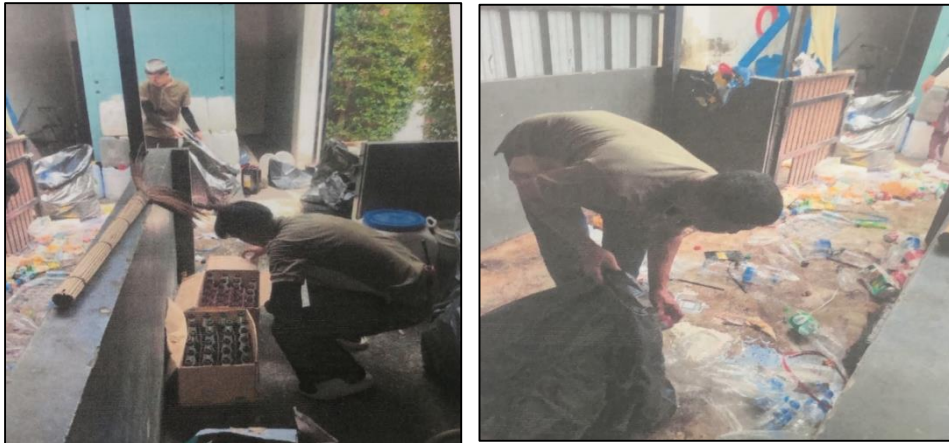
รูปที่ 3-21 เจ้าหน้าที่ทำความสะอาด และคัดแยกมูลฝอยในโครงการ

3.6 การจัดการมูลฝอย (ต่อ)		3) ให้พนักงานทำความสะอาดห้อง พักมูลฝอย อย่างน้อยวันละ 1 ครั้ง บรรจุลงในถุงขยะพร้อมมัดปากถุง ให้เรียบร้อย ก่อนนำไปรวบรวมไว้ ที่ห้องพักมูลฝอยรวมของโครงการ	จัดให้มีพนักงานทำความสะอาดบริเวณ ห้องพัก มูลฝอยรวมเป็นประจำทุกวัน	-	รูปที่ 3-21

4) ทำความสะอาดห้องพักมูลฝอยรวม ทุกครั้งหลังจากรถมาเก็บขนมูลฝอย เพื่อป้องกันกลิ่นรบกวน และน้ำเสีย ที่เกิดจากการทำความสะอาดห้องพัก มูลฝอยรวมจะรวบรวมเข้าสู่ระบบ บำบัดน้ำเสียสำเร็จรูปของโครงการ เพื่อบำบัดต่อไป	จัดให้มีพนักงานทำความสะอาดบริเวณ ห้องพัก มูลฝอยรวมเป็นประจำทุกวัน	-	รูปที่ 3-21

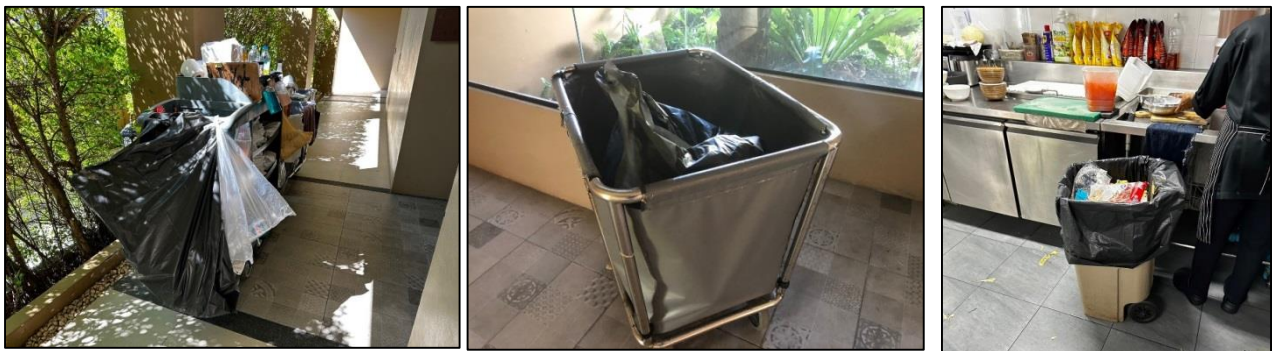
รูปที่ 3-22 การคัดแยกมูลฝอยจากแหล่งกำเนิดมูลฝอย

5) การเก็บแยกมูลฝอยเปียก-มูลฝอย แห้งให้กระทำตรงแหล่งเก็บมูลฝอย ไม่ควรให้เก็บรวบรวมและนำมาแยก ภายหลัง	จัดให้มีเจ้าหน้าที่/แม่บ้าน ทำการคัดแยกมูลฝอยจาก แหล่งกำเนิดมูลฝอยบริเวณ แหล่งเก็บมูลฝอย	-	รูปที่ 3-22

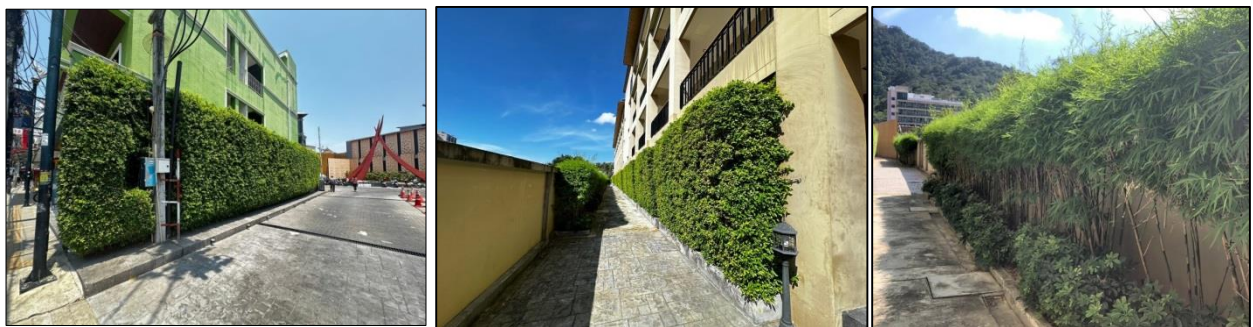
รูปที่ 3-43 แนวรั้วกั้นรอบพื้นที่โครงการ

องค์ประกอบทาง สิ่งแวดล้อมและคุณค่าต่างๆ	ผลกระทบต่อสิ่งแวดล้อมที่สำคัญ	มาตรการป้องกัน และแก้ไขผลกระทบสิ่งแวดล้อม	รายละเอียดการปฏิบัติตาม มาตรการ	ปัญหา/อุปสรรค การแก้ไข	เอกสาร อ้างอิง
4.4 ทัศนียภาพ (ต่อ)	ใกล้เคียง ช่วยเพิ่มความร่มรื่น และช่วย สร้างทัศนียภาพที่ดีเมื่อมองมายังพื้นที่ โครงการ อีกทั้งสามารถลดผลกระทบ ด้านสุนทรียภาพที่เกิดจากการใช้วัสดุ พื้นผิว สีภายนอกอาคาร และ ส่วนประกอบอื่นๆ ซึ่งก่อให้เกิดความรู้สึก ที่ดีต่อการรับรู้และพบเห็นอาคาร โครงการได้ในระดับหนึ่ง	3) จัดให้มีเจ้าหน้าที่ดูแลรักษาพื้นที่ สีเขียวให้มีสภาพน่าดูอยู่เสมอเพื่อ ความสวยงามและความปลอดภัยของ ผู้พักอาศัย	จัดให้มีเจ้าหน้าที่ดูแลรักษา พื้นที่สีเขียวให้มีสภาพน่าดู อยู่เสมอ	-	รูปที่ 3-5
		4) สร้างแนวรั้วกันรอบโครงการ สูง ประมาณ 2 เมตร	จัดให้มีรั้วกันรอบพื้นที่ โครงการ	-	รูปที่ 3-43
