รายงานผลการปฏิบัติตามมาตรการป้องกันและแก้ไขผลกระทบสิ่งแวดล้อม
และมาตรการติดตามตรวจสอบคุณภาพสิ่งแวดล้อม ในระยะดำเนินการ
โครงการ โนเบล บี เทอร์รี่

ซอยสุขุมวิท 33 แขวงคลองตันเหนือ เขตวัฒนา กรุงเทพฯ

ระหว่างเดือนกรกฎาคม-ธันวาคม พ.ศ. 2567

บริษัท โอกลา เทสติ้ง แอนด์ คอนซัลติ้ง เซอร์วิส จำกัด

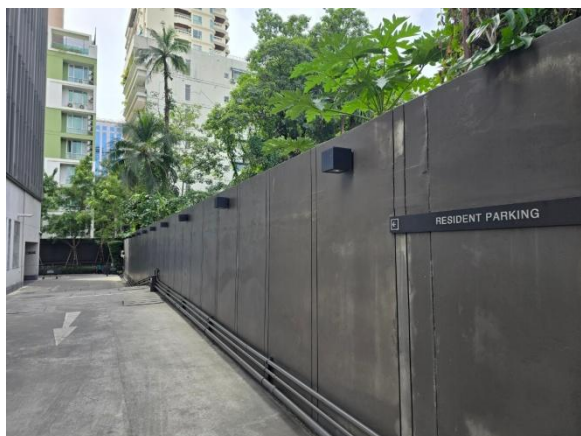
รูปที่ 2-6 รั้วล้อมรอบโครงการ

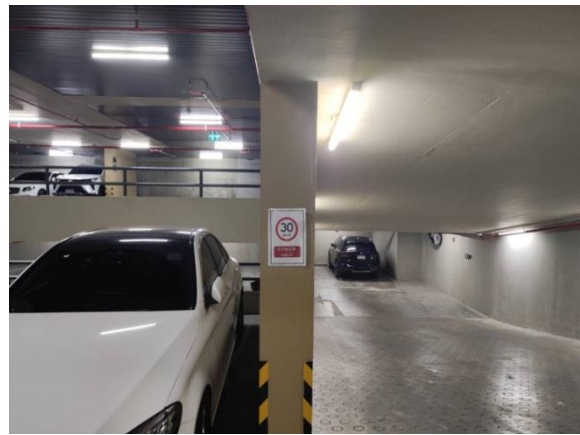
รูปที่ 2-16 มีการติดตั้งป้ายจำกัดความเร็วภายในโครงการ

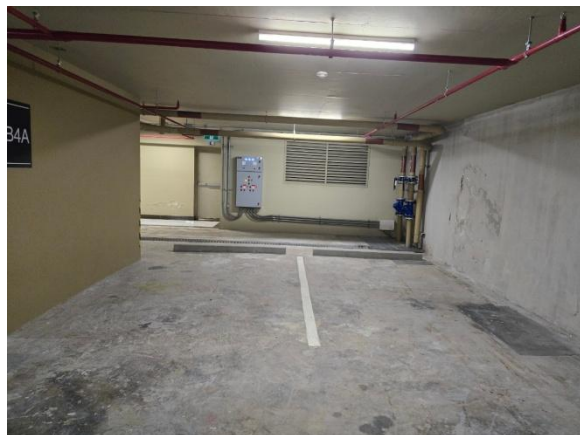
รูปที่ 2-19 เส้นแบ่งช่องจอดรถ

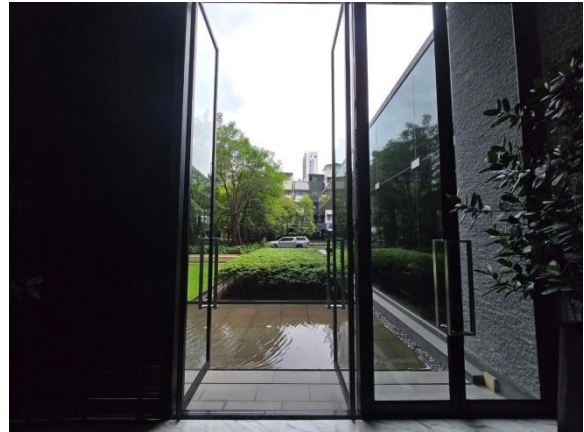
รูปที่ 2-20 เปิดหน้าต่าง เพื่อให้มีอากาศถ่ายเทได้ดี

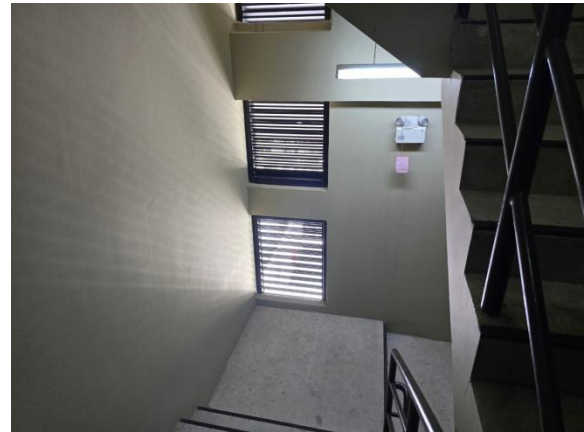
รูปที่ 2-21 จัดให้มีระบบระบายอากาศภายในอาคารอย่างเพียงพอ

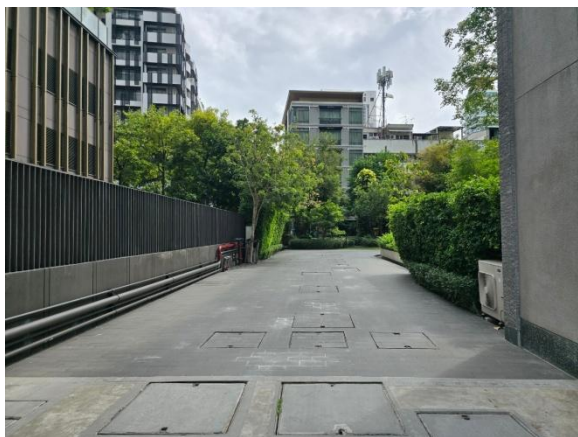
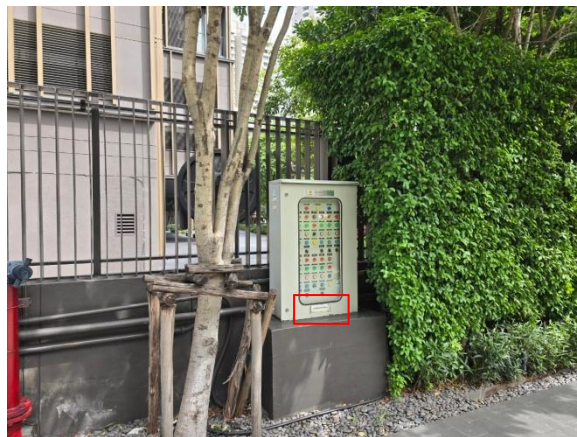
รูปที่ 2-30 ที่ตั้งระบบบำบัดน้ำเสียของโครงการ และตู้ควบคุมระบบบำบัดน้ำเสีย
พร้อมติดป้ายถาวร “บริเวณนี้เป็นบ่อบำบัดน้ำเสีย”

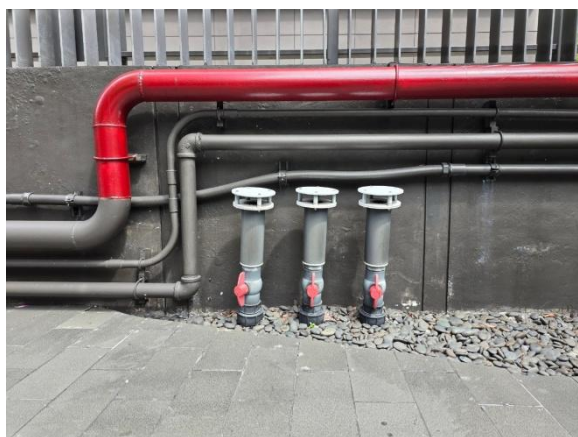
รูปที่ 2-31 ระบบกำจัดก๊าซมีเทนและละอองที่เกิดจากระบบ
บำบัดน้ำเสีย

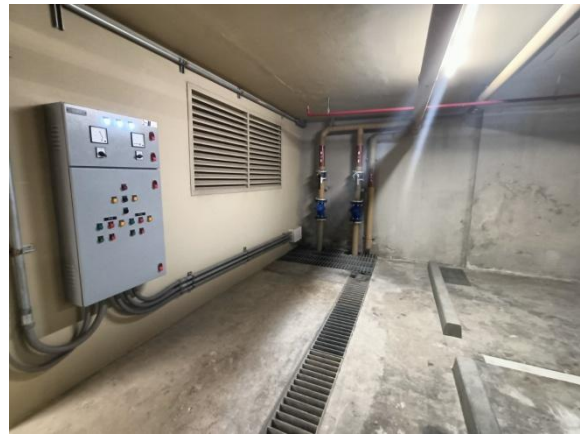
รูปที่ 2-34 จัดให้ชั้นใต้ดินที่ 1-2 มีท่อระบายน้ำเพื่อรวบรวมน้ำฝนไปยังบ่อสูบน้ำ

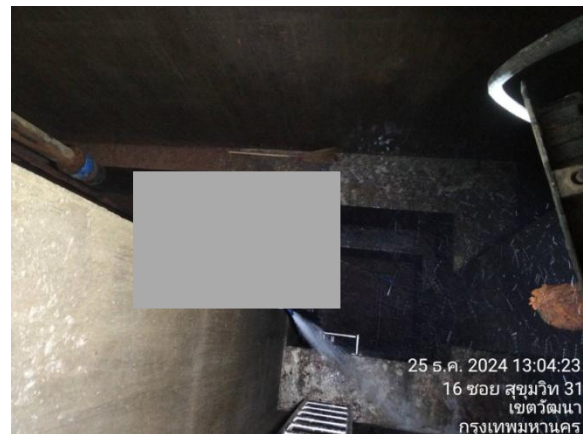
รูปที่ 2-37 การล้างถังสำรองน้ำชั้นดาดฟ้าและชั้นใต้ดิน

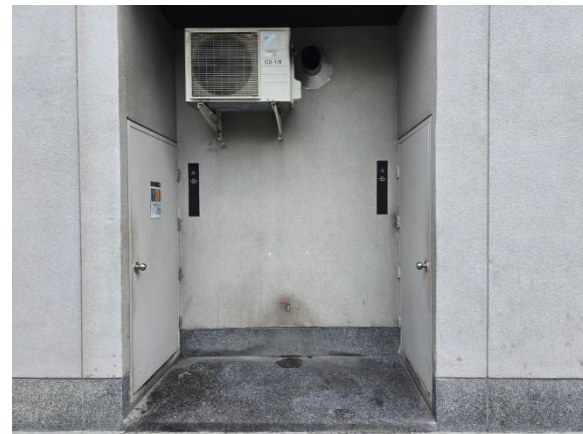
รูปที่ 2-39 ห้องพักขยะรวม จำนวน 2 ห้อง

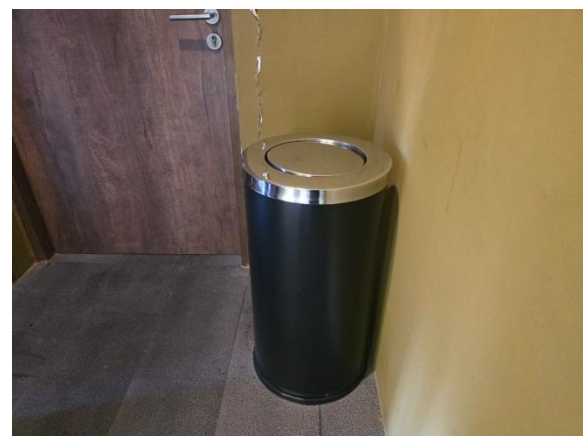
รูปที่ 2-41 ถังขยะมูลฝอยบริเวณพื้นที่ส่วนกลาง

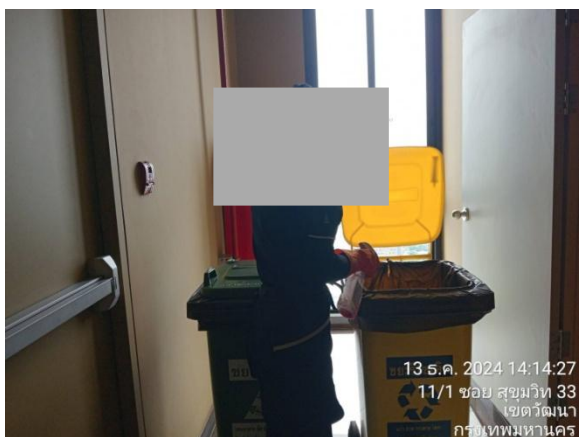
รูปที่ 2-45 การเก็บรวบรวมขยะมูลฝอย และมีการทำความสะอาดถังขยะมูลฝอย

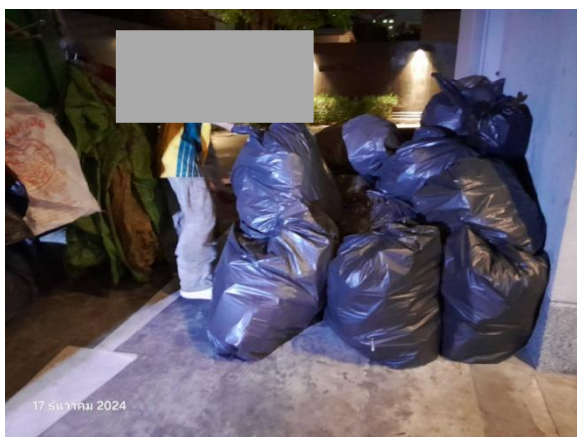
รูปที่ 2-46 การเก็บรวบรวมมูลฝอย เพื่อให้ทางสำนักงานเขตวัฒนามารับเพื่อไปกำจัดต่อไป

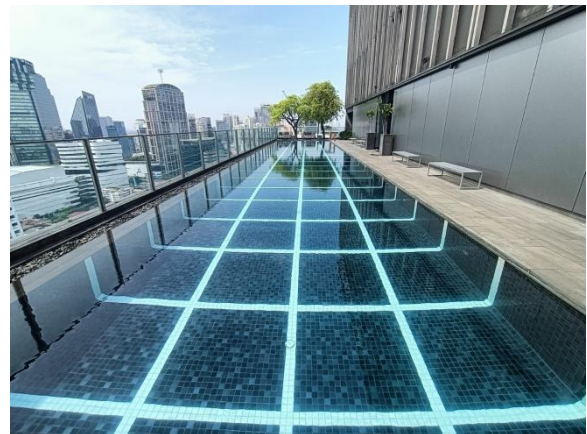
สระว่ายน้ำของโครงการ แบ่งเป็นส่วนต้น และส่วนลึก

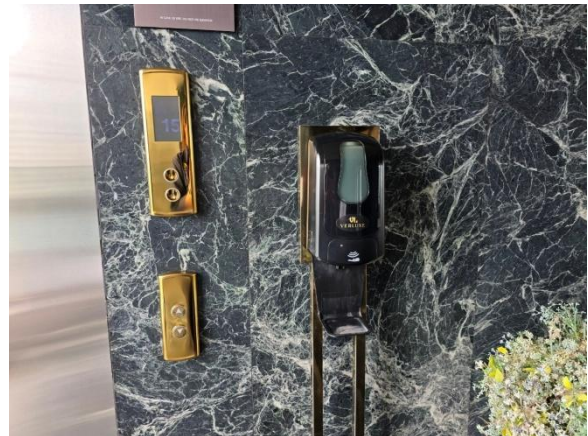
รูปที่ 2-51 จัดให้มีมาตรการลดความเสี่ยงในการแพร่ระบาดเชื้อไวรัส COVID-19
