รายงานผลการปฏิบัติตามมาตรการป้องกันและแก้ไขผลกระทบสิ่งแวดล้อม
และมาตรการติดตามตรวจสอบคุณภาพสิ่งแวดล้อม ในระยะดำเนินการ

โครงการ 140 Wireless

ถนนวิทย์ แขวงลุมพินี เขตปทุมวัน กรุงเทพมหานคร

ระหว่างเดือนกรกฎาคม - ธันวาคม พ.ศ. 2567

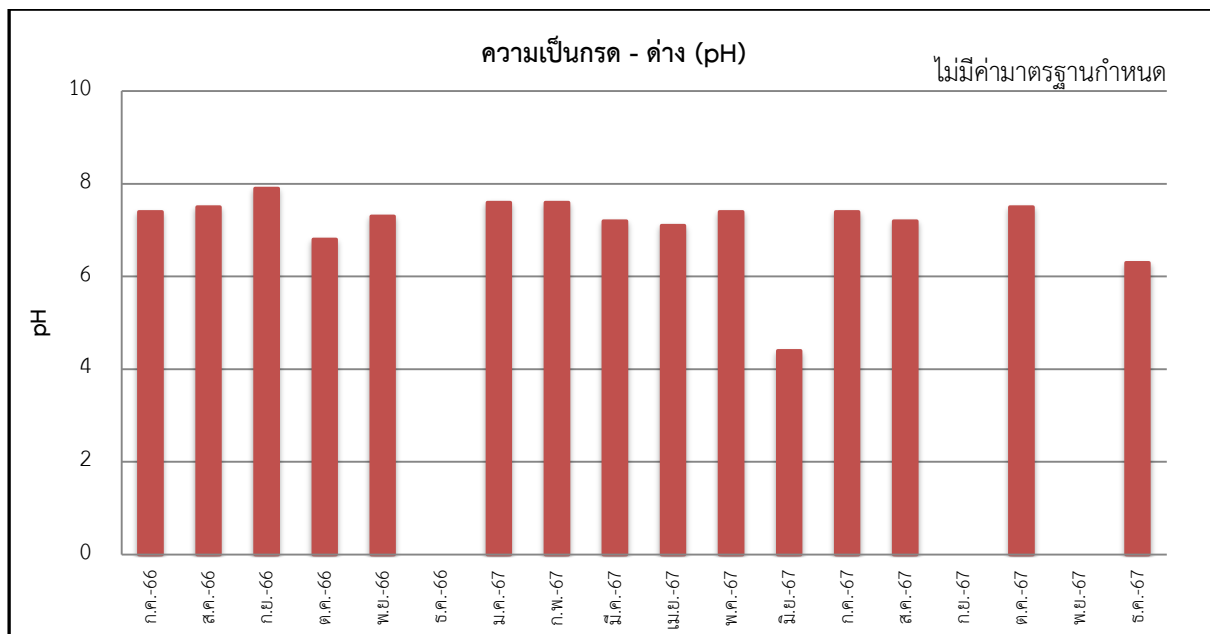
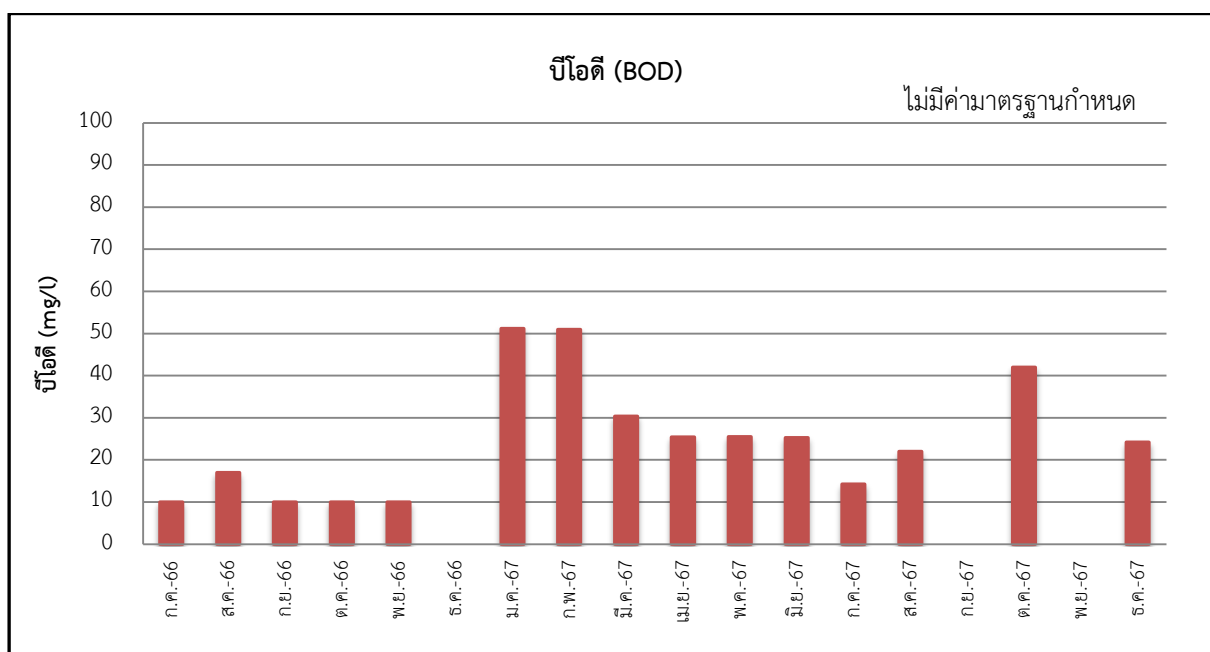
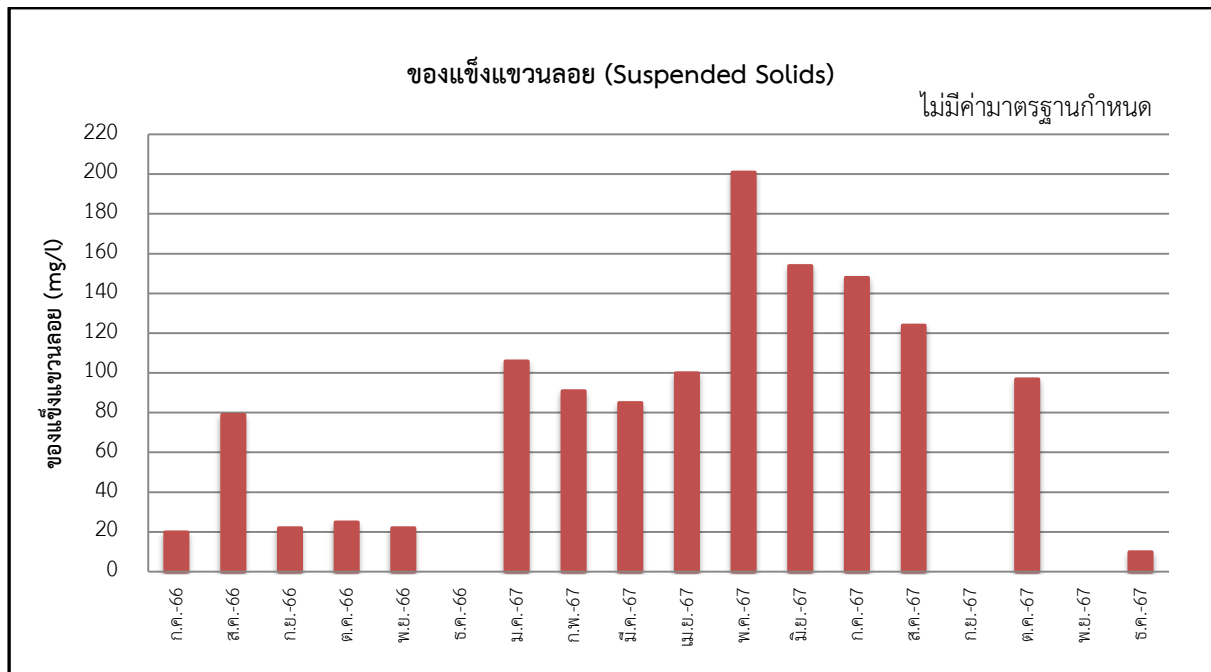
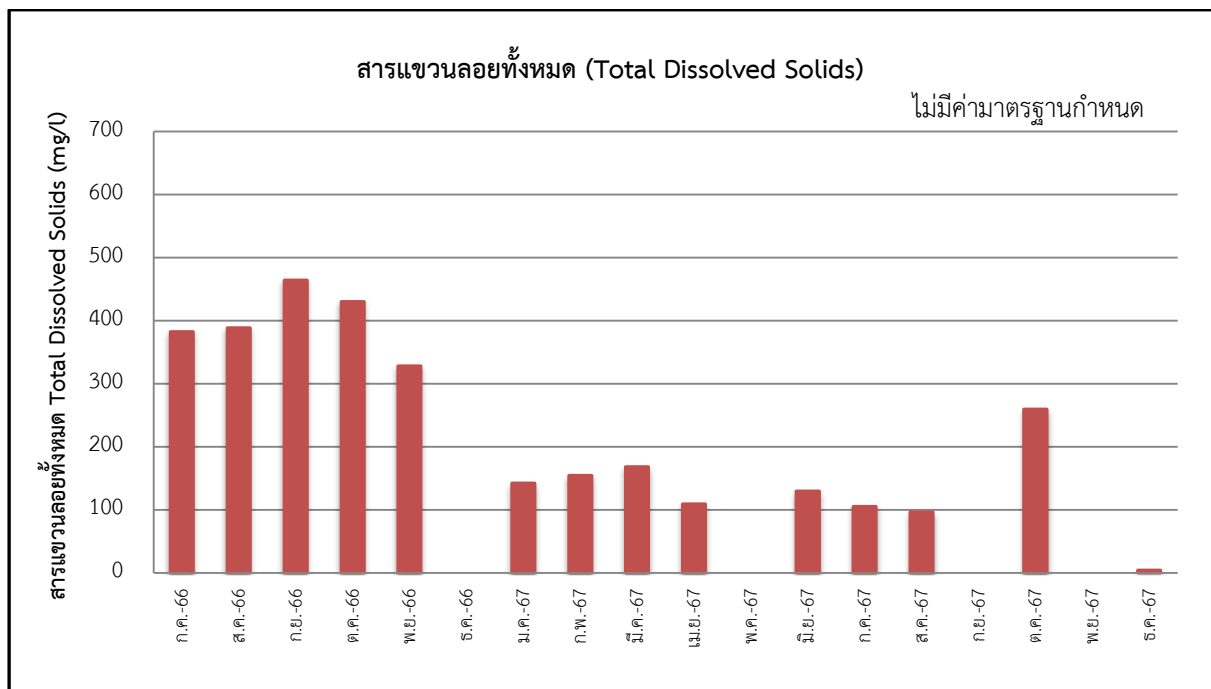
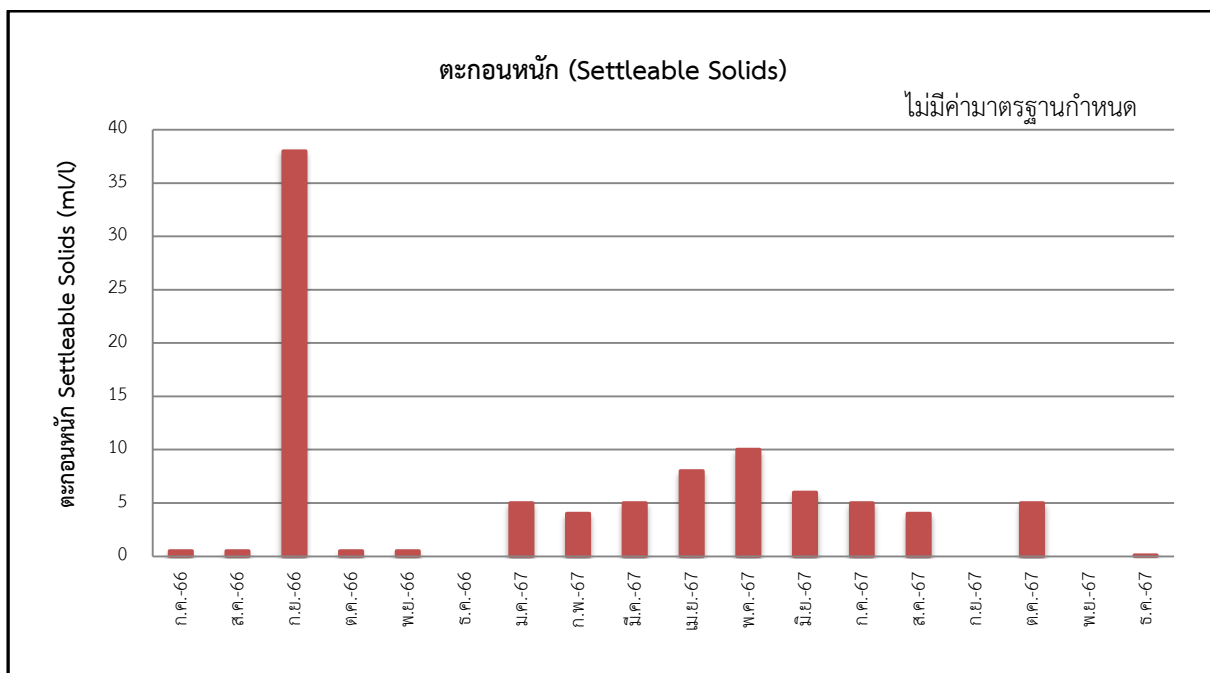
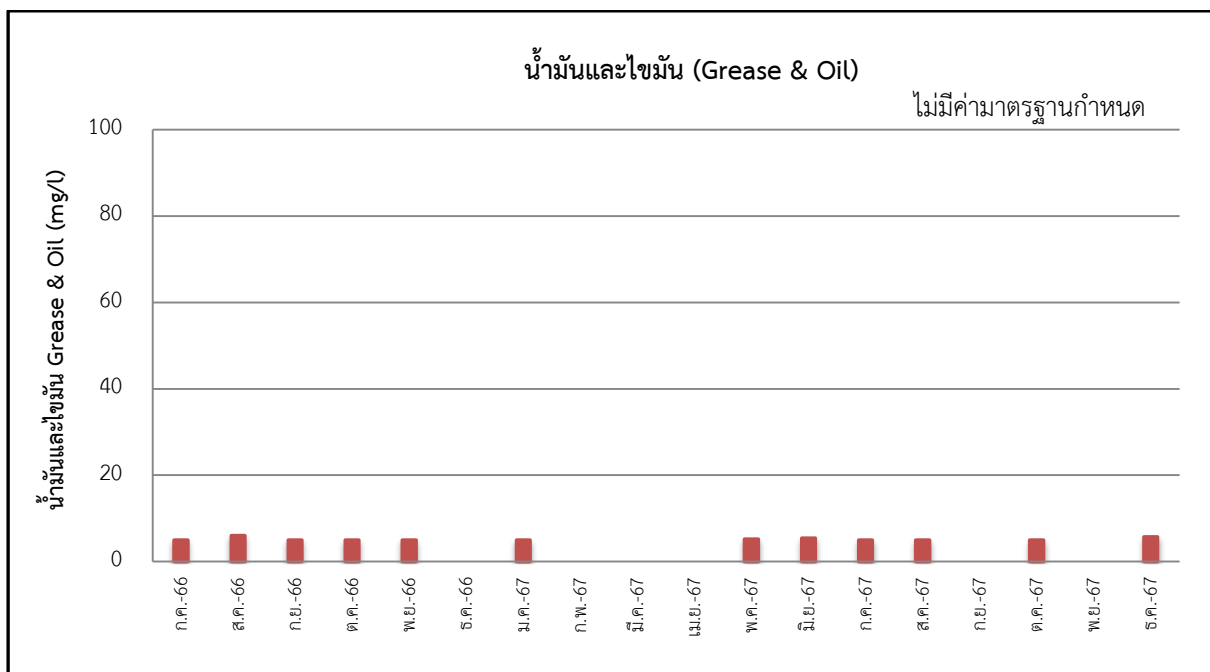
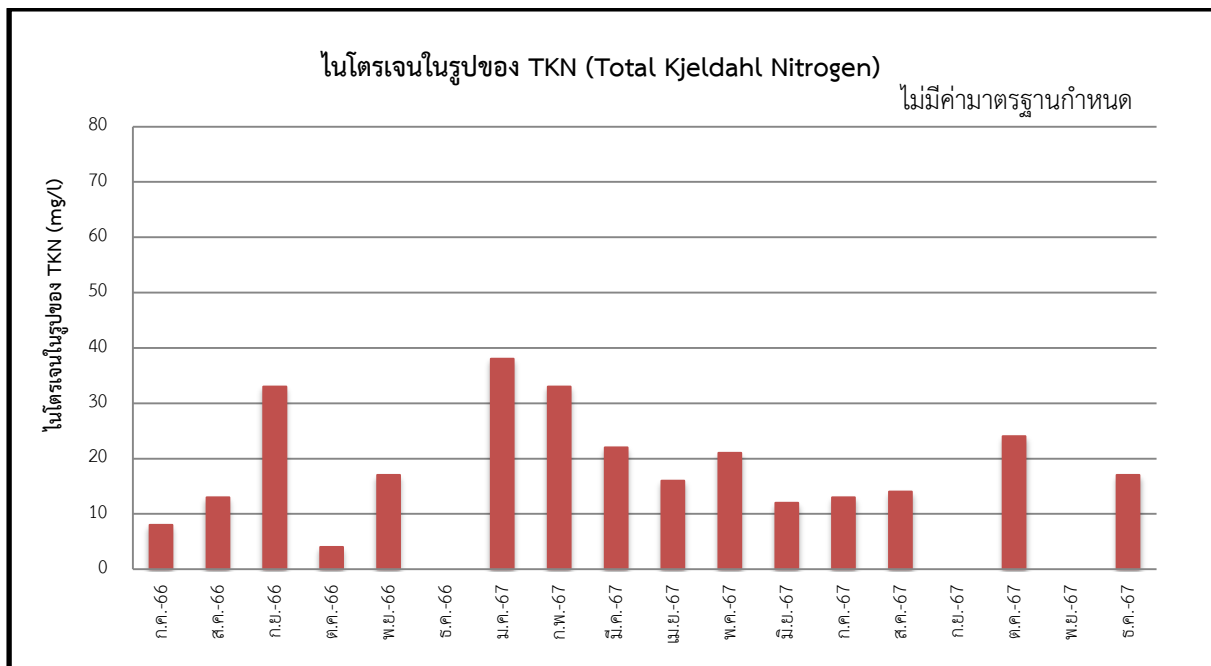
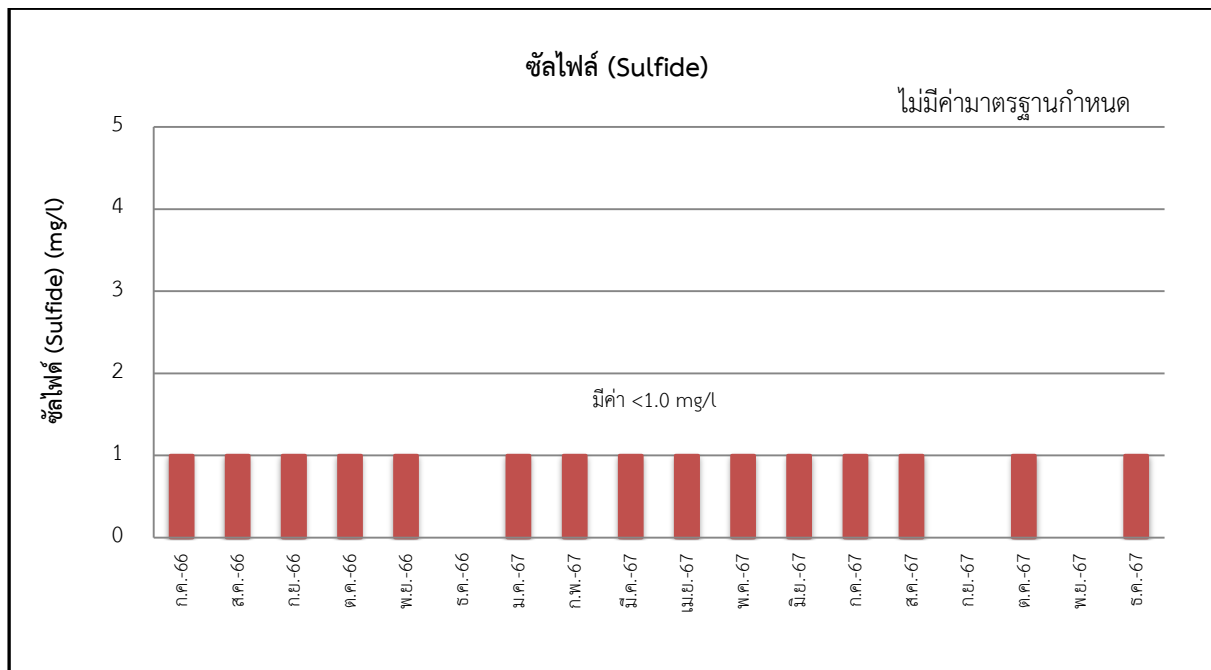
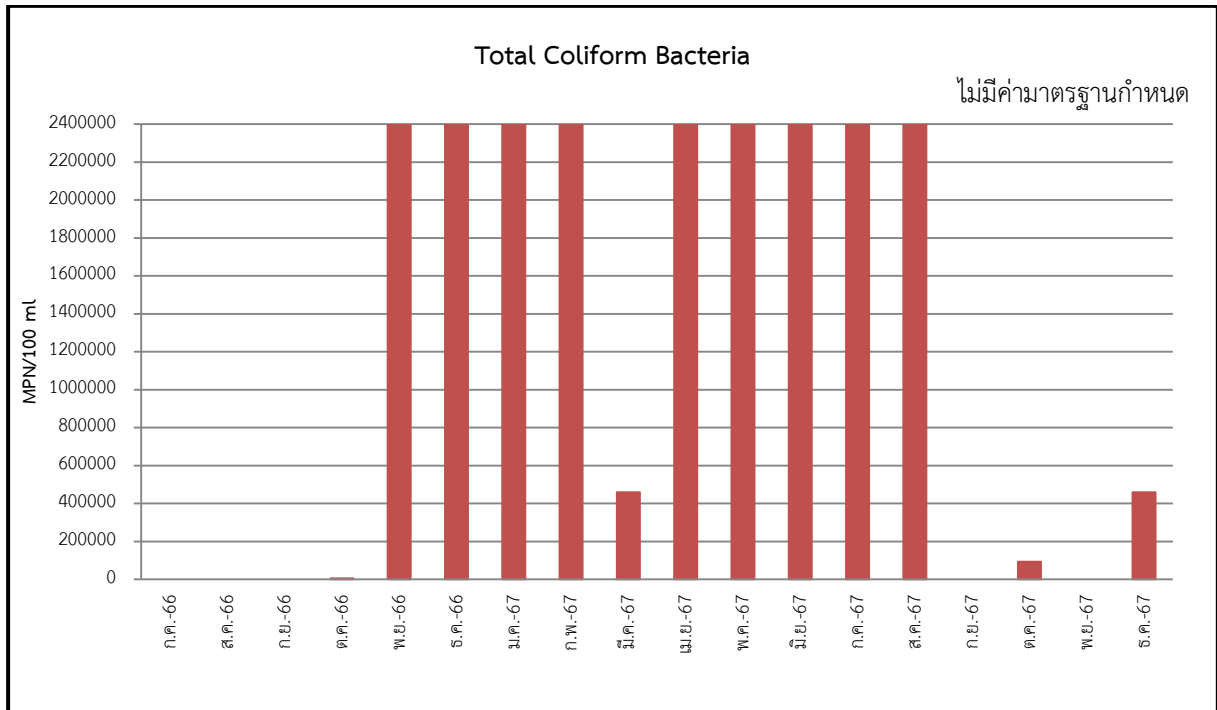
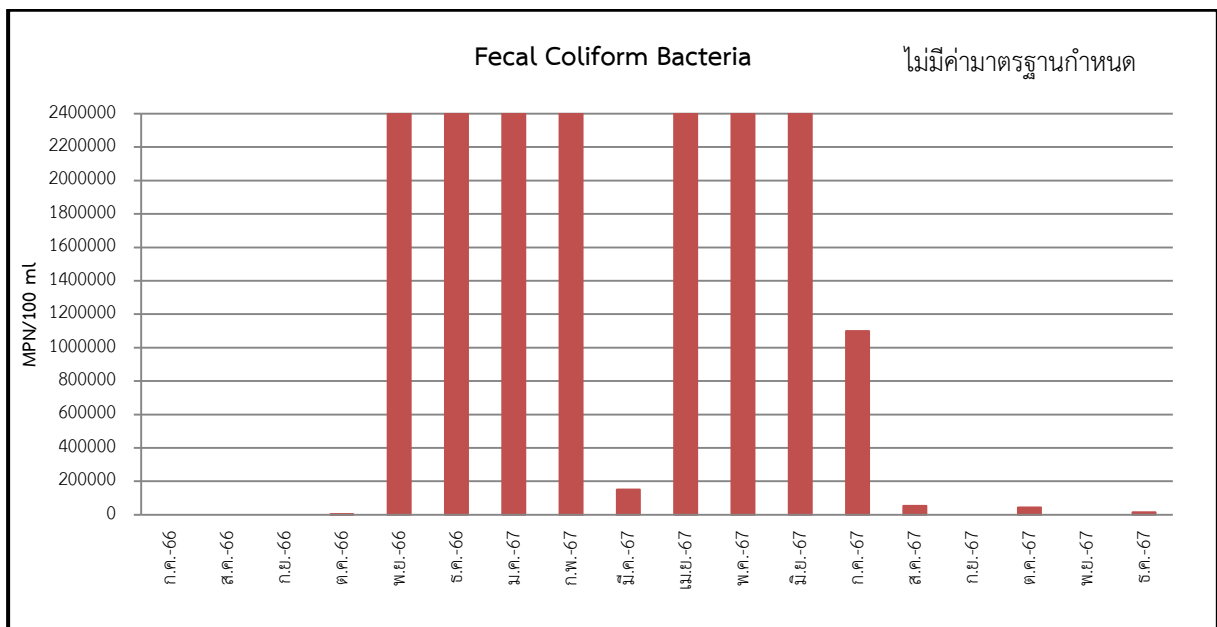
รูปที่ 3-2 เปรียบเทียบผลการติดตามตรวจสอบคุณภาพน้ำทิ้งบริเวณจุดปล่อยสูบน้ำเสีย (ก่อนการบำบัด)

เมื่อนำผลการตรวจวัดมาเปรียบเทียบกับค่ามาตรฐานกำหนด พบว่า ผลการตรวจวัดส่วนใหญ่มีค่าอยู่ในเกณฑ์มาตรฐานกำหนด ยกเว้นค่า pH, BOD และ Suspended Solids บริเวณจุดบ่อสูบน้ำเสีย (หลังการบำบัด) และบริเวณจุดบ่อตรวจคุณภาพน้ำ (ก่อนระบายออกสู่ภายนอกโครงการ) ในบางเดือนมีค่าไม่เป็นไปตามเกณฑ์มาตรฐานกำหนด ซึ่งในเดือนกรกฎาคม-สิงหาคม พ.ศ. 2567 เทียบใช้มาตรฐานตามประกาศกระทรวงทรัพยากรธรรมชาติและสิ่งแวดล้อม เรื่อง กำหนดมาตรฐานควบคุมการระบายน้ำทิ้งจากอาคารบางประเภทและบางขนาด พ.ศ. 2548 (อาคารประเภท ข) และในเดือนกันยายน-ธันวาคม พ.ศ. 2567 เทียบใช้มาตรฐานตามประกาศกระทรวงทรัพยากรธรรมชาติและสิ่งแวดล้อม เรื่อง กำหนดมาตรฐานควบคุมการระบายน้ำทิ้งจากอาคารบางประเภทและบางขนาด พ.ศ. 2567 (อาคารประเภท ข) แสดงผลการตรวจวัดดังแสดงในตารางที่ 3-2 ถึงตารางที่ 3-7 และรูปที่ 3-2 ถึงรูปที่ 3-4

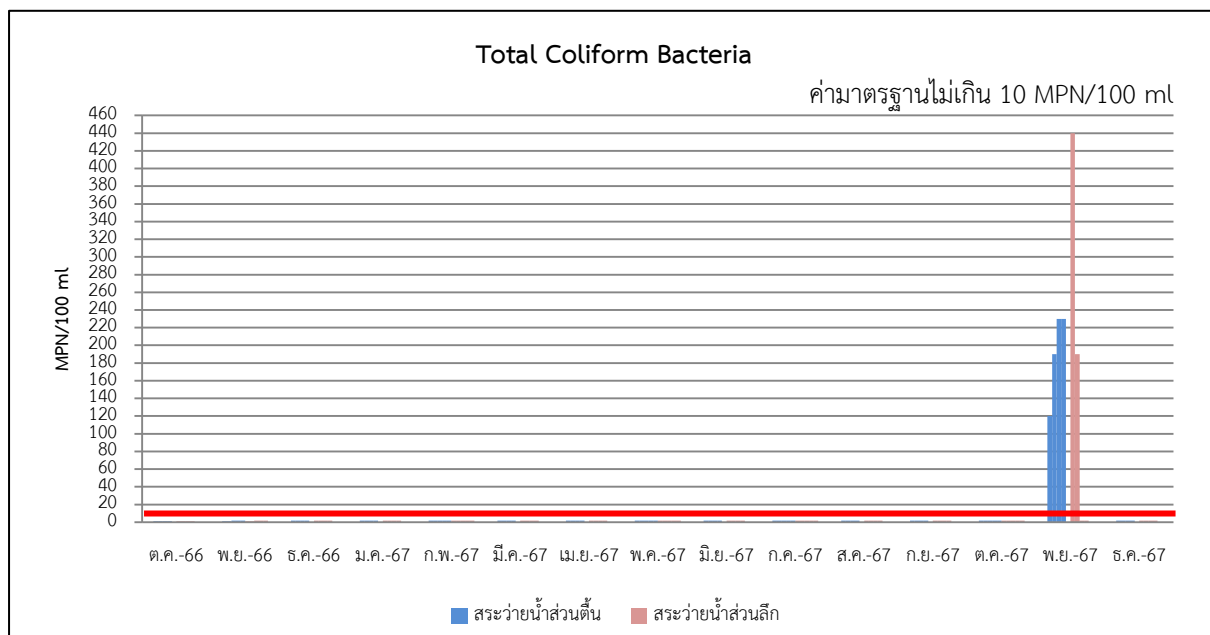
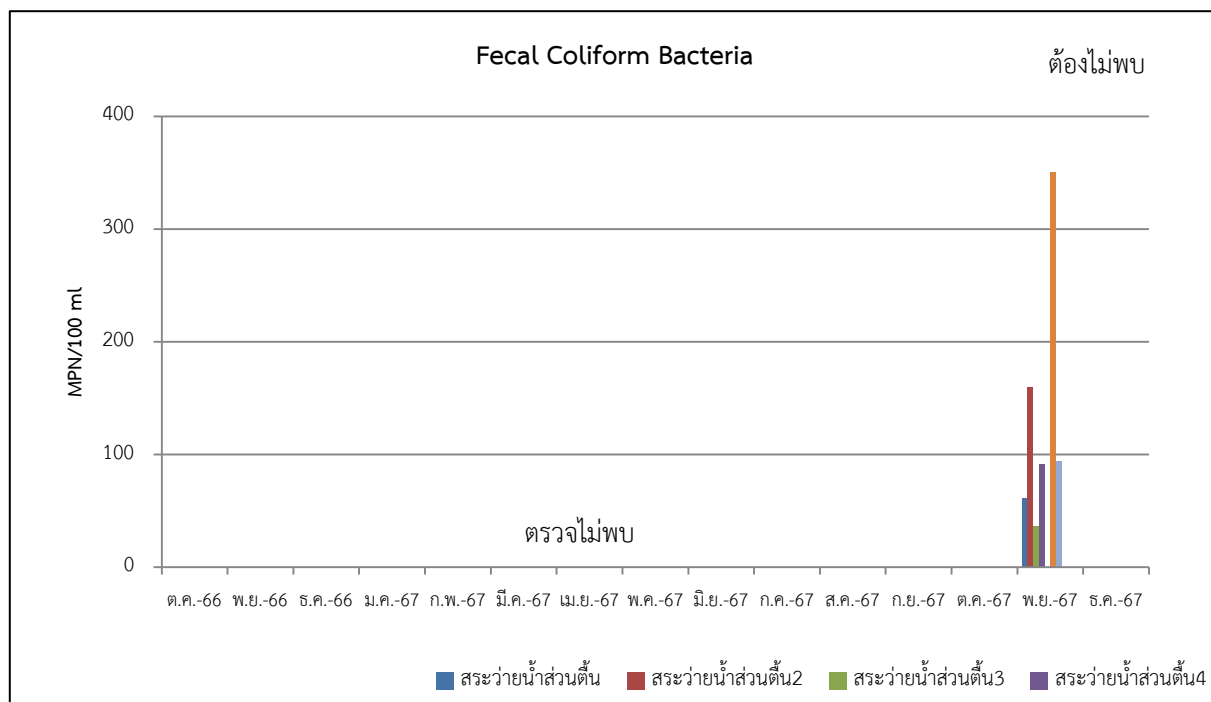
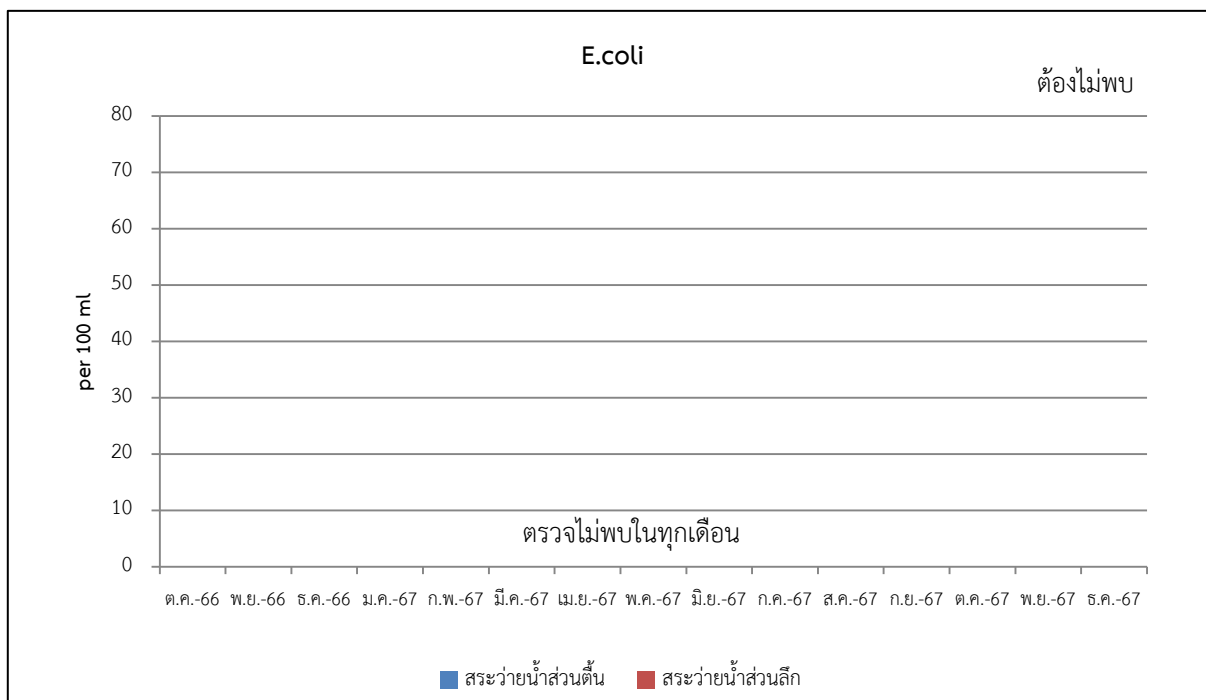
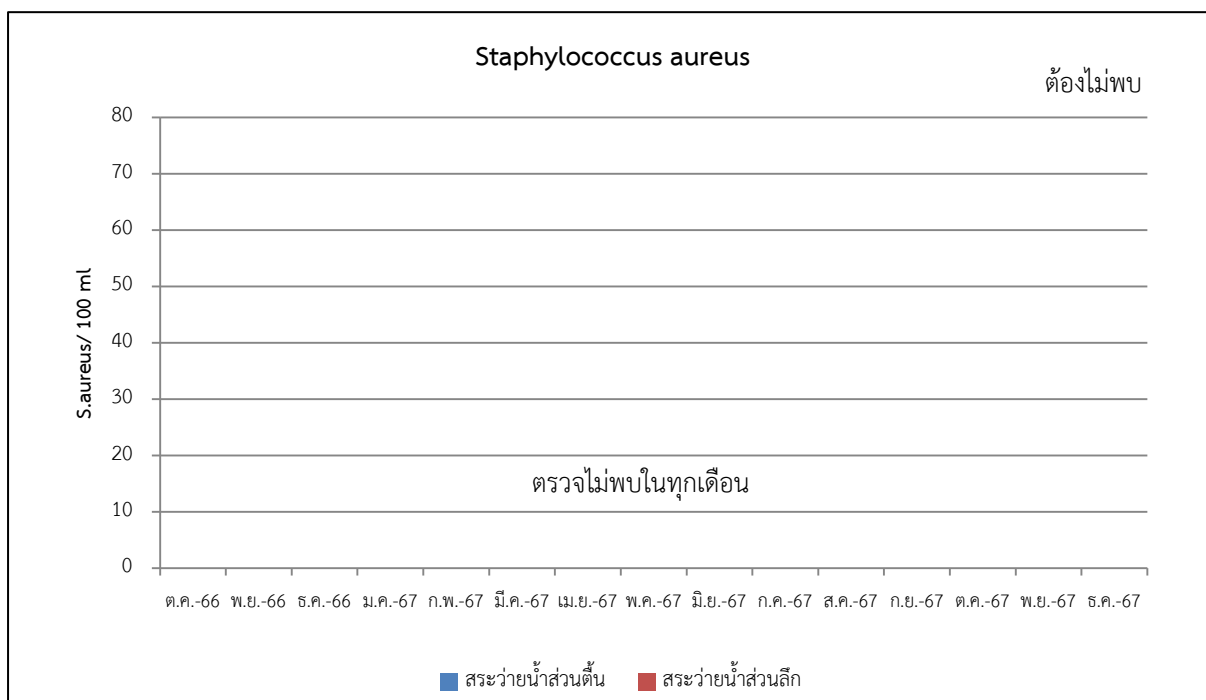
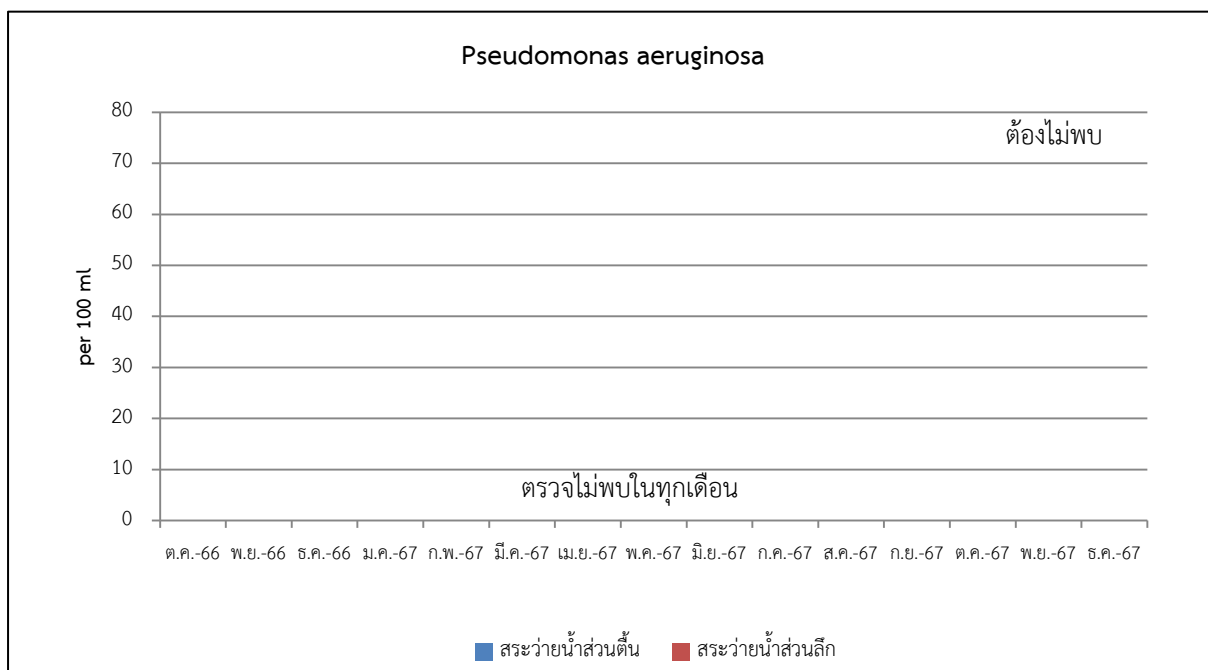
รูปที่ 3-6 เปรียบเทียบผลการติดตามตรวจสอบคุณภาพจากสระว่ายน้ำของโครงการ
ระหว่างเดือนตุลาคม พ.ศ. 2566 - ธันวาคม พ.ศ. 2567

เมื่อนำผลการตรวจวัดมาเปรียบเทียบกับค่ามาตรฐานกำหนด พบว่า ส่วนใหญ่มีค่าอยู่ในเกณฑ์มาตรฐานกำหนด ยกเว้นบริเวณสระว่ายน้ำส่วนต้น และส่วนลึก ค่า Total Coliform Bacteria และ Fecal Coliform Bacteria ในบางสัปดาห์มีค่าไม่เป็นไปตามเกณฑ์มาตรฐานกำหนด ตามคำแนะนำของคณะกรรมการสาธารณสุขฉบับที่ 1/2550 เรื่อง การควบคุมการประกอบกิจการสระว่ายน้ำ หรือกิจการอื่นๆในทำนองเดียวกัน ซึ่งผลการตรวจวัด แสดงดังตารางที่ 3-8 ถึงตารางที่ 3-9 และรูปที่ 3-6
