รายงานผลการปฏิบัติตามมาตรการป้องกันและแก้ไขผลกระทบสิ่งแวดล้อม
และมาตรการติดตามตรวจสอบคุณภาพสิ่งแวดล้อม ในระยะดำเนินการ

โครงการ De LAPIS Charan 81 (เดอ ลาฟีส จรัญ 81)

ระหว่างเดือนกรกฎาคม - ธันวาคม พ.ศ. 2567

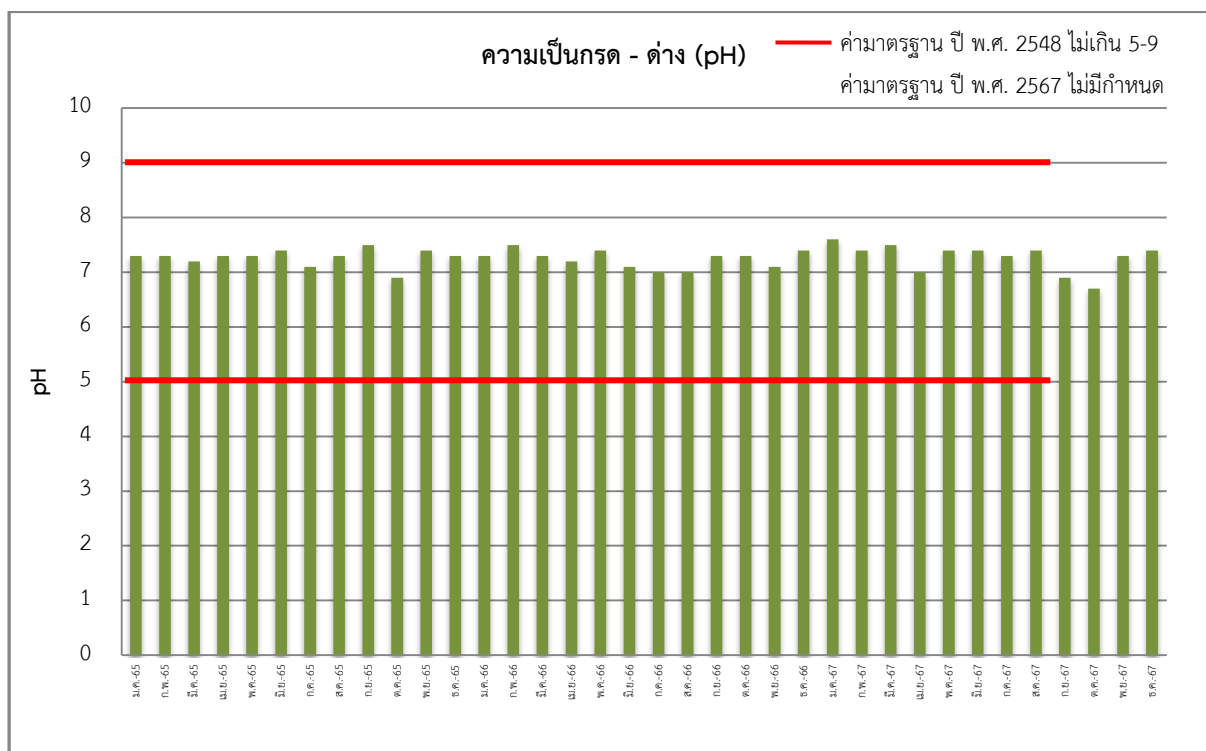
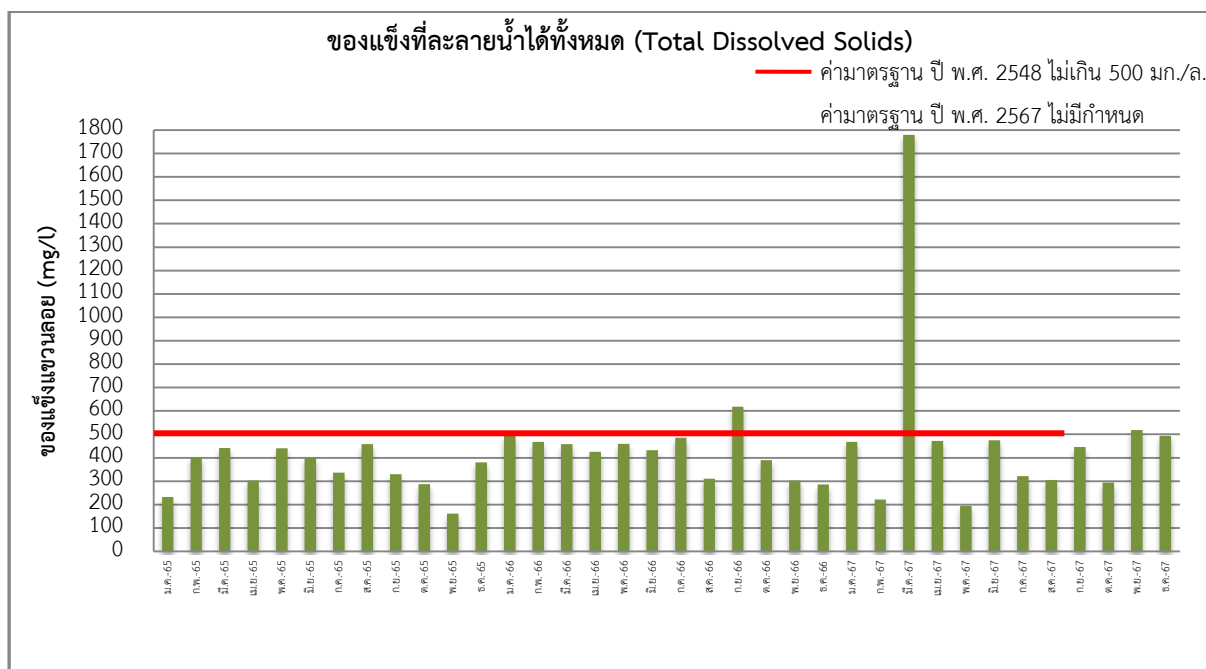
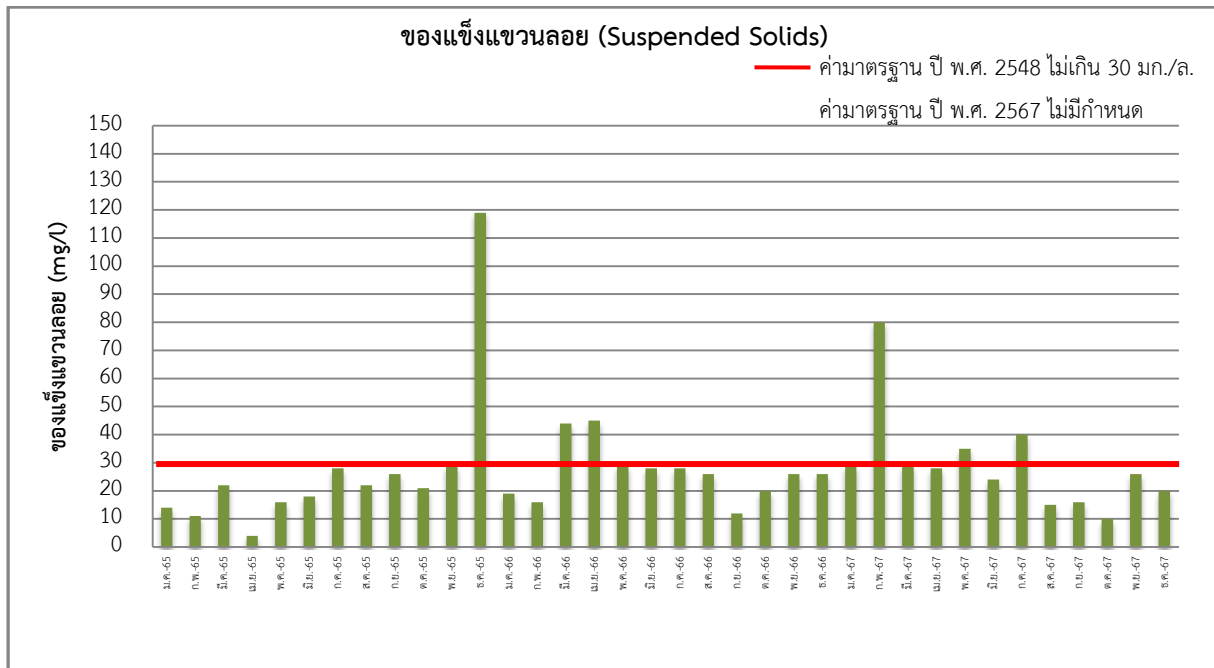
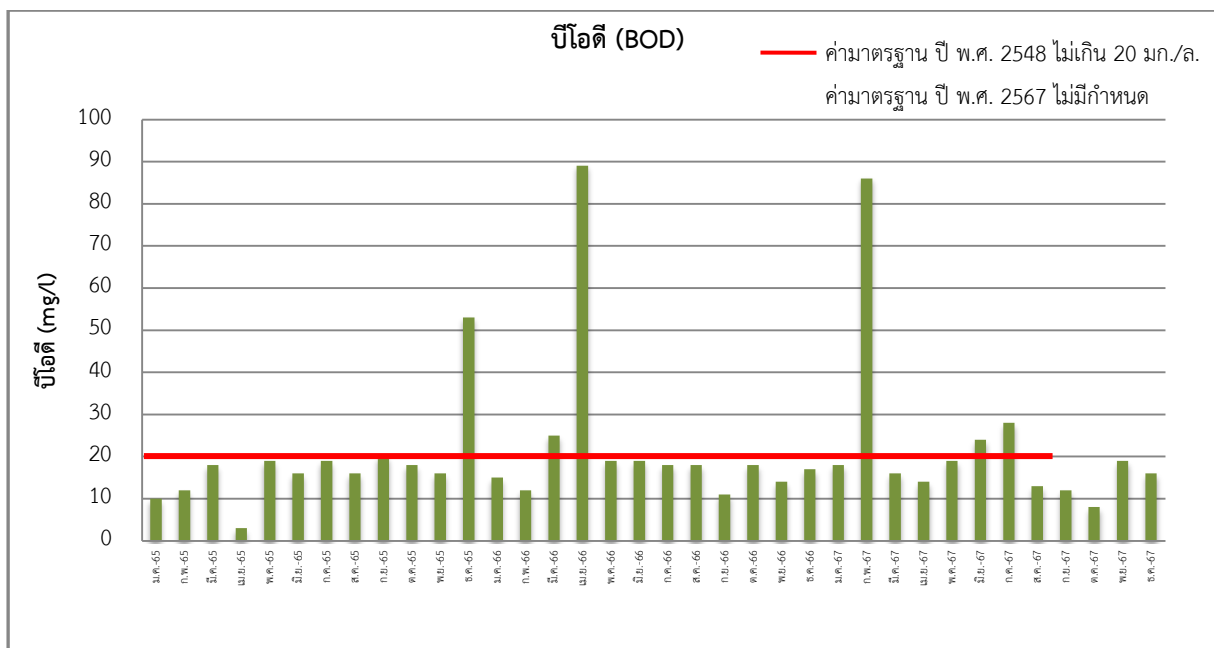
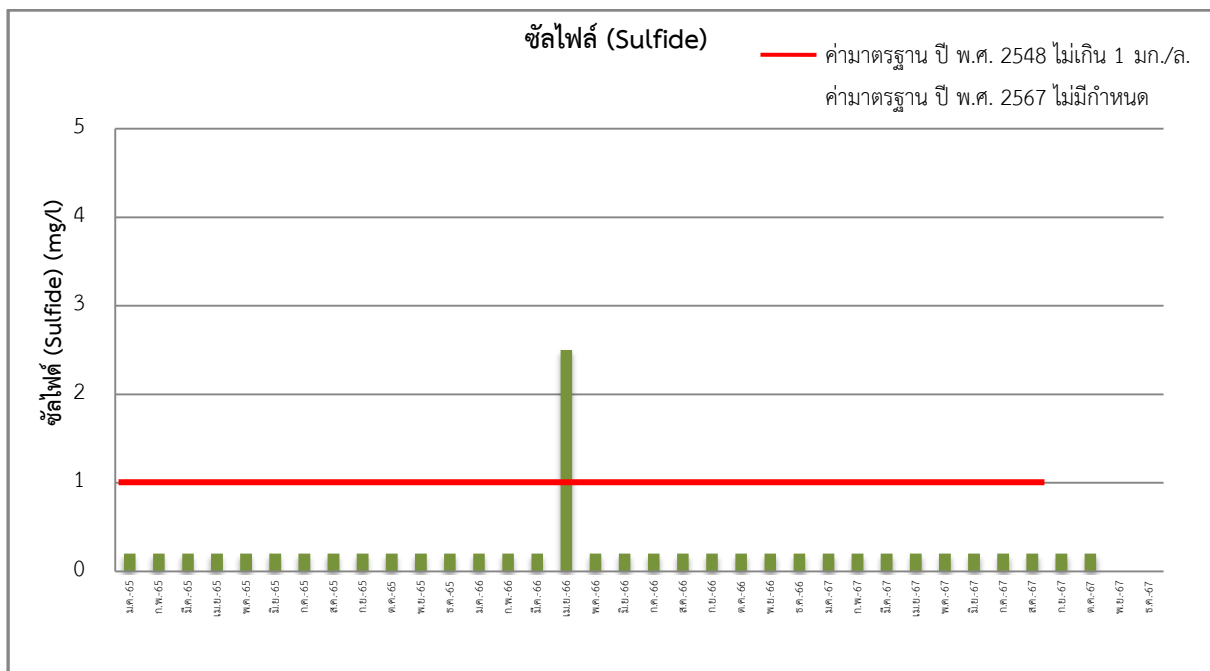
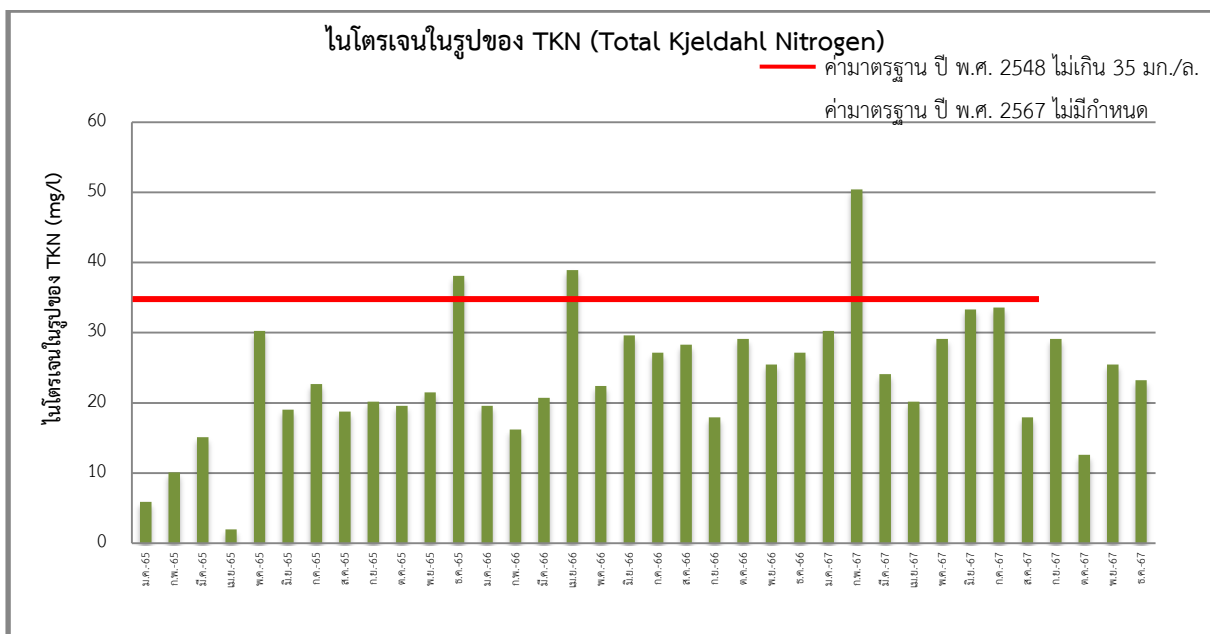
รูปที่ 3-2 เปรียบเทียบผลการติดตามตรวจสอบคุณภาพน้ำทิ้ง จุกระบายน้ำออกจากระบบบำบัดน้ำเสียของโครงการ De LAPIS Charan 81 (เดอ ลาฟีส จักรู 81) ระหว่างปี พ.ศ. 2565 - ปี พ.ศ. 2567

เมื่อนำผลการตรวจวัดมาเปรียบเทียบกับค่ามาตรฐานกำหนด พบว่า ส่วนใหญ่มีค่าอยู่ในเกณฑ์มาตรฐานกำหนดไว้ เว้นแต่ค่า BOD, Suspended Solids, TKN และ Settleable Solids ในบางเดือน มีค่าสูงกว่าเกณฑ์มาตรฐานกำหนด โดยในช่วงเดือนกรกฎาคม-สิงหาคม พ.ศ. 2567 เทียบใช้มาตรฐานตามประกาศกระทรวงทรัพยากรธรรมชาติและสิ่งแวดล้อม เรื่อง กำหนดมาตรฐานควบคุมการระบายน้ำทิ้งจากอาคารบางประเภทและบางขนาด พ.ศ. 2548 (อาคารประเภท ก) และในเดือนกันยายน-ธันวาคม พ.ศ. 2567 เทียบใช้มาตรฐานตามประกาศกระทรวงทรัพยากรธรรมชาติและสิ่งแวดล้อม เรื่อง กำหนดมาตรฐานควบคุมการระบายน้ำทิ้งจากอาคารบางประเภทและบางขนาด พ.ศ. 2567 (อาคารประเภท ก) ดังแสดงในตารางที่ 3-2 ถึง ตารางที่ 3-5 และ ดังแสดงในรูปที่ 3-2 ถึง รูปที่ 3-3
