รายงานผลการปฏิบัติตามมาตรการป้องกันและ  
แก้ไขผลกระทบสิ่งแวดล้อมและ  
มาตรการติดตามตรวจสอบคุณภาพสิ่งแวดล้อม  
โครงการอาคารชุด ไหล่ อโศก ไฮป์ (Life Asoke Hype)  
(กรกฎาคม ถึง ธันวาคม 2567)

มกราคม 2568

**รายงานผลการปฏิบัติตามมาตรการป้องกันและแก้ไขผลกระทบสิ่งแวดล้อม และมาตรการติดตามตรวจสอบ  
ผลกระทบสิ่งแวดล้อม โครงการอาคารชุด ไหล่ อโศก ไฮป์ (Life Asoke Hype) ระยะดำเนินการ**

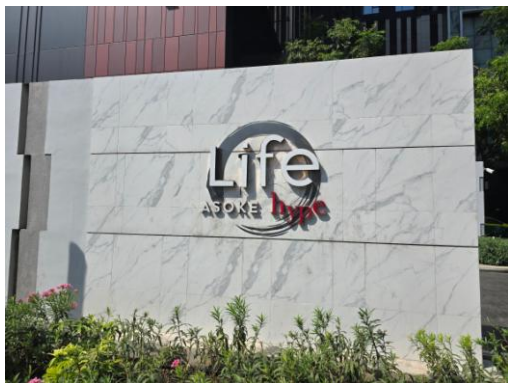
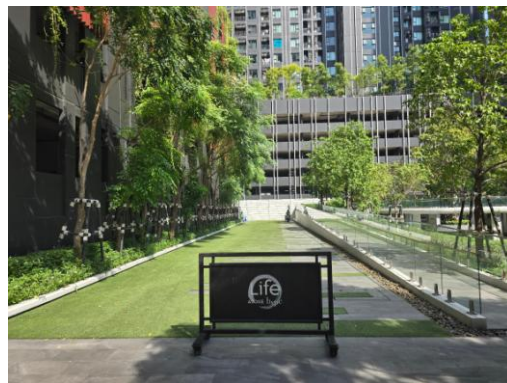
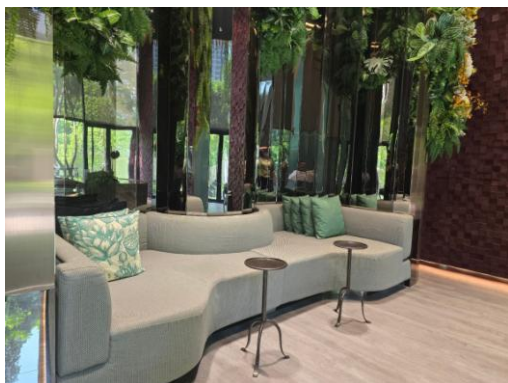
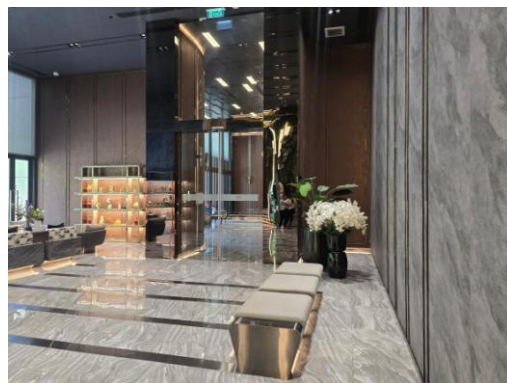
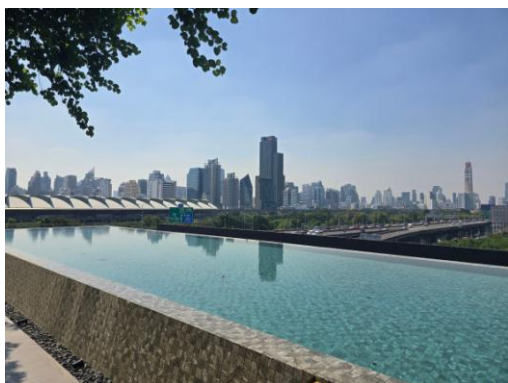
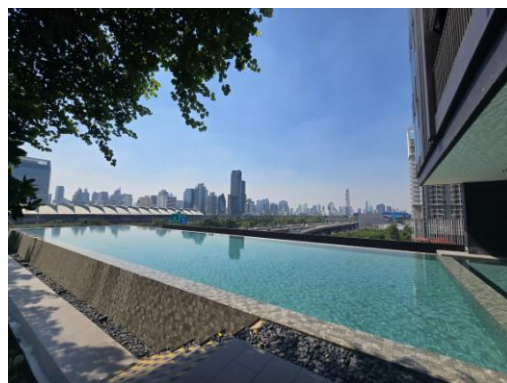
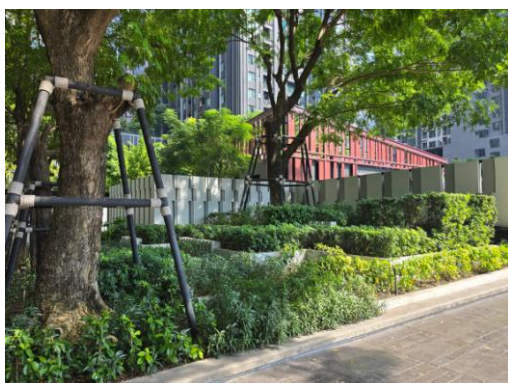
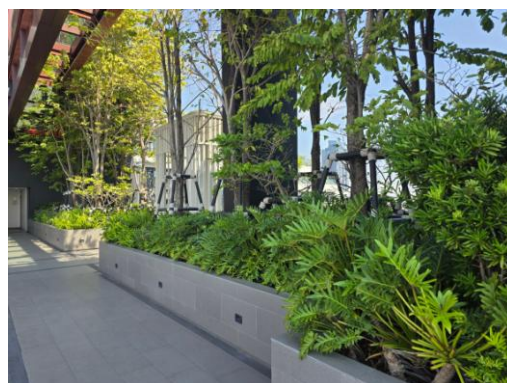
ภาพที่ 1.3-1

สภาพปัจจุบันของโครงการ

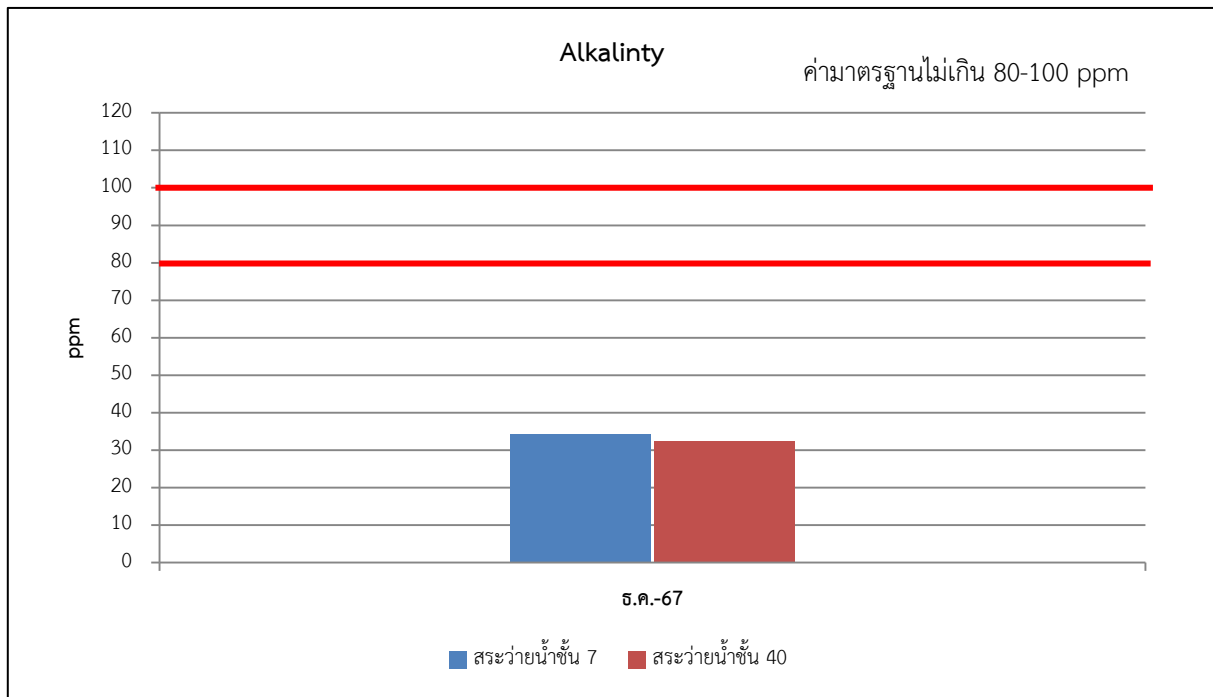
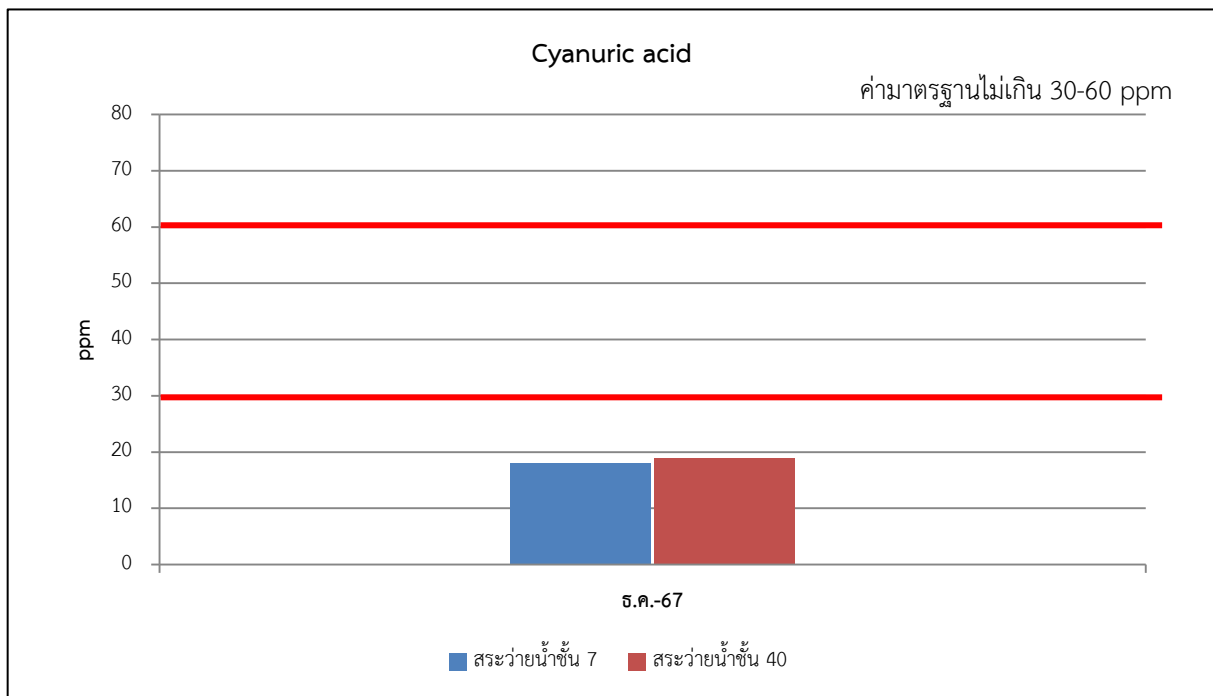
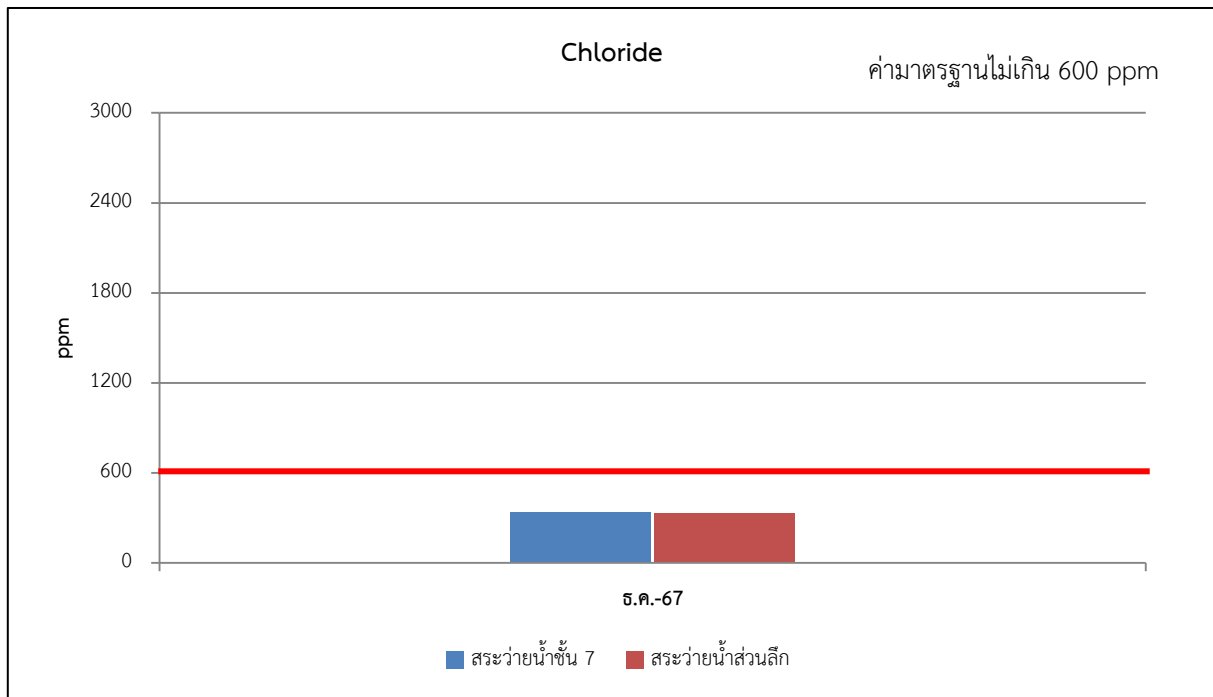
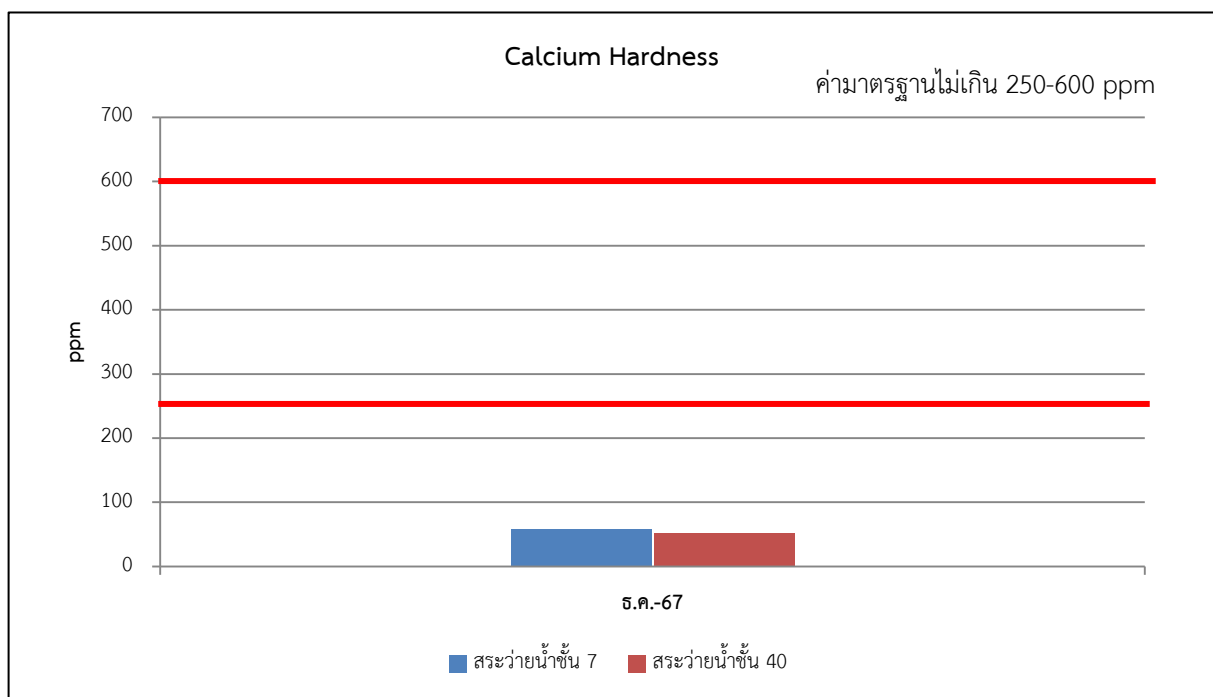
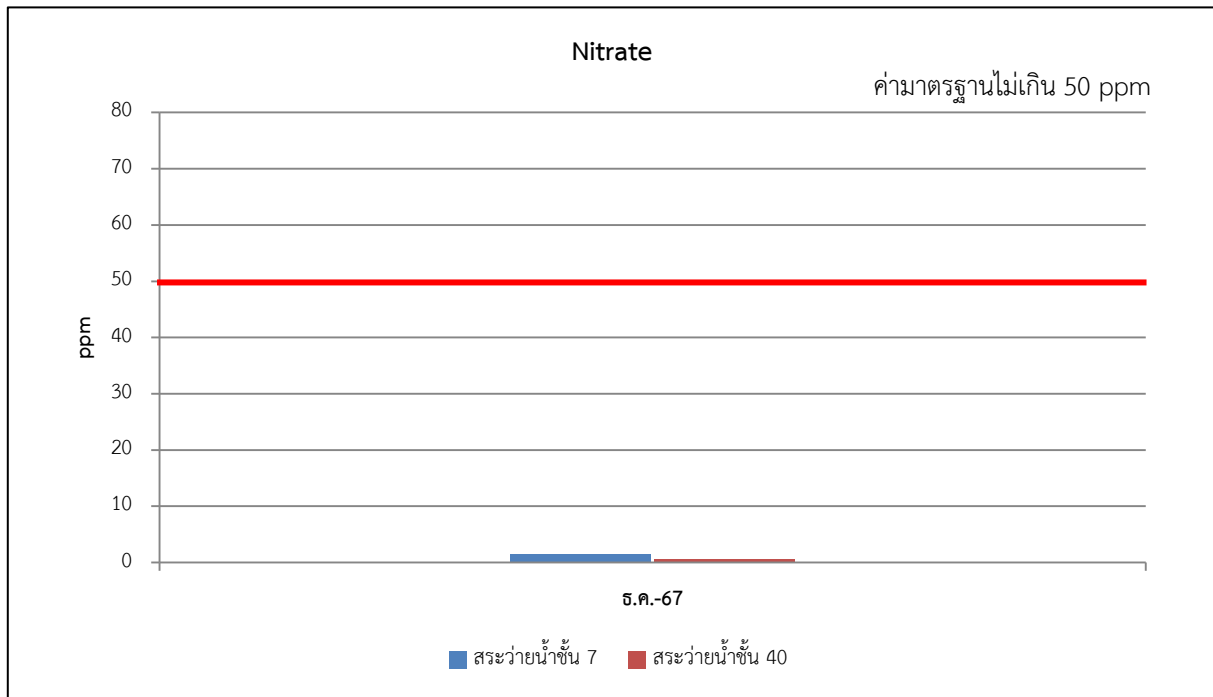
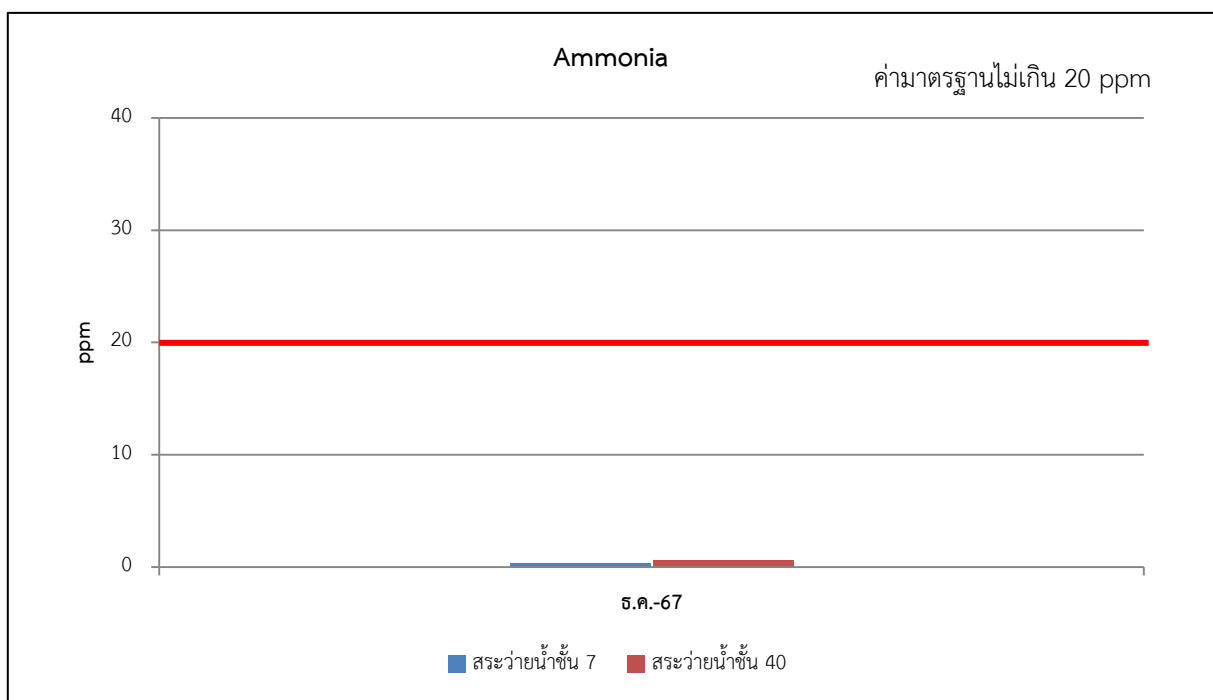
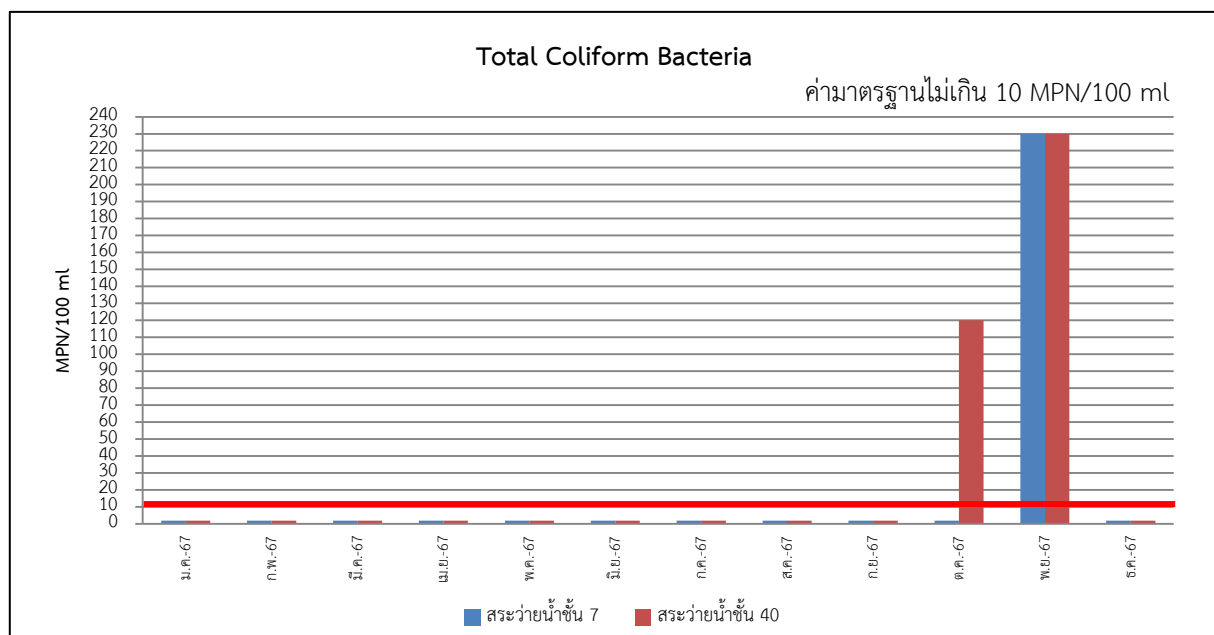
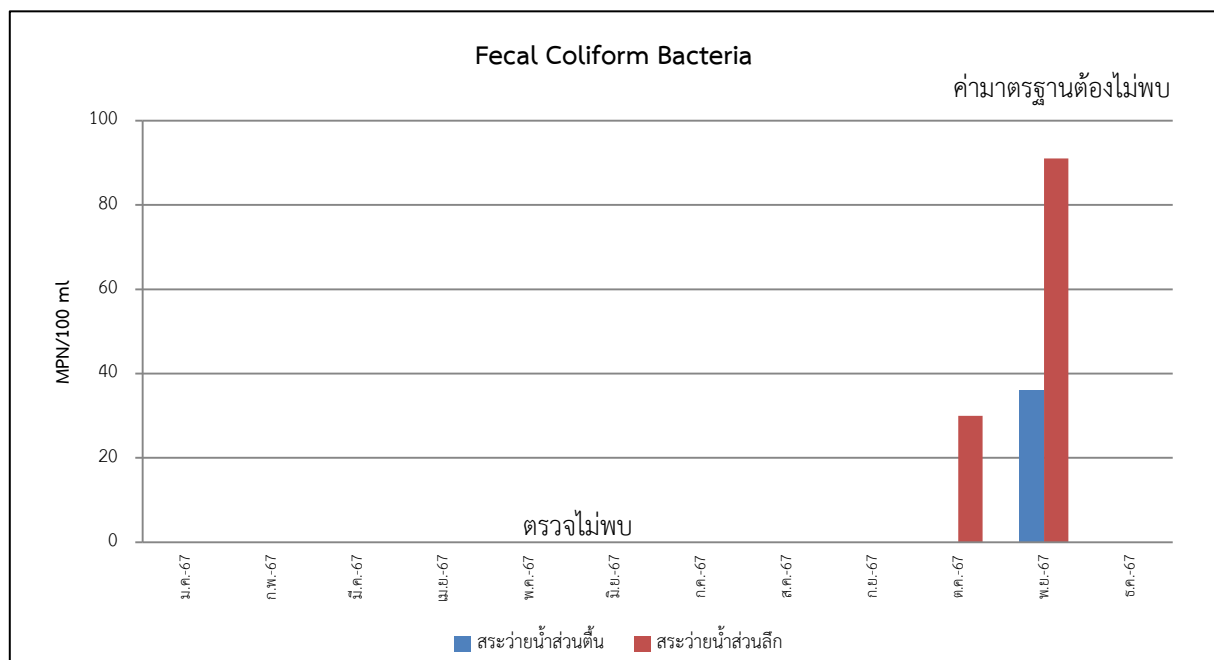
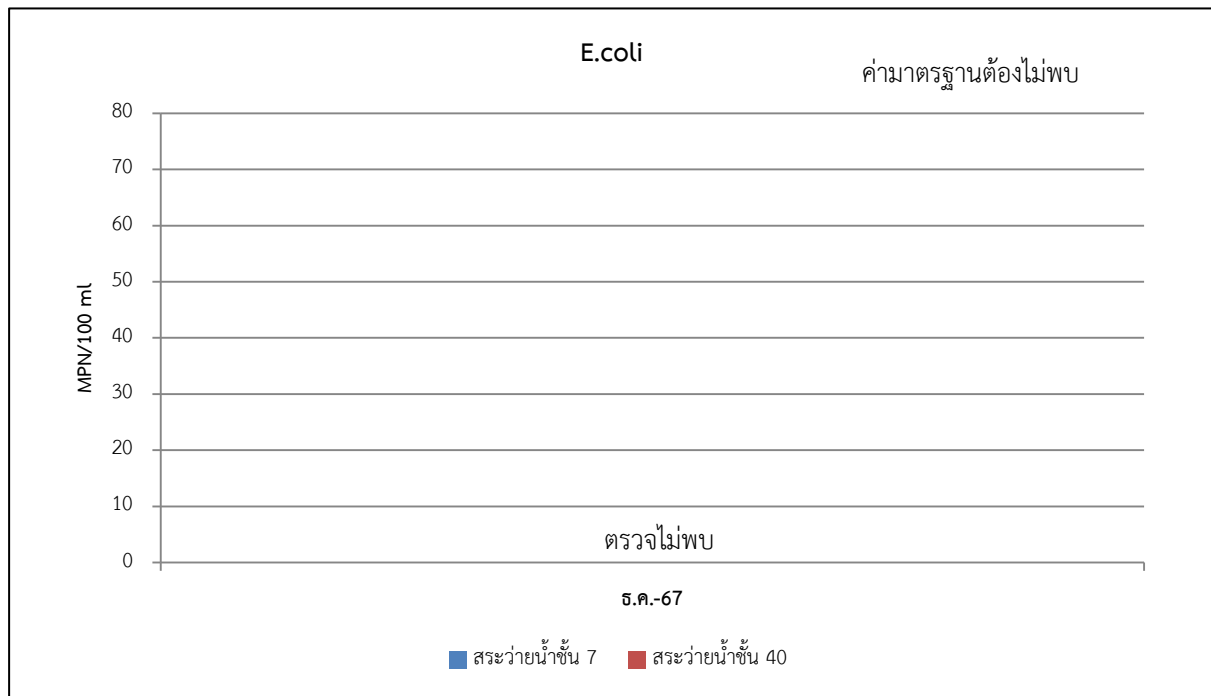
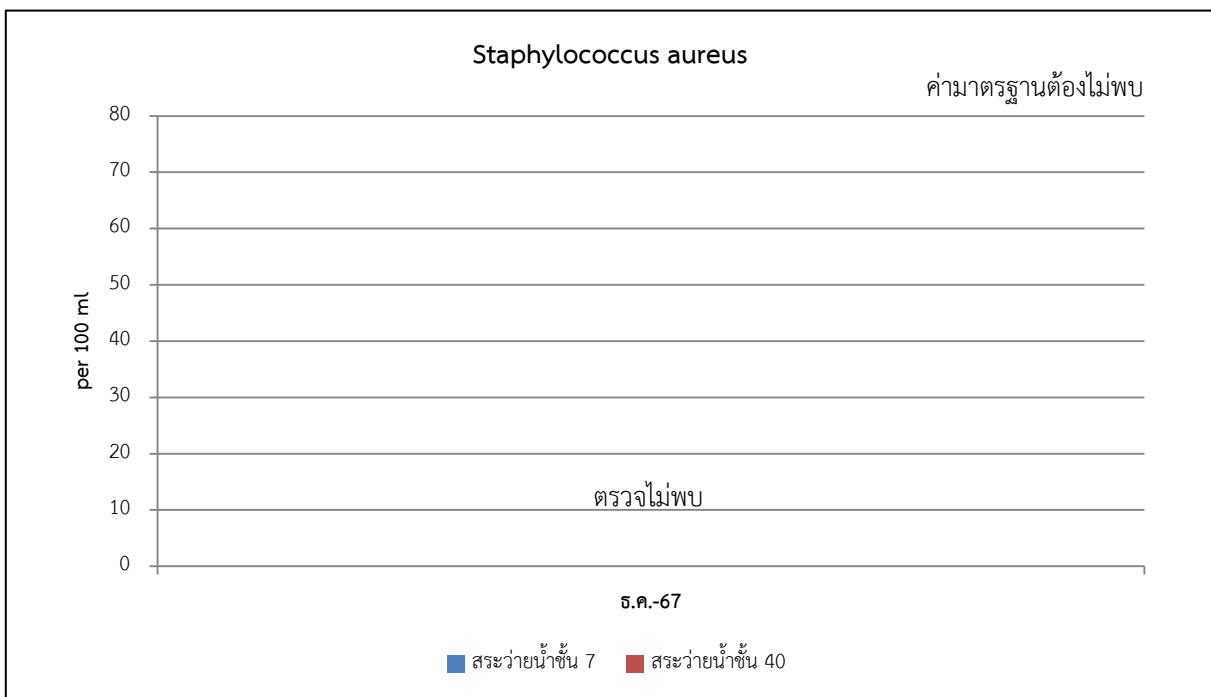
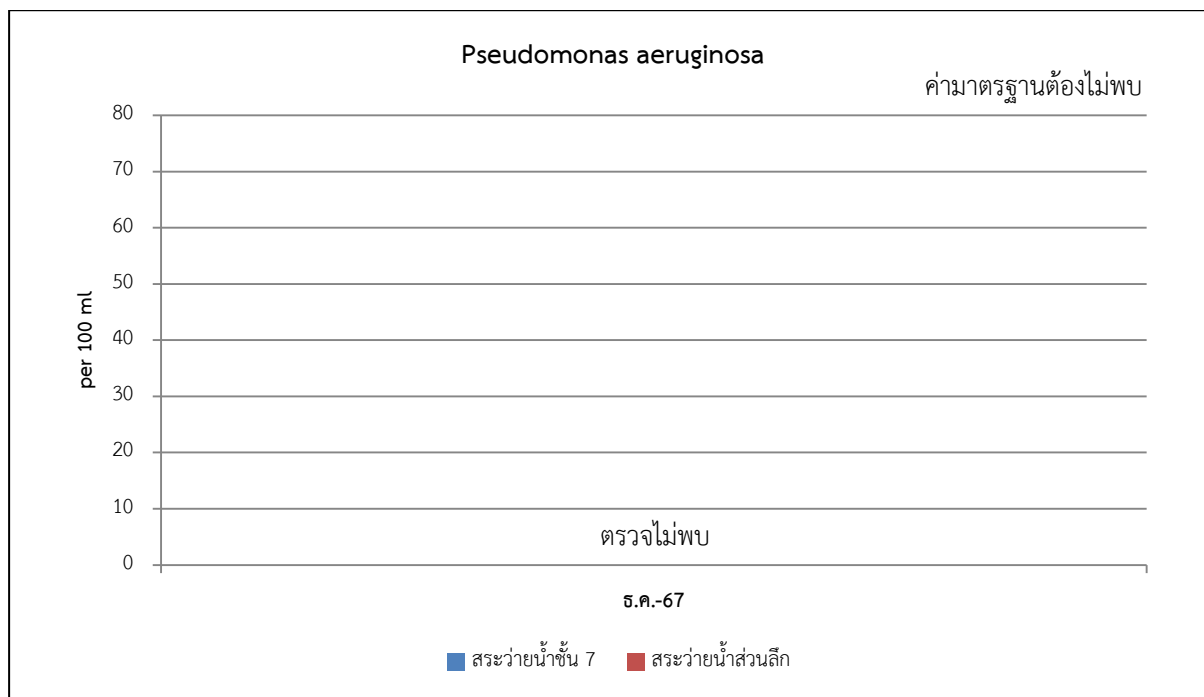
ภาพที่ 3.5-4 กราฟเปรียบเทียบผลการวิเคราะห์คุณภาพน้ำสระว่ายน้ำ

เมื่อเปรียบเทียบผลการวิเคราะห์คุณภาพน้ำสระว่ายน้ำของโครงการอาคารชุด ไหล่ อโศก ไฮป์ (Life Asoke Hype) ย้อนหลัง พบว่า คุณภาพน้ำสระว่ายน้ำมีแนวโน้มเป็นไปตามเกณฑ์มาตรฐานตามคำแนะนำของคณะกรรมการสาธารณสุข ฉบับที่ 1/2550 เรื่อง การควบคุมการประกอบกิจการสระว่ายน้ำ หรือกิจการอื่นๆ ในทำนองเดียวกัน แสดงดังตารางที่ 3.5-5 และภาพที่ 3.5-4

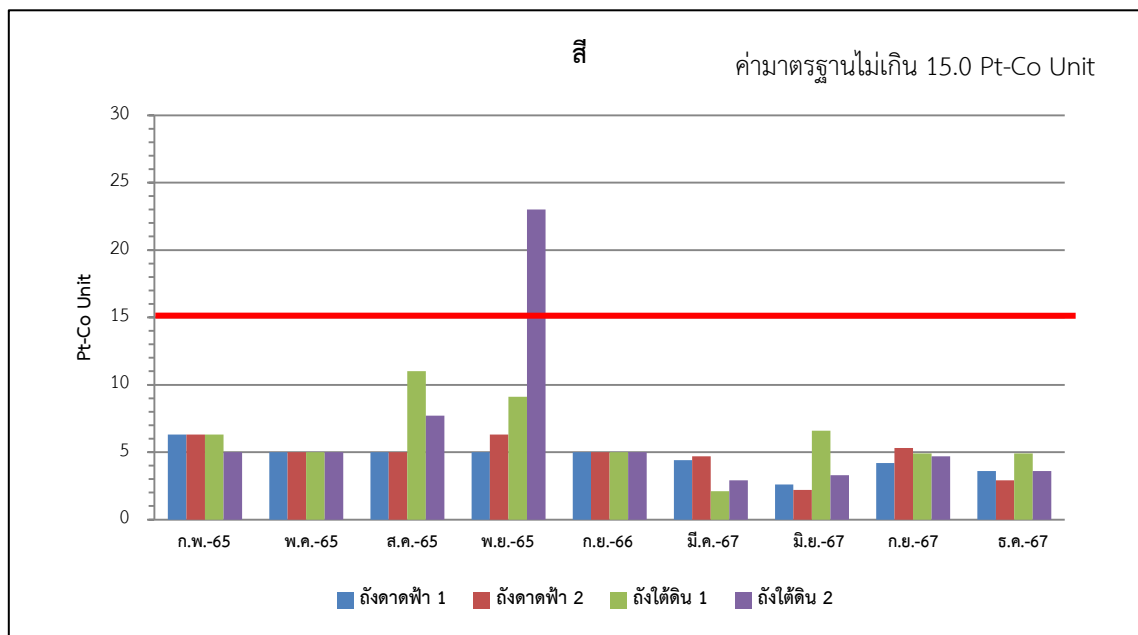
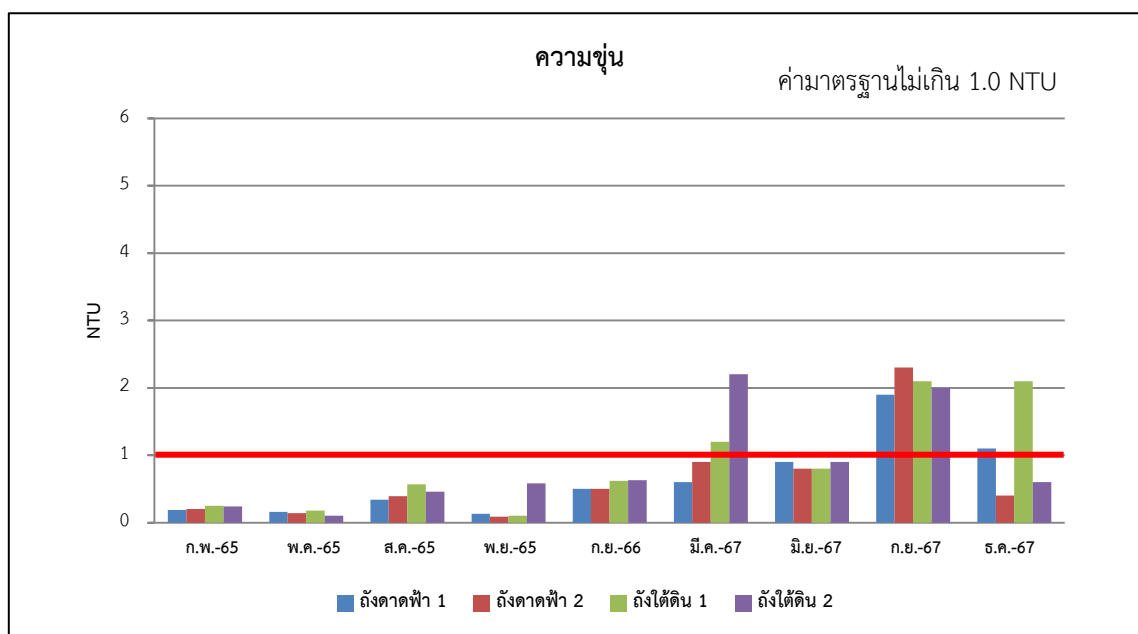
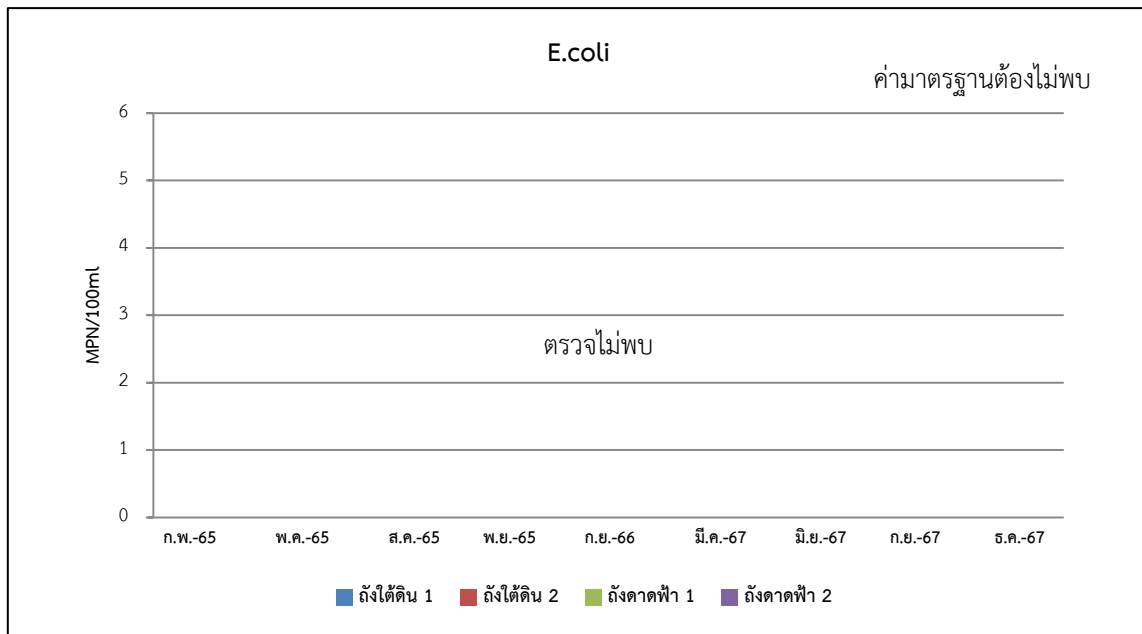
ภาพที่ 3.5-6 กราฟเปรียบเทียบผลการวิเคราะห์คุณภาพน้ำประปา

เมื่อเปรียบเทียบผลการวิเคราะห์คุณภาพน้ำประปาของโครงการอาคารชุด ไหล่ อโศก ไฮป์ (Life Asoke Hype) ย้อนหลัง พบว่า คุณภาพน้ำประปามีแนวโน้มเป็นไปตามเกณฑ์มาตรฐานอ้างอิงตามเกณฑ์กำหนดคุณภาพน้ำประปา การประปานครหลวง พ.ศ. 2565 แสดงดังตารางที่ 3.5-7 และภาพที่ 3.5-6
