## บทที่ 2

### ผลการตรวจการปฏิบัติตามมาตรการป้องกันและแก้ไขผลกระทบสิ่งแวดล้อม

ตารางที่ 2.2-1 ผลการตรวจสอบการปฏิบัติตามมาตรการป้องกันและแก้ไขผลกระทบสิ่งแวดล้อม (ระยะเปิดดำเนินการ) โครงการโรงแรม นิว แทรเวลลอดจ์

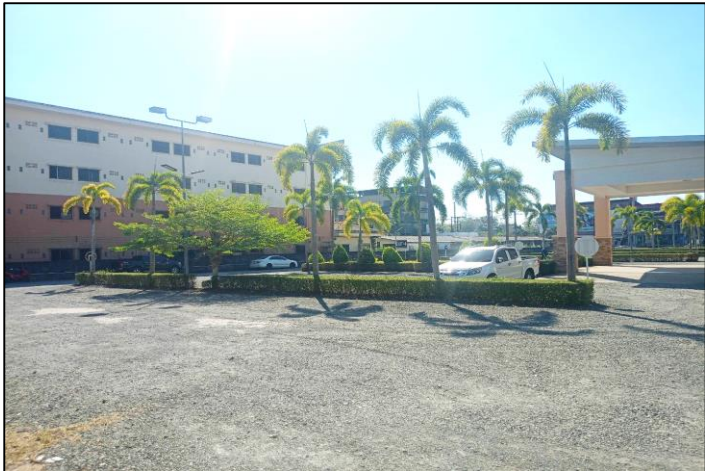
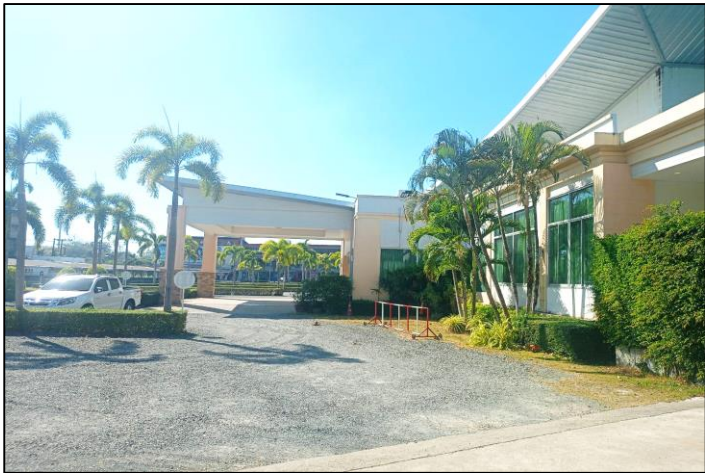
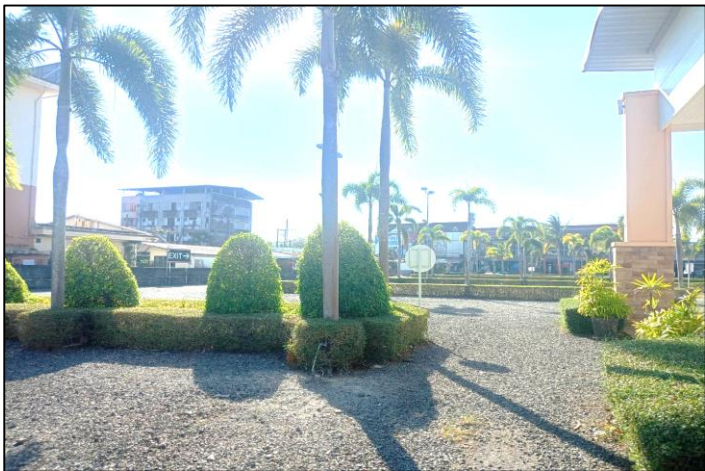
การจัดพื้นที่สีเขียวภายในโครงการ

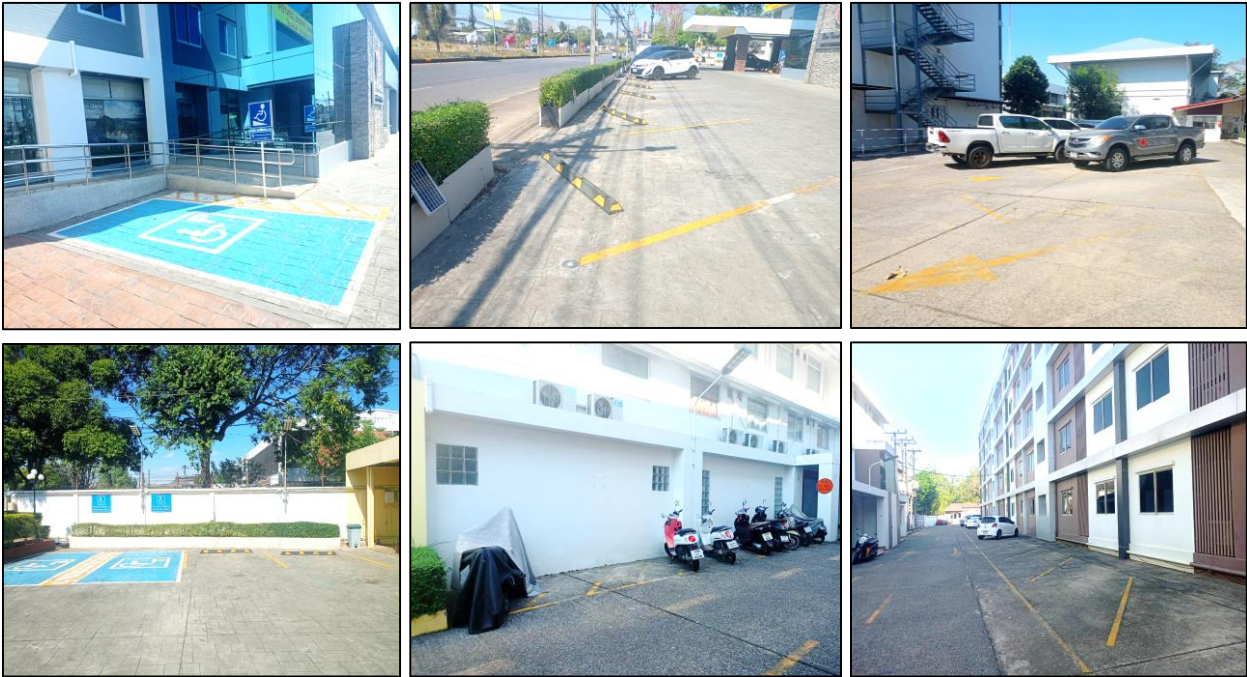
พื้นที่จอดรถภายในโครงการ

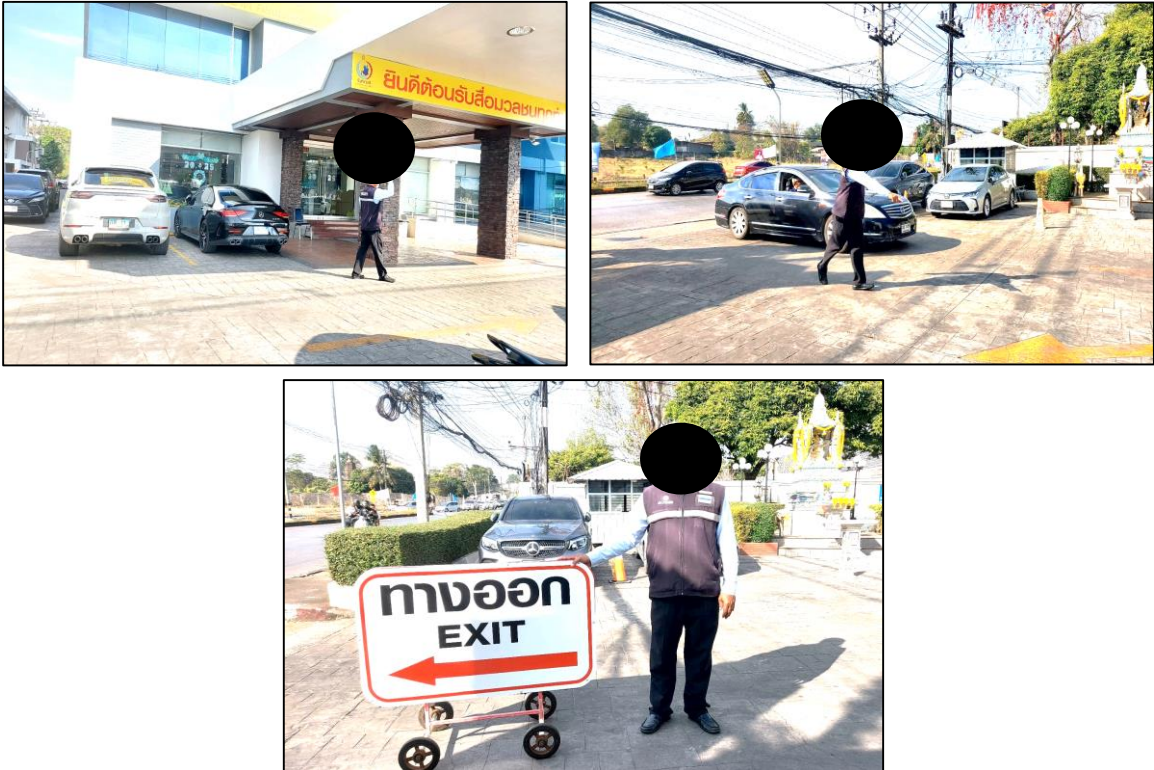
จัดให้มีเจ้าหน้าที่รักษาความปลอดภัย  
และอำนวยความสะดวกด้านจราจร

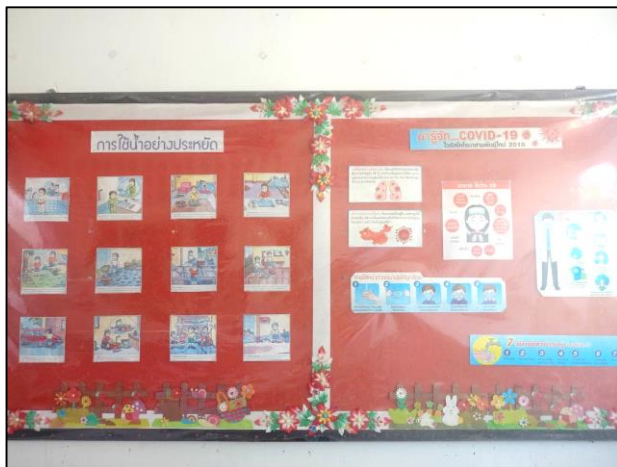
2. ประชาสัมพันธ์และรณรงค์ให้มีการใช้น้ำอย่างประหยัด เช่น การจัดบอร์ดประชาสัมพันธ์ ติดป้าย/คำขวัญ ไว้ในโถงลิฟต์โดยสาร ห้องน้ำ เป็นต้น	√			รูปที่ 2-1 (2)	- โครงการได้มีการประชาสัมพันธ์และรณรงค์ให้ผู้ใช้บริการและพนักงานมีการใช้น้ำอย่างประหยัด

บอร์ดประชาสัมพันธ์การใช้น้ำอย่างประหยัด

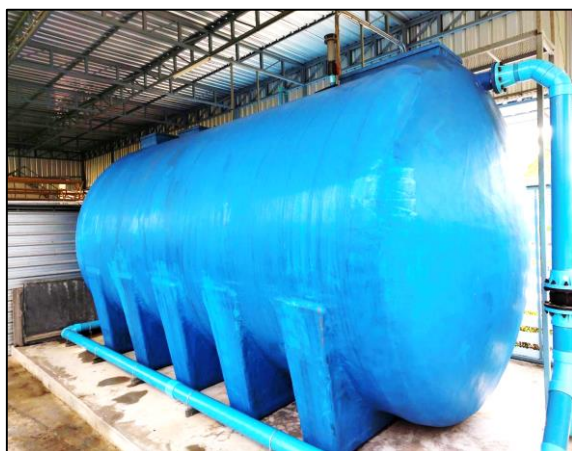
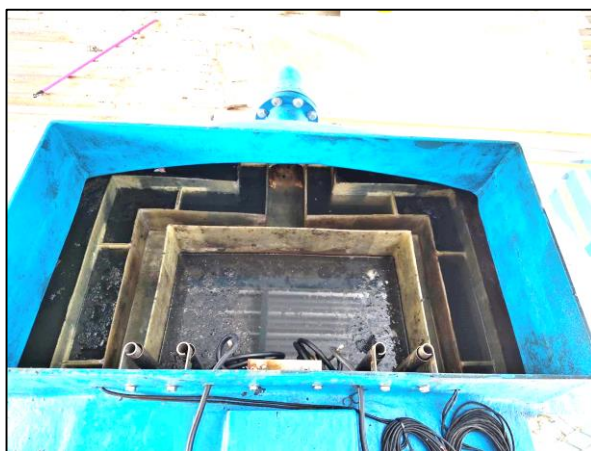
ระบบบำบัดน้ำเสียของโครงการ

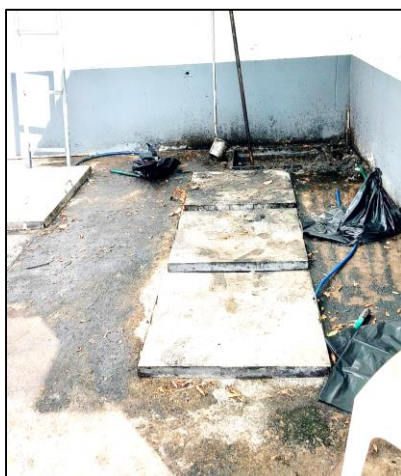
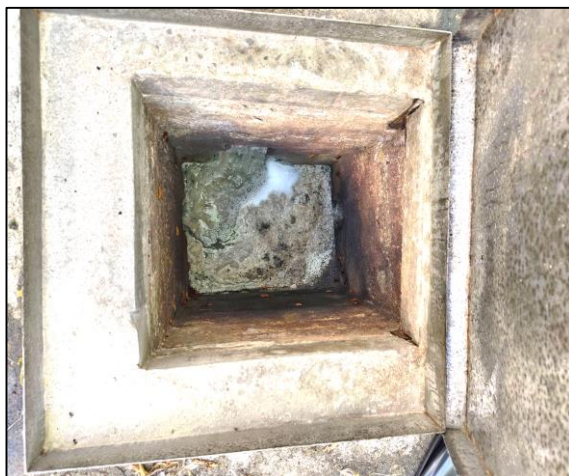
พนักงานทำการตัดไขมันออกจากบ่อดักไขมันทุกวัน

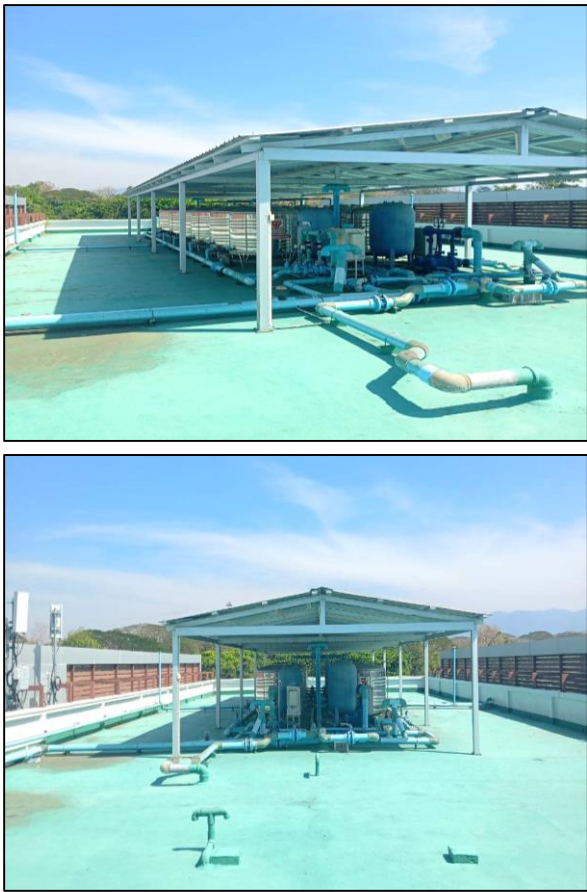
6. ใช้น้ำจากถังเก็บน้ำสำรองภายในอาคารเท่านั้น	√			รูปที่ 2-1 (3)	- ระบบน้ำใช้ของโครงการเป็นการใช้น้ำจากถังเก็บน้ำสำรองภายในอาคารโดยตรง จึงไม่มีการดึงน้ำใช้มาจากท่อของการประปา

ถังเก็บน้ำใช้สำรองของโครงการ

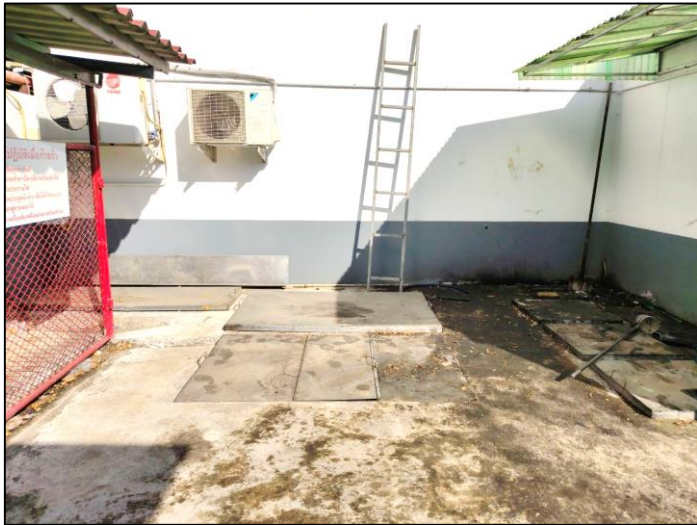
บ่อหน่วงน้ำและบ่อตรวจวัดคุณภาพน้ำของโครงการ

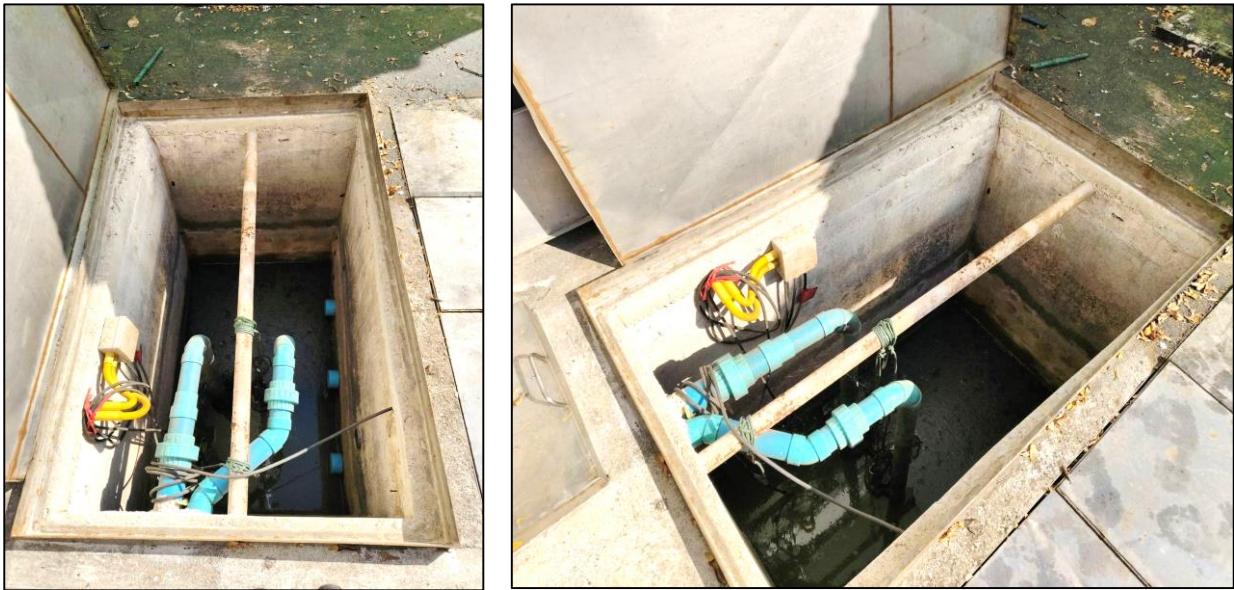
สภาพบ่อกักน้ำ บ่อบรรจบน้ำ อยู่ในสภาพดีไม่มีสิ่งอุดตัน

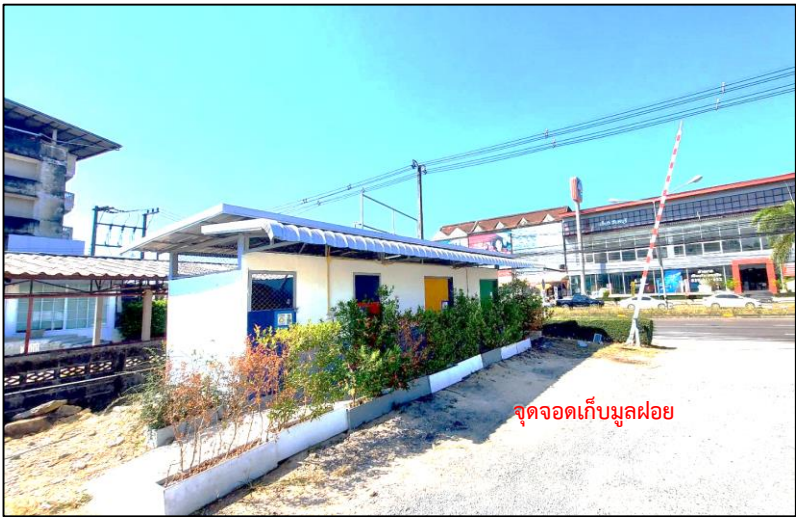
อาคารพักมูลฝอยรวมของโครงการ

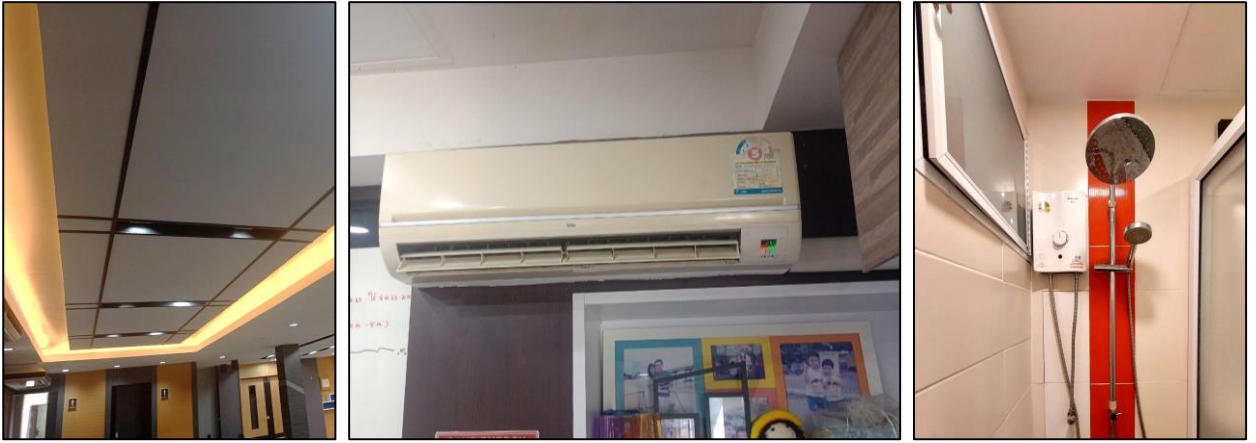
โครงการใช้หลอดไฟ LED ไฟระบบเซ็นเซอร์ และอุปกรณ์ที่มีสัญลักษณ์ฉลากประหยัดไฟเบอร์ 5

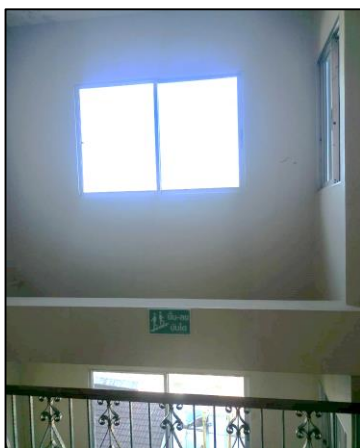
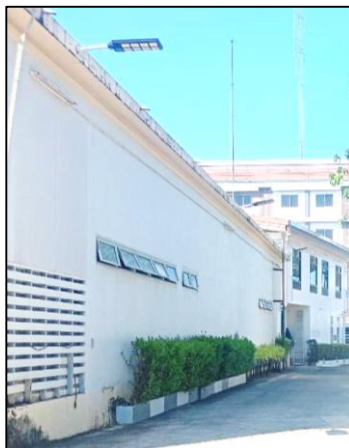
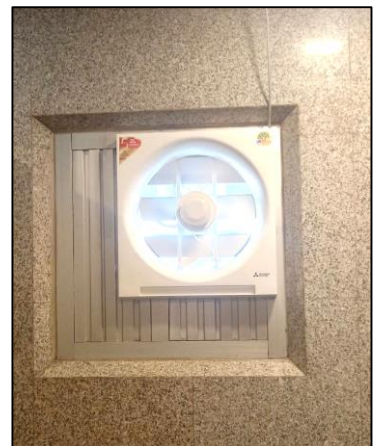
4. ติดตั้งหรือปรับปรุงระบบระบายอากาศภายในอาคาร และช่องเปิดระบายอากาศให้เป็นไปตามที่ออกแบบไว้ และเป็นไปตามที่กฎหมายกำหนด	√			รูปที่ 2-1 (5)	- โครงการมีระบบระบายอากาศภายในอาคารและช่องเปิดระบายอากาศเป็นไปตามที่กฎหมายกำหนด

ช่องเปิดระบายอากาศและระบายความร้อนในอาคาร

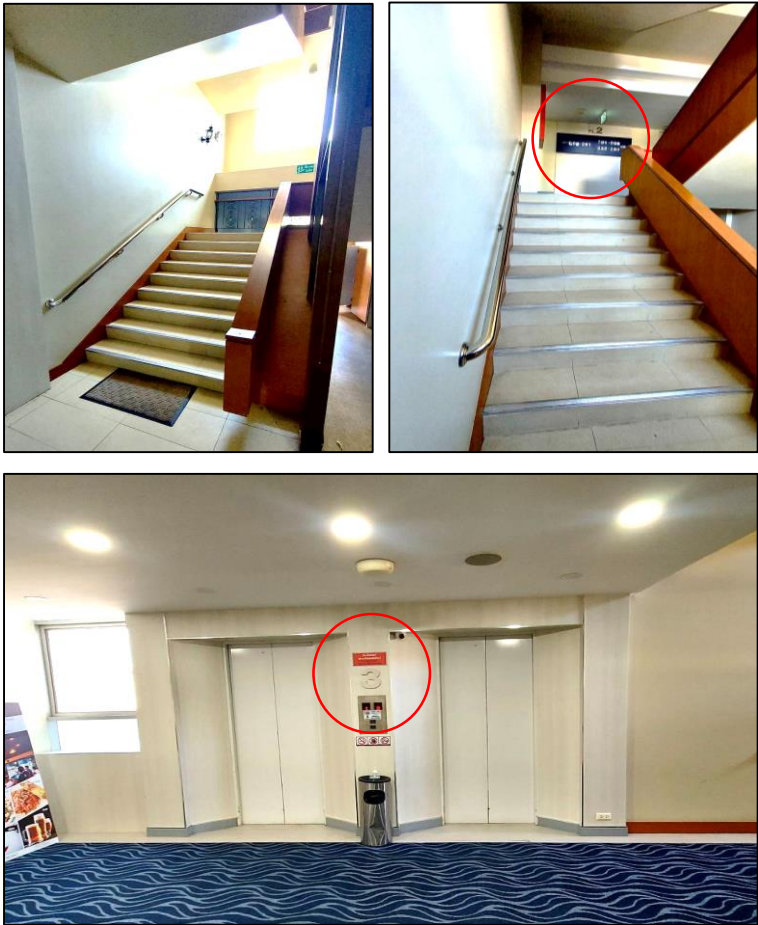
ป้ายแนะนำให้ขึ้น-ลงบันได และป้ายบอกหมายเลขชั้น  
บริเวณหน้าบันไดและหน้าลิฟต์

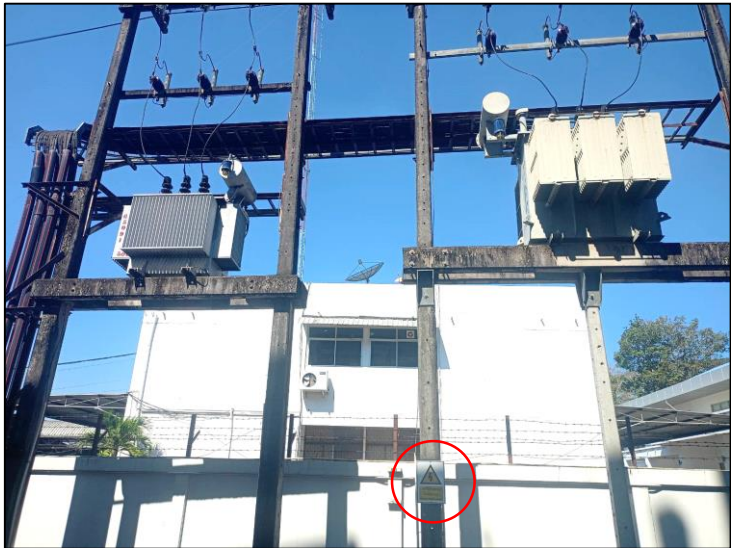
เสาไฟฟ้าและหม้อแปลงไฟฟ้า พร้อมติดป้ายเตือน “อันตรายไฟฟ้าแรงสูง”

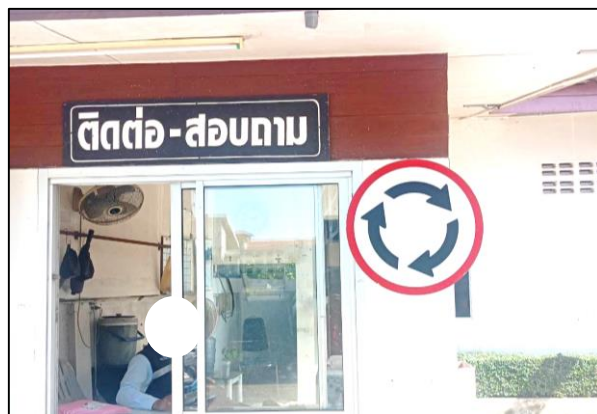
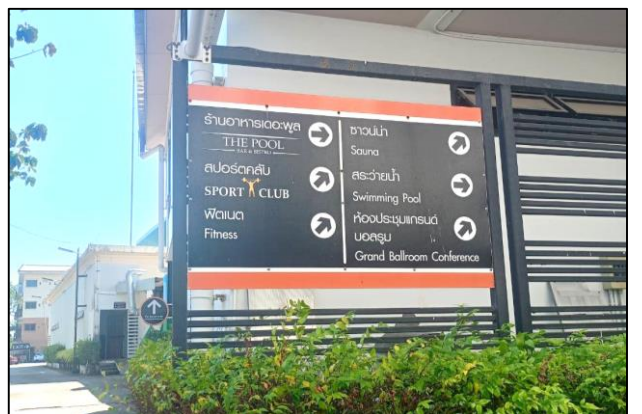
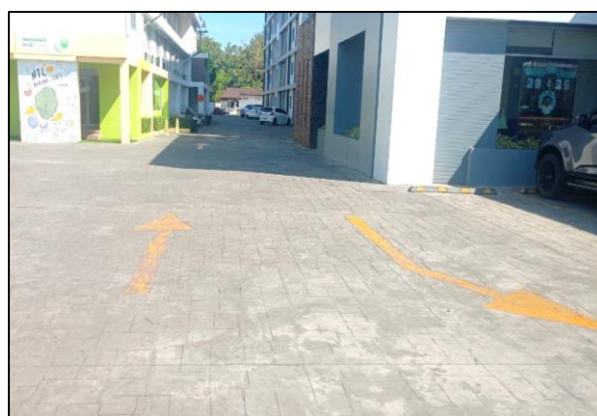
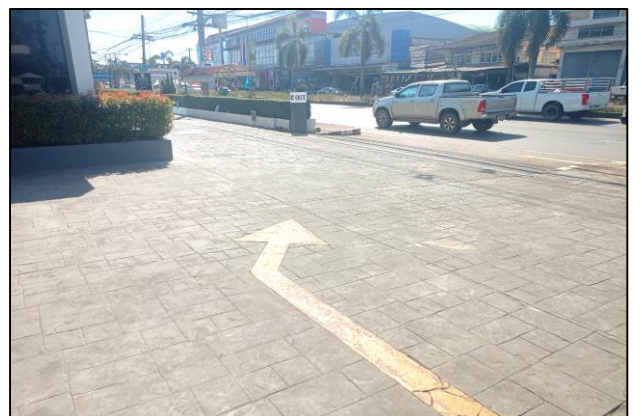
ป้ายจราจร และสัญลักษณ์ลูกศรบนพื้นถนนแสดงทิศทางการขับขี่บนถนนรอบโครงการ

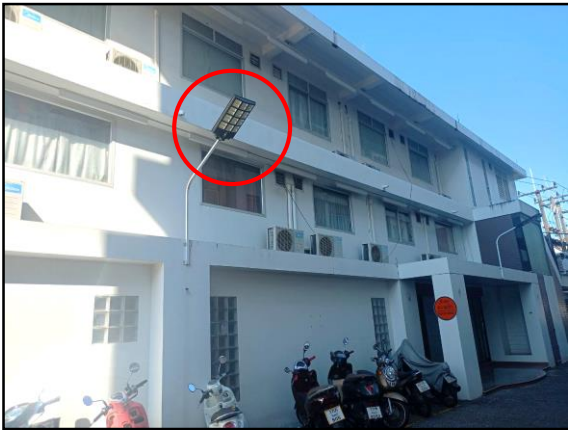
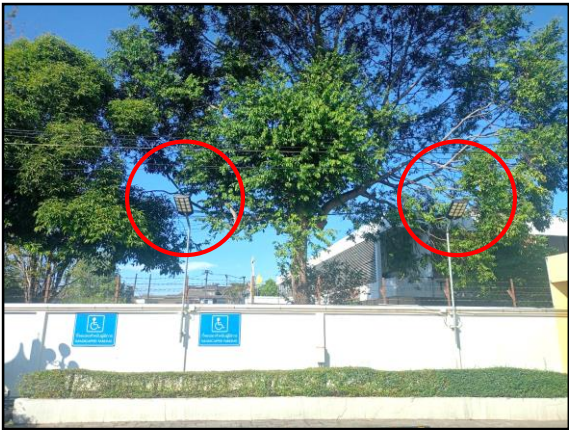
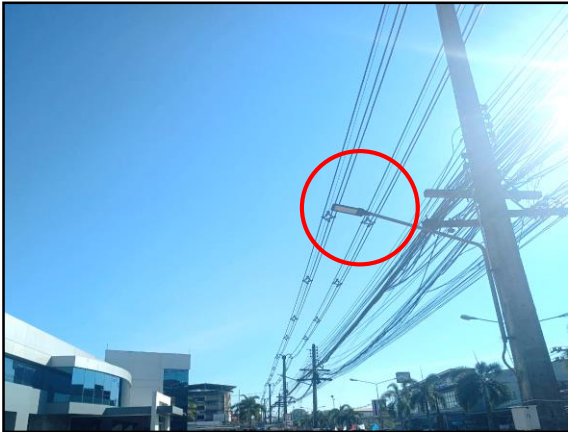
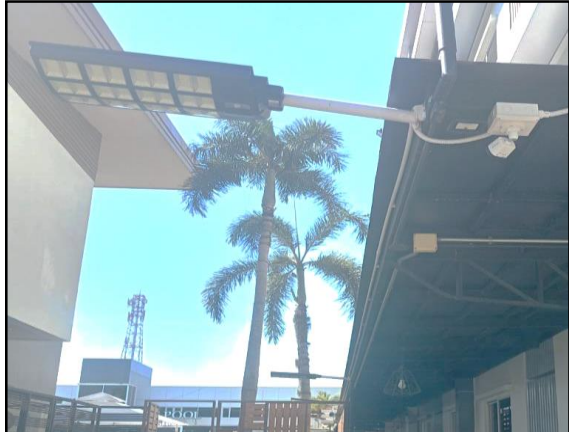
ไฟส่องสว่างบริเวณพื้นที่จอดรถ

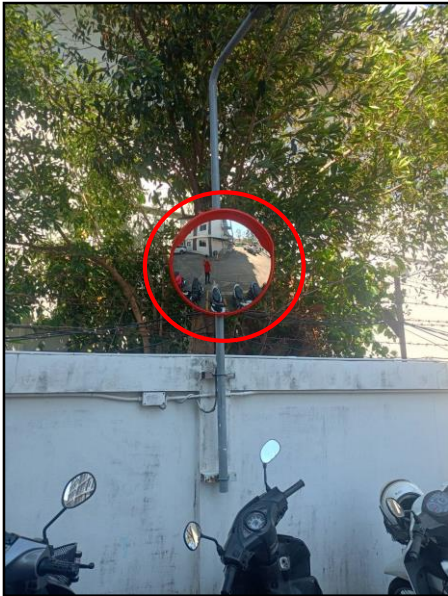
กระจุกนูนบริเวณทางเข้า-ออก และจุดเลี้ยวต่างๆ

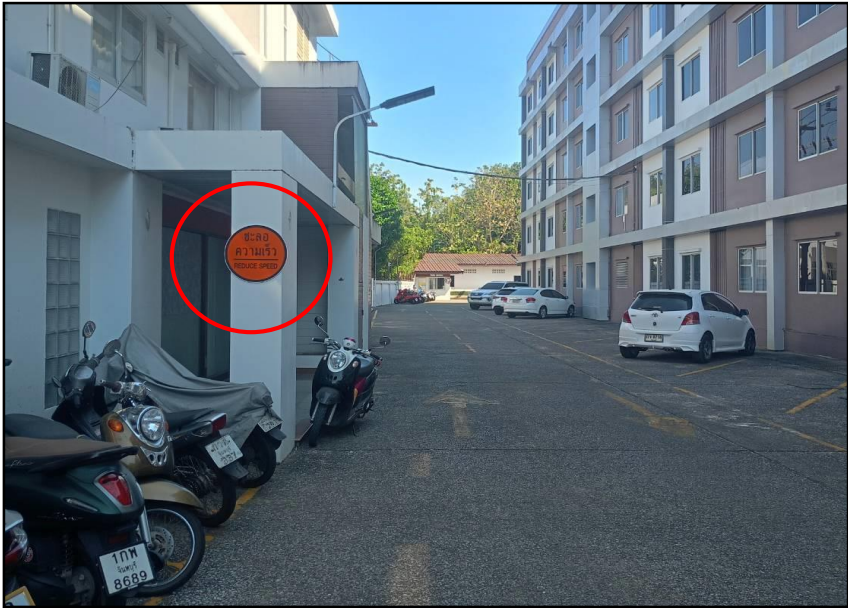
ป้ายเตือนชะลอความเร็ว

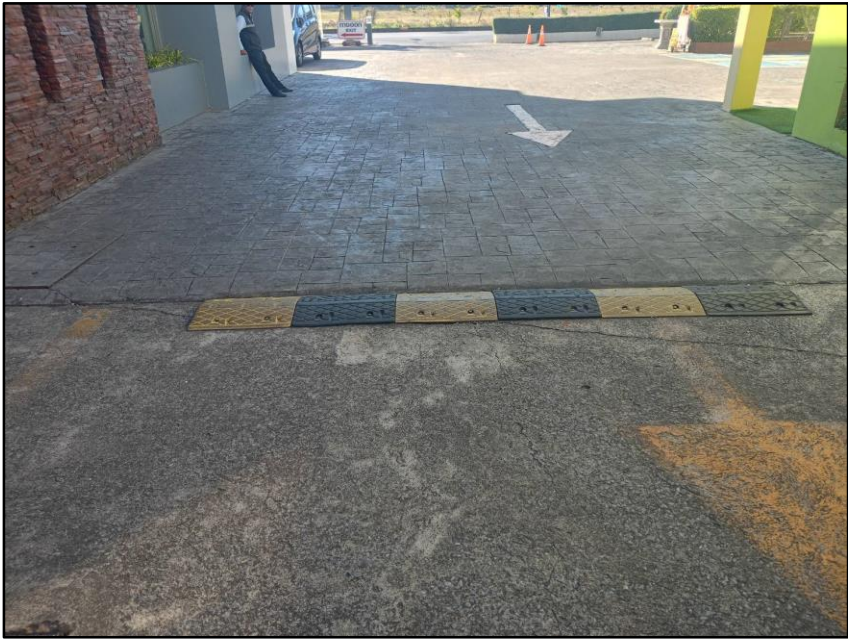
คันชะลอความเร็ว

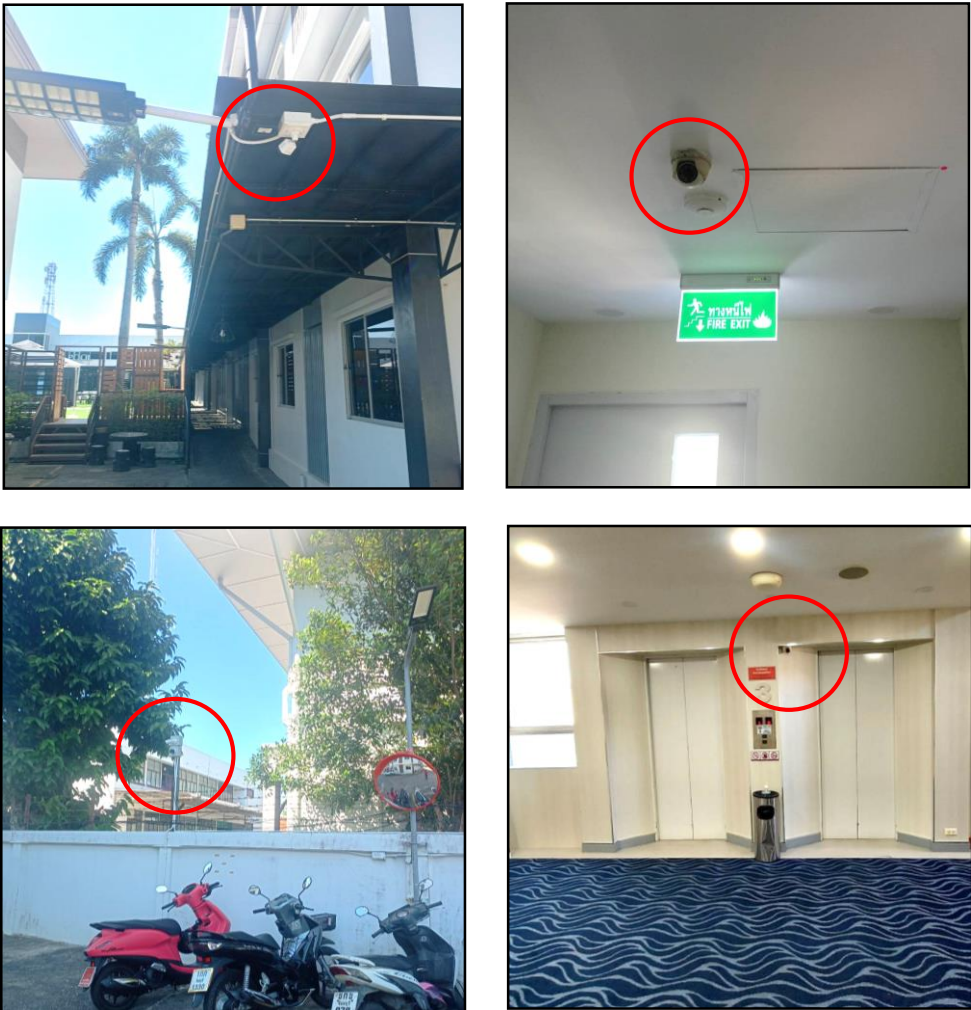
ติดตั้งกล้อง CCTV ภายในอาคารและภายนอกอาคาร

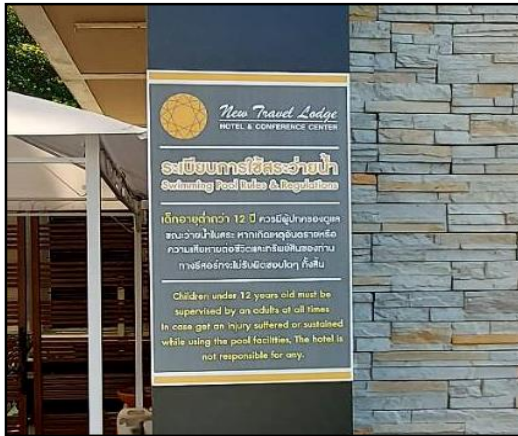
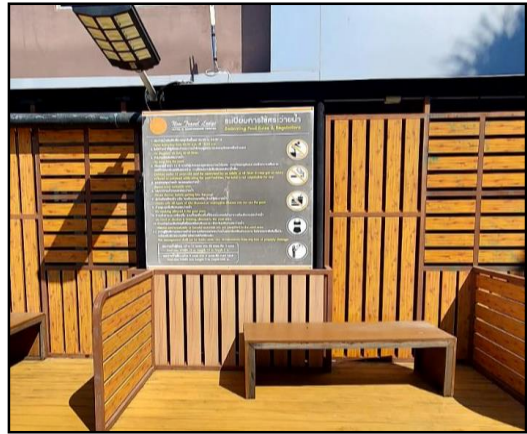
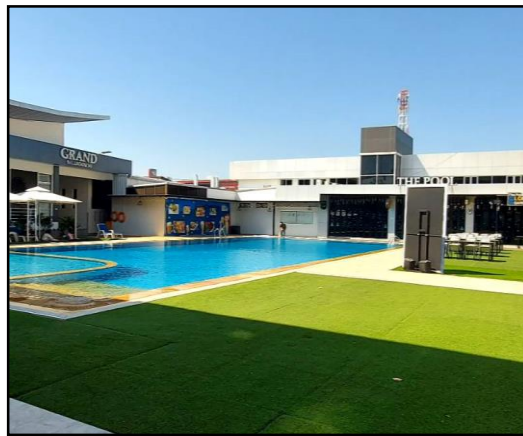
สรว่ายน้ำและป้ายแสดงข้อปฏิบัติสำหรับผู้ใช้บริการ

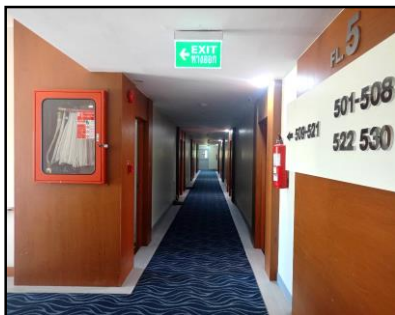
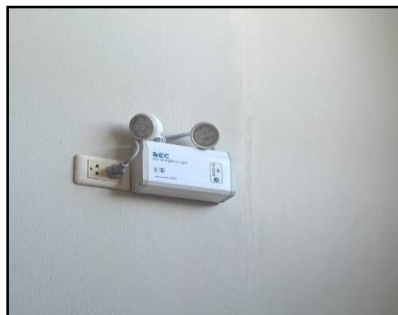
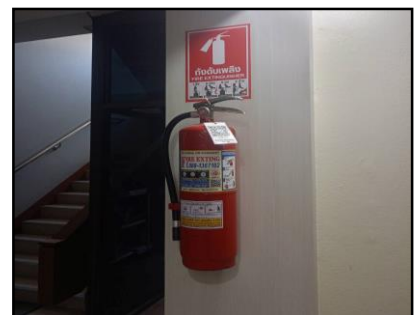
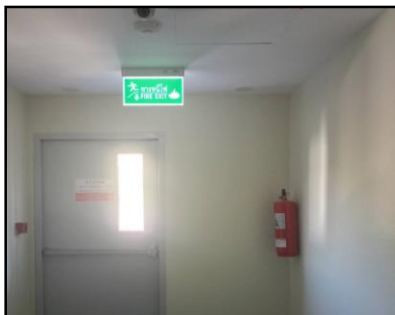
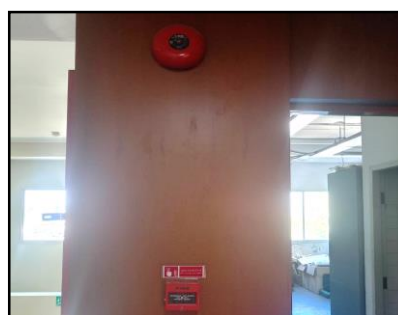
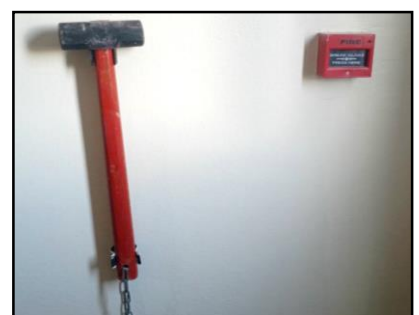
อุปกรณ์ป้องกันอัคคีภัยต่างๆ ไฟส่องสว่างฉุกเฉิน และตู้หัวฉีดน้ำดับเพลิง (FHC)

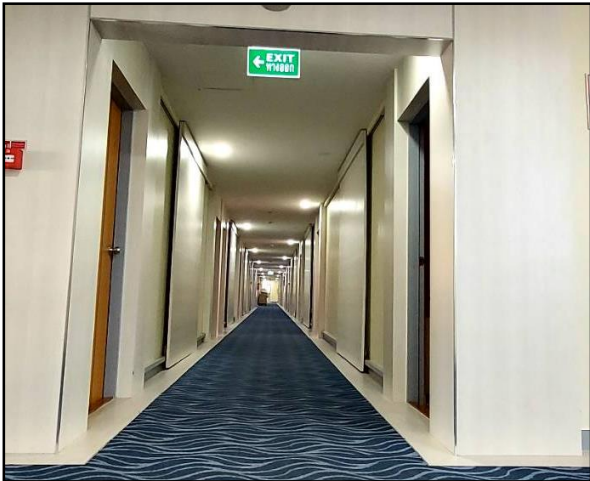
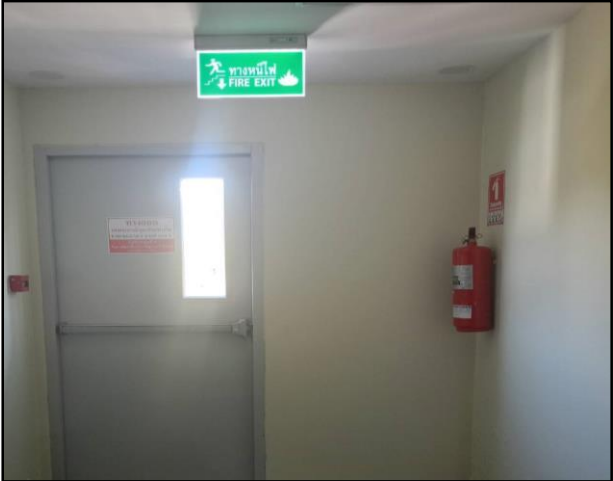
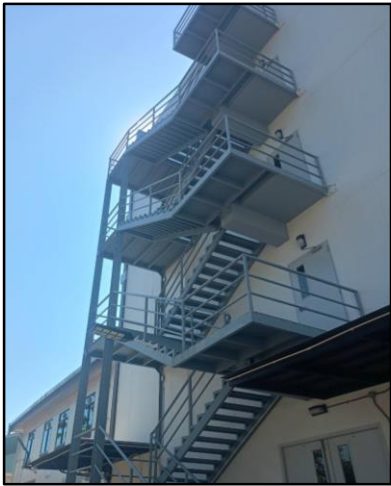
ประตุนิไฟ บันไดหนีไฟ ป้ายบอกทางหนีไฟของโครงการ

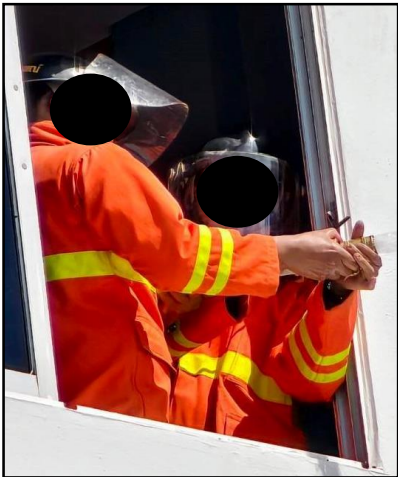
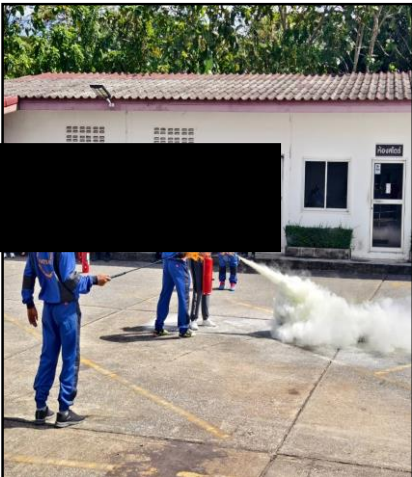
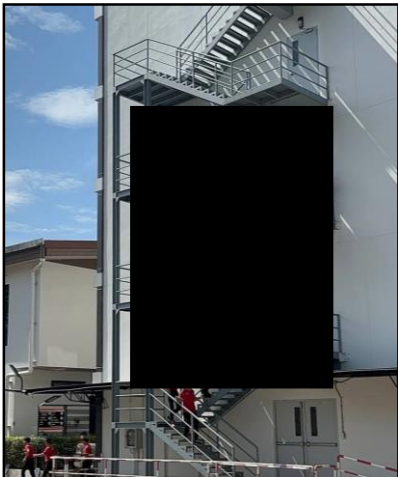
การอบรมวิธีการใช้อุปกรณ์ของระบบป้องกันอัคคีภัย
