รายงานผลการปฏิบัติตามมาตรการป้องกันและแก้ไขผลกระทบสิ่งแวดล้อม  
และมาตรการติดตามตรวจสอบคุณภาพสิ่งแวดล้อม (ระยะดำเนินการ)

### โครงการไอวี ทองหล่อ

ฉบับที่ 2/2567 ระหว่างเดือนกรกฎาคม - ธันวาคม พ.ศ. 2567

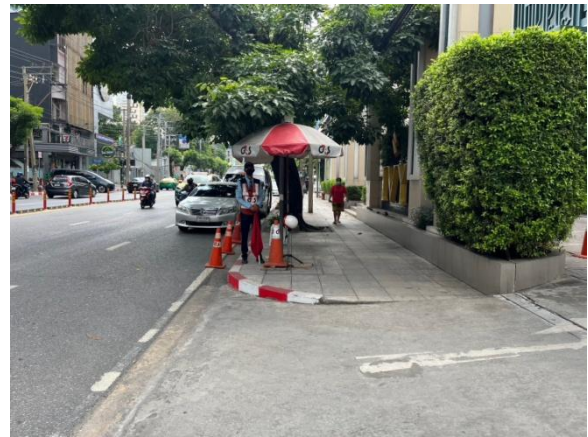
รูปที่ 2-2 เจ้าหน้าที่อำนวยความสะดวก บริเวณ  
ทางเข้า-ออก

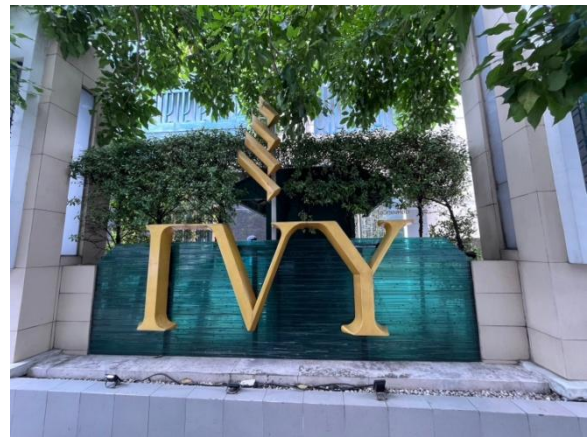
รูปที่ 2-4 ป้ายชื่อโครงการ

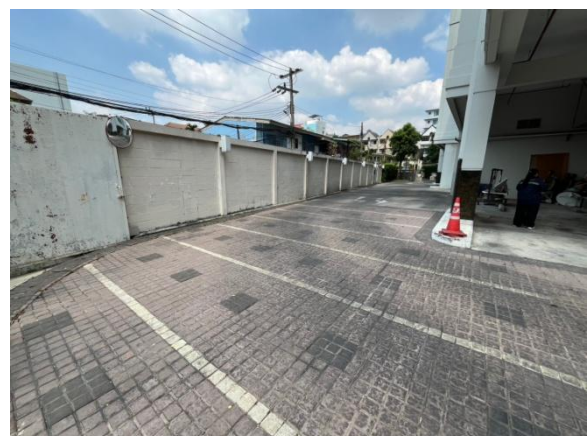
รูปที่ 2-5 รั้วรอบโครงการ

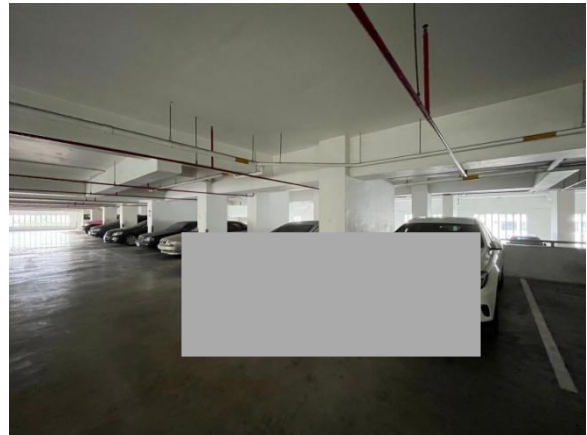
รูปที่ 2-12 พื้นที่จอดรถของโครงการ

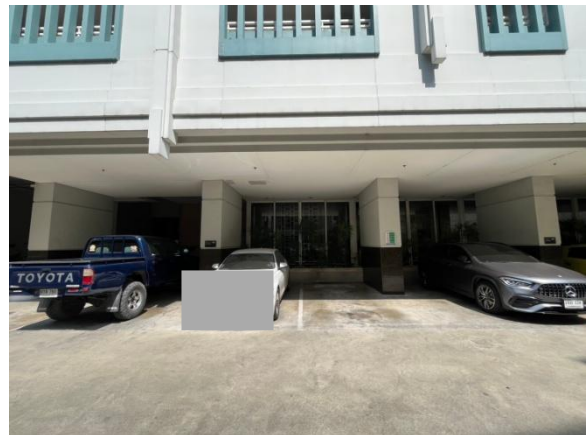
รูปที่ 2-13 ช่องว่างภายใน-ภายนอก อาคารจอดรถ ไม่มีสิ่งกีดขวาง

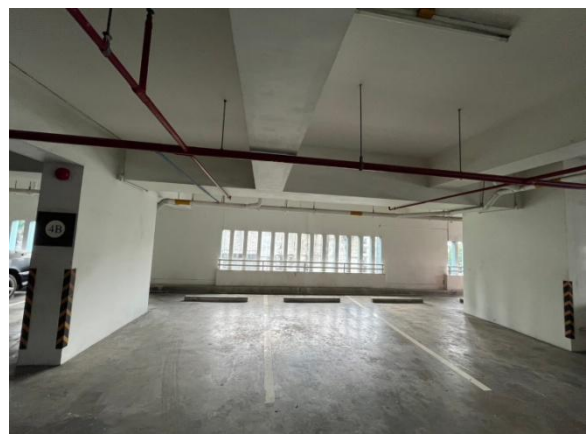
รูปที่ 2-14 มีการออกแบบให้ชั้นลานจอดรถมีช่องที่สามารถระบายอากาศได้สะดวก

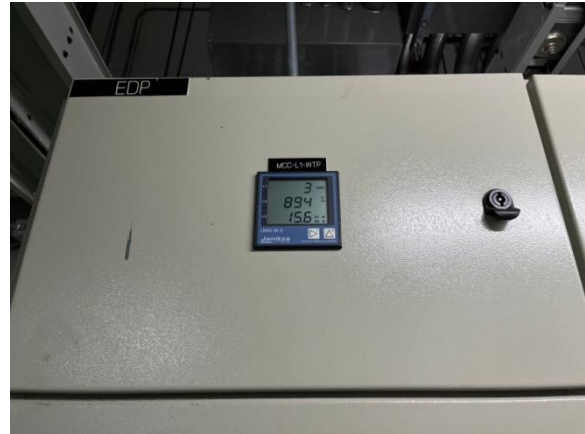
รูปที่ 2-19 ระบบมิเตอร์ไฟฟ้าสำหรับระบบบำบัดน้ำเสีย

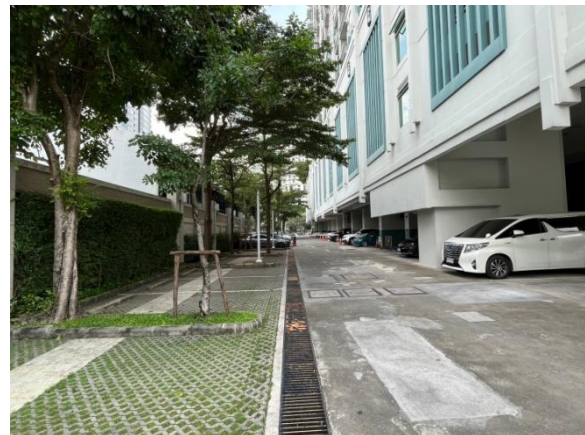
รูปที่ 2-21 ระบบระบายน้ำของโครงการ

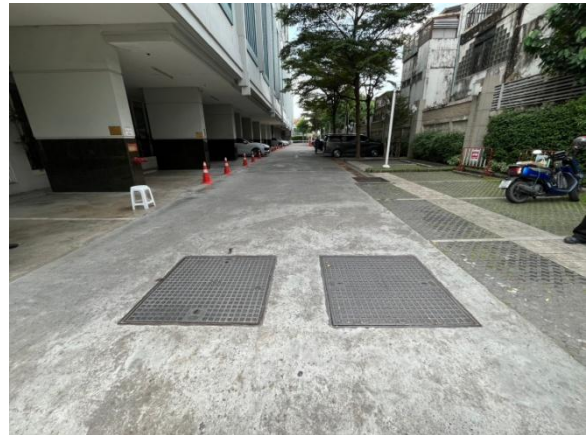
รูปที่ 2-24 บ่อหน่วงน้ำของโครงการ

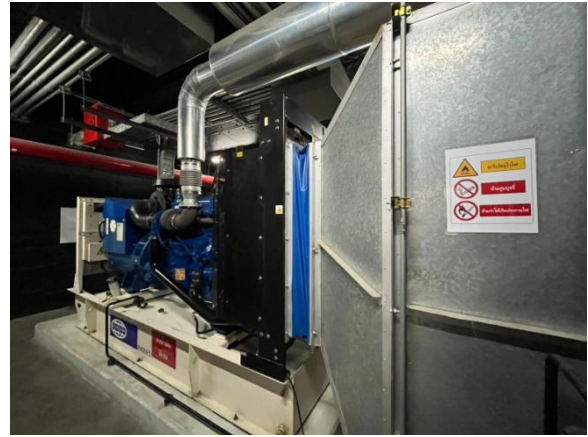
รูปที่ 2-38 ห้องเครื่องกำเนิดไฟฟ้าสำรอง

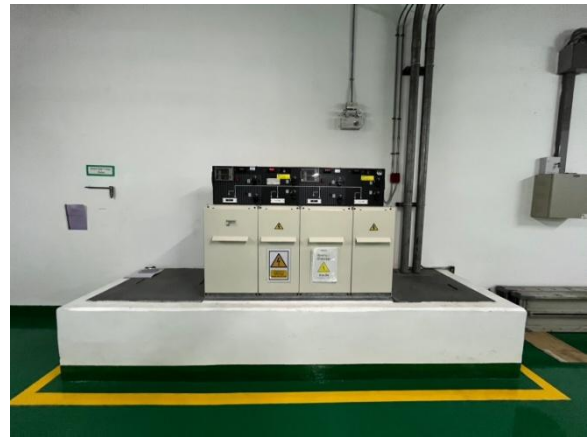
รูปที่ 2-40 ติดป้ายเตือนอันตรายจากไฟฟ้าแรงสูง

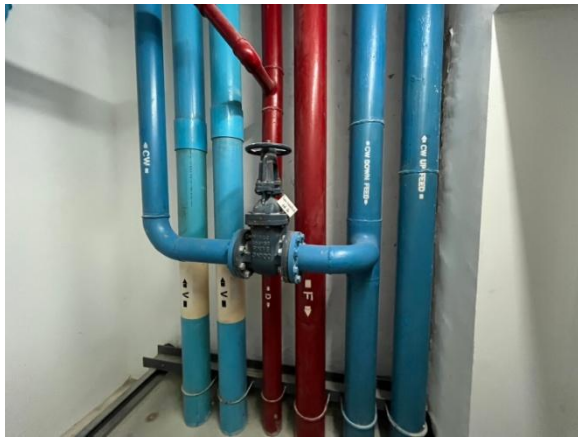
ระบบท่อเย็น

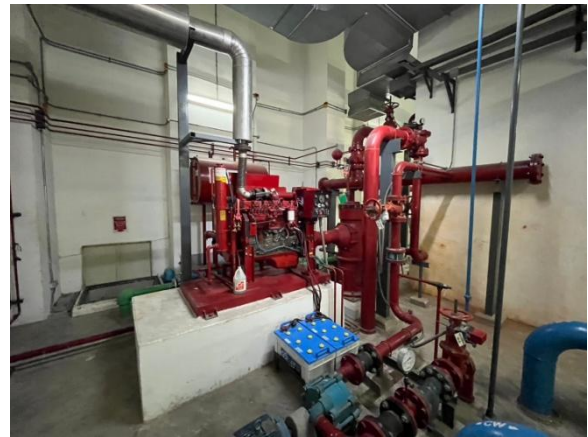
เครื่องสูบน้ำดับเพลิง (Fire Pump)

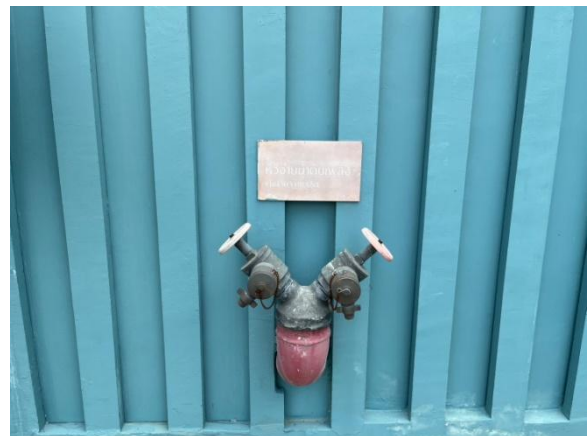
หัวจ่ายน้ำดับเพลิงชั้นดาดฟ้า

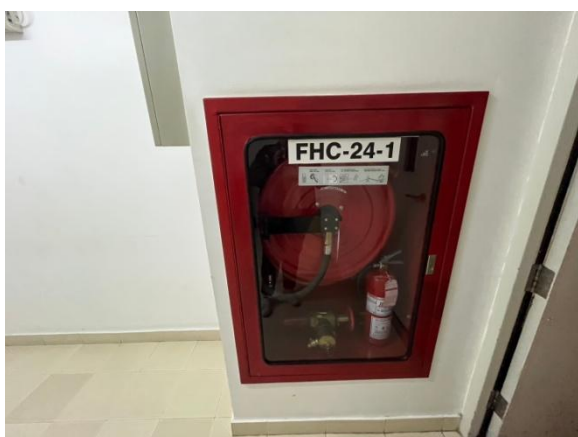
ตู้เก็บสายฉีดน้ำดับเพลิง

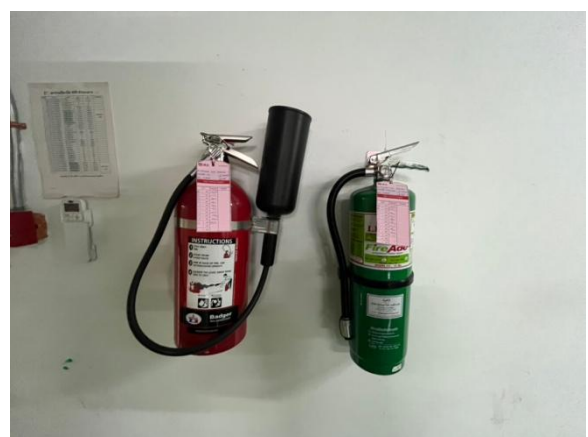
ถังดับเพลิงชนิดมือถือพร้อมคำแนะนำการใช้งาน

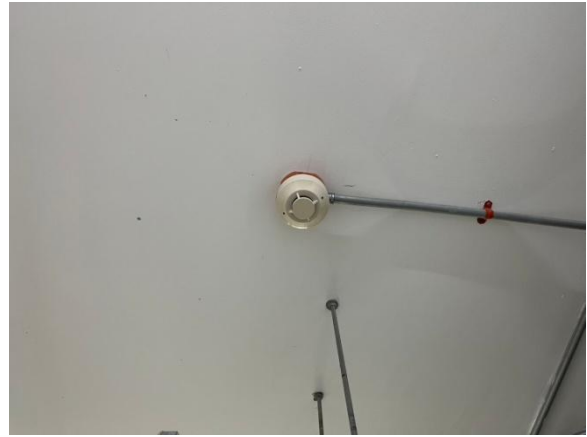
เครื่องตรวจจับควัน (Smoke Detector)

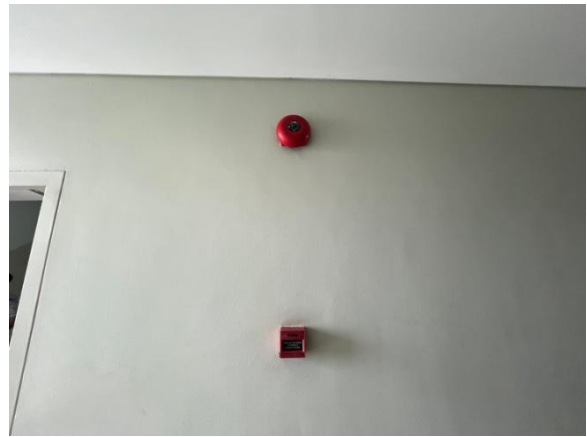
กริ่งสัญญาณเตือนภัย (Alarm Bell)

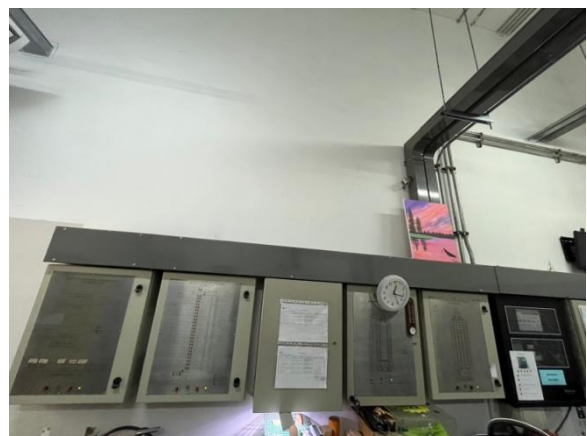
แผงควบคุม (Fire Alarm Control Panel)

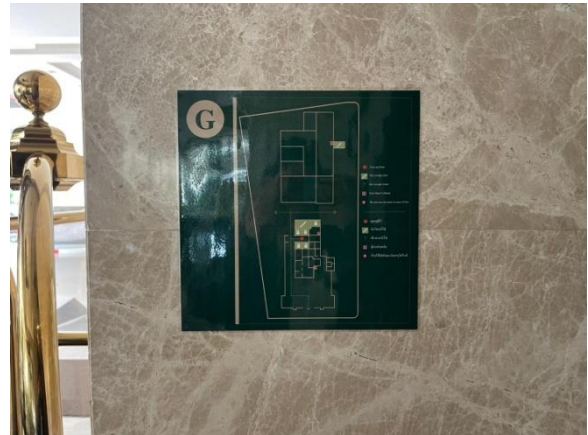
แผนผังเส้นทางการหนีไฟ

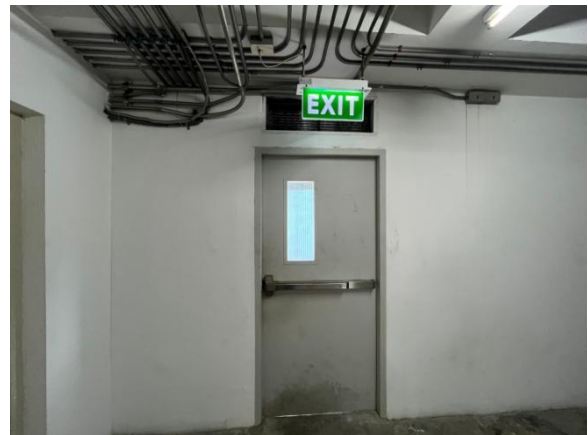
ประตูหนีไฟ

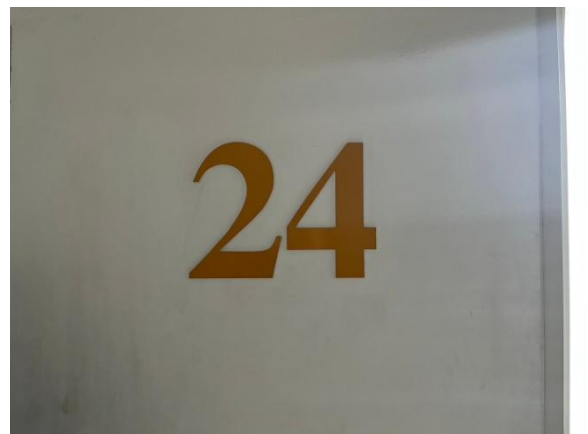
ติดเลขบอกชั้น บริเวณบันไดหนีไฟ

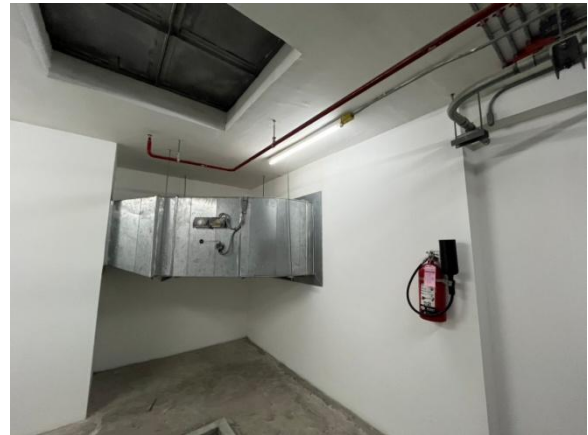
พัดลมอัดอากาศภายในอาคารของโครงการ

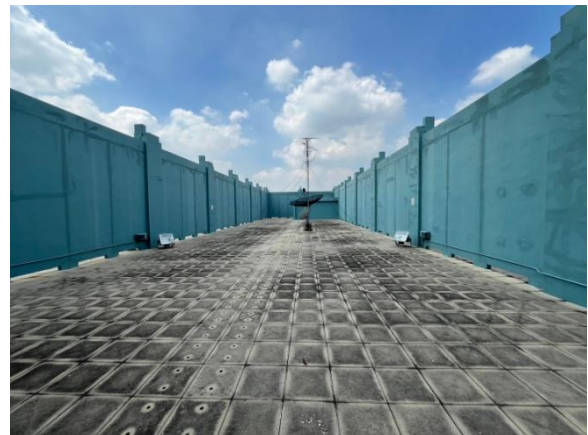
พื้นที่หนีไฟทางอากาศ

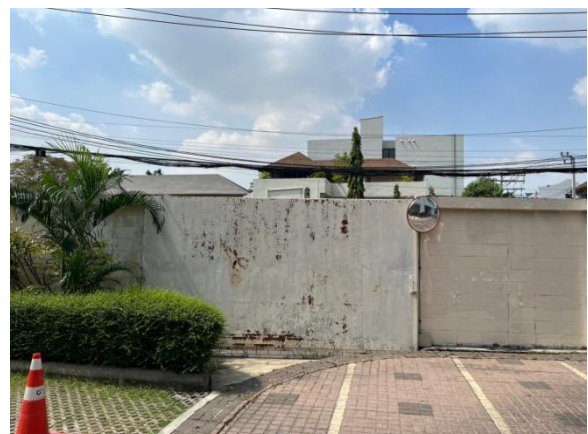
ประตูฉุกเฉินด้านหลังโครงการ
