ภาคผนวก ข

รูปประกอบการปฏิบัติตามมาตรการป้องกันและแก้ไข

ผลกระทบสิ่งแวดล้อม

### ภาคผนวก ข รูปภาพประกอบการตรวจประเมินการปฏิบัติตามมาตรการป้องกันและลดผลกระทบสิ่งแวดล้อม

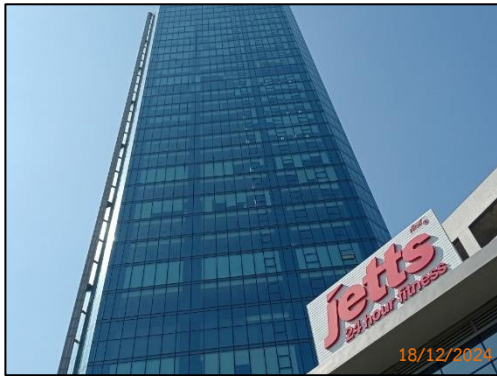
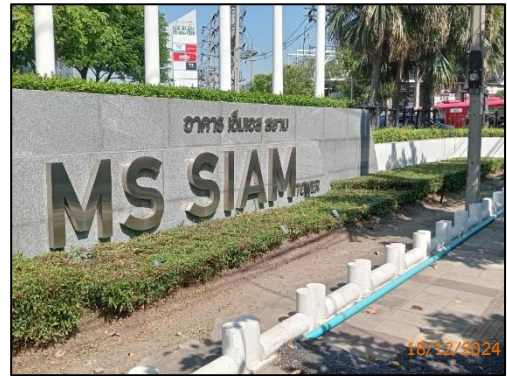
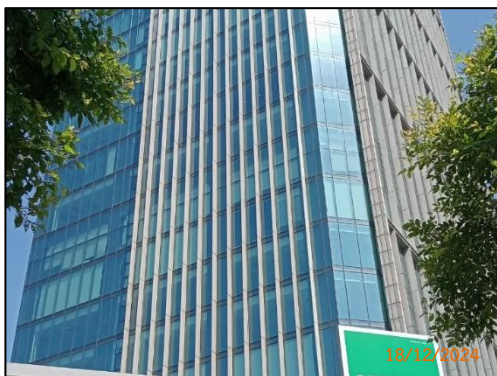
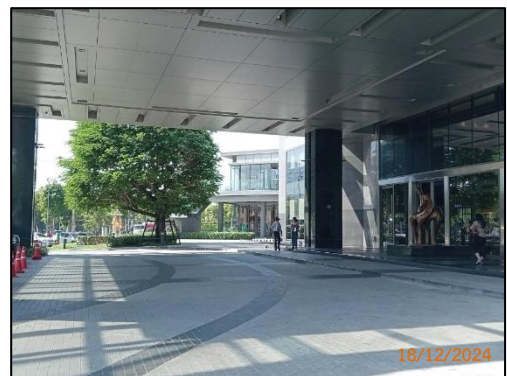
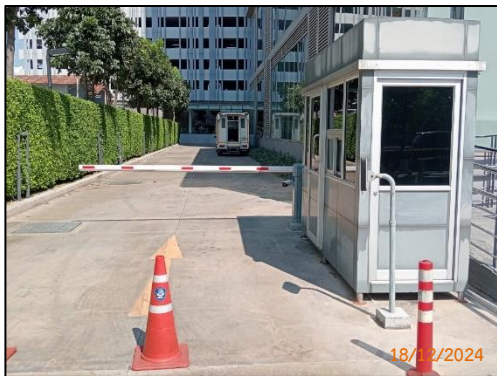
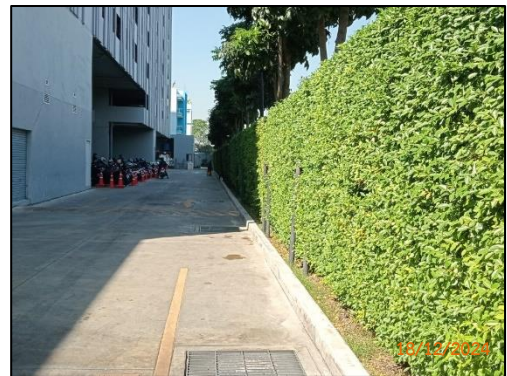
รูปที่ 2-1 สภาพแวดล้อมโดยรอบพื้นที่โครงการ

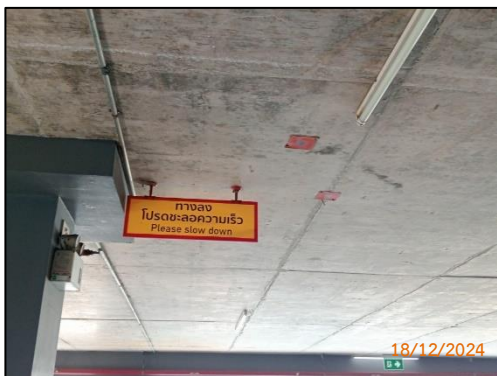
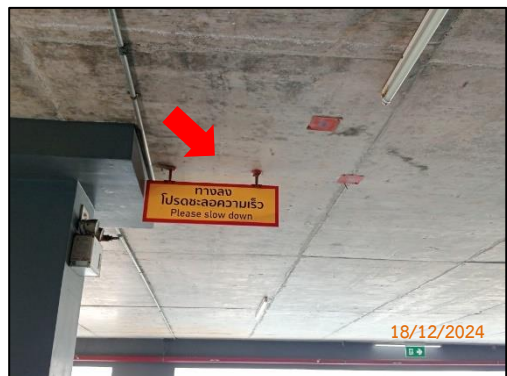
รูปที่ 2-2 ป้ายชะลอความเร็วรถภายในพื้นที่โครงการ

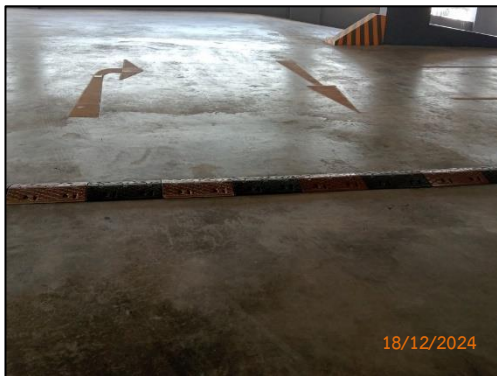
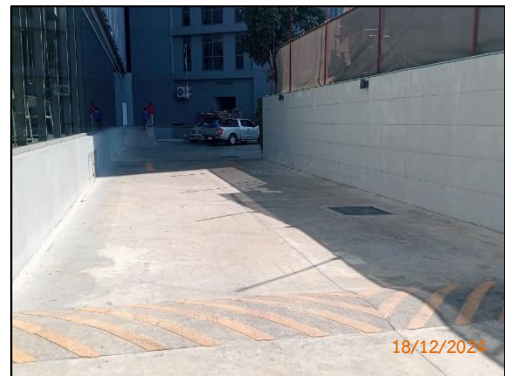
### รูปที่ 2-3 สันนูลลดความเร็ว

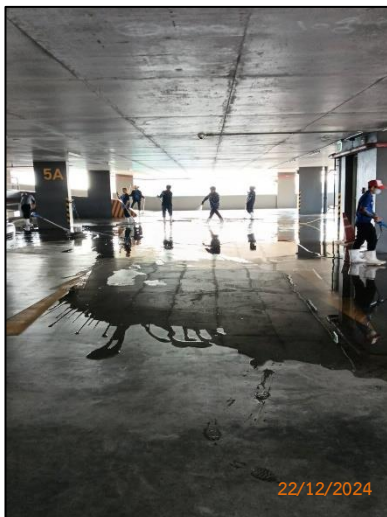
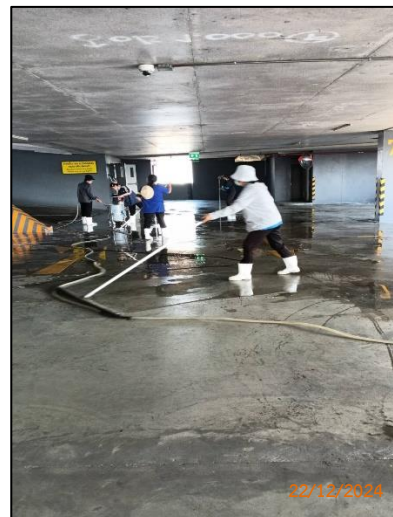
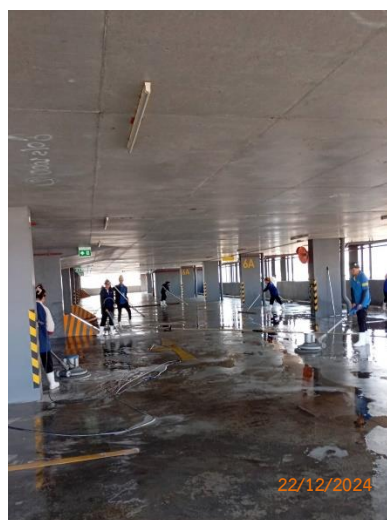
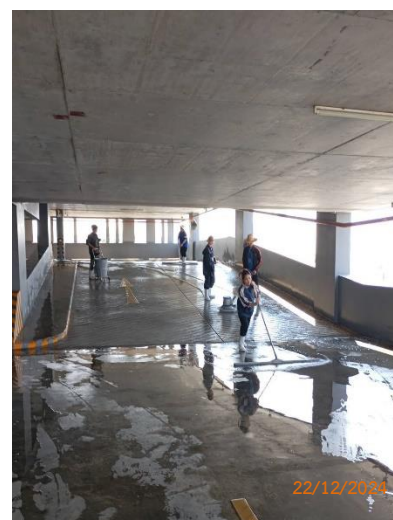
### รูปที่ 2-4 กิจกรรมฉีดล้างถนนภายในพื้นที่โครงการ

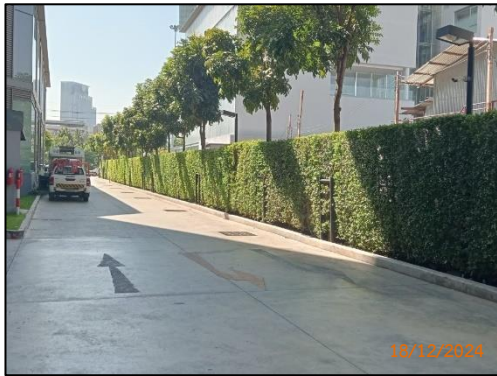
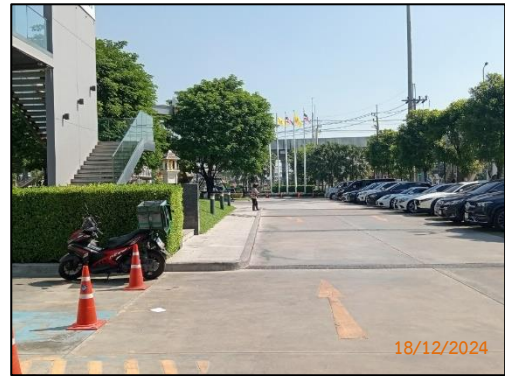
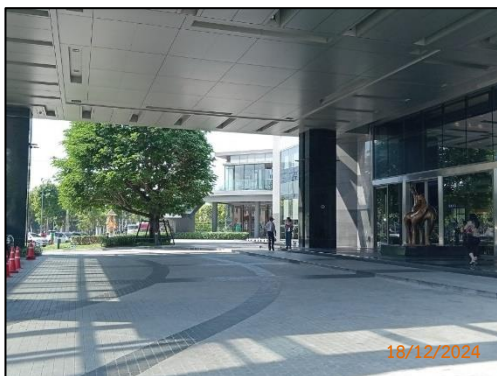
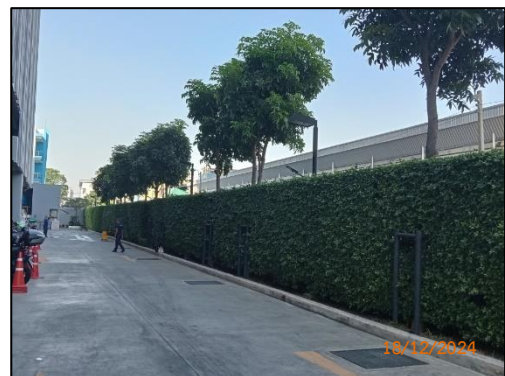
#### รูปที่ 2-5 สภาพถนนภายในพื้นที่โครงการ

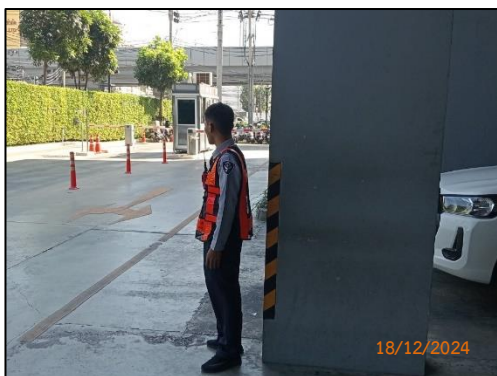
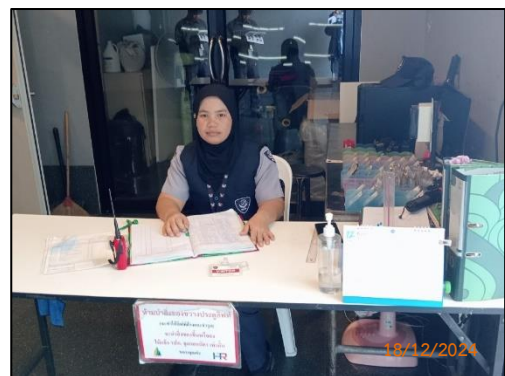
#### รูปที่ 2-6 เจ้าหน้าที่รักษาความปลอดภัย

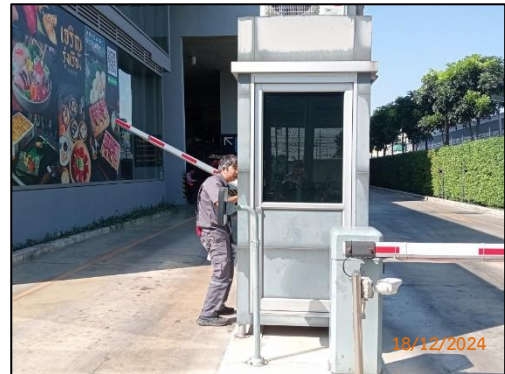
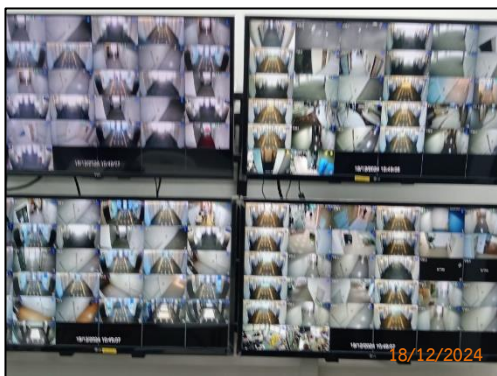
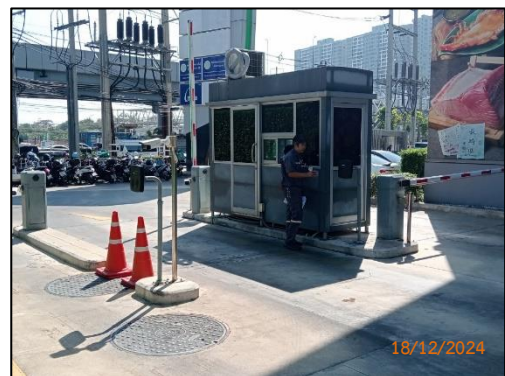
### รูปที่ 2-7 ระบบการจราจรภายในโครงการและกล้องวงจรปิดทางเข้า-ออก

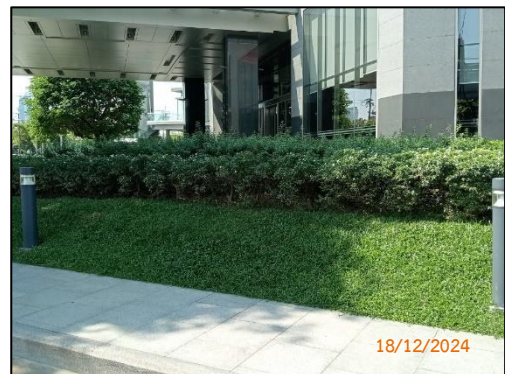
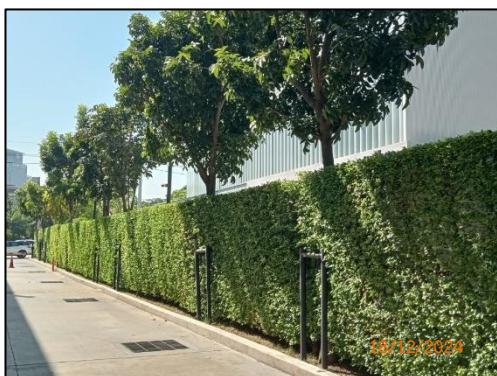
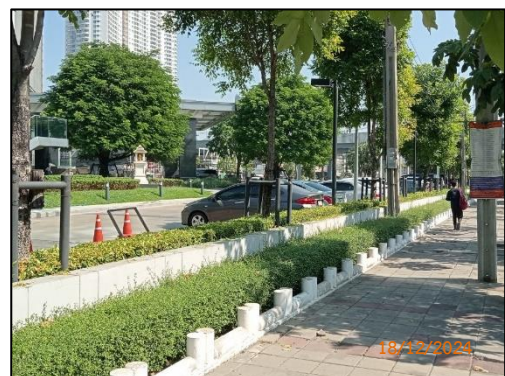
### รูปที่ 2-8 พื้นที่สีเขียวของโครงการ

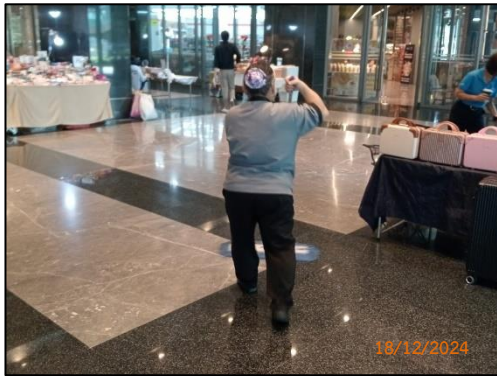
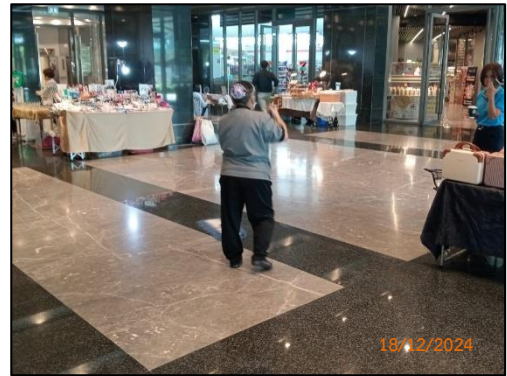
รูปที่ 2-9 พนักงานดูแลทำความสะอาดของโครงการ

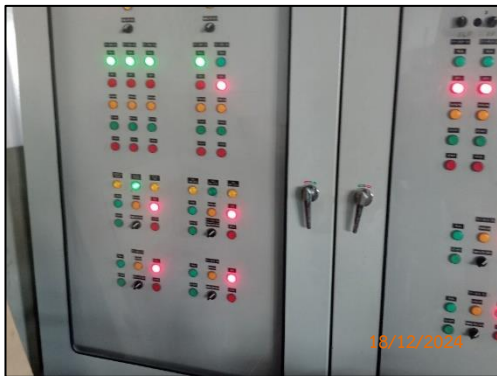
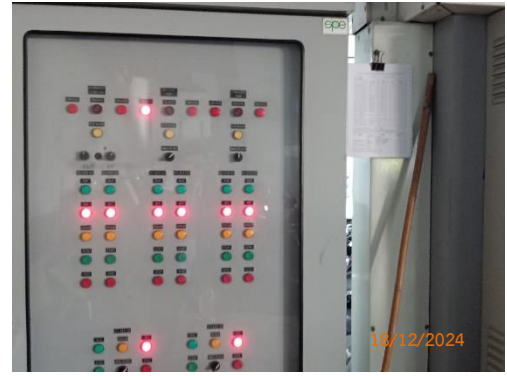
รูปที่ 2-10 ตู้ควบคุมระบบบำบัดน้ำ

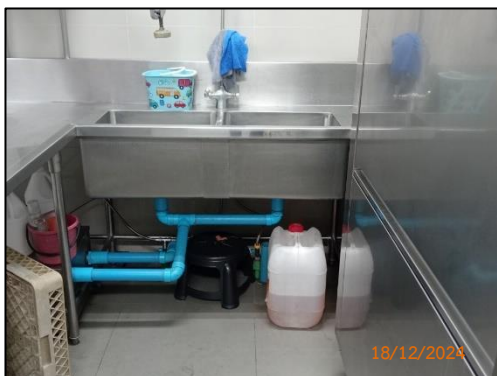
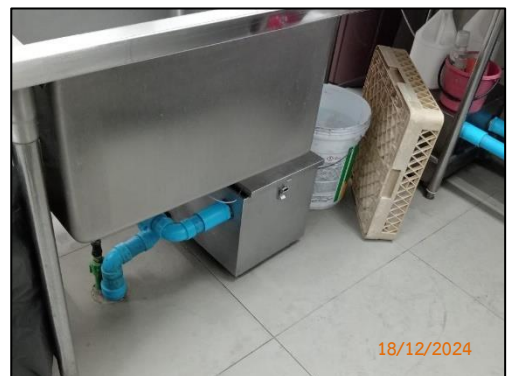
รูปที่ 2-11 ถังดักไขมัน

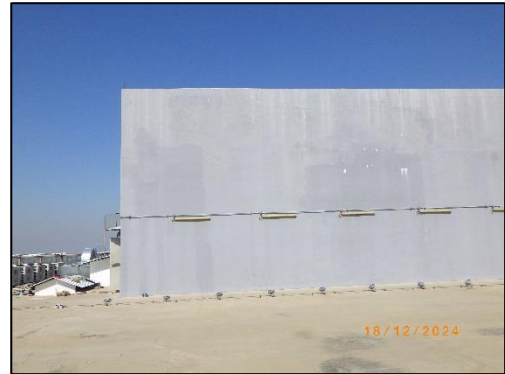
รูปที่ 2-13 ถังเก็บน้ำชั้นดาดฟ้าของอาคารสำนักงาน

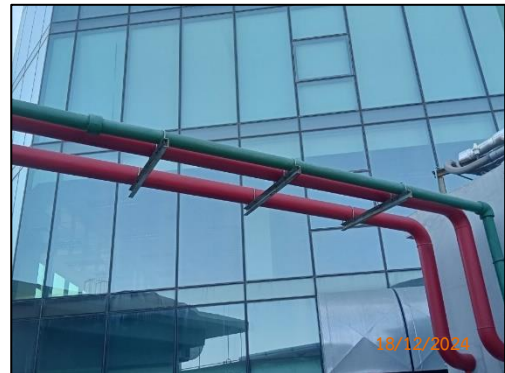
รูปที่ 2-15 เส้นท่อประปาภายในโครงการ

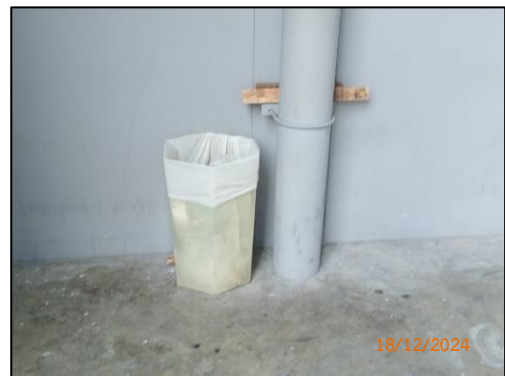
รูปที่ 2-20 ห้องพักมูลฝอย

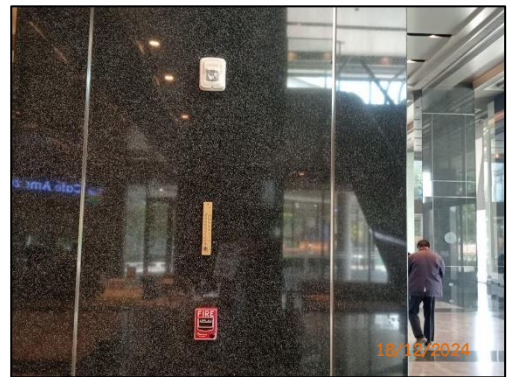
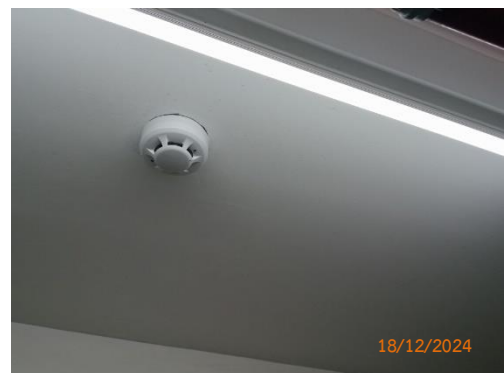
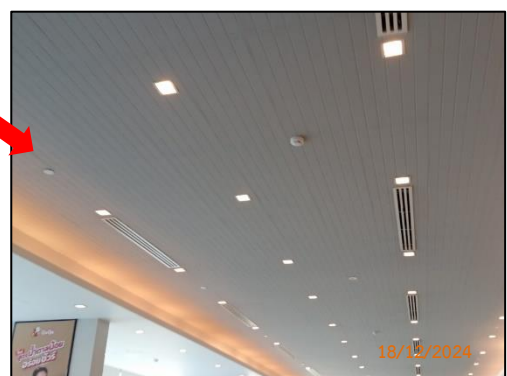
รูปที่ 2-23 ระบบสัญญาณเตือนอัคคีภัย

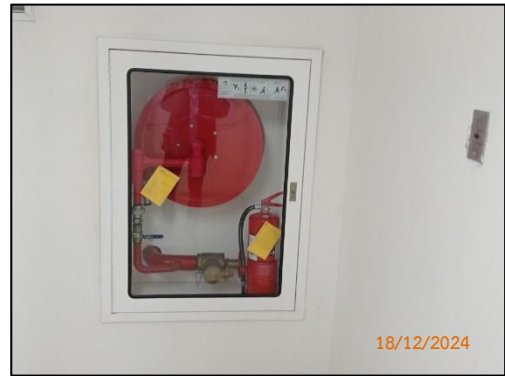
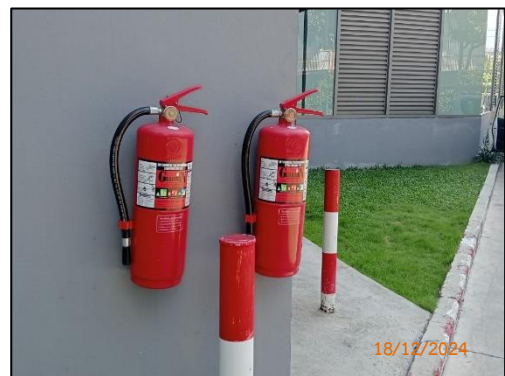
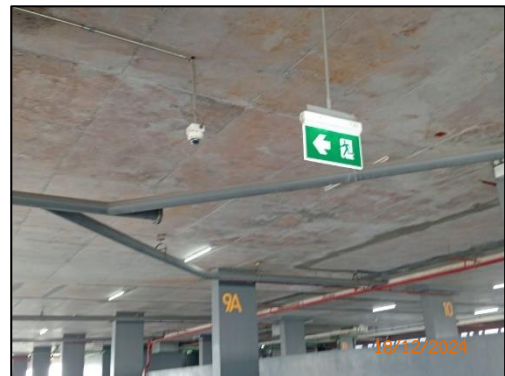
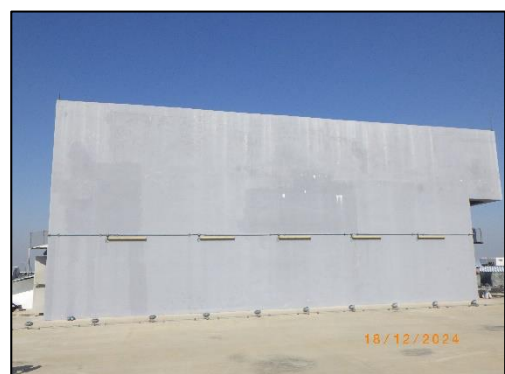
รูปที่ 2-24 ระบบป้องกันเพลิงไหม้

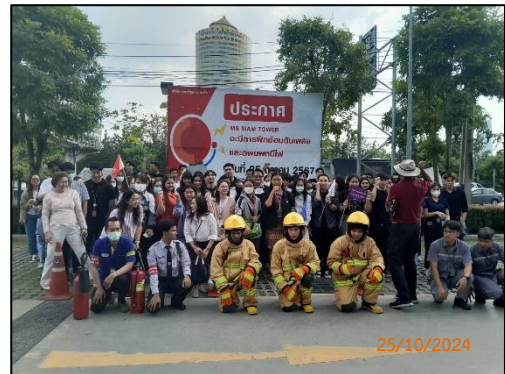
รูปที่ 2-26 กิจกรรมอบรมและซ้อมการอพยพคนกรณีเกิดเพลิงไหม้ ประจำปี 2567

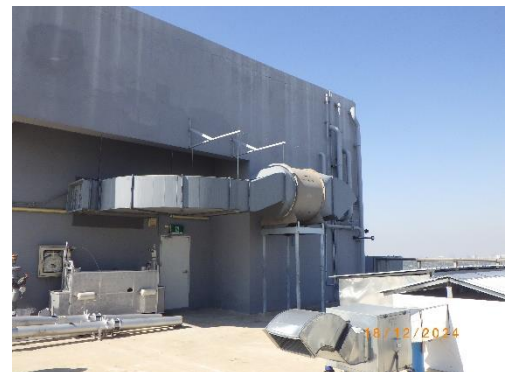
รูปที่ 2-27 ระบบระบายอากาศ

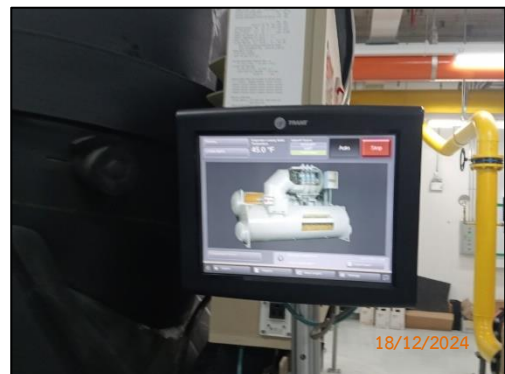
รูปที่ 2-28 ห้องควบคุมระบบปรับอากาศและระบบระบายอากาศ

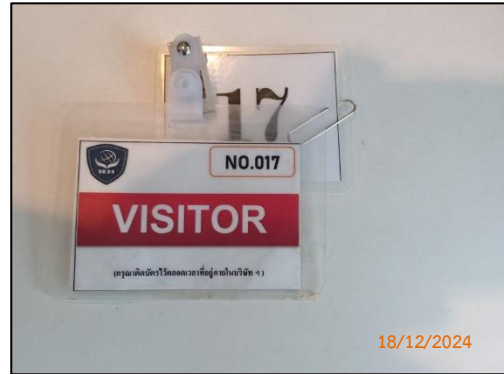
#### รูปที่ 2-29 บัตรอนุญาตผ่านเข้า-ออกโครงการ

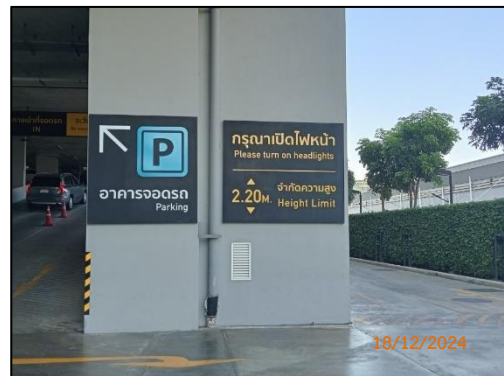
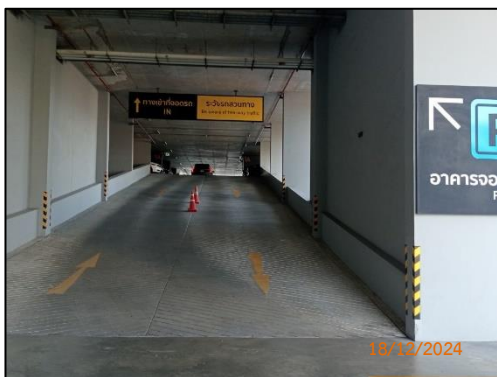
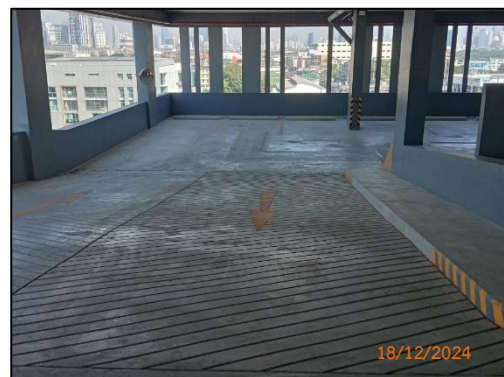
#### รูปที่ 2-30 ป้ายและสัญลักษณ์จราจรบนพื้นทาง

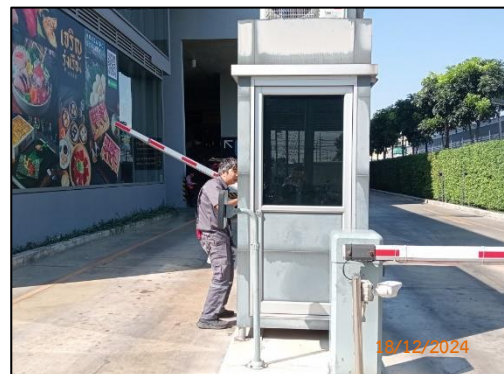
#### รูปที่ 2-31 บริเวณทางเข้า-ออก พื้นที่โครงการ

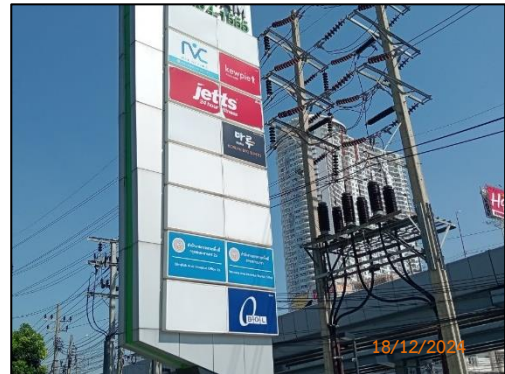
รูปที่ 2-32 ป้ายชื่อโครงการ

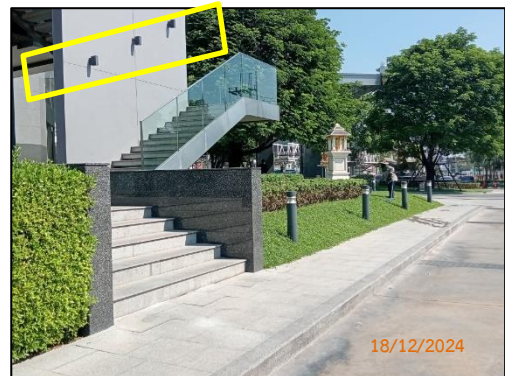
รูปที่ 2-33 ไฟส่องสว่างบริเวณช่องทางเข้า-ออกโครงการ

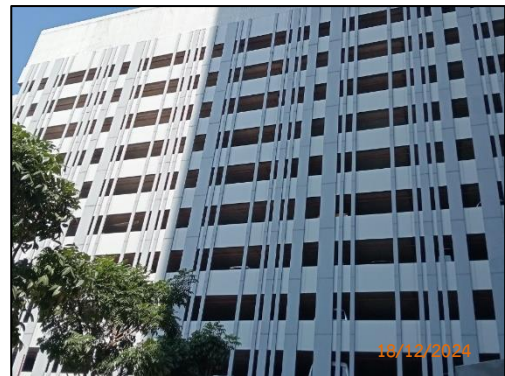
รูปที่ 2-34 อาคารจอดรถ

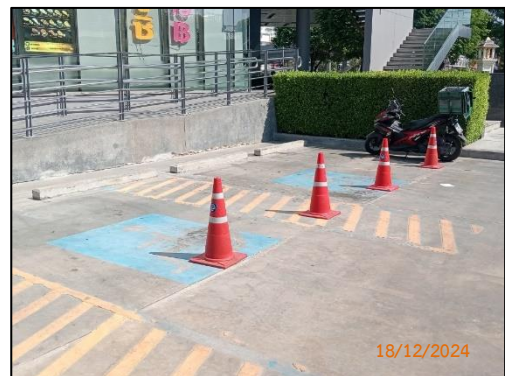
รูปที่ 2-35 พื้นที่จอดรถสำหรับผู้พิการ

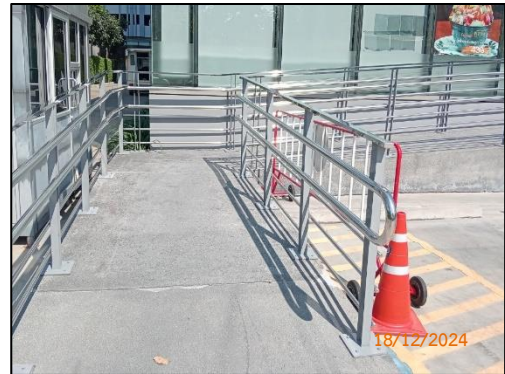
รูปที่ 2-36 ทางลาดเข้าสู่อาคาร

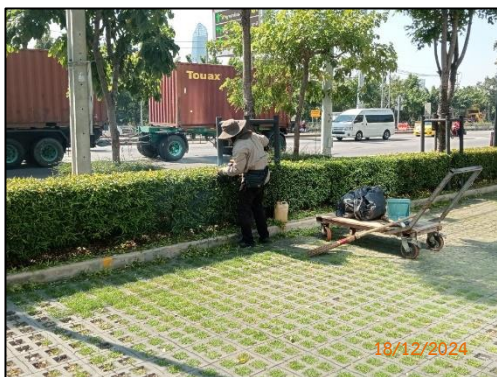
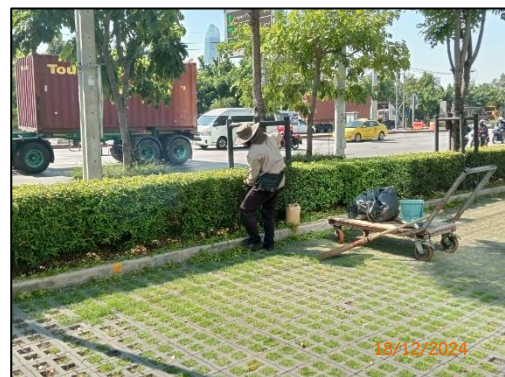
รูปที่ 2-37 กิจกรรมการดูแลต้นไม้

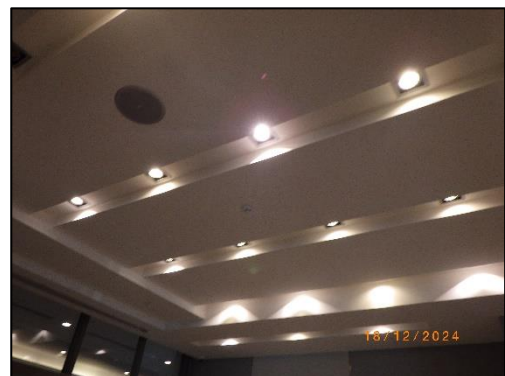
รูปที่ 2-38 หลอดไฟภายในอาคาร

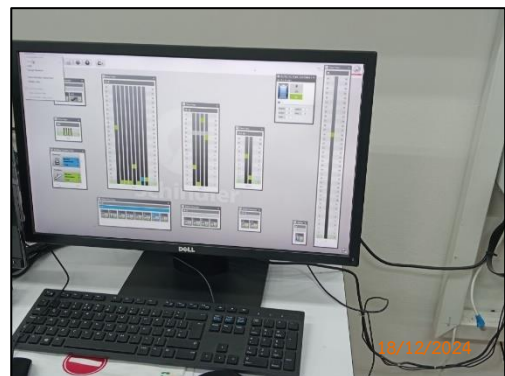
รูปที่ 2-39 คอมพิวเตอร์สำหรับควบคุมไฟฟ้า

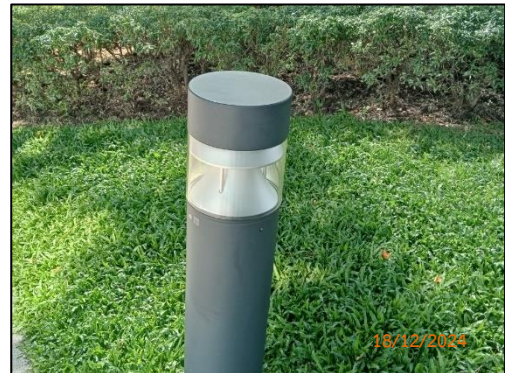
รูปที่ 2-41 ไฟส่องต้นไม้

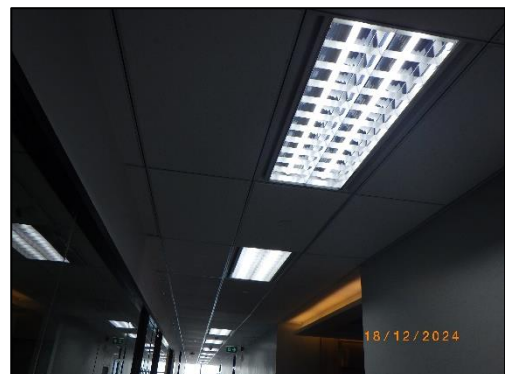
รูปที่ 2-43 โคมไฟแบบมีแผ่นสะท้อน

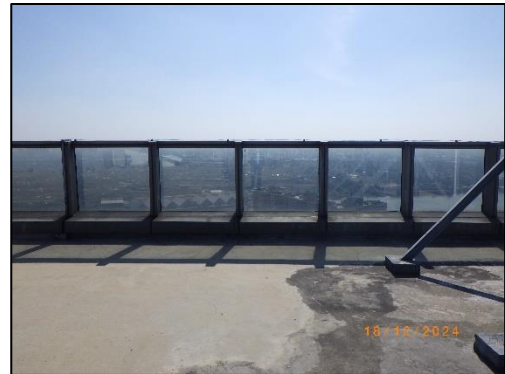
รูปที่ 2-44 ขอบคอนกรีตสูง 1.5 เมตรเพื่อป้องกันการพลัดตกจากอาคาร บริเวณชั้นดาดฟ้า

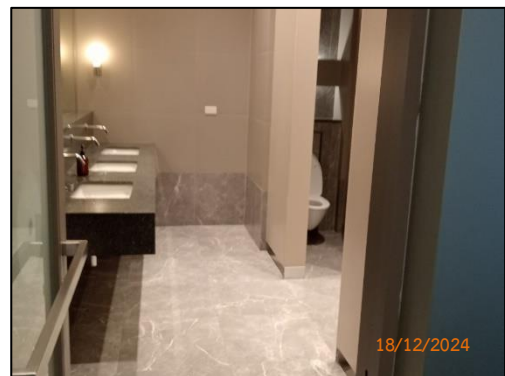
รูปที่ 2-45 ห้องน้ำ

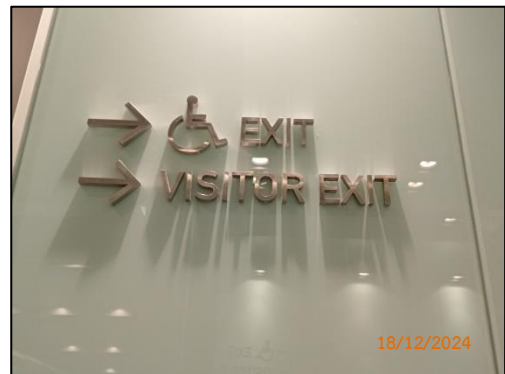
รูปที่ 2-46 สัญลักษณ์แสดงสิ่งอำนวยความสะดวกสำหรับผู้พิการหรือทุพพลภาพ

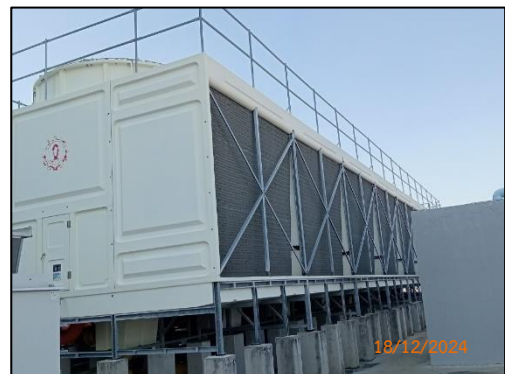
รูปที่ 2-47 หอผึ่งเย็น

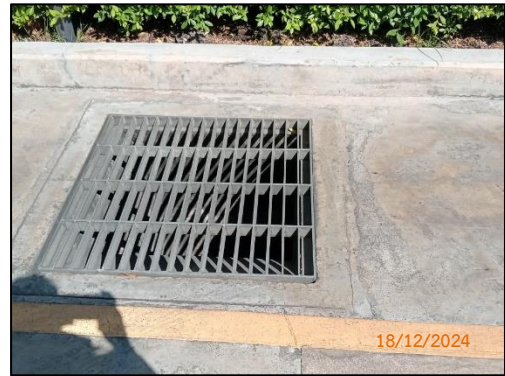
รูปที่ 2-48 ตะแกรงครอบตามรูระบายน้ำทิ้ง

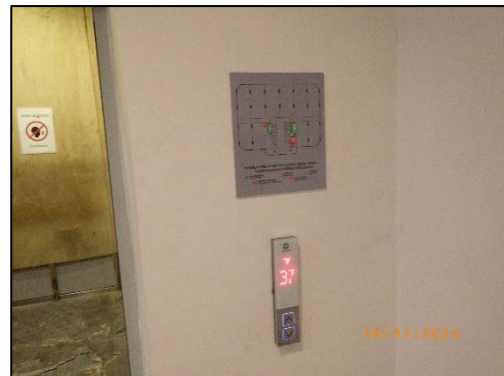
รูปที่ 2-50 ลิฟต์ขนส่ง

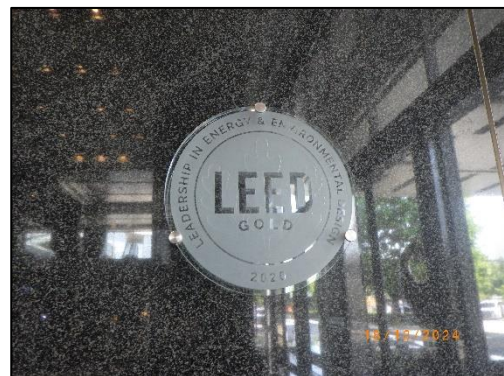
รูปที่ 2-52 รางวัลเกณฑ์อาคารเขียว (LEED )
