บทสรุปผู้บริหาร

จากผลการปฏิบัติตามมาตรการลดผลกระทบสิ่งแวดล้อมของ โครงการ โรงแรม Le Menara Khaolak Resort ของบริษัท ธนพิพรรณ์ จำกัด ประจำเดือนกรกฎาคม – ธันวาคม 2567 พบว่า ทางโครงการ โรงแรม Le Menara Khaolak Resort ได้ดำเนินงานตามข้อปฏิบัติของหน่วยงานอย่างเคร่งครัด เพื่อให้เกิดความมั่นใจในการดำเนินงานของโครงการที่จะไม่ก่อให้เกิดผลกระทบต่อสิ่งแวดล้อม

รายงานฉบับนี้เป็นรายงานการปฏิบัติตามมาตรการป้องกันและแก้ไขผลกระทบสิ่งแวดล้อมและมาตรการติดตามตรวจสอบคุณภาพสิ่งแวดล้อมของโครงการ Le Menara Khaolak Resort ของบริษัท ธนพิพรรณ์ จำกัด ฉบับประจำเดือนกรกฎาคม – ธันวาคม 2567

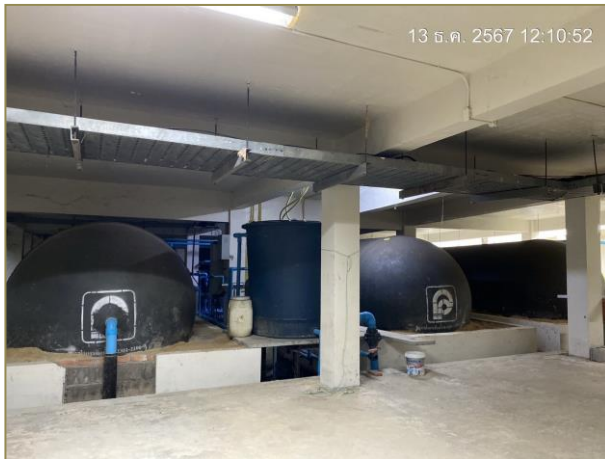
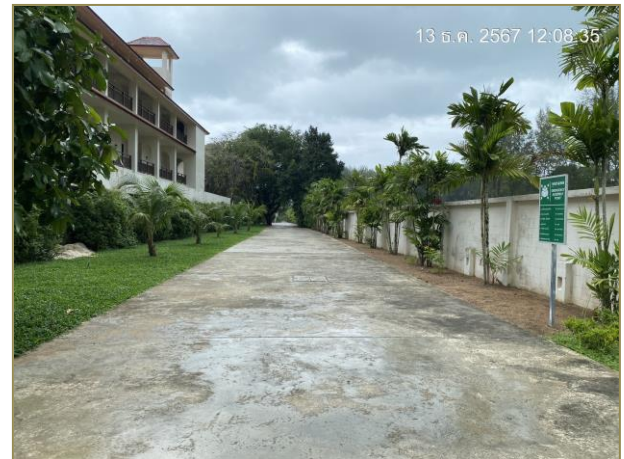
รูปที่ 2.4 ระบบบำบัดน้ำเสีย

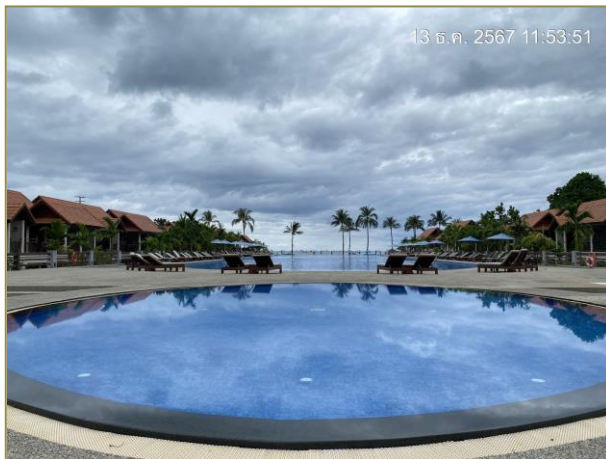
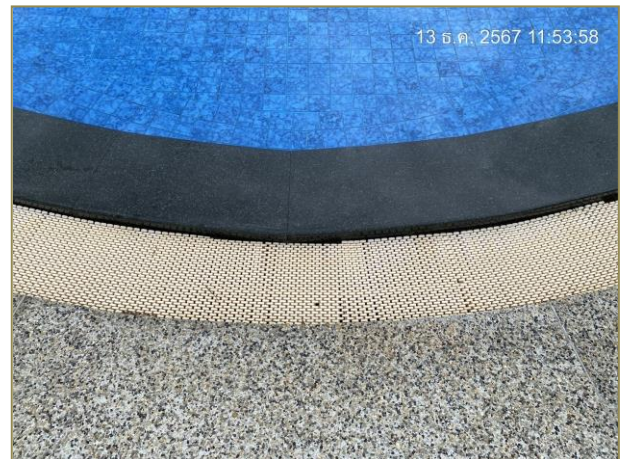
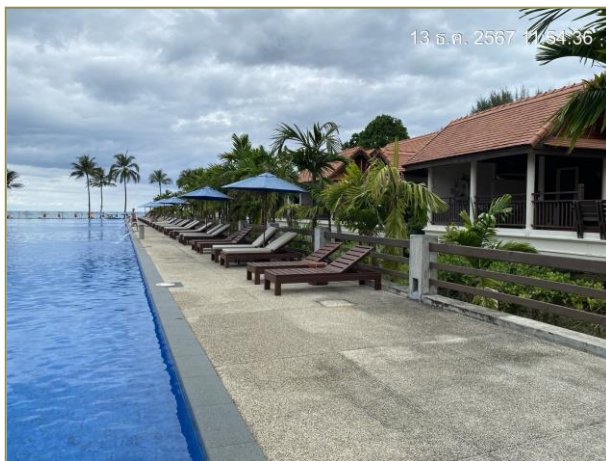
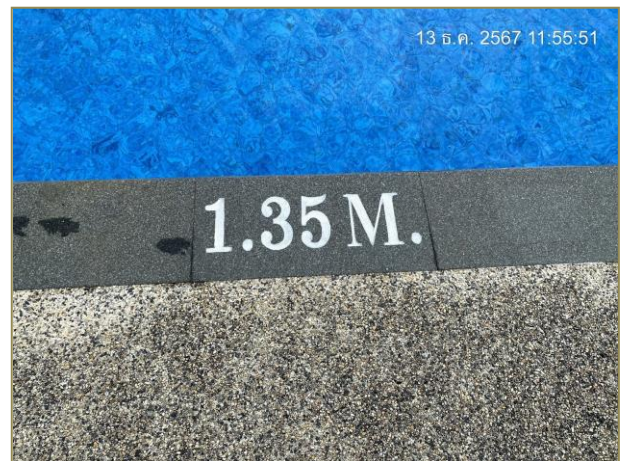
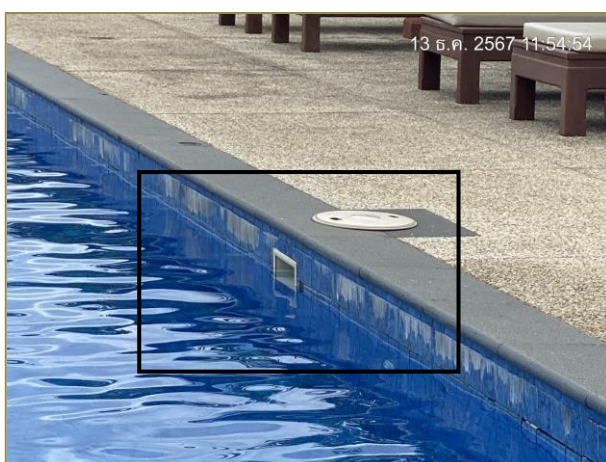
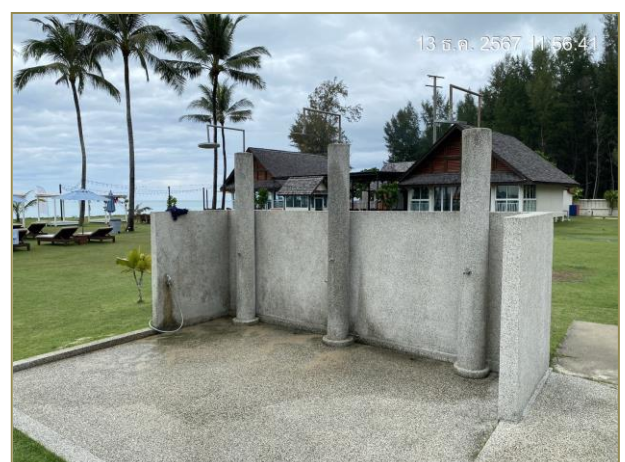
รูปที่ 2.22 สระว่ายน้ำ / รางระบายน้ำ / ที่วางทางเดินรอบสระ/ ป้ายบอกความลึก / แสงสว่างประจำสระ/ ที่อาบน้ำ/ป้ายกฎ / ที่เก็บสารเคมี/ อุปกรณ์ช่วยชีวิต

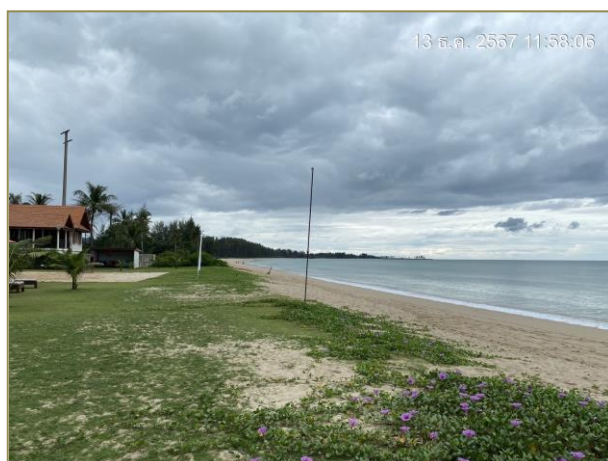
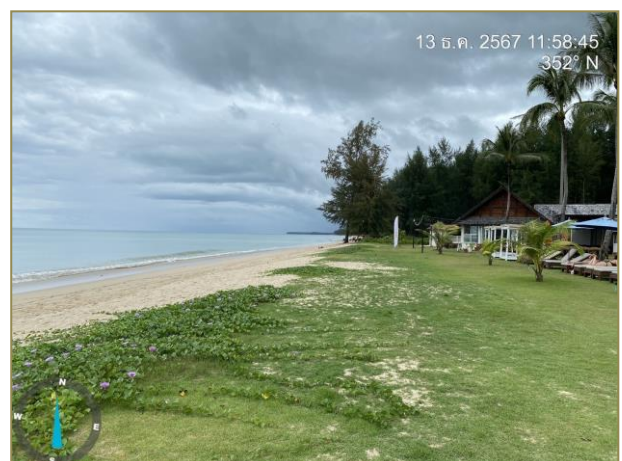
รูปที่ 2.31 พื้นที่หาดทางตะวันตกไม่มีรั้วกั้น

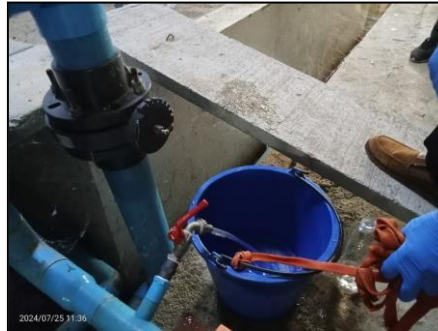
รูปที่ 3.1 แสดงการเก็บตัวอย่างน้ำผ่านการบำบัด

จากผลการตรวจวิเคราะห์คุณภาพน้ำผ่านการบำบัดของโครงการ โรงแรม Le Menara Khaolak Resort ของบริษัท ธนพิพรรณ์ จำกัด ประจำเดือนกรกฎาคม - สิงหาคม 2567 พบว่า คุณภาพน้ำที่ผ่านการบำบัด มีค่าเป็นไปตามประกาศกระทรวงทรัพยากรธรรมชาติและสิ่งแวดล้อม (พ.ศ.2548) เรื่อง กำหนดมาตรฐานควบคุมการระบายน้ำทิ้งจากอาคารบางประเภท และบางขนาด (อาคารประเภท ข)

และประจำเดือนกันยายน - ธันวาคม 2567 พบว่า คุณภาพน้ำที่ผ่านการบำบัด มีค่าเป็นไปตามประกาศกระทรวงทรัพยากรธรรมชาติและสิ่งแวดล้อม (พ.ศ.2567) เรื่อง กำหนดมาตรฐานควบคุมการระบายน้ำทิ้งจากอาคารบางประเภท และบางขนาด (อาคารประเภท ข)

- โครงการควรมีการตรวจสอบและบำรุงรักษาระบบบำบัดน้ำให้มีประสิทธิภาพอยู่เสมอ เพื่อให้คุณภาพน้ำที่มีค่าเป็นไปตามเกณฑ์มาตรฐานฯ พร้อมทั้งตรวจสอบติดตามคุณภาพน้ำทิ้งเพื่อเฝ้าระวังคุณภาพน้ำทิ้งอย่างต่อเนื่องต่อไป
- กรณีนำน้ำผ่านการบำบัดไปใช้ในการรดน้ำต้นไม้ ควรจะจัดทำป้ายติดที่ท่อจ่ายน้ำผ่านการบำบัดสำหรับรดน้ำต้นไม้ให้ชัดเจน แยกจากท่อน้ำประปา เพื่อป้องกันการใช้น้ำผ่านการบำบัดไปใช้แทนน้ำประปา
- ควรเฝ้าระวังคุณภาพน้ำเสียอย่างต่อเนื่องตลอดระยะเวลาดำเนินโครงการ
- โครงการควร หมั่นทำความสะอาดบริเวณจุดเก็บตัวอย่างน้ำทิ้ง อย่างสม่ำเสมอ เพื่อป้องกันการสะสมของตะกอนอินทรีย์ และตะกอนไขมันต่างๆ

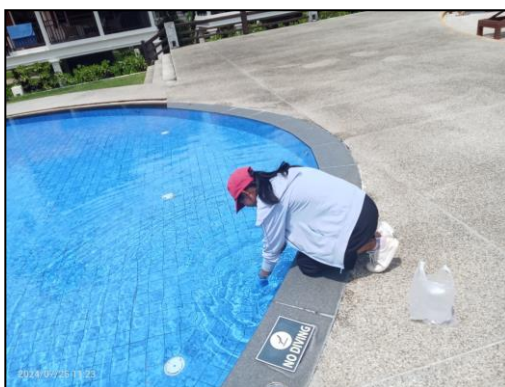
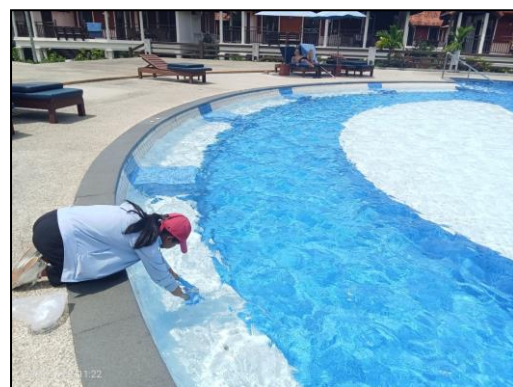
รูปที่ 3.2 แสดงการเก็บตัวอย่างคุณภาพน้ำสระว่ายน้ำ

จากผลการตรวจวิเคราะห์คุณภาพน้ำสระว่ายน้ำ ของโครงการ โรงแรม Le Menara Khaolak Resort ของบริษัท ธนพิพรรธน์ จำกัด ประจำเดือนกรกฎาคม – ธันวาคม 2567 จำนวน 2 สถานี พบว่า คุณภาพน้ำสระว่ายน้ำมีค่าอยู่ในเกณฑ์มาตรฐานตามคณะกรรมการสาธารณสุข ฉบับที่ 1/2550 เรื่องการควบคุมการประกอบกิจการสระว่ายน้ำกำหนด ยกเว้นค่า Chlorine (Residual) และ ค่า Combined Chlorine ในเดือนธันวาคม 2567 มีค่าไม่เป็นไปตามเกณฑ์มาตรฐานฯ

- โครงการควรมีการตรวจสอบบริเวณโดยรอบของสระว่ายน้ำ ต้องสะอาด และไม่มีคราบตะไคร่น้ำ
- ควรจัดให้มีพื้นที่สำหรับล้างเท้า และเก็บรองเท้าบริเวณทางเข้าสระว่ายน้ำ
- ควรมีป้ายแสดงข้อบังคับของผู้ใช้บริการ ติดให้เห็นชัดเจน อย่างน้อย มีสาระสำคัญ ดังนี้
  - 1) ต้องสวมชุดว่ายน้ำที่สะอาดในการลงใช้สระว่ายน้ำ
  - 2) ต้องชำระล้างร่างกายก่อนลงใช้สระว่ายน้ำทุกครั้ง
  - 3) ห้ามผู้เป็นโรคตาแดง ผิวน้ำ หวัด หูเป็นน้ำหนอง หรือโรคติดต่ออื่น ๆ ใช้สระว่ายน้ำ
  - 4) กำหนดเวลาเปิด - ปิด สระว่ายน้ำ
- ควรตรวจวัดปริมาณคลอรีนคงเหลือ และค่าความเป็นกรด-ด่าง ( pH ) ในสระว่ายน้ำ โดยให้มีปริมาณคลอรีน อยู่ระหว่าง 0.6 – 1.0 มิลลิกรัมต่อลิตร และค่าความเป็นกรด-ด่าง อยู่ระหว่าง 7.2 – 8.4
- ตรวจสอบและบำรุงรักษาเครื่องมือและปริมาณสารเคมีที่ใช้สำหรับฆ่าเชื้อโรคในสระว่ายน้ำ ให้สามารถทำงานได้อย่างมีประสิทธิภาพ

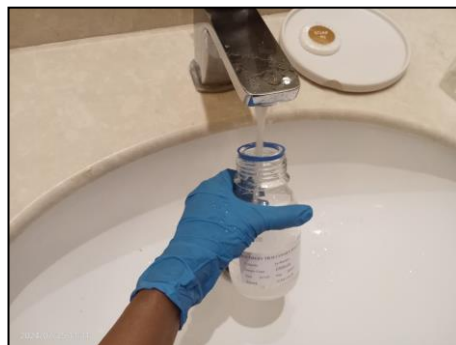
รูปที่ 3.3 แสดงการเก็บตัวอย่างคุณภาพน้ำใช้

จุดที่ 1 มีค่าแมงกานีส (Mn) ในเดือนกันยายนและเดือนธันวาคม 2567 ค่า Chlorine (Residual) ในเดือนพฤศจิกายน 2567 และค่าแบคทีเรียกลุ่มโคลิฟอร์มทั้งหมด ในเดือนพฤศจิกายน 2567 มีค่าไม่เป็นไปตามเกณฑ์มาตรฐาน และ

จุดที่ 2 มีค่าแมงกานีส (Mn) ในเดือนสิงหาคม – ตุลาคม 2567 และ ธันวาคม 2567 ค่า Chlorine (Residual) ในเดือนพฤศจิกายน 2567 และค่าแบคทีเรียกลุ่มโคลิฟอร์มทั้งหมด ในเดือนพฤศจิกายน - เดือนธันวาคม 2567 มีค่าไม่เป็นไปตามเกณฑ์มาตรฐานฯ

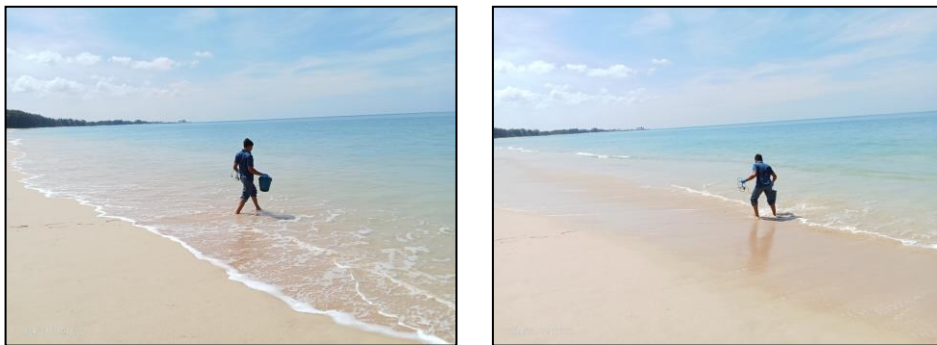
รูปที่ 3.4 แสดงการเก็บตัวอย่างคุณภาพน้ำทะเล

จากผลการตรวจวิเคราะห์คุณภาพน้ำทะเล ของโครงการ โรงแรม Le Menara Khaolak Resort ของบริษัท ธนพิพรรธน์ จำกัด ประจำเดือนกรกฎาคม – ธันวาคม 2567 พบว่า คุณภาพน้ำทะเลมีค่าอยู่ในเกณฑ์มาตรฐานตามประกาศคณะกรรมการสิ่งแวดล้อมแห่งชาติฉบับที่ 8 (พ.ศ. 2537) เรื่อง กำหนดมาตรฐานคุณภาพน้ำในแหล่งน้ำผิวดิน (แหล่งน้ำประเภทที่ 2 เพื่อการอนุรักษ์สัตว์น้ำ การประมง การว่ายน้ำและกีฬาทางน้ำ) ยกเว้นค่าออกซิเจนละลายในน้ำ (DO) ในเดือนพฤศจิกายน 2567 มีค่าไม่เป็นไปตามเกณฑ์มาตรฐานฯ
