รายงานผลการปฏิบัติตามมาตรการป้องกันและแก้ไขผลกระทบสิ่งแวดล้อม
และมาตรการติดตามตรวจสอบคุณภาพสิ่งแวดล้อม ในระยะดำเนินการ

โครงการ 39 คัสตูรี

ระหว่างเดือนกรกฎาคม-ธันวาคม พ.ศ. 2567

หนังสือรับรองการจัดทำรายงานผลการปฏิบัติตามมาตรการป้องกันและแก้ไขผลกระทบสิ่งแวดล้อมและ
มาตรการติดตามตรวจสอบคุณภาพสิ่งแวดล้อม (ระยะดำเนินการ)

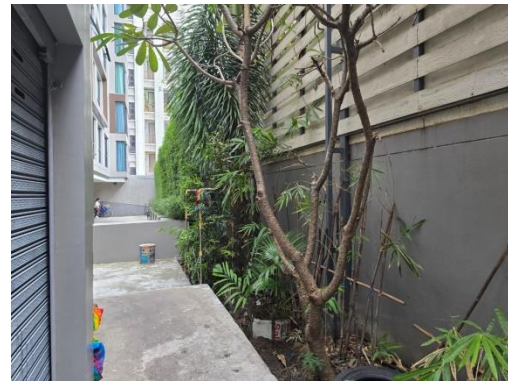
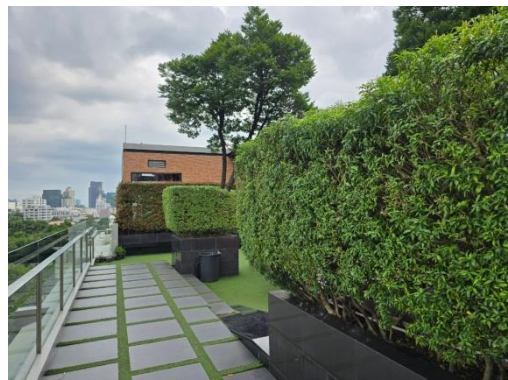
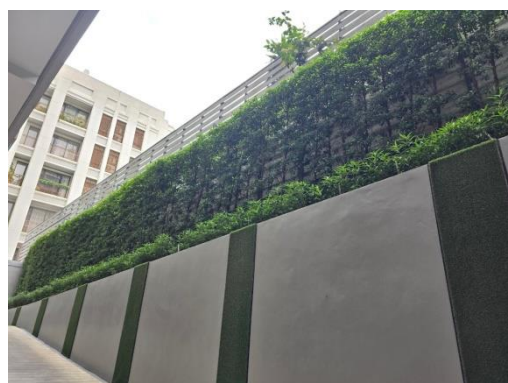
5) ความเป็นส่วนตัว - จัดให้มีพื้นที่สีเขียวบริเวณแนวรั้วโครงการ	โครงการจัดให้มีพื้นที่สีเขียว และเจ้าหน้าที่ดูแลคอยรักษาพื้นที่สีเขียวภายใน โครงการให้มีความสะอาด และเป็นระเบียบเรียบร้อยอยู่เสมอ	-	รูปที่ 2-1

รูปที่ 2-1 พื้นที่สีเขียวของโครงการ

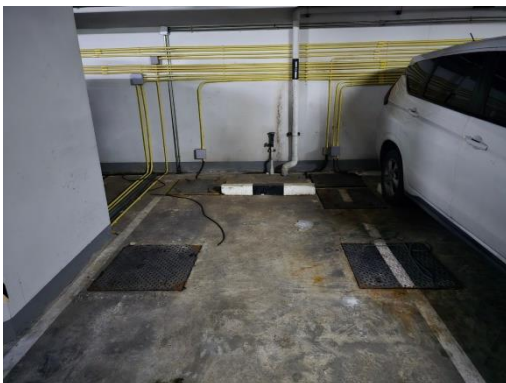
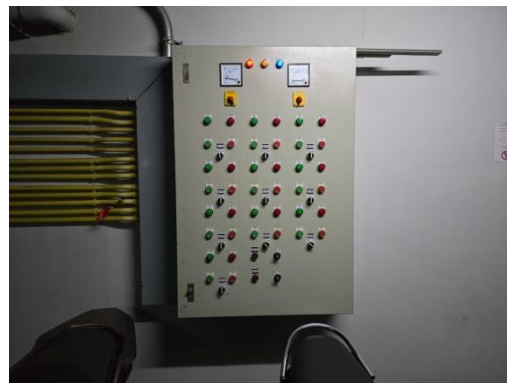
รูปที่ 2-6 ระบบบำบัดน้ำเสียของโครงการ

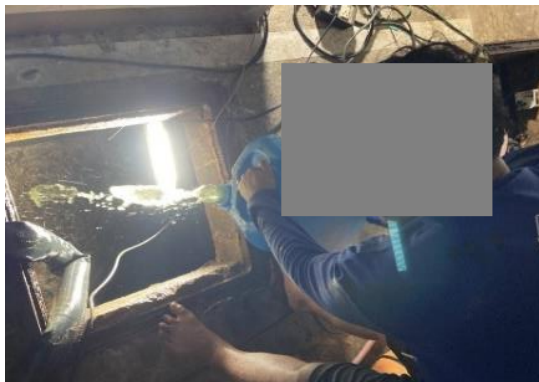
รูปที่ 2-7 สุ่มตะกอนส่วนเกินจากระบบบำบัดน้ำเสียไปกำจัด

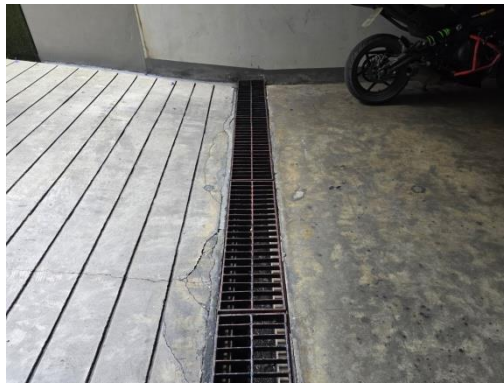
รูปที่ 2-12 ท่อระบายน้ำของโครงการ

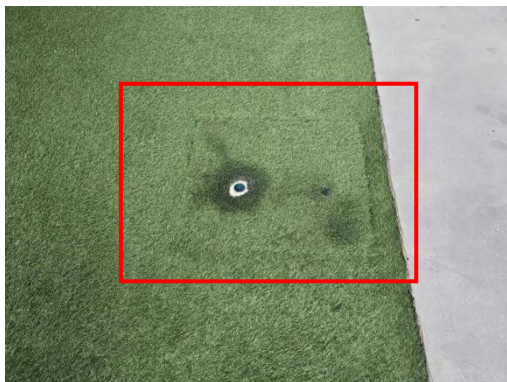
รูปที่ 2-13 บ่อหน่วงน้ำ

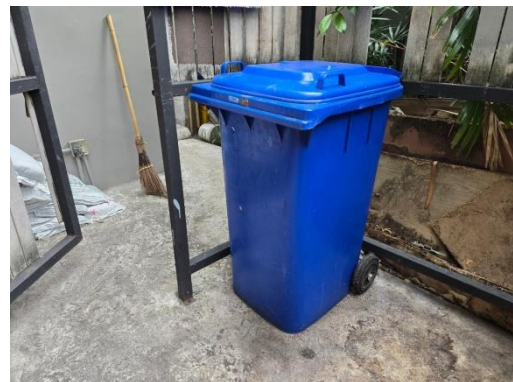
รูปที่ 2-14 ถังมูลฝอยอันตราย

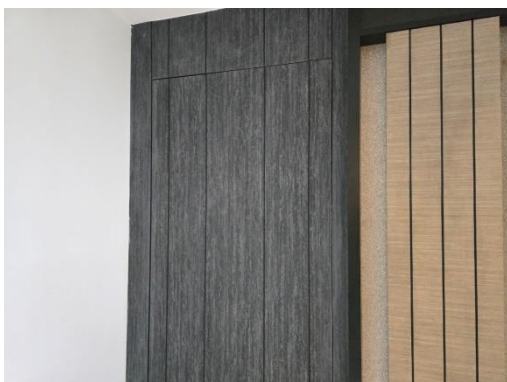
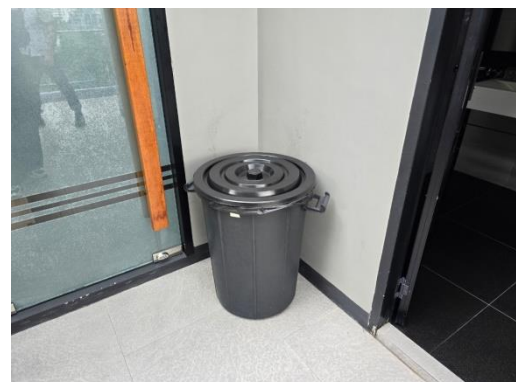
รูปที่ 2-15 ห้องพักขยะประจำชั้นพักอาศัย และถังรองรับมูลฝอยภายในโครงการ

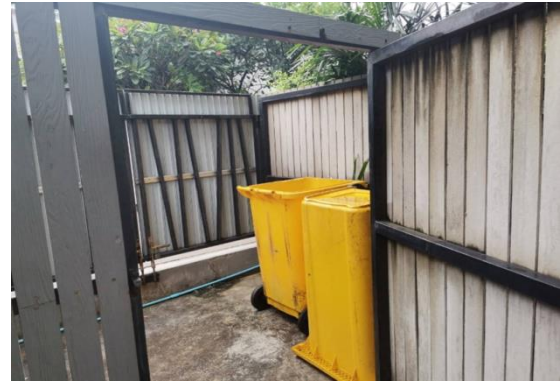
รูปที่ 2-16 ห้องพักมูลฝอยรวม

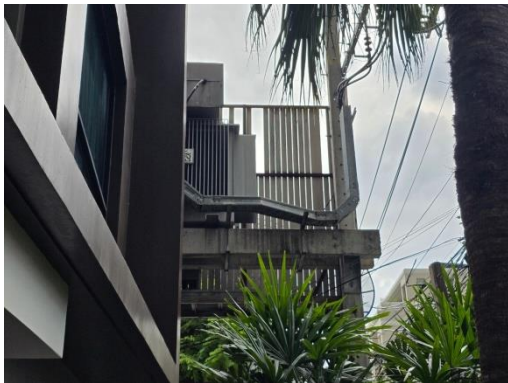
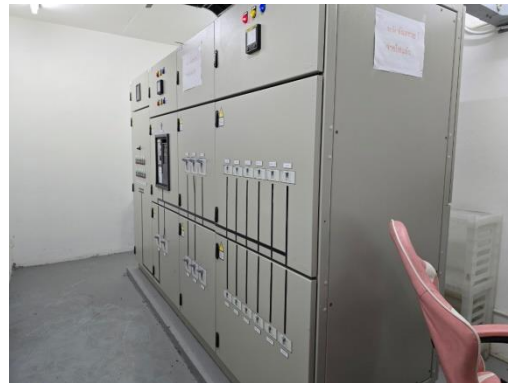
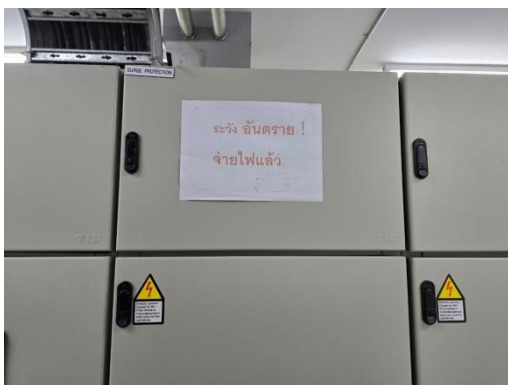
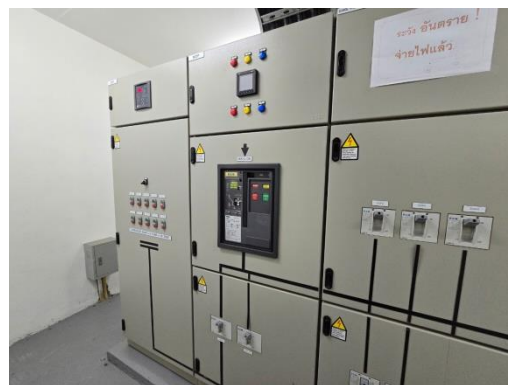
รูปที่ 2-20 หม้อแปลงไฟฟ้า

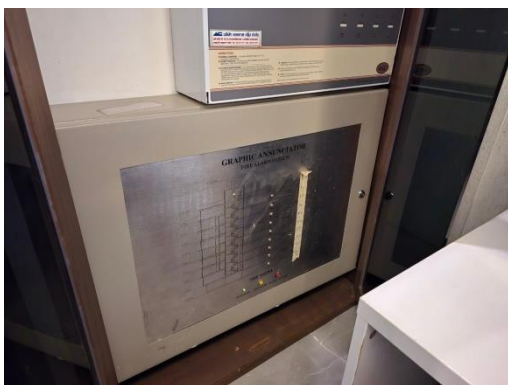
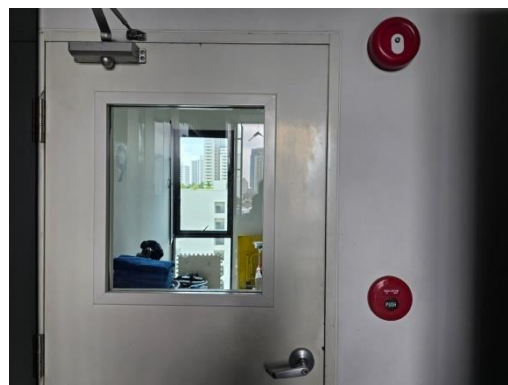
รูปที่ 2-21 ระบบป้องกันและเตือนอัคคีภัย

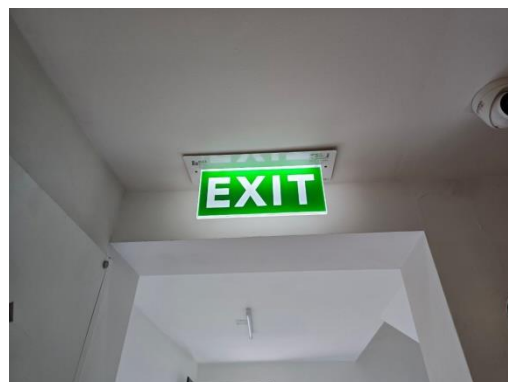
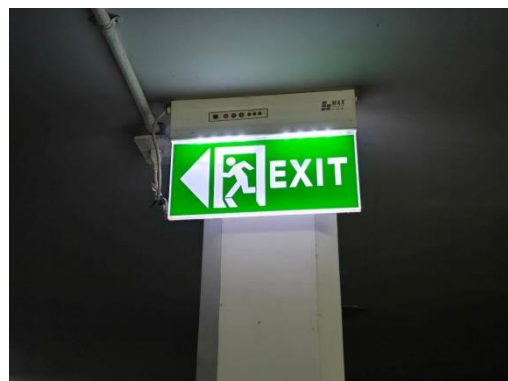
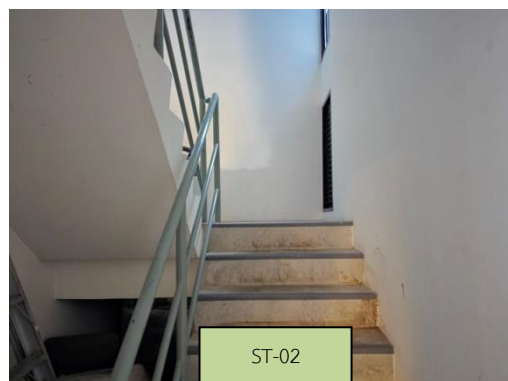
รูปที่ 2-21 (ต่อ) ระบบป้องกันและเตือนอัคคีภัย

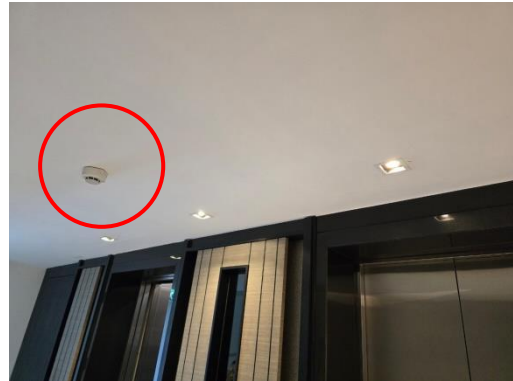
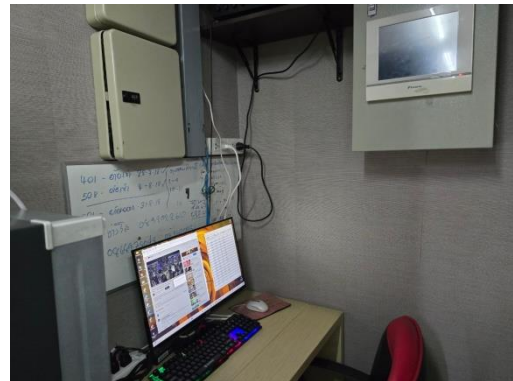
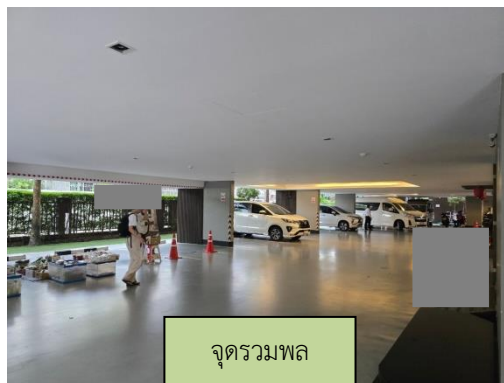
รูปที่ 2-21 (ต่อ) ระบบป้องกันและเตือนอัคคีภัย

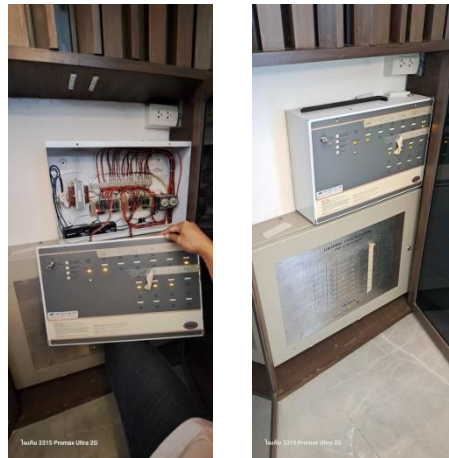
รูปที่ 2-22 ตรวจสอบระบบป้องกันและอัคคีภัย

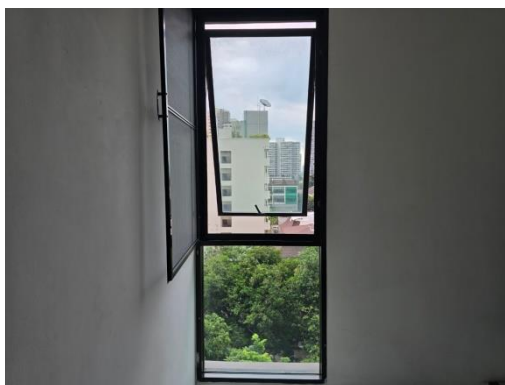
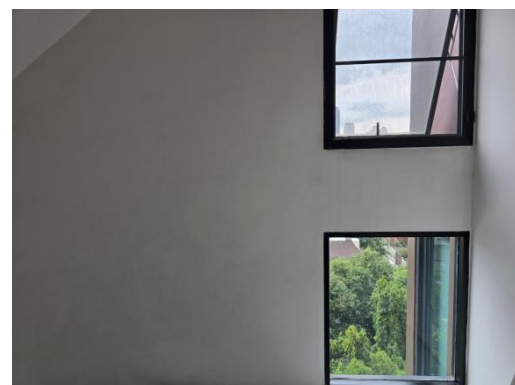
รูปที่ 2-24 ช่องระบายอากาศภายในอาคาร

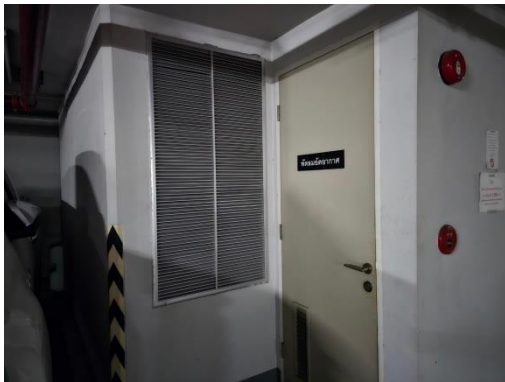
รูปที่ 2-36 ระบบระบายอากาศชั้นจอดรถใต้ดิน

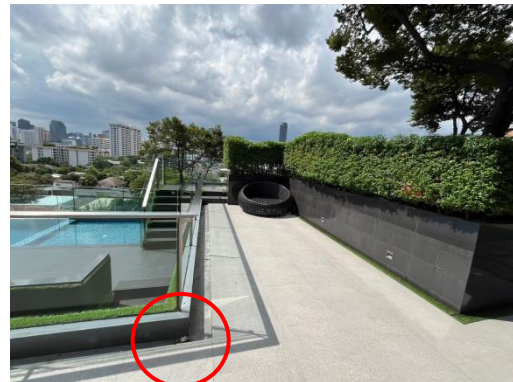
รูปที่ 2-37 ตะแกรงครอบรูระบายน้ำ

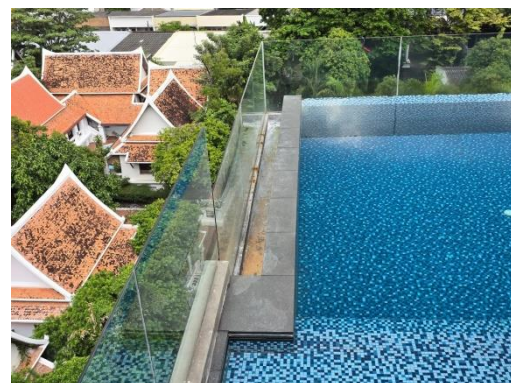
รูปที่ 2-44 รางระบายน้ำล้น
