## บทที่ 2

### ผลการปฏิบัติตามมาตรการป้องกัน แก้ไขและลดผลกระทบสิ่งแวดล้อม

#### 2.1 ผลการปฏิบัติตามมาตรการป้องกัน แก้ไขและลดผลกระทบสิ่งแวดล้อม

ตารางที่ 2.1 สรุปผลการปฏิบัติตามมาตรการป้องกัน แก้ไขและลดผลกระทบสิ่งแวดล้อม โครงการขยายท่าเทียบเรือแหลมฉบัง B1  
ประจำปีเดือนประจำเดือนกรกฎาคม-ธันวาคม 2567

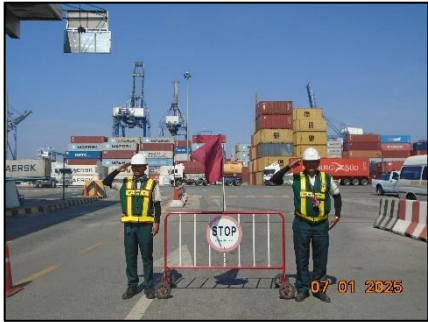
รูปที่ 2.1 เจ้าหน้าที่รักษาความปลอดภัยประจำโครงการ

ภาคผนวกที่ 7
	- รถโดยสารและยานพาหนะของโครงการต้องดับเครื่องทุกครั้งเมื่อจอดในลานจอดรถ	- ทางโครงการได้กำหนดให้ยานพาหนะของโครงการทุกคัน ต้องดับเครื่องทุกครั้งเมื่อจอดในลานจอดรถ โดยมีเจ้าหน้าที่รักษาความปลอดภัยประจำโครงการ ตรวจสอบเพื่อให้เป็นไปตามมาตรการกำหนด (รูปที่ 2.1)	- ไม่พบปัญหา

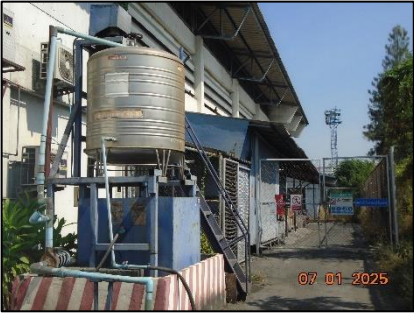
<p>รูปที่ 2.2 ระบบแยกไขมัน (Oil Separator) บริเวณอาคารซ่อมบำรุง</p>

ผลกระทบสิ่งแวดล้อม	มาตรการป้องกัน แก้ไขและลดผลกระทบ	รายละเอียดการปฏิบัติจริง	ปัญหาและแนวทางแก้ไข	การอ้างอิง
2. คุณภาพน้ำทะเล / นิเวศวิทยาทางน้ำ 2.1 การระบายน้ำทิ้งจาก กิจกรรมโครงการลงสู่ ทะเล	- ติดตั้งระบบแยกไขมัน (Oil Separator) ที่อาคารซ่อมบำรุง และโรงอาหาร เพื่อทำการบำบัดน้ำเสียให้มีคุณภาพได้มาตรฐานคุณภาพน้ำทิ้งจากอาคาร	- โครงการจัดให้มีการติดตั้งระบบแยกไขมัน (Oil Separator) ที่อาคารซ่อมบำรุง (รูปที่ 2.2) และติดตั้งบ่อดักไขมันที่บริเวณโรงอาหาร (รูปที่ 2.3) เพื่อรองรับน้ำเสียและแยกไขมัน และน้ำมันออกจากน้ำเสีย โดยน้ำเสียดังกล่าว จะถูกระบายลงสู่ระบบบำบัด น้ำเสียส่วนกลางของท่าเรือแหลมฉบัง ไม่ได้ลงสู่ทะเลแต่อย่างใด ทั้งนี้ผลการวิเคราะห์คุณภาพน้ำทิ้งบ่อดักน้ำสุดท้ายหลังจากผ่านการบำบัดและกำจัดไขมันของท่าเรือ B1 ก่อนถูกส่งไปยังระบบบำบัดน้ำเสียส่วนกลางของท่าเรือ มีค่าเป็นไปตามประกาศกรมเจ้าท่า ที่ 164/2560 เรื่อง กำหนดมาตรฐานควบคุมการระบายน้ำทิ้งจากแหล่งกำเนิดประเภทโรงงานอุตสาหกรรม นิคมอุตสาหกรรม และเขตประกอบการอุตสาหกรรม ทุกประการ	- ไม่พบปัญหา

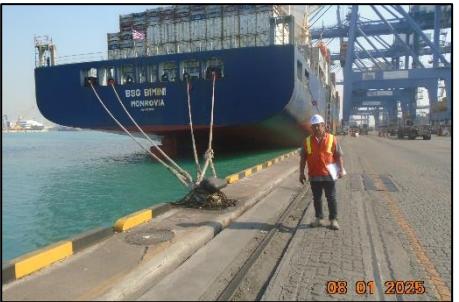
รูปที่ 2.4 เจ้าหน้าที่ความปลอดภัยประจำท่าเรือ

- ควบคุม และกวดขันไม่ให้เกิดการลักลอบ ปล่อยน้ำเสียและน้ำอับจากเรือลงสู่ทะเล ทั้งในบริเวณท่าเรือ และในน่านน้ำไทย โดย ประสานงานกับกรมการขนส่ง ทางน้ำและ พาณิชย์นาวี, ตำรวจน้ำ และกองทัพเรือ ใน กรณีที่เรืออยู่นอกบริเวณเขตท่าเรือแหลมฉบัง	- โครงการได้ควบคุม และกวดขันไม่ให้เกิดการ ลักลอบปล่อยน้ำเสียและน้ำอับจากเรือลงสู่ ทะเลในบริเวณท่าเรือ และมีการประสานงาน กับกรมเจ้าท่า, ตำรวจน้ำ และกองทัพเรือ ใน กรณีที่เรืออยู่นอกบริเวณเขตท่าเรือแหลมฉบัง (รูปที่ 2.4)	- ไม่พบปัญหา

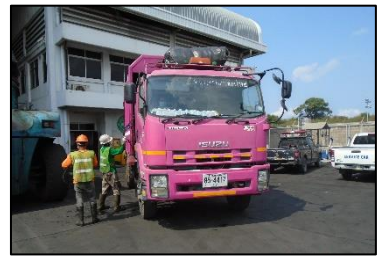
<p>รูปที่ 2.5 รถเก็บขยะท่าเรือแหลมฉบัง</p>

ผลกระทบสิ่งแวดล้อม	มาตรการป้องกัน แก้ไขและลดผลกระทบ	รายละเอียดการปฏิบัติจริง	ปัญหาและแนวทางแก้ไข	การอ้างอิง
<p>2. คุณภาพน้ำทะเล / นิเวศวิทยาทางน้ำ (ต่อ)</p> <p>2.1 การระบายน้ำทิ้งจากกิจกรรมโครงการลงสู่ทะเล (ต่อ)</p>	- ประสานงานกับเทศบาลตำบลแหลมฉบัง ในการเก็บขยะอย่างต่อเนื่อง	- ปัจจุบันโครงการใช้บริการรถเก็บขยะของท่าเรือแหลมฉบังตามข้อกำหนดของท่าเรือ ซึ่งดำเนินการเก็บขยะภายในโครงการเป็นประจำทุกวัน (รูปที่ 2.5) (ภาคผนวกที่ 8) ทั้งนี้ในช่วงเดือน ม.ค-มิ.ย. 67 ไม่พบปัญหาขยะตกค้างแต่อย่างใด	- ไม่พบปัญหา

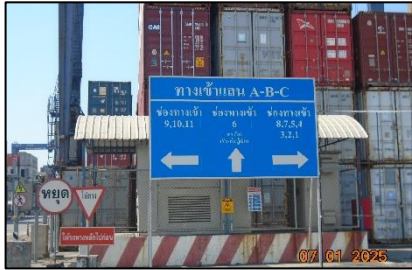
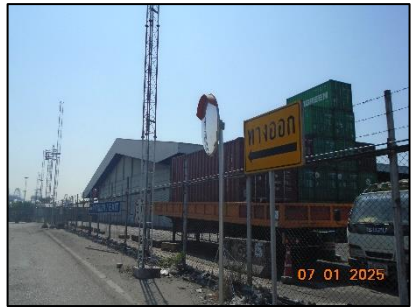
รูปที่ 2.6 ป้ายจราจร และป้ายจำกัดความเร็ว ภายในพื้นที่โครงการ

ผลกระทบสิ่งแวดล้อม	มาตรการป้องกัน แก้ไขและลดผลกระทบ	รายละเอียดการปฏิบัติจริง	ปัญหาและแนวทางแก้ไข	การอ้างอิง
3. การคมนาคม 3.1 การคมนาคมทางบก - การเพิ่มปริมาณยานพาหนะเนื่องจากโครงการ	- ติดตั้งป้ายสัญญาณจราจรที่ชัดเจนภายในพื้นที่โครงการ	- โครงการได้ทำการติดตั้งป้ายจราจร และป้ายจำกัดความเร็ว ไม่เกิน 30 กม./ชม. (รูปที่ 2.6) ภายในบริเวณท่าเทียบเรืออย่างชัดเจน	- ไม่พบปัญหา

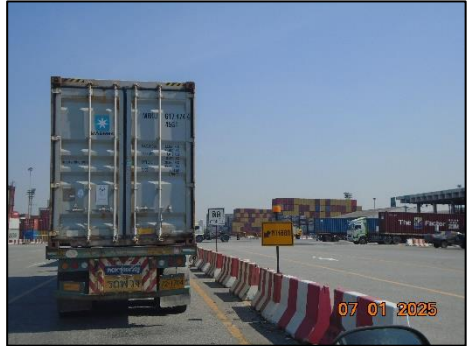
ผลกระทบสิ่งแวดล้อม	มาตรการป้องกัน แก้ไขและลดผลกระทบ	รายละเอียดการปฏิบัติจริง	ปัญหาและแนวทางแก้ไข	การอ้างอิง
3. การคมนาคม (ต่อ) 3.1 การคมนาคมทางบก - การเพิ่มปริมาณยานพาหนะ เนื่องจากโครงการ (ต่อ)	- พิจารณาติดตั้งสัญญาณไฟจราจรในบริเวณท่าเรือ และทางเข้า-ออก ตามความเหมาะสม	- โครงการได้ทำการติดตั้งสัญญาณไฟกระพริบในบริเวณพื้นที่ท่าเทียบเรือ (รูปที่ 2.7) และทางเข้า-ออก ตามความเหมาะสมแล้ว	- ไม่พบปัญหา

รูปที่ 2.7 สัญญาณไฟกระพริบ ในบริเวณท่าเรือ
	- ควบคุมรถบรรทุก และยานพาหนะโครงการให้ปฏิบัติตามกฎจราจรอย่างเคร่งครัด	- โครงการมีด้านควบคุมรถบรรทุก และยานพาหนะที่เข้า-ออกพื้นที่ท่าเทียบเรือ B1 (รูปที่ 2.8) (ภาคผนวกที่ 9) ให้ปฏิบัติตามกฎระเบียบความปลอดภัยด้านจราจรในลานวางตู้สินค้าอย่างเคร่งครัด (รูปที่ 2.9)	- ไม่พบปัญหา

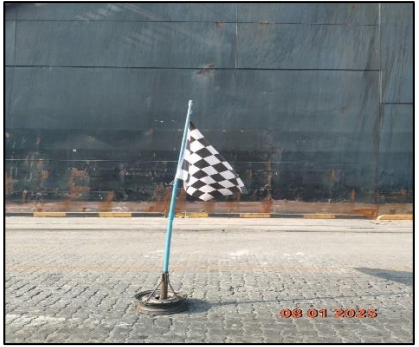
รูปที่ 2.10 ธงตราหมากรุก

ผลกระทบสิ่งแวดล้อม	มาตรการป้องกัน แก้ไขและลดผลกระทบ	รายละเอียดการปฏิบัติจริง	ปัญหาและแนวทางแก้ไข	การอ้างอิง
3. การคมนาคม (ต่อ) 3.2 การคมนาคมทางน้ำ - เรือที่เทียบท่า B1 มีจำนวนเพิ่มมากขึ้น	- ติดตั้งสัญญาณต่าง ๆ ในการเดินเรือให้ชัดเจนและเหมาะสมตามมาตรฐานการเดินเรือสากล เพื่อป้องกันการเกิดอุบัติเหตุ	- มีการติดตั้งสัญญาณต่าง ๆ ในการเดินเรืออย่างชัดเจน ตามมาตรฐานการเดินเรือสากล เพื่อป้องกันการเกิดอุบัติเหตุ โดยในพื้นที่ท้องทะเลทั้งหมดจะอยู่ในการควบคุมของท่าเรือแหลมฉบังและกรมเจ้าท่า ส่วนบริเวณหน้าท่าและบนภาคพื้นดินจะอยู่ในการดูแลของโครงการ (รูปที่ 2.10)	- ไม่พบปัญหา

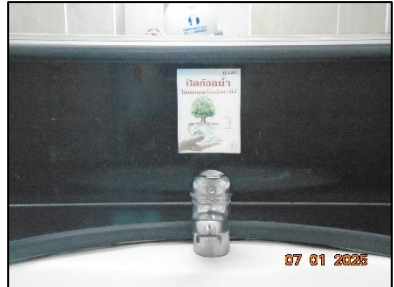
รูปที่ 2.11 ป้ายรณรงค์การประหยัดน้ำ

ภาคผนวกที่ 11
	- ควบคุมดูแลการใช้น้ำของโครงการ อย่างประหยัด และให้เกิดประโยชน์สูงสุด	- โครงการรณรงค์ให้พนักงานลดการใช้น้ำ และอบรมเรื่องจิตสำนึกในการประหยัดทรัพยากร ให้กับพนักงานเป็นประจำ (รูปที่ 2.11)	- ไม่พบปัญหา

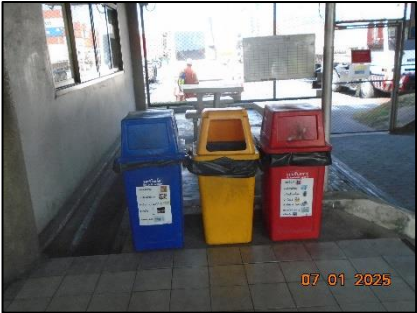
<p>รูปที่ 2.12 ถังรวบรวมขยะขนาด 60 ลิตร</p>

ผลกระทบสิ่งแวดล้อม	มาตรการป้องกัน แก้ไขและลดผลกระทบ	รายละเอียดการปฏิบัติจริง	ปัญหาและแนวทางแก้ไข	การอ้างอิง
5. การจัดการขยะ และการบำบัดน้ำเสีย 5.1 การจัดการขยะ - ปริมาณของเสียจากเรือ 1 ลบ.ม./เที่ยว โดยกองบริการของท่าเรือแหลมฉบังดำเนินการเก็บขนขยะหน้าท่า	- จัดตั้งถังขยะส่วนกลางขนาด 60 ลิตร วางไว้ตามแนวถนนและที่อาคารต่าง ๆ โดยแต่ละจุดแยกออกเป็น 3 ถัง คือ ถังขยะทั่วไป ถังขยะรีไซเคิล และถังขยะอันตราย	- โครงการจัดให้มีถังรวบรวมขยะขนาด 60 ลิตร (รูปที่ 2.12) จำนวน 29 ใบ ประกอบด้วยถังสีเหลืองรองรับขยะทั่วไป 20 ใบ ถังสีน้ำเงินรองรับขยะรีไซเคิล 7 ใบ และถังสีแดงรองรับขยะอันตราย 2 ใบ นอกจากนี้โครงการได้มีการจัดตั้งถังขยะส่วนกลางของเรือขนส่ง (รูปที่ 2.13) วางไว้บริเวณหน้าท่า แทนถังขยะขนาด 60 ลิตร เพื่อป้องกันการหกเลอะเทอะ เมื่อมีการแจ้งจากตัวแทนเรือต้องการทิ้งขยะ จะมีการนำถังขยะไปวางไว้ ณ จุดที่ใกล้ที่สุด หลังจากนั้นขยะดังกล่าวจะถูกนำไปกำจัดโดยความดูแลของการท่าเรือต่อไป	- ไม่พบปัญหา

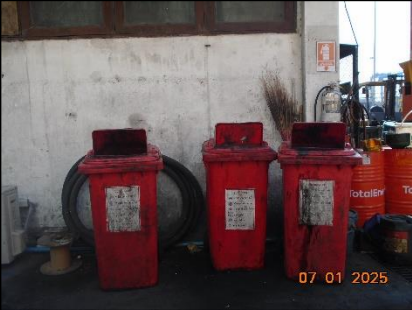
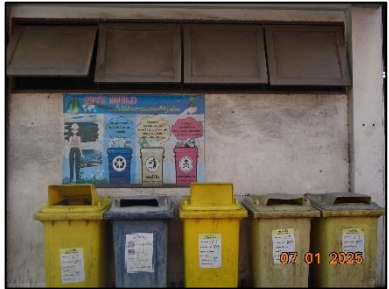
รูปที่ 2.14 ถังรวบรวมขยะ 240 ลิตร

ผลกระทบสิ่งแวดล้อม	มาตรการป้องกัน แก้ไขและลดผลกระทบ	รายละเอียดการปฏิบัติจริง	ปัญหาและแนวทางแก้ไข	การอ้างอิง
5. การจัดการขยะ และการบำบัดน้ำเสีย (ต่อ) 5.1 การจัดการขยะ (ต่อ) - ปริมาณขยะจากสำนักงาน และห้องอาหารประมาณ 1 ลบ.ม./วัน ท่าเรือ แหลมฉบังดำเนินการจัดเก็บ และนำไปกำจัดโดยวิธีฝังกลบ	- จัดตั้งถังรวบรวมขยะ จำนวน 6 ใบ ไว้บริเวณริมถนนภายในท่าเรือที่สะดวกต่อการเก็บขนไปกำจัด โดยแต่ละจุดแยกออกเป็น 3 ถัง คือ ถังขยะทั่วไป ถังขยะรีไซเคิล และถังขยะอันตราย	- โครงการได้จัดให้มีถังรวบรวมขยะ (รูปที่ 2.14) จำนวน 13 ใบ ประกอบด้วย ถังสีเหลือง ขนาด 240 ลิตร รองรับขยะทั่วไป 9 ใบ ถังสีน้ำเงิน รองรับขยะรีไซเคิล 2 ใบ และถังสีแดงรองรับขยะอันตราย 2 ใบ ไว้ตามจุดต่าง ๆ อย่างเพียงพอ	- ไม่พบปัญหา

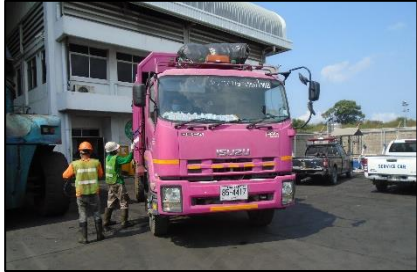
รูปที่ 2.5 รถเก็บขยะท่าเรือแหลมฉบัง

ผลกระทบสิ่งแวดล้อม	มาตรการป้องกัน แก้ไขและลดผลกระทบ	รายละเอียดการปฏิบัติจริง	ปัญหาและแนวทางแก้ไข	การอ้างอิง
5. การจัดการขยะ และการบำบัดน้ำเสีย (ต่อ) 5.1 การจัดการขยะ (ต่อ) - ปริมาณขยะจากสำนักงาน และห้องอาหารประมาณ 1 ลบ.ม./วัน ท่าเรือ แหลมฉบังดำเนินการจัดเก็บ และนำไปกำจัดโดยวิธีฝังกลบ	- ดำเนินการจัดเก็บขยะทั่วไปภายในท่าเรือให้หมดต่อวัน	- มีการจัดเก็บขยะทั่วไปภายในสำนักงาน โรงอาหาร และท่าเรือทุกวัน โดยปัจจุบันโครงการใช้บริการรถขนขยะของท่าเรือแหลมฉบัง (รูปที่ 2.5) ตามข้อกำหนดของท่าเรือ ซึ่งจัดให้มีรถเข้ามาเก็บขนขยะเป็นประจำ และในช่วงเดือน ก.ค.-ธ.ค.67 ไม่พบปัญหาขยะตกค้างแต่อย่างใด (ภาคผนวกที่ 8 และ 12)	- ไม่พบปัญหา

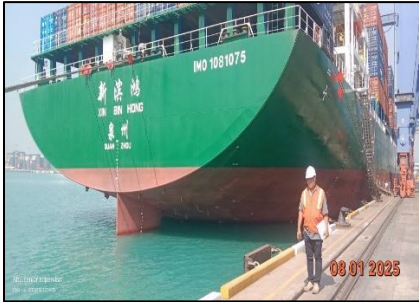
รูปที่ 2.4 เจ้าหน้าที่ประจำหน้าท่าเรือ

- ควบคุมดูแล เพื่อป้องกันการลักลอบ ปล่อยน้ำเสีย และน้ำอับเฉาลงสู่ทะเล	- ควบคุมดูแล เพื่อป้องกันการลักลอบ ปล่อยน้ำเสีย และน้ำอับเฉาจากเรือลงสู่ ทะเล ทั้งในบริเวณท่าเรือ และในน่านน้ำไทย (รูปที่ 2.4)	- โครงการร่วมกับกรมเจ้าท่า, ตำรวจน้ำ และกองทัพเรือ ควบคุมและกวดขันไม่ให้มีการ ลักลอบปล่อยน้ำเสีย และน้ำอับเฉาจากเรือลงสู่ ทะเล ทั้งในบริเวณท่าเรือ และในน่านน้ำไทย (รูปที่ 2.4)	- ไม่พบปัญหา

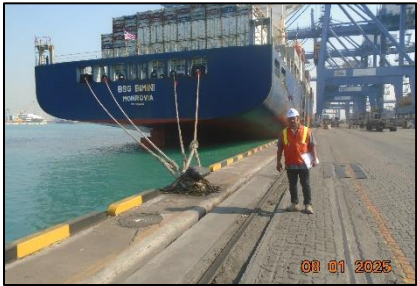
รูปที่ 2.15 เจ้าหน้าที่ความปลอดภัยประจำท่าเรือ

ภาคผนวกที่ 7
	- จัดระเบียบการจอดเรือ และดับเครื่องยนต์ ขณะจอด	- ทางโครงการประสานงานกับกองนำร่อง กรมเจ้าท่า ในการจัดระเบียบการจอดเรือ และดับเครื่องยนต์ขณะจอด (รูปที่ 2.15)	- ไม่พบปัญหา

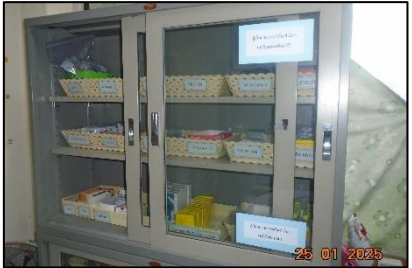
</p> <p>รูปที่ 2.16 เวชภัณฑ์ประจำโครงการ</p> <p>

ผลกระทบสิ่งแวดล้อม	มาตรการป้องกัน แก้ไขและลดผลกระทบ	รายละเอียดการปฏิบัติจริง	ปัญหาและแนวทางแก้ไข	การอ้างอิง
<p>7. สาธารณสุข/ อาชีวอนามัยและ ความปลอดภัย</p> <p>7.1 การเพิ่ม การเกิด อุบัติเหตุ เนื่องจาก การจราจรทางบก และ ทางน้ำ (ต่อ)</p>	<p>- ประสานงานกับสำนักงานสาธารณสุข อำเภอศรีราชา และเจ้าหน้าที่สาธารณสุข เทศบาลตำบลแหลมฉบัง ในการให้ คำแนะนำ และความรู้เกี่ยวกับสุขภาพ ทั่วไป</p>	<p>- ทางโครงการได้มีการประสานงานกับสาธารณสุข อำเภอศรีราชา โรงพยาบาลสมเด็จพระบรมราช เทวี ณ ศรีราชา โรงพยาบาลพญาไท ศรีราชา และโรงพยาบาลวิภาวดีแหลมฉบัง ในการ ให้คำแนะนำและความรู้เกี่ยวกับสุขภาพทั่วไป นอกจากนี้ทางโครงการได้จัดให้มีเวชภัณฑ์ (รูปที่ 2.16) พร้อมทั้งพยาบาลประจำโครงการ กะกลางวัน 1 คน และกะกลางคืน 1 คน (รูปที่ 2.17)</p>	<p>- ไม่พบปัญหา</p>	<p>

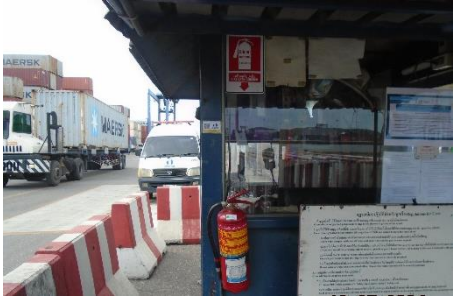
รูปที่ 2.18 ถังดับเพลิงบริเวณท่าเทียบเรือ B1

ผลกระทบสิ่งแวดล้อม	มาตรการป้องกัน แก้ไขและลดผลกระทบ	รายละเอียดการปฏิบัติจริง	ปัญหาและแนวทางแก้ไข	การอ้างอิง
7. สาธารณสุข/ อาชีวอนามัยและ ความปลอดภัย  7.1 การเพิ่ม การเกิด อุบัติเหตุ เนื่องจาก การจราจรทางบก และ ทางน้ำ (ต่อ)	- ติดตั้งอุปกรณ์ดับเพลิงกระจายอยู่ทั่วไป ในบริเวณพื้นที่โครงการ โดยเฉพาะอย่าง ยิ่งบริเวณหน้าท่าควรติดตั้งหัวฉีดน้ำ ดับเพลิง และอื่น ๆ ตามความเหมาะสม ส่วนอาคารสำนักงานต้องติดตั้งเครื่อง ตรวจจับควัน สัญญาณเตือนไฟ ถึงเคมี ดับเพลิง และหัวฉีดน้ำดับเพลิงอย่าง เพียงพอ และติดตั้งในจุดที่สามารถ มองเห็น และหยิบมาใช้งานได้สะดวก เป็นต้น	- มีการติดตั้งถังดับเพลิงกระจายอยู่ทั่วไปบริเวณ ท่าเทียบเรือ B1 (รูปที่ 2.18)	- ไม่พบปัญหา

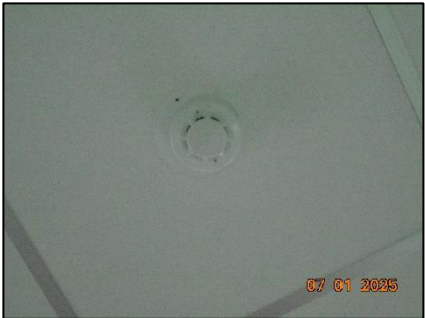
รูปที่ 2.19 เครื่องตรวจจับควันภายในอาคาร

ผลกระทบสิ่งแวดล้อม	มาตรการป้องกัน แก้ไขและลดผลกระทบ	รายละเอียดการปฏิบัติจริง	ปัญหาและ แนวทางแก้ไข	การอ้างอิง
7. สาธารณสุข/ อาชีวอนามัยและ ความปลอดภัย 7.1 การเพิ่ม การเกิด อุบัติเหตุ เนื่องจาก การจราจรทางบก และ ทางน้ำ (ต่อ)		- ส่วนภายในสำนักงานได้มีการติดตั้งเครื่อง ตรวจจับควัน (รูปที่ 2.19) และสัญญาณเตือน ไฟ (รูปที่ 2.20)

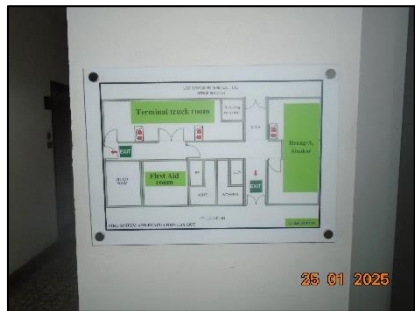
<p>รูปที่ 2.21 แผนผังแสดงตำแหน่งที่ตั้ง ของถังดับเพลิงภายในอาคาร</p>

ผลกระทบสิ่งแวดล้อม	มาตรการป้องกัน แก้ไขและลดผลกระทบ	รายละเอียดการปฏิบัติจริง	ปัญหาและ แนวทางแก้ไข	การอ้างอิง
7. สาธารณสุข/ อาชีวอนามัยและ ความปลอดภัย 7.1 การเพิ่ม การเกิด อุบัติเหตุ เนื่องจาก การจราจรทางบก และ ทางน้ำ (ต่อ)		- ถังดับเพลิงมีการติดตั้งในจุดที่สามารถมองเห็น และหยิบมาใช้งานได้สะดวก รวมทั้งมีแผนผัง แสดงตำแหน่งที่ตั้งของถังดับเพลิงภายในอาคาร (รูปที่ 2.21) และเส้นทางหนีไฟภายในอาคาร อย่างชัดเจน (รูปที่ 2.22)
