#### 1. ความเป็นมาของโครงการและการจัดทำรายงาน

##### 1.1 ความเป็นมาของโครงการ

## 2.1 ผลการปฏิบัติตามมาตรการป้องกันและแก้ไขผลกระทบสิ่งแวดล้อม

**ตารางที่ 2.1** มาตรการป้องกันและแก้ไขผลกระทบสิ่งแวดล้อมทั่วไป ของโครงการเหมืองแร่ดินอุตสาหกรรมชนิดดินซีเมนต์ ของ บริษัทปูนซีเมนต์ไทย (ทุ่งสง) จำกัด  
ระหว่างเดือนกรกฎาคม-ธันวาคม 2567

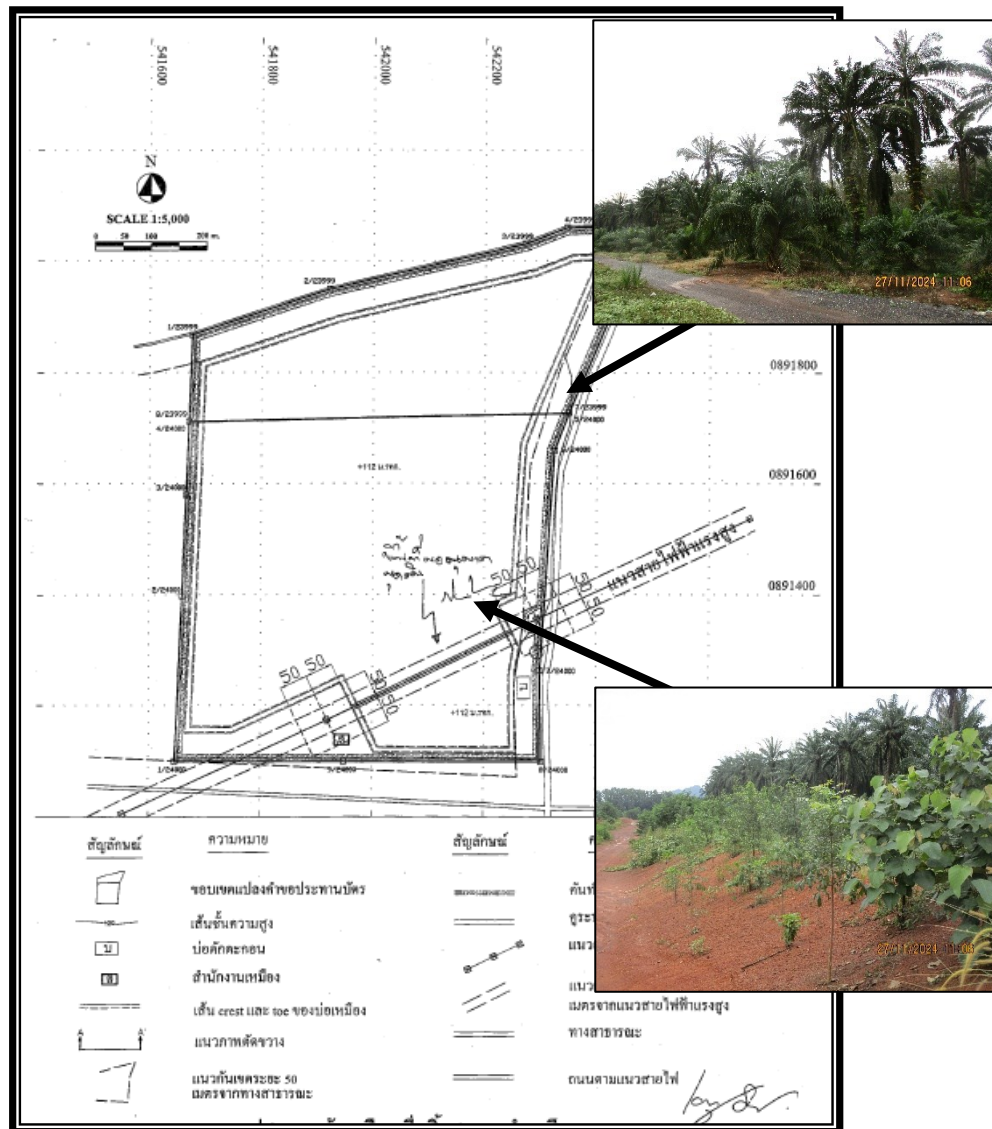
| มาตรการป้องกันและแก้ไขผลกระทบสิ่งแวดล้อม | รายละเอียดการปฏิบัติจริงตามมาตรการฯ | ปัญหา อุปสรรค<br>ที่ไม่สามารถปฏิบัติตาม<br>มาตรการ และแนวทางแก้ไข | ภาพถ่าย/เอกสารประกอบผล<br>การปฏิบัติตามมาตรการฯ |
|---|--|---|---|
| 2. กำหนดพื้นที่เว้นเขตไม่ทำเหมืองในระยะ 50 เมตร รอบพื้นที่โครงการ และทำการเว้นแนวกันเขตในระยะ 20 เมตร จากแนวสายไฟฟ้าแรงสูง | - โครงการได้มีการเปลี่ยนแปลงแผนผังโครงการทำเหมือง ตามหนังสือออก 0511/2568 เมื่อวันที่ 5 มิถุนายน 2560 โดยกำหนดเว้นพื้นที่ทำเหมืองตามแนวเขตประทานบัตร ด้านทิศตะวันตก ในระยะไม่น้อยกว่า 10 เมตร และเว้นแนวเขตพื้นที่ไม่ทำเหมืองห่างจากทางสาธารณะด้านทิศเหนือ ด้านทิศใต้ และด้านทิศตะวันออก ในระยะไม่น้อยกว่า 50 เมตร ทำการเว้นแนวกันเขตในระยะ 25 เมตร จากแนวสายไฟฟ้าแรงสูง | - | - เอกสารแนบที่ 1.3 หนังสือการขอเปลี่ยนแปลงแผนผังโครงการทำเหมืองของโครงการเหมืองแร่ดินอุตสาหกรรมชนิดดินซีเมนต์ บริษัทปูนซีเมนต์ไทย (ทุ่งสง) จำกัด<br>- เอกสารแนบที่ 2.5 แผนผังตำแหน่งขอบเขตพื้นที่ทำเหมือง เส้นทางขนส่งแร่ และพื้นที่ที่ไม่เกี่ยวข้องกับการทำเหมือง<br>- ภาพที่ 2.4 การเว้นพื้นที่ไม่ทำเหมืองจากทางสาธารณะและสายไฟฟ้าแรงสูงรอบพื้นที่โครงการ |

ภาพที่ 2.4 การเว้นพื้นที่ไม่ทำเหมืองจากทางสาธารณะ และสายไฟฟ้าแรงสูงรอบพื้นที่โครงการ

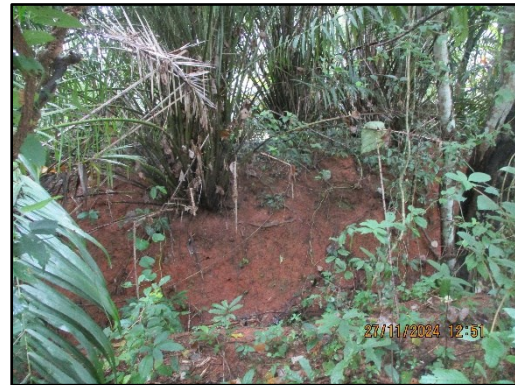
| มาตรการป้องกันและแก้ไขผลกระทบสิ่งแวดล้อม | รายละเอียดการปฏิบัติตามมาตรการฯ | ปัญหา อุปสรรค<br>ที่ไม่สามารถปฏิบัติตาม<br>มาตรการ และแนวทางแก้ไข | ภาพถ่าย/เอกสารประกอบผล<br>การปฏิบัติตามมาตรการฯ |
|--|---|---|--|
| <b>1.4 อุทกวิทยา และคุณภาพน้ำ</b><br>1. ให้สร้างคันทำนบกั้นรอบพื้นที่โครงการ โดยมีหน้าตัดเป็นรูปสี่เหลี่ยมคางหมู ขนาดความกว้างฐาน 6 เมตร สูง 1 เมตร และสันคันทิ้งานกว้าง 4 เมตร พร้อมทั้งขุดระบายน้ำด้านนอกคันทำนบกั้น โดยกำหนดให้มีขนาดความลึก 1 เมตร ท้องร่องกว้าง 1 เมตร และด้านบนของระบายน้ำกว้าง 1.5 เมตร ให้แล้วเสร็จก่อนที่จะเริ่มดำเนินการทำเหมือง พร้อมทั้งปลูกไม้ยืนต้นและพืชคลุมดินบริเวณแนวคันทำนบกั้น เพื่อป้องกันการชะล้างพังทลายของหน้าดินบนคันทำนบกั้น | - โครงการได้สร้างคันทำนบกั้นที่มีหน้าตัดเป็นรูปสี่เหลี่ยมคางหมู ขนาดความกว้างฐาน 6 เมตร สูง 1 เมตร และสันคันทิ้งานกว้าง 4 เมตร รอบพื้นที่โครงการ พร้อมทั้งขุดระบายน้ำด้านนอกคันทำนบกั้น ที่มีขนาดความลึก 1 เมตร ท้องร่องกว้าง 1 เมตร และด้านบนของระบายน้ำกว้าง 1.5 เมตร โดยใช้ต้นไม้ที่เพาะชำและอนุบาลจากศูนย์การเรียนรู้ความหลากหลายทางชีวภาพและการฟื้นฟูเหมือง ได้แก่ ต้นมะฮอกกานี เพกา ลำพูป่า แม็ก หลุมพอ เป็นต้น เพื่อป้องกันการชะล้างพังทลายของหน้าดินบนคันทำนบกั้น | - | - เอกสารแนบที่ 2.9 การเตรียมการปลูกพืชบนแนวคันทำนบกั้น<br>- ภาพที่ 2.5 คันทำนบกั้น<br>- ภาพที่ 2.7 ระบายน้ำรอบพื้นที่โครงการ |

ภาพที่ 2.5 คันทำนบดิน

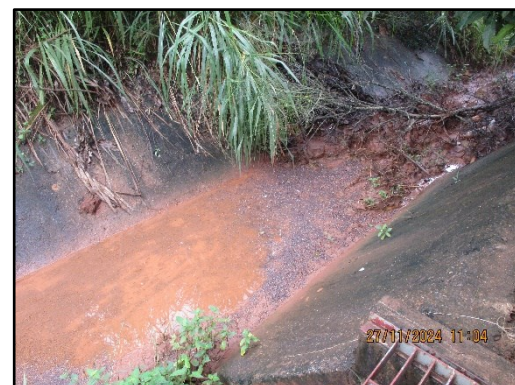
| มาตรการป้องกันและแก้ไขผลกระทบสิ่งแวดล้อม | รายละเอียดการปฏิบัติตามมาตรการฯ | ปัญหา อุปสรรค<br>ที่ไม่สามารถปฏิบัติตาม<br>มาตรการ และแนวทางแก้ไข | ภาพถ่าย/เอกสารประกอบผล<br>การปฏิบัติตามมาตรการฯ |
|--|---|---|--|
| <b>1.1 ลักษณะภูมิประเทศ (ต่อ)</b><br>4. ให้สร้างคันทำนบดินรอบพื้นที่โครงการในระยะ 10 เมตร จากขอบเขตพื้นที่โครงการ โดยหลีกเลี่ยงการตัดต้นปาล์มน้ำมัน บริเวณแนวคันทำนบดิน และระบายน้ำให้น้อยที่สุด ทั้งนี้ ให้คง สภาพของต้นปาล์มน้ำมันซึ่งมีอยู่แล้วในพื้นที่โครงการในระยะ 40 เมตร ส่วนที่เหลือ พร้อมทั้งปลูกต้นไม้และพืชคลุมดินเสริม ในบริเวณที่สามารถดำเนินการได้ เพื่อป้องกันผลกระทบ สิ่งแวดล้อมในด้านต่างๆ โดยคันทำนบดินมีหน้าตัดเป็นรูป สี่เหลี่ยมคางหมู ขนาดความกว้างฐาน 6 เมตร สูง 1 เมตร และ สันคันทำนบกว้าง 4 เมตร พร้อมทั้งขุดระบายน้ำด้านนอกคัน ทำนบ โดยกำหนดให้มีขนาดความลึก 1 เมตร ท้องร่องกว้าง 1 เมตร และด้านบนของระบายน้ำกว้าง 1.5 เมตร ให้แล้วเสร็จ ก่อนที่จะเริ่มดำเนินการทำเหมือง | - โครงการได้สร้างคันทำนบดินที่มีหน้าตัดเป็นรูปสี่เหลี่ยม คาง หมู ขนาดความกว้างฐาน 6 เมตร สูง 1 เมตร และสันคันทำนบ กว้าง 4 เมตร รอบพื้นที่โครงการในระยะ 10 เมตร จาก ขอบเขตพื้นที่โครงการ และไม่ตัดต้นปาล์มน้ำมันบริเวณแนวคัน ทำนบดิน และระบายน้ำ โดยคงสภาพของต้นปาล์มน้ำมันซึ่งมี อยู่แล้วในพื้นที่โครงการในระยะ 40 เมตร พร้อมทั้งขุดระบาย น้ำด้านนอกคันทำนบ ที่มีขนาดความลึก 1 เมตร ท้องร่องกว้าง 1 เมตร และด้านบนของระบายน้ำกว้าง 1.5 เมตร | - | - ภาพที่ 2.5 คันทำนบดิน<br>- ภาพที่ 2.6 ต้นปาล์มน้ำมันใน บริเวณพื้นที่โครงการ<br>- ภาพที่ 2.7 ระบายน้ำรอบพื้นที่ โครงการ |

ภาพที่ 2.7 คูระบายน้ำรอบพื้นที่โครงการ

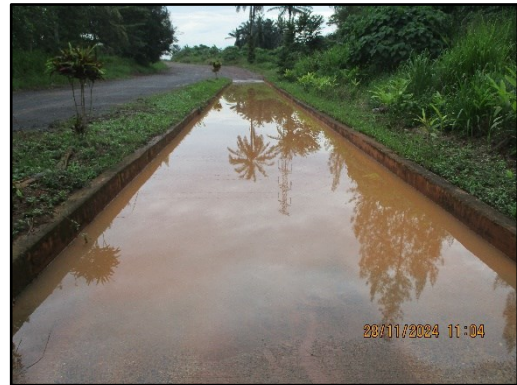
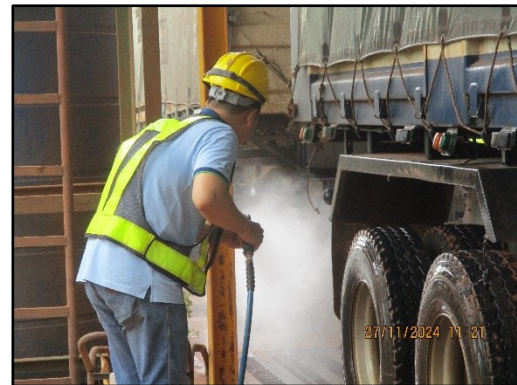
| มาตรการป้องกันและแก้ไขผลกระทบสิ่งแวดล้อม | รายละเอียดการปฏิบัติตามมาตรการฯ | ปัญหา อุปสรรค<br>ที่ไม่สามารถปฏิบัติตาม<br>มาตรการ และแนวทางแก้ไข | ภาพถ่าย/เอกสารประกอบผล<br>การปฏิบัติตามมาตรการฯ |
|---|---|---|---|
| <b>1.2.2 บริเวณเส้นทางขนส่งแร่</b><br>1. ให้จัดสร้างบ่อล้างล้อก่อนออกสู่ทางหลวงหมายเลข 4151 เพื่อทำความสะอาดล้อรถบรรทุกก่อนออกสู่ถนนทางหลวงหมายเลข 4151 ต่อไป | - โครงการได้สร้างบ่อล้างล้อก่อนออกสู่ทางหลวงหมายเลข 4151 และได้มีการฉีดล้างล้อเพื่อเติมอีกครั้งเพื่อทำความสะอาดล้อรถบรรทุกก่อนออกสู่ถนนทางหลวงหมายเลข 4151 เพื่อป้องกันผลกระทบด้านคุณภาพอากาศ | - | - เอกสารแนบที่ 2.6 การออกแบบการสร้างบ่อล้างล้อ<br>- ภาพที่ 2.8 บ่อล้างล้อ และการล้างทำความสะอาดรถบรรทุก |

ภาพที่ 2.8 บ่อล้างล้อ และการล้างทำความสะอาดบรรทุก

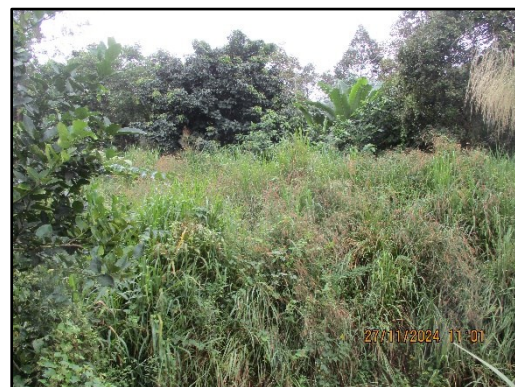
| มาตรการป้องกันและแก้ไขผลกระทบสิ่งแวดล้อม | รายละเอียดการปฏิบัติตามมาตรการฯ | ปัญหา อุปสรรค<br>ที่ไม่สามารถปฏิบัติตาม<br>มาตรการ และแนวทางแก้ไข | ภาพถ่าย/เอกสารประกอบผล<br>การปฏิบัติตามมาตรการฯ |
|--|---|---|--|
| 3. ให้ปลูกพืชคลุมดินจำพวกหญ้าแฝกรอบบ่อดักตะกอน เพื่อป้องกันการพังทลายบริเวณขอบบ่อ และกรองตะกอนดินที่จะไหลลงสู่บ่อดักตะกอนในกรณีที่มีฝนตกหนัก | - โครงการได้มีการปลูกพืชคลุมดินรอบบ่อดักตะกอน เพื่อป้องกันการพังทลายบริเวณขอบบ่อ และกรองตะกอนดินที่จะไหลลงสู่บ่อดักตะกอนในกรณีที่มีฝนตกหนัก | - | - ภาพที่ 2.9 บ่อดักตะกอน<br>- ภาพที่ 2.12 การปลูกพืชคลุมดินบริเวณบ่อดักตะกอน |

ภาพที่ 2.12 การปลูกพืชคลุมดินบริเวณบ่อดักตะกอน

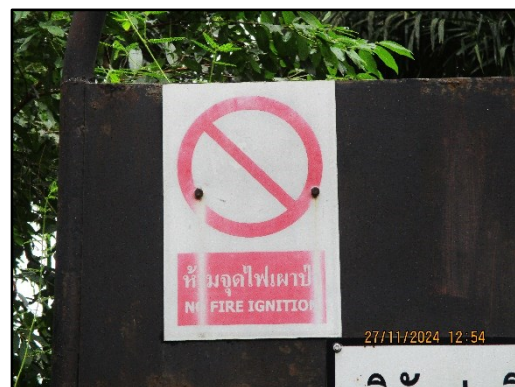
| มาตรการป้องกันและแก้ไขผลกระทบสิ่งแวดล้อม | รายละเอียดการปฏิบัติตามมาตรการฯ | ปัญหา อุปสรรค<br>ที่ไม่สามารถปฏิบัติตาม<br>มาตรการ และแนวทางแก้ไข | ภาพถ่าย/เอกสารประกอบผล<br>การปฏิบัติตามมาตรการฯ |
|--|--|---|--|
| <b>2. ทรัพยากรสิ่งแวดล้อมทางชีวภาพ</b><br>1. กำหนดขอบเขตพื้นที่ที่ต้องใช้ในการดำเนินการทำเหมือง โดยการแสดงสัญลักษณ์หรือป้ายให้เห็นอย่างชัดเจน และห้ามมิให้ตัดต้นไม้นอกเขตพื้นที่ที่ได้รับอนุญาต<br>2. ติดป้ายเตือน “ห้ามจุดไฟ” และ “ห้ามล่าสัตว์” ในบริเวณพื้นที่ที่มองเห็นได้ชัดเจนในบริเวณพื้นที่โครงการและใกล้เคียง | - โครงการได้ติดตั้งป้ายเตือนเรื่อง ห้ามจุดไฟเผาป่าและเขตล่าสัตว์ ไว้โดยรอบพื้นที่โครงการเพื่อความปลอดภัยของประชาชนบริเวณใกล้เคียงพื้นที่โครงการ | - | - ภาพที่ 2.13 ป้ายเตือนด้านความปลอดภัยบริเวณโดยรอบพื้นที่โครงการ |

ภาพที่ 2.13 ป้ายเตือนด้านความปลอดภัยบริเวณโดยรอบพื้นที่โครงการ

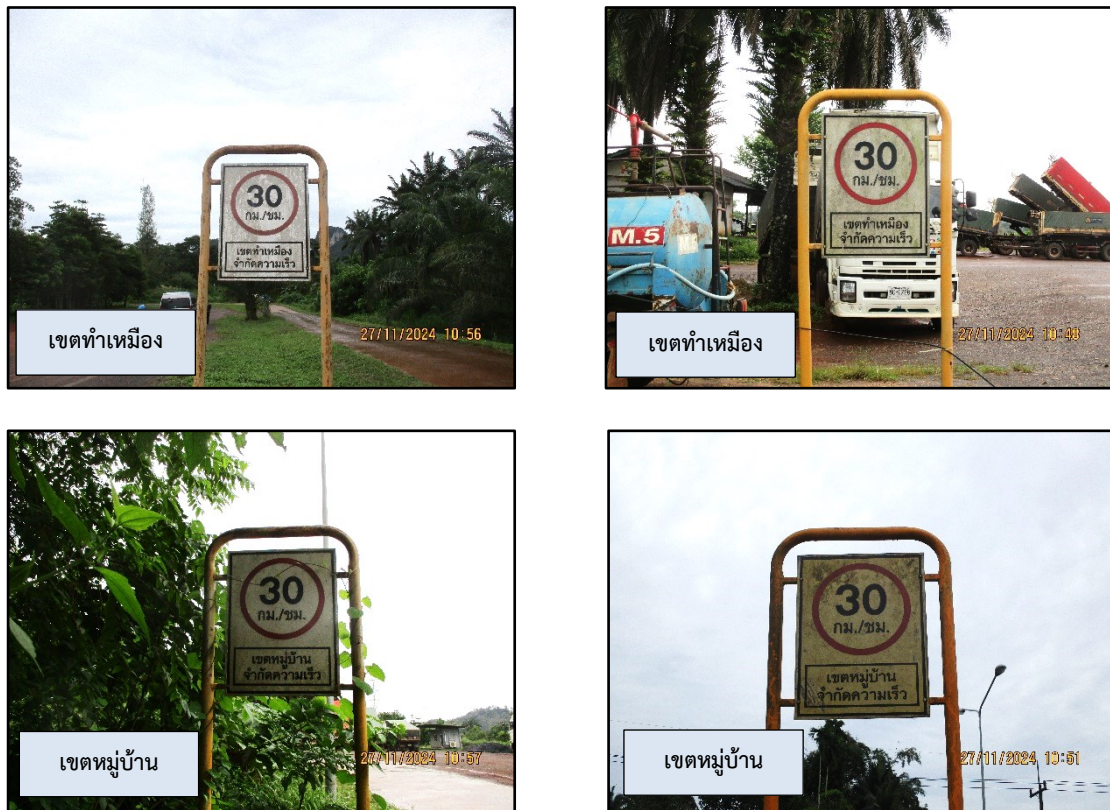
| มาตรการป้องกันและแก้ไขผลกระทบสิ่งแวดล้อม | รายละเอียดการปฏิบัติจริงตามมาตรการฯ | ปัญหา อุปสรรค<br>ที่ไม่สามารถปฏิบัติตาม<br>มาตรการ และแนวทางแก้ไข | ภาพถ่าย/เอกสารประกอบผล<br>การปฏิบัติตามมาตรการฯ |
|--|--|---|--|
| 3.1 การคมนาคม (ต่อ)<br>2. จัดทำป้ายสัญญาณจราจรระบุ “ความเร็วไม่เกิน 30 กิโลเมตรต่อชั่วโมง” ให้เห็นอย่างชัดเจน | - โครงการได้จัดทำป้ายสัญญาณจราจร ระบุ “ความเร็วไม่เกิน 30 กิโลเมตรต่อชั่วโมง” ให้เห็นอย่างชัดเจน ทั้งภายในพื้นที่ทำเหมือง และก่อนออกสู่ชุมชน | - | - ภาพที่ 2.14 การควบคุม<br>ความเร็วของรถบรรทุก ไม่เกิน 30<br>กิโลเมตร/ชั่วโมง |

ภาพที่ 2.14 การควบคุมความเร็วของรถบรรทุก ไม่เกิน 30 กิโลเมตร/ชั่วโมง

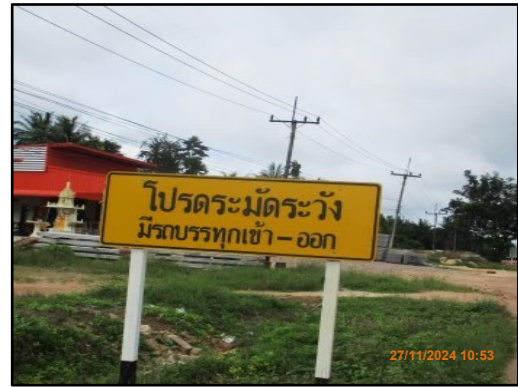
| มาตรการป้องกันและแก้ไขผลกระทบสิ่งแวดล้อม | รายละเอียดการปฏิบัติตามมาตรการฯ | ปัญหา อุปสรรค<br>ที่ไม่สามารถปฏิบัติตาม<br>มาตรการ และแนวทางแก้ไข | ภาพถ่าย/เอกสารประกอบผล<br>การปฏิบัติตามมาตรการฯ |
|--|--|---|--|
| <b>3. คุณค่าการใช้ประโยชน์ของมนุษย์</b><br><b>3.1 การคมนาคม</b><br>1. จัดทำป้ายสัญญาณจราจร เช่น ป้ายเตือนระวังรถบรรทุก ป้ายชะลอความเร็ว และสัญญาณไฟกระพริบ ที่มีขนาดมาตรฐานสามารถมองเห็นได้อย่างชัดเจนในบริเวณที่สำคัญหรืออาจก่อให้เกิดอุบัติเหตุได้ง่าย เช่น ช่วงก่อนเลี้ยวเข้า-ออกจากพื้นที่โครงการ บริเวณทางเชื่อมต่อก่อนเข้า-ออกจากพื้นที่โครงการ เพื่อออกสู่ทางหลวงหมายเลข 4151 และบริเวณที่ผ่านชุมชน เป็นต้น ให้มีช่วงระยะห่างติดต่อกันจากทางเลี้ยวประมาณ 50, 100 และ 200 เมตร หรือบริเวณอื่นๆ ที่เห็นว่ามีโอกาสเกิดอุบัติเหตุได้ง่าย พร้อมทั้งดูแลรักษาป้ายสัญญาณจราจรให้อยู่ในสภาพใช้งานได้ดียู่เสมอ | - โครงการได้จัดทำป้ายสัญญาณจราจร เช่น ป้ายเตือนระวังรถบรรทุก ป้ายชะลอความเร็ว และสัญญาณไฟกระพริบ ที่มีขนาดมาตรฐานสามารถมองเห็นได้อย่างชัดเจนในบริเวณที่สำคัญ หรืออาจก่อให้เกิดอุบัติเหตุได้ง่าย เช่น ช่วงก่อนเลี้ยวเข้า-ออกจากพื้นที่โครงการ บริเวณทางเชื่อมต่อก่อนเข้า-ออกจากพื้นที่โครงการ เพื่อออกสู่ทางหลวงหมายเลข 4151 และบริเวณที่ผ่านชุมชน เป็นต้น ให้มีช่วงระยะห่างติดต่อกันจากทางเลี้ยวประมาณ 50, 100 และ 200 เมตร หรือบริเวณอื่น ๆ ที่เห็นว่ามีโอกาสเกิดอุบัติเหตุได้ง่าย พร้อมทั้งดูแลรักษาป้ายสัญญาณจราจรให้อยู่ในสภาพใช้งานได้ดียู่เสมอ | - | - ภาพที่ 2.14 การควบคุมความเร็วของรถบรรทุก ไม่เกิน 30 กิโลเมตร/ชั่วโมง<br>- ภาพที่ 2.15 ระเบียบปฏิบัติงานเหมืองดินซีเมนต์<br>- ภาพที่ 2.16 สัญญาณไฟกระพริบและป้ายเตือนด้านการจราจรก่อนถึงทางเข้า-ออกบริเวณพื้นที่โครงการ |

ภาพที่ 2.16 สัญญาณไฟกระพริบและป้ายเตือนด้านการจราจรก่อนถึงทางเข้า-ออกบริเวณพื้นที่โครงการ
