รายงานการปฏิบัติตามมาตรการป้องกัน
และแก้ไขผลกระทบสิ่งแวดล้อม
และมาตรการติดตามตรวจสอบผลกระทบสิ่งแวดล้อม
ประจำเดือนกรกฎาคม-ธันวาคม 2567

โครงการโรงแรมชามา เลควิว อโศก

มกราคม 2568

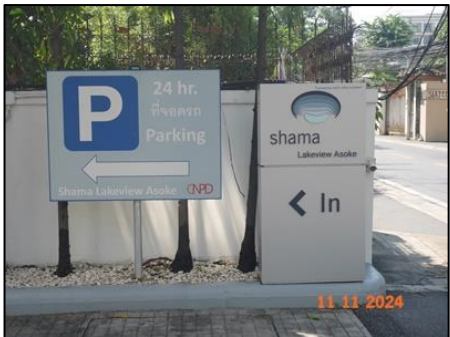
<p>รูปที่ 2.1 เส้นทางเข้า-ออกโครงการ</p>

ผลกระทบสิ่งแวดล้อม	มาตรการป้องกันและแก้ไขผลกระทบสิ่งแวดล้อม	รายละเอียดการปฏิบัติจริง	ปัญหาและแนวทางแก้ไข	การอ้างอิง
1. คุณภาพอากาศ และระดับเสียง	1. จัดระบบการเดินรถและเส้นทางเข้า – ออก โครงการให้เหมาะสมกับสภาพการจราจรภายนอก เพื่อลดปัญหามลพิษจากการจราจรติดขัดโดยมี เจ้าหน้าที่คอยอำนวยความสะดวก	- โครงการได้จัดระบบเดินรถที่เหมาะสมและมีเจ้าหน้าที่ คอยอำนวยความสะดวกบริเวณทางเข้า – ออกของ โครงการ เพื่อลดปัญหามลพิษจากการจราจรติดขัด (รูปที่ 2.1 และรูปที่ 2.2)	- ไม่พบปัญหา

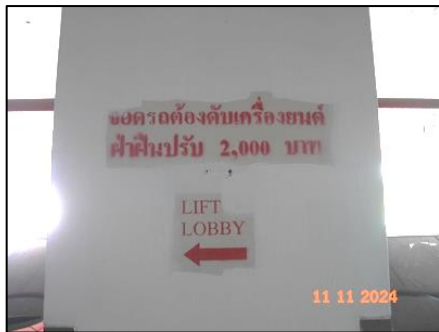
<p>รูปที่ 2.3 ป้ายห้ามติดเครื่องบริเวณที่จอดรถ</p>

ผลกระทบสิ่งแวดล้อม	มาตรการป้องกันและแก้ไขผลกระทบสิ่งแวดล้อม	รายละเอียดการปฏิบัติจริง	ปัญหาและแนวทางแก้ไข	การอ้างอิง
1. คุณภาพอากาศและระดับเสียง (ต่อ)	2. ปฏิบัติตามกฎหมายที่ห้ามติดเครื่องขณะจอดรถในส่วนของที่จอดรถอย่างเคร่งครัด	- โครงการปฏิบัติตามมาตรการฯ อย่างเคร่งครัด และมีป้ายห้ามติดเครื่อง บริเวณที่จอดรถทุกชั้น (รูปที่ 2.3)	- ไม่พบปัญหา

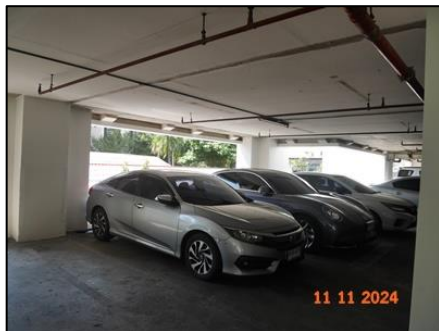
<p>รูปที่ 2.4 พื้นที่จอดรถของอาคารที่มีการระบายอากาศ</p>

3. โครงการได้ออกแบบที่จอดรถของอาคารให้มีอัตราการระบายอากาศประมาณ 4 เท่าของปริมาตรห้องใน 1 ชม. ซึ่งมากกว่าข้อกำหนดตามกฎหมายกระทรวงฉบับที่ 50 (2540) ออกตามความในพระราชบัญญัติควบคุมอาคาร พ.ศ. 2522 ที่กำหนดให้มีอัตราการระบายอากาศเท่ากับ 4 เท่าของปริมาตรห้องใน 1 ชม.	- โครงการได้ออกแบบที่จอดรถให้มีการระบายอากาศและถ่ายเทอากาศเป็นอย่างดี ซึ่งเป็นไปตามข้อกำหนดตามกฎหมายกระทรวงฉบับที่ 50 (2540) ออกตามความในพระราชบัญญัติควบคุมอาคาร พ.ศ. 2522 (รูปที่ 2.4)	- ไม่พบปัญหา

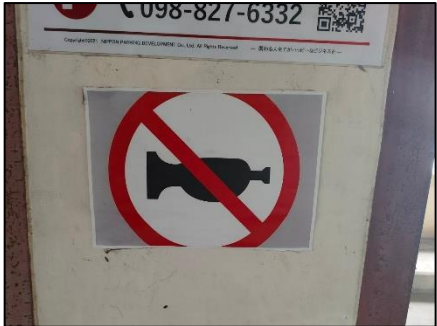
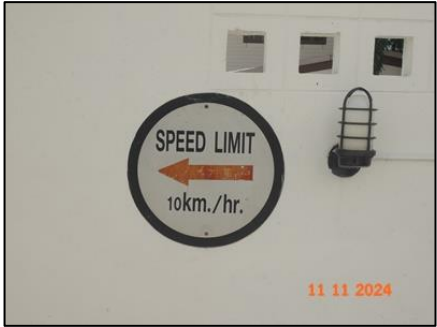
<p>รูปที่ 2.5 ป้ายห้ามบีบแตรและจำกัดความเร็ว</p>

ผลกระทบสิ่งแวดล้อม	มาตรการป้องกันและแก้ไขผลกระทบสิ่งแวดล้อม	รายละเอียดการปฏิบัติจริง	ปัญหาและแนวทางแก้ไข	การอ้างอิง
1. คุณภาพอากาศ และระดับเสียง (ต่อ)	4. ติดตั้งป้ายห้ามบีบแตรหรือเหยียบคันเร่งให้มีเสียงดัง รวมทั้งต้องติดตั้งป้ายจำกัดความเร็วที่วิ่งภายในพื้นที่โครงการไม่เกิน 30 กม./ชม.	- โครงการได้กำชับให้ผู้พักอาศัยรวมถึงเจ้าหน้าที่ห้ามบีบแตรหรือเหยียบคันเร่ง ซึ่งอาจก่อให้เกิดเสียงดังได้ และมีการติดป้ายจำกัดความเร็วของรถยนต์ไม่เกิน 10 กม./ชม. (รูปที่ 2.5)	- ไม่พบปัญหา

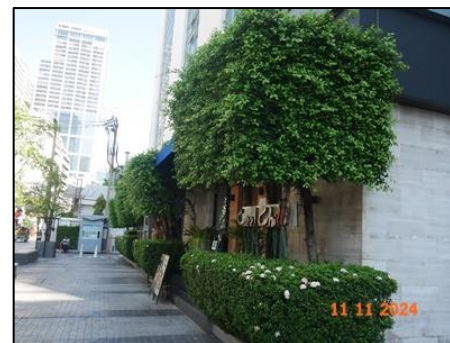
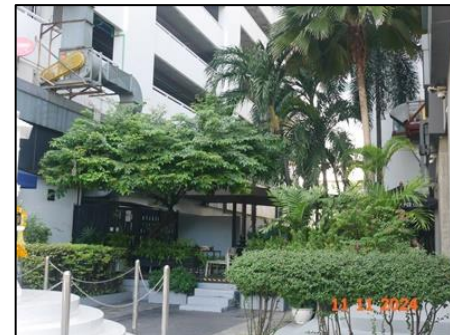
<p>รูปที่ 2.6 ต้นไม้โดยรอบพื้นที่โครงการ</p>

ผลกระทบสิ่งแวดล้อม	มาตรการป้องกันและแก้ไขผลกระทบสิ่งแวดล้อม	รายละเอียดการปฏิบัติจริง	ปัญหาและแนวทางแก้ไข	การอ้างอิง
1. คุณภาพอากาศ และระดับเสียง (ต่อ)	5. ปลูกต้นไม้รอบพื้นที่โครงการเพื่อลดระดับอุณหภูมิ และดูดซับมลพิษ	- โครงการมีการปลูกต้นไม้ บริเวณโดยรอบพื้นที่ว่าง ของโครงการ เพื่อลดระดับอุณหภูมิและดูดซับมลพิษ (รูปที่ 2.6)	- ไม่พบปัญหา

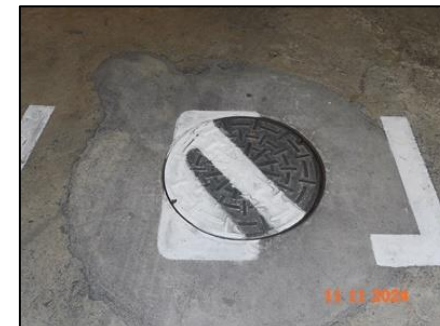
รูปที่ 2.8 ท่อระบายน้ำของโครงการ

3. ก่อนที่จะระบายน้ำออกสู่บ่อพักน้ำสาธารณะ จะต้องติดตั้งตะแกรงดักขยะและตรวจสอบ เป็นประจำ เพื่อกำจัดขยะที่ตกค้าง	- โครงการติดตั้งท่อระบายน้ำ (รูปที่ 2.8) และจัดให้มี เจ้าหน้าที่คอยดักเศษขยะออกจากปลายท่อระบายน้ำ ของโครงการ ก่อนเชื่อมสู่ท่อสาธารณะ เป็นประจำ ทุกวันพุธ	- ไม่พบ ปัญหา

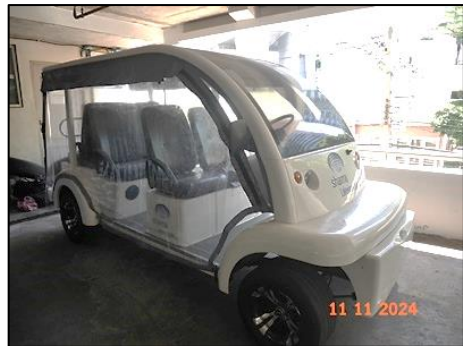
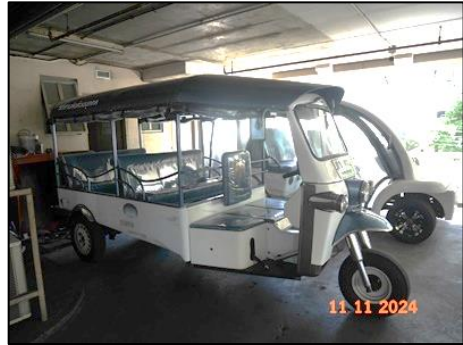
<p>รูปที่ 2.9 ระบบขนส่งของโครงการ</p>

ผลกระทบสิ่งแวดล้อม	มาตรการป้องกันและแก้ไขผลกระทบสิ่งแวดล้อม	รายละเอียดการปฏิบัติจริง	ปัญหาและแนวทางแก้ไข	การอ้างอิง
3. การจราจร	1. ประชาสัมพันธ์ให้ผู้ใช้บริการ และพนักงานของโครงการ ใช้ระบบขนส่งมวลชนให้มากขึ้น เพื่อที่จะได้ลดปริมาณการใช้รถยนต์ส่วนบุคคล	- โครงการมีการประชาสัมพันธ์ให้ผู้ใช้บริการ และพนักงานของโครงการใช้ระบบขนส่งมวลชนให้มากขึ้น และโครงการได้จัดให้มีรถสำหรับรับส่งผู้ให้บริการเป็นรถไฟฟ้าจำนวน 2 คัน และรถตุ๊กตุ๊ก จำนวน 1 คัน (รูปที่ 2.9) เพื่อเป็นการลดปริมาณการใช้รถยนต์ส่วนบุคคล	- ไม่พบปัญหา

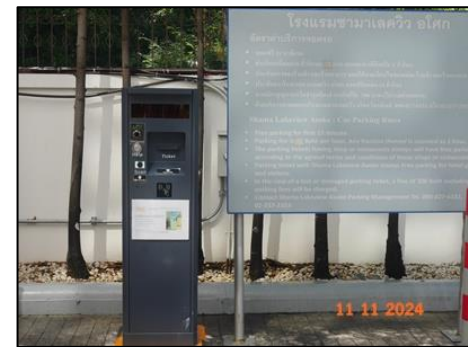
<p>รูปที่ 2.10 เครื่องรับ-จ่ายบัตรอัตโนมัติ</p>

4. จัดให้มีบิโอมียมสำหรับจ่ายบัตรบริเวณทางเข้า - ออกจะตั้งไว้ให้ลึกเข้าไปจากปากทางเข้า - ออกอย่างน้อย 30 เมตร เพื่อป้องกันปัญหาการกีดขวางการจราจร	- โครงการได้จัดให้มีเครื่องอัตโนมัติสำหรับรับ-จ่าย บัตรบริเวณทางเข้า (รูปที่ 2.10) และในส่วนของบริเวณทางออกของโครงการ และมีเจ้าหน้าที่รักษาความปลอดภัยคอยอำนวยความสะดวก	- ไม่พบปัญหา

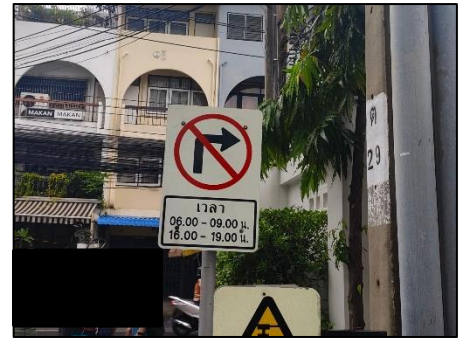
รูปที่ 2.11 ป้ายห้ามเลี้ยวขวาในช่วงชั่วโมงเร่งด่วน

ผลกระทบสิ่งแวดล้อม	มาตรการป้องกันและแก้ไขผลกระทบสิ่งแวดล้อม	รายละเอียดการปฏิบัติจริง	ปัญหาและแนวทางแก้ไข	การอ้างอิง
3. การจราจร (ต่อ)	9. ในช่วงชั่วโมงเร่งด่วนเช้า (06.00-09.00) และช่วงเย็น (16.00-19.00) ห้ามให้รถที่ออกของโครงการเลี้ยวขวาตัดกระแสดการจราจรในซอยสุขุมวิท 16 โดยให้รถทุกคันต้องเลี้ยวซ้ายเข้าซอยสุขุม 16 เพื่อไปใช้เส้นทางลัดออกสู่ซอยอื่นๆ โดยโครงการจัดให้มีการประชาสัมพันธ์ให้ผู้พักอาศัยทราบ และติดตั้งป้ายห้ามเลี้ยวขวาระบุช่วงเวลาไว้บริเวณทางออกของโครงการ	- โครงการได้แบ่งให้มีในช่วงชั่วโมงเร่งด่วนเช้า (06.00-09.00 น.) และช่วงเย็น (16.00-19.00 น.) ห้ามให้รถที่ออกจากทางออกของโครงการเลี้ยวขวาตัดกระแสดการจราจรในซอยสุขุมวิท 16 โดยให้รถทุกคันต้องเลี้ยวซ้ายเข้าสุขุมวิท 16 เพื่อไปใช้เส้นทางลัดออกสู่ซอยอื่นๆ โดยโครงการจัดให้มีการประชาสัมพันธ์ให้ผู้พักอาศัยทราบ และติดตั้งป้ายห้ามเลี้ยวขวา โดยมีการระบุช่วงเวลาไว้บริเวณทางออกของโครงการ (รูปที่ 2.11)	- ไม่พบปัญหา

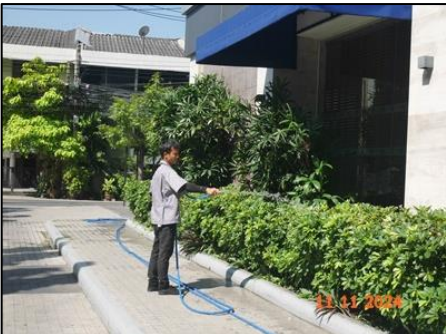
<p>รูปที่ 2.12 เจ้าหน้าที่รดน้ำต้นไม้</p>

ผลกระทบสิ่งแวดล้อม	มาตรการป้องกันและแก้ไขผลกระทบสิ่งแวดล้อม	รายละเอียดการปฏิบัติจริง	ปัญหาและแนวทางแก้ไข	การอ้างอิง
4. การใช้น้ำ (ต่อ)	3. การรดน้ำต้นไม้ อาจจะเลือกใช้แบบสปริงเกอร์ แทนการฉีดน้ำด้วยสายยาง ซึ่งจะประหยัดน้ำได้มากกว่า	- โครงการได้จัดให้มีพื้นที่ปลูกต้นไม้ของโครงการ เป็นแบบแปลงและกระถาง ซึ่งมีขนาดเล็กจึงใช้สายยางในการรดน้ำต้นไม้ (รูปที่ 2.12)	- ไม่พบปัญหา

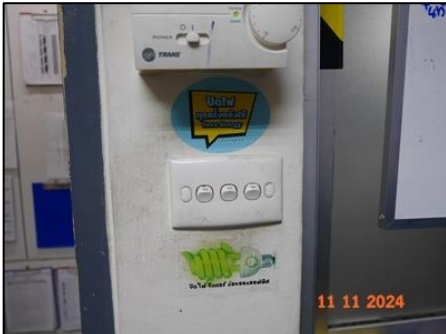
<p>รูปที่ 2.13 ป้ายเตือนเปิด-ปิดไฟ</p>

5. การใช้ไฟฟ้า	1. ส่งเสริมและประชาสัมพันธ์การอนุรักษ์พลังงาน ภายในอาคารให้กับพนักงานประจำอาคาร ผู้พักอาศัย และผู้ใช้บริการจากภายนอก โดยการจัดบอร์ดประชาสัมพันธ์ และติดตั้งป้ายเตือนการเปิด-ปิดไฟ การขึ้นลงลิฟท์ การเปิด-ปิดแอร์ภายในห้องพักเมื่อไม่ได้ใช้งาน เป็นต้น	- โครงการส่งเสริมและประชาสัมพันธ์การอนุรักษ์พลังงานภายในอาคารให้กับพนักงานประจำอาคาร ผู้พักอาศัยและผู้ใช้บริการจากภายนอก โดยการจัดบอร์ดประชาสัมพันธ์ และติดตั้งป้ายเตือนการเปิด-ปิดไฟการขึ้นลงลิฟท์ การเปิด-ปิดแอร์ภายในห้องพักเมื่อไม่ได้ใช้งาน เป็นต้น (รูปที่ 2.13)	- ไม่พบปัญหา

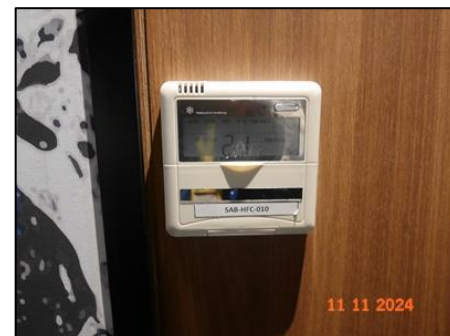
ผลกระทบสิ่งแวดล้อม	มาตรการป้องกันและแก้ไขผลกระทบสิ่งแวดล้อม	รายละเอียดการปฏิบัติจริง	ปัญหาและแนวทางแก้ไข	การอ้างอิง
5. การใช้ไฟฟ้า (ต่อ)	5. ตั้งเทอร์โมสแตทให้ควบคุมอุณหภูมิที่พอเหมาะกับความสบาย (25.5-26.7 °C) ไม่ควรตั้งเทอร์โมสแตทไว้ที่ต่ำสุด และหมั่นตรวจสอบการทำงานของเทอร์โมสแตทว่าปกติหรือไม่	- โครงการมีการติดตั้งเทอร์โมสแตทให้ควบคุมอุณหภูมิที่พอเหมาะ และมีการตรวจสอบการทำงานของเทอร์โมสแตทให้ปกติอยู่เสมอ (รูปที่ 2.14)	- ไม่พบปัญหา

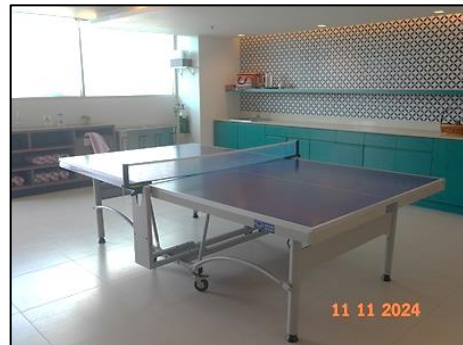
<p>รูปที่ 2.15 พื้นที่นันทนาการของโครงการ</p>

11. พื้นที่ปรับอากาศบางแห่ง เช่น ส่วนภัตตาคาร และนันทนาการ ซึ่งจะมีผู้ใช้มากในบางช่วงเวลา ซึ่งต้องเปิดให้อากาศบริสุทธิ์เข้ามาได้เต็มที่ แต่ถ้าเป็นช่วงเวลาอื่นจะสามารถลดอากาศบริสุทธิ์เข้ามาน้อยลง ซึ่งสามารถประหยัดพลังงานได้	- โครงการได้จัดให้มีพื้นที่นันทนาการ โดยบริเวณพื้นที่นันทนาการ เป็นพื้นที่โปร่ง และมีอากาศบริสุทธิ์ถ่ายเทเป็นอย่างดี (รูปที่ 2.15)	- ไม่พบปัญหา

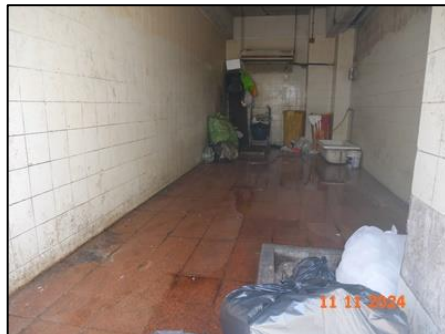
ผลกระทบสิ่งแวดล้อม	มาตรการป้องกันและแก้ไขผลกระทบสิ่งแวดล้อม	รายละเอียดการปฏิบัติจริง	ปัญหาและแนวทางแก้ไข	การอ้างอิง
6. การกำจัดมูลฝอย	1. ห้องพักมูลฝอยที่ทางโครงการจัดเตรียมไว้บริเวณชั้น 1 ของอาคาร A มีขนาดกว้าง × ยาว × สูง เท่ากับ 2.8 × 0.8 × 3.2 ม. คิดเป็นปริมาตร 45 ลบ.ม. ซึ่งสามารถเก็บมูลฝอยที่เกิดขึ้นได้ประมาณ 9 วัน ในกรณีที่ไม่มีรถมาเก็บขนมูลฝอย	- โครงการมีห้องพักมูลฝอยบริเวณชั้น 1 ของอาคาร A และมีการคัดแยกประเภทมูลฝอย (รูปที่ 2.16) ซึ่งจะมีรถเก็บขนมูลฝอยของสำนักงานเขตคลองเตยมาเก็บขนมูลฝอยเป็นประจำทุกวัน (ภาคผนวกที่ 8)	- ไม่พบปัญหา	ภาคผนวกที่ 8

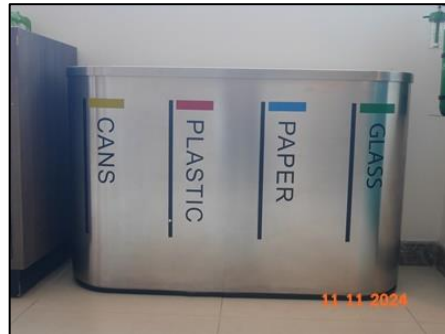
รูปที่ 2.17 ถังรองรับมูลฝอย

รูปที่ 2.16 ห้องพักมูลฝอย
	2. จัดเตรียมถังรองรับมูลฝอยตั้งไว้ตามพื้นที่สาธารณะ และภายในห้องพักให้เพียงพอและเป็นถังรองรับแบบแยกประเภทมูลฝอยที่มีฝาปิดถึงรองรับอย่างมิดชิด	- โครงการได้จัดให้มีถังรองรับมูลฝอยที่มีฝาปิดมิดชิดไว้ตามพื้นที่สาธารณะและภายในห้องพักให้เพียงพอ (รูปที่ 2.17)	- ไม่พบปัญหา

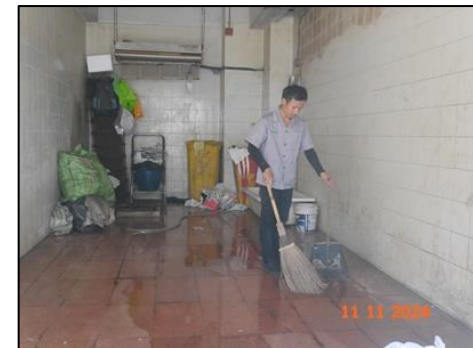
ผลกระทบสิ่งแวดล้อม	มาตรการป้องกันและแก้ไขผลกระทบสิ่งแวดล้อม	รายละเอียดการปฏิบัติจริง	ปัญหาและแนวทางแก้ไข	การอ้างอิง
6. การกำจัดมูลฝอย (ต่อ)	5. ควรทำความสะอาดห้องพักมูลฝอยอย่างน้อย 1 ครั้งต่อสัปดาห์ และน้ำล้างให้ระบายเข้าสู่ระบบบำบัดน้ำเสียของโครงการ	- โครงการได้จัดให้มีเจ้าหน้าที่คอยทำความสะอาดห้องพักมูลฝอยเป็นประจำทุกวัน และน้ำที่ล้างห้องพักมูลฝอยจะระบายเข้าสู่ระบบบำบัดน้ำเสียของโครงการ (รูปที่ 2.18)	- ไม่พบปัญหา

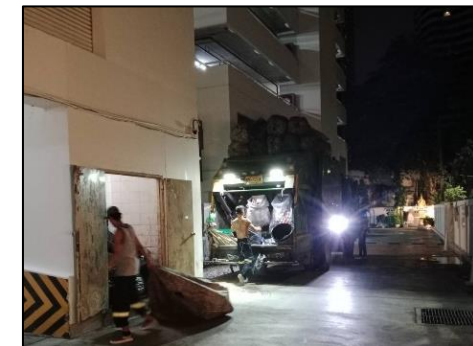
รูปที่ 2.19 รถเก็บขนมูลฝอย

รูปที่ 2.18 เจ้าหน้าที่ทำความสะอาด ห้องพักมูลฝอย
	6. ไม่ควรให้มีขยะตกค้างอยู่ในห้องพักขยะมูลฝอย เพื่อป้องกันการแพร่กระจายของเชื้อโรค และกลิ่นไม่พึงประสงค์	- มีรถเก็บขนมูลฝอยของสำนักงานเขตคลองเตย มาเก็บขนมูลฝอยเป็นประจำทุกวัน (ภาคผนวกที่ 8) จึงไม่มีขยะตกค้างอยู่ในห้องพักขยะมูลฝอย เพื่อป้องกันการแพร่กระจายของเชื้อโรคและกลิ่นไม่พึงประสงค์ (รูปที่ 2.19)	- ไม่พบปัญหา

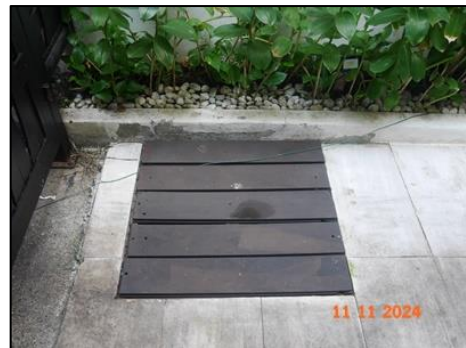
ผลกระทบสิ่งแวดล้อม	มาตรการป้องกันและแก้ไขผลกระทบสิ่งแวดล้อม	รายละเอียดการปฏิบัติจริง	ปัญหาและแนวทางแก้ไข	การอ้างอิง
7. การบำบัดน้ำเสีย (ต่อ)	5. ถังดักไขมัน จะต้องรับการตรวจสอบ ดูแล บำรุงรักษาให้มีประสิทธิภาพดีอยู่เสมอ โดยเฉพาะระบบระบายอากาศ และตามรอยรั่วซึมต่างๆ เพื่อป้องกันกลิ่นรบกวน	- โครงการได้จัดให้มีเจ้าหน้าที่คอยตรวจสอบ ดูแล บำรุงรักษาถังดักไขมันให้มีประสิทธิภาพดีอยู่เสมอ (รูปที่ 2.20)	- ไม่พบปัญหา

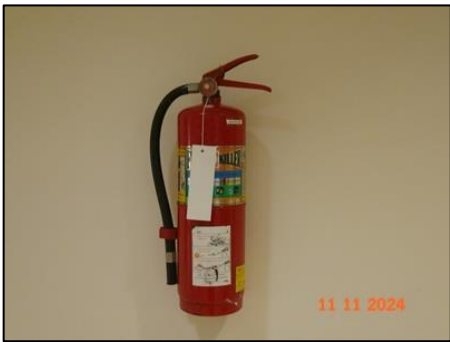
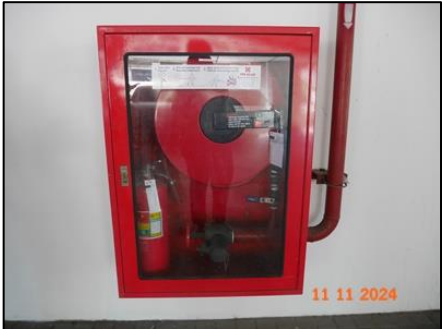
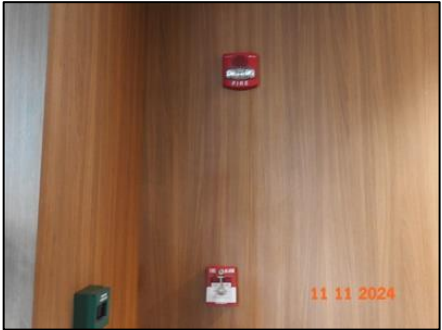
<p>รูปที่ 2.22 อุปกรณ์ดับเพลิง</p>

2. โครงการได้ออกแบบระบบสัญญาณแจ้งเหตุเพลิงไหม้ ระบบผจญเพลิง ทางหนีไฟ ซึ่งประกอบด้วยอุปกรณ์และรายละเอียดการทำงานสอดคล้องกับกฎกระทรวงฉบับที่ 33 (2535) กฎกระทรวงฉบับที่ 50 (2540) และมาตรฐานต่างๆ	- โครงการได้จัดให้มีระบบสัญญาณแจ้งเหตุเพลิงไหม้ ระบบผจญเพลิง ทางหนีไฟ รวมทั้งอุปกรณ์ดับเพลิง ซึ่งมีรายละเอียดการใช้งานตามที่กฎหมายกำหนด (รูปที่ 2.22)	- ไม่พบปัญหา

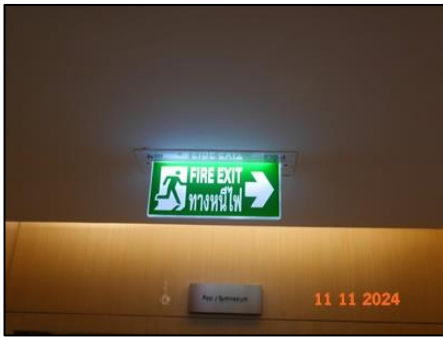
<p>รูปที่ 2.23 ป้ายเส้นทางหนีไฟ</p>

ผลกระทบสิ่งแวดล้อม	มาตรการป้องกันและแก้ไขผลกระทบสิ่งแวดล้อม	รายละเอียดการปฏิบัติจริง	ปัญหาและแนวทางแก้ไข	การอ้างอิง
9. อาชีวอนามัย ความปลอดภัย และการป้องกัน อัคคีภัย (ต่อ)	3. ประชาสัมพันธ์ให้ความรู้แก่ผู้อาศัยผู้ให้บริการ และพนักงาน โครงการทราบดีวิธีการปฏิบัติตน เมื่อเกิดไฟไหม้ และการใช้อุปกรณ์ดับเพลิง โดย จัดให้มีข้อมูลฉุกเฉินและติดตั้งแผนผังอาคาร แสดงตำแหน่งทางหนีไฟ และอุปกรณ์ดับเพลิง ประจำบริเวณโถงลิฟท์ของทุกชั้น รวมทั้งจัดทำ ป้ายเรืองแสงแสดงเส้นทางหนีไฟออกเป็น ระยะๆ	- โครงการได้มีการประชาสัมพันธ์ให้ความรู้แก่ผู้ พักอาศัย ผู้ให้บริการและพนักงานโครงการ ทราบดีวิธีการปฏิบัติตนเมื่อเกิดไฟไหม้ และการ ใช้อุปกรณ์ดับเพลิง โดยจัดให้มีคู่มือฉุกเฉิน และติดตั้งแผนผังอาคารแสดงตำแหน่งทาง หนีไฟ และอุปกรณ์ดับเพลิงกระจายบริเวณ โถงลิฟท์ของทุกชั้นรวมทั้งจัดทำป้ายเรืองแสง แสดงเส้นทางหนีไฟออกเป็นระยะๆ (รูปที่ 2.23)	- ไม่พบปัญหา

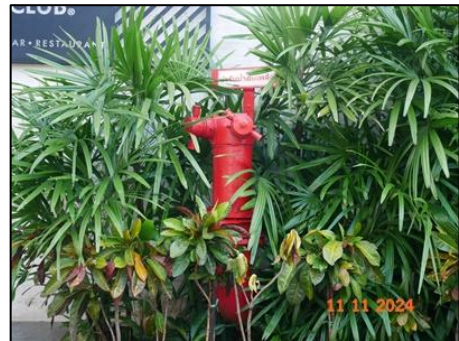
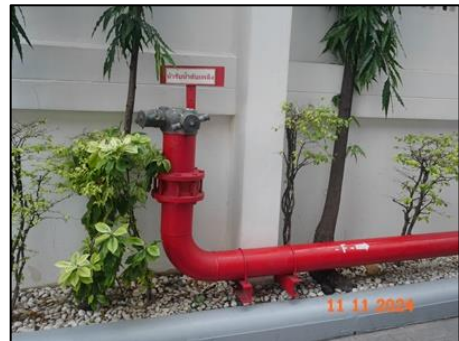
<p>รูปที่ 2.24 จุดรับน้ำดับเพลิง</p>

ผลกระทบสิ่งแวดล้อม	มาตรการป้องกันและแก้ไขผลกระทบสิ่งแวดล้อม	รายละเอียดการปฏิบัติจริง	ปัญหาและแนวทางแก้ไข	การอ้างอิง
9. อาชีวอนามัย ความปลอดภัย และการป้องกัน อัคคีภัย (ต่อ)	7. บริเวณจุดรับน้ำดับเพลิงด้านหน้าอาคาร A และอาคาร B สำหรับรับน้ำจากรถเพลิงที่มีท่อดับเพลิงชนิดข้อต่อสวมเร็วแบบมีเขี้ยวและมีลิ้นกันน้ำกลับ ขนาดเส้นผ่าศูนย์กลาง 65 มม. เพื่อให้บริการกับพื้นที่อาคารและจ่ายน้ำให้กับถังเก็บน้ำชั้นใต้ดิน จะต้องเป็นพื้นที่ว่างไม่มีสิ่งกีดขวางทางวิ่ง	- โครงการมีจุดรับน้ำดับเพลิงด้านหน้าอาคาร A และอาคาร B สำหรับรับน้ำจากรถดับเพลิง (รูปที่ 2.24)	- ไม่พบปัญหา

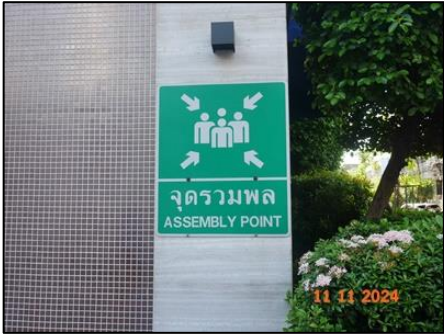
รูปที่ 2.25 จุดรวมพล

ผลกระทบสิ่งแวดล้อม	มาตรการป้องกันและแก้ไขผลกระทบสิ่งแวดล้อม	รายละเอียดการปฏิบัติจริง	ปัญหาและแนวทางแก้ไข	การอ้างอิง
9. อาชีวอนามัย ความปลอดภัย และการป้องกัน อัคคีภัย (ต่อ)	8. จัดให้มีพื้นที่จุดรวมพลของโครงการอยู่บริเวณ ถนนภายในโครงการด้านข้างอาคาร A มีพื้นที่ รวมประมาณ 408 ตรม. คิดเป็น 0.34 ตร.ม./คน เนื่องจากอยู่ภายในพื้นที่โครงการและห่างจาก อุบัติเหตุ จึงไม่กีดขวางเส้นทางวิ่งของรถ ดับเพลิง สามารถอพยพออกไปยังถนนซอย สุขุมวิท 16 ได้โดยสะดวก ดังนั้น จุดรวมพลจึงมี ความเพียงพอที่จะรองรับจำนวนผู้อพยพสูงสุด ของโครงการ ในกรณีเกิดเหตุฉุกเฉิน	- โครงการจัดให้มีพื้นที่จุดรวมพลของโครงการ อยู่บริเวณด้านข้างอาคาร A และบริเวณพื้นที่สี่ เหลี่ยมระหว่างอาคาร A และอาคาร B ซึ่งมีความ เพียงพอที่จะรองรับจำนวนผู้อพยพสูงสุดของ โครงการ ในกรณีเกิดเหตุฉุกเฉินได้ (รูปที่ 2.25)	- ไม่พบปัญหา

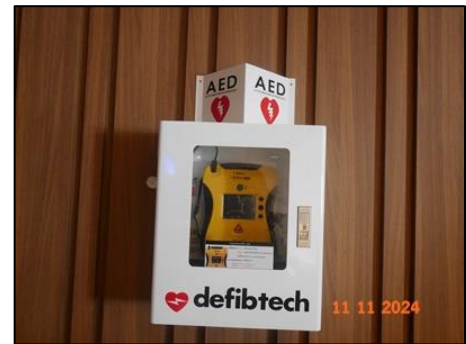
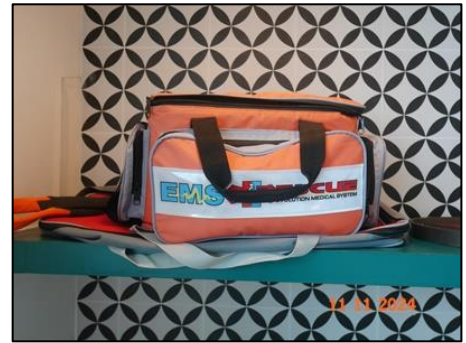
<p>อุปกรณ์ปฐมพยาบาล รูปที่ 2.26 อุปกรณ์ปฐมพยาบาล และพาหนะสำรอง</p>

ผลกระทบสิ่งแวดล้อม	มาตรการป้องกันและแก้ไขผลกระทบสิ่งแวดล้อม	รายละเอียดการปฏิบัติจริง	ปัญหาและแนวทางแก้ไข	การอ้างอิง
10. การสาธารณสุข	<p>มาตรการในการจัดการสาธารณสุขโรค สุขาภิบาล และอนามัยสิ่งแวดล้อม ได้แก่</p> <p>1. จัดเตรียมระบบการปฐมพยาบาล และอุปกรณ์ต่างๆ ที่จำเป็นเบื้องต้น รวมทั้งพาหนะสำรองในกรณีฉุกเฉินที่ต้องนำส่งสถานพยาบาลให้พร้อมในพื้นที่โครงการ</p>	<p>- โครงการได้จัดให้มีอุปกรณ์ปฐมพยาบาล อุปกรณ์ต่างๆ ที่จำเป็นเบื้องต้น รวมทั้งพาหนะสำรองในรถฉุกเฉินที่ต้องนำส่ง (รูปที่ 2.26)</p>	<p>- ไม่พบปัญหา</p>

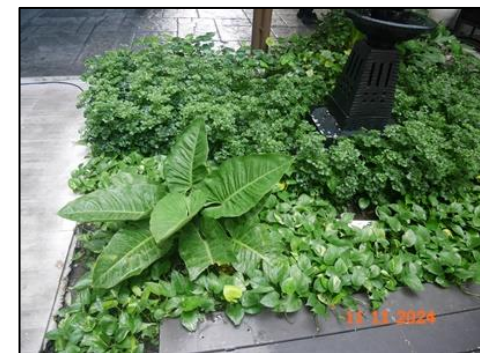
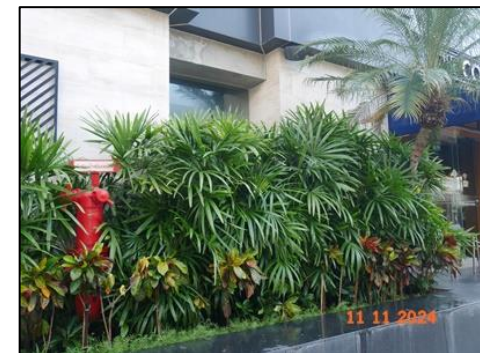
<p>รูปที่ 2.28 พื้นที่สีเขียว</p>

ผลกระทบสิ่งแวดล้อม	มาตรการป้องกันและแก้ไขผลกระทบสิ่งแวดล้อม	รายละเอียดการปฏิบัติจริง	ปัญหาและแนวทางแก้ไข	การอ้างอิง
11. ทัศนียภาพ	<p>1. โครงการได้จัดให้มีพื้นที่สีเขียวรวม 1,898 ตร.ม. คิดเป็นอัตราส่วนพื้นที่สีเขียวต่อจำนวนผู้พักอาศัยกับพนักงานประจำโครงการ (1,214 คน) เท่ากับ 1.6:1 เพื่อเป็นที่พักผ่อนหย่อนใจของผู้พักอาศัย ซึ่งพื้นที่สีเขียวมีตำแหน่งที่ตั้งอยู่ที่บริเวณ</p> <ul style="list-style-type: none"> - ชั้นที่ 1 บริเวณรอบโครงการ ทั้งด้านหน้า ด้านข้างและด้านหลังริมถนนทางเข้าโครงการ มีพื้นที่ประมาณ 968 ตร.ม. หรือร้อยละ 51.0 ของพื้นที่สีเขียวทั้งหมด - บนอาคาร A ชั้นที่ 7 และ 8 บริเวณสระว่ายน้ำ และภายในอาคารมีพื้นที่ ประมาณ 177 ตร.ม. หรือร้อยละ 9.3 ของพื้นที่สีเขียวทั้งหมด - บนอาคาร B ชั้นที่ 7, 9, 11, 15, 17, 20 และ 23 มีพื้นที่ประมาณ 735 ตร.ม. หรือร้อยละ 38.7 ของพื้นที่สีเขียวทั้งหมด 	<p>- โครงการได้จัดให้มีพื้นที่สีเขียว เพื่อเป็นที่พักผ่อนหย่อนใจของผู้พักอาศัย (รูปที่ 2.28) ซึ่งพื้นที่สีเขียวมีตำแหน่งที่ตั้งอยู่ที่บริเวณดังนี้</p> <ol style="list-style-type: none"> 1) ชั้นที่ 1 บริเวณรอบโครงการทั้ง ด้านหน้า ด้านข้างและด้านหลังริมถนนทางเข้าโครงการ บนอาคาร A 2) ชั้นที่ 7 และ 8 บริเวณสระว่ายน้ำและภายในอาคารมีพื้นที่ประมาณ 177 ตร.ม. 3) บนอาคาร B ชั้นที่ 7, 9, 11, 15, 17, 20 และ 23 	- ไม่พบปัญหา

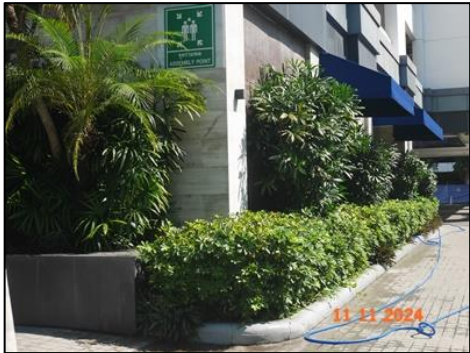
<p>รูปที่ 2.29 ไม้พุ่มบดบังคอนกรีต</p>

ผลกระทบสิ่งแวดล้อม	มาตรการป้องกันและแก้ไขผลกระทบสิ่งแวดล้อม	รายละเอียดการปฏิบัติจริง	ปัญหาและแนวทางแก้ไข	การอ้างอิง
11. ทัศนียภาพ (ต่อ)	2. ดูแลรักษา บำรุงพันธุ์ไม้ในสวนหย่อมให้ดงามอยู่เสมอ โดยเฉพาะบริเวณริมขอบอาคารและสวนหย่อมหน้าโครงการ	- โครงการได้มีการดูแลรักษา และบำรุงพันธุ์ไม้ในสวนหย่อมให้ดงามอยู่เสมอ โดยเฉพาะบริเวณริมขอบอาคารและสวนหย่อมหน้าโครงการ (รูปที่ 2.28)	- ไม่พบปัญหา	รูปที่ 2.28
	3. ควรปลูกต้นไม้ประเภทไม้เลื้อยเพิ่มมากขึ้นเพื่อให้บดบังส่วนที่เป็นคอนกรีตลง	- โครงการได้ปลูกต้นไม้ประเภทไม้เลื้อยและไม้พุ่ม เพื่อให้บดบังส่วนที่เป็นคอนกรีต (รูปที่ 2.29)	- ไม่พบปัญหา

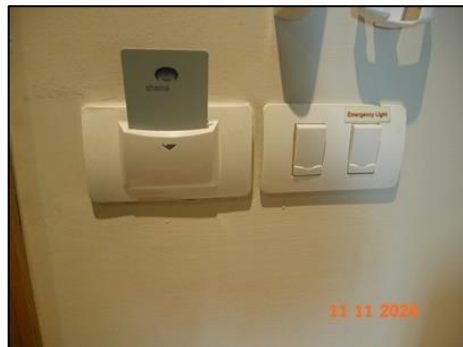
รูปที่ 2.36 ติดตั้งสวิตช์ไฟฟ้า

รูปที่ 2.35 รับแสงธรรมชาติภายในห้องพัก
	10. การติดตั้งสวิตช์ไฟฟ้าของระบบแสงสว่างและระบบปรับอากาศ ควรติดตั้งแยกออกจากกัน เพื่อให้เปิด-ปิดได้เฉพาะจุด ไม่ใช้ปุ่มเดียวกันในการเปิด-ปิดทั้งชั้น และมีตัวบอกให้ทราบถึงสถานะการทำงานของหลอดไฟฟ้าและระบบปรับอากาศในแต่ละส่วนของแต่ละชั้น ซึ่งช่วยลดการสิ้นเปลืองและสูญเสียพลังงานไฟฟ้าได้ดียิ่งขึ้น	- โครงการมีการติดตั้งสวิตช์ไฟฟ้าของระบบแสงสว่างและระบบปรับอากาศแยกออกจากกัน เพื่อให้เปิด-ปิดได้เฉพาะจุด (รูปที่ 2.36)	- ไม่พบปัญหา
