รายงานผลการปฏิบัติตามมาตรการป้องกันและแก้ไขผลกระทบสิ่งแวดล้อม
และมาตรการติดตามตรวจสอบผลกระทบสิ่งแวดล้อม
โครงการอาคารที่พักอาศัยสำหรับพนักงาน
ของการยาสูบแห่งประเทศไทย (ยสท.) ระยะดำเนินการ

ระหว่างเดือนกรกฎาคม - ธันวาคม พ.ศ. 2567

**การจัดทำรายงานผลการปฏิบัติตามมาตรการป้องกันและแก้ไขผลกระทบสิ่งแวดล้อม
และมาตรการติดตามตรวจสอบผลกระทบสิ่งแวดล้อม
โครงการอาคารที่พักอาศัยสำหรับพนักงาน
การยาสูบแห่งประเทศไทย (ยสท.) ระยะดำเนินการ**

วันที่ 15 มกราคม พ.ศ. 2568

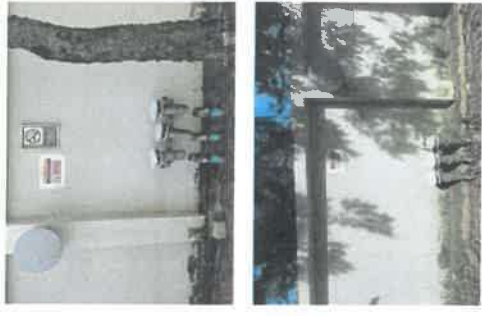
ผลกระทบสิ่งแวดล้อม	มาตรการป้องกันและแก้ไขผลกระทบสิ่งแวดล้อม	รายละเอียดการปฏิบัติงาน	ปัญหา อุปสรรค และการแก้ไข	เอกสารอ้างอิง
2) โครงการต้องจัดให้มีมาตรการจัดการก๊าซมีเทนและแก๊ส (Aerosol) เพื่อมิให้ส่งผลกระทบต่อพนักงานที่เข้าพักภายในโครงการ ดังนี้	<p>● มาตรการจัดการก๊าซมีเทน</p> <p>อาคารศูนย์อาหาร ติดตั้งระบบบำบัดก๊าซมีเทน Biogas Storage 1 ชุด ซึ่งประกอบด้วย ถังเก็บก๊าซ ซึ่งเป็นถังไฟเบอร์กลาสขนาดเส้นผ่านศูนย์กลาง 2.08 เมตร สูง 140 เมตร สามารถบรรจุก๊าซได้ 2,000 ลิตร เพื่อให้เพียงพอต่อการกำจัดก๊าซมีเทนที่เกิดขึ้นจากถังเกรอะปริมาณ 0.97 ลบ.ม./วัน</p> <p>อาคารโรงอัดอ้อย ติดตั้งระบบบำบัดก๊าซมีเทน Biogas Storage สำหรับระบบบำบัดน้ำเสียอาคารละ 1 ชุด ซึ่งประกอบด้วย ถังเก็บก๊าซซึ่งเป็นถังไฟเบอร์กลาสขนาดเส้นผ่านศูนย์กลาง 2.08 เมตร สูง 1.79 เมตร สามารถบรรจุก๊าซได้ 3,000 ลิตร ซึ่งเพียงพอที่จะบำบัดก๊าซมีเทนที่เกิดขึ้นจากถังเกรอะ ปริมาณ 2.41 ลบ.ม./วัน</p>	ปฏิบัติตามมาตรการ โดยโครงการได้ปรับเปลี่ยนวิธีการจัดการก๊าซมีเทนของระบบบำบัดน้ำเสีย จากการบำบัดด้วยระบบบำบัดก๊าซมีเทน Biogas Storage เป็นการบำบัดโดยการดูดซับในบ่อดินและบ่อ และระบายออกสู่บรรยากาศ	-

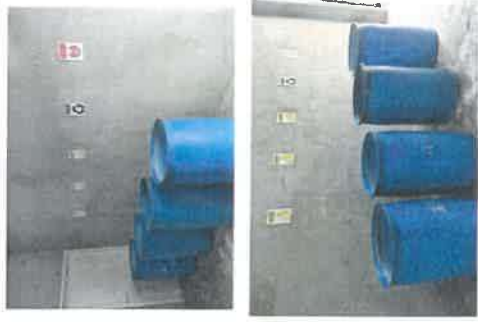
<p>รูปที่ 2-8 ภาชนะรองรับมูลฝอยของโครงการ</p>

ผลกระทบสิ่งแวดล้อม	มาตรการป้องกันและแก้ไขผลกระทบสิ่งแวดล้อม	รายละเอียดการปฏิบัติงาน	ปัญหา อุปสรรค และการแก้ไข	เอกสารอ้างอิง
2.4 ขยะมูลฝอย	1) จัดให้ถังรองรับมูลฝอยตั้งวางไว้ภายในห้องพักมูลฝอยบริเวณชั้นล่างของแต่ละอาคาร โดยการเก็บรวบรวมขยะมูลฝอยนั้นต้องจัดให้มีแม่บ้านประจำอาคารรวบรวมมูลฝอยจากแต่ละห้องพัก โดยขยะมูลฝอยเปียกและแห้งให้ใส่ถุงดำแล้วมัดปากถุงและติดฉลากบอกประเภทของขยะมูลฝอย ส่วนขยะอันตรายให้รวบรวมใส่ถุงสีส้ม มีอักษรพิมพ์สีขาวว่า “ขยะอันตราย” จากนั้นนำไปเก็บรวบรวมไว้ที่ห้องพักขยะบริเวณชั้นล่างของแต่ละอาคารซึ่งมีอาคารละ 1 ห้อง โดยห้องพักรวมมูลฝอยของอาคารที่พักอาศัยให้มีถังรองรับมูลฝอยแห้ง 10 ถึงถังรองรับมูลฝอยเปียก 6 ถึง ซึ่งสามารถรองรับปริมาณขยะมูลฝอยที่เกิดขึ้นในอาคารได้ 3 วัน และถังรองรับมูลฝอยอันตรายซึ่งเป็นถังสีแดงมีฝาปิดมิดชิด เขียนข้างถังอย่างชัดเจนว่า “ขยะอันตราย” มีขนาดบรรจุ 200 ลิตรอีก 1 ถึง ซึ่งรองรับขยะอันตรายได้ 36 วัน สำหรับห้องพักรวมมูลฝอยของอาคารอเนกประสงค์และสำนักงาน ให้มีถังรองรับมูลฝอยแห้ง 3 ถึง ถังรองรับมูลฝอยเปียก 7 ถึง ซึ่งสามารถรองรับปริมาณมูลฝอยที่เกิดขึ้นในอาคารได้ 6 วัน และถังรองรับมูลฝอยอันตรายซึ่งเป็นถังสีแดงมีฝาปิดมิดชิด	ปฏิบัติตามมาตรการ โดยโครงการได้จัดเตรียมภาชนะรองรับมูลฝอยแบบแยกประเภทและมีฝาปิดมิดชิดไว้ในบริเวณพื้นที่โครงการอย่างเพียงพอ ประกอบด้วย (1) ขยะมูลฝอยเปียก (2) ขยะมูลฝอยแห้ง (3) ขยะมูลฝอยรีไซเคิล และ (4) ขยะมูลฝอยอันตราย โดยโครงการจะรวบรวมขยะมูลฝอยทั้งหมดมาถังพักขยะที่จัดเตรียมไว้ในแต่ละอาคารเป็นประจำทุกวัน และส่งต่อไปกับหน่วยงานที่ได้รับอนุญาตในการขนส่งออกไปกำจัด	-

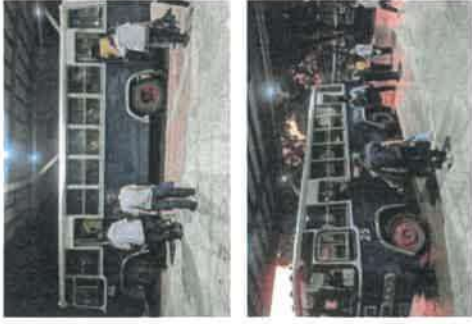
<p>รูปที่ 2-23 รถรับ-ส่งพนักงาน</p>

ผลกระทบสิ่งแวดล้อม	มาตรการป้องกันและแก้ไขผลกระทบสิ่งแวดล้อม	รายละเอียดการปฏิบัติงาน	ปัญหา อุปสรรค และการแก้ไข	เอกสารอ้างอิง
2.5 การจราจรและ การคมนาคมขนส่ง	<p>1) จัดระบบการจราจรของรถรับส่งพนักงานและรถยนต์ของผู้พักอาศัยในโครงการ เพื่อลดความเสี่ยงจากการเกิดอุบัติเหตุจากการที่วิ่งลงมาจากสะพานบริเวณถนนโรจนะ 2 ทางเข้า A และความปลอดภัยจากการกลับรถบริเวณถนนโรจนะ 2 ทางเข้า A ดังนี้</p> <ul style="list-style-type: none"> ● การจัดระบบการจราจรรถเข้าสู่วิหารการอาคารที่พักอาศัยพนักงาน : กำหนดให้รถรับส่งพนักงานและรถยนต์ของพนักงานที่เดินทางมาจากทางหลวงหมายเลข 3056 เลี้ยวเข้าสู่ถนนโรจนะ 2 ทางเข้า B (ถนนสายประธานภายในสวนอุตสาหกรรม) จากนั้นเลี้ยวขวาเข้าสู่ถนนสายรองภายในสวนอุตสาหกรรม แล้วเลี้ยวขวาเข้าสู่ถนนโรจนะ 2 ทางเข้า A เพื่อเดินทางเข้าสู่พื้นที่โครงการอาคารที่พักอาศัยพนักงาน สำหรับรถที่เดินทางจากโรงงานยาสูบมายังโครงการอาคารที่พักอาศัยพนักงาน ให้ใช้โครงข่ายถนนภายในสวนอุตสาหกรรมโรจนะ เพื่อเดินทางเข้าสู่พื้นที่โครงการ ● การจัดระบบการจราจรรถออกจากโครงการอาคารที่พักอาศัยพนักงาน : กำหนดให้รถรับส่งพนักงานและรถยนต์ของพนักงาน เดินทางออกมาจากถนนด้านหน้าโครงการฯ จากนั้นเลี้ยวซ้ายเข้าสู่ถนนโรจนะ 2 ทางเข้า A เพื่อขับตรงไปกลับรถใต้สะพาน (จุดกลับรถใต้สะพาน มีรัศมีวงเลี้ยวประมาณ 15 เมตร ซึ่งเพียงพอสำหรับ การกลับรถของรถยนต์และรถรับส่งพนักงาน) 	<p>ปฏิบัติตามมาตรการ โดยโครงการได้จัดเตรียมรถ巴士เพื่อใช้ในการรับ-ส่ง พนักงานของโครงการไว้อย่างเพียงพอ รวมทั้งกำหนดให้มีการจัดการการเดินรถและเส้นทางจราจรเพื่อลดผลกระทบด้านจราจรภายในสวนอุตสาหกรรมโรจนะตามที่มาตรการกำหนด</p>	-

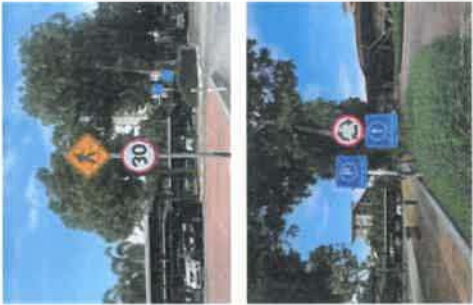
รูปที่ 2-25 ป้ายและสัญลักษณ์จราจรภายในโครงการ

ผลกระทบสิ่งแวดล้อม	มาตรการป้องกันและแก้ไข ผลกระทบสิ่งแวดล้อม	รายละเอียดการปฏิบัติงาน	ปัญหา อุปสรรค และการแก้ไข	เอกสารอ้างอิง
3) จัดให้มีระบบการจราจรที่ปลอดภัย โดยติดตั้งป้ายแสดงทิศทางเดินรถเข้า-ออกภายในพื้นที่โครงการ พร้อมทั้งสัญญาณจราจรต่าง ๆ ให้ชัดเจนตามความเหมาะสม	ปฏิบัติตามมาตรการ โดยกำหนดให้มีการควบคุมความเร็วของรถภายในพื้นที่โครงการ รวมถึงการติดตั้งป้ายสัญญาณจราจรเพื่อป้องกันและลดอุบัติเหตุที่อาจเกิดขึ้นจากการจราจรในพื้นที่โครงการ

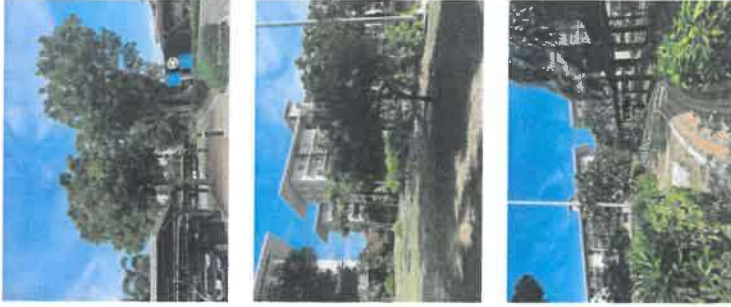
รูปที่ 2-57 พื้นที่สีเขียวของโครงการ

ผลกระทบสิ่งแวดล้อม	มาตรการป้องกันและแก้ไขผลกระทบสิ่งแวดล้อม	รายละเอียดการปฏิบัติงาน	ปัญหา อุปสรรค และการแก้ไข	เอกสารอ้างอิง
3.3 คุณภาพ	1) จัดให้มีพื้นที่สีเขียวบริเวณพื้นที่ชั้นล่างทั้งหมด 10,586.16 ตร.ม. โดยเป็นพื้นที่ปลูกไม้ยืนต้นบริเวณพื้นที่ชั้นล่างไม่ต่ำกว่า 3,689 ตร.ม. ซึ่งการปลูกต้นไม้ของโครงการ ต้องไม่รบกวนพื้นที่กับระบบสาธารณูปโภคต่าง ๆ ภายในโครงการ	ปฏิบัติตามมาตรการ โดยโครงการได้จัดให้มีพื้นที่สีเขียวไว้โดยรอบพื้นที่โครงการ ได้แก่ ไม้ยืนต้น ไม้พุ่ม ไม้ประดับ และพืชคลุมดิน ทั้งนี้โครงการได้ออกแบบให้พื้นที่สีเขียว ไม่รบกวนพื้นที่ระบบสาธารณูปโภคต่าง ๆ ภายในพื้นที่โครงการ	-	ภาคผนวก ค-7 แบบแปลนพื้นที่สีเขียว

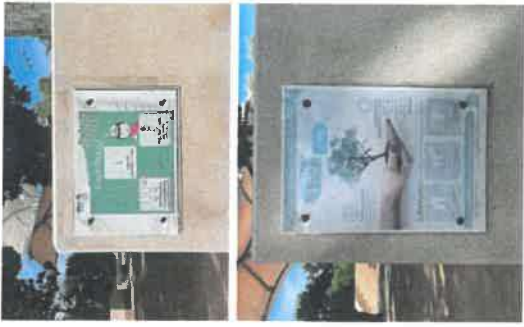
<p>รูปที่ 2-59 ป้ายประชาสัมพันธ์และรณรงค์ สร้างจิตสำนึก เรื่องประโยชน์ของพื้นที่สีเขียว</p>

ผลกระทบสิ่งแวดล้อม	มาตรการป้องกันและแก้ไข ผลกระทบสิ่งแวดล้อม	รายละเอียดการปฏิบัติงาน	ปัญหา อุปสรรค และการแก้ไข	เอกสารอ้างอิง
	3) ติดป้ายประกาศและรณรงค์ให้ผู้พักอาศัยภายในโครงการได้รับรู้และเข้าใจถึงความสำคัญและประโยชน์ของพื้นที่สีเขียว เช่น ช่วยเสริมสร้างภูมิทัศน์ด้านความสวยงามร่มรื่น ลดปัญหาโลกร้อน ลดมลภาวะ และสร้างอากาศบริสุทธิ์ ฯลฯ เพื่อให้เกิดความตระหนัก ใส่ใจ และมีส่วนร่วมในการช่วยดูแลพื้นที่สีเขียวให้อยู่ในสภาพดีสวยงามตลอดไป	ปฏิบัติตามมาตรการ โดยมีการประชาสัมพันธ์และรณรงค์สร้างจิตสำนึกด้านสิ่งแวดล้อมให้แก่พนักงาน โดยเฉพาะความสำคัญและประโยชน์ของพื้นที่สีเขียว

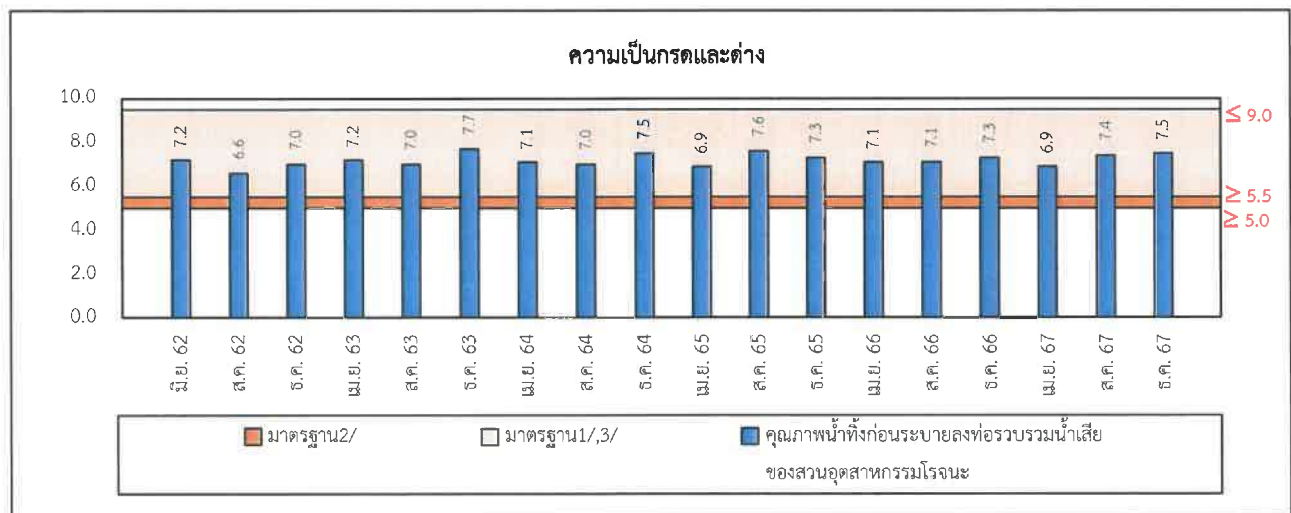
รูปที่ 3-3 ผลการเปรียบเทียบความเป็นกรดและด่าง บ่อตรวจสอบคุณภาพน้ำทิ้งก่อนระบายลงท่อรวบรวมน้ำเสียของสวนอุตสาหกรรมโรจนะ ระหว่างเดือนมิถุนายน พ.ศ. 2562 - ธันวาคม พ.ศ. 2567

ค่าที่ตรวจวัดได้มีค่าไม่^{มีผล}เป็นไปตามมาตรฐานตามที่ประกาศไว้และสิ่งแวดล้อม พ.ศ. 2548 แต่อยู่ในมาตรฐานน้ำทิ้ง ประกาศ ฉบับที่ 1/2559
