บทที่ 2

ผลการดำเนินการตามมาตรการป้องกันและแก้ไขผลกระทบสิ่งแวดล้อม

การดำเนินการตามมาตรการป้องกันและแก้ไขผลกระทบสิ่งแวดล้อม (ระยะดำเนินการ) โครงการโรงแรม SKYE BEACH ประจำเดือนกรกฎาคม - ธันวาคม 2567 มีรายละเอียดผลการปฏิบัติตามมาตรการที่กำหนดรายละเอียดแสดงดังต่อไปนี้

ตารางที่ 2.1-1 รายงานผลการปฏิบัติตามมาตรการป้องกันและแก้ไขผลกระทบสิ่งแวดล้อม (ระยะดำเนินการ) โรงแรม SKYE BEACH ประจำเดือนกรกฎาคม - ธันวาคม 2567

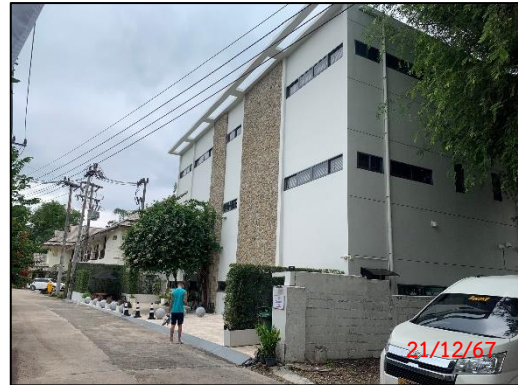
รูปที่ 2.2-2 ทางเข้าโครงการ

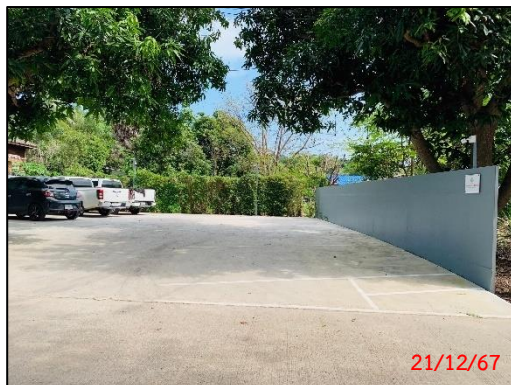
รูปที่ 2.2-3 บริเวณที่จอดรถของโครงการ

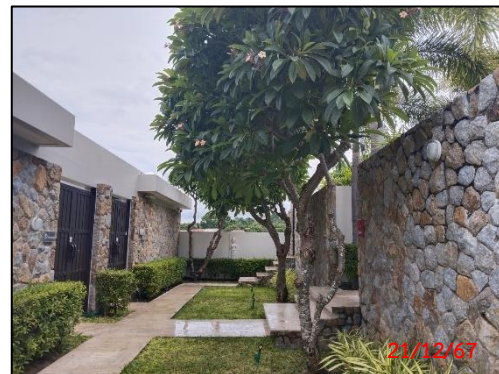
รูปที่ 2.2-4 พื้นที่สีเขียวภายในโครงการ

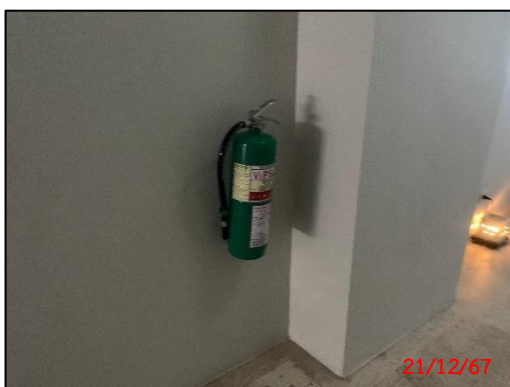
รูปที่ 2.2-5 ถังดับเพลิงภายในโครงการ

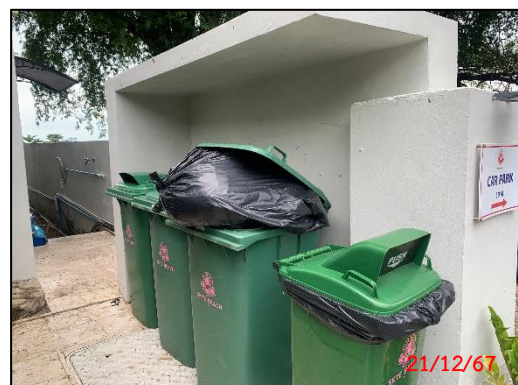
รูปที่ 2.2-6 จุดทิ้งขยะมูลฝอยภายในโครงการ

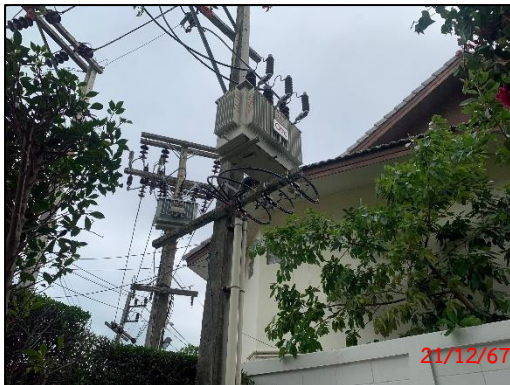
รูปที่ 2.2-7 หม้อแปลงไฟฟ้าภายในโครงการ

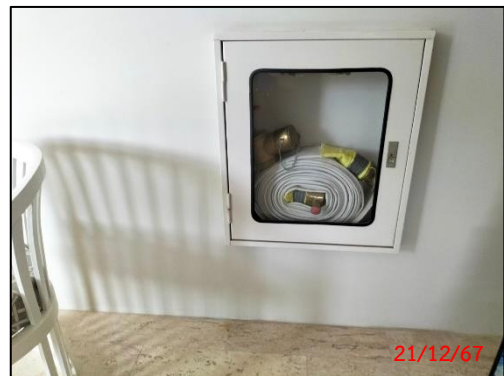
รูปที่ 2.2-8 สายส่งน้ำดับเพลิงภายในโครงการ

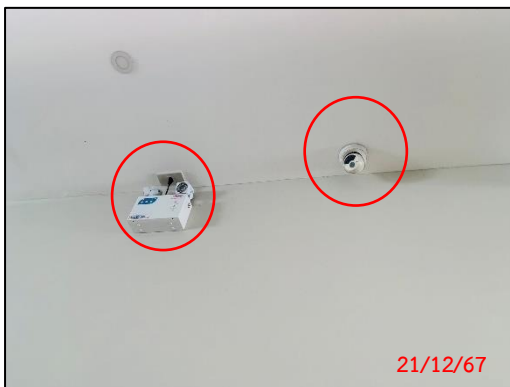
รูปที่ 2.2-9 กล้องวงจรปิดภายในโครงการ

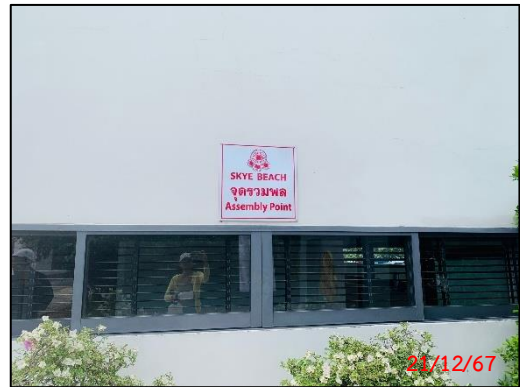
รูปที่ 2.2-10 จุดรวมพลบริเวณหน้าโครงการ
