บทที่ 2 ผลการดำเนินการตามมาตรการป้องกันและแก้ไขผลกระทบสิ่งแวดล้อม

2.1 ผลการดำเนินการตามมาตรการป้องกันและแก้ไขผลกระทบสิ่งแวดล้อมทั่วไป

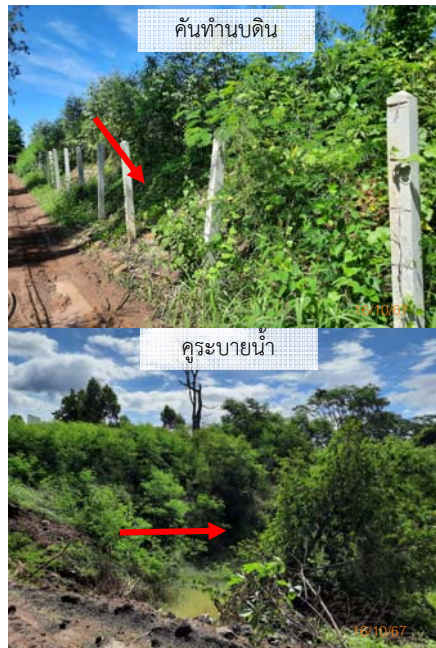
1.4 อุทกวิทยา และคุณภาพน้ำ 1) ให้จัดสร้างแนวคันทำนบดินและคูน้ำโดยรอบ ขอบเขตโครงการและบริเวณขอบเขตพื้นที่แนวกันเขต ไม่ทำเหมือง ระยะ 10 ม. โดยขนาดคันทำนบดิน ด้านบนกว้าง 2 ม. สูง 1.5 ม. ฐานกว้าง 6 ม. และคู ระบายน้ำความกว้างท้องร่อง 1 ม. ลึก 1 ม. ด้านบน กว้าง 1.5 ม. เพื่อป้องกันน้ำไหลชะล้างออกสู่ภายนอก พื้นที่โครงการ พร้อมทั้งให้ตรวจสอบความมั่นคงแข็งแรง ของแนวคันทำนบดิน และคูน้ำที่ได้จัดสร้างไว้ หาก พบว่าคันทำนบดินหรือคูน้ำพังทลายลงให้ดำเนินการ ซ่อมแซมทันที	- จัดสร้างคันทำนบดินและคูน้ำโดยรอบ ขอบเขตโครงการและบริเวณขอบเขตพื้นที่ แนวกันเขตไม่ทำเหมือง ระยะ 10 ม. โดยคัน ทำนบดิน ด้านบนกว้างประมาณ 2 ม. สูง ประมาณ 1.5 ม. ฐานกว้างประมาณ 6 ม. และ ระบายน้ำความกว้างท้องร่องประมาณ 1 ม. ลึกประมาณ 1 ม. ด้านบนกว้างประมาณ 1.5 ม. พร้อมทั้งมีการตรวจสอบความมั่นคงแข็งแรง ของแนวคันทำนบดิน และคูน้ำที่จัดสร้างไว้ หากพบว่าคันทำนบดินหรือคูน้ำพังทลายจะ ดำเนินการซ่อมแซมทันที	- ไม่มี

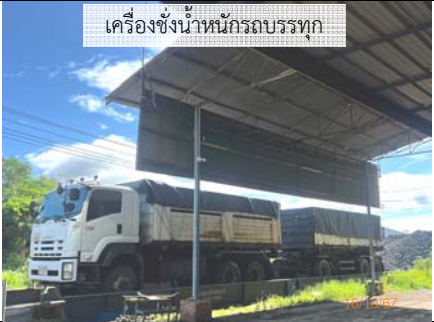
3) กำหนดให้น้ำหนักบรรทุกเป็นไปตามที่ทาง ราชการกำหนด	- จัดให้มีเครื่องชั่งน้ำหนักรถบรรทุก เพื่อให้ น้ำหนักบรรทุกเป็นไปตามที่กำหนด	- ไม่มี

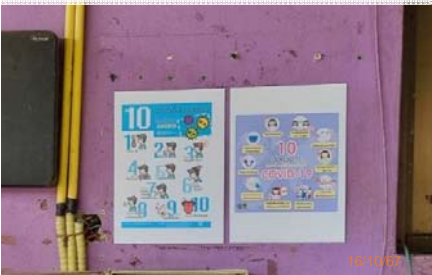
3) กำหนดให้โครงการมีมาตรการฯ ด้านการป้องกันการแพร่ระบาดของเชื้อไวรัสโคโรนา 2019 (COVID-19) เช่น การประชาสัมพันธ์เพื่อให้พนักงานเกิดความรู้และความเข้าใจ การคัดกรองพนักงานก่อนเข้าปฏิบัติงาน การสวมใส่หน้ากากอนามัย และการจัดหาผลิตภัณฑ์ทำความสะอาดและฆ่าเชื้อให้แก่พนักงาน เป็นต้น โดยดำเนินการตามมาตรการ การเฝ้าระวังป้องกันและควบคุมโรคโควิด-19 ของกรมควบคุมโรค	- ในการดำเนินงานด้านการป้องกันการแพร่ระบาดของเชื้อไวรัสโคโรนา 2019 (COVID-19) โครงการได้จัดทำ การประชาสัมพันธ์ความรู้ โดยจัดทำเป็นป้ายความรู้เรื่องโรค และมีการจัดเตรียมหน้ากากอนามัย เครื่องวัดอุณหภูมิ ผลิตภัณฑ์ทำความสะอาดและฆ่าเชื้อ ได้แก่ เจลล้างมือ ให้แก่พนักงาน	- ไม่มี	<p>ป้ายประชาสัมพันธ์ความรู้เชื้อไวรัสโคโรนา 2019</p>

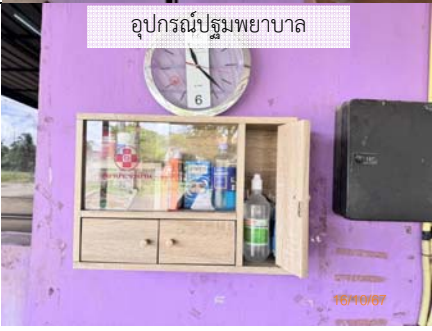
4) ให้จัดหาและอุปกรณ์การปฐมพยาบาลเบื้องต้นสำหรับกรณีฉุกเฉินไว้ประจำพื้นที่โครงการ เพื่อสามารถรักษาผู้ป่วยในเบื้องต้นให้ทันเวลาที่ พร้อมกับการจัดหายานพาหนะสำหรับลำเลียงผู้ป่วยไปยังโรงพยาบาลในกรณีที่ได้รับอุบัติเหตุร้ายแรง	- จัดเตรียมยาและอุปกรณ์การปฐมพยาบาลเบื้องต้นไว้บริเวณสำนักงานโครงการ	- ไม่มี	<p>อุปกรณ์ปฐมพยาบาล</p>

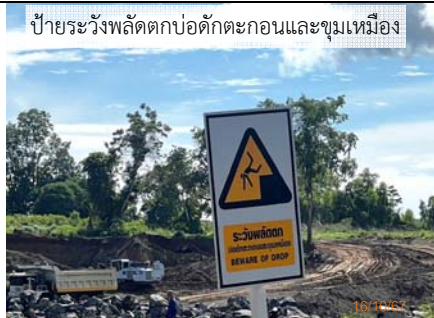
8) ให้จัดทำป้ายเตือนระวังพลัดตกบ่อดักตะกอนและขุมเหมือง พร้อมทั้งจัดสร้างรั้วกันบริเวณขุมเหมืองที่ผ่านการทำเหมืองแล้ว และดูแลให้มีสภาพที่ดี หากเกิดการชำรุดเสียหาย ให้ดำเนินการซ่อมแซมทันทีและดูแลให้มีสภาพที่ดี	- ติดตั้งป้ายเตือนระวังพลัดตกบ่อดักตะกอนและขุมเหมือง และจัดสร้างรั้วกันบริเวณพื้นที่โครงการ พร้อมทั้งดูแลให้มีสภาพที่ดี	- ไม่มี	<p>ป้ายระวังพลัดตกบ่อดักตะกอนและขุมเหมือง</p>
