ผลการปฏิบัติตามมาตรการป้องกันและ  
แก้ไขผลกระทบสิ่งแวดล้อม

บริษัท บุติก พรีเมียร์ อินน์ ซอย 11 จำกัด เจ้าของโครงการ โรงแรม Premier Inn Sukhumvit 11 ตั้งอยู่ที่ซอยสุขุมวิท 11 แขวงคลองเตยเหนือ เขตวัฒนา กรุงเทพมหานคร มีพื้นที่โครงการขนาด 1-1-7 ไร่ เป็นโครงการประเภทโรงแรม ประกอบด้วยอาคารขนาดความสูง 8 ชั้น พร้อมชั้นใต้ดิน 2 ชั้น จำนวน 2 อาคาร มีจำนวนห้องพักรวมทั้งสิ้น 224 ห้อง (อาคาร A มีจำนวนห้องพัก 145 ห้อง และอาคาร B มีจำนวนห้องพัก 79 ห้อง) ปัจจุบันโครงการดังกล่าวได้มีการแจ้งเปลี่ยนชื่อผู้ประกอบการ และเปลี่ยนชื่อสถานประกอบการ โดยผู้ประกอบการ คือ บริษัท เลเจนด์ แลนด์ บางกอก ทีแอล จำกัด และเปิดดำเนินการโรงแรมภายใต้ชื่อ โรงแรมเทอร์เวลลอดจ์ สุขุมวิท 11 **ภาคผนวก ข**

ผลการติดตามตรวจสอบการปฏิบัติตามมาตรการป้องกันและแก้ไขผลกระทบสิ่งแวดล้อมของโครงการ โรงแรมเทอร์เวลลอดจ์ สุขุมวิท 11 (ระยะดำเนินการ) ระหว่างเดือน กรกฎาคม ถึง ธันวาคม พ.ศ. 2567 แสดงดังตารางที่ 2.2-1

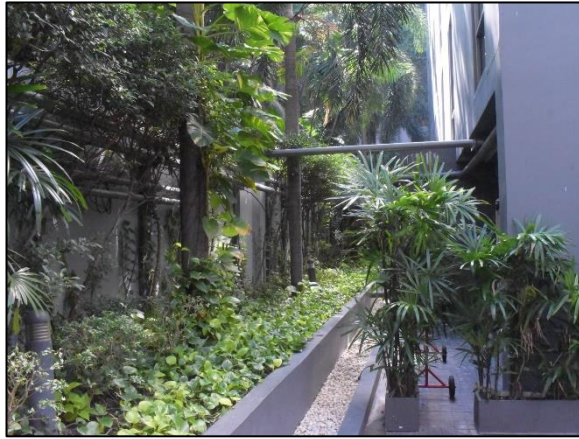
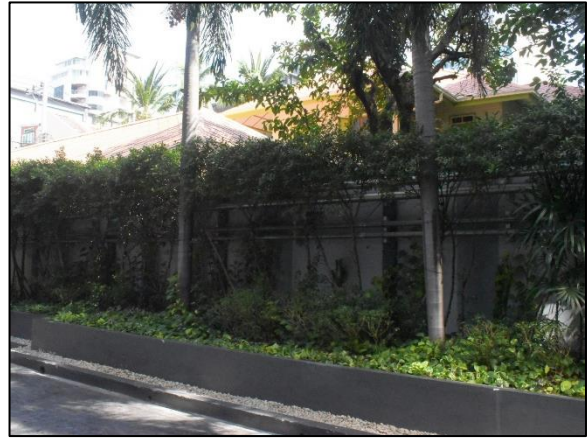
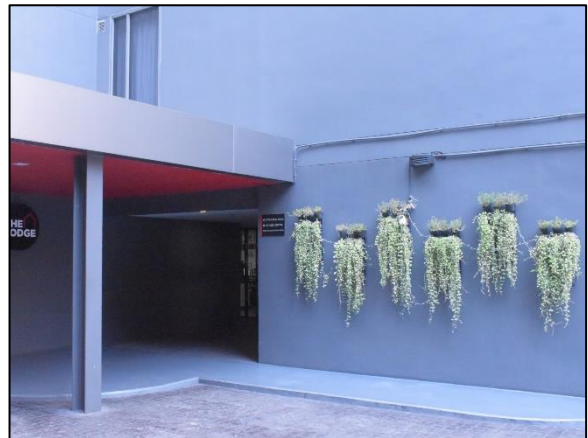
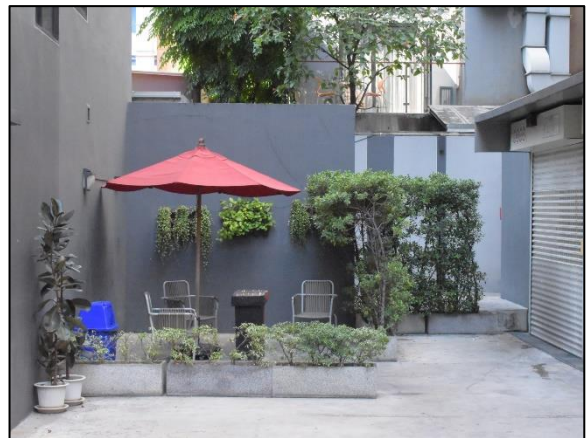
รูปที่ 2.2-1 พื้นที่สีเขียวและการดูแลรักษาพื้นที่สีเขียว

องค์ประกอบทางสิ่งแวดล้อม	มาตรการป้องกันและแก้ไขผลกระทบสิ่งแวดล้อม	ผลการปฏิบัติและรายละเอียดการปฏิบัติตามมาตรการฯ ✓ = ปฏิบัติ X = ไม่ได้ปฏิบัติ ○ = ปฏิบัติไม่ได้ ⊙ = ปฏิบัติได้แต่ไม่มีประสิทธิภาพ ● = ยังไม่ถึงเวลาปฏิบัติ	เอกสารอ้างอิง	ปัญหา/อุปสรรค/แนวทางแก้ไข
<b>1. ทรัพยากรสิ่งแวดล้อมทางกายภาพ</b>				
<b>1.1 สภาพภูมิประเทศ</b>	1) โครงการต้องจัดให้มีพื้นที่ว่างโดยรอบอาคาร ดังนี้ - มีพื้นที่สีเขียวทั้งหมด 488.89 ตร.ม. คิดเป็นอัตราส่วนพื้นที่สีเขียวเป็น 1.02 ตร.ม. ต่อผู้พักอาศัย 1 คน โดยมีพื้นที่ไม่ย่นต้น 314.08 ตร.ม.	✓	โครงการจัดให้มีพื้นที่สีเขียวตามที่กำหนดในมาตรการ ฯ	รูปที่ 2.2-1 พื้นที่สีเขียว -

4) กำหนดให้โครงการจัดให้มีพื้นที่สีเขียวระดับพื้นดิน 488.89 ตารางเมตร ตามที่เสนอในผังบริเวณแสดงพื้นที่สีเขียวของโครงการ ตลอดระยะดำเนินการโครงการ	✓	โครงการจัดให้มีพื้นที่สีเขียวตามที่กำหนดในมาตรการ ฯ	รูปที่ 2.2-1 พื้นที่สีเขียว -

พื้นที่สีเขียวในโครงการ

การดูแลรักษาพื้นที่สีเขียว

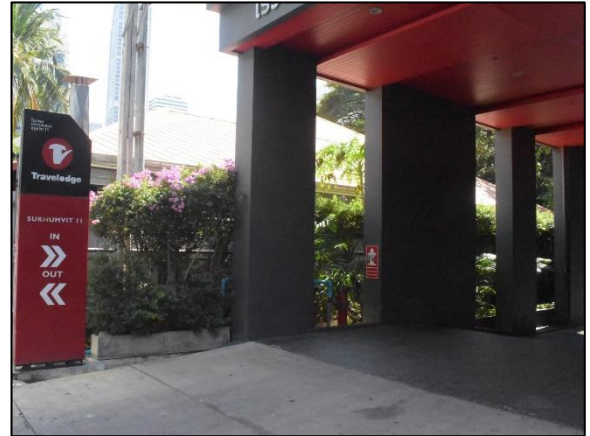
6) ติดตั้งป้ายแสดงทางเข้า-ออก ในระยะที่สามารถมองเห็นได้ง่าย ก่อนเข้าสู่พื้นที่โครงการ เพื่อให้ผู้ขับขี่ยานพาหนะที่จะเลี้ยวเข้าสู่โครงการ ชะลอรถและเตรียมพร้อมก่อนเข้าโครงการ	✓	โครงการมีการติดตั้งป้ายแสดงทางเข้า-ออก ให้สามารถสังเกตเห็นได้อย่างชัดเจน	รูปที่ 2.2-2 การจราจร	-

ทางเข้า-ออก โครงการ

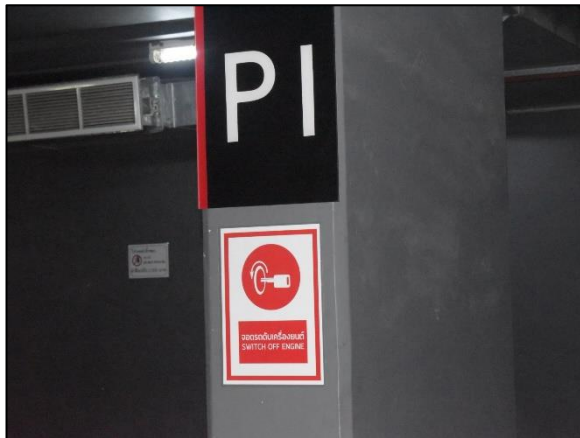
2) ติดตั้งป้ายเตือน “ห้ามติดเครื่องยนต์ขณะจอดรถ” ทั้งภาษาไทยและภาษาอังกฤษ พร้อมรูปสัญลักษณ์ ที่มองเห็นได้อย่างชัดเจน ในบริเวณพื้นที่จอดรถของโครงการ	✓	โครงการมีการติดตั้งป้ายห้ามติดเครื่องยนต์ขณะจอดรถ ทั้งภาษาไทยและภาษาอังกฤษไว้ในบริเวณที่จอดรถของโครงการ	รูปที่ 2.2-2 การจราจร -

ป้ายห้ามติดเครื่องยนต์ขณะจอดรถ

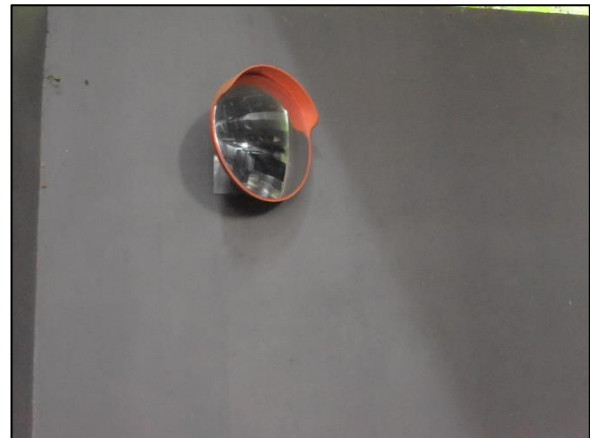
5) ติดตั้งป้ายเตือนทางแยก เตือนให้ระวังรถทางแยกด้านหน้า ที่ทางเดินรถชั้นใต้ดินก่อนขึ้นมายังชั้นที่ 1 และจัดให้มีกระถางต้นไม้บริเวณทางแยกด้านหน้าทางลาดลงชั้นจอดรถใต้ดิน	✓	โครงการมีการติดตั้งป้ายเตือนทางแยก และกระถางต้นไม้ตามมาตรการฯ กำหนด	รูปที่ 2.2-2 การจราจร	-

กระจกนูน บริเวณทางแยกด้านหน้าทางลาดลงชั้น

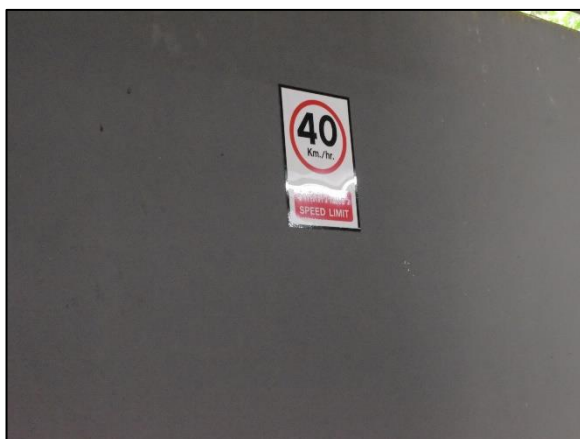
1.3 เสียง	1) ควบคุมความเร็วของยานพาหนะในบริเวณพื้นที่โครงการ เช่น ติดป้ายจำกัดความเร็ว หรือทำสัญญาณ เพื่อลดความเร็ว และช่วยลดระดับเสียงที่เกิดจากการแล่นของรถยนต์ลดลงไปด้วย	✓	โครงการมีการควบคุมความเร็วของยานพาหนะ และมีเจ้าหน้าที่รักษาความปลอดภัยคอยดูแลอยู่เสมอ	รูปที่ 2.2-2 การจราจร	-

ป้ายจำกัดความเร็ว

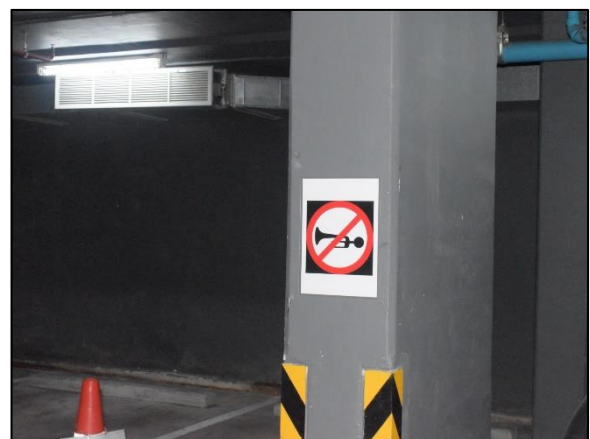
2) รณรงค์ให้ผู้ขับขี่รถยนต์ภายในโครงการห้ามบีบแตรส่งเสียงดังรบกวน	✓	โครงการมีการรณรงค์ให้ผู้ขับขี่รถยนต์ภายในโครงการห้ามบีบแตรส่งเสียงดังรบกวน	รูปที่ 2.2-2 การจราจร	-

ป้ายห้ามบีบแตร

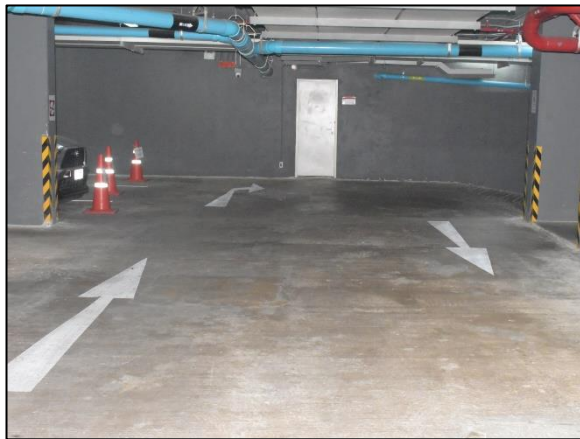
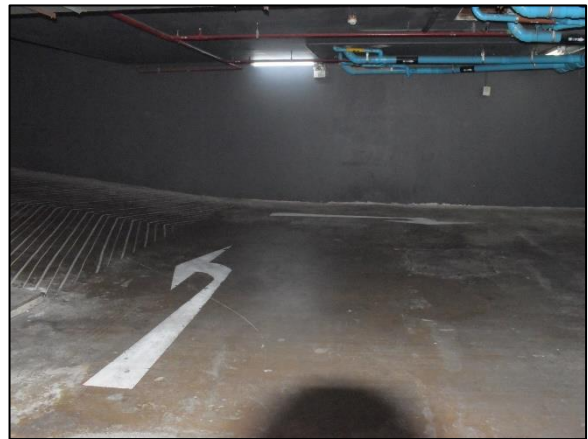
เครื่องหมายจราจรบนพื้นทาง

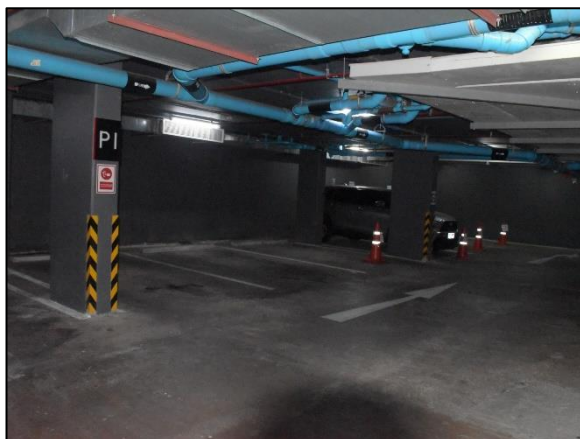
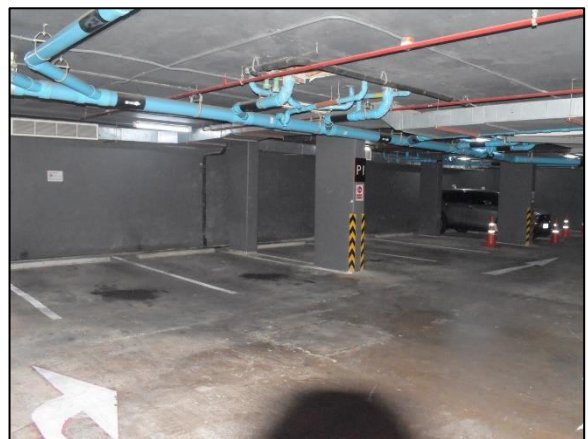
3.2 การจราจร	1) ต้องจัดให้มีพื้นที่จอดรถยนต์ จำนวน 78 คัน ตลอดการดำเนินงานโครงการ	✓	โครงการจัดให้มีพื้นที่จอดรถสำหรับผู้มาใช้บริการอย่างเพียงพอ	รูปที่ 2.2-2 การจราจร

ที่จอดรถของโครงการ

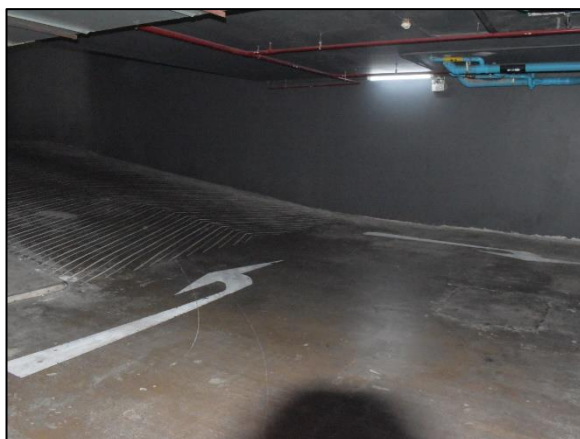
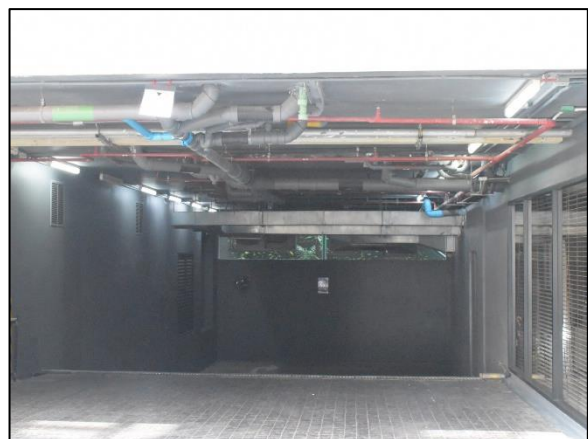
7) จัดให้มีแสงไฟส่องสว่างทางเดินรถให้สว่างเพียงพอ ทั้งเวลากลางวัน และกลางคืน	✓	โครงการจัดให้มีไฟฟ้าส่องสว่างบริเวณทางเดินรถอย่างเพียงพอ	รูปที่ 2.2-2 การจราจร	-

ไฟฟ้าส่องสว่างบริเวณที่จอดรถ

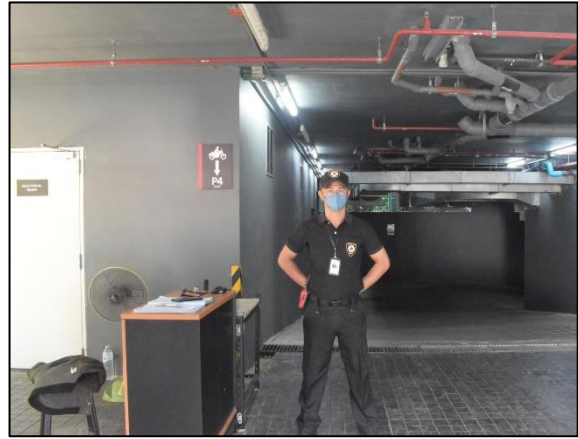
4) จัดเจ้าหน้าที่รักษาความปลอดภัยบริเวณทางเข้า-ออก และลานจอดรถ เพื่ออำนวยความสะดวกสำหรับรถเข้า-ออกโครงการ และอำนวยความสะดวกในการเข้าจอดรถในพื้นที่จอดรถชั้นที่ 1 และคอยระวังรถที่เข้า-ออก ผ่านช่องทางขึ้นลงที่จอดรถชั้นใต้ดิน	✓	โครงการจัดให้มีเจ้าหน้าที่รักษาความปลอดภัยดูแลรักษาความปลอดภัยอยู่เสมอ	รูปที่ 2.2-2 การจราจร	-

เจ้าหน้าที่รักษาความปลอดภัย

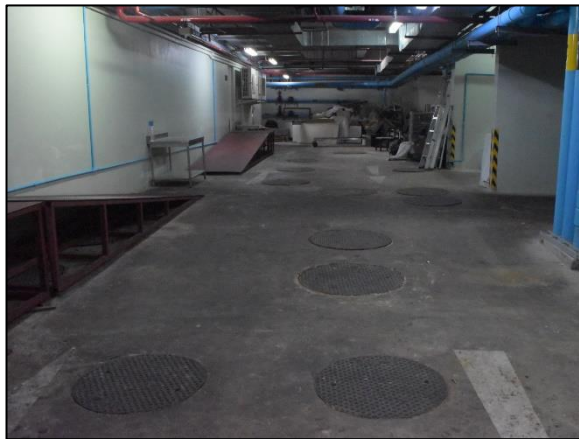
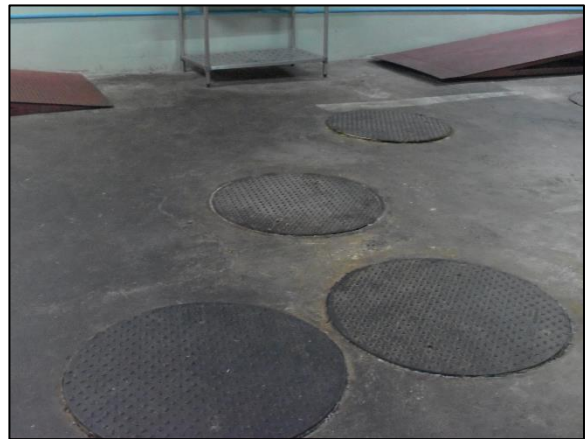
1.5 ผลกระทบน้ำผิวดิน	1) จัดให้มีระบบบำบัดน้ำเสียแบบ Aeration Activated Sludge พร้อมทั้งมีส่วนตกไขมัน และบ่อเกราะ รองรับน้ำเสียไม่น้อยกว่า 142.4 ลบ.ม./วัน น้ำที่ผ่านการบำบัดจะมี ค่าบีโอดี ไม่มากกว่า 15 มิลลิกรัม/ลิตร และมีค่าตะกอนแขวนลอย ไม่มากกว่า 30 มิลลิกรัม/ลิตร ตามมาตรฐานน้ำทิ้งจากอาคารประเภท ก. พร้อมทั้งมีระบบกำจัดละอองของน้ำ ระบบกำจัดก๊าซมีเทนจากระบบบำบัดน้ำเสียตามแบบที่วิศวกรลงนามรับรองและเสนอในรายงานฯ	✓	โครงการจัดให้มีระบบบำบัดน้ำเสียแบบ Aeration Activated Sludge ตามที่กำหนดในมาตรการ ฯ	รูปที่ 2.2-3 ระบบบำบัดน้ำเสียและสิ่งปฏิกูล	-

ระบบบำบัดน้ำเสีย

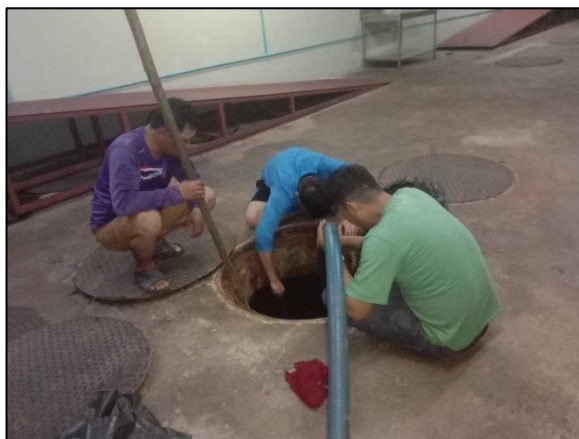
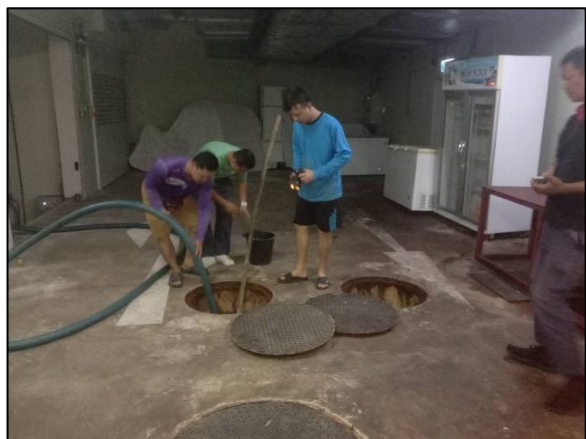
6) ประสานให้รถสูบล้างสิ่งปฏิกูลของสำนักงานเขต ฯ เข้าสูบตะกอนส่วนเกินออกจากระบบบำบัดน้ำเสีย เป็นประจำตามความจุของถังเก็บตะกอน คือ ไม่เกิน 17 วันต่อครั้ง	✓	โครงการได้มีการประสานรถสูบล้างสิ่งปฏิกูลของสำนักงานเขต ฯ เข้าสูบตะกอนส่วนเกินออกจากระบบบำบัดน้ำเสียเป็นประจำ	รูปที่ 2.2-3 ระบบบำบัดน้ำเสียและสิ่งปฏิกูล -

การสูบล้างสิ่งปฏิกูล

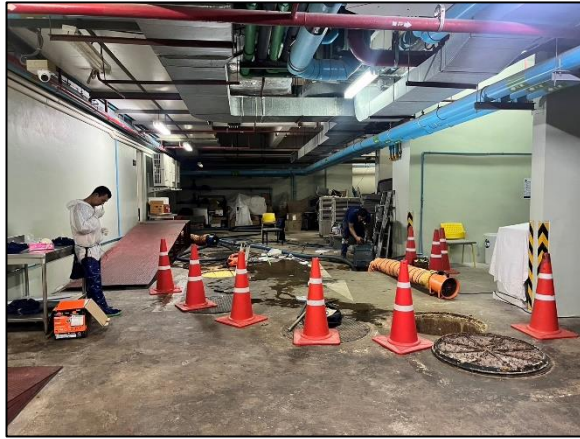
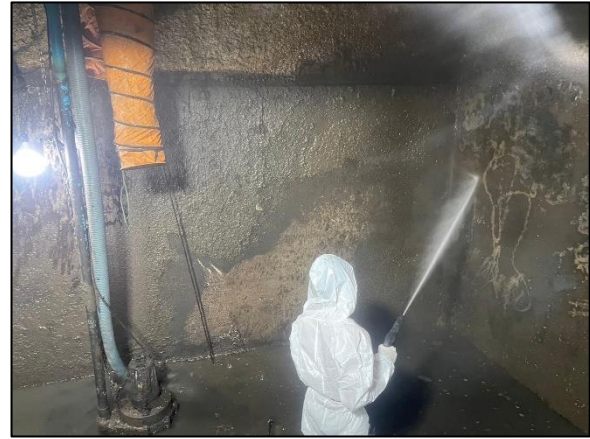
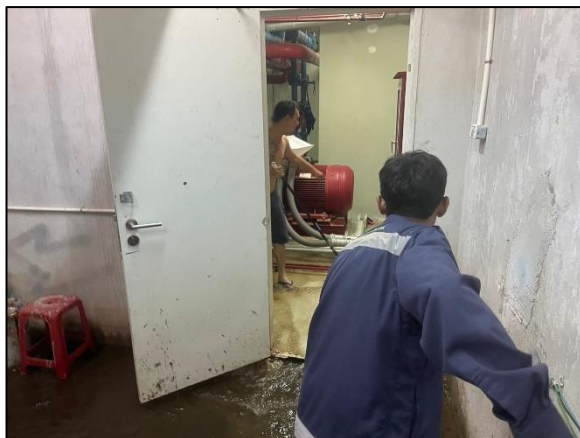
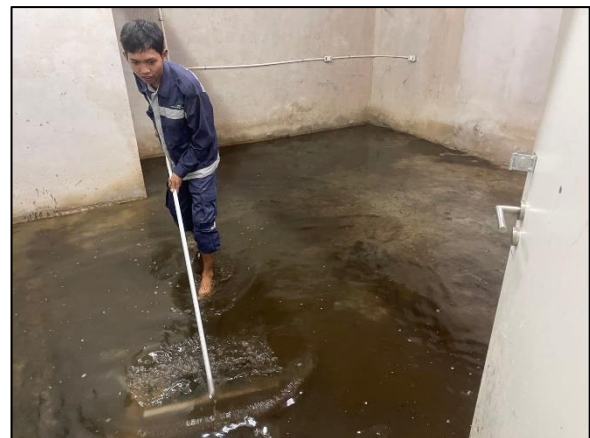
รูปที่ 2.2-3 ระบบบำบัดน้ำเสียและสิ่งปฏิกูล (ต่อ)

7) กำหนดให้โครงการทำสัญญาดูแลระบบบำบัดน้ำเสีย กับผู้ดำเนินการติดตั้งระบบบำบัดน้ำเสียของโครงการ อย่างน้อย 1 ปี	✓	ปัจจุบันโครงการได้จัดให้มีเจ้าหน้าที่ของโครงการคอยดูแลระบบบำบัดน้ำเสียอยู่เสมอ โดยในปี 2567 โครงการได้	รูปที่ 2.2-3 ระบบบำบัดน้ำเสียและสิ่งปฏิกูล -

การล้างทำความสะอาดระบบบำบัดน้ำเสีย

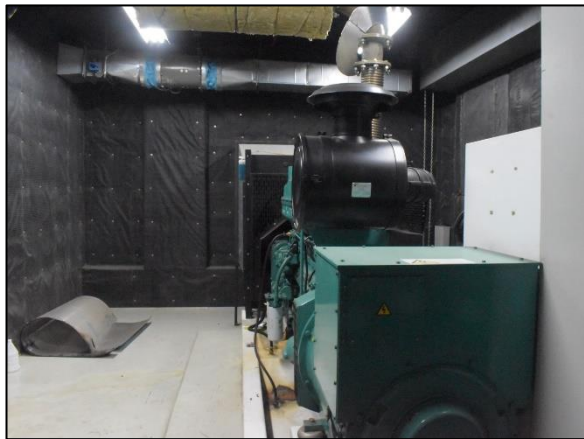
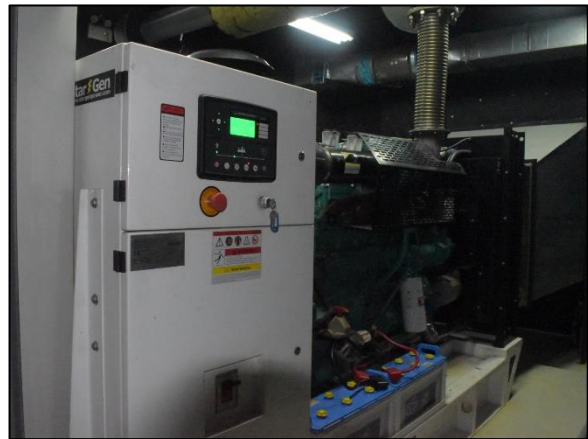
3.4 การใช้ไฟฟ้าและการอนุรักษ์พลังงาน	1) ให้โครงการติดตั้งหม้อแปลงไฟฟ้าของโครงการ ภายในห้องหม้อแปลงไฟฟ้า พร้อมทั้งจัดให้มีระบบระบายอากาศ ระบบป้องกันและระงับอัคคีภัย ตามที่เสนอในรายงานการวิเคราะห์ผลกระทบสิ่งแวดล้อม พร้อมทั้งตรวจสอบบำรุงรักษาการทำงานของระบบไฟฟ้าให้อยู่ในสภาพสมบูรณ์ ตลอดเวลาดำเนินการโครงการ	✓	โครงการมีการติดตั้งหม้อแปลงไฟฟ้าของโครงการ และภายในห้องดังกล่าวมีระบบระบายอากาศ ระบบป้องกันและระงับอัคคีภัย ตามที่มาตรการฯ กำหนด	- รูปที่ 2.2-4 การใช้ไฟฟ้าและการอนุรักษ์พลังงาน - ภาคผนวก ข Weekly Generator Testing - ภาคผนวก ฅ Report-Annual Preventive Maintenance for Generator	-

เครื่องสำรองไฟฟ้า

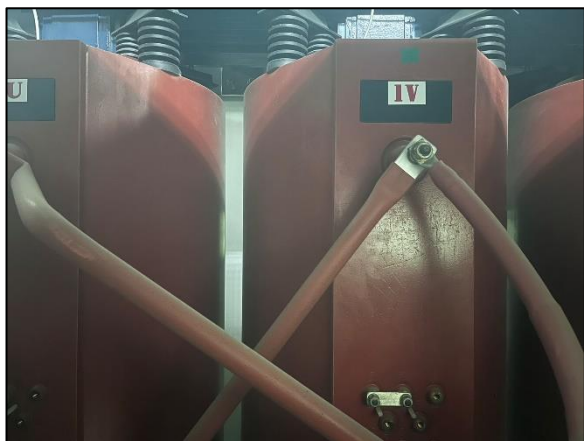
หม้อแปลงไฟฟ้า

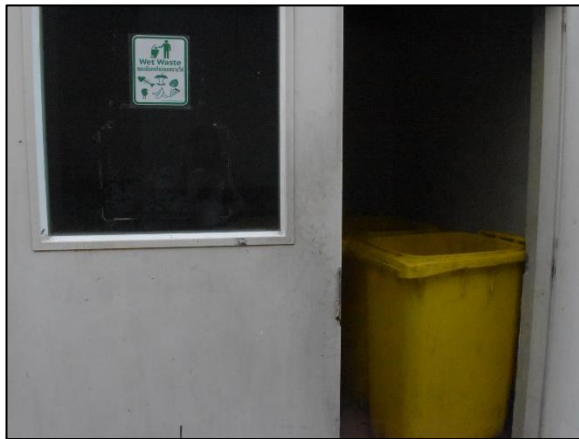
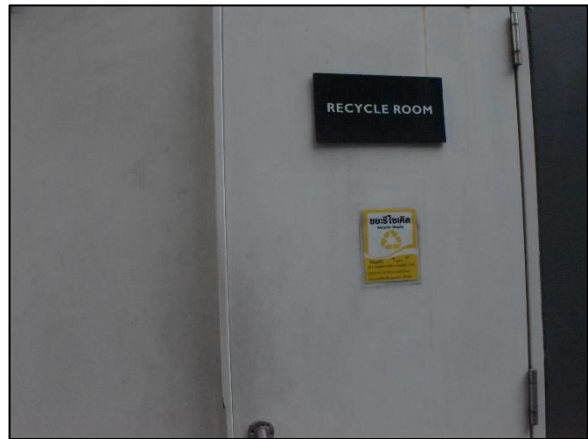
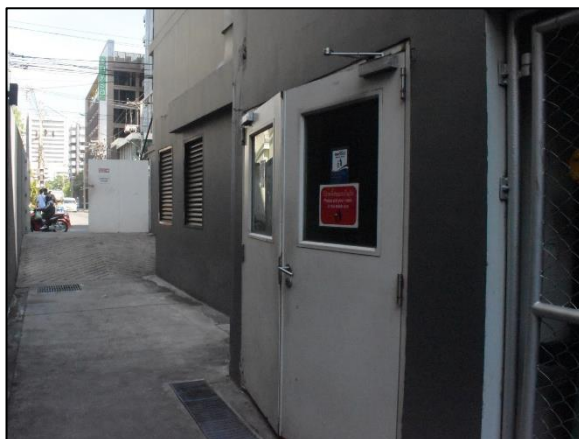
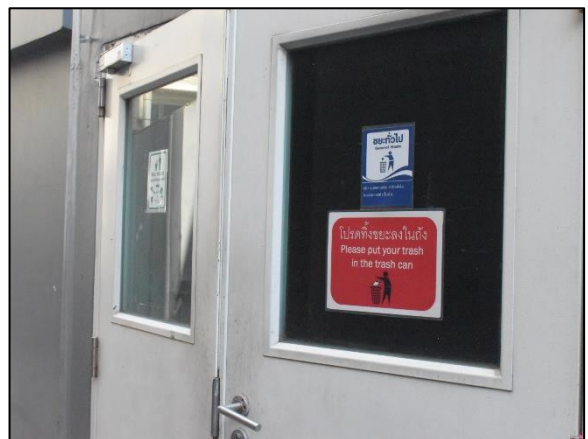
3.5 การจัดการมูลฝอย	1) จัดให้มีห้องพักมูลฝอยรวมของโครงการที่อาคาร B (อาคารด้านหน้าโครงการ) ประกอบด้วยห้องพักมูลฝอยเปียก มีพื้นที่ประมาณ 3.8 ตารางเมตร ห้องพักมูลฝอยแห้ง มีพื้นที่ ประมาณ 3.4 ตารางเมตร ห้องพักมูลฝอยอันตราย มีพื้นที่ ประมาณ 3.4 ตารางเมตร ห้องพักมูลฝอยรีไซเคิล มีพื้นที่ ประมาณ 2.4 ตารางเมตร มีความจุห้องพักมูลฝอยรวม ไม่น้อยกว่า 33 ลบ.ม. หรือ สามารถเก็บมูลฝอยที่เกิดขึ้นได้ไม่น้อยกว่า 3 วัน	✓	โครงการจัดให้มีห้องพักมูลฝอยรวมของโครงการที่อาคาร B (อาคารด้านหน้าโครงการ) ประกอบด้วยห้องพักมูลฝอยเปียก ห้องพักมูลฝอยแห้ง ห้องพักมูลฝอยอันตราย และห้องพักมูลฝอยรีไซเคิล ตามที่มาตรการฯ กำหนด	รูปที่ 2.2-5 การจัดการมูลฝอย	-

ห้องพักมูลฝอยรวมของโครงการ

การเก็บขนมูลฝอยโดยสำนักงานเขตวัฒนา

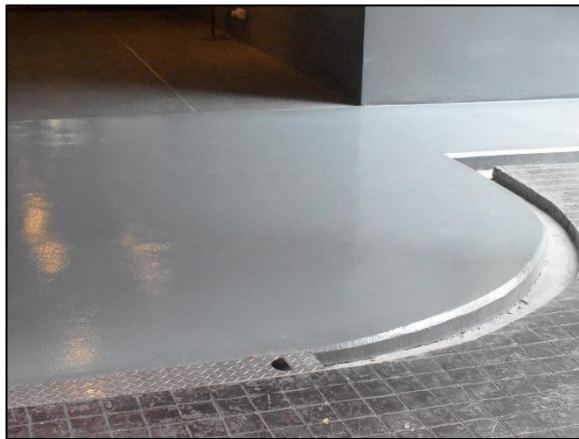
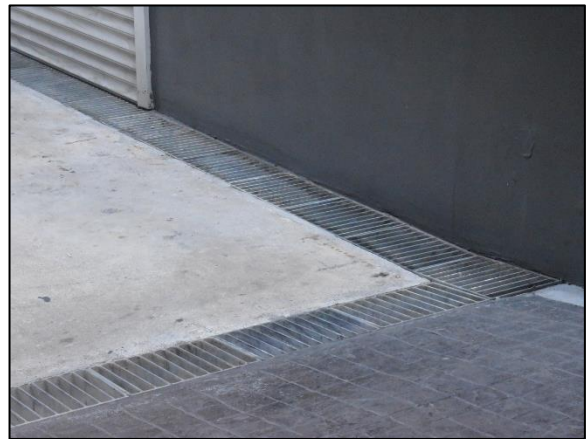
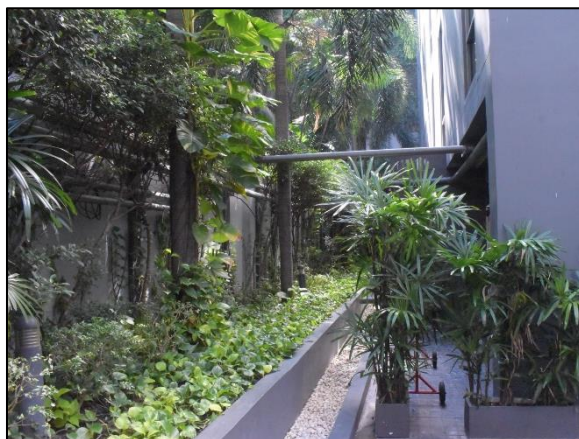
3.7 การระบายน้ำและการป้องกันน้ำท่วม	1) ให้โครงการจัดให้มีบ่อหน่วงน้ำความจุไม่น้อยกว่า 50 ลูกบาศก์เมตร และเครื่องสูบน้ำสำหรับระบายน้ำออกอัตราการสูบน้ำ 36 ลูกบาศก์เมตร/ชั่วโมง จำนวน 2 เครื่อง ตามที่เสนอในรายงาน ฯ	✓	โครงการจัดให้มีบ่อหน่วงน้ำ และเครื่องสูบน้ำสำหรับระบายน้ำออก จำนวน 2 เครื่อง ตามที่มาตรการฯ กำหนด	รูปที่ 2.2-6 การระบายน้ำ	-

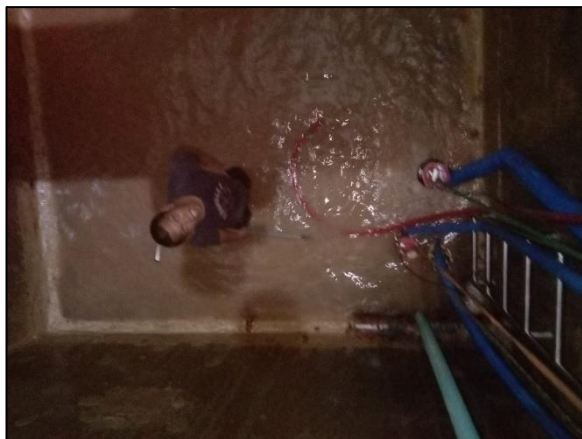
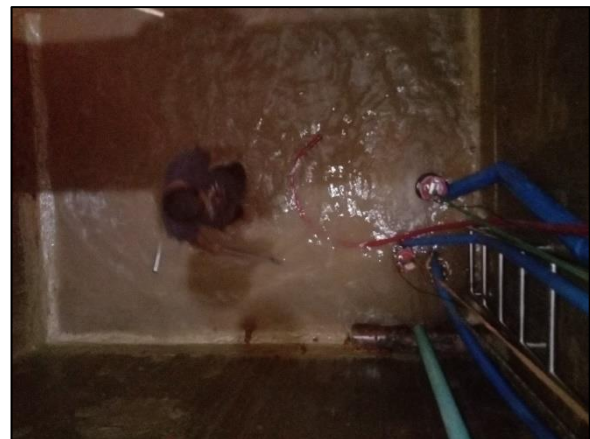
3) กำหนดให้โครงการต้องทำความสะอาดถังเก็บน้ำใต้ดินขัดล้างคราบตะกอน คราบสนิม และคราบสะสมในบริเวณมุมถังที่น้ำไม่หมุนเวียน เป็นประจำทุก 6 เดือน	✓	โครงการได้ดำเนินการล้างทำความสะอาดถังเก็บน้ำเป็นประจำ	รูปที่ 2.2-11 ล้างถังเก็บน้ำ

ล้างถังเก็บน้ำชั้น B1

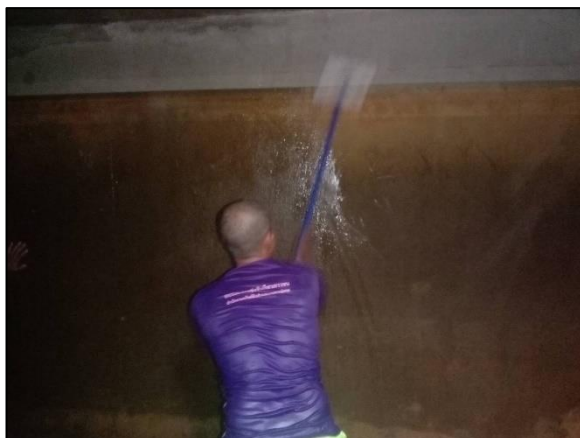
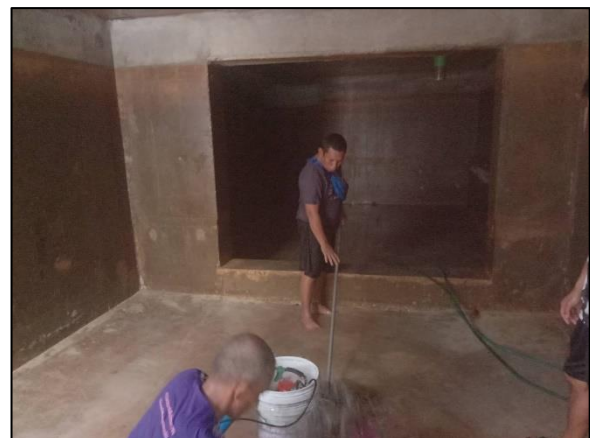
รูปที่ 2.2-11 ล้างถังเก็บน้ำ (ต่อ)

ล้างถังเก็บน้ำชั้นดาดฟ้า ทั้ง 2 ถัง
