# บทที่ 2

## ผลการดำเนินการตามมาตรการป้องกันและแก้ไขผลกระทบสิ่งแวดล้อม

### 2.1 ผลการดำเนินการตามมาตรการป้องกันและแก้ไขผลกระทบสิ่งแวดล้อมทั่วไป

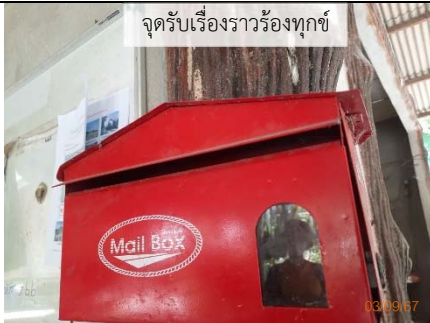
จุดรับเรื่องราวร้องทุกข์

1. ให้มีจุดรับเรื่องราวร้องทุกข์ความเดือดร้อนของ ประชาชนที่เกิดจากกิจกรรมการทำเหมืองแร่ และ กิจกรรมที่เกี่ยวข้อง บริเวณที่ทำการผู้ใหญ่บ้านหมู่ที่ 8 บ้านเขาพับผ้า ตำบลกรูด อำเภอกาญจนดิษฐ์ จังหวัด สุราษฎร์ธานี ในกรณีที่มีผู้ร้องเรียน ผู้ถือประทานบัตร จะต้องดำเนินการแก้ไข และให้ความช่วยเหลือด้วยความ เป็นธรรม	- จัดให้มีกล่องรับเรื่องราวร้องทุกข์บริเวณที่ทำการ ผู้ใหญ่บ้านหมู่ที่ 8 และศาลาประชาคม หมู่บ้าน บ้านเขาพับผ้า ตำบลกรูด อำเภอกาญจนดิษฐ์ จังหวัดสุราษฎร์ธานี และมีการเข้าร่วม การประชุมหมู่บ้านเพื่อรับฟังปัญหาของ ชาวบ้านทุก 3 เดือน  - ที่ผ่านมาทางโครงการยังไม่ได้รับเรื่อง ร้องเรียนจากประชาชนที่อยู่โดยรอบพื้นที่ โครงการแต่อย่างใด หากมีการร้องเรียนทาง โครงการยินดีปฏิบัติตามเงื่อนไข	- ไม่มี

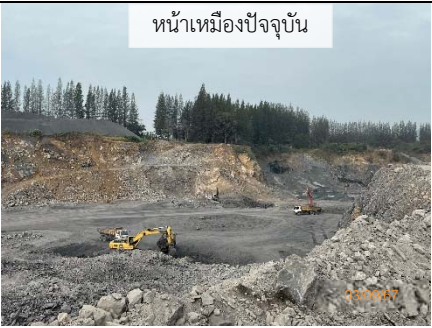
2) ให้เริ่มเปิดทำเหมืองตามแผนผังที่กำหนดไว้ อย่างเคร่งครัด ตั้งแต่ระยะดำเนินการทำเหมืองจนกระทั่ง สิ้นสุดการทำเหมือง โดยเริ่มเปิดหน้าเหมืองบริเวณหมาย “ห”	- ดำเนินการทำเหมืองตามแผนผังโครงการ กำหนดอย่างเคร่งครัด โดยเริ่มเปิดหน้าเหมือง บริเวณหมาย “ห” ที่ระดับความสูงประมาณ 65 ม.(รทก.) พร้อมปรับปรุงหน้าเหมืองให้เป็น ชั้นบันไดมีความสูงและความกว้างของ ชั้นบันไดประมาณ 10 ม. ความลาดชันไม่เกิน 45 องศา	- ไม่มี	หน้าเหมืองปัจจุบัน

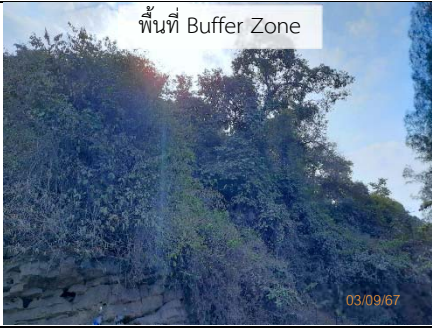
3) กำหนดให้บริเวณที่ไม่เกี่ยวข้องกับการทำ เหมืองหรือกิจกรรมต่างๆ ของโครงการ ต้องรักษาให้คง สภาพเดิมให้มากที่สุด ทั้งนี้เพื่อช่วยเป็นแนวป้องกัน ผลกระทบ (Buffer Zone) อีกทางหนึ่ง	- บริเวณที่ไม่เกี่ยวข้องกับการทำเหมือง โครงการรักษาสภาพพื้นที่เดิมไว้	- ไม่มี	พื้นที่ Buffer Zone

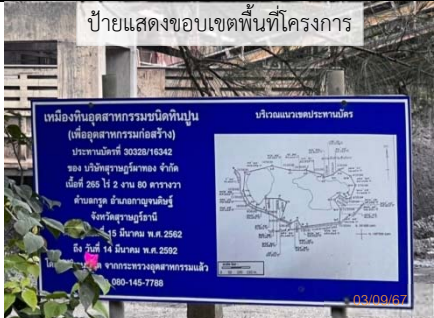
8) ให้จัดทำป้ายแสดงขอบเขตพื้นที่โครงการและขอบเขตการทำเหมืองบริเวณโครงการเพื่อให้ง่ายต่อการตรวจสอบพื้นที่ และการปฏิบัติงานบริเวณโครงการ และให้จัดทำป้ายแสดงข้อมูลเกี่ยวกับโครงการ ได้แก่ หมายเลขประทานบัตร เนื้อที่ ระยะเวลาทำเหมือง ผู้รับผิดชอบ และหมายเลขโทรศัพท์ โดยติดตั้งไว้บริเวณด้านหน้าพื้นที่โครงการ หรือบริเวณที่สามารถพบเห็นได้ทั่วไปให้แล้วเสร็จก่อนเปิดการทำเหมือง	- จัดทำป้ายแสดงขอบเขตพื้นที่โครงการและพื้นที่ทำเหมือง พร้อมทั้งระบุข้อมูลเกี่ยวกับโครงการ ได้แก่ หมายเลขประทานบัตร เนื้อที่ ระยะเวลาทำเหมือง ผู้รับผิดชอบ และหมายเลขโทรศัพท์ โดยติดตั้งไว้บริเวณด้านหน้าพื้นที่โครงการ	- ไม่มี	<p>ป้ายแสดงขอบเขตพื้นที่โครงการ</p>

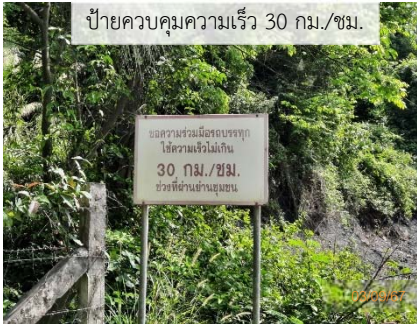
1.3 ระดับเสียง 1) กำหนดให้ความเร็วของรถบรรทุกแร่ให้ใช้ ความเร็วไม่เกิน 30 กิโลเมตร/ชั่วโมง และตรวจสอบ สภาพเครื่องยนต์ของรถบรรทุกแร่ของโครงการอย่าง สม่ำเสมอซึ่งเป็นวิธีหนึ่งที่จะช่วยลดระดับเสียงลงได้	- ควบคุมความเร็วของรถบรรทุกแร่ให้ใช้ ความเร็วไม่เกิน 30 กม./ชม. พร้อมทั้งติดป้าย เตือนให้ควบคุมความเร็วไว้บริเวณทางเข้าพื้นที่ โครงการ - ก่อนการใช้งานรถบรรทุกพนักงานจะทำการ ตรวจเช็คสภาพก่อนทุกครั้งหากพบว่าการ ชำรุด โครงการจะดำเนินการซ่อมแซมทันที	- ไม่มี

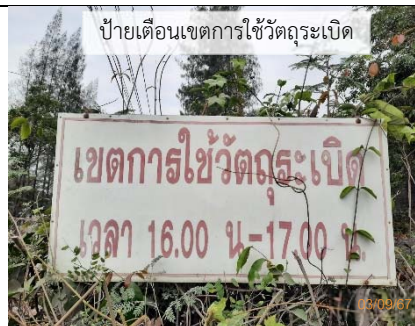
3) ให้ดูแลป้ายเตือนเขตการใช้วัตถุระเบิดและ แจ้งเวลาระเบิด พร้อมทั้งให้มีการปิดกั้นถนนสาธารณะ สายบ้านแม่โมกข์-บ้านจอมทอง ทางด้านทิศใต้บริเวณ ก่อนถึงพื้นที่โครงการในระยะประมาณ 100 ม. ทั้ง 2 ฝั่ง ก่อนทำการระเบิดทุกครั้ง หากมีการชำรุดเสียหาย ให้ ซ่อมแซมทันที	- ติดป้ายเตือนเขตอันตรายจากการใช้วัตถุ ระเบิดเวลา 16.00-17.00 น. ไว้บริเวณริม เส้นทางถนนสาธารณะบ้านแม่โมกข์-บ้าน จอมทอง ทางทิศใต้ในระยะ 100 ม. ก่อนถึง พื้นที่โครงการ ทั้ง 2 ฝั่ง พร้อมทั้งดูแลให้มี สภาพดีอยู่เสมอ	- ไม่มี

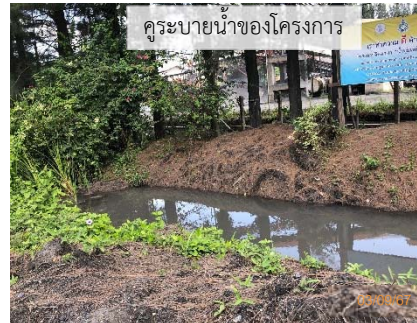
1.5 อุทกวิทยาและคุณภาพน้ำ 1) ให้ตรวจสอบคุ้ระบายน้ำของโครงการให้ สามารถรองรับอัตราการไหลของน้ำได้ดีเสมอ พร้อมทั้ง ให้ตรวจสอบปริมาณตะกอนในคุ้ระบายน้ำและบ่อดัก ตะกอนหากพบว่ามีปริมาณมากกว่า 1 ใน 3 ของความจุ บ่อให้ทำการขุดลอกหรือขุดลอกอย่างน้อยปีละ 1 ครั้ง ในช่วงก่อนเข้าสู่ฤดูฝน	- ตรวจสอบคุ้ระบายน้ำให้สามารถใช้งานได้ดี อยู่เสมอ หากพบว่าปริมาณตะกอนในคุ้ ระบายน้ำและบ่อดักตะกอนมากกว่า 1/3 ของ ความจุบ่อ จะดำเนินการขุดลอกทันที	- ไม่มี

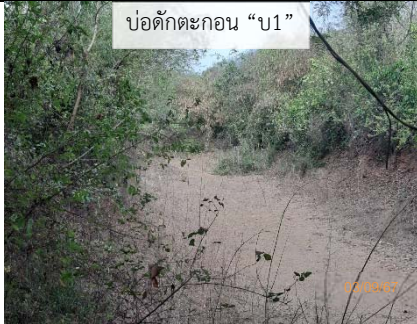
2) ให้ดูแลบำรุงรักษาและขุดลอกบ่อดักตะกอน จำนวน 3 บ่อ ซึ่งบ่อดักตะกอน (บ1) มีขนาด 40x40x6 ม. บ่อดักตะกอน (บ2) มีขนาด 35x55x6 ม. และบ่อดัก ตะกอน (บ3) มีขนาด 30x20x6 ม. ให้สามารถใช้งานได้ อย่างมีประสิทธิภาพอยู่เสมอ	- โครงการมีการตรวจสอบดูแลบ่อดักตะกอน ทั้ง 3 บ่อ โดยบ่อดักตะกอน (บ1) มีขนาด ประมาณ 40x40x6 ม. (บ2) มีขนาดประมาณ 35x55x6 ม. และบ่อดักตะกอน (บ3) มีขนาด ประมาณ 30x20x6 ม. ให้มีประสิทธิภาพ และใช้งานได้ดียู่เสมอ หากพบว่ามีปริมาณ ตะกอนดินมากกว่า 1 ใน 3 ของความจุบ่อ จะ ดำเนินการขุดลอกทันที	- ไม่มี

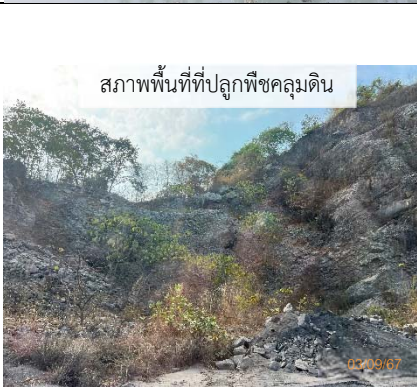
</div>
<p>1.6 ปฐพีวิทยาและการเกิดดินถล่ม</p> <p>1) ให้ปลูกพืชคลุมดินจำพวกพืชตระกูลถั่ว เช่น ปอเทือง หรือหญ้าแฝก ไม้ยืนต้นโตเร็ว เช่น ส้มกบ ตะเคียน ตีนนก กระเบาหลัก ชี่เหล็กเลือด ไม้ ตะแบก เป็นต้น หรือพันธุ์ไม้ท้องถิ่น และพันธุ์ไม้ที่เป็นอาหารสัตว์ ป่าและนก เช่น มะกอกป่า มะขามป้อม พลอง ชี่ควาย หว่า มะเดื่อปล้อง เป็นต้น และมีการปลูกไม้พุ่มแซมระหว่างไม้ยืนต้น ให้มีทรงพุ่ม 3 เรือนยอด ในบริเวณที่เอื้ออำนวยต่อการปลูก ได้แก่ บริเวณพื้นที่ว่างเปล่าที่ไม่มี</p>	<p>- การดำเนินงานที่ผ่านมาโครงการปลูกหญ้าแฝก และไม้ยืนต้น ได้แก่ กฤษณา จิกเขา พะยอม พะยูง ตะเคียน และอินทนิล ภายในบริเวณที่เอื้ออำนวยต่อการปลูก รวมทั้งดูแลให้มีการเจริญเติบโตได้ดี หากพบว่ามีต้นไม้ตายจะทำการปลูกทดแทนทันที เพื่อป้องกันการชะล้างพังทลายของหน้าดิน</p>	<p>- ไม่มี</p>	<div data-bbox="1630 986 2063 1374">

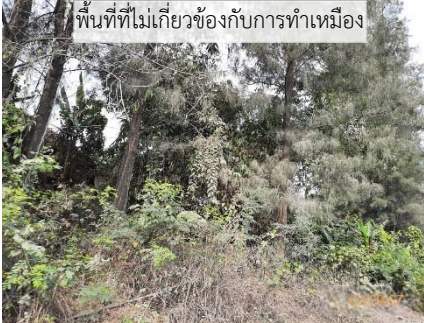
2) ให้ดำเนินการปลูกพืชคลุมดินตามแผนฟื้นฟู พื้นที่จากการทำเหมืองบริเวณพื้นที่ว่างเปล่า บริเวณใดที่ ไม่เกี่ยวข้องให้คงสภาพเดิมไว้ให้มากที่สุด หรือรบกวน พื้นที่น้อยที่สุดเท่าที่จะสามารถทำได้	- พื้นที่ที่ไม่มีการใช้ประโยชน์ในกิจกรรมการทำ เหมืองบริเวณพื้นที่ว่างเปล่า โครงการได้รักษา สภาพพื้นที่เดิมไว้ให้มากที่สุด และปลูกพืชคลุม ดินเพิ่มเติม	- ไม่มี	พื้นที่ที่ไม่เกี่ยวข้องกับการทำเหมือง

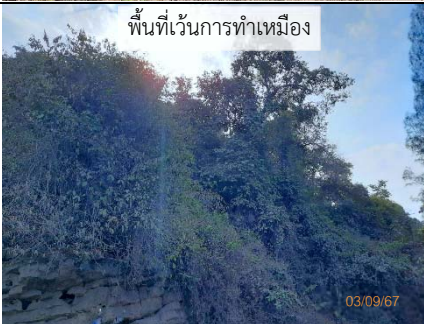
3) ให้รักษาสภาพเดิมบริเวณที่ไม่เกี่ยวข้องกับการ ทำเหมือง และกิจกรรมที่เกี่ยวข้องกับการทำเหมือง ต้องรักษาให้มีสภาพเดิมมากที่สุด	- บริเวณที่เว้นการทำเหมืองและบริเวณที่ไม่มี ส่วนเกี่ยวข้องกับกิจกรรมกับการทำเหมือง ทาง โครงการจะดูแลรักษาให้คงสภาพเดิมตาม ธรรมชาติไว้ให้มากที่สุด	- ไม่มี	พื้นที่เว้นการทำเหมือง

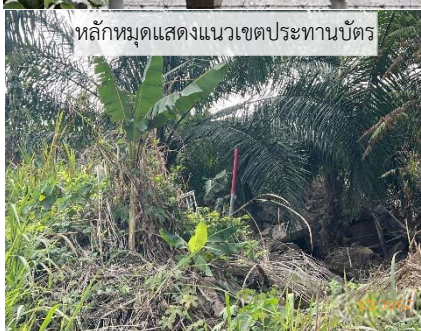
5) กำหนดให้ขอบเขตพื้นที่ดำเนินการชัดเจน และดำเนินกิจกรรมเฉพาะในพื้นที่ของโครงการเท่านั้น โดยการแสดงสัญลักษณ์หรือป้ายให้เห็นอย่างชัดเจน และ ห้ามทำการรบกวนพื้นที่ใดที่ไม่มีส่วนเกี่ยวข้อง กับโครงการ	- โครงการกำหนดขอบเขตการทำเหมืองแต่ละ ช่วงตามแผนผังการทำเหมืองอย่างเคร่งครัด และดำเนินกิจกรรมเฉพาะในพื้นที่โครงการ เท่านั้น - ติดตั้งป้ายแสดงขอบเขตพื้นที่โครงการและ พื้นที่ที่ไม่เกี่ยวข้องกับการทำเหมือง	- ไม่มี	<p>ป้ายแสดงขอบเขตพื้นที่โครงการ</p>   <p>หลักหมุดแสดงแนวเขตประทานบัตร</p>

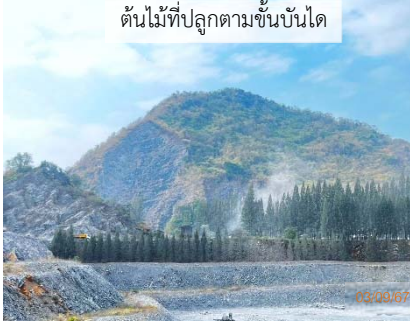
มาตรการป้องกันและแก้ไขผลกระทบสิ่งแวดล้อม และมาตรการติดตามตรวจสอบผลกระทบสิ่งแวดล้อม	ผลการปฏิบัติตามมาตรการ	ปัญหา อุปสรรค ที่ไม่สามารถปฏิบัติ ตามมาตรการ และแนวทางแก้ไข	ภาพประกอบมาตรการ
<p>3) ให้ทำการฟื้นฟูสภาพพื้นที่ที่ผ่านการทำเหมืองไปแล้ว ให้สอดคล้องกับสภาพภูมิประเทศเดิมให้มากที่สุด โดยการปลูกพืชคลุมดินจำพวกพืชตระกูลถั่ว เช่น ปอเทือง หรือหญ้าแฝก และไถย่นดินไต่เร็ว เช่น ส้มกบ ตะเคียน ตีนนก กระเบาหลัก ชีเหล็กเลือด ไม้ ตะแบก เป็นต้น หรือพันธุ์ไม้ท้องถิ่น และพันธุ์ไม้ที่เป็นอาหารสัตว์ป่าและนก เช่น มะกอกป่า มะขามป้อม พลองช้างควาย หว่า มะเดื่อปล้อง เป็นต้น และมีการปลูกไม้พุ่มแซมระหว่างไถย่นดิน ให้มีทรงพุ่ม 3 เรือนยอด ซึ่งควรคัดเลือกพันธุ์ไม้ที่สามารถเจริญเติบโตได้ดี เหมาะสมกับลักษณะภูมิประเทศและภูมิอากาศบริเวณพื้นที่โครงการ พร้อมทั้งบำรุงรักษาพืชคลุมดิน และพันธุ์ไม้ย่นดินที่ปลูกไว้ในช่วงที่ผ่านมาให้เจริญงอกงามอยู่เสมอ ซึ่งหากพบว่ามีต้นไม้ตายให้ทำการปลูกทดแทน</p>	<p>- บริเวณที่ผ่านการทำเหมืองแล้วโครงการได้ทำการปลูกต้นไม้เพื่อฟื้นฟูพื้นที่ สำหรับบริเวณพื้นที่ว่างภายในโครงการตามเส้นทางลำเลียงแร่ ได้มีการปลูกหญ้าแฝก และต้นไม้โตเร็ว ได้แก่ ต้นสน ต้นไผ่ ต้นตะเคียน และต้นอินทนิล พร้อมทั้งดูแลให้มีการเจริญเติบโตที่ดี หากพบว่าต้นไม้ตายลงจะทำการปลูกทดแทนทันที</p>	<p>- ไม่มี</p>	<p>ต้นไม้ที่ปลูกตามชั้นบันได</p>

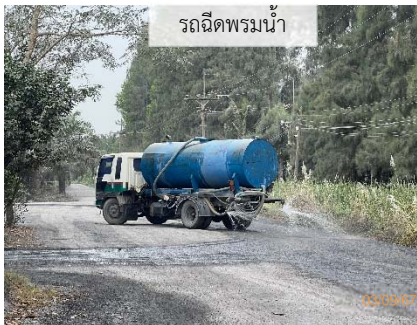
3.3 การคมนาคม 1) ให้ฉีดพรมน้ำบนเส้นทางขนส่งแร่ที่เป็นถนน บดอัดแน่นเป็นประจำ อย่างน้อยวันละ 2-3 ครั้ง หรือ ในช่วงฤดูแล้งให้ฉีดพรมวันละ 3-4 ครั้ง	- จัดให้มีรถฉีดพรมน้ำบริเวณเส้นทางขนส่งแร่ ในพื้นที่โครงการ วันละ 3-4 ครั้ง หรือพิจารณา ตามสภาพอากาศในแต่ละวัน	- ไม่มี

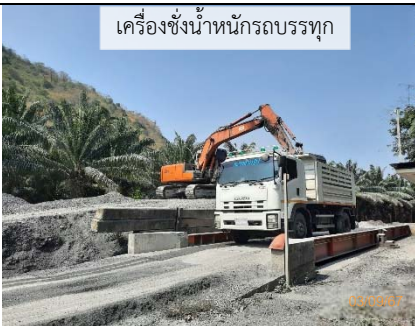
<p>เครื่องชั่งน้ำหนักรถบรรทุก</p>

2) การบรรทุกระเบิดให้ตรวจสอบปริมาณแร่ที่ใส่ในรถบรรทุกให้น้ำหนักแร่ไม่เกินพิกัดน้ำหนักที่กฎหมายกำหนด เพื่อป้องกันเส้นทางถนนชำรุด และป้องกันการเกิดอุบัติเหตุจากการบรรทุกเกินพิกัด และควบคุมความเร็วของรถ โดยเฉพาะช่วงถนนบดอัดแน่นและช่วงที่ผ่านชุมชนจะต้องใช้ความเร็วไม่เกิน 30 กิโลเมตร/ชั่วโมง	<ul style="list-style-type: none"> <li>- ควบคุมน้ำหนักของรถบรรทุกให้เป็นไปตามที่กฎหมายกำหนดโดยการชั่งน้ำหนักรถก่อนและหลังบรรทุกแร่</li> <li>- ควบคุมความเร็วของรถบรรทุกไม่เกิน 30 กม./ชม. โดยจัดทำป้ายติดตั้งบริเวณเส้นทางขนส่งแร่นอกพื้นที่โครงการ และให้พนักงานเพิ่มความระมัดระวังในช่วงถนนบดอัดแน่น และช่วงที่ผ่านชุมชน</li> </ul>	- ไม่มี

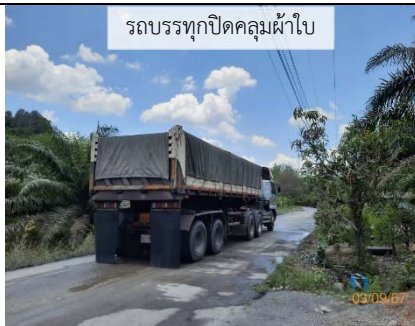
4) ในการบรรทุกแร่ออกนอกพื้นที่โครงการทุกครั้ง จะต้องปิดฝากระบะข้างและกระบะท้ายของรถบรรทุกแร่ และต้องใช้ผ้าคลุมรถให้เรียบร้อย	- ขอความร่วมมือให้ผู้เข้ามารับซื้อหินของโครงการมีวัสดุปิดคลุมท้ายรถบรรทุกแร่ให้มิดชิด ปิดฝากระบะข้างและท้ายของรถบรรทุกให้เรียบร้อยก่อนออกจากพื้นที่โครงการ	- ไม่มี	รถบรรทุกปิดคลุมผ้าใบ

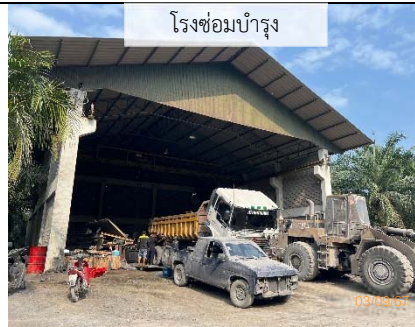
6) ให้ทำการตรวจเช็คสภาพรถยนต์ เช่น ระบบห้ามล้อ ระบบไฟฟ้าการทำงานของเครื่องยนต์ ระบบเกียร์ และอื่นๆ ให้อยู่ในสภาพที่ใช้งานได้ดีและปลอดภัยอยู่เสมอ	- ก่อนใช้งานรถบรรทุก และเครื่องจักรอุปกรณ์ต่างๆ พนักงานจะทำการตรวจเช็คสภาพก่อนทุกครั้ง หากพบว่าการชำรุดเสียหายจะดำเนินการซ่อมแซมทันที - มีการตรวจสภาพเครื่องจักรอุปกรณ์ต่างๆ ตามรอบการบำรุงรักษาอย่างสม่ำเสมอ	- ไม่มี	โรงซ่อมบำรุง

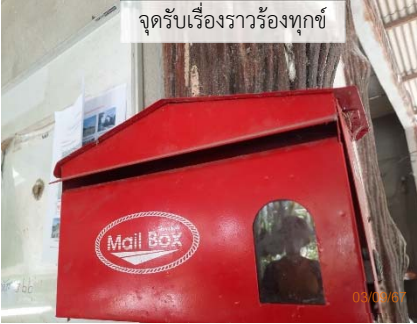
9) ให้จัดเจ้าหน้าที่ลงพื้นที่รับข้อร้องเรียน รับฟังความคิดเห็น หรือจัดทำกล่องรับเรื่องร้องเรียน ด้านหน้าพื้นที่โครงการ และทำการผู้ใหญ่บ้านหมู่ที่ 8 บ้านเขาพับผ้า ตำบลกรูด อำเภอกาญจนดิษฐ์ จังหวัด สุราษฎร์ธานี	- จัดให้มีกล่องรับเรื่องราวร้องทุกข์บริเวณที่ทำ การผู้ใหญ่บ้านหมู่ที่ 8 และศาลาประชาคม หมู่บ้าน บ้านเขาพับผ้า ตำบลกรูด อำเภอกาญ จนดิษฐ์ จังหวัดสุราษฎร์ธานี และมีการเข้าร่วม การประชุมหมู่บ้านเพื่อรับฟังปัญหาของ ชาวบ้านทุก 3 เดือน หากพบว่าประชาชนได้รับ ความเดือดร้อนจากกิจกรรมการทำเหมืองแร่ และกิจกรรมที่เกี่ยวข้อง จะดำเนินการแก้ไข และให้ความช่วยเหลืออย่างเป็นธรรม	- ไม่มี

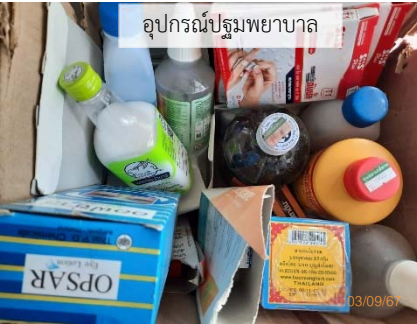
2) ให้จัดเครื่องมือปฐมพยาบาล ยาสามัญประจำบ้าน เวชภัณฑ์ที่จำเป็น และจัดเตรียมอุปกรณ์ต่างๆ ที่ใช้ในการปฐมพยาบาลเบื้องต้นให้พร้อม เพื่อช่วยเหลือคนงานที่ประสบอุบัติเหตุจากการทำงาน หรือเจ็บป่วยได้อย่างทันท่วงที โดยไม่คิดมูลค่า พร้อมทั้งรถสำหรับนำคนเจ็บส่งโรงพยาบาลกรณีคนงานเกิดอุบัติเหตุ	- จัดเตรียมอุปกรณ์ปฐมพยาบาลเบื้องต้นไว้บริเวณสำนักงานโครงการ และรถนำส่งคนเจ็บส่งโรงพยาบาลเมื่อมีเหตุฉุกเฉิน	- ไม่มี

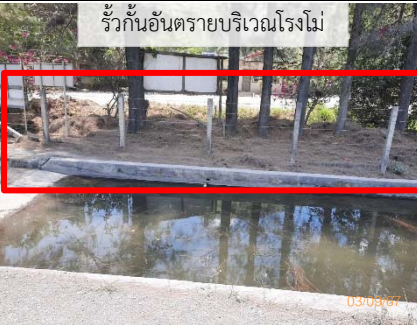
3) ให้ปิดหรือป้องกันอันตรายจากบริเวณที่เครื่องจักรทำงาน เช่น บริเวณที่มีรถขุดตักทำงาน เป็นต้น	- โครงการมีการปิดกั้นบริเวณพื้นที่เครื่องจักรทำงาน เพื่อป้องกันอันตราย	- ไม่มี

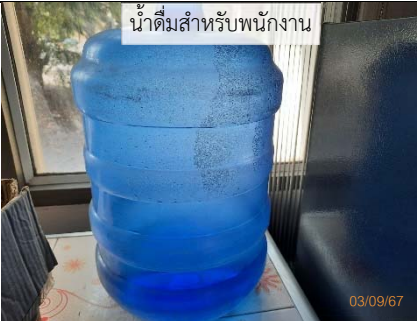
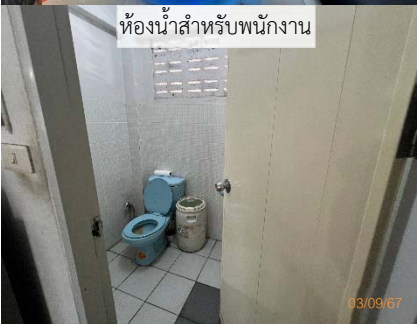
8) เจ้าของโครงการ ต้องปฏิบัติ ตาม พระราชบัญญัติความปลอดภัย อาชีวอนามัยและ สภาพแวดล้อมในการทำงาน พ.ศ. 2554 พระราชบัญญัติ ประกันสังคม พ.ศ. 2533 พระราชบัญญัติประกันสังคม (ฉบับที่ 2) พ.ศ.2537 พระราชบัญญัติประกันสังคม (ฉบับที่ 3) พ.ศ. 2542 และพระราชบัญญัติคุ้มครอง แรงงาน พ.ศ. 2541 และกฎหมายต่างๆ ที่เกี่ยวข้องอย่าง เคร่งครัด	- โครงการให้ความคุ้มครองแก่คนงานและ ความปลอดภัยแก่บุคคลภายนอกอย่าง เคร่งครัดตามที่กฎหมายกำหนด - จัดให้มีปัจจัยในการปฐมพยาบาล เพื่อ ช่วยเหลือคนงานได้ทันท่วงทีเมื่อประสบ อันตรายหรือเจ็บป่วยโดยไม่คิดมูลค่า - จัดให้มีแสงสว่าง น้ำดื่ม และห้องสุขาที่ถูก สุขลักษณะให้แก่คนงานในบริเวณโรงโม่หิน และบริเวณสำนักงานโครงการ	- ไม่มี
