บทที่ 2

การปฏิบัติตามมาตรการป้องกันและแก้ไขผลกระทบสิ่งแวดล้อม

การติดตามตรวจสอบการปฏิบัติตามมาตรการป้องกันและแก้ไขผลกระทบสิ่งแวดล้อม โครงการ AIA Capital Center (ระยะดำเนินการ) ของ บริษัท เอไอเอ จำกัด ดำเนินการติดตามตรวจสอบโดยเจ้าหน้าที่สิ่งแวดล้อม บริษัท ยูไนเต็ด แอนนาลิสต์ แอนด์ เอ็นจิเนียริง คอนซัลแตนท์ จำกัด ร่วมกับผู้แทนบริหารอาคารของ บริษัท เอไอเอ จำกัด และผู้ปฏิบัติงาน ซึ่งดำเนินการติดตามตรวจสอบเมื่อวันที่ 13 พฤศจิกายน พ.ศ. 2567 ตามแผนการปฏิบัติตามมาตรการป้องกันและแก้ไขผลกระทบสิ่งแวดล้อมของโครงการที่ได้รับความเห็นชอบจากสำนักงานนโยบายและแผนทรัพยากรธรรมชาติและสิ่งแวดล้อม ตามหนังสือเลขที่ ทส 1009.5/10055 ลงวันที่ 15 พฤศจิกายน พ.ศ. 2554 ดังแสดงในภาคผนวก ก-2 ระยะดำเนินการ โดยมีมาตรการทางสิ่งแวดล้อมดังนี้

**ตารางที่ 2-1 ผลการปฏิบัติตามมาตรการป้องกันและแก้ไขผลกระทบสิ่งแวดล้อม ของโครงการ AIA Capital Center (ระยะดำเนินการ)
ระหว่างเดือนกรกฎาคม-ธันวาคม พ.ศ. 2567**

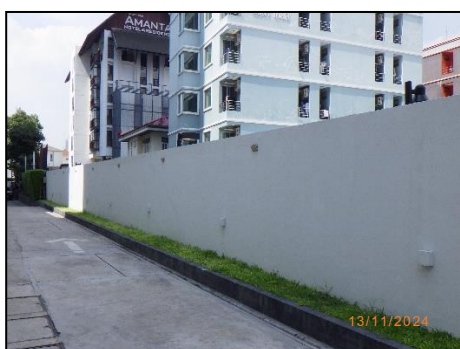
รูปที่ 2-2 รั้วรอบพื้นที่โครงการ

1. ทรัพยากรสิ่งแวดล้อมทางกายภาพ			
1.1 สภาพภูมิประเทศ			
1) จัดให้มีรั้วโดยรอบแนวเขตที่ดิน เพื่อป้องกันดินถมเคลื่อนตัวลงสู่พื้นที่ข้างเคียง	- โครงการจัดให้มีรั้วรอบพื้นที่ความสูง 3 เมตร เพื่อกำหนดขอบเขตพื้นที่ของโครงการและเป็นการป้องกันและลดผลกระทบด้านสิ่งแวดล้อมสู่พื้นที่ข้างเคียง	-	รูปที่ 2-2

รั้วรอบโครงการฝั่งทิศเหนือ

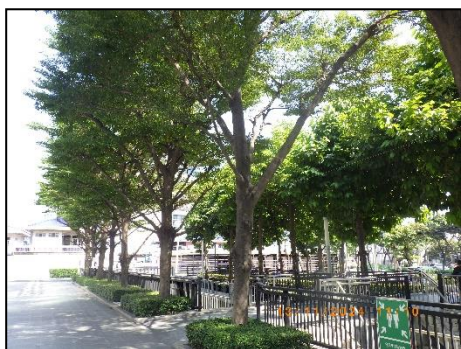
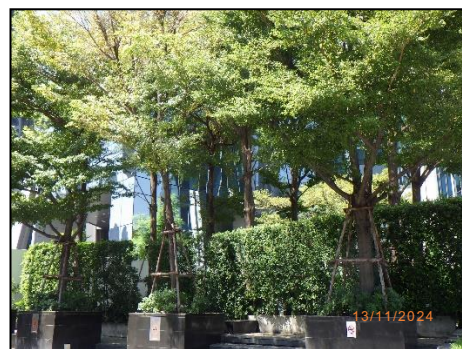
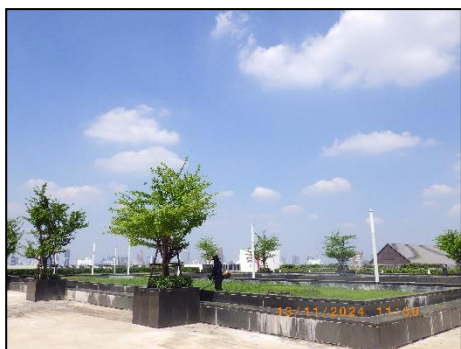
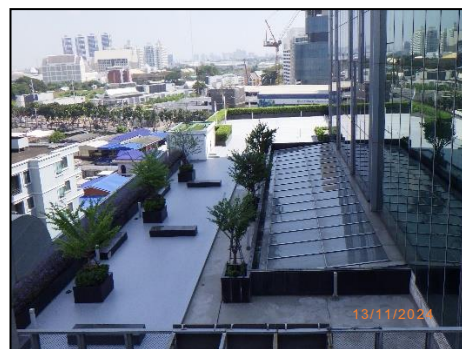
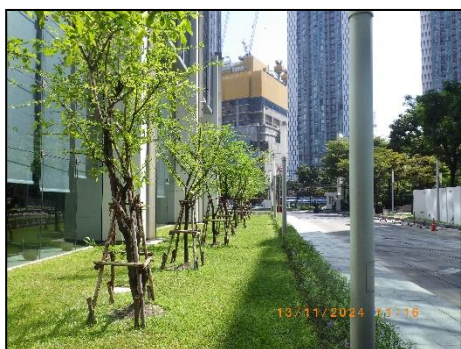
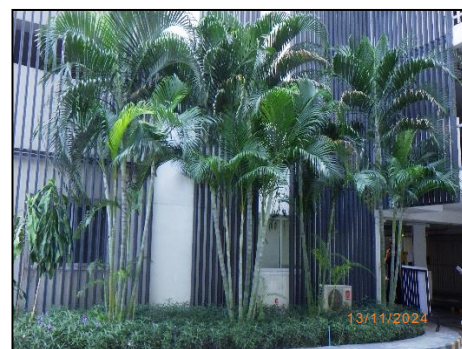
รูปที่ 2-3 พื้นที่สีเขียวของโครงการ

2) จัดให้มีการปลูกพืชคลุมดินไม่ปล่อยให้มีพื้นที่ว่างที่เป็นดิน เพื่อให้พืชช่วยยึดหน้าดินไม่ให้เกิดการชะล้างพังทลาย	- โครงการจัดให้มีพื้นที่สีเขียวทั้งภายในและภายนอกอาคาร ได้แก่ ไม้ยืนต้น ไม้ประดับ ไม้พุ่ม ไม้เลื้อย และพืชคลุมดิน เพื่อให้พืชช่วยยึดหน้าดิน และเพื่อป้องกันการชะล้างพังทลายของดิน	-	รูปที่ 2-3 ภาคผนวก ข-1

พื้นที่สีเขียวบริเวณด้านหน้าโครงการ

พื้นที่สีเขียวบริเวณชั้น 7

พื้นที่สีเขียวบริเวณรอบข้างโครงการ

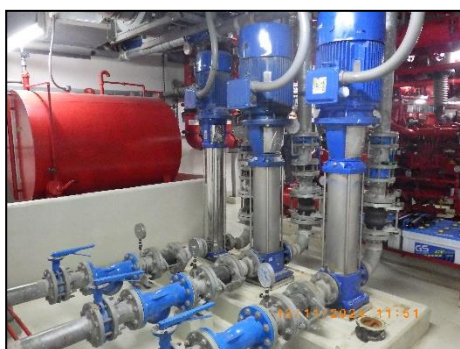
มาตรการป้องกันและแก้ไขผลกระทบสิ่งแวดล้อม	ผลการปฏิบัติตามมาตรการป้องกันและแก้ไขผลกระทบสิ่งแวดล้อม	ปัญหา อุปสรรค และแนวทางแก้ไข	หลักฐาน และเอกสารประกอบ
2) จัดให้มีระบบสูบน้ำในอาคารซึ่งทำหน้าที่สูบน้ำ โดยไม่ดึงน้ำเข้ามาจากท่อประปาโดยตรง และควบคุมการจ่ายน้ำด้วยระบบตั้งเวลาซึ่งกำหนดเวลาการสูบน้ำในช่วง 24.00-05.00 น. ซึ่งอยู่นอกช่วงเวลาที่พักอาศัยใกล้เคียงมีการใช้น้ำ	- โครงการติดตั้งระบบสูบน้ำในอาคาร เพื่อหลีกเลี่ยงการดึงน้ำเข้ามาจากท่อประปาโดยตรง และควบคุมการจ่ายน้ำด้วยระบบตั้งเวลา โดยกำหนดเวลาการสูบน้ำในช่วงเวลา 24.00-05.00 น. เพื่อเลี่ยงการใช้น้ำของผู้พักอาศัยใกล้เคียง	-	รูปที่ 2-5 ภาคผนวก ข-5

ระบบสูบน้ำในอาคาร

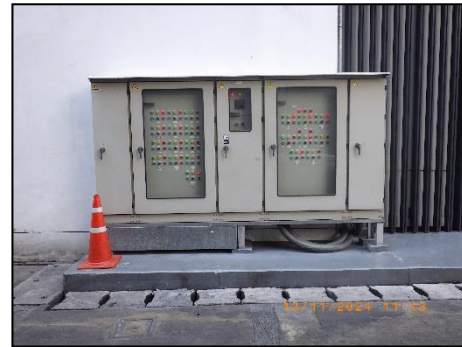
7) จัดให้มีระบบมิเตอร์ไฟฟ้าสำหรับระบบบำบัดน้ำเสียของโครงการ โดยเฉพาะ แยกจากระบบไฟฟ้าอื่น ๆ เพื่อให้สามารถติดตามตรวจสอบ การใช้งานของระบบบำบัดน้ำเสียได้	- จัดให้มีระบบมิเตอร์ไฟฟ้าสำหรับระบบบำบัดน้ำเสียของโครงการโดยเฉพาะ แยกจากระบบไฟฟ้าอื่น ๆ เพื่อให้สามารถติดตามตรวจสอบการใช้งานของ ระบบบำบัดน้ำเสียได้	-	รูปที่ 2-7

ระบบมิเตอร์ไฟฟ้าสำหรับระบบบำบัดน้ำเสีย

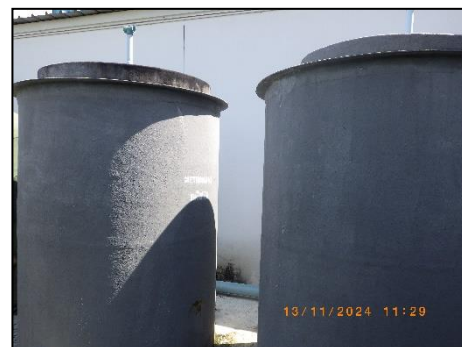
รูปที่ 2-9 ถังเก็บมีเทน

6) จัดให้มีถังเก็บก๊าซมีเทนขนาดความจุ 2 ลูกบาศก์เมตร จำนวน 2 ถัง ความจุรวม 4 ลูกบาศก์เมตร เพื่อเก็บก๊าซมีเทนที่เกิดจากการบำบัดน้ำ เสีย และกำจัดก๊าซด้วยการจุดไฟเผาทุกวันเพื่อลดปัญหาภาวะโลกร้อน	- โครงการติดตั้งถังเก็บก๊าซมีเทนจำนวน 2 ถัง ซึ่งมีความจุรวม 4 ลูกบาศก์เมตร เพื่อรวบรวมก๊าซมีเทนจากระบบบำบัดน้ำเสีย	-	รูปที่ 2-9

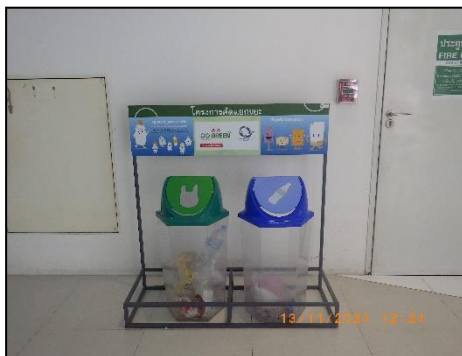
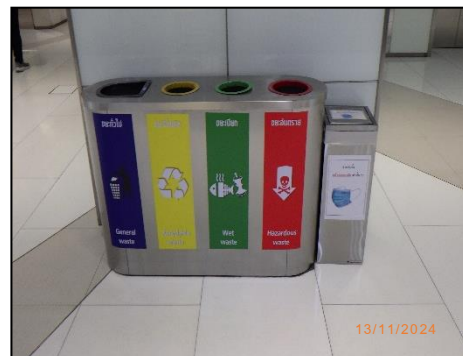
รูปที่ 2-17 ถังขยะมูลฝอยภายในพื้นที่ส่วนกลาง

1) จัดให้มีถังมูลฝอยขนาด 100 ลิตร พร้อมฝาปิดจำนวน 3 ถัง (ถังมูลฝอยแห้ง 1 ถัง ถังมูลฝอยเปียก 1 ถัง และถังมูลฝอยอันตราย 1 ถัง) ไว้ในพื้นที่กวดาคาร พื้นที่พาณิชย์ และภายในห้องพักมูลฝอยประจำชั้น ในพื้นที่ส่วนสำนักงานซึ่งตั้งอยู่บริเวณ ชั้นที่ 4-32 ความกว้าง 1 เมตร ความยาว 3 เมตร	- โครงการจัดให้มีถังมูลฝอยแยกประเภท จำนวน 4 ประเภท ได้แก่ ถังมูลฝอยแห้ง ถังมูลฝอยเปียก ถังมูลฝอยรีไซเคิล และถังมูลฝอยอันตราย โดยเป็นแบบมีฝาปิดมิดชิดและไม่มีฝาปิด พร้อมป้ายระบุประเภทขยะไว้ในพื้นที่โครงการ รวมทั้งมีห้องพักมูลฝอยรวม	-	รูปที่ 2-17 รูปที่ 2-19

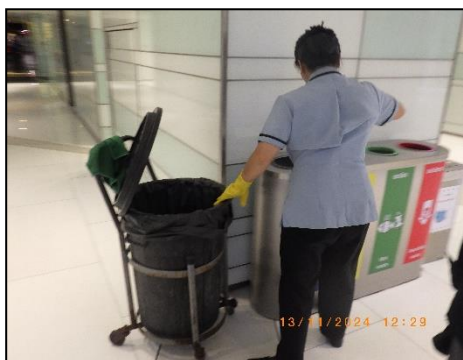
รูปที่ 2-18 การจัดเก็บและขนย้ายมูลฝอย

2) จัดให้มีพนักงานทำความสะอาดมาจัดเก็บมูลฝอยจากทุกจุดภายในโครงการและคัดแยกมูลฝอยแต่ละประเภทใส่ถุงมูลฝอย โดยมีการติดฉลากบอกประเภทของมูลฝอยนั้น ๆ จากนั้นพนักงานจะนำมูลฝอยจากทุกจุดไปรวมไว้ที่ห้องพักมูลฝอยรวมต่อไป โดยในการขนย้ายมูลฝอยจากพื้นที่ที่ตั้งถังมูลฝอยประจำชั้นจะให้พนักงานขนไปทิ้งโดยใช้ลิฟต์ดับเพลิง เพื่อป้องกันกรณีถุงมูลฝอยฉีกขาดและมีน้ำขยะมูลฝอยรั่วไหลลงพื้น	- โครงการดำเนินการให้พนักงานทำความสะอาดจัดเก็บมูลฝอยจากทุกจุดภายในโครงการและคัดแยกมูลฝอยแต่ละประเภทใส่ถุงมูลฝอย นำไปไว้ที่ห้องพักมูลฝอยรวมของโครงการเป็นประจำ	-	รูปที่ 2-18

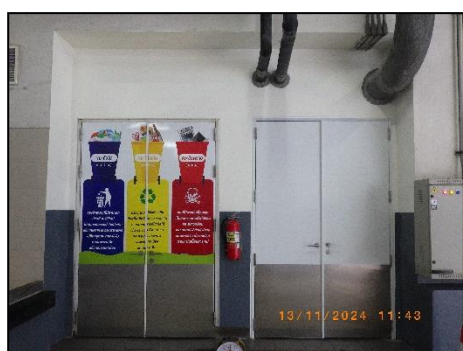
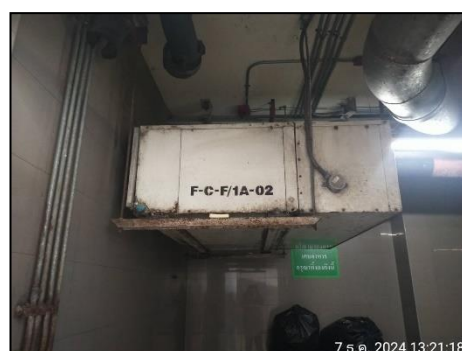
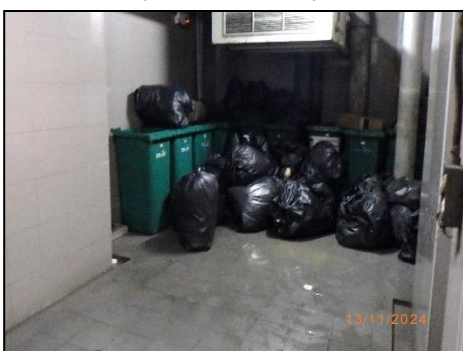
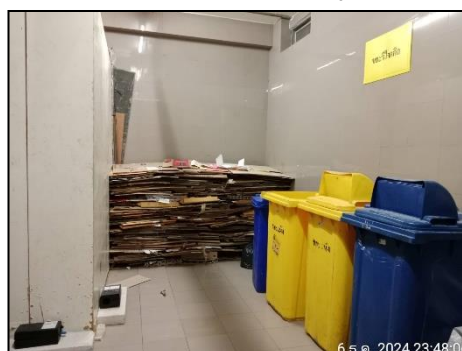
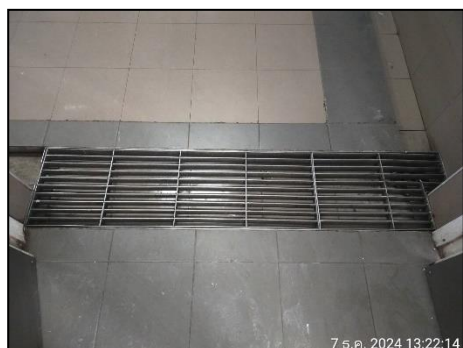
รูปที่ 2-19 ห้องพักมูลฝอย

6) จัดให้มีห้องพักมูลฝอยรวมตั้งอยู่บริเวณชั้นที่ 1 ใกล้กับบันได ST-07 ด้านทิศเหนือของโครงการ และจัดให้มีที่จอดรถรับ-ส่งของบริเวณด้านข้างห้องพักมูลฝอยรวม ซึ่งรถจัดเก็บมูลฝอยสามารถจอดและเก็บขนมูลฝอยได้อย่างสะดวก โดยห้องพักมูลฝอยรวมของโครงการแบ่งเป็น ห้องพักมูลฝอยแห้งและห้องพักมูลฝอยเปียกแยกกันอย่างชัดเจน รายละเอียดดังนี้ - ห้องพักมูลฝอยแห้ง ขนาดพื้นที่ประมาณ 28 ตารางเมตร ความจุ 42 ลูกบาศก์เมตร สามารถรองรับมูลฝอยได้นานไม่น้อยกว่า 4 เท่าของปริมาณมูลฝอยแห้งที่เกิดขึ้น โดยภายในจะจัดให้มีถังมูลฝอยอันตรายขนาด 240 ลิตร จำนวน 3 ถัง เพื่อรองรับมูลฝอยอันตรายแยกอย่างเป็นสัดส่วน	- โครงการจัดให้มีห้องพักขยะมูลฝอยรวมไว้ในบริเวณชั้นที่ 1 แบ่งเป็นห้องพักมูลฝอยแห้งและห้องพักมูลฝอยเปียก รวมถึงจัดให้มีที่จอดรถรับ-ส่งของบริเวณด้านข้างห้องพักมูลฝอยรวม เพื่อให้รถจัดเก็บมูลฝอยสามารถจอดและเก็บขนมูลฝอยได้อย่างสะดวก รายละเอียดดังนี้ - ห้องพักมูลฝอยแห้งที่มีขนาดพื้นที่ประมาณ 31.18 ตร.ม. ซึ่งสามารถรองรับขยะมูลฝอยที่เกิดขึ้นในแต่ละวันได้อย่างเพียงพอ รวมถึงการจัดเตรียมถังขยะอันตรายขนาด 240 ลิตร ไว้เพื่อรองรับมูลฝอยอันตรายอย่างเป็นสัดส่วนโดยโครงการได้ติดต่อประสานงานกับสำนักงานเขตดินแดงเพื่อจัดเก็บและขนส่งขยะมูลฝอยออกไปกำจัดอย่างถูกหลักสุขาภิบาลเป็นประจำทุกวัน ซึ่งจะไม่มีการคัดแยกขยะมูลฝอยตกค้างอยู่ในพื้นที่โครงการแต่อย่างใด	-	รูปที่ 2-19

ประตูเหล็กปิดห้องพักมูลฝอย

ระบบปรับอากาศภายในห้องพักมูลฝอยเปียก

ห้องพักมูลฝอยเปียก

ห้องพักมูลฝอยแห้ง

รางระบายน้ำภายในห้องพักมูลฝอย

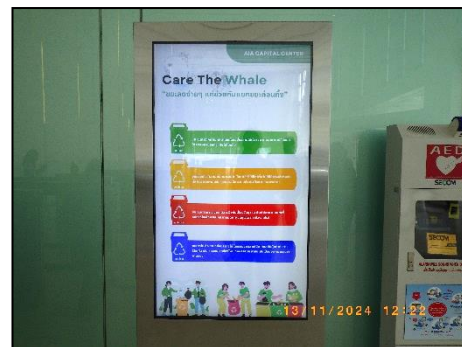
รูปที่ 2-26 รณรงค์การคัดแยกมูลฝอยและวัสดุรีไซเคิล

3) จัดให้มีการประชาสัมพันธ์รณรงค์และสร้างจิตสำนึกรักษ์สิ่งแวดล้อม โดยทำเป็นแผนพับ/ติดป้ายประชาสัมพันธ์ เพื่อให้พนักงานขององค์กรธุรกิจภายในโครงการคัดแยกมูลฝอยและวัสดุรีไซเคิล เช่น กระดาษ พลาสติก ขวดแก้ว กระป๋องน้ำอัดลม โดยคัดแยกตั้งแต่นต้นทาง คือ ภายในห้องสำนักงาน โดยมีได้เป็นหน้าที่ของพนักงานทำความสะอาดเพียงอย่างเดียว และยังเป็นกรสร้างสภาพแวดล้อมของห้องสำนักงานให้ดียิ่งขึ้น นอกจากนี้ ยังกำหนดให้มีการคัดแยกมูลฝอยที่สามารถนำกลับมาใช้ได้โดยตรง เช่น กระดาษ ของส่งเอกสาร และกล่องพัสดุ เพื่อลดปริมาณมูลฝอยรีไซเคิลที่จะรวบรวมไปยังร้านรับซื้อของเก่า	- โครงการจัดให้มีประชาสัมพันธ์รณรงค์ภายในพื้นที่โครงการ เพื่อให้พนักงานขององค์กรธุรกิจโครงการและผู้มาติดต่อองค์กรธุรกิจ รวมถึงร้านค้า/สถานประกอบการที่อยู่ภายในโครงการ ให้ลดใช้พลาสติก โฟม เป็นต้น ซึ่งปัจจุบันทางโครงการมีกิจกรรมที่ให้ทุกคนมีส่วนร่วมในการคัดแยกขยะรีไซเคิล และมีการรณรงค์ให้มีการนำขยะมูลฝอยมาใช้ซ้ำ เช่น กระดาษ ของเอกสาร และกล่องพัสดุ เป็นต้น เพื่อลดปริมาณมูลฝอยของโครงการ	-	รูปที่ 2-25 รูปที่ 2-26

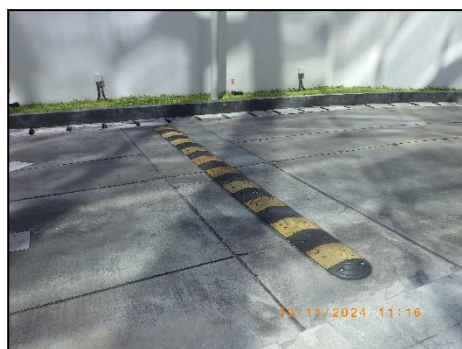
รูปที่ 2-44 สันชะลอความเร็ว

1) จัดให้มีการทำสนับนุนชะลอความเร็วของรถยนต์ภายในโครงการเพื่อชะลอความเร็วของรถยนต์ และลดเสียงจากการแล่นของรถยนต์	- โครงการติดตั้งสนับนุนชะลอความเร็ว เพื่อควบคุมความเร็วและลดเสียงจากการแล่นของรถยนต์ รวมถึงป้องกันและลดอุบัติเหตุที่อาจเกิดขึ้นจากการจราจรในพื้นที่โครงการ	-	รูปที่ 2-44

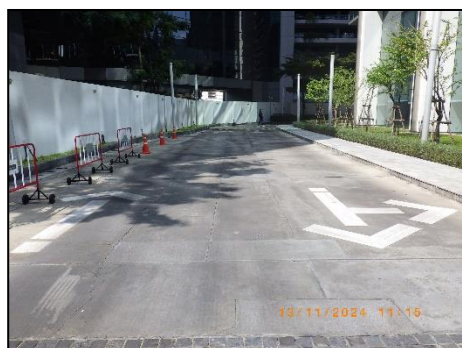
รูปที่ 2-46 สัญลักษณ์จราจรบนพื้น

3) จัดทำป้ายและสัญลักษณ์จราจรบนพื้นทางให้ชัดเจน และไม่ก่อให้เกิดความสับสนของผู้ขับขี่ ทำให้การเคลื่อนตัวของรถในโครงการ และบริเวณทางเข้า-ออกโครงการสามารถทำได้อย่างดีและปลอดภัย รวมถึงการปฏิบัติตามของพนักงานขององค์กรธุรกิจภายในโครงการและผู้มาติดต่อองค์กรธุรกิจดังกล่าว	- โครงการจัดทำป้ายและสัญลักษณ์จราจรบนพื้นทางของโครงการอย่างชัดเจน เพื่อลดผลกระทบด้านการจราจรติดขัด และอุบัติเหตุจากการขับขี่ภายในพื้นที่โครงการ	-	รูปที่ 2-45 รูปที่ 2-46

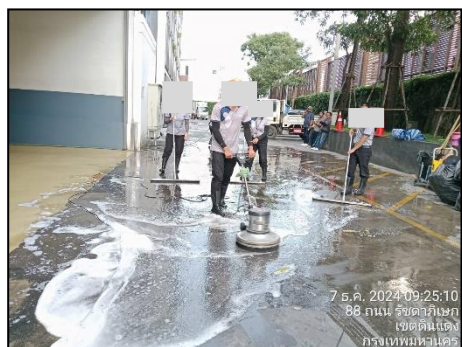
รูปที่ 2-52 การล้างพื้นรอบพื้นที่โครงการ

2) ดูแลรักษาความสะอาดถนนภายในโครงการ โดยฉีดล้างถนนเป็นประจำสม่ำเสมอ	- โครงการจัดให้มีพนักงานดูแลรักษาความสะอาดถนนภายในโครงการ และฉีดล้างถนนรอบพื้นที่โครงการความถี่ ปีละ 2 ครั้ง (ทุก 6 เดือน) หรือตามความเหมาะสมของสภาพอากาศ	-	รูปที่ 2-52

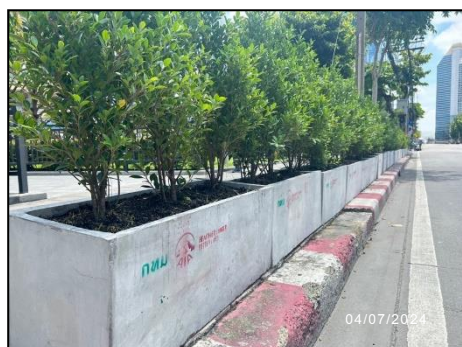
รูปที่ 2-53 โครงการพัฒนาพื้นที่ต้นแบบต้นไม้ดอ (รัชดาภิเษก)

3) จัดให้มีพื้นที่สีเขียวภายนอกพื้นที่โล่งเพื่อประโยชน์สาธารณะ ขนาด 957.21 ตารางเมตร และภายในพื้นที่โล่งเพื่อประโยชน์สาธารณะ ขนาด 580.15 ตารางเมตร โดยปลูกพืชคลุมพื้นที่ว่างทั้งหมดเพื่อไม่ให้เกิดฝุ่นละออง	- จัดให้มีพื้นที่สีเขียวภายนอกอาคาร ขนาดพื้นที่ประมาณ 600 ตารางเมตร ได้แก่ ไม้ยืนต้น ไม้ประดับ ไม้พุ่ม ไม้เลื้อย และพืชคลุมดิน เพื่อป้องกันและลดการฟุ้งกระจายของฝุ่นละออง ทั้งนี้ ในปี พ.ศ. 2567 ทางโครงการได้เข้าร่วมโครงการพัฒนาพื้นที่ต้นแบบต้นไม้ลดฝุ่น (รัชดาภิเษก) ร่วมกับกรุงเทพมหานคร (กทม.) เพื่อลดปัญหาฝุ่นละออง	-	รูปที่ 2-3 รูปที่ 2-53
