บทที่ 2 ผลการดำเนินการตามมาตรการป้องกันและแก้ไขผลกระทบสิ่งแวดล้อม

ตารางที่ 2.1-1 ผลการดำเนินการตามมาตรการป้องกันและแก้ไขผลกระทบสิ่งแวดล้อมทั่วไป

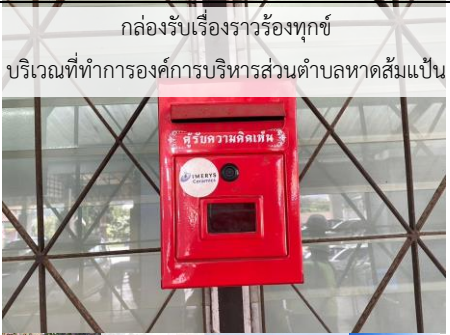
มาตรการป้องกันและแก้ไขผลกระทบสิ่งแวดล้อม และมาตรการติดตามตรวจสอบผลกระทบสิ่งแวดล้อม	ผลการปฏิบัติตามมาตรการ	ปัญหา อุปสรรค ที่ไม่สามารถปฏิบัติตามมาตรการ และแนวทางแก้ไข	ภาพประกอบมาตรการ
			<p>กล่องรับเรื่องราวร้องทุกข์ บริเวณที่ทำการองค์การบริหารส่วนตำบลหาดส้มแป้น</p>

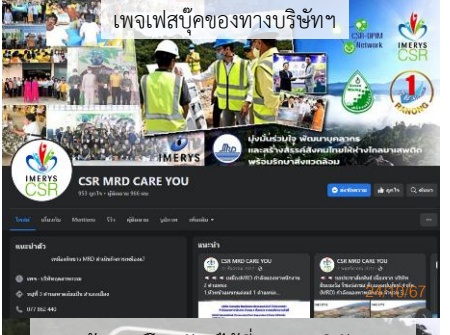
<p>เพจเฟซบุ๊กของทางบริษัทฯ</p>

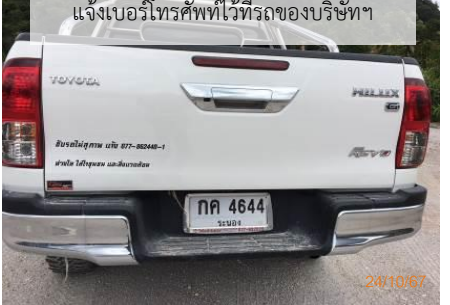
<p>แจ้งเบอร์โทรศัพท์ที่ไว้ที่รถของบริษัทฯ</p>

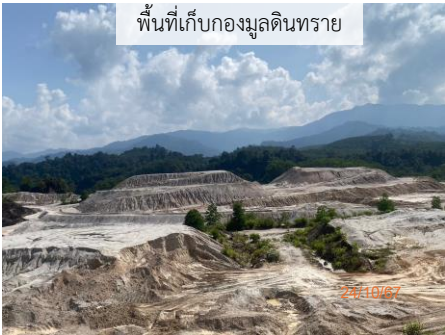
6. ทรัพยากรดิน 1) ให้จัดเตรียมพื้นที่เก็บกองมูลดินทรายตามแผนผังกำหนด โดยทำการเก็บกองที่ความสูงชันละประมาณ 8 ม. ความลาดชันประมาณ 27 องศา	- จัดเตรียมพื้นที่เก็บกองมูลดินทราย จำนวน 6 แห่ง ตามที่กำหนด โดยทำการเก็บกองที่ความสูงชันละประมาณ 5 เมตร ความลาดชันประมาณ 27 องศา - ทางโครงการมีเปลือกดินและเศษหินเหลือน้อย เนื่องจากมีการนำเปลือกดินไปใช้ประโยชน์ในการปรับปรุงเส้นทางขนส่งแร่ภายในโครงการ และใช้ในการฟื้นฟูพื้นที่ที่ผ่านการทำเหมือง ปัจจุบันจึงใช้เป็นพื้นที่เก็บกองแร่ชั่วคราว	- ไม่มี	<div data-bbox="1637 628 2080 963"> <p>พื้นที่เก็บกองมูลดินทราย</p>
