บทที่ 2

ผลการปฏิบัติตามมาตรการป้องกันและแก้ไขผลกระทบสิ่งแวดล้อม

การติดตามตรวจสอบการปฏิบัติตามมาตรการป้องกันและแก้ไขผลกระทบสิ่งแวดล้อม ของโครงการอาคารโรงแรมออล ซีซั่นเพลส โครงการออล ซีซั่นเพลส ระหว่างเดือนกรกฎาคม-ธันวาคม พ.ศ. 2567 ดำเนินการติดตามตรวจสอบโดยเจ้าหน้าที่สิ่งแวดล้อม บริษัท ยูโนเด็ต แอนนาลิสต์ แอนด์ เอ็นจิเนียริง คอนซัลแตนท์ จำกัด โดยสรุปผลดังตารางที่ 2-1 และรูปที่ 2-1 ถึงรูปที่ 2-72

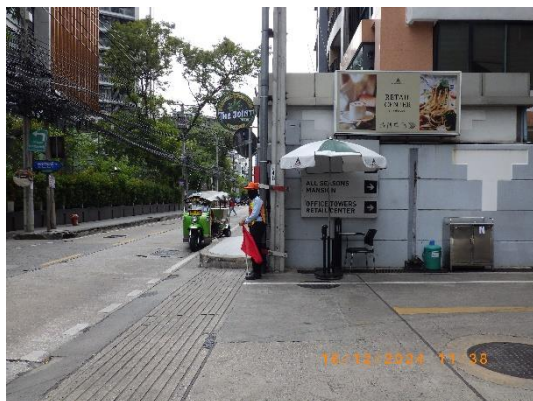
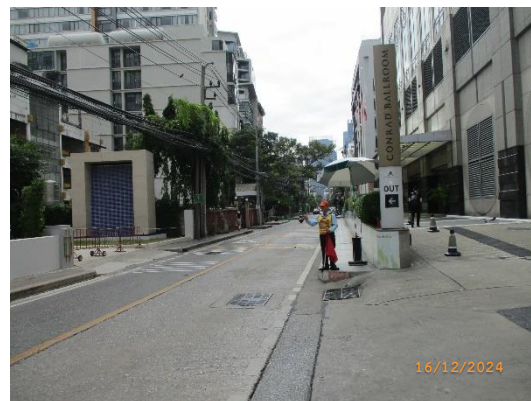
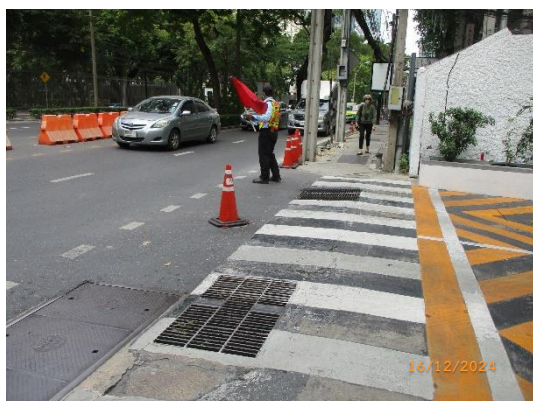
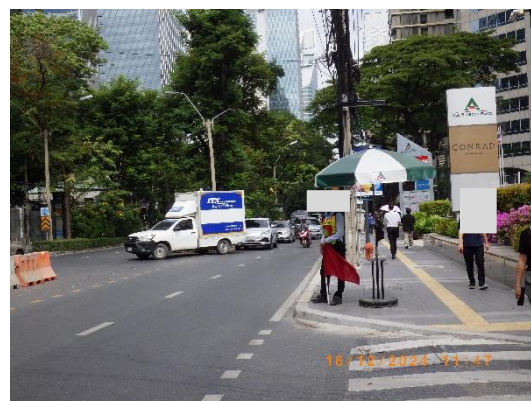
1. ทรัพยากรกายภาพ			
1.1 ที่ตั้งและลักษณะภูมิประเทศ			
ไม่มีมาตรการฯ	-	-	-
1.2 สภาพภูมิอากาศ			
ไม่มีมาตรการฯ	-	-	-
1.3 คุณภาพอากาศและระดับเสียง			
1) จัดระบบการเดินรถ และเส้นทางเข้า-ออก โครงการให้ เหมาะสมกับสภาพการจราจรภายนอก เพื่อลดปัญหามลพิษ จากระถาด	โครงการมีการจัดระบบการเดินรถ และเส้นทางเข้า-ออกโครงการแบบการเดินรถทาง เดียว (One-Way) เพื่อลดปัญหามลพิษจากระถาด	-	รูปที่ 1-3 รูปที่ 2-1 ถึงรูปที่ 2-4

รูปที่ 2-1 ทางเข้าโครงการฯ บริเวณซอยร่วมฤดี

รูปที่ 2-2 ทางออกโครงการฯ บริเวณซอยร่วมฤดี

รูปที่ 2-3 ทางออกโครงการฯ บริเวณถนนวิฑู

รูปที่ 2-4 ทางเข้าโครงการฯ บริเวณถนนวิฑู

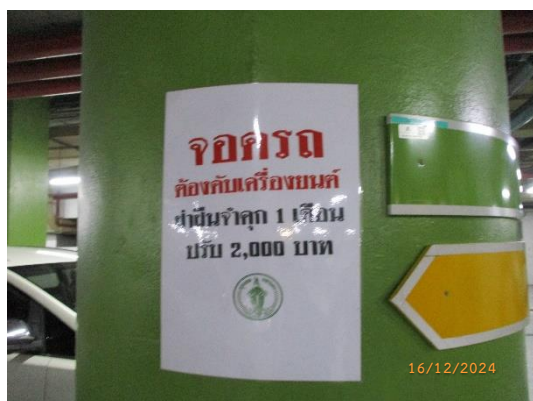
2) ปฏิบัติตามกฎหมายที่ห้ามติดเครื่องขมวดรถในส่วนของที่ จอดรถอย่างเคร่งครัด	โครงการจัดให้มีเจ้าหน้าที่ ปรก. คอยตรวจสอบ และขอความร่วมมือเจ้าของรถให้ดับ เครื่องขมวดรถทุกครั้ง และมีการติดตั้งป้ายจอดรถต้องดับเครื่องยนต์ เพื่อลดมลพิษ หากฝ่าฝืนจำคุก 1 เดือน ปรบ 2,000 บาท	-	รูปที่ 2-5

รูปที่ 2-5 ป้ายจอดรถต้องดับเครื่องยนต์เพื่อลดมลพิษ

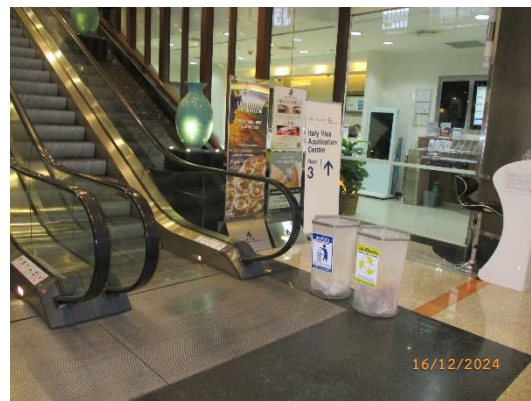
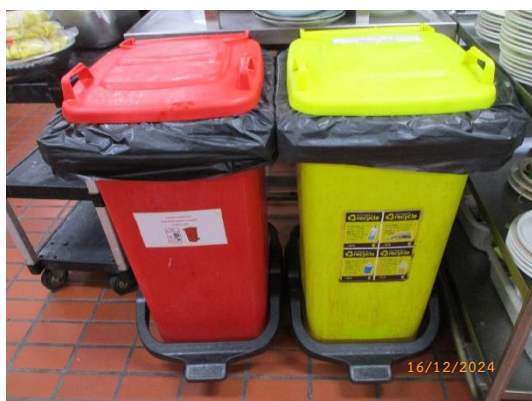
2) จัดเตรียมภาชนะรองรับมูลฝอยแยกประเภท มีฝาปิดมิดชิดให้เพียงพอกับปริมาณมูลฝอย และจัดวางในตำแหน่งที่เหมาะสมและครอบคลุมทั่วทุกพื้นที่ที่มีกิจกรรม ทั้งในส่วนห้องพักและพื้นที่พาณิชยกรรม	โครงการดำเนินการจัดเตรียมภาชนะรองรับมูลฝอยแยกประเภทอย่างเพียงพอกับปริมาณมูลฝอย ได้แก่ ถังมูลฝอยแห้ง ถังมูลฝอยเปียก และถังมูลฝอยอันตราย โดยจัดวางในตำแหน่งที่เหมาะสม และครอบคลุมทั่วทุกพื้นที่ที่มีกิจกรรมทั้งในส่วนห้องพักและพื้นที่พาณิชยกรรม	ภาชนะรองรับมูลฝอยในบางจุดภายในพื้นที่โครงการอาจไม่มีฝาปิดมิดชิด เพื่อความสะดวกและความเหมาะสมของแต่ละพื้นที่	รูปที่ 2-14 และรูปที่ 2-15

3) ส่งเสริมและประชาสัมพันธ์ให้เกิดจิตสำนึกและแรงจูงใจต่อลูกค้าของโครงการ ในการแยกประเภทมูลฝอยให้ตรงตามภาชนะรองรับมูลฝอย	โครงการมีการจัดเตรียมภาชนะรองรับมูลฝอยแบบแยกประเภทและติดฉลากระบุประเภทของมูลฝอยเพื่อส่งเสริมให้ลูกค้าที่เข้ามาใช้บริการรู้จักการแยกประเภทมูลฝอยให้ตรงตามภาชนะรองรับมูลฝอย	-	รูปที่ 2-14 และรูปที่ 2-15

รูปที่ 2-14 ภาพขณะรองรับมูลฝอย
ภายในพื้นที่ส่วนกลาง

รูปที่ 2-15 ภาพขณะรองรับมูลฝอยภายในห้องครัว

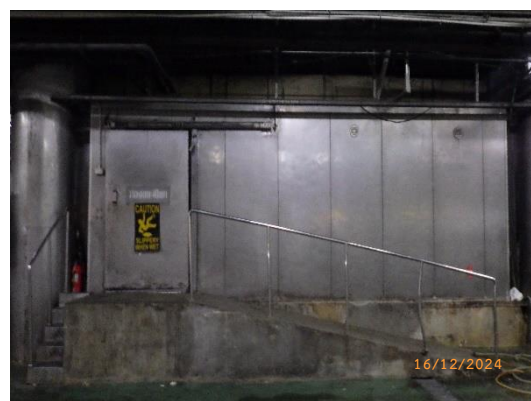
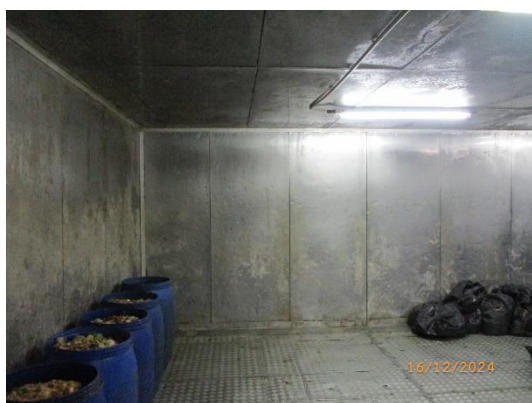
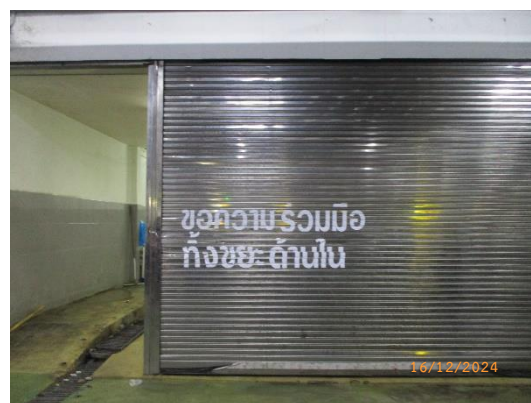
3.5 การจัดการมูลฝอย			
1) มีมาตรการในการลดปริมาณมูลฝอย โดยการแยกประเภทมูลฝอยแห้งและมูลฝอยสด ก่อนนำไปกำจัด	โครงการจัดให้มีการแยกประเภทมูลฝอยก่อนนำไปกำจัดโดยแบ่งออกเป็นมูลฝอยแห้งและมูลฝอยเปียก	-	รูปที่ 2-16 ถึงรูปที่ 2-18

5) มูลฝอยที่นำมาเก็บในห้องพักมูลฝอยต้องคัดแยก และใส่ภาชนะที่ถูกหลักสุขาภิบาล ก่อนเข้าเก็บที่ห้องพักมูลฝอยรวม	โครงการดำเนินการคัดแยกมูลฝอย และใส่ภาชนะที่เหมาะสม ปิดปากถุงมิดชิด ก่อนที่จะนำมาเก็บในห้องพักมูลฝอยโดยแบ่งออกเป็นห้องพักมูลฝอยแห้ง และห้องพักมูลฝอยเปียก	-	รูปที่ 2-16 ถึงรูปที่ 2-18

รูปที่ 2-16 ห้องพักมูลฝอยเปียก

รูปที่ 2-17 ภายในห้องพักมูลฝอยเปียก

รูปที่ 2-18 ห้องพักมูลฝอยแห้ง

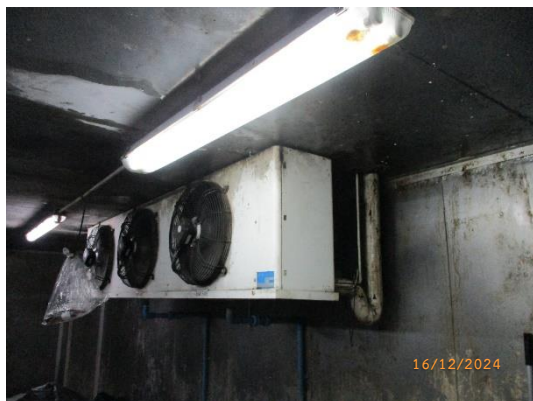
มาตรการป้องกันและแก้ไขผลกระทบสิ่งแวดล้อม	ผลการปฏิบัติตามมาตรการป้องกันและแก้ไขผลกระทบสิ่งแวดล้อม	ปัญหา อุปสรรค และแนวทางแก้ไข	หลักฐานและเอกสารประกอบ
6) ห้องพักมูลฝอยเปียก ต้องดูแลควบคุมอุณหภูมิให้ได้ 10 องศาเซลเซียส อยู่เสมอ	โครงการดำเนินการให้ห้องพักมูลฝอยเปียก มีการติดตั้งเครื่องปรับอากาศเพื่อควบคุมอุณหภูมิให้ได้ 10 องศาเซลเซียสอยู่เสมอ	-	รูปที่ 2-19

รูปที่ 2-19 ติดตั้งเครื่องปรับอากาศ
ภายในห้องพักมูลฝอยเปียก

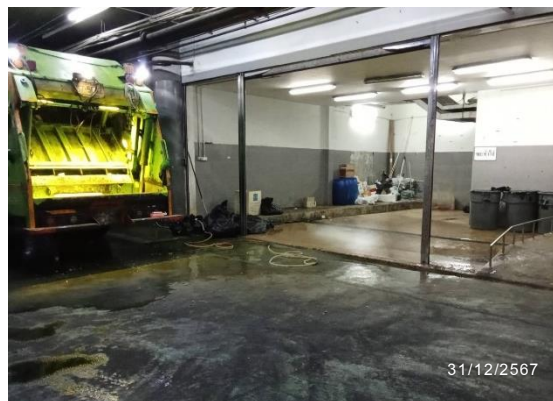
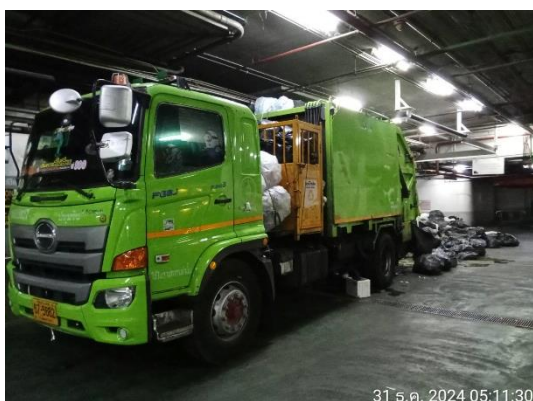
7) หมั่นทำความสะอาดห้องพักมูลฝอยทุกวันหลังจากเจ้าหน้าที่ของเขตมาเก็บขน และควรทำความสะอาดด้วยยาฆ่าเชื้อโรคหรือแอลกอฮอล์อย่างน้อย 2 สัปดาห์/ครั้ง	หลังจากที่เจ้าหน้าที่ของสำนักรักษาความสะอาด เขตปทุมวัน กรุงเทพมหานคร เข้ามาทำการเก็บขนมูลฝอยออกไปแล้วเสร็จ เจ้าหน้าที่จะดำเนินการทำความสะอาดภายในห้องทั้งมูลฝอยเปียก ห้องทั้งมูลฝอยแห้ง และบริเวณโดยรอบทุกครั้ง รวมทั้งมีการทำความสะอาดด้วยน้ำยาฆ่าเชื้อโรคเป็นประจำ	-	รูปที่ 2-20 และรูปที่ 2-21 ภาคผนวก จ-2

รูปที่ 2-20 การทำความสะอาดห้องพักมูลฝอย

รูปที่ 2-21 การเก็บขนขยะมูลฝอย
ของเจ้าหน้าที่เขตปทุมวัน

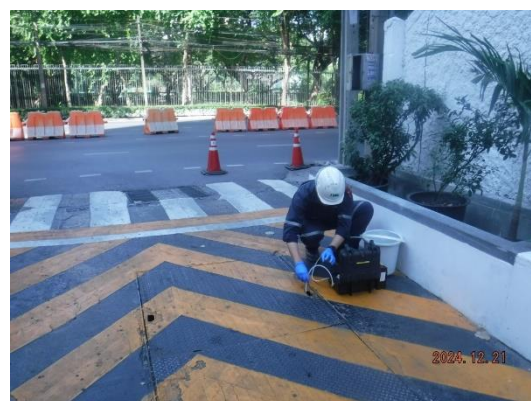
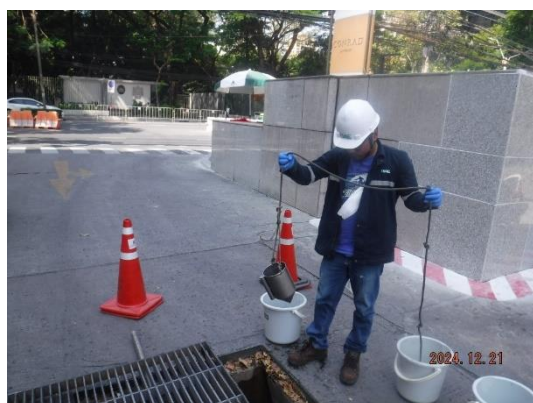
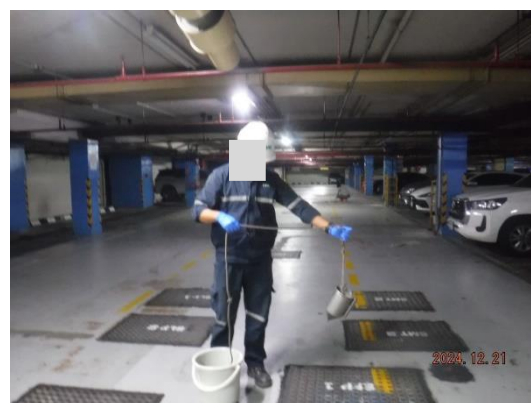
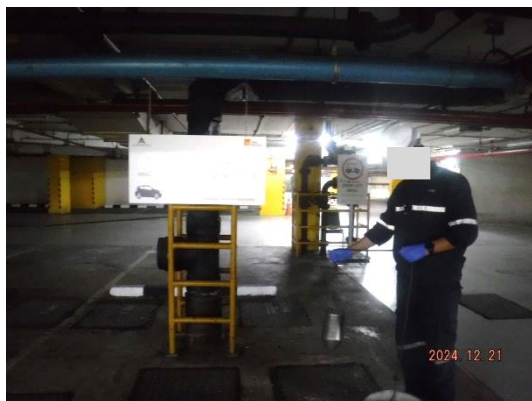
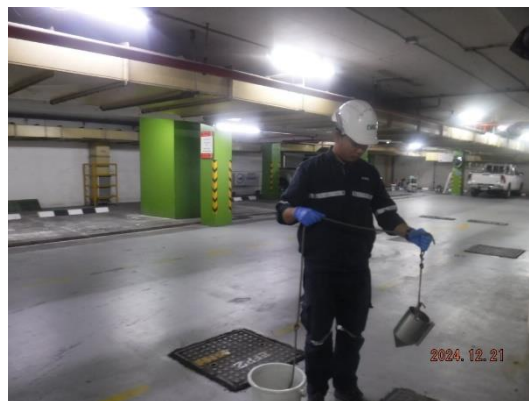
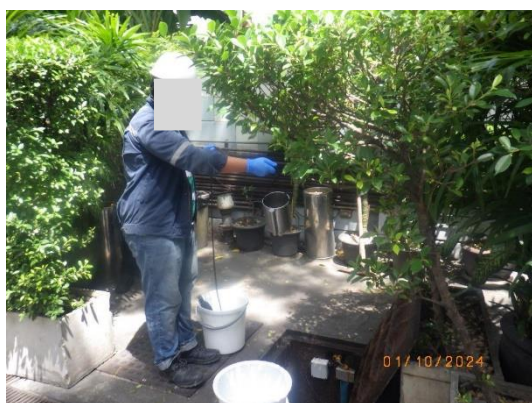
2. โครงการฯ จำต้องติดตั้งระบบบำบัดน้ำเสีย ซึ่งโครงการจะเลือกติดตั้งระบบ Activated Sludge จำนวน 5 ชุด ขนาดสามารถรองรับน้ำเสียรวมได้ 1,336 ลูกบาศก์เมตรต่อวัน	โครงการฯ จัดให้มีระบบบำบัดน้ำเสียของแต่ละอาคาร โดยระบบบำบัดน้ำเสียเป็นชนิดตะกอนเร่ง (Activated Sludge) แบบ Extend Aeration ที่มีขนาดของระบบแตกต่างกันขึ้นกับปริมาณน้ำเสียที่เกิดขึ้นในแต่ละอาคาร	-	รูปที่ 2-22 ถึงรูปที่ 2-28 ภาคผนวก ก

มาตรการป้องกันและแก้ไขผลกระทบสิ่งแวดล้อม	ผลการปฏิบัติตามมาตรการป้องกันและแก้ไขผลกระทบสิ่งแวดล้อม	ปัญหา อุปสรรค และแนวทางแก้ไข	หลักฐานและ เอกสารประกอบ
2) ควบคุมดูแลประสิทธิภาพของระบบบำบัดฯ ทุกอาคารให้ ทำงานได้ตามมาตรฐานอยู่เสมอ	โครงการมีการควบคุมดูแลประสิทธิภาพของระบบบำบัดฯ ทุกอาคารให้ทำงานได้ตาม มาตรฐานอยู่เสมอ โดยมีการติดตามตรวจสอบคุณภาพน้ำเสียและน้ำทิ้งจากระบบบำบัด น้ำเสียของทุกอาคารเป็นประจำ ซึ่งผลการติดตามตรวจสอบคุณภาพน้ำทิ้งระหว่าง เดือนกรกฎาคม-ธันวาคม พ.ศ. 2567 พบว่ามีค่าเป็นไปตามมาตรฐานฯ กำหนด	-	รูปที่ 2-22 ถึงรูปที่ 2-28 ภาคผนวก ก

รูปที่ 2-22 การเก็บตัวอย่างน้ำทิ้ง
ทางออกโครงการฯ บริเวณถนนวิฑู

รูปที่ 2-23 การเก็บตัวอย่างน้ำทิ้ง
ทางเข้าโครงการฯ บริเวณถนนวิฑู

รูปที่ 2-24 การเก็บตัวอย่างน้ำจากระบบบำบัดน้ำเสีย
อาคาร M-Thai

รูปที่ 2-25 การเก็บตัวอย่างน้ำจากระบบบำบัดน้ำเสีย
อาคาร Capital

รูปที่ 2-26 การเก็บตัวอย่างน้ำจากระบบบำบัดน้ำเสีย
อาคาร China Resources (CRC)

รูปที่ 2-27 การเก็บตัวอย่างน้ำจากระบบบำบัดน้ำเสีย
อาคาร All Seasons Mansion

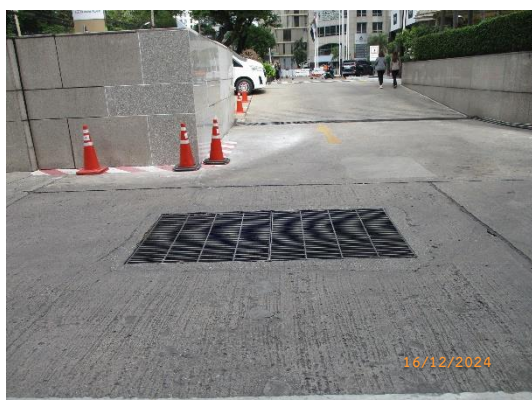
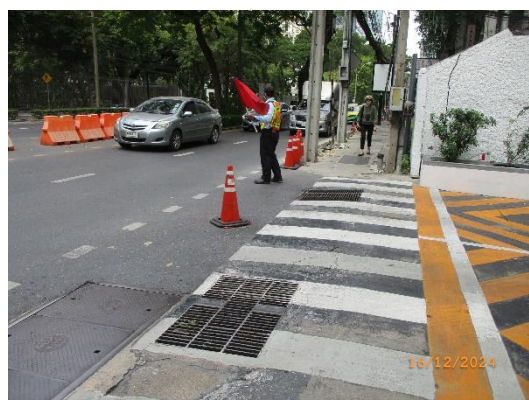
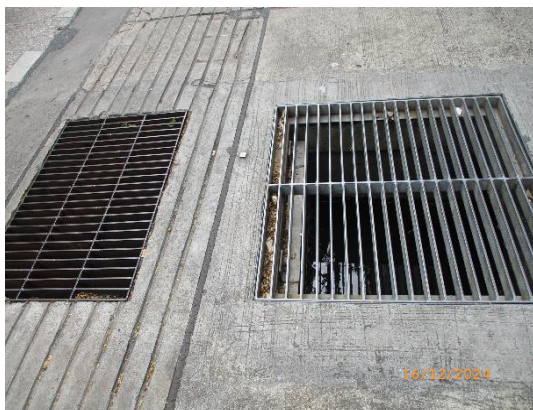
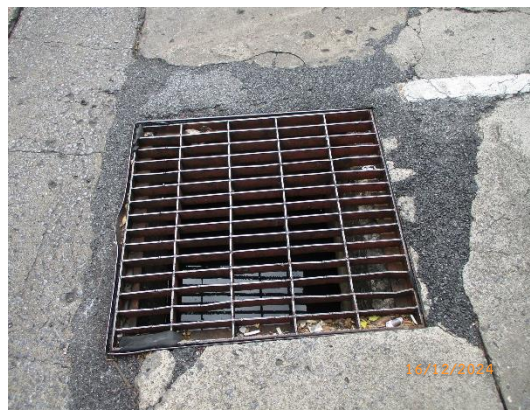
3) บ่อพักน้ำสุดท้ายในโครงการอล ซีซั่นเพลส ต้องติดตั้ง ตะแกรงดักขยะทุกจุดระบายน้ำ	โครงการมีการติดตั้งตะแกรงดักขยะทุกจุดระบายน้ำของบ่อพักน้ำสุดท้ายในและบริเวณ รางระบายโดยรอบโครงการ เพื่อป้องกันการอุดตันของระบบระบายน้ำ	-	รูปที่ 2-29 ถึงรูปที่ 2-32

2) ติดตั้งตะแกรงดักขยะที่บ่อพักน้ำสุดท้ายของจุดระบายน้ำทั้ง 3 จุด เพื่อป้องกันเศษขยะและสิ่งสกปรกอุดตันในท่อสาธารณะ	โครงการดำเนินการติดตั้งตะแกรงดักขยะที่บ่อพักน้ำสุดท้าย ของจุดระบายน้ำทั้ง 3 จุด เพื่อป้องกันเศษขยะ และสิ่งสกปรกอุดตันในท่อสาธารณะ	-	รูปที่ 2-29 ถึงรูปที่ 2-32

รูปที่ 2-29 ตะแกรงดักมูลฝอย
บริเวณทางเข้าโครงการฯ ฟังถนนวิฑู

รูปที่ 2-30 ตะแกรงดักมูลฝอย
บริเวณทางออกโครงการฯ ฟังถนนวิฑู

รูปที่ 2-31 ตะแกรงดักมูลฝอย
บริเวณทางเข้าโครงการฯ ฝั่งซอยร่วมฤดี

รูปที่ 2-32 ตะแกรงดักมูลฝอย
บริเวณทางออกโครงการฯ ฝั่งซอยร่วมฤดี

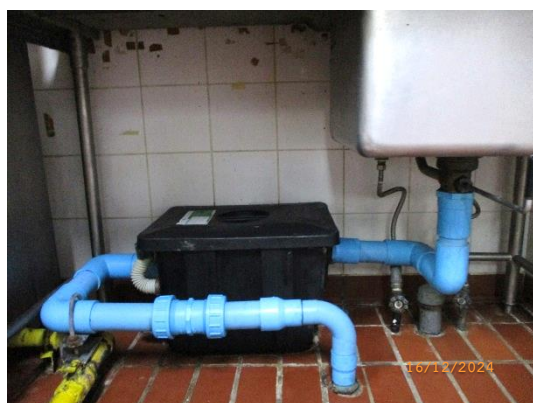
2) หมั่นตรวจสอบและดักไขมันจากบ่อดักไขมันภายในอาคารอย่างน้อย 1 ครั้ง/สัปดาห์	โครงการมีการติดตั้งถังดักไขมันบริเวณห้องครัวเพื่อช่วยดักจับไขมันเบื้องต้นไม่ให้ไหลปะปนกับน้ำเสียก่อนเข้าสู่ระบบบำบัด และมีการตรวจสอบและดักไขมันจากถังดักไขมันภายในอาคารเป็นประจำ	-	รูปที่ 2-33 และรูปที่ 2-34

รูปที่ 2-33 ถังดักไขมันสำเร็จรูปภายในห้องครัว

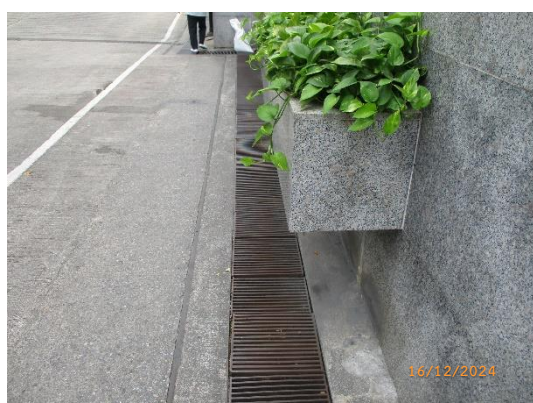
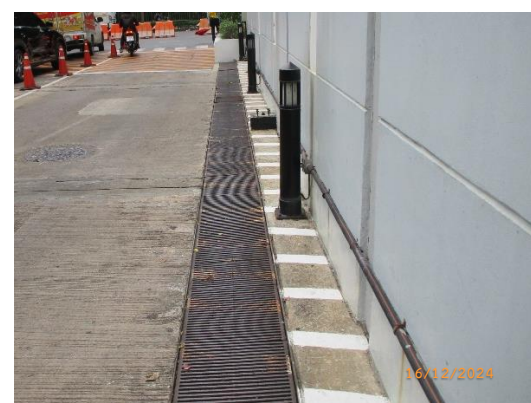
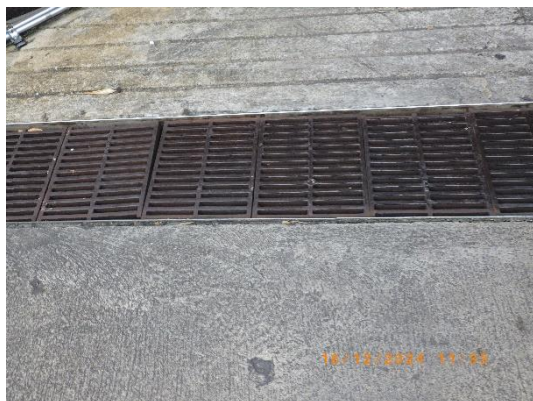
3.7 การระบายน้ำและป้องกันน้ำท่วม			
1) หมั่นตรวจสอบท่อระบายน้ำส่วนกลางของโครงการออล ซีซั่นส์ เพลส ไม่ให้มีสิ่งอุดตันหรือกีดขวางทางไหลของน้ำ	โครงการดำเนินการตรวจสอบท่อระบายน้ำส่วนกลาง ไม่ให้มีสิ่งอุดตันหรือกีดขวางทางไหลของน้ำอยู่เสมอ ทั้งนี้ ทางโครงการมีการติดตั้งตะแกรงดักขยะบริเวณรางระบายโดยรอบโครงการ เพื่อป้องกันการอุดตันของระบบระบายน้ำ	-	รูปที่ 2-53 ถึงรูปที่ 2-55

3) หมั่นตรวจสอบการสะสมตัวของเศษดิน ตะกอนต่าง ๆ ในเส้นท่อระบายน้ำ ถ้ามีมากควรลอกออก	โครงการจัดให้มีการทำความสะอาด และตรวจสอบการสะสมของเศษตะกอนต่าง ๆ ในเส้นท่อระบายน้ำภายในโครงการฯ เป็นประจำ หากพบว่าถ้ามีปริมาณมากจะทำการลอกออก	-	รูปที่ 2-53 ถึงรูปที่ 2-55

รูปที่ 2-53 รางระบายน้ำภายในโครงการฯ (1)

รูปที่ 2-54 รางระบายน้ำภายในโครงการฯ (2)

รูปที่ 2-55 รางระบายน้ำภายในโครงการฯ (3)
