รายงานผลการปฏิบัติตามมาตรการป้องกันและแก้ไขผลกระทบสิ่งแวดล้อม และมาตรการติดตามตรวจสอบผลกระทบสิ่งแวดล้อม  
(ระยะดำเนินการ ประจำปีงบประมาณ-ธันวาคม 2567) ของโครงการ โรงแรม เรด แพลนเน็ต

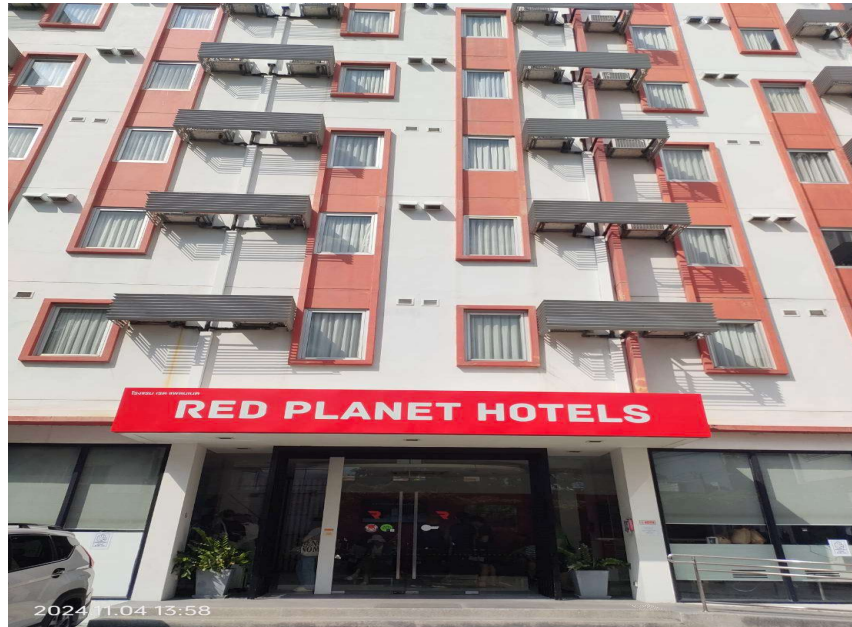
ภาพที่ 1 แสดงป้ายชื่อโครงการ

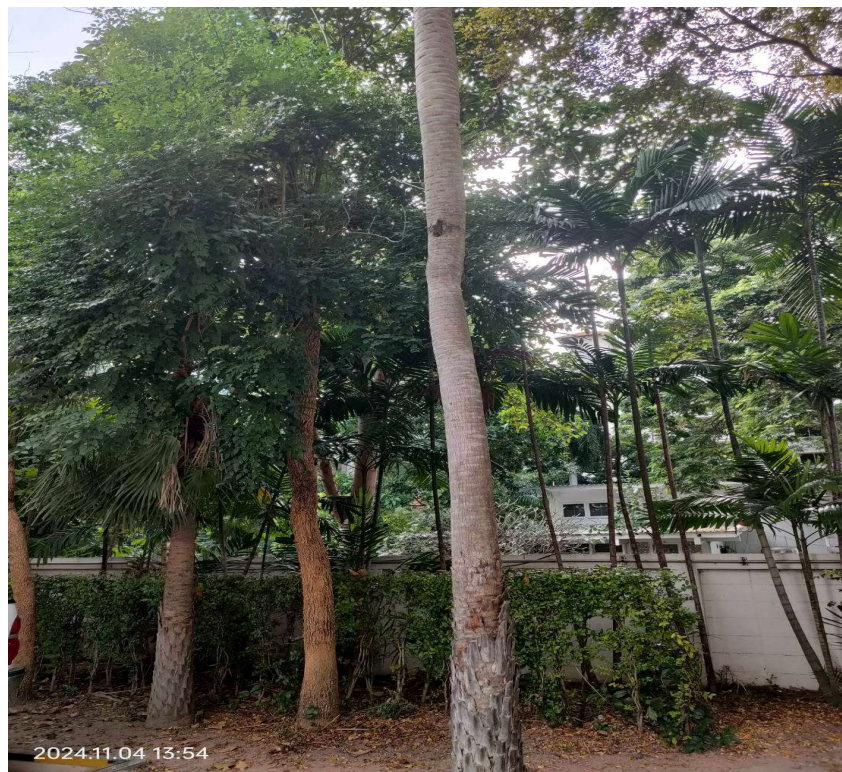
ภาพที่ 2 แสดงพื้นที่สีเขียวของโครงการ

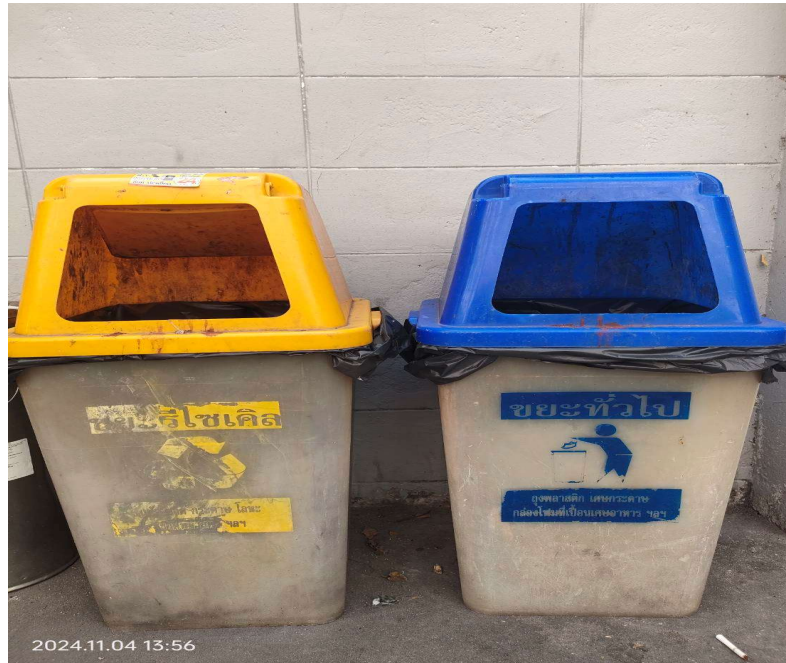
ภาพที่ 3 แสดงถังขยะ ภายในโครงการ

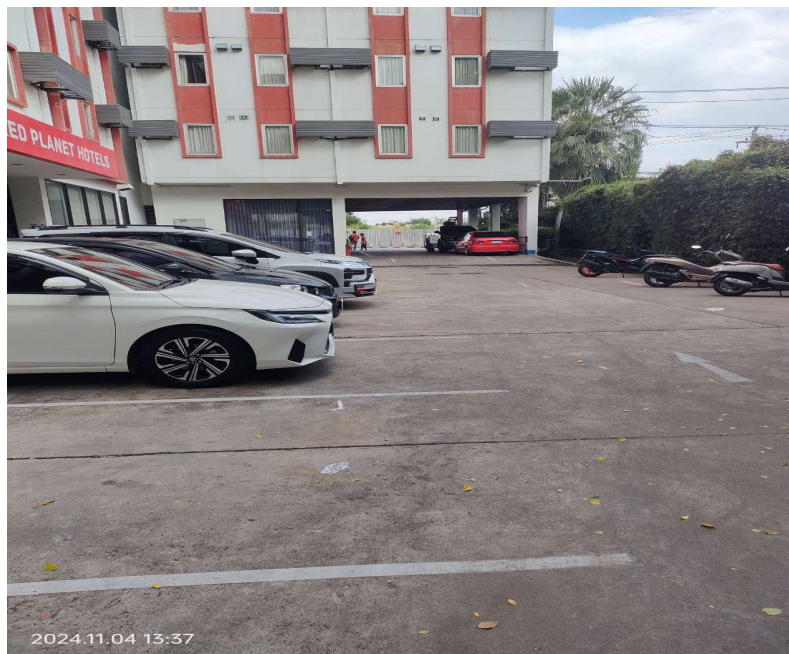
ภาพที่ 4 แสดงลานจอดรถยนต์

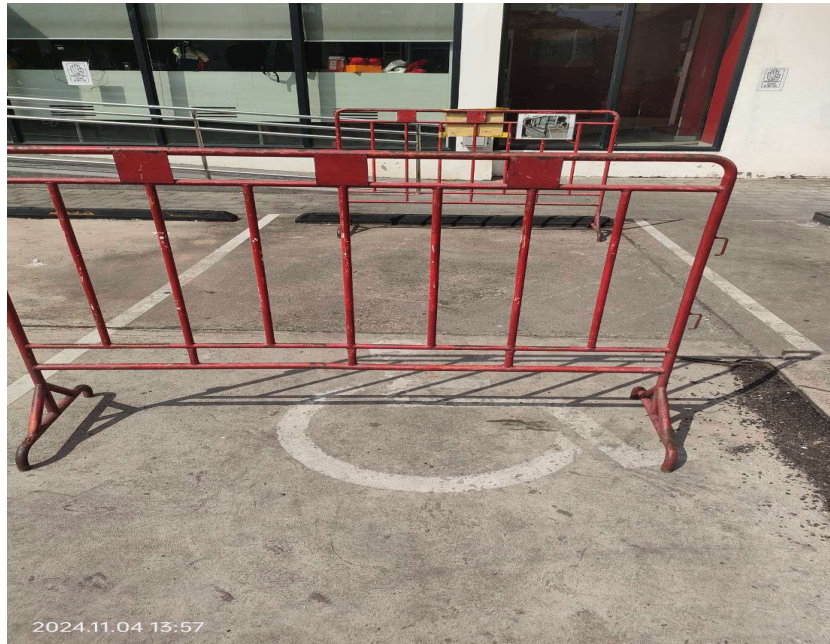
ภาพที่ 5 แสดงลานจอดรถสำหรับผู้พิการ

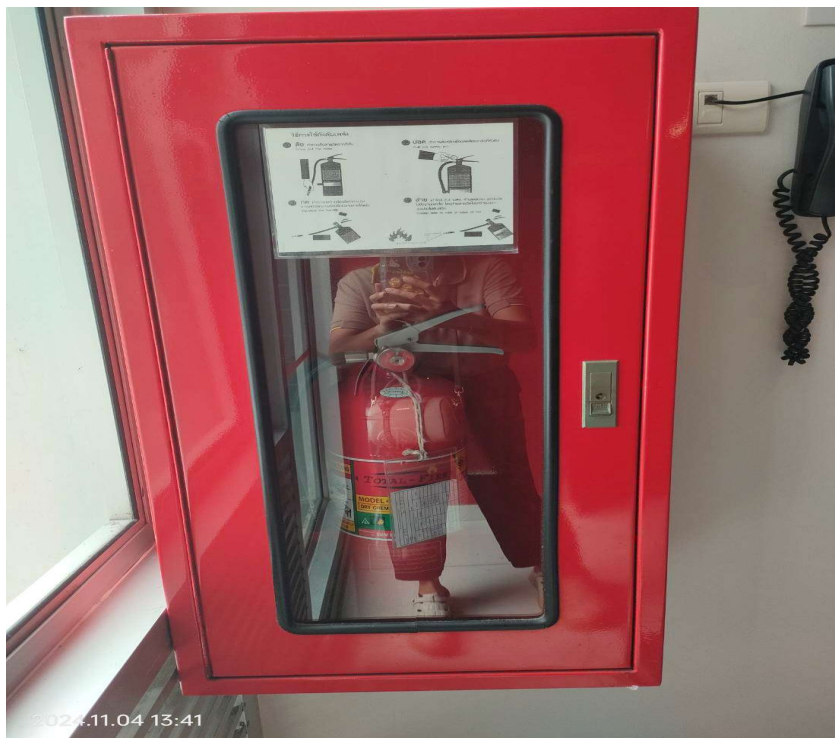
ภาพที่ 6 แสดงถังดับเพลิง และป้ายแสดงจุดติดตั้ง

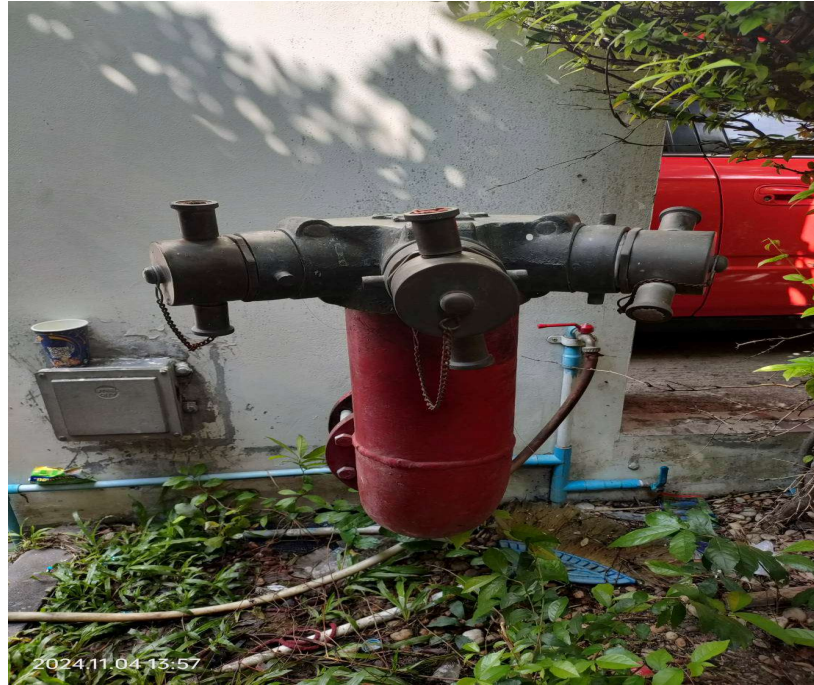
ภาพที่ 7 แสดงหัวรับน้ำดับเพลิง

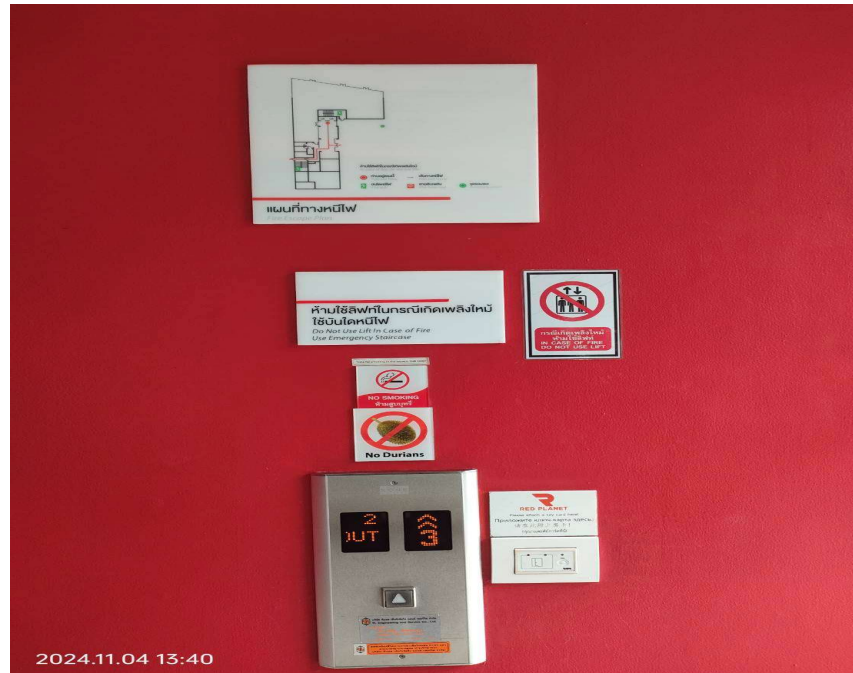
ภาพที่ 8 แสดงแผนที่ทางหนีไฟของโครงการ

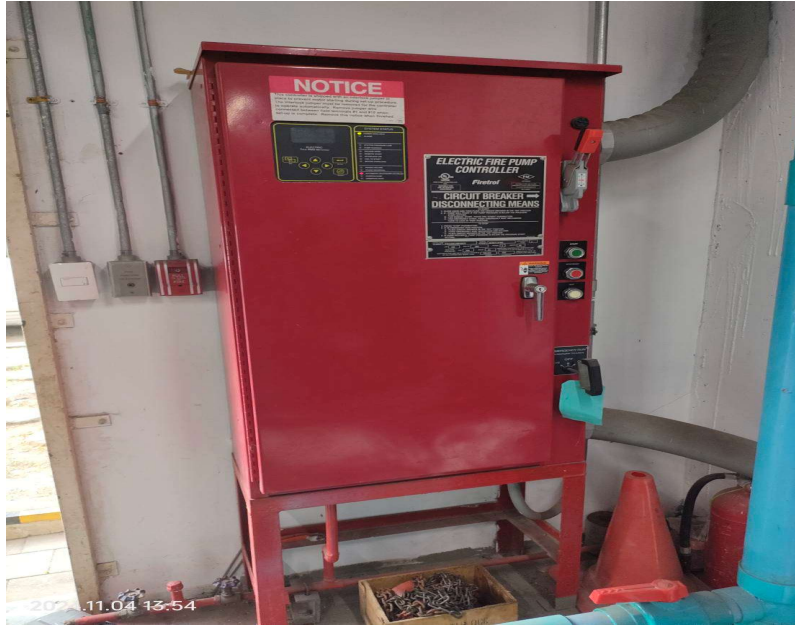
ภาพที่ 9 แสดงตู้ควบคุมระบบดับเพลิง ภายในโครงการ

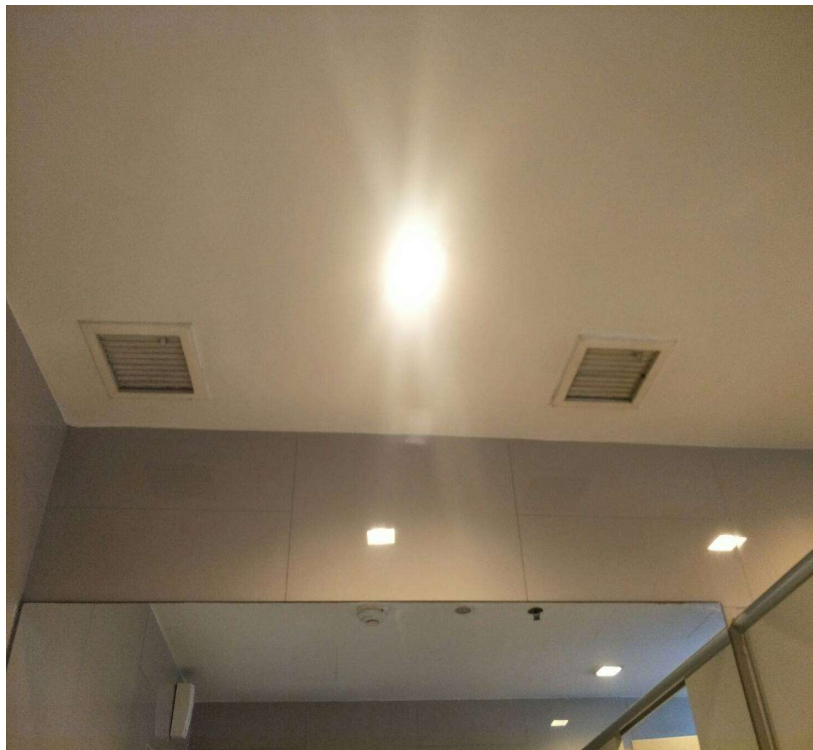
ภาพที่ 10 แสดงระบบระบายอากาศ ภายในห้องน้ำของโครงการ

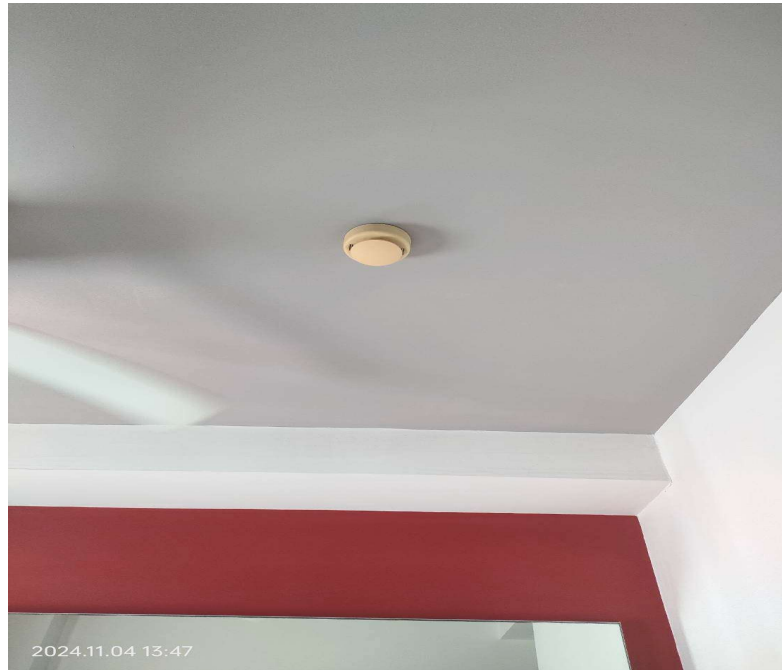
ภาพที่ 11 แสดง เครื่องตรวจจับความร้อน ภายในห้องพักของโครงการ

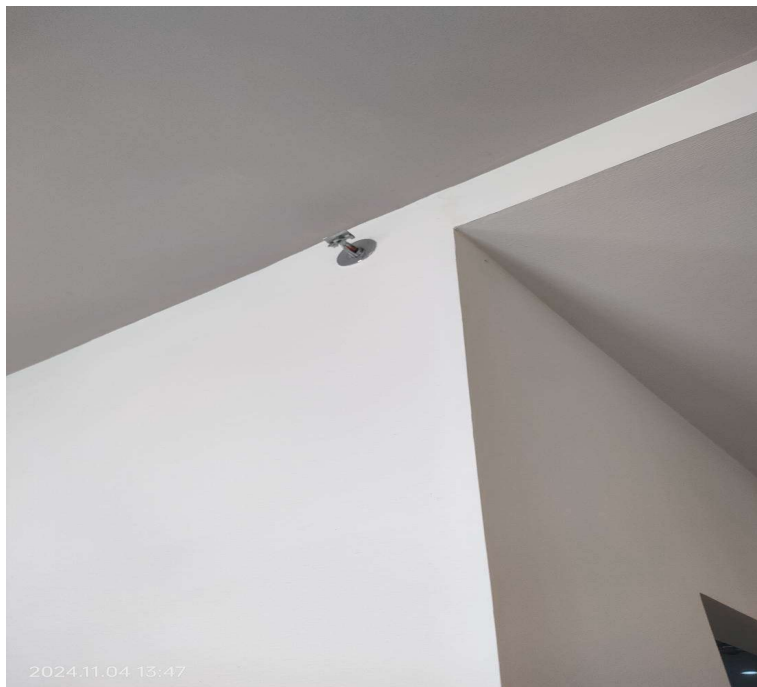
ภาพที่ 12 แสดงระบบดับเพลิงอัตโนมัติ

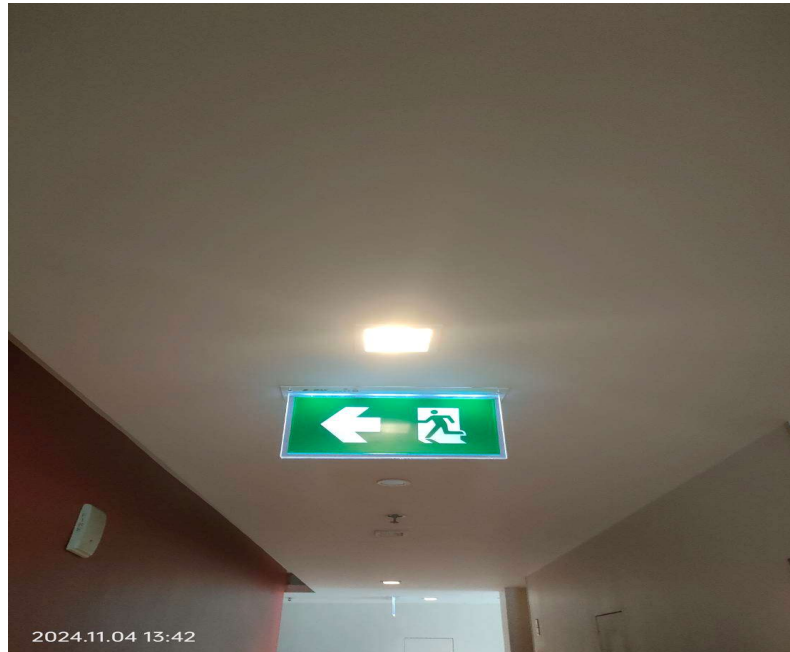
ภาพที่ 13 แสดงเส้นทางหนีไฟ

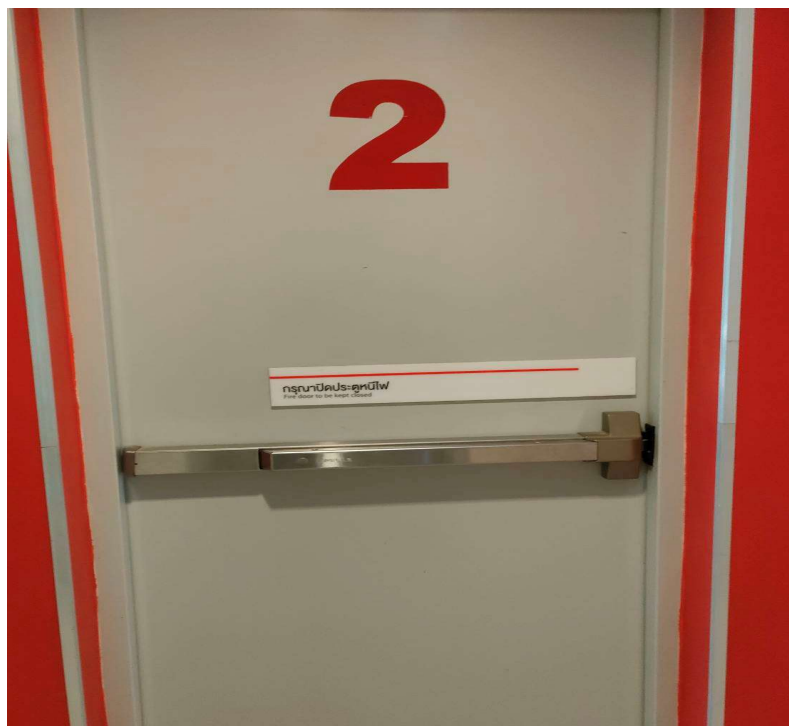
ภาพที่ 14 แสดงประตูหนีไฟ

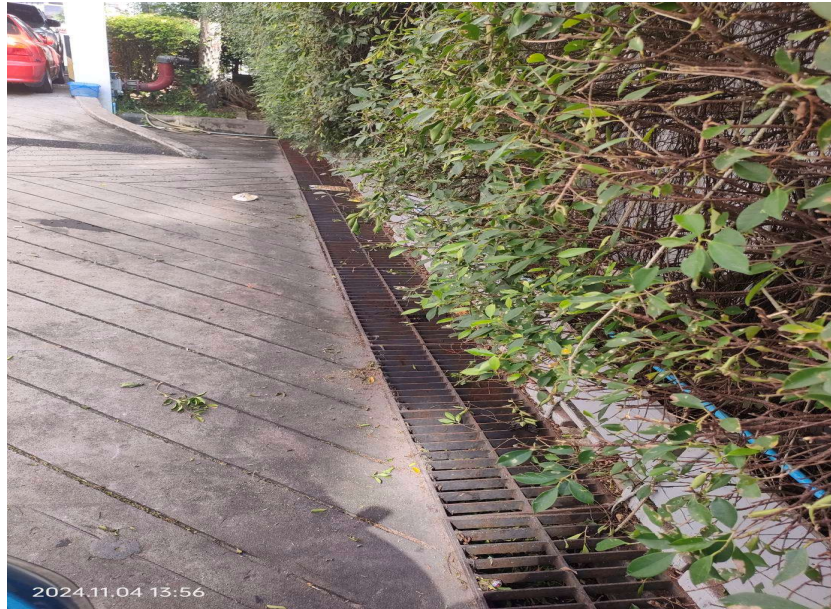
ภาพที่ 19 แสดงลำรางระบายน้ำ

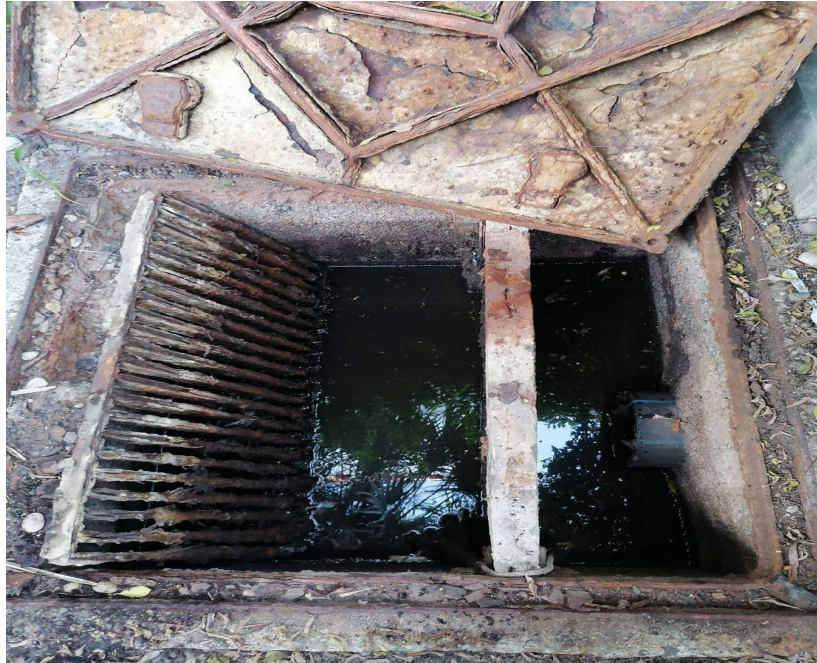
ภาพที่ 21 แสดงบ่อบำบัดน้ำเสียที่ติดตั้งตะแกรงดักมูลฝอย

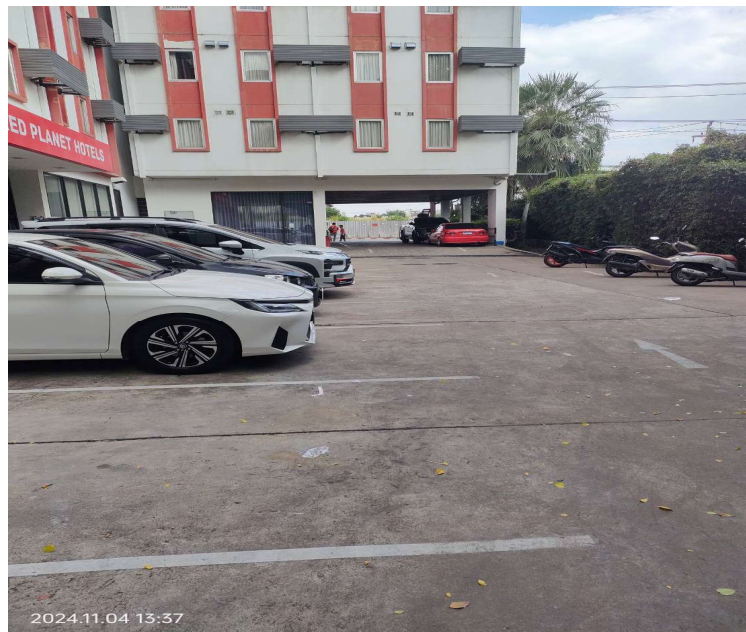
ภาพที่ 28 แสดงสภาพถนน ภายในโครงการ

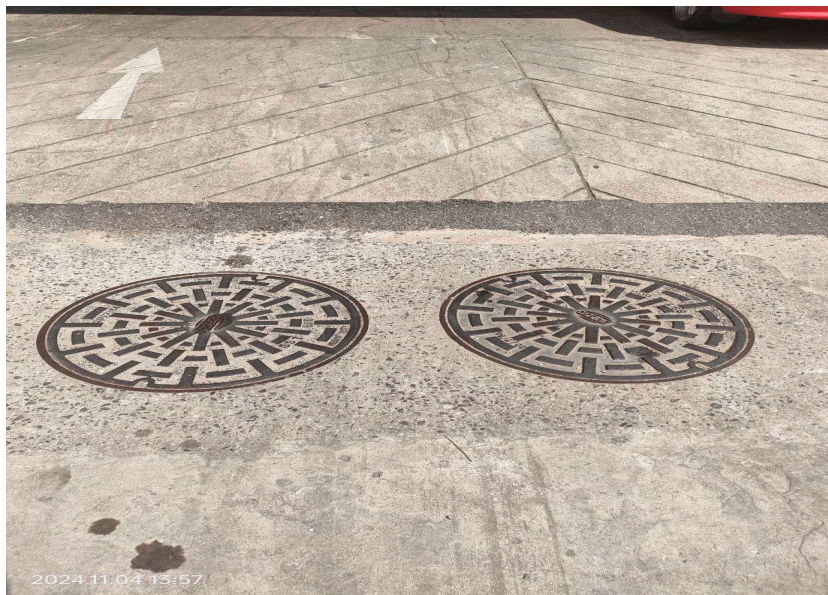
ภาพที่ 29 แสดงภาพ บ่อหน่วงน้ำ ของโครงการ

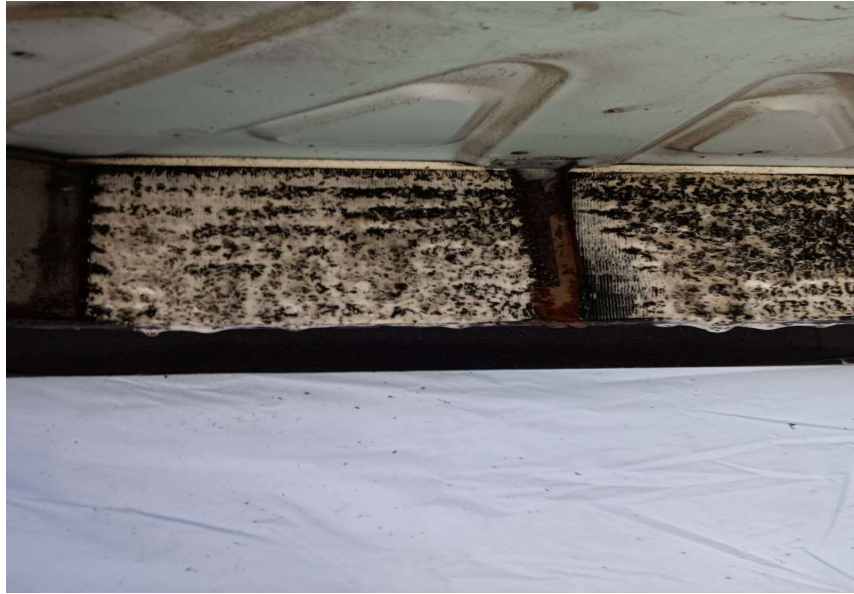
ภาพที่ 31 เจ้าหน้าที่ทำการล้างเครื่องปรับอากาศภายในโครงการ

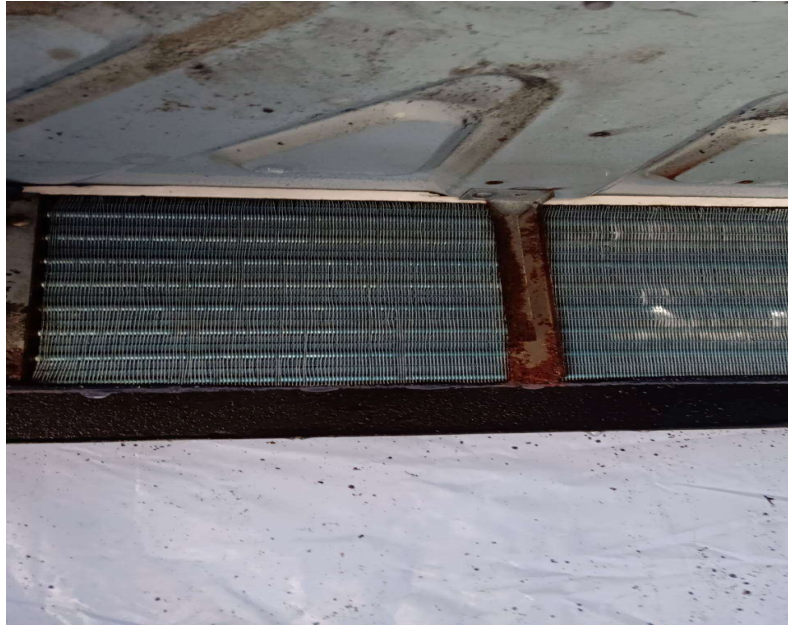
ภาพที่ 33 สภาพเครื่องปรับอากาศก่อนทำความสะอาด

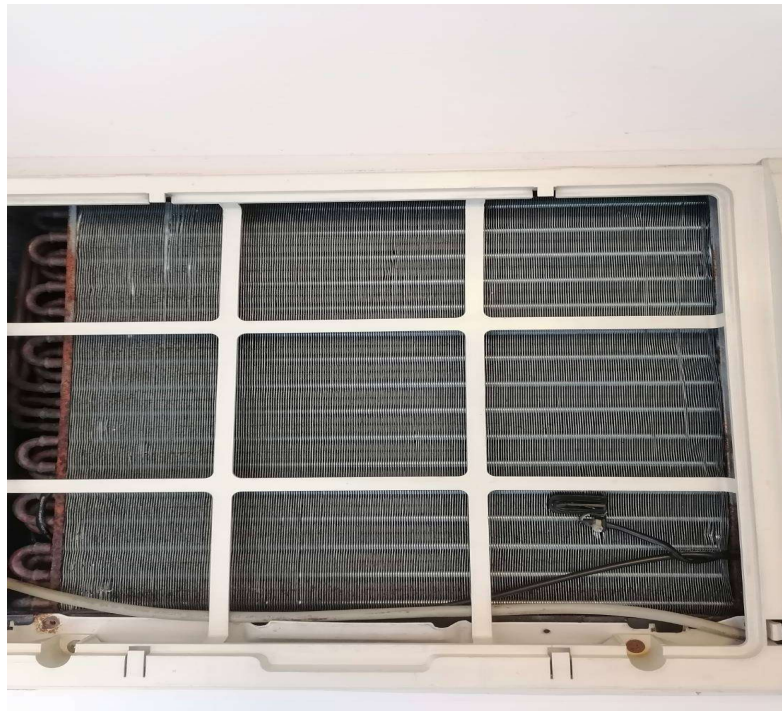
ภาพที่ 34 สภาพเครื่องปรับอากาศหลังทำความสะอาด

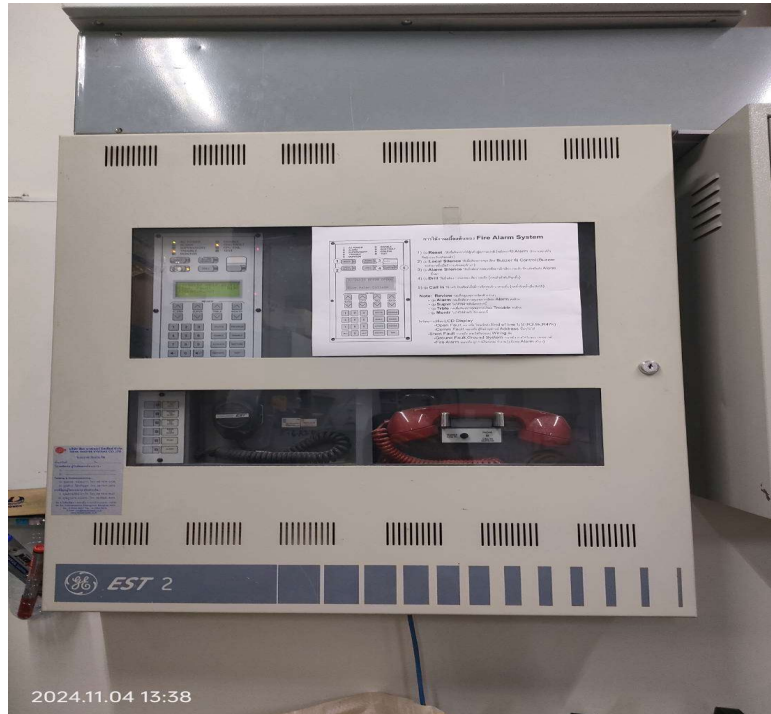
ภาพที่ 35 ระบบ Fire Alarm System ของโครงการ

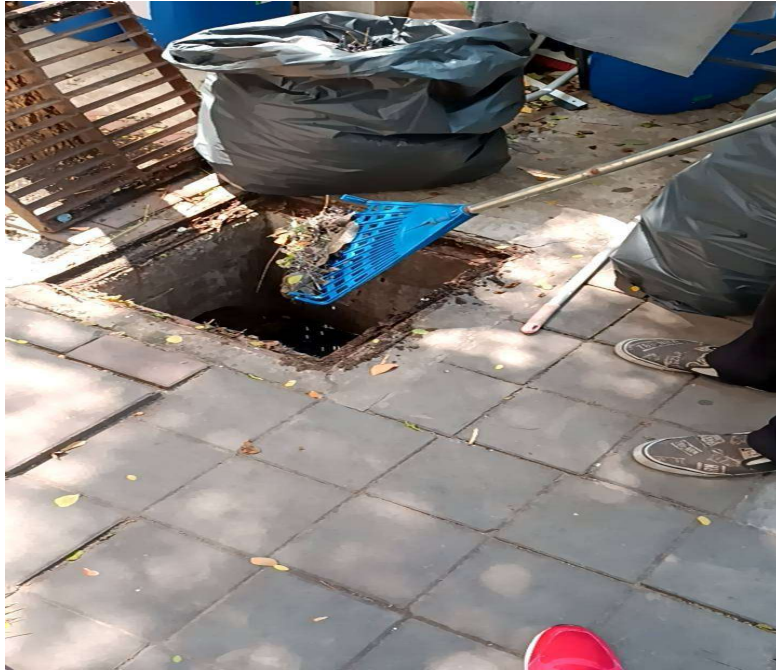
ภาพที่ 39 ทำความสะอาดขุดลอก Manhole บ่อหน่วงน้ำและท่อระบายน้ำ ของโครงการ

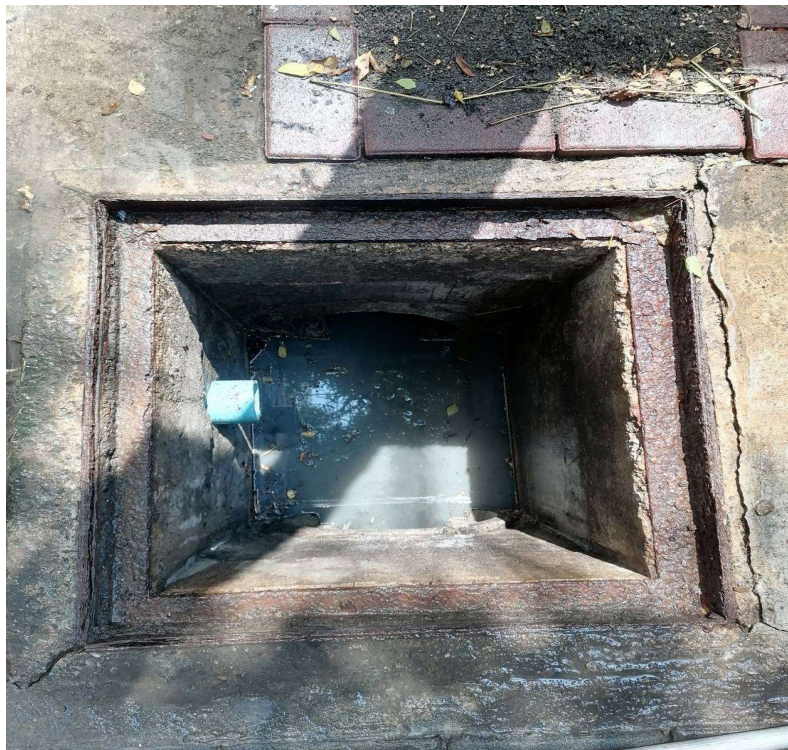
ภาพที่ 40 ทำความสะอาดขุดลอก Manhole บ่อหน่วงน้ำและท่อระบายน้ำ ของโครงการ
