รายงานผลการปฏิบัติตามมาตรการป้องกันและแก้ไข
ผลกระทบสิ่งแวดล้อม และมาตรการติดตามตรวจสอบ
ผลกระทบสิ่งแวดล้อม ในระยะดำเนินการ
(ฉบับปกปิดข้อมูลที่มีกฎหมายคุ้มครอง)
โครงการ โรงพยาบาลซีจีเอช ลำลูกกา
ระหว่างเดือนกรกฎาคม ถึง ธันวาคม พ.ศ. 2567

มกราคม 2568

**รายงานผลการปฏิบัติตามมาตรการป้องกัน และแก้ไขผลกระทบสิ่งแวดล้อม
และมาตรการติดตามตรวจสอบผลกระทบสิ่งแวดล้อม
โครงการโรงพยาบาลซีจีเอช ลำลูกกา (ระยะดำเนินการ)**

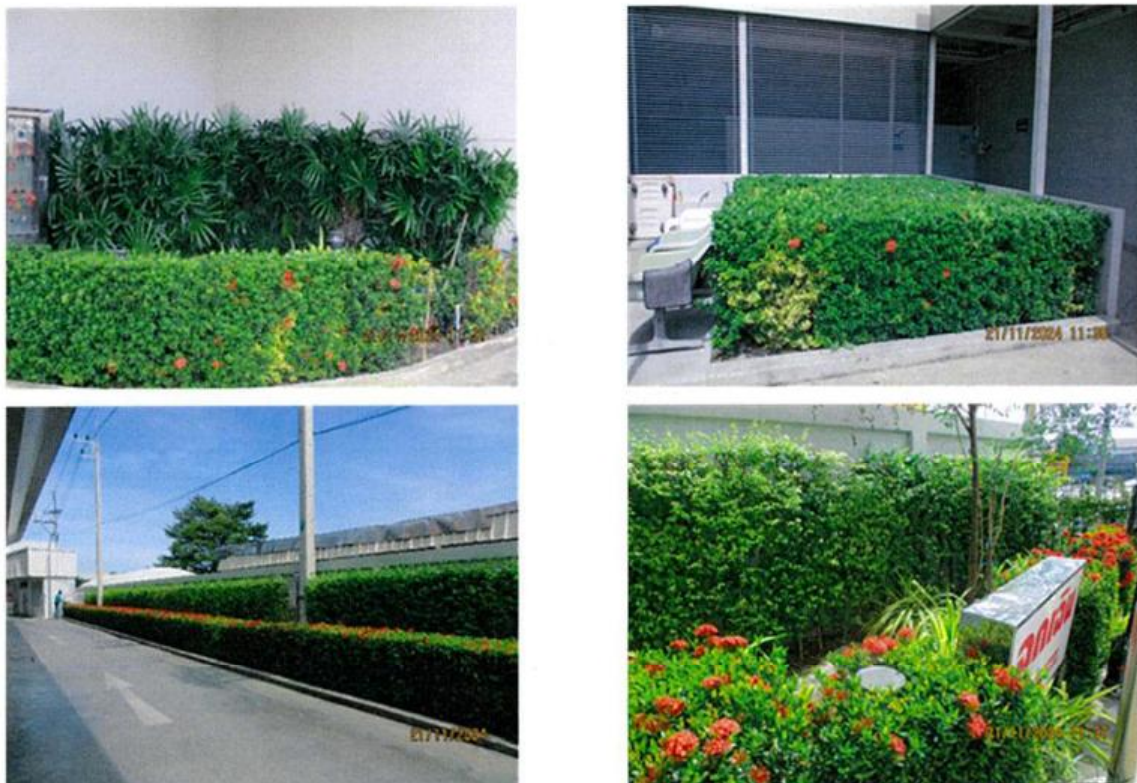
ภาพถ่ายที่ 3.4.1-1 พื้นที่สีเขียวของโครงการ

จากการติดตามตรวจสอบพบว่าโครงการมีเจ้าหน้าที่ฝ่ายแม่บ้านรับผิดชอบดูแล บำรุงรักษาพื้นที่สีเขียว บริเวณด้านข้างและด้านหน้าโครงการ โดยกำหนดขั้นตอนการปฏิบัติงานไว้ใน Work Instruction งานสวน แผนกแม่บ้าน-ซักกรีต ให้รดน้ำต้นไม้ทุกวัน ดูแลตัดแต่งต้นไม้เล็ก สัปดาห์ละ 1 ครั้ง ใส่ปุ๋ยต้นไม้เดือนละ 1 ครั้ง ฉีดยาฆ่าแมลงต้นไม้เดือนละ 1 ครั้ง และตรวจสอบพร้อมบันทึกการตรวจงานสวนประจำเดือนเพื่อให้พื้นที่สีเขียวบริเวณต่างๆ ให้อยู่ในสภาพดีอยู่เสมอ รายละเอียดดังเอกสารแนบที่ 7 Layout พื้นที่สีเขียวของโครงการ เอกสารแนบที่ 8 Work Instruction งานสวน แผนกแม่บ้าน-ซักกรีต และเอกสารแนบที่ 9 ตารางการตรวจงานสวน และภาพถ่ายที่ 3.4.1-1

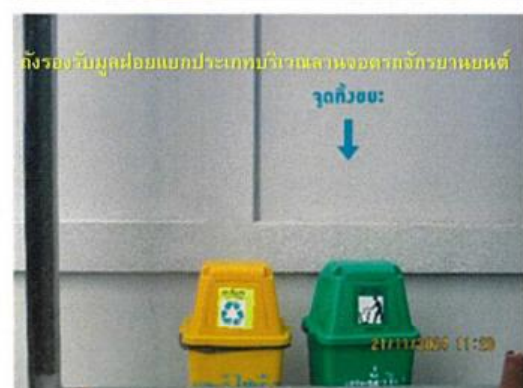
ภาพถ่ายที่ 3.4.8-1 ถังรองรับมูลฝอยประเภทต่าง ๆ ของโครงการ

ผลการตรวจสอบพบว่าโครงการจัดให้มีถังรองรับมูลฝอยขนาด 10 ลิตร วางไว้ในห้องพักผู้ป่วย ห้องน้ำ ห้องพักเวรสำหรับแพทย์ พยาบาลและเจ้าหน้าที่ที่เข้าเวรสำนักงานห้องตรวจ และห้องกิจกรรมต่าง ๆ โดยในแต่ละวันจะจัดให้มีพนักงานแม่บ้านทำหน้าที่จัดเก็บมูลฝอยจากทุกจุดภายในโครงการ และคัดแยกมูลฝอยแต่ละประเภทใส่ถุงมูลฝอย และนำมูลฝอยจากทุกจุดไปไว้ที่ห้องพักมูลฝอยรวม โดยพนักงานแม่บ้านจะทำการรวบรวมมูลฝอยวันละ 2 ครั้ง ช่วงเช้า 1 รอบและช่วงบ่าย 1 รอบ ดังภาพถ่ายที่ 3.4.8-1 และภาพถ่ายที่ 3.4.8-2
