#### 4. แผนการดำเนินการตามมาตรการป้องกันและแก้ไขผลกระทบสิ่งแวดล้อมและมาตรการติดตามตรวจสอบคุณภาพสิ่งแวดล้อมตามที่ระบุไว้ในรายงานการวิเคราะห์ผลกระทบสิ่งแวดล้อม

### ตารางที่ 2 เปรียบเทียบมาตรการป้องกันและแก้ไขผลกระทบสิ่งแวดล้อมที่กำหนดไว้ในรายงานการวิเคราะห์ผลกระทบสิ่งแวดล้อม

#### โครงการ Maitria Hotel Sukhumvit 18 (ชื่อเดิม Okewood Bangkok Sukhumvit 18) ระยะเปิดดำเนินการ

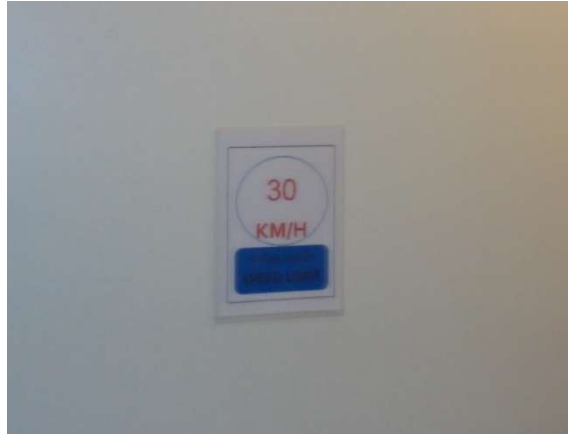
| เงื่อนไขตามมาตรการป้องกันและแก้ไขผลกระทบสิ่งแวดล้อม | ผลการปฏิบัติตามมาตรการ | ปัญหา อุปสรรค และข้อเสนอแนะ | เอกสารอ้างอิง |
|---|---|---|---|
| <b>1. ทรัพยากรสิ่งแวดล้อมทางกายภาพ</b><br><b>1.1 คุณภาพอากาศ</b><br>1) ฝุ่นละออง<br>- ควบคุมความเร็วของรถภายในโครงการ เช่น บ้ายจำกัดความเร็ว สันนุนลดความเร็ว เพื่อไม่ให้เกิดการฟุ้งกระจายของฝุ่นบนผิวถนน<br>- หมั่นดูแลรักษาความสะอาด โดยฉีดล้างถนนเป็นประจำ สม่ำเสมอ | จัดทำป้ายจำกัดความเร็ว ไว้บริเวณที่จอดรถชั้นใต้ดินของโครงการไว้แล้วและไม่มีสันนุนลดความเร็วเนื่องจากเป็นระยะทางสั้น ๆ<br>ทำความสะอาดไว้อย่างสม่ำเสมอ บนถนนไม่มีฝุ่นละอองฟุ้งกระจายให้เห็น | - | ภาพที่ 4-1 |
| - ควบคุมความเร็วของการใช้รถในบริเวณพื้นที่โครงการ เช่น ติดป้ายจำกัดความเร็ว และทำสันนุน เพื่อลดความเร็ว และช่วยลดระดับเสียงที่เกิดจากการแล่นของรถยนต์ลดลงไปด้วย | ติดป้ายจำกัดความเร็วไว้แล้ว และช่วยลดเสียงดังของรถที่วิ่งเข้าภายในโครงการได้เป็นอย่างดี | - | ภาพที่ 4-1 |

ภาพที่ 4-1 ป้ายจำกัดความเร็ว ไม่เกิน 30 กม./ชม. และป้ายให้ดับเครื่องยนต์

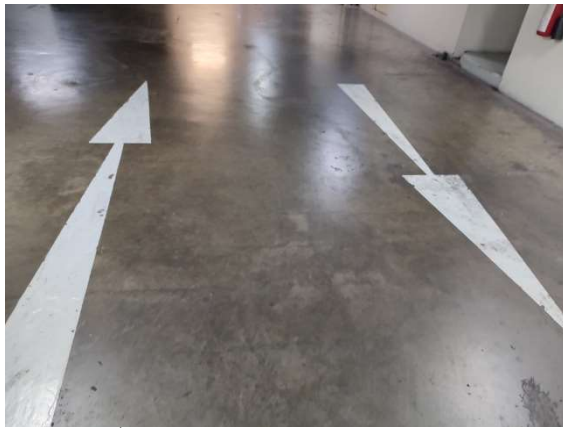
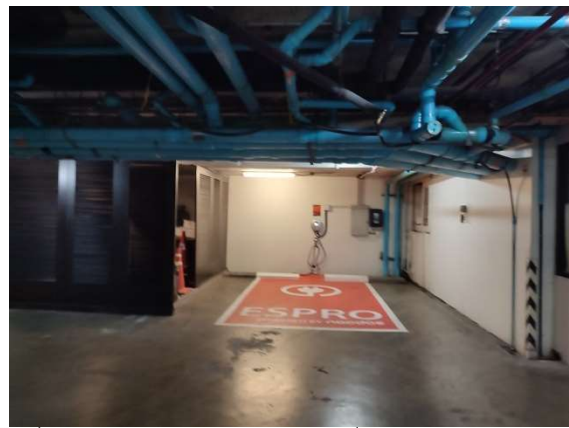
| เงื่อนไขตามมาตรการป้องกันและแก้ไขผลกระทบสิ่งแวดล้อม | ผลการปฏิบัติตามมาตรการ | ปัญหา อุปสรรค และข้อเสนอแนะ | เอกสารอ้างอิง |
|---|---|---|---|
| - จัดระบบการจราจรภายในโครงการให้ชัดเจน รวมถึงควบคุมการปฏิบัติตามของผู้มาใช้บริการ | จัดระบบจราจรภายในโครงการโดยมีป้ายสัญญาณจราจรไว้อย่างชัดเจน มีกระจกนูนโค้งสำหรับบริเวณจุดอับสายตา | - | ภาพที่ 4-2<br>ภาพที่ 4-4 |

ภาพที่ 4-2 ถนนภายในโครงการและป้ายจราจรแสดงทิศทางการวิ่งรถแบบสองทิศทาง Two Way และที่ชาร์ตไฟรถไฟฟ้า

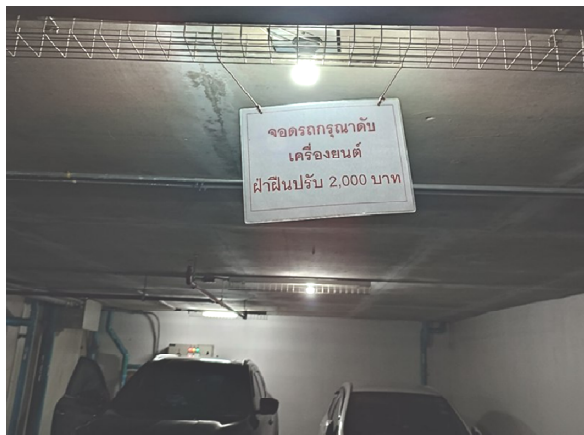
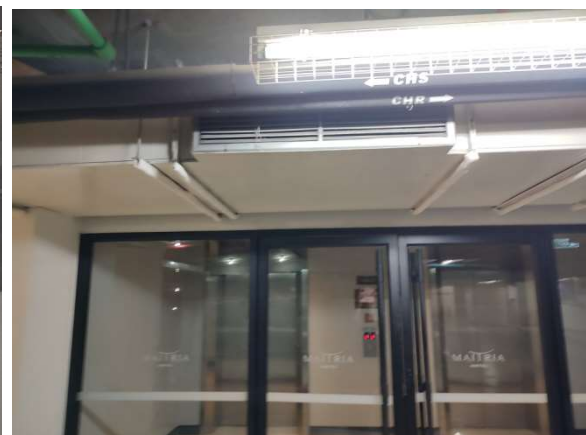
| เงื่อนไขตามมาตรการป้องกันและแก้ไขผลกระทบสิ่งแวดล้อม | ผลการปฏิบัติตามมาตรการ | ปัญหา อุปสรรค และข้อเสนอแนะ | เอกสารอ้างอิง |
|---|---|---|---|
| - ติดตั้งป้ายห้ามติดเครื่องยนต์ทิ้งไว้ ภายในบริเวณที่จอดรถให้สามารถสังเกตเห็นได้อย่างชัดเจนและทั่วถึง | ติดป้ายห้ามติดเครื่องยนต์ไว้แล้วบริเวณชั้นจอดรถใต้ดินของโครงการ | - | ภาพที่ 4-3 |

| เงื่อนไขตามมาตรการป้องกันและแก้ไขผลกระทบสิ่งแวดล้อม | ผลการปฏิบัติตามมาตรการ | ปัญหา อุปสรรค และข้อเสนอแนะ | เอกสารอ้างอิง |
|---|---|---|---|
| 2) ติดตั้งป้ายห้ามติดเครื่องยนต์ทั้งไว้ภายในบริเวณที่จอดรถ ให้สามารถสังเกตได้อย่างชัดเจนและทั่วถึง | ติดป้ายดับเครื่องยนต์ไว้บริเวณชั้นจอดรถใต้ดินไว้แล้ว | - | ภาพที่ 4-3 |

ภาพที่ 4-3 ติดป้ายดับเครื่องยนต์บริเวณชั้นจอดรถใต้ดินของโครงการ และเครื่องดูดอากาศให้ไหลเวียนที่ชั้นใต้ดิน

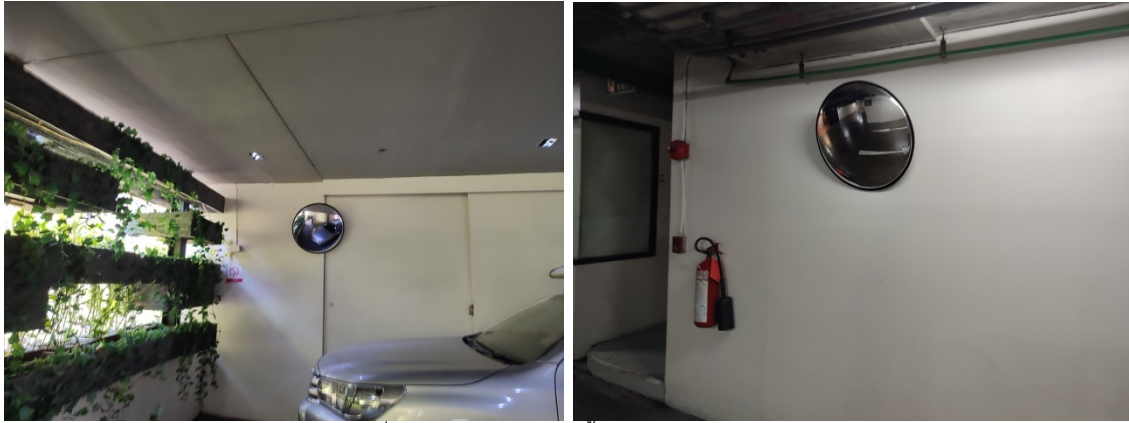
ภาพที่ 4-4 กระฉกนูนโค้ง ติดตั้งไว้บริเวณจุดอัปสายน

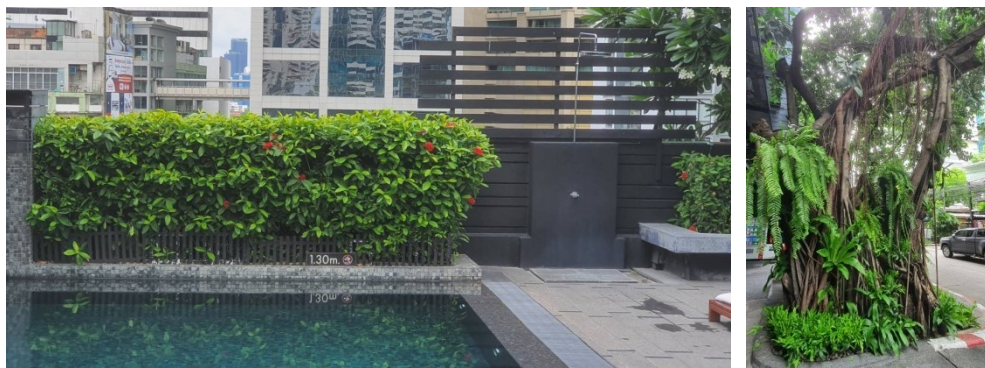
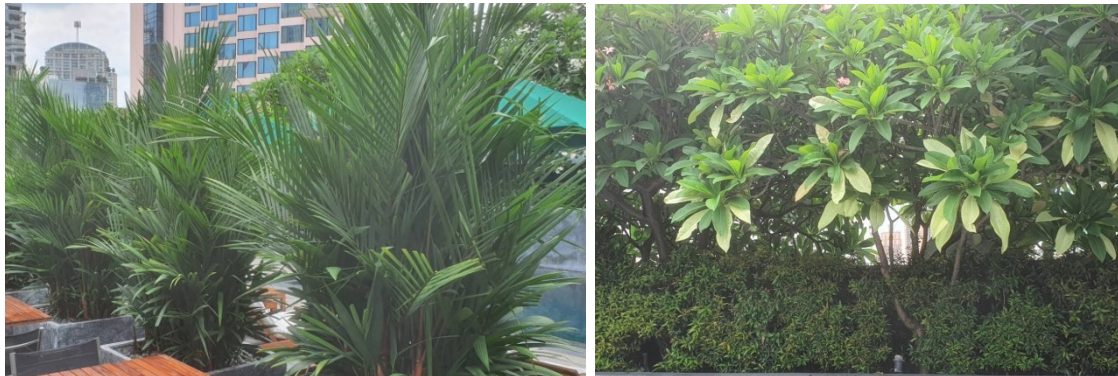
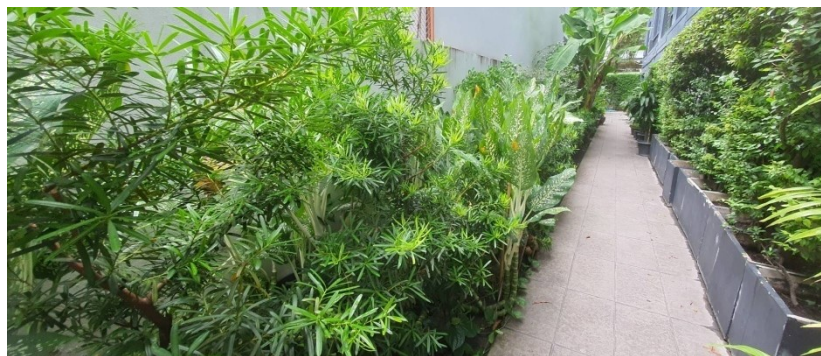
| เงื่อนไขตามมาตรการป้องกันและแก้ไขผลกระทบสิ่งแวดล้อม | ผลการปฏิบัติตามมาตรการ | ปัญหา อุปสรรค และข้อเสนอแนะ | เอกสารอ้างอิง |
|---|---|---|---|
| - เลือกพันธุ์ไม้ที่ปลูกให้สามารถดูดซับคาร์บอนมอนนอกไซด์ที่เกิดจากยานพาหนะของโครงการได้หมด | ปลูกต้นไม้ไว้โดยรอบโครงการ สามารถดูดซับก๊าซคาร์บอนมอนนอกไซด์ได้อย่างดี | - | ภาพที่ 4-5 |

ภาพที่ 4-5 พื้นที่เขียวของโครงการ

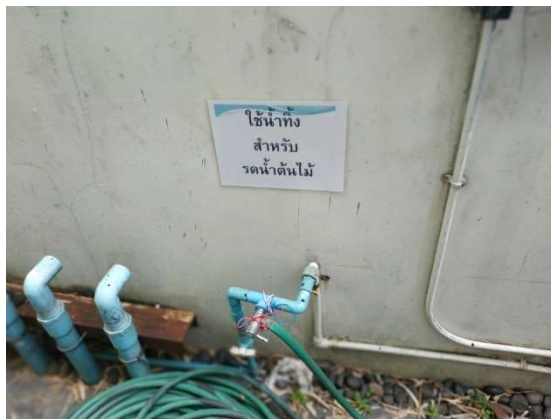
| เงื่อนไขตามมาตรการป้องกันและแก้ไขผลกระทบสิ่งแวดล้อม | ผลการปฏิบัติตามมาตรการ | ปัญหา อุปสรรค และข้อเสนอแนะ | เอกสารอ้างอิง |
|---|---|---|---|
| 5) นำน้ำทิ้งประมาณ 40 ลบ.ม./วัน มารดน้ำต้นไม้ภายในโครงการ โดยติดตั้งก๊อกน้ำตามจุดต่างๆ เพื่อให้พนักงานต่อสายยางรดน้ำต้นไม้ และจัดทำป้าย "ใช้น้ำทิ้งรดน้ำต้นไม้" ให้เห็นอย่างชัดเจน เพื่อมิให้ผู้คนเข้าถึง หรือสัมผัสน้ำทิ้งดังกล่าว | นำน้ำทิ้งมาใช้รดน้ำต้นไม้ โดยมีก๊อกน้ำสำหรับรดน้ำต้นไม้ และติดป้าย"ใช้น้ำทิ้งรดน้ำต้นไม้"ไว้แล้วบริเวณก๊อกน้ำ | - | ภาพที่ 4-6 |

| เงื่อนไขตามมาตรการป้องกันและแก้ไขผลกระทบสิ่งแวดล้อม | ผลการปฏิบัติตามมาตรการ | ปัญหา อุปสรรค และข้อเสนอแนะ | เอกสารอ้างอิง |
|---|---|---|---|
| 5) นำน้ำทิ้งประมาณ 40 ลบ.ม./วัน มารดน้ำต้นไม้ภายในโครงการ โดยติดตั้งก๊อกน้ำตามจุดต่างๆ เพื่อให้พนักงานต่อสายยางรดน้ำต้นไม้ และจัดทำป้าย "ใช้น้ำทิ้งรดน้ำต้นไม้" ให้เห็นอย่างชัดเจน เพื่อมิให้ผู้คนเข้าถึง หรือสัมผัสน้ำทิ้งดังกล่าว | นำน้ำทิ้งมาใช้รดน้ำต้นไม้ โดยมีก๊อกน้ำสำหรับรดน้ำต้นไม้ และติดป้าย "ใช้น้ำทิ้งรดน้ำต้นไม้" ไว้แล้วบริเวณก๊อกน้ำ | - | ภาพที่ 4-6 |

ภาพที่ 4-6 ติดป้าย ใช้น้ำทิ้งสำหรับรดน้ำต้นไม้ติดไว้บริเวณก๊อกน้ำสำหรับรดน้ำต้นไม้

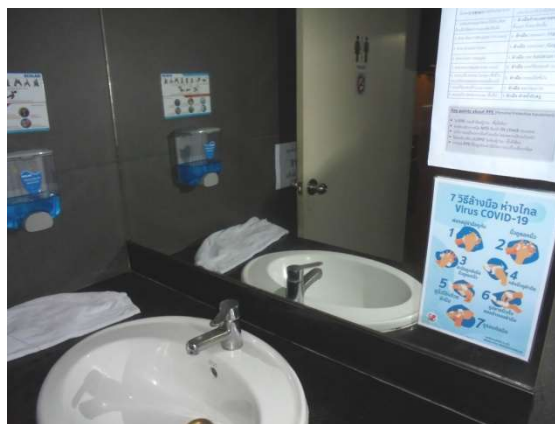
| เงื่อนไขตามมาตรการป้องกันและแก้ไขผลกระทบสิ่งแวดล้อม | ผลการปฏิบัติตามมาตรการ | ปัญหา อุปสรรค และข้อเสนอแนะ | เอกสารอ้างอิง |
|---|---|---|---|
| 3) รณรงค์ให้ผู้มาใช้บริการ และพนักงานใช้น้ำอย่างประหยัด | รณรงค์ไว้อย่างสม่ำเสมอ ติดป้ายไว้ตามก๊อกในห้องน้ำ | - | ภาพที่ 4-7 |

ภาพที่ 4-7 ป้ายรณรงค์ให้ประหยัดน้ำ ในห้องน้ำภายในโครงการ

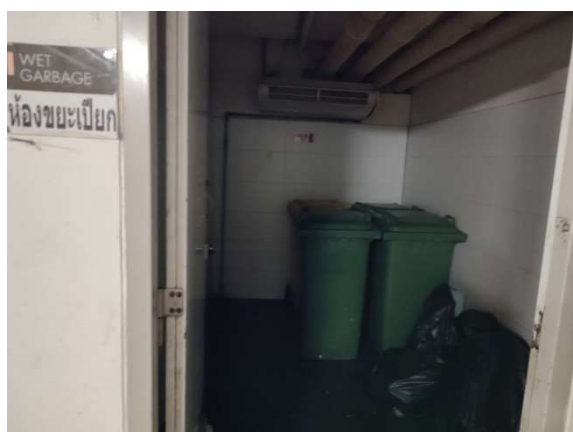
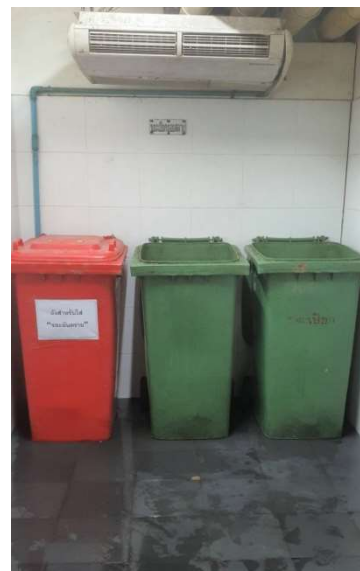
| เงื่อนไขตามมาตรการป้องกันและแก้ไขผลกระทบสิ่งแวดล้อม | ผลการปฏิบัติตามมาตรการ | ปัญหา อุปสรรค และข้อเสนอแนะ | เอกสารอ้างอิง |
|---|---|---|---|
| 2) ตั้งถังมูลฝอยอันตรายขนาด 240 ล. จำนวน 2 ถัง ไว้ภายในห้องพักมูลฝอยแห้ง | วางถังมูลฝอยอันตรายไว้แล้ว จำนวน 2 ถังที่ห้องพักมูลฝอยรวม | - | ภาพที่ 4-8 |
| 5) จัดให้มีห้องพักมูลฝอยรวมอยู่ใต้บริเวณชั้นใต้ดิน 2 ด้านทิศเหนือของโครงการ แบ่งเป็น ห้องพักมูลฝอยแห้ง ความกว้าง 1.95 ม. ความยาว 2.4 ม. ความสูง 2.75 ม. ความจุ 7 ลบ.ม. และห้องพักมูลฝอยเปียก ความกว้าง 1.95 ม. ความยาว 2.4 ม. ความสูง 2.75 ม. ความจุ 7 ลบ.ม. ซึ่งห้องพักมูลฝอยแต่ละห้องสามารถรองรับปริมาณมูลฝอยแต่ละประเภทได้ไม่น้อยกว่า 3 วัน | ห้องพักมูลฝอยรวมอยู่บริเวณชั้นใต้ดิน 2 ไร่แล้ว และทำความสะอาดทุกครั้งที่มีการเก็บขน | - | ภาพที่ 4-8 |

| เงื่อนไขตามมาตรการป้องกันและแก้ไขผลกระทบสิ่งแวดล้อม | ผลการปฏิบัติตามมาตรการ | ปัญหา อุปสรรค และข้อเสนอแนะ | เอกสารอ้างอิง |
|---|---|---|---|
| 7) ห้องพักมูลฝอยต้องมีประตูปิดมิดชิด เพื่อป้องกันกลิ่นรบกวนผู้พักอาศัยและชุมชนบริเวณใกล้เคียง โดยเปิดประตูเฉพาะช่วงที่มีการเก็บขนมูลฝอยเท่านั้น | ปิดประตูไว้อย่างมิดชิดเปิดเฉพาะที่มีการเก็บขนเท่านั้น | - | ภาพที่ 4-8 |

ภาพที่ 4-8 หน้าห้องพักมูลฝอยรวม สะอาดและไม่มีมูลฝอยตกค้าง

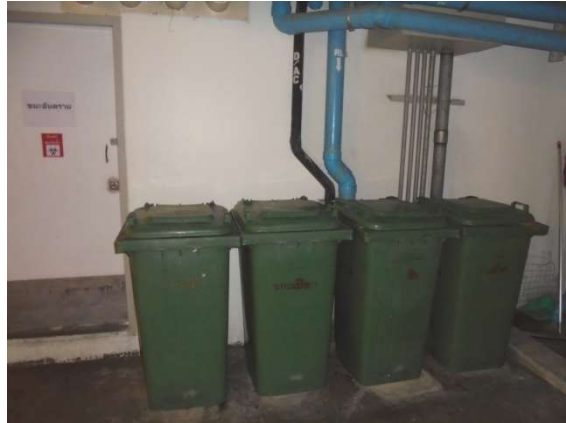
| เงื่อนไขตามมาตรการป้องกันและแก้ไขผลกระทบสิ่งแวดล้อม | ผลการปฏิบัติตามมาตรการ | ปัญหา อุปสรรค และข้อเสนอแนะ | เอกสารอ้างอิง |
|---|---|---|---|
| 1) จัดเตรียมถังมูลฝอย ขนาด 8-10 ล. จำนวน 2 ถัง ไว้ภายในห้องพักและห้องน้ำในแต่ละห้องพัก สำหรับพื้นที่อื่นๆ โครงการจะจัดวางถังมูลฝอย ขนาด 20-100 ล. พร้อมฝาปิดตั้งอยู่ทั่วภายในพื้นที่โครงการ | มีถังรองรับมูลฝอยไว้ภายในพื้นที่โครงการ เช่น ห้องน้ำ ห้องพัก มีถังขนาด 8-10 ลิตร และวางถังขนาด 240 ลิตรไว้ที่หน้าห้องพักขยะ สำหรับให้แม่บ้านมาคัดแยกมูลฝอยตามชนิดขยะ โดยเขียนติดไว้ที่ข้างถังว่าเป็นถังขยะชนิดใด | - | ภาพที่ 4-9 |

ภาพที่ 4-9 ถังรองรับมูลฝอยวางไว้หน้าห้องพักมูลฝอยเพื่อให้แม่บ้านคัดแยกมูลฝอย

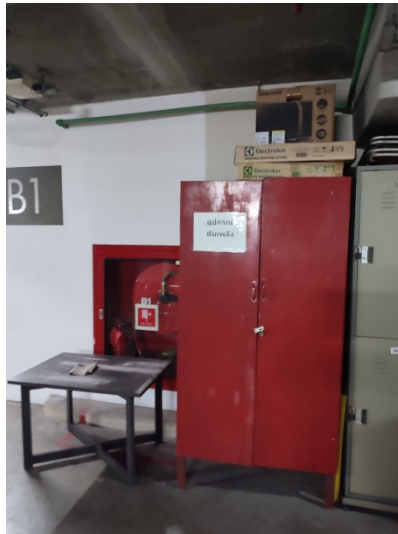
| เงื่อนไขตามมาตรการป้องกันและแก้ไขผลกระทบสิ่งแวดล้อม | ผลการปฏิบัติตามมาตรการ | ปัญหา อุปสรรค และข้อเสนอแนะ | เอกสารอ้างอิง |
|---|---|---|---|
| - ตู้เก็บสายฉีดน้ำดับเพลิงพร้อมอุปกรณ์ (FHC) ติดตั้งไว้ในอาคาร<br>จำนวน 12 ตู้ | มีตู้เก็บสายฉีดน้ำดับเพลิงพร้อมอุปกรณ์ไว้แล้ว | - | ภาพที่ 4-12 |

ภาพที่ 4-12 ตู้เก็บสายฉีดน้ำดับเพลิงและอุปกรณ์ดับเพลิง

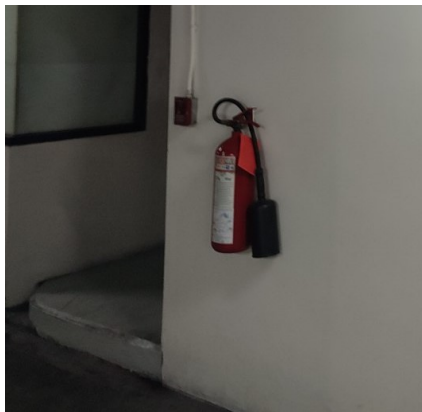
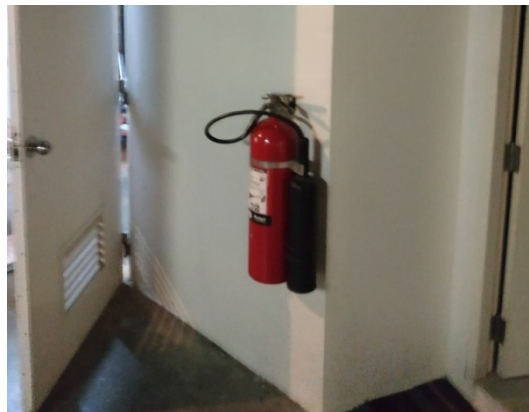
| เงื่อนไขตามมาตรการป้องกันและแก้ไขผลกระทบสิ่งแวดล้อม | ผลการปฏิบัติตามมาตรการ | ปัญหา อุปสรรค และข้อเสนอแนะ | เอกสารอ้างอิง |
|---|---|---|---|
| - ถังดับเพลิงเคมี ชนิด ABC ขนาด 10 ปอนด์ ซึ่งจะติดตั้งไว้ในตู้<br>FHC ในแต่ละชั้น | ถังเคมีดับเพลิง ชนิด ABC | - | ภาพที่ 4-13 |

ภาพที่ 4-13 ถังเคมีดับเพลิง

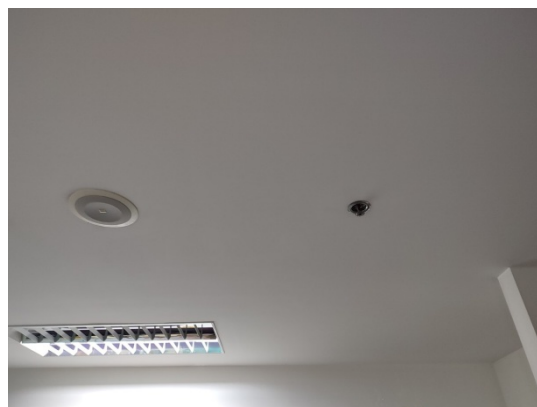
| เงื่อนไขตามมาตรการป้องกันและแก้ไขผลกระทบสิ่งแวดล้อม | ผลการปฏิบัติตามมาตรการ | ปัญหา อุปสรรค และข้อเสนอแนะ | เอกสารอ้างอิง |
|---|---|---|---|
| - ระบบดับเพลิงอัตโนมัติ (Sprinkle System) จะติดตั้งบริเวณบันได ห้องเครื่อง โถงลิฟต์ดับเพลิง สำนักงาน ห้องพัก และทางเดินทั่วทั้งอาคาร รวมจำนวน 452 จุด | ระบบดับเพลิงอัตโนมัติที่บริเวณที่จอดรถโครงการ | - | ภาพที่ 4-14 |

ภาพที่ 4-14 หัวกระจายน้ำดับเพลิงอัตโนมัติ

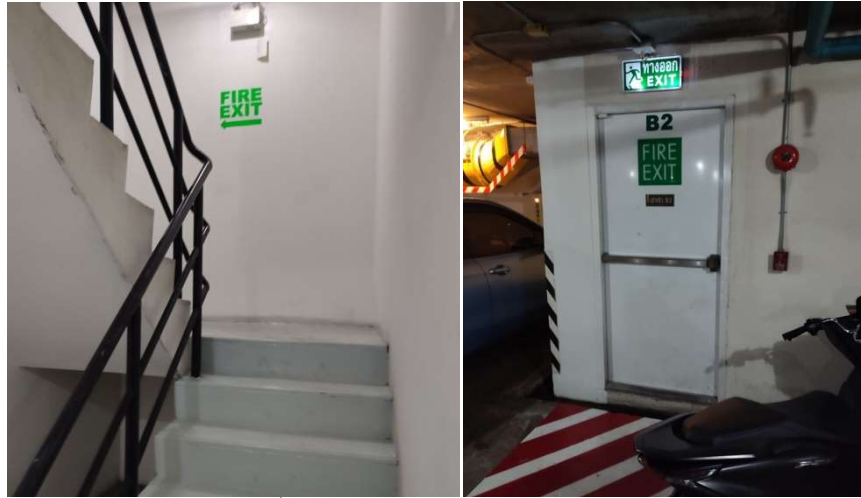
| เงื่อนไขตามมาตรการป้องกันและแก้ไขผลกระทบสิ่งแวดล้อม | ผลการปฏิบัติตามมาตรการ | ปัญหา อุปสรรค และข้อเสนอแนะ | เอกสารอ้างอิง |
|---|---|---|---|
| - บันไดหนีไฟ รายละเอียดดังนี้<br>(1) บันได ST-1 ขึ้นจากชั้นใต้ดิน 2-ชั้นหลังคา ความกว้าง 0.9 ม.<br>(2) บันได ST-2 ขึ้นจากชั้นใต้ดิน 2-ชั้นหลังคา ความกว้าง 1.5 ม. | บันไดหนีไฟ ไม่มีสิ่งกีดขวางใด ๆ สามารถใช้ได้เต็มประสิทธิภาพ | - | ภาพที่ 4-15 |

ภาพที่ 4-15 บันไดหนีไฟและป้ายบอกทางหนีไฟ

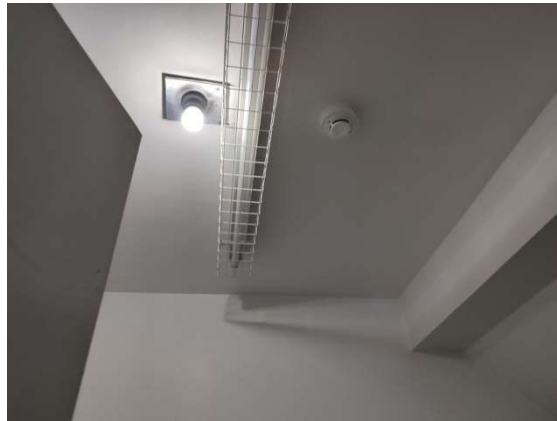
| เงื่อนไขตามมาตรการป้องกันและแก้ไขผลกระทบสิ่งแวดล้อม | ผลการปฏิบัติตามมาตรการ | ปัญหา อุปสรรค และข้อเสนอแนะ | เอกสารอ้างอิง |
|---|---|---|---|
| - เครื่องตรวจจับควัน (Smoke Detector) จะติดตั้งทั้งอาคาร รวมทั้งสิ้น 223 จุด | ติดตั้งเครื่องตรวจจับควันไว้แล้ว อยู่ในสภาพดี พร้อมใช้งาน | - | ภาพที่ 4-16 |

ภาพที่ 4-16 เครื่องตรวจจับควัน

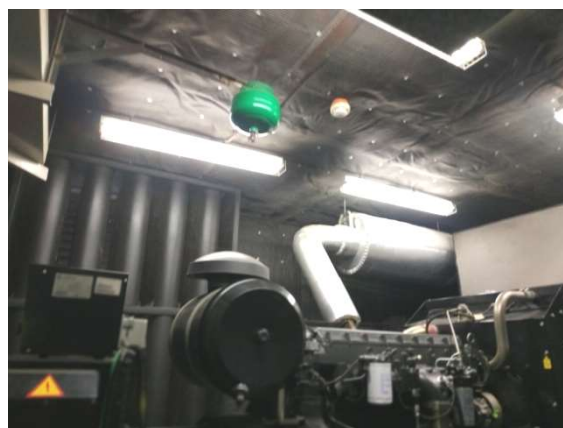
| เงื่อนไขตามมาตรการป้องกันและแก้ไขผลกระทบสิ่งแวดล้อม | ผลการปฏิบัติตามมาตรการ | ปัญหา อุปสรรค และข้อเสนอแนะ | เอกสารอ้างอิง |
|---|---|---|---|
| - เครื่องตรวจจับความร้อน (Heat Detector)จะติดตั้งที่บริเวณห้องเครื่องปั่นไฟ จำนวน 1 จุด | ติดตั้งเครื่องตรวจจับความร้อนไว้แล้วที่ห้องเครื่องกำเนิดไฟฟ้า | - | ภาพที่ 4-17 |

ภาพที่ 4-17 เครื่องตรวจจับความร้อน และหัวกระจายน้ำดับเพลิงอัตโนมัติ ในห้อง Generator

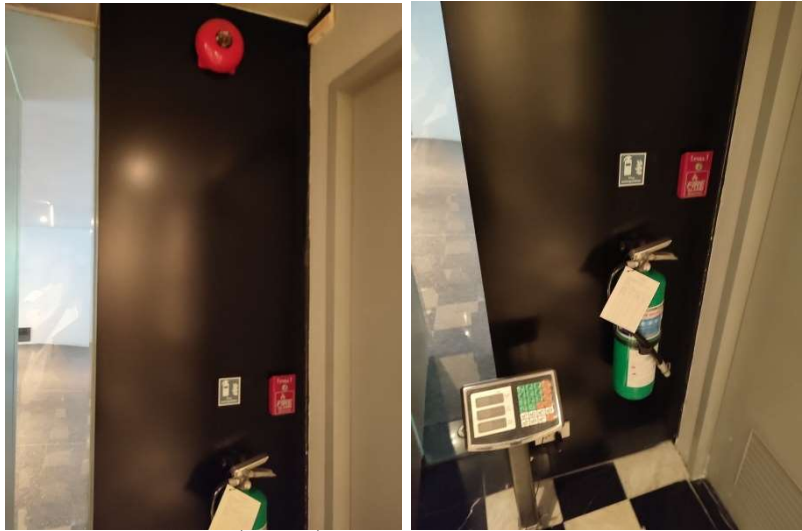
| เงื่อนไขตามมาตรการป้องกันและแก้ไขผลกระทบสิ่งแวดล้อม | ผลการปฏิบัติตามมาตรการ | ปัญหา อุปสรรค และข้อเสนอแนะ | เอกสารอ้างอิง |
|---|---|---|---|
| - กริ่งสัญญาณเตือนภัย (Alarm Bell) จะติดตั้งภายในอาคาร รวมทั้งสิ้น 22 จุด | ติดตั้งกริ่งสัญญาณเตือนภัยไว้ใกล้กับ Manual Station และถังเคมีดับเพลิง | - | ภาพที่ 4-18 |
| - เครื่องแจ้งเหตุโดยใช้มือดึง (Fire Alarm Manual Station)จะติดตั้งบริเวณเดียวกับ Alarm Bell | เครื่องแจ้งเหตุโดยใช้มือดึง อยู่ในสภาพดีพร้อมใช้งาน | - | ภาพที่ 4-18 |

| เงื่อนไขตามมาตรการป้องกันและแก้ไขผลกระทบสิ่งแวดล้อม | ผลการปฏิบัติตามมาตรการ | ปัญหา อุปสรรค และข้อเสนอแนะ | เอกสารอ้างอิง |
|---|---|---|---|
| 5) ติดป้ายแนะนำการใช้อุปกรณ์แต่ละตัวไว้บริเวณที่อุปกรณ์ติดตั้งอยู่ เพื่อให้ผู้ที่อยู่ใกล้ที่เกิดเหตุสามารถใช้ได้ทันที | ติดป้ายแนะนำไว้กับอุปกรณ์เช่น เครื่องดับเพลิงเคมี | - | ภาพที่ 4-18 |

ภาพที่ 4-18 กรังสัญญาณเตือนภัย ถึงดับเพลิงเคมี

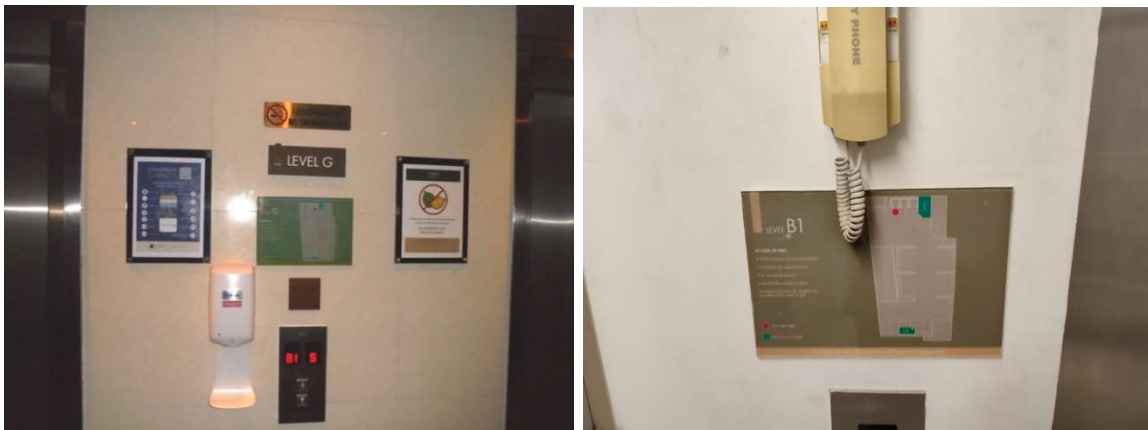
| เงื่อนไขตามมาตรการป้องกันและแก้ไขผลกระทบสิ่งแวดล้อม | ผลการปฏิบัติตามมาตรการ | ปัญหา อุปสรรค และข้อเสนอแนะ | เอกสารอ้างอิง |
|---|---|---|---|
| 6) จัดทำผังเส้นทางอพยพหนีไฟ ไปยังจุดรวมคนเบื้องต้น ติดไว้ภายในห้องพักและบริเวณทางเดิน | ติดป้ายแผนผังเส้นทางอพยพหนีไฟไว้แล้วที่โถงลิฟต์ | - | ภาพที่ 4-19 |

ภาพที่ 4-19 ป้ายแผนผังเส้นทางอพยพหนีไฟ

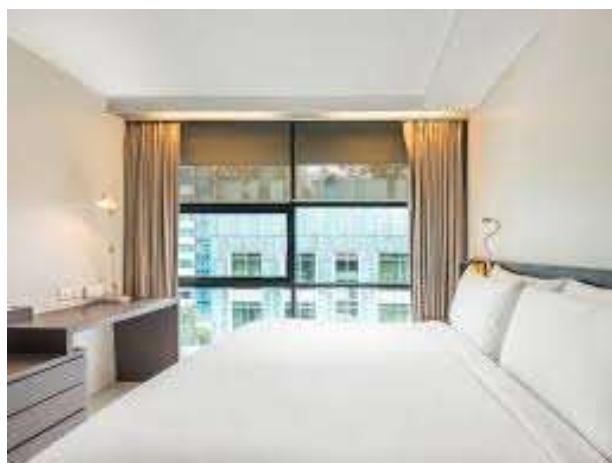
| เงื่อนไขตามมาตรการป้องกันและแก้ไขผลกระทบสิ่งแวดล้อม | ผลการปฏิบัติตามมาตรการ | ปัญหา อุปสรรค และข้อเสนอแนะ | เอกสารอ้างอิง |
|---|---|---|---|
| 1) ดูแลตรวจสอบอุปกรณ์ที่ใช้ระบายอากาศ ให้สามารถใช้งานได้อยู่เสมอ โดยตรวจสอบช่องเปิดต่างๆ มิให้มีสิ่งกีดขวางกันระบายอากาศ | เครื่องปรับอากาศอยู่ในสภาพดี สะอาด มีช่องเปิดระบายอากาศภายในอาคาร | - | ภาพที่ 4-20 |

ภาพที่ 4-20 ช่องเปิดระบายอากาศ หน้าต่างห้องพักต่าง ๆ ของอาคาร

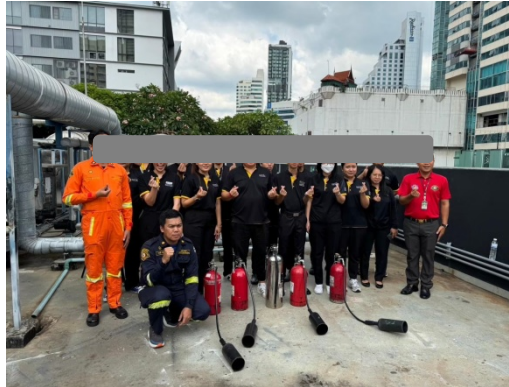
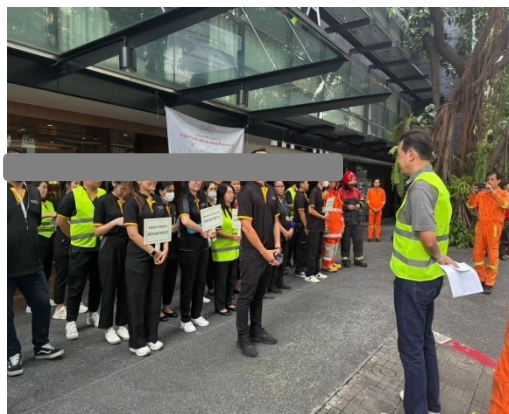
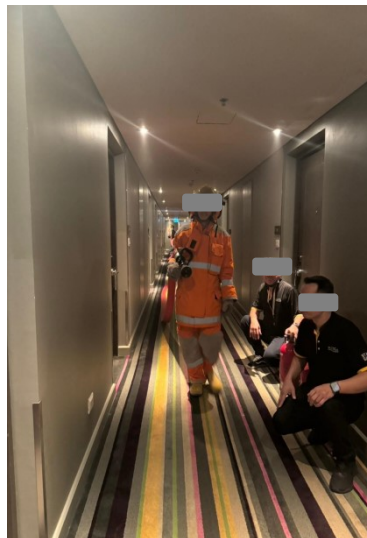
| เงื่อนไขตามมาตรการป้องกันและแก้ไขผลกระทบสิ่งแวดล้อม | ผลการปฏิบัติตามมาตรการ | ปัญหา อุปสรรค และข้อเสนอแนะ | เอกสารอ้างอิง |
|---|---|---|---|
| 7) จัดอบรมและซ้อมการอพยพคนกรณีเพลิงไหม้ อย่างน้อยปีละ 1 ครั้ง โดยติดต่อประสานงานกับสถานีดับเพลิงคลองเตย ให้มาจัดอบรมและซักซ้อมแผนอพยพหนีไฟให้กับโครงการ | อบรมและซ้อมอพยพหนีไฟไว้แล้ว ปี 2567 | - | ภาพที่ 4-21 |

ภาพที่ 4-21 การซ้อมดับเพลิงประจำปี 2567

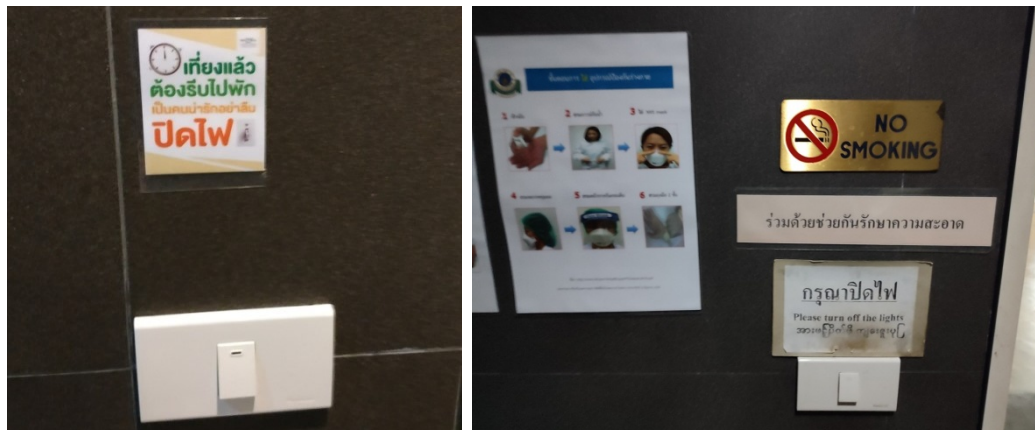
| เงื่อนไขตามมาตรการป้องกันและแก้ไขผลกระทบสิ่งแวดล้อม | ผลการปฏิบัติตามมาตรการ | ปัญหา อุปสรรค และข้อเสนอแนะ | เอกสารอ้างอิง |
|---|---|---|---|
| 3) จัดให้มีมาตรการในการลดการใช้พลังงาน ซึ่งใช้ระบบการนำความร้อนที่ระบายจากเครื่องทำความเย็นมาทำน้ำร้อน (Heat Recovery) ที่อุณหภูมิ 50°C มาใช้สำหรับน้ำใช้ในอาคารและใช้ในการอุ่นน้ำในสระว่ายน้ำ ซึ่งวิธีการดังกล่าวสามารถลดค่าความร้อนที่ระบายออกสู่ภายนอกอาคารได้ถึงเทียบเท่า 50% | ติดป้ายรณรงค์ให้ประหยัดพลังงานไว้แล้ว ให้พนักงานช่วยกันประหยัดพลังงานอย่างสม่ำเสมอ นอกเหนือจากเรื่องการนำความร้อนที่ระบายจากเครื่องทำความเย็นมาทำน้ำร้อน | - | ภาพที่ 4-22 |

ภาพที่ 4-22 ป้ายรณรงค์ประหยัดพลังงาน

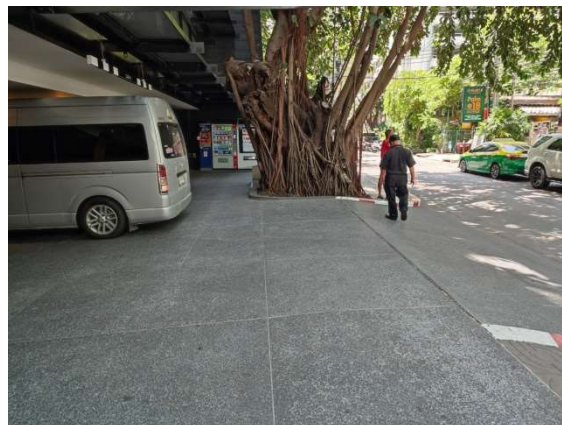
| เงื่อนไขตามมาตรการป้องกันและแก้ไขผลกระทบสิ่งแวดล้อม | ผลการปฏิบัติตามมาตรการ | ปัญหา อุปสรรค และข้อเสนอแนะ | เอกสารอ้างอิง |
|---|---|---|---|
| - จัดให้มีเจ้าหน้าที่อำนวยความสะดวกด้านการจราจร บริเวณทางเข้า-ออกโครงการ | มีเจ้าหน้าที่รักษาความปลอดภัยคอยดูแลบริเวณทางเข้า-ออกไว้แล้ว | - | ภาพที่ 4-27 |

ภาพที่ 4-27 เจ้าหน้าที่รักษาความปลอดภัยประจำโครงการ

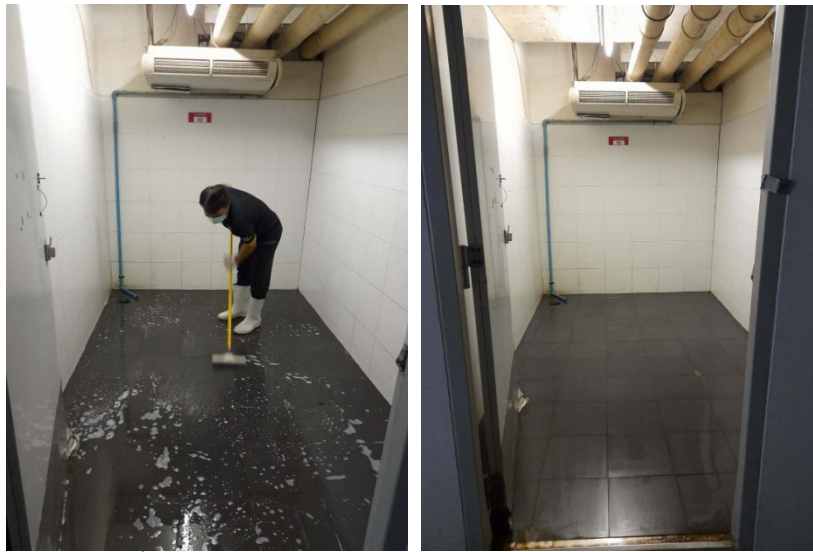
| เงื่อนไขตามมาตรการป้องกันและแก้ไขผลกระทบสิ่งแวดล้อม | ผลการปฏิบัติตามมาตรการ | ปัญหา อุปสรรค และข้อเสนอแนะ | เอกสารอ้างอิง |
|---|---|---|---|
| 6) จัดให้มีการทำความสะอาดห้องพักมูลฝอยรวมของโครงการอย่างสม่ำเสมอ เพื่อป้องกันการเพาะตัวของเชื้อโรค | ทำความสะอาดฆ่าเชื้อโรคไว้อยู่เสมอ | - | ภาพที่ 4-28 |
| 8) บริเวณพื้นห้องพักมูลฝอยรวมของโครงการ ต้องจัดให้มีท่อรวบรวมน้ำจากการล้างห้องพักมูลฝอย เข้าสู่ระบบบำบัดน้ำเสียรวมของโครงการ | พื้นห้องพักมูลฝอยรวมมีท่อรวบรวมน้ำเสียไว้แล้ว และไหลลงสู่ระบบบำบัดน้ำเสีย | - | ภาพที่ 4-28 |
| 9) จัดให้มีแม่บ้านคอยดูแลรักษาความสะอาด บริเวณที่ตั้งถังมูลฝอย และห้องพักมูลฝอยแห้ง-เปียกของโครงการ | มีแม่บ้านคอยดูแลรักษาความสะอาดโดยแต่งตัวอย่างรัดกุม มีการปิดคลุมร่างกาย มีหน้ากากอนามัย เฟซชิล ถุงมือ และรองเท้านุ่มมิดชิด | - | ภาพที่ 4-28 |
| - ตรวจสอบบริเวณที่ตั้งถังมูลฝอยและห้องพักมูลฝอยแห้ง-เปียก ไม่ให้มีมูลฝอยตกค้าง และดูแลความสะอาดเป็นประจำทุกวัน | มีที่ตั้งถังมูลฝอยในห้องมูลฝอยอันตรายของโครงการไว้แล้ว | - | ภาพที่ 4-28 |

ภาพที่ 4-28 ล้างทำความสะอาดห้องพักมูลฝอยหลังจากเก็บขนมูลฝอยแล้ว

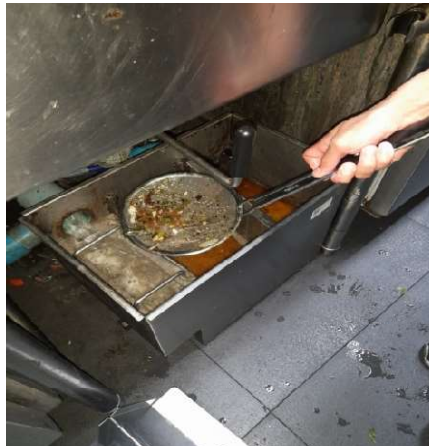
| เงื่อนไขตามมาตรการป้องกันและแก้ไขผลกระทบสิ่งแวดล้อม | ผลการปฏิบัติตามมาตรการ | ปัญหา อุปสรรค และข้อเสนอแนะ | เอกสารอ้างอิง |
|---|---|---|---|
| 4) กำจัดไขมันออกจากถังดักไขมันเป็นประจำทุกสัปดาห์ โดยดักไขมันใส่ถุงดำมัดปากถุงให้แน่น และนำไปวางที่ห้องพัสดุฝอยเปียก | กำจัดกากไขมันออกจากถังดักไขมันในห้องครัวทุกสัปดาห์ | - | ภาพที่ 4-29 |

ภาพที่ 4-29 ตักไขมันที่ถึงดักไขมันในห้องครัวทุกวัน

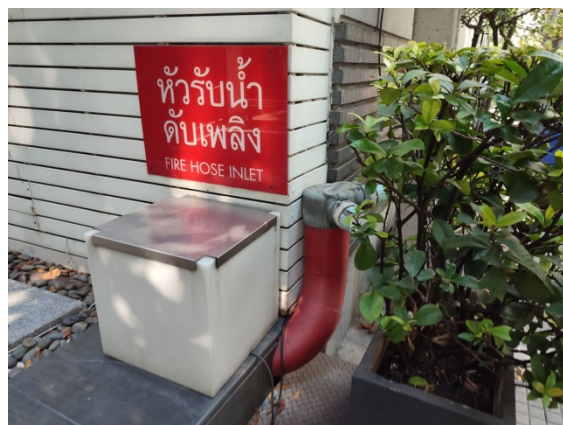
| เงื่อนไขตามมาตรการป้องกันและแก้ไขผลกระทบสิ่งแวดล้อม | ผลการปฏิบัติตามมาตรการ | ปัญหา อุปสรรค และข้อเสนอแนะ | เอกสารอ้างอิง |
|---|---|---|---|
| - หัวรับน้ำดับเพลิงภายนอกอาคาร ขนาด 150 x 65 x 65 มม. พร้อม Check Valve จำนวน 1 จุด ติดตั้งบริเวณทิศเหนือ ใกล้กับทางเข้า-ออกของโครงการ | มีหัวรับน้ำดับเพลิงจากภายนอกของอาคารไว้แล้ว | - | ภาพที่ 4-30 |

ภาพที่ 4-30 หัวรับน้ำดับเพลิงจากภายนอกติดตั้งไว้ด้านหน้าโครงการ

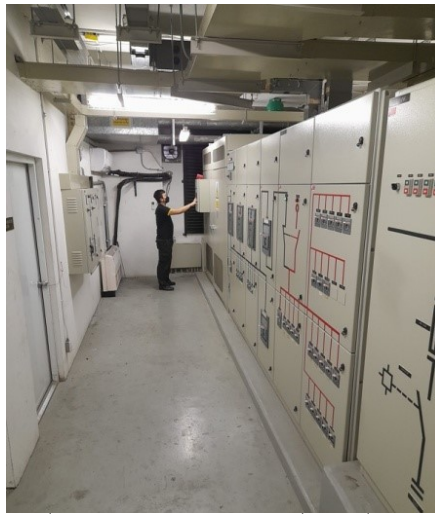
| เงื่อนไขตามมาตรการป้องกันและแก้ไขผลกระทบสิ่งแวดล้อม | ผลการปฏิบัติตามมาตรการ | ปัญหา อุปสรรค และข้อเสนอแนะ | เอกสารอ้างอิง |
|---|---|---|---|
| 1) ติดตั้งหม้อแปลงไฟฟ้า ชนิด Oil Type ขนาด 1,600 KVA จำนวน 1 ชุด โดยโครงการมีความต้องการใช้ไฟฟ้าประมาณ 960 KVA | มีหม้อแปลงไฟฟ้าขนาด 1,600 KVA ไว้แล้ว และมีประสิทธิภาพดี ใช้<br>งานได้เป็นปกติ ไม่มีไฟฟ้าดับ หรือลัดวงจร | - | ภาพที่ 4-31 |

ภาพที่ 4-31 ตรวจสอบระบบไฟฟ้าที่ห้องเครื่องไฟฟ้า

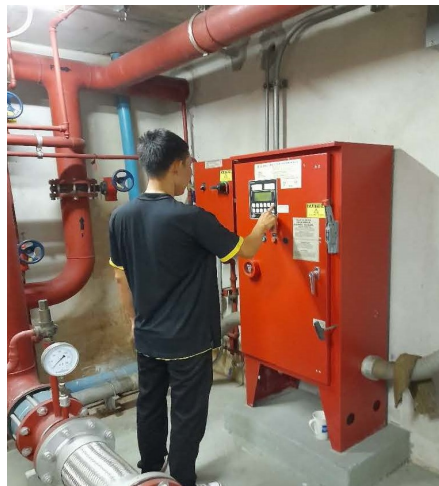
| เงื่อนไขตามมาตรการป้องกันและแก้ไขผลกระทบสิ่งแวดล้อม | ผลการปฏิบัติตามมาตรการ | ปัญหา อุปสรรค และข้อเสนอแนะ | เอกสารอ้างอิง |
|---|---|---|---|
| - ระบบท่อเย็น ขนาดเส้นผ่านศูนย์กลาง 6 นิ้ว จำนวน 1 ท่อ โดยจะรับน้ำ<br>ดับเพลิงจากถังเก็บน้ำใต้ดิน ที่ติดตั้งเครื่องสูบน้ำดับเพลิง (Fire<br>Pump) ชนิดเครื่องยนตดีเซล ขนาด 114 ลบ.ม./ชม. ที่ TDH 90 ม.<br>จำนวน 1 เครื่อง และเครื่องสูบน้ำรักษาความดันน้ำในระบบท่อให้คงที่<br>(Jockey Pump) อัตราการสูบ 2.3 ลบ.ม./ชม. ที่ TDH 90 ม. จำนวน 1<br>เครื่อง เพื่อสูบน้ำดับเพลิงไปยังส่วนต่างๆ ของอาคาร | มีระบบท่อเย็น เครื่องสูบน้ำดับเพลิงเครื่องยนตดีเซล เครื่องสูบน้ำรักษา<br>ความดัน ที่ห้องเครื่องดับเพลิงไว้แล้ว และอยู่ในสภาพพร้อมใช้งาน | - | ภาพที่ 4-32 |

ภาพที่ 4-32 ตรวจสอบระบบเครื่องสูบน้ำดับเพลิง

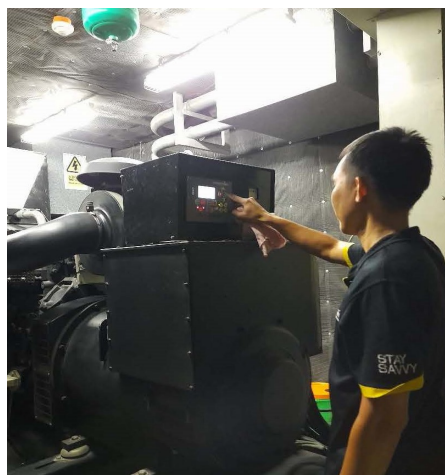
| เงื่อนไขตามมาตรการป้องกันและแก้ไขผลกระทบสิ่งแวดล้อม | ผลการปฏิบัติตามมาตรการ | ปัญหา อุปสรรค และข้อเสนอแนะ | เอกสารอ้างอิง |
|---|---|---|---|
| 2) จัดให้มีเครื่องกำเนิดไฟฟ้าฉุกเฉิน (Generator) ขนาด 250 KVA จำนวน 1 ชุด และ Battery ขนาด 12 V ซึ่งสามารถสำรองไฟได้นานไม่น้อยกว่า 2 ชม. | มีห้องเครื่องกำเนิดไฟฟ้าฉุกเฉินขนาด 250 KVA ไว้แล้ว และสามารถ<br>สำรองไฟได้อย่างมีประสิทธิภาพ พร้อมใช้งาน | - | ภาพที่ 4-33 |

ภาพที่ 4-33 ตรวจสอบระบบเครื่องไฟฟ้าสำรอง

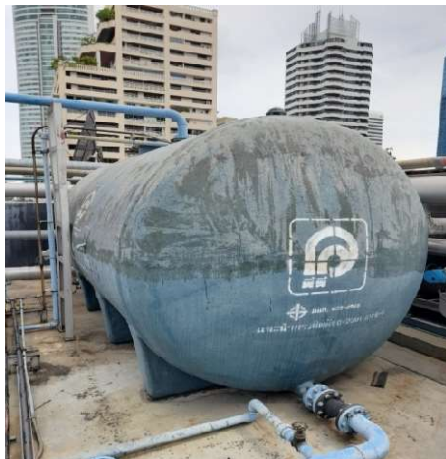
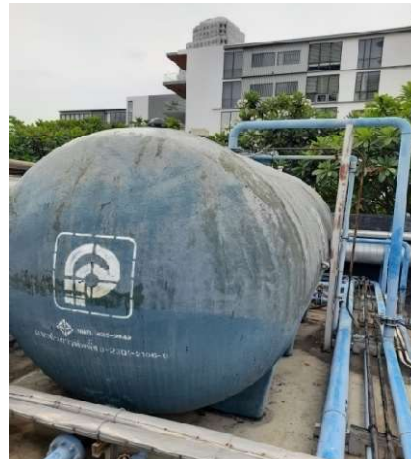
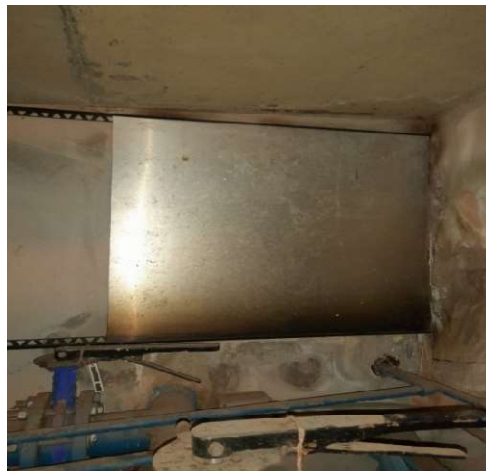
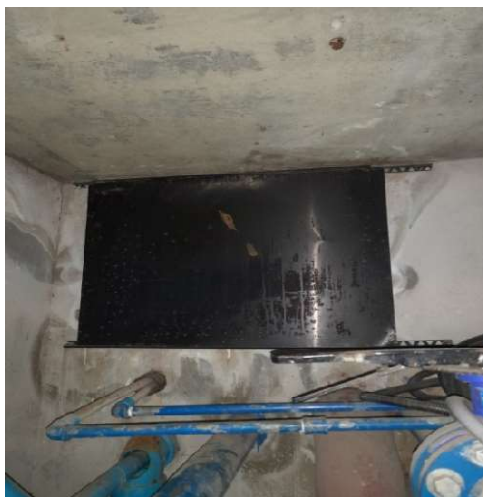
| เงื่อนไขตามมาตรการป้องกันและแก้ไขผลกระทบสิ่งแวดล้อม | ผลการปฏิบัติตามมาตรการ | ปัญหา อุปสรรค และข้อเสนอแนะ | เอกสารอ้างอิง |
|---|---|---|---|
| 1) จัดให้มีถังเก็บน้ำใต้ดิน จำนวน 1 ถัง ความจุ 148 ลบ.ม. สำรองน้ำเพื่ออุปโภค-บริโภค 89 ลบ.ม. และถังเก็บน้ำสำเร็จรูป ชั้นหลังคา จำนวน 2 ถัง ความจุรวม 30 ลบ.ม. สำรองน้ำอุปโภค-บริโภคทั้งหมด สามารถสำรองน้ำใช้ได้นาน 1.16 วัน | มีถังสำรองน้ำใต้ดิน และถังสำรองน้ำชั้นหลังคาไว้รวมความจุ 178 ลบ.ม. | - | ภาพที่ 4-34 |
| 2) จัดให้มีเจ้าหน้าที่คอยดูแลรักษาระบบเส้นท่อประปาให้อยู่ในสภาพดี | ดูแลท่อประปามีสภาพดี ไม่มีรอยแตกรั่วซึม | - | ภาพที่ 4-34 |
| - ตรวจสอบเส้นท่อประปา และการทำงานของเครื่องสูบน้ำ และวาล์วต่างๆ เดือนละ 1 ครั้ง | เส้นท่อประปา วาล์วน้ำ เครื่องสูบน้ำ อยู่ในสภาพดี ไม่ชำรุดเสียหาย | - | ภาพที่ 4-34 |

ภาพที่ 4-34 ถังสำรองน้ำขึ้นดาดฟ้าและถังสำรองน้ำใต้ดินอยู่ในสภาพดี ไม่มีรอยแตกร้าว

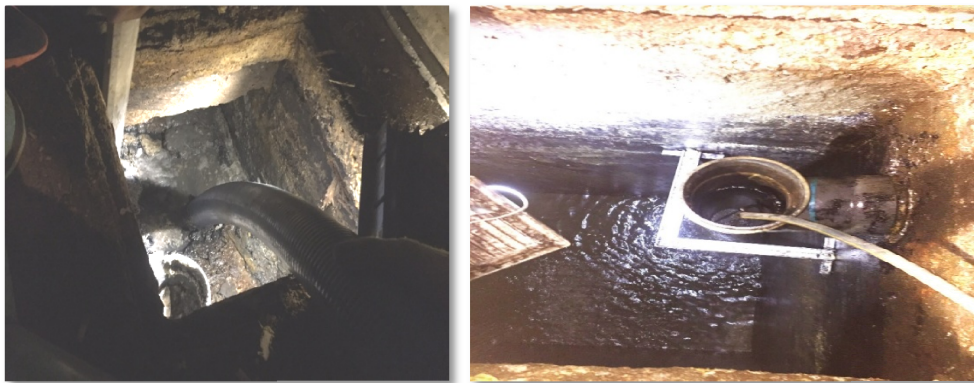
| เงื่อนไขตามมาตรการป้องกันและแก้ไขผลกระทบสิ่งแวดล้อม | ผลการปฏิบัติตามมาตรการ | ปัญหา อุปสรรค และข้อเสนอแนะ | เอกสารอ้างอิง |
|---|---|---|---|
| 3) ประสานงานให้สำนักงานเขตคลองเตยมาสูบน้ำตะกอนส่วนเกินจากระบบบำบัดน้ำเสียรวม ไปกำจัดเป็นประจำทุกเดือน | ประสานงานให้สำนักงานเขตคลองเตยเข้ามาสูบน้ำตะกอนทุกเดือน | - | ภาพที่ 4-35 |

ภาพที่ 4-35 ดูตะกอนและกากไขมันจากบ่อเก็บตะกอน

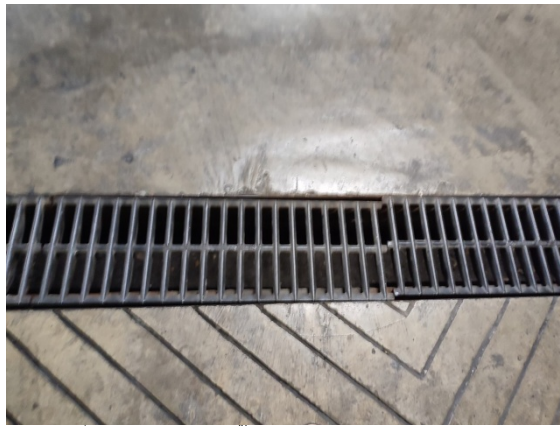
| เงื่อนไขตามมาตรการป้องกันและแก้ไขผลกระทบสิ่งแวดล้อม | ผลการปฏิบัติตามมาตรการ | ปัญหา อุปสรรค และข้อเสนอแนะ | เอกสารอ้างอิง |
|---|---|---|---|
| 2) ตรวจสอบดูแลบ่อพักของระบบระบายน้ำเป็นประจำทุกเดือน เพื่อป้องกันมิให้มีการสะสมของตะกอนดินในบ่อพัก ที่เป็นสาเหตุให้เกิดการอุดตัน | ดูแลบ่อพักน้ำ โดยการขุดลอกตะกอนดินและเศษขยะเศษใบไม้ออกจากบ่อระบายน้ำไว้ทุกเดือน | - | ภาพที่ 4-38 |

ภาพที่ 4-38 วางระบายน้ำภายในอาคารไม่มีเศษขยะอุดตัน
