รายงานผลการปฏิบัติตามมาตรการป้องกันและแก้ไขผลกระทบสิ่งแวดล้อม และมาตรการติดตามตรวจสอบผลกระทบสิ่งแวดล้อม  
โครงการพาร์ค เอ็กซ์โซ ของบริษัท อังเปา แอสเสท จำกัด (มหาชน)

บริษัท อีเกิ้ล มารีน (ไทยแลนด์) จำกัด ฉบับประจำเดือนกรกฎาคม - ธันวาคม พ.ศ. 2567 (ระยะดำเนินการ)

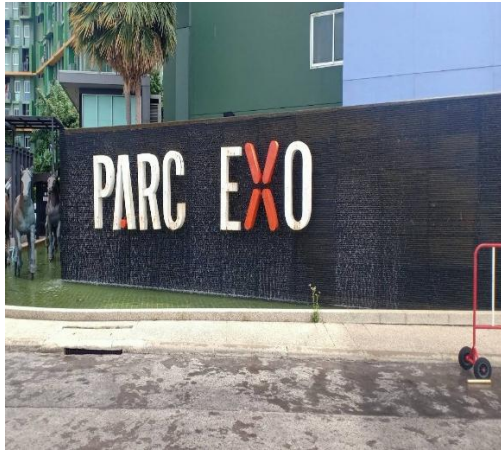
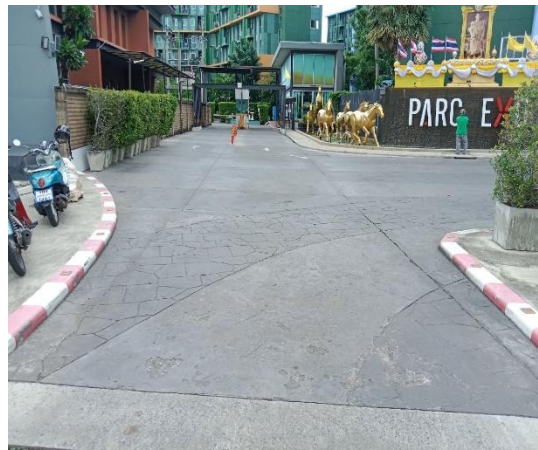
ภาพที่ 1.ป้ายชื่อโครงการและทางเข้าโครงการ

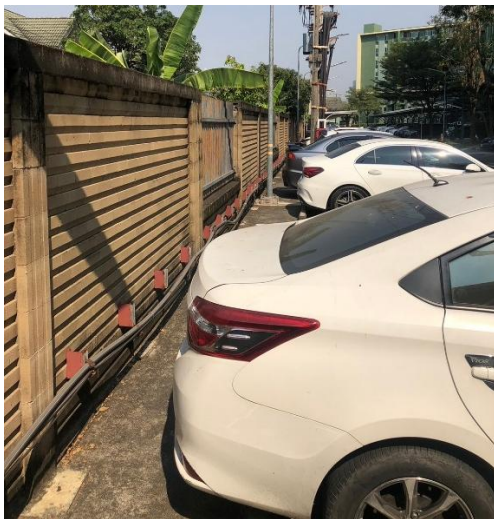
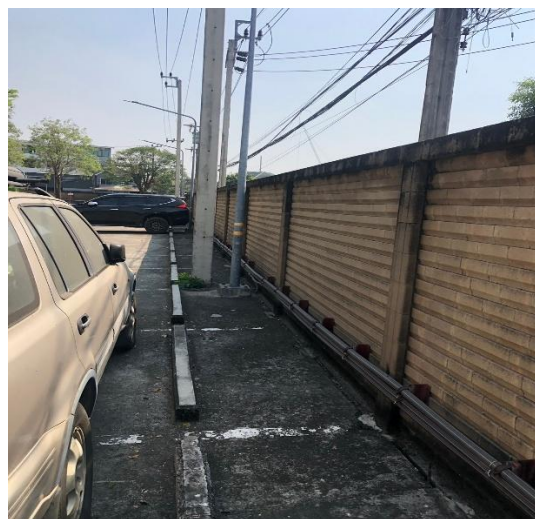
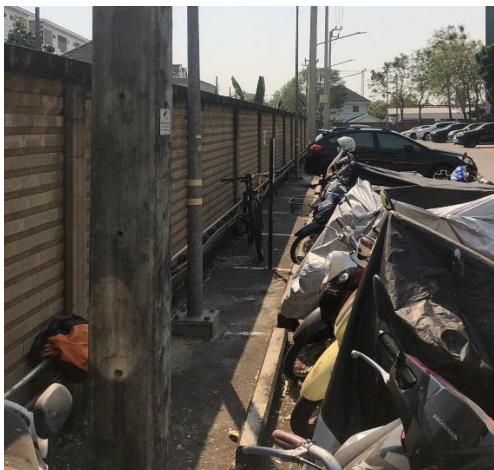
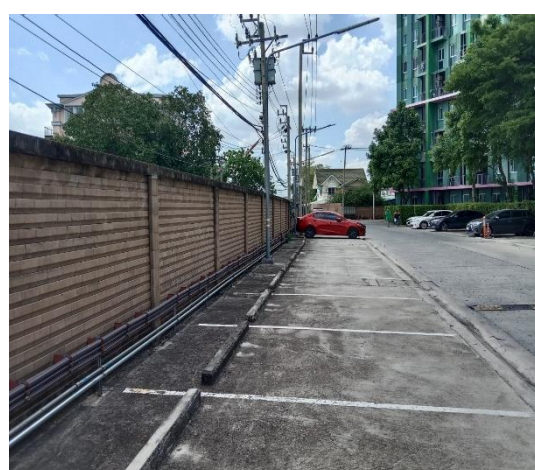
ภาพที่ 2.รั้วโครงการ

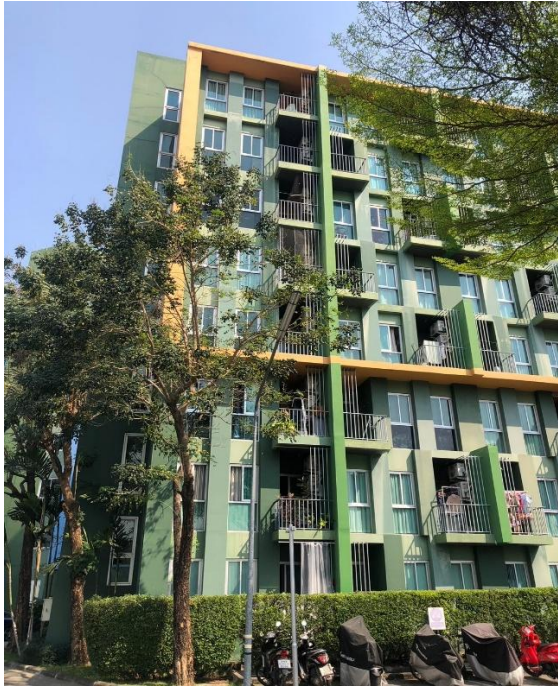
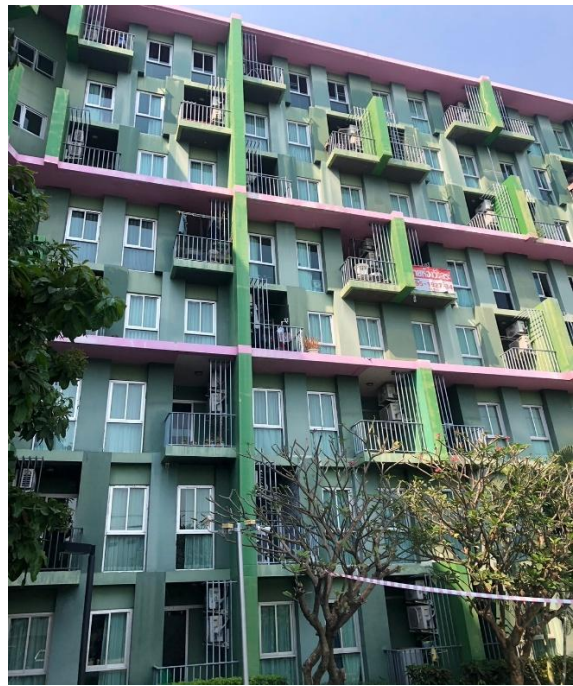
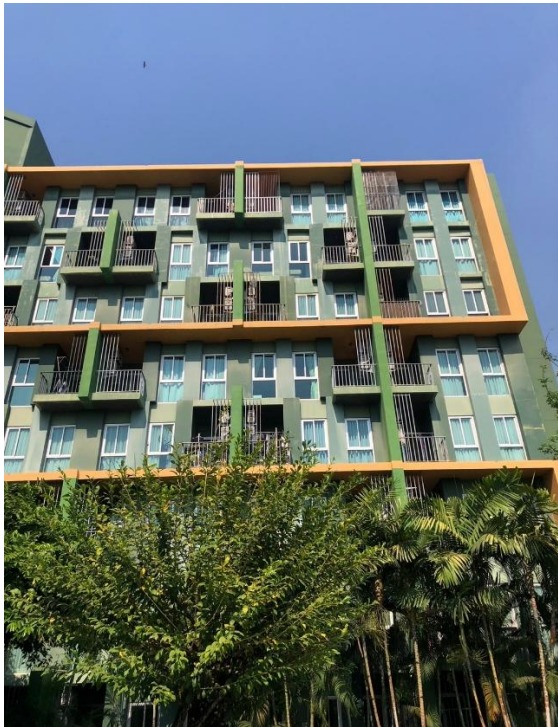
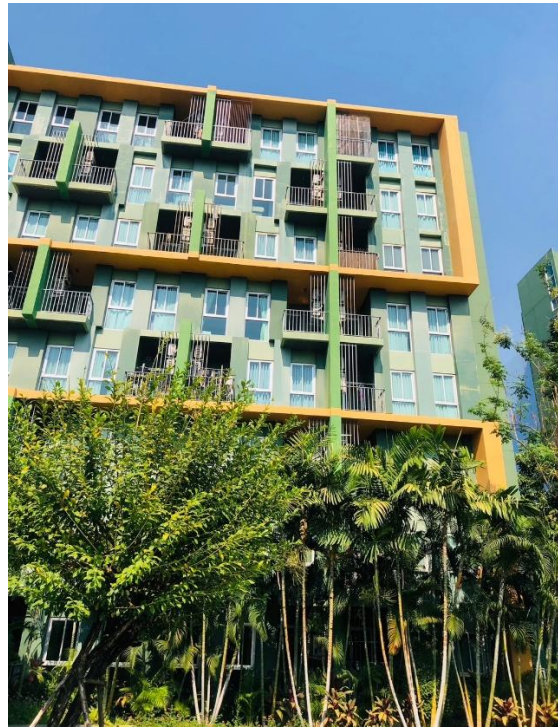
ภาพที่ 3.รูปภาพตึกอาคาร

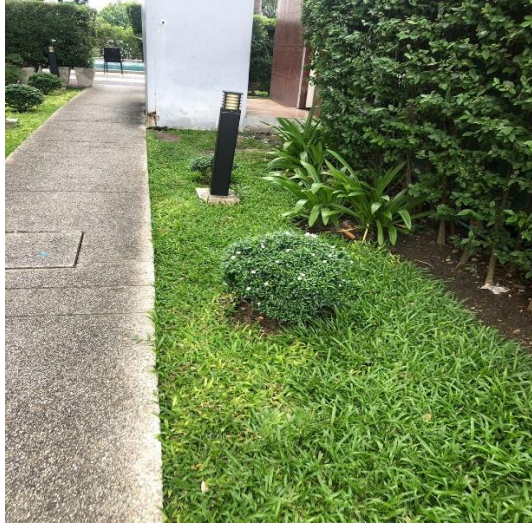
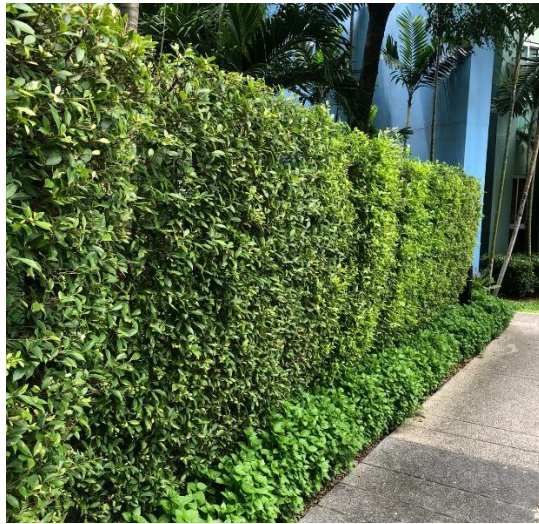
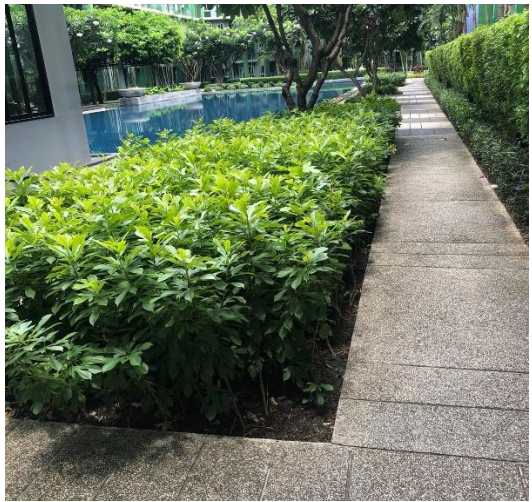
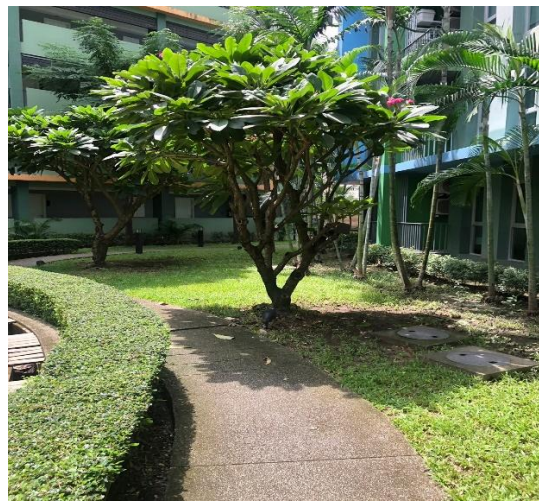
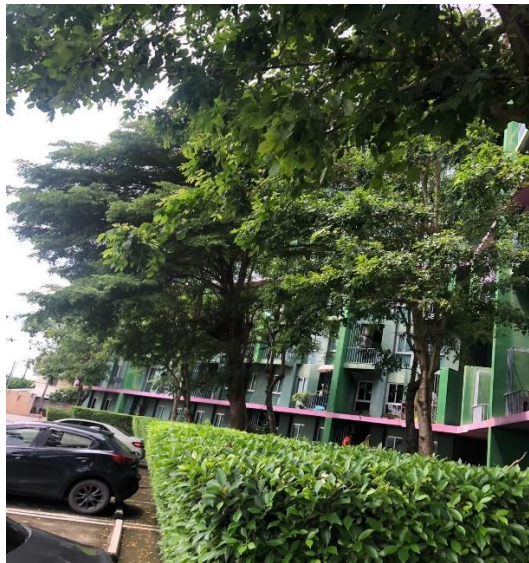
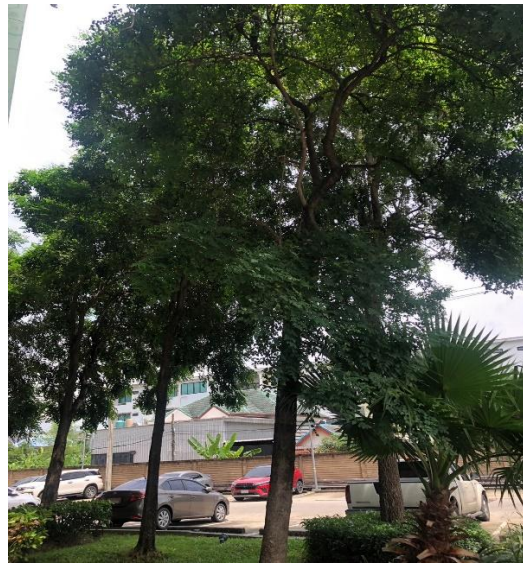
ภาพที่ 4.พื้นที่สีเขียว

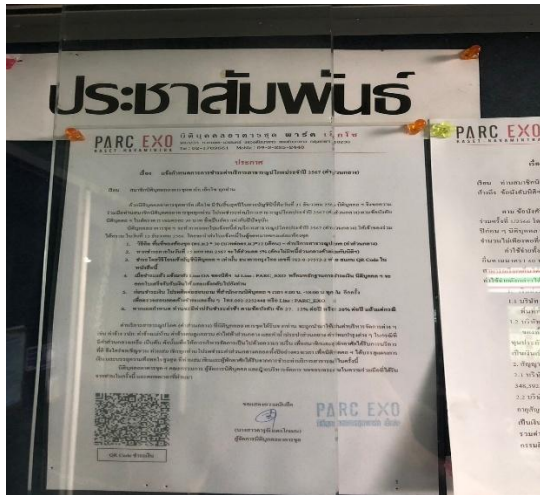
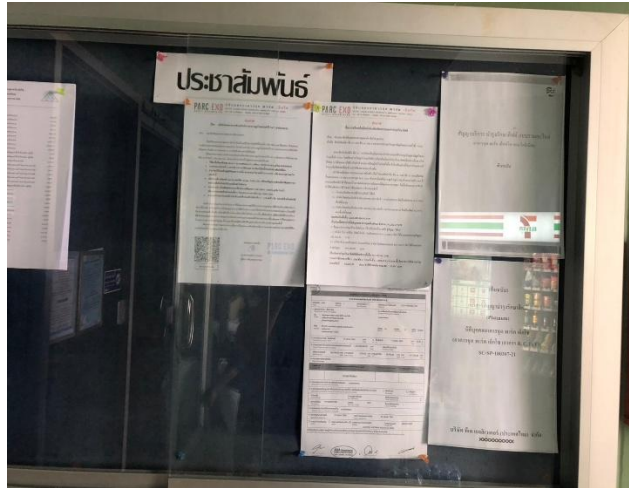
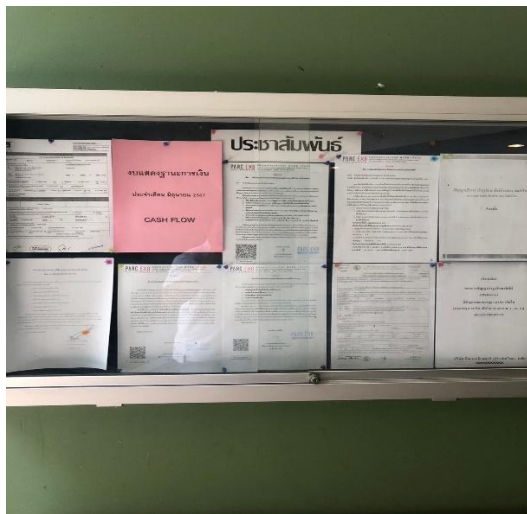
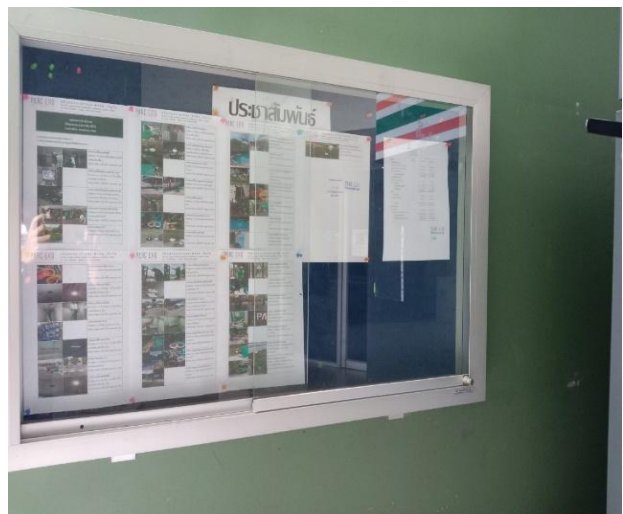
ภาพที่ 5.บอร์ดประชาสัมพันธ์ต่างๆ

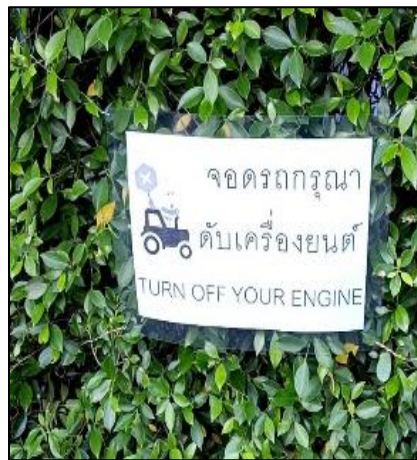
ภาพที่ 6.ป้ายห้ามติดเครื่องยนต์

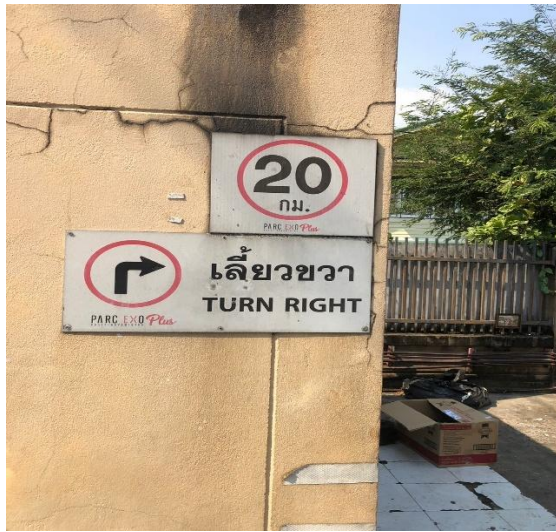
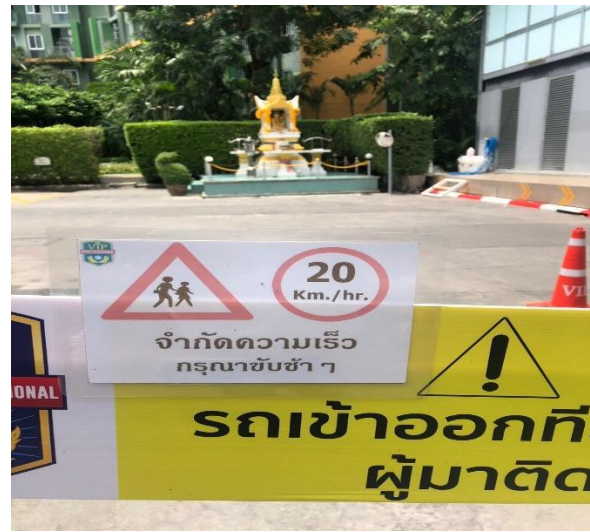
ภาพที่ 7.ป้ายจำกัดความเร็ว

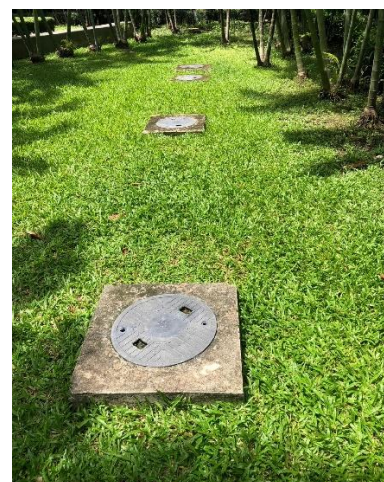
ภาพที่ 9.ระบบบำบัดน้ำเสียแบบฝังใต้ดิน

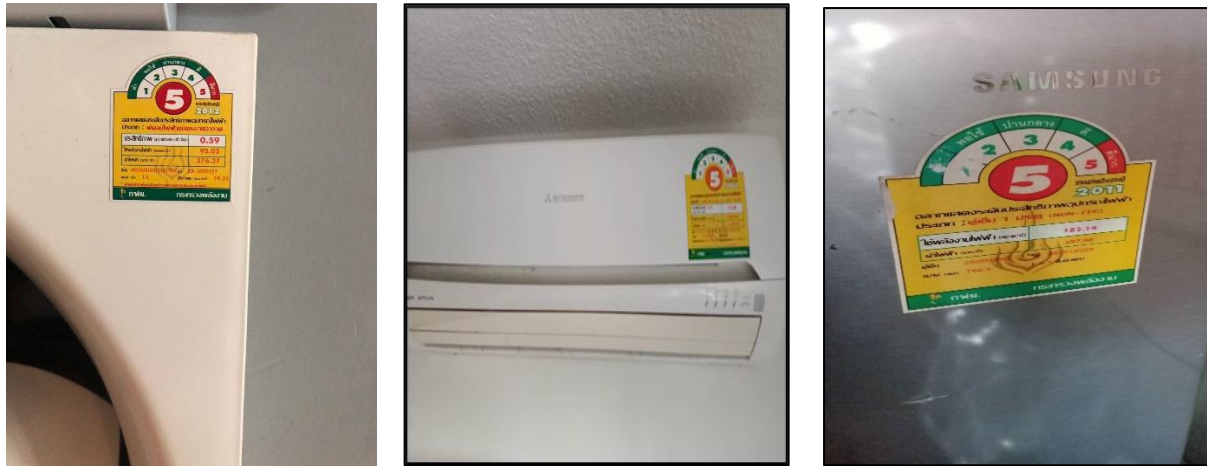
ภาพที่ 10.ป้ายประหยัดไฟเบอร์ 5 เครื่องใช้ไฟฟ้า ต่างๆ

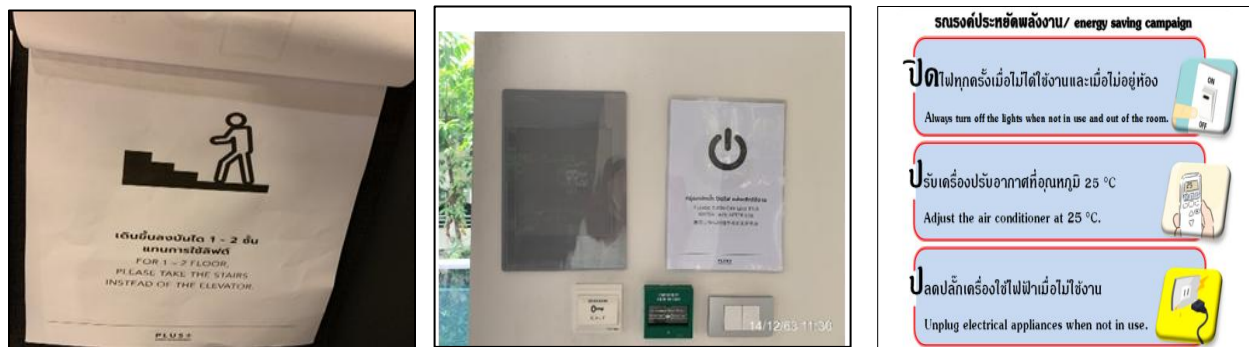
ภาพที่ 11.ป้ายรณรงค์ประหยัดพลังงาน

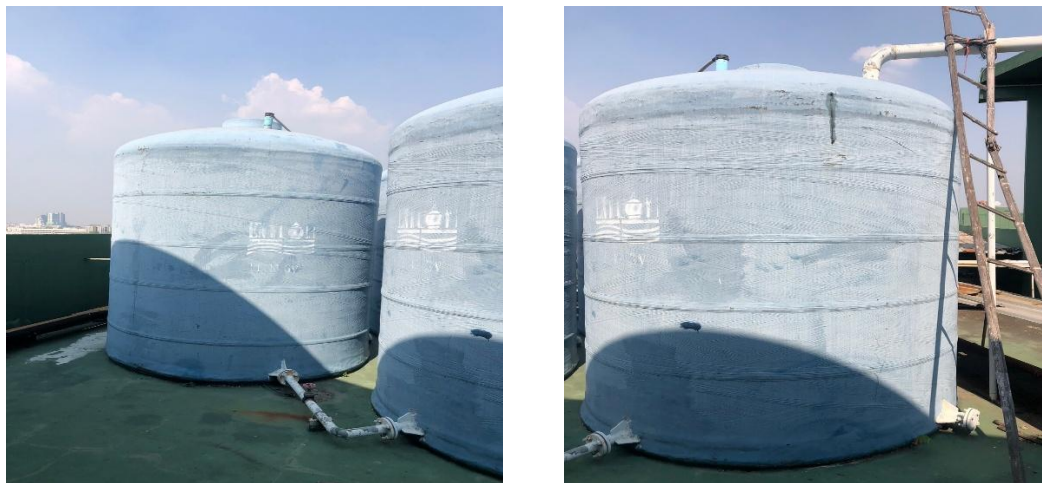
ภาพที่ 12.ถังเก็บน้ำสำรอง

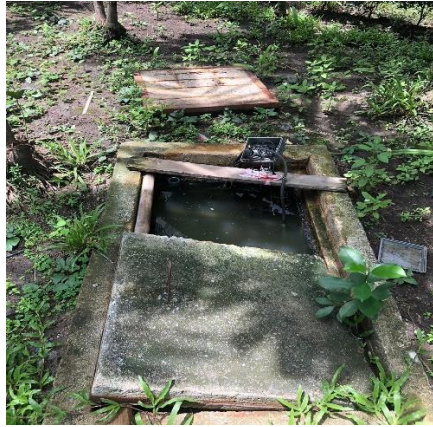
ภาพที่ 13.ใช้น้ำในบ่อหน่วยน้ำรดต้นไม้

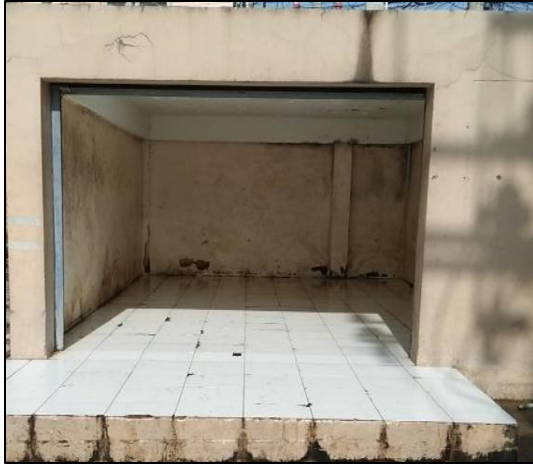
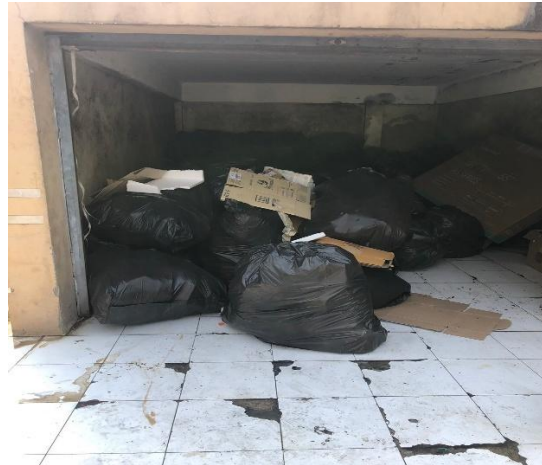
ภาพที่ 16.ห้องพักมูลฝอยรวม

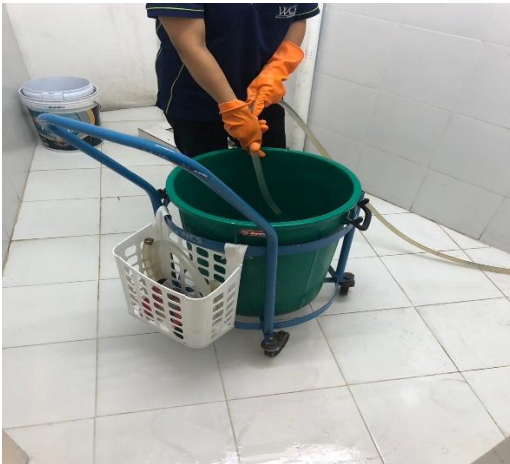
ภาพที่ 17.พนักงานเก็บขนและคัดแยกขยะจากถัง

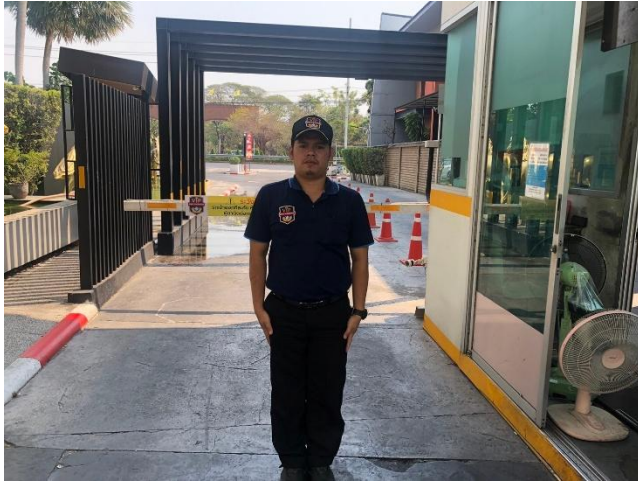
ภาพที่ 22.เจ้าหน้าที่รักษาความปลอดภัยคอยอำนวยความสะดวกบริเวณทางเข้า-ออก

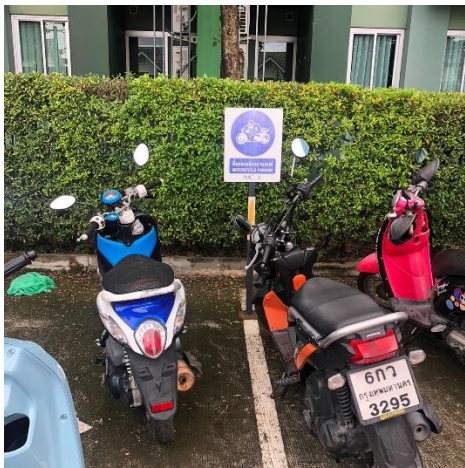
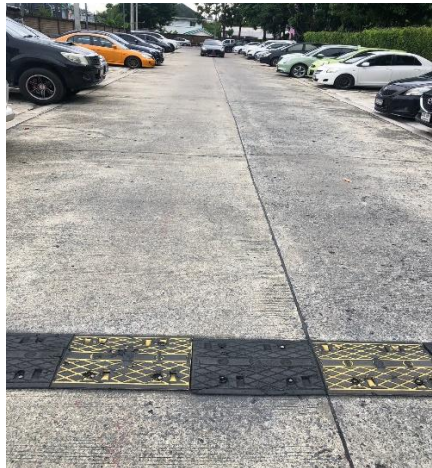
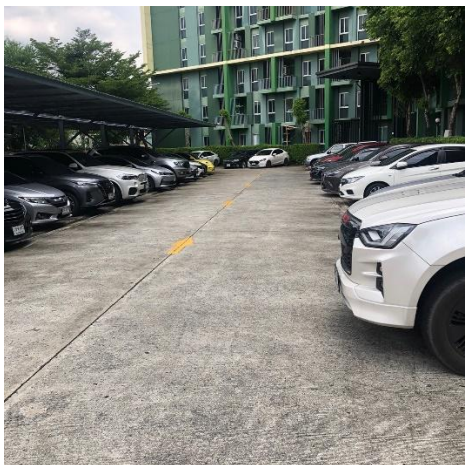
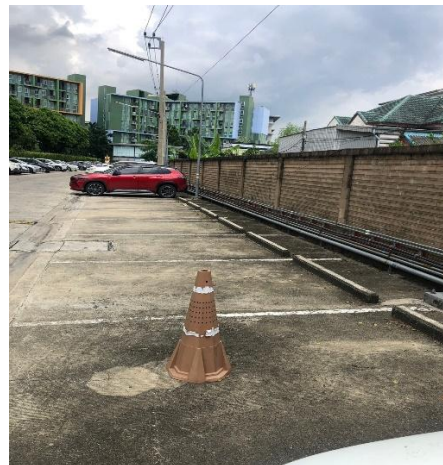
ภาพที่ 23.ที่จอดรถ

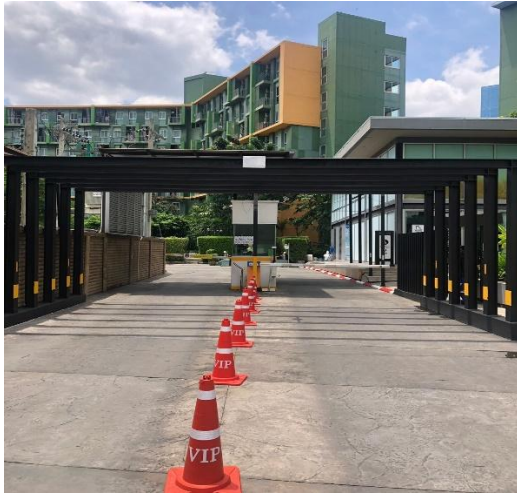
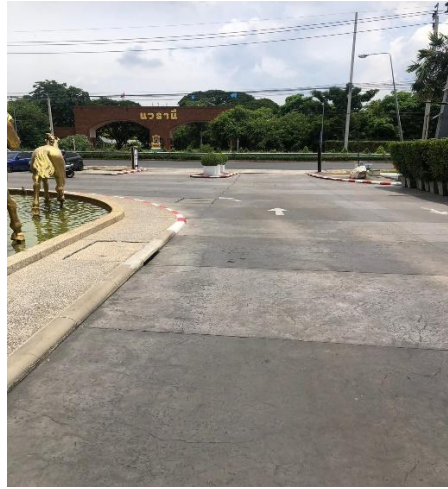
ภาพที่ 24.ทางเข้า-ออก (ต้องไม่มีสิ่งกีดขวาง)

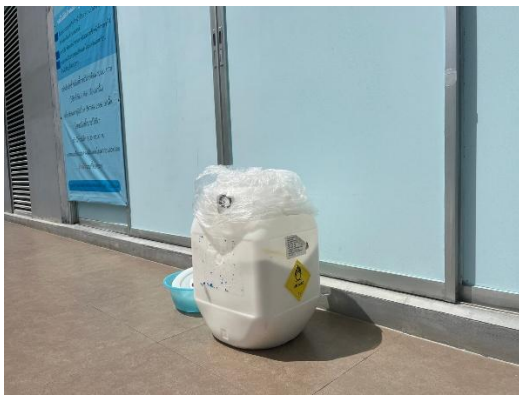
ภาพที่ 25.ถังส้วมผิดคลอรีน

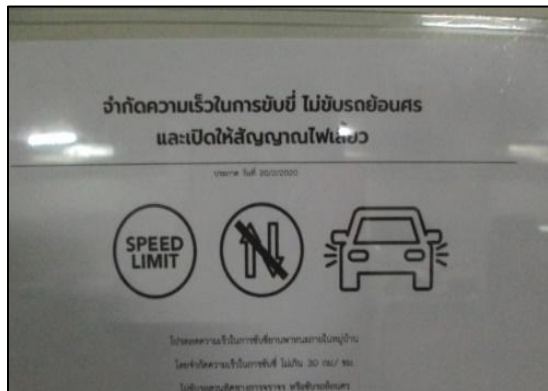
ภาพที่ 26.ป้ายรณรงค์ให้ใช้รถตามกฎหมายจราจร

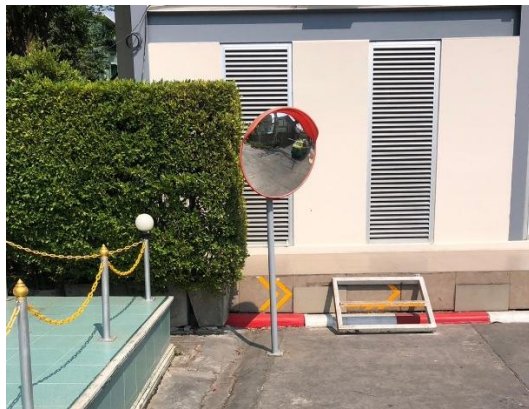
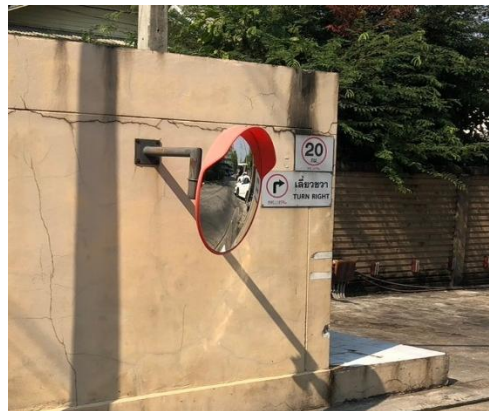
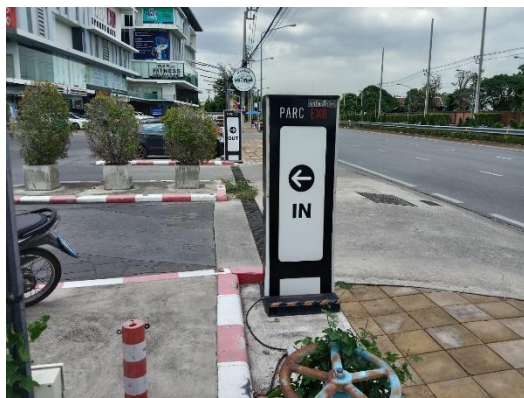
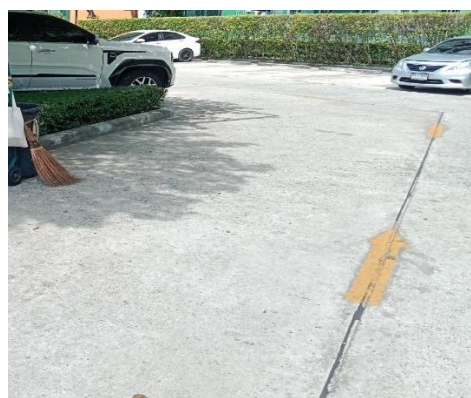
ภาพที่ 27.เครื่องหมายจราจรและกระจกณุน บริเวณจุดอับสายตา

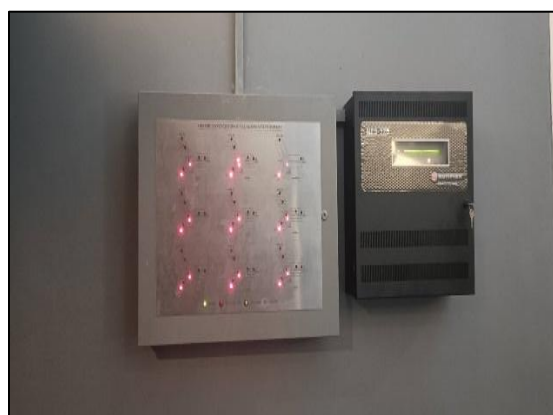
- แผงควบคุมระบบสัญญาณแจ้งเหตุ

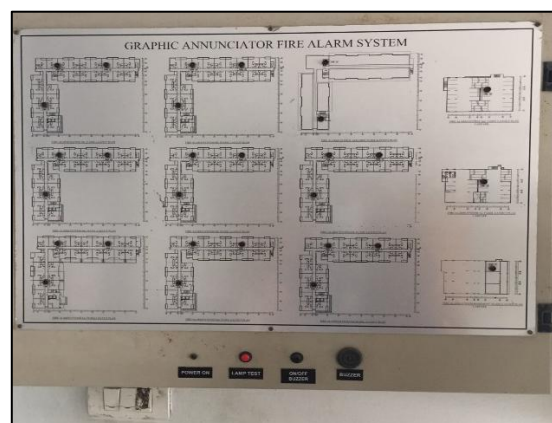
- อุปกรณ์ส่งสัญญาณ

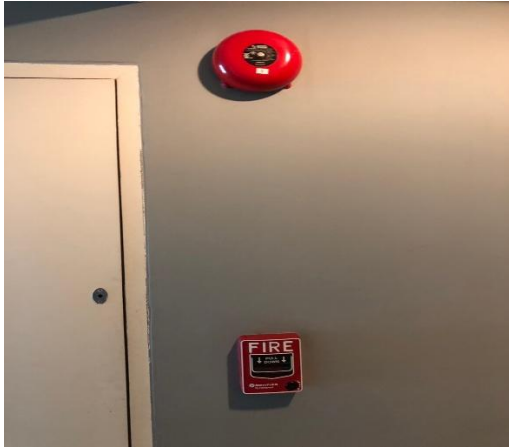
- ชุดกดแจ้งเหตุแบบใช้มือ

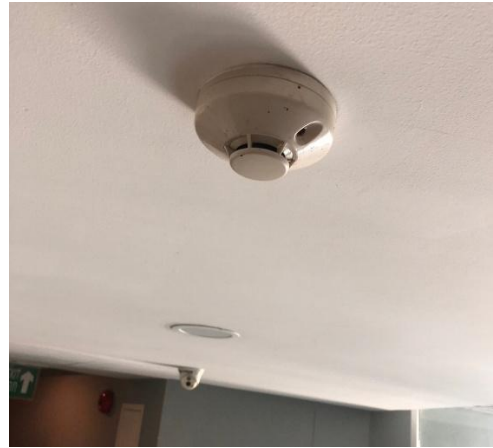
- เครื่องตรวจจับควัน

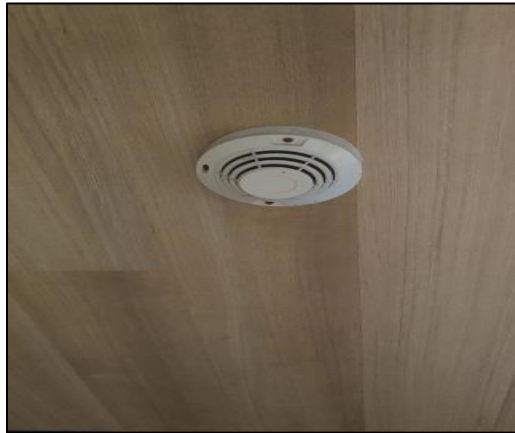
- เครื่องตรวจจับความร้อน

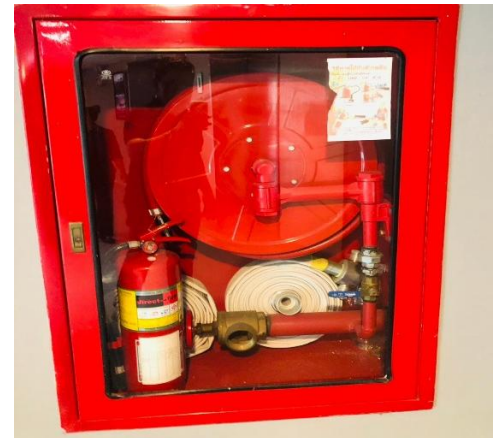
- ตู้สายฉีดน้ำดับเพลิง

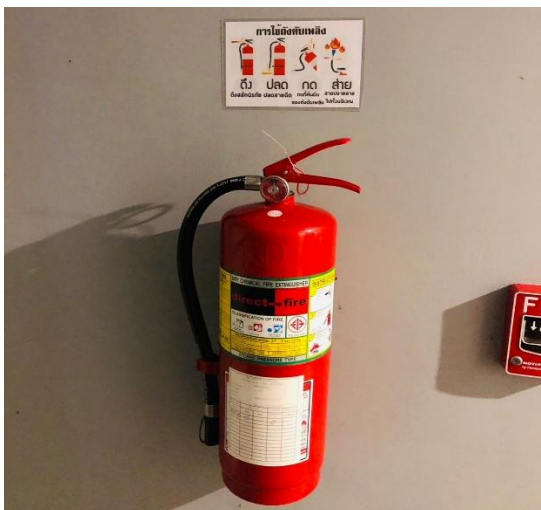
- เครื่องดับเพลิงแบบมือถือ

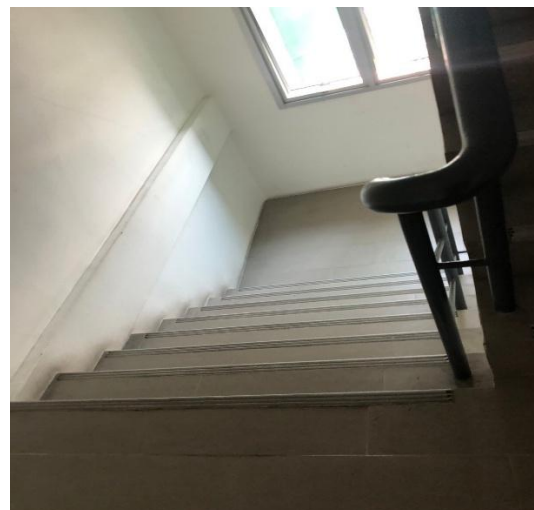
- บันไดหนีไฟ

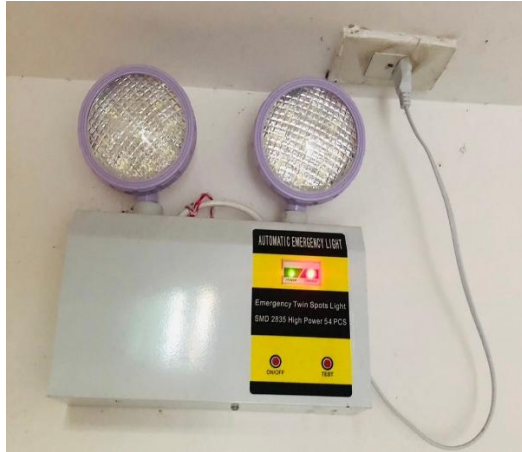
- ระบบจ่ายไฟฟ้าสำรอง

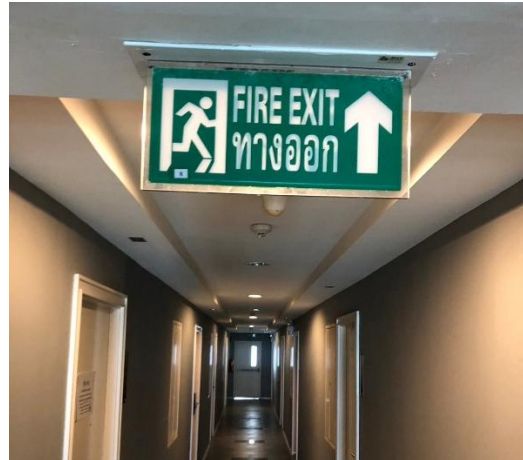
- บ้ายบอกทางหนีไฟ

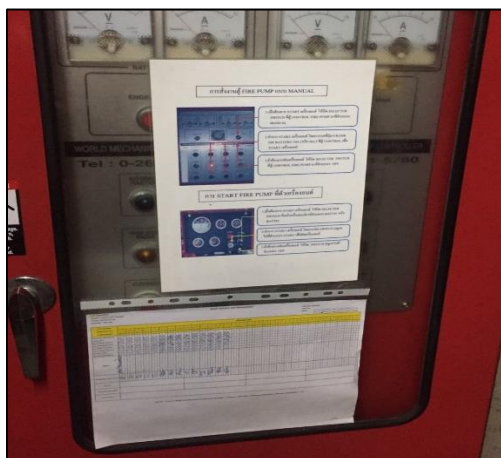
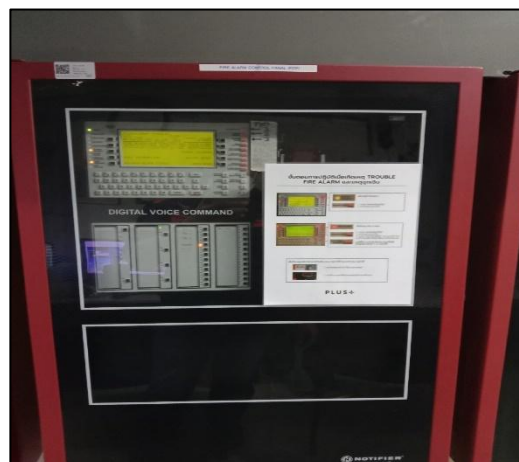
ภาพที่ 30.ป้ายแนะนำอุปกรณ์

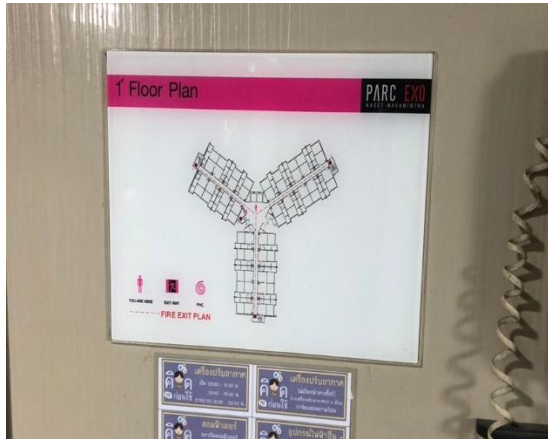
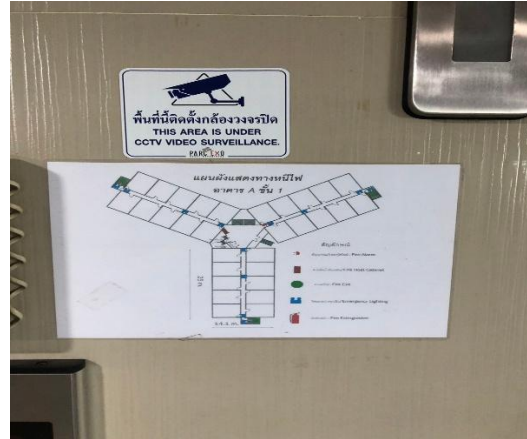
ภาพที่ 31.แบบแปลนแผนผังตำแหน่งอุปกรณ์ดับเพลิง

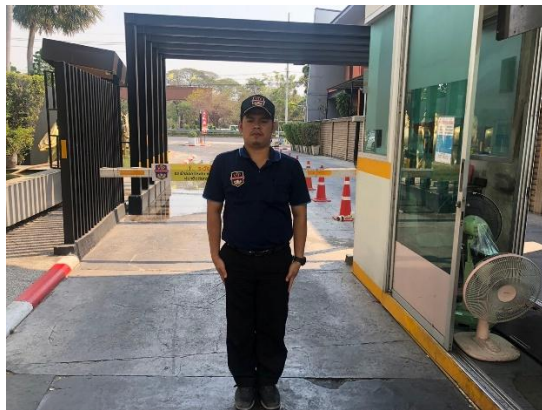
ภาพที่ 32.เวรยามตลอด 24 ชม.

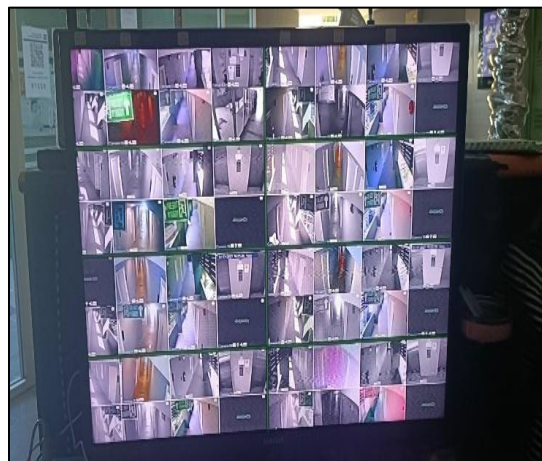
ภาพที่ 33.กล้องวงจรปิด

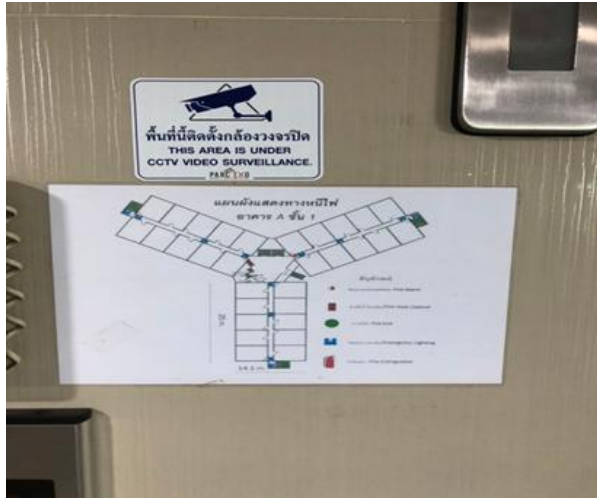
ภาพที่ 34.เส้นทางหนีไฟ

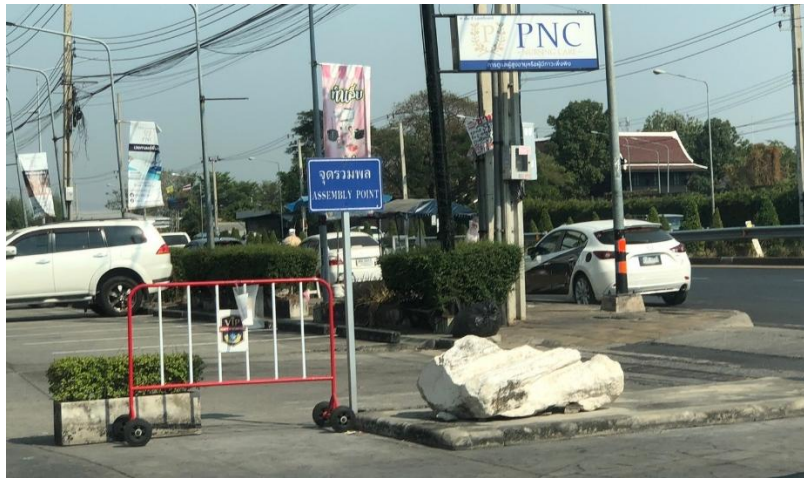
ภาพที่ 35.จุดรวมพล

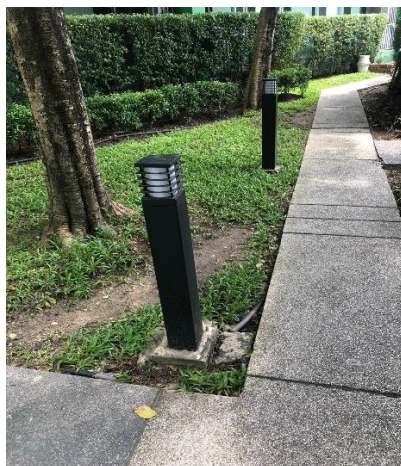
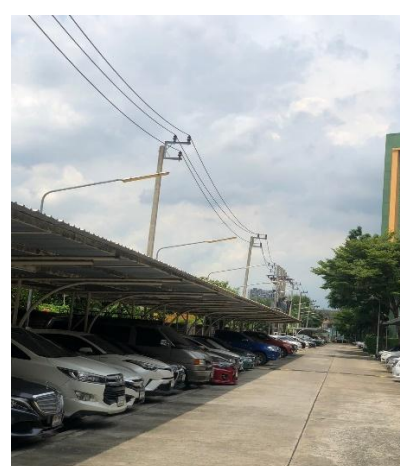
ภาพที่ 36.ระบบไฟส่องสว่าง

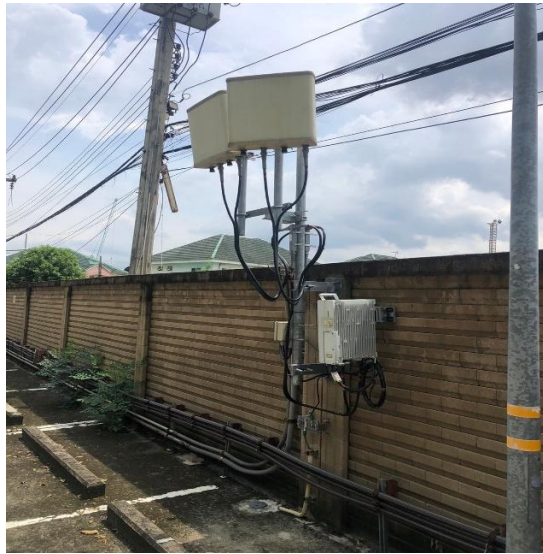
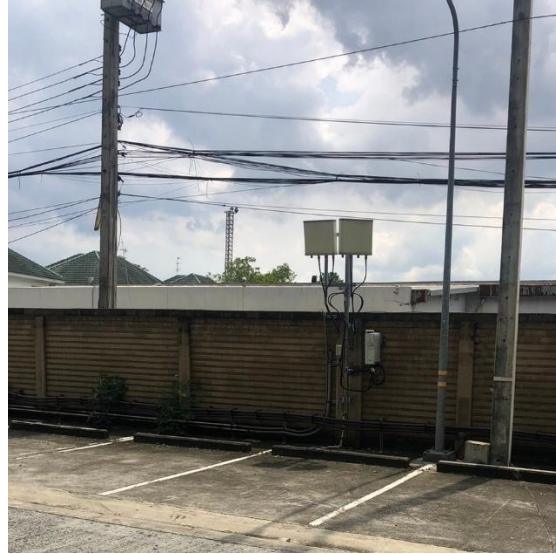
ภาพที่ 37.จุดกระจายสัญญาณ

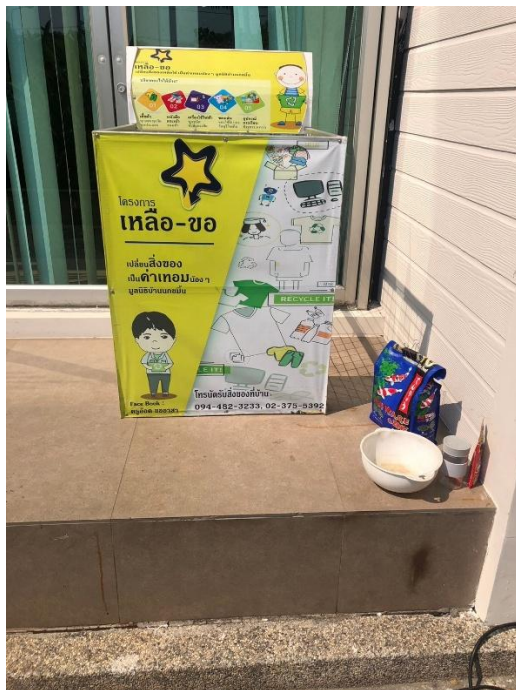
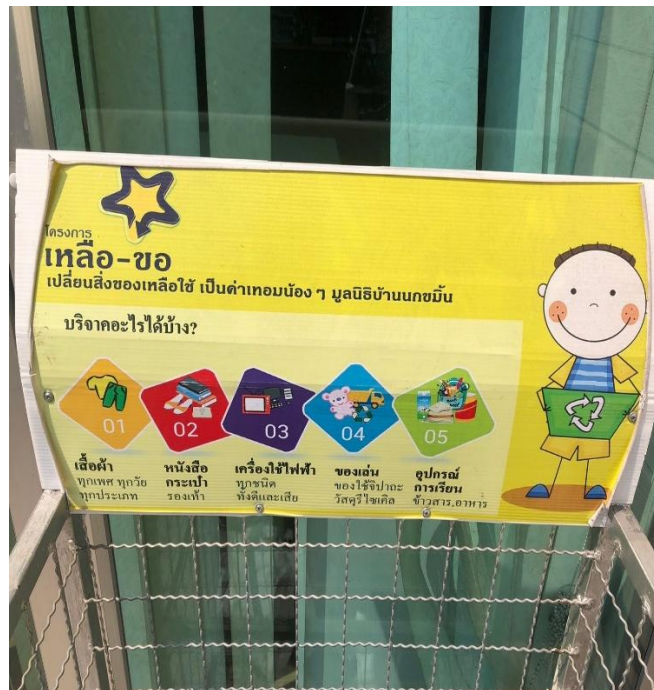
ภาพที่ 38.โครงการช่วยเหลือสังคม
