บทที่ 2 ผลการดำเนินการตามมาตรการป้องกันและแก้ไขผลกระทบสิ่งแวดล้อม

2.1 ผลการดำเนินการตามมาตรการป้องกันและแก้ไขผลกระทบสิ่งแวดล้อมทั่วไป

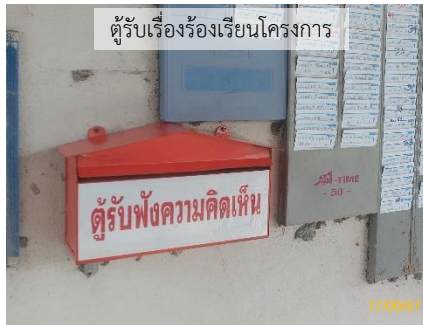
<p>ตู้รับเรื่องราวร้องเรียนโครงการ</p>

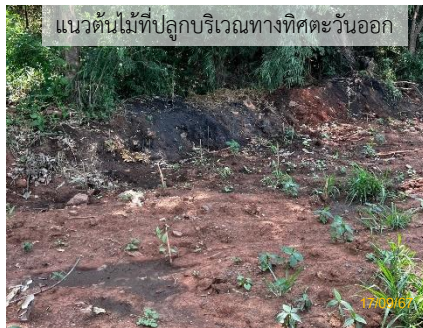
<p>แนวต้นไม้ที่ปลูกบริเวณทางทิศตะวันออก</p>

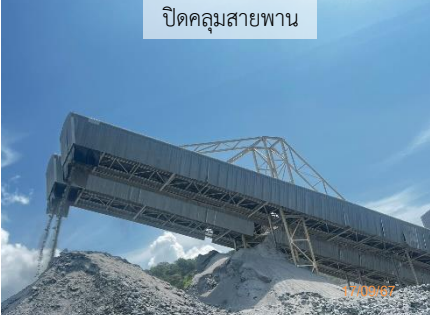
<p data-bbox="1693 991 1973 1034">ระบบสเปรย์น้ำบริเวณสายพาน</p>

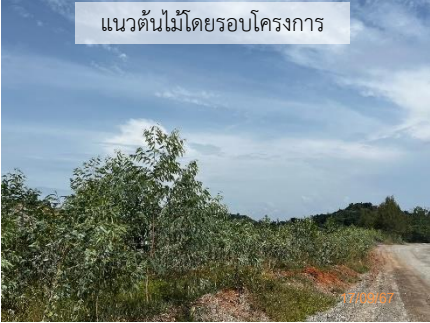
<div>แนวต้นไม้บริเวณโดยรอบโรงโม่หิน</div>

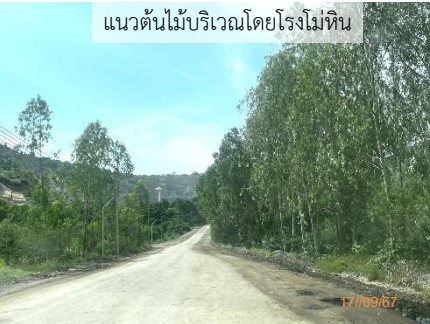
<div>แนวต้นไม้บริเวณโรงโม่หิน</div>

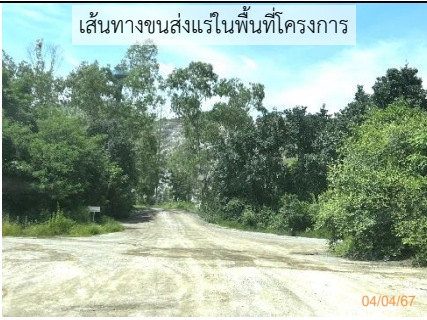
6. คมนาคม 6.1 ให้ดูแลรักษาสภาพเส้นทางขนส่งแร่ให้อยู่ในสภาพ ที่ใช้งานได้ดีอยู่เสมอ และในกรณีเกิดการชำรุดเสียหาย จะต้องรีบดำเนินการปรับปรุงซ่อมแซมทันที	- ดูแลรักษาสภาพเส้นทางขนส่งแร่ให้มีสภาพที่ใช้งาน ได้ดีอยู่เสมอ และหากพบว่าถนนมีการชำรุดทาง โครงการจะดำเนินการซ่อมแซมทันที	- ไม่มี

<p>เส้นทางขนส่งแร่ในพื้นที่โครงการ</p> <p>04/04/67</p>

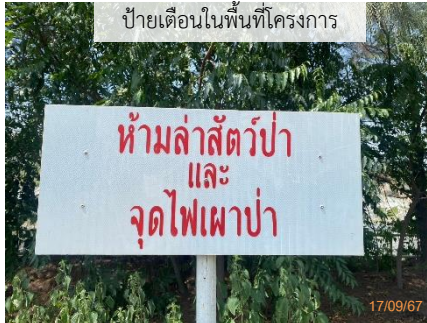
6.3 ให้ดูแลรักษาป้ายเตือนต่างๆ ในด้านการคมนาคม ขนส่งของโครงการให้อยู่ในสภาพที่ดีอยู่เสมอ ถ้าหากเกิด การชำรุดเสียหายให้รีบดำเนินการซ่อมแซมโดยทันที	- ดูแลรักษาป้ายเตือนต่างๆ ของโครงการให้อยู่ ในสภาพที่ดี หากเกิดการชำรุดเสียหายจะรีบ ดำเนินการซ่อมแซมทันที	- ไม่มี

<p>ป้ายเตือนในพื้นที่โครงการ</p> <p>17/09/67</p>

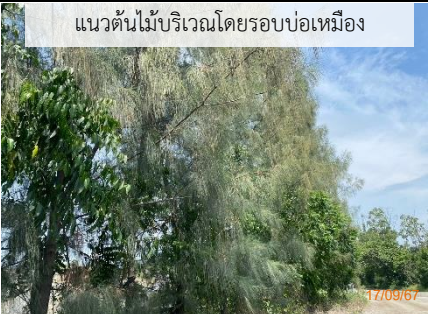
7.6 บริเวณที่ต่ำกว่าพื้นที่ราบลงไปเป็นบ่อเหมืองให้ ปรับสภาพพื้นที่ให้มีความปลอดภัยแก่คนและสัตว์ที่ อาจเข้าไปใกล้ หรือล้อมรั้วลวดหนาม พร้อมทั้งปลูกไม้ ยืนต้นโดยรอบบ่อเหมือง เพื่อป้องกันการพังทลายและ เสริมสร้างทัศนียภาพให้กลมกลืนกับสภาพแวดล้อม โดยรอบ เพื่อใช้เป็นแหล่งน้ำใช้สอย แต่หากไม่สามารถ กักเก็บน้ำได้ให้ขุดหลุมและนำเศษหิน/เปลือกดินใส่ และปลูกต้นไม้ท้องถิ่นหรือไม้โตเร็วคืนสภาพป่าต่อไป	- บริเวณที่ต่ำกว่าพื้นที่ราบลงไปเป็นบ่อเหมือง ได้ ปรับสภาพพื้นที่ให้มีความปลอดภัยแก่คนและสัตว์ที่ อาจเข้าไปใกล้ และจัดให้มีการปลูกต้นไม้ตามแนวเขต การทำเหมืองโดยรอบ เพื่อป้องกันการพังทลายและ เสริมสร้างทัศนียภาพให้กลมกลืนไปกับสภาพ แวดล้อมโดยรอบ	- ไม่มี	<div>แนวต้นไม้บริเวณโดยรอบบ่อเหมือง</div>

<div>แนวต้นไม้บริเวณโดยรอบบ่อเหมือง</div>

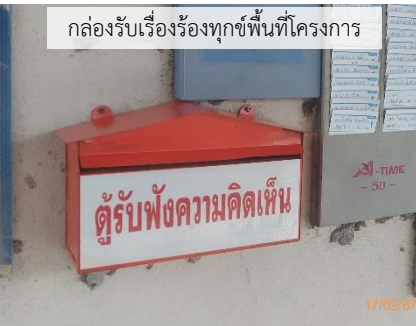
9.4 จัดให้มีกล่องแสดงความคิดเห็นของประชาชน ต่อโครงการบริเวณที่ทำการผู้ใหญ่บ้านพร้อมทั้งให้ โครงการประสานกับผู้นำชุมชนเพื่อทราบสถานการณ์ ภายในชุมชนว่ามีผลกระทบจากเหมืองหรือไม่	<ul style="list-style-type: none"> - จัดให้มีจุดรับเรื่องราวร้องทุกข์ความเดือดร้อนของประชาชนบริเวณพื้นที่โครงการ - หากได้รับเรื่องราวร้องเรียน แล้วพบว่ามีสาเหตุมาจากโครงการจะดำเนินการแก้ไขปัญหาโดยให้ความยุติธรรมแก่ทุกฝ่าย - ที่ผ่านมาทางโครงการไม่ได้รับเรื่องราวร้องทุกข์จากประชาชนแต่อย่างใด 	- ไม่มี	<p>กล่องรับเรื่องราวร้องทุกข์พื้นที่โครงการ</p>

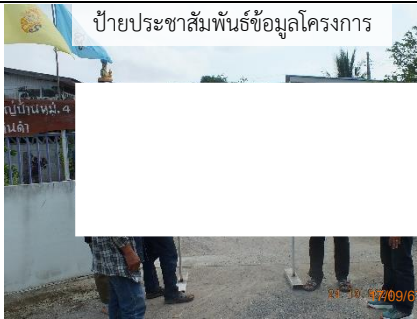
9.6 ให้ดำเนินการประชาสัมพันธ์ผลการปฏิบัติตามมาตรการป้องกันและแก้ไขผลกระทบสิ่งแวดล้อม และมาตรการติดตามตรวจสอบผลกระทบสิ่งแวดล้อมของโครงการต่อชุมชนโดยรอบให้รับทราบ พร้อมทั้งดูแลรักษาป้ายประชาสัมพันธ์ข้อมูลบริเวณโครงการ และชุมชนโดยรอบ	- ดำเนินการประชาสัมพันธ์ผลการปฏิบัติตามมาตรการป้องกันและแก้ไขผลกระทบสิ่งแวดล้อม และมาตรการติดตามตรวจสอบผลกระทบสิ่งแวดล้อมของโครงการต่อชุมชนโดยรอบให้รับทราบ พร้อมทั้งดูแลรักษาป้ายประชาสัมพันธ์ข้อมูลบริเวณโครงการ และชุมชนโดยรอบ	- ไม่มี	<p>ป้ายประชาสัมพันธ์ข้อมูลโครงการ</p>

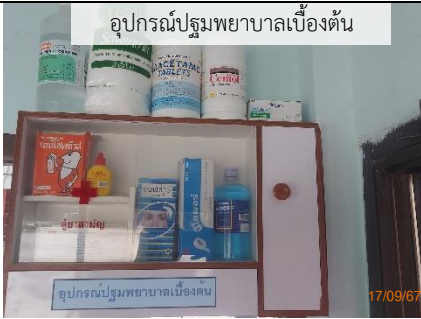
10.6 ให้จัดเตรียมปัจจัยในการปฐมพยาบาลเบื้องต้น พร้อมทั้งยานพาหนะสำหรับนำคนเจ็บส่งโรงพยาบาลกรณีคนงานเกิดอุบัติเหตุ	- โครงการจัดให้มีอุปกรณ์ปฐมพยาบาลเบื้องต้น ไว้ในพื้นที่โครงการ พร้อมทั้งจัดให้มีรถสำหรับนำคนเจ็บส่งโรงพยาบาลหากเกิดกรณีฉุกเฉิน	- ไม่มี

<p>อุปกรณ์ปฐมพยาบาลเบื้องต้น</p>

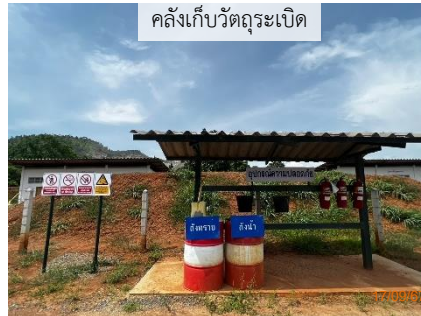
10.8 จัดให้มีการปิดกั้นหรือป้องกันอันตรายจากบริเวณมีความเสี่ยงต่างๆ เช่น ที่เก็บวัตถุระเบิด หรือบริเวณที่มีรถชุดทำงาน เป็นต้น	- โครงการจัดให้มีการปิดกั้นอาคารเก็บวัตถุระเบิดอย่างมิดชิด รวมทั้งมีกุญแจล็อกประตูแต่ละอาคาร พร้อมทั้งจัดสร้างคันทำนบดิน และรั้วลวดหนามปิดกั้นโดยรอบพื้นที่เก็บวัตถุระเบิด	- ไม่มี

<p>คลังเก็บวัตถุระเบิด</p>
