บทที่ 2

บทที่ 2 ผลการดำเนินการตามมาตรการป้องกันและแก้ไขผลกระทบสิ่งแวดล้อม

ผลการตรวจสอบการดำเนินการตามมาตรการป้องกันและแก้ไขผลกระทบสิ่งแวดล้อมทั่วไป โครงการเหมืองแร่หินอุตสาหกรรมชนิดหินปูน (เพื่ออุตสาหกรรมก่อสร้าง) ของบริษัท ศิลามาตรศรี จำกัด ประทานบัตรที่ 33759/16450 ร่วมแผนผังโครงการเดียวกันกับห้างหุ้นส่วนจำกัด มาตรการจักรกล ประทานบัตรที่ 28465/16449 นำเสนอดังตารางที่ 2.1-1

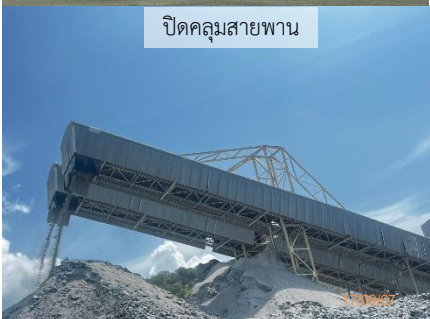
มาตรการป้องกันและแก้ไขผลกระทบสิ่งแวดล้อม และมาตรการติดตามตรวจสอบผลกระทบสิ่งแวดล้อม	ผลการปฏิบัติตามมาตรการ	ปัญหา อุปสรรค ที่ไม่สามารถปฏิบัติ ตามมาตรการ และแนวทางแก้ไข	ภาพประกอบมาตรการ
	<ul style="list-style-type: none"> - มีการปิดคลุมระบบสายพานลำเลียงพร้อมทั้งติดตั้งเครื่องฉีดสเปรย์น้ำบริเวณจุดต่างๆ ที่ก่อให้เกิดฝุ่นละอองภายนอกอาคาร - ปัจจุบันถนนภายในโรงโม่หินเป็นถนนหินบดอัดแน่นแต่อย่างไรก็ตามโครงการได้มีการฉีดพรมน้ำซึ่งสามารถควบคุมไม่ให้ฝุ่นติดล้อรถบรรทุกออกไปนอกโครงการได้ - พนักงานที่ทำงานในเขตโรงโม่หินสวมใส่อุปกรณ์ป้องกันตามความเหมาะสมของงานในด้านความปลอดภัยตลอดการทำงาน - ทางโครงการมีการตรวจสอบและซ่อมบำรุงรักษาเครื่องจักรให้อยู่สภาพดีพร้อมใช้งานอยู่เสมอ 		<div data-bbox="1621 347 2049 662"> <p>ปากโม่หินใหญ่</p>   </div> <div data-bbox="1621 662 2049 981"> <p>ปิดคลุมสายพาน</p>

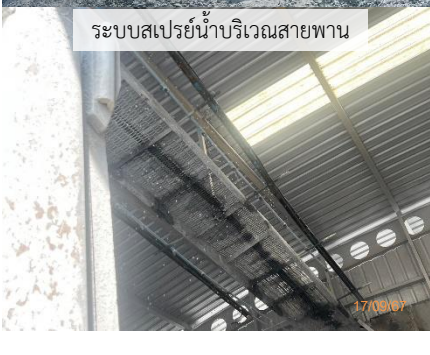
</div> <div data-bbox="1621 981 2049 1337"> <p>ระบบสเปรย์น้ำบริเวณสายพาน</p>

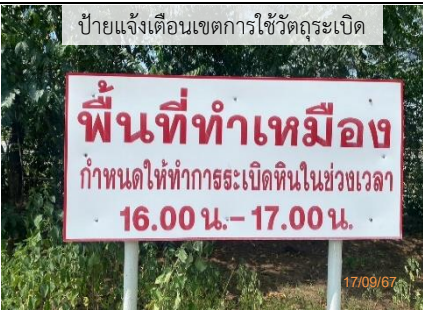
3.8 ให้ดูแลรักษาป้ายแจ้งเตือนเวลาทำการระเบิดที่ ติดตั้งไว้บริเวณทางเข้าโครงการให้มีสภาพดีอยู่เสมอ	- ทางโครงการได้ดำเนินการตรวจสอบ/ดูแลป้าย แจ้งเตือนเวลาระเบิด และป้ายต่างๆ ให้มีสภาพดี อยู่เสมอ	- ไม่มี	<p>ป้ายแจ้งเตือนเขตการใช้วัตถุระเบิด</p>

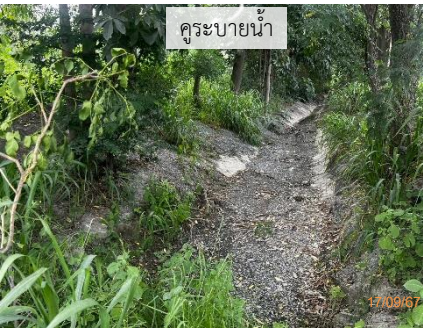
4. อุทกวิทยา และคุณภาพน้ำ 4.1 ขุดลอกตะกอนดินในคูระบายน้ำ เป็นประจำ หรือหากพบว่าตะกอนมีปริมาณ 1/3 พร้อมทั้งดูแล รักษาให้อยู่ในสภาพดีเสมอ และให้ใช้ประโยชน์ตะกอนที่ ขุดลอกไปปรับปรุงแนวเส้นทางภายในโครงการ หรือ นำไปฟื้นฟูพื้นที่ผ่านการทำเหมือง	- ตรวจสอบตะกอนในบ่อดักตะกอนและคูระบาย น้ำ หากพบว่ามีปริมาณตะกอนสะสม 1/3 ของ บ่อดักตะกอน จะทำการขุดลอกตะกอน ซึ่ง ตะกอนที่ขุดลอกให้นำไปปรับปรุงคันทำนบดิน ต่อไป	- ไม่มี

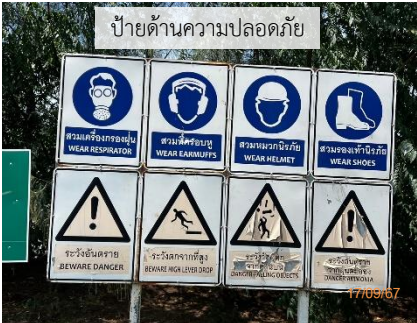
10.2 ให้จัดทำป้ายนโยบายด้านความปลอดภัย และนโยบายด้านสิ่งแวดล้อมบริเวณพื้นที่โครงการ	- โครงการจัดให้มีป้ายนโยบายด้านความนโยบาย ด้านสิ่งแวดล้อม ไว้บริเวณพื้นที่โครงการ	- ไม่มี

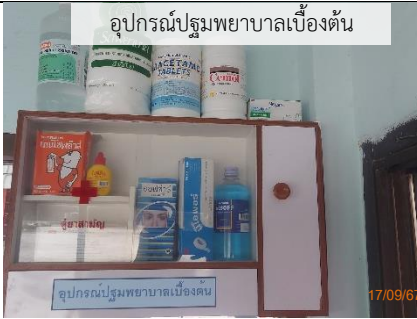
10.6 ให้จัดเตรียมปัจจัยในการปฐมพยาบาล เบื้องต้น พร้อมทั้งยานพาหนะสำหรับนำคนเจ็บส่ง โรงพยาบาลกรณีคนงานเกิดอุบัติเหตุ	- โครงการจัดให้มีอุปกรณ์ปฐมพยาบาลเบื้องต้น ไว้ ในพื้นที่โครงการ พร้อมทั้งจัดให้มีรถสำหรับนำคน เจ็บส่งโรงพยาบาลหากเกิดกรณีฉุกเฉิน	- ไม่มี
