บทที่ 2

ผลการดำเนินการตามมาตรการป้องกัน และแก้ไขผลกระทบสิ่งแวดล้อม

ตารางที่ 2.1-1 ผลการดำเนินการตามมาตรการป้องกันและแก้ไขผลกระทบสิ่งแวดล้อมทั่วไป

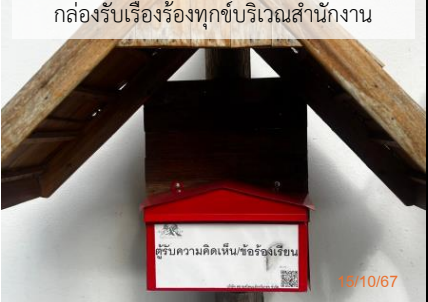
มาตรการป้องกันและแก้ไขผลกระทบสิ่งแวดล้อม และมาตรการติดตามตรวจสอบผลกระทบสิ่งแวดล้อม	ผลการปฏิบัติตามมาตรการ	ปัญหา อุปสรรค ที่ไม่สามารถปฏิบัติ ตามมาตรการและแนวทางแก้ไข	ภาพประกอบมาตรการ
<p>1. ให้มีจุดรับเรื่องราวร้องทุกข์ความเดือดร้อนของประชาชนที่เกิดจากกิจกรรมการทำเหมืองแร่และกิจกรรมที่เกี่ยวข้อง ผู้ถือประทานบัตรจะต้องดำเนินการแก้ไขและให้ความช่วยเหลือด้วยความเป็นธรรม</p>	<ul style="list-style-type: none"> - ติดตั้งกล่องรับเรื่องราวร้องทุกข์ของประชาชนบริเวณสำนักงาน ที่ทำการผู้ใหญ่บ้านหมู่ที่ 8 บ้านแม่ฮ่องไคร้ และที่ทำการผู้ใหญ่บ้านหมู่ที่ 1 บ้านตลาดขี้เหล็ก - การดำเนินโครงการที่ผ่านมาได้ก่อให้เกิดความเดือดร้อนต่อราษฎรใกล้เคียงพื้นที่โครงการ หากได้รับเรื่องร้องเรียนอันมีสาเหตุมาจากการดำเนินงานของโครงการ จะดำเนินการแก้ไขและให้ความช่วยเหลืออย่างเป็นธรรม 	<p>- ไม่มี</p>	<p>กล่องรับเรื่องราวร้องทุกข์บริเวณสำนักงาน</p>

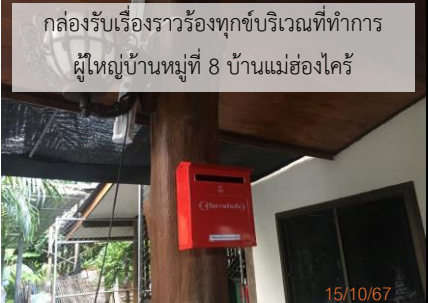
<p>กล่องรับเรื่องราวร้องทุกข์บริเวณที่ทำการผู้ใหญ่บ้านหมู่ที่ 8 บ้านแม่ฮ่องไคร้</p>

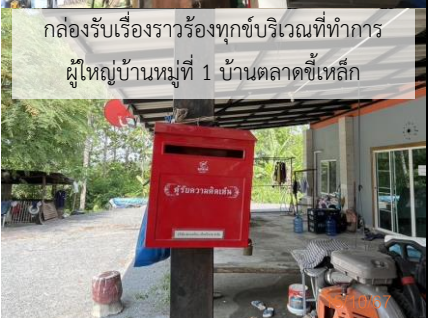
<p>กล่องรับเรื่องราวร้องทุกข์บริเวณที่ทำการผู้ใหญ่บ้านหมู่ที่ 1 บ้านตลาดขี้เหล็ก</p>

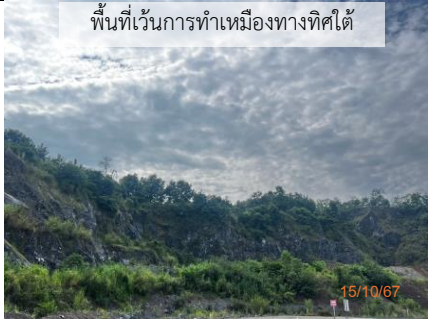
1.2 ให้เว้นเขตไม่ทำเหมืองจากแนวเขตประทานบัตร โดยรอบเป็นระยะ 10 ม. ตลอดแนว และให้คงสภาพพืช พันธุ์ไม้เดิมไว้ และปลูกต้นไม้เสริม รวมทั้งการบำรุงดูแล รักษาให้อยู่ในสภาพที่เจริญเติบโตที่ดีเพื่อเป็นแนวป้องกัน ผลกระทบ โดยขอบเขตการทำเหมืองสุดท้ายจะต้องห่าง จากอ่างเก็บน้ำห้วยหาดไม่น้อยกว่า 400 ม. และจัดทำ หลักเขตแสดงพื้นที่เว้นไม่ทำเหมืองทั้งสองบริเวณให้เห็น ชัดเจน และให้รักษาสภาพพืชพันธุ์ที่มีอยู่เดิมไว้ เพื่อลด ผลกระทบที่จะมีต่ออ่างเก็บน้ำห้วยหาดและด้าน ทัศนียภาพและฝุ่นจากกิจกรรมทำเหมือง	<ul style="list-style-type: none"> - ในการเปิดหน้าเหมืองโครงการจะไม่มีการดัน เปลือกดินและเศษหินลงสู่ไหล่เขาแต่อย่างใด - กำหนดขอบเขตพื้นที่โครงการและพื้นที่ทำ เหมืองอย่างเคร่งครัด โดยเว้นพื้นที่ไม่ทำเหมือง และกิจกรรมที่เกี่ยวข้องจากแนวเขตประทานบัตร ในระยะ 10 ม. รอบพื้นที่โครงการ พร้อมทั้งคง สภาพพันธุ์ไม้บริเวณพื้นที่เดิมไว้ และปลูกต้นไม้ เสริมเพื่อลดการฟุ้งกระจายของฝุ่นละออง รวมทั้ง ลดผลกระทบทางด้านทัศนียภาพ และรักษาสภาพ พืชพันธุ์ที่มีอยู่เดิมไว้ เพื่อลดผลกระทบที่จะมีต่อ อ่างเก็บน้ำห้วยหาดและด้านทัศนียภาพและฝุ่นจาก กิจกรรมทำเหมือง - การออกแบบการทำเหมืองของโครงการ กำหนดให้ขอบเขตการทำเหมืองอยู่ห่างจากอ่าง เก็บน้ำห้วยหาดในระยะไม่น้อยกว่า 400 ม. พร้อมทั้งจัดทำหลักเขตโดยปักธงแดงเพื่อแสดง พื้นที่เว้นการทำเหมืองไว้อย่างชัดเจน 	- ไม่มี	<p>พื้นที่เว้นการทำเหมืองทางทิศใต้</p>

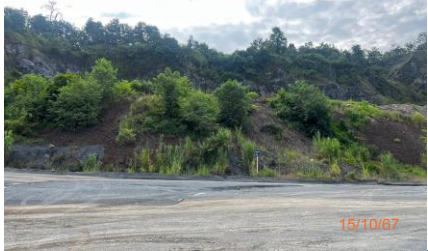
<p>พื้นที่เว้นการทำเหมืองทางทิศใต้</p>

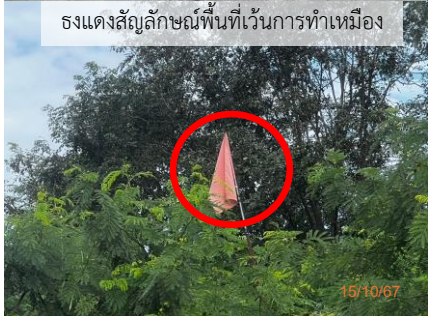
<p>ธงแดงสัญลักษณ์พื้นที่เว้นการทำเหมือง</p>

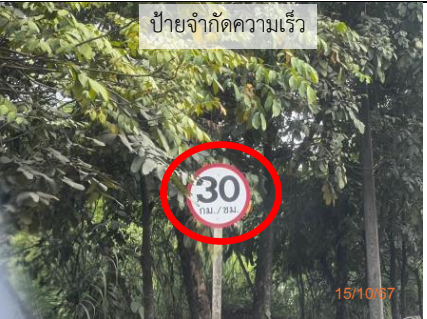
2.3 ให้อำนาจควบคุมความเร็วรถบรรทุกที่วิ่งภายในโครงการให้ไม่เกิน 30 กม./ชม. เพื่อป้องกันการฟุ้งกระจายของฝุ่นละออง ส่วนรถบรรทุกที่วิ่งภายนอกโครงการให้ใช้ความเร็วตามที่กฎหมายกำหนด และกำชับให้พนักงานระมัดระวังเป็นพิเศษเพื่อป้องกันอุบัติเหตุที่จะเกิดขึ้น	<ul style="list-style-type: none"> - ควบคุมความเร็วรถบรรทุกภายในพื้นที่โครงการให้ใช้ความเร็วไม่เกิน 30 กม./ชม. โดยติดตั้งป้ายเตือนการใช้ความเร็วไว้บริเวณริมเส้นทางขนส่งแร่ของโครงการ - สำหรับการสัญจรภายนอกโครงการ ขอความร่วมมือพนักงานขับรถบรรทุกเพิ่มความระมัดระวังและให้ใช้ความเร็วตามกฎหมายกำหนด 	- ไม่มี	<p>ป้ายจำกัดความเร็ว</p>

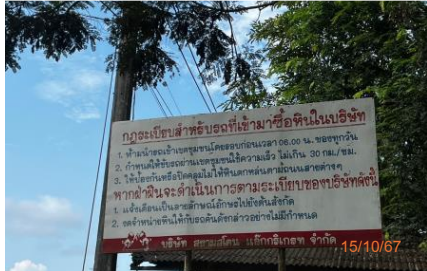
<p>กฎระเบียบสำหรับรถที่เข้ามาซื้อหินในบริษัท</p>

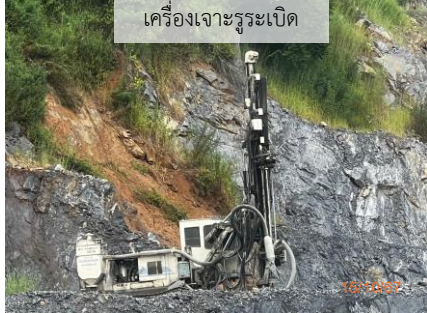
2.4 ใช้เครื่องเจาะรูระเบิดแบบดินตะขบที่มีเครื่องดูดฝุ่นติดตั้งที่บริเวณหัวเจาะหรือใช้น้ำหล่อลงในรูเจาะลดการฟุ้งกระจายของฝุ่นละอองที่เกิดจากการเจาะรูระเบิด	<ul style="list-style-type: none"> - โครงการใช้เครื่องเจาะรูระเบิดแบบดินตะขบที่มีเครื่องดูดฝุ่นติดตั้งที่บริเวณหัวเจาะ เพื่อลดการฟุ้งกระจายของฝุ่นละอองที่เกิดจากการเจาะรูระเบิด 	- ไม่มี	<p>เครื่องเจาะรูระเบิด</p>

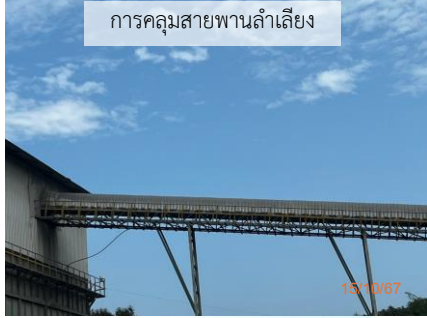
มาตรการป้องกันและแก้ไขผลกระทบสิ่งแวดล้อม และมาตรการติดตามตรวจสอบผลกระทบสิ่งแวดล้อม	ผลการปฏิบัติตามมาตรการ	ปัญหา อุปสรรค ที่ไม่สามารถปฏิบัติตามมาตรการและแนวทางแก้ไข	ภาพประกอบมาตรการ
	<p>เพื่อลดการฟุ้งกระจายของฝุ่นละออง</p> <ul style="list-style-type: none"> - ปรับปรุงลานเก็บกองแร่เป็นลานหินบดอัดแน่น จัดสร้างคันทำนบดินสูง 1 ม. ฐานกว้าง 3 ม. และด้านบนกว้าง 1 ม. พร้อมปล่อยให้พันธุ์ไม้ธรรมชาติขึ้นปกคลุม และปลูกไม้ยืนต้นโตเร็วโดยรอบบริเวณโรงโม่หิน ลานเก็บกองแร่ และริมเส้นทางขนส่ง - จัดให้มีคูระบายน้ำบริเวณโรงโม่หิน เพื่อรวบรวมน้ำให้ไหลลงบ่อตกตะกอน - กำหนดให้รถบรรทุกจะต้องใช้ผ้าใบปิดคลุมแร่ก่อนขนย้ายออกนอกโครงการ พร้อมทั้งมีป้ายเตือนให้ปิดคลุมผ้าใบรถบรรทุก 		<p>การคลุมสายพานลำเลียง</p>

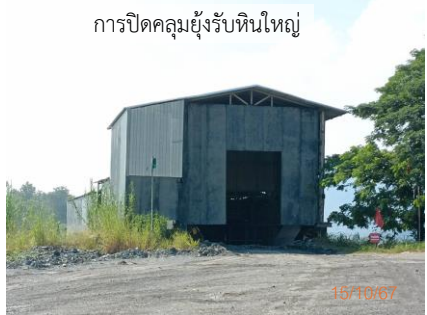
<p>การปิดคลุมยังรับหินใหญ่</p>

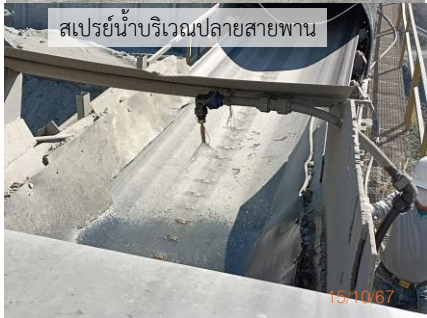
<p>สเปรย์น้ำบริเวณปลายสายพาน</p>

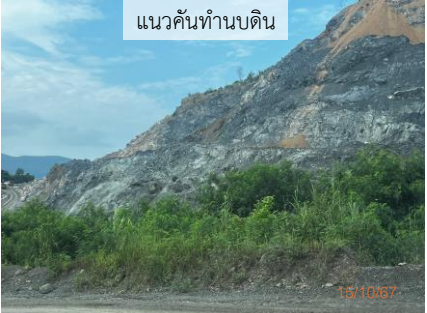
4.3 ให้หมั่นตรวจสอบความมั่นคงแข็งแรงของคันทำนบอย่างสม่ำเสมอ พร้อมทั้งดูแลต้นไม้ให้สามารถเจริญเติบโตได้ดี	- ตรวจสอบคันทำนบให้มีความมั่นคงแข็งแรงอยู่เสมอ พร้อมทั้งดูแลแนวต้นไม้บนคันทำนบดินให้มีการเจริญเติบโตที่ดี	- ไม่มี

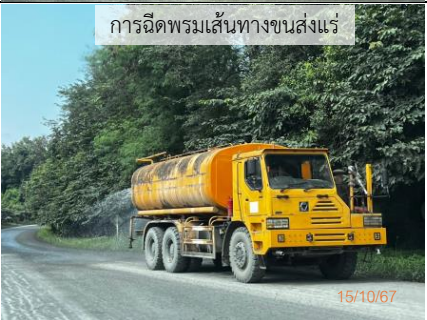
4.4 น้ำในขุมเหมืองจะนำไปใช้ประโยชน์แบบหมุนเวียนในกิจกรรมการทำเหมืองแร่ เช่น การฉีดพรมเส้นทางขนส่งแร่ การรดน้ำต้นไม้ในการฟื้นฟูพื้นที่จากการทำเหมือง	- โครงการนำน้ำในขุมเหมืองไปใช้ประโยชน์ในกิจกรรมต่างๆ เช่น การฉีดพรมน้ำเส้นทางขนส่งแร่ ระบบสเปรย์น้ำในโรงโม่หิน รดน้ำต้นไม้ เป็นต้น ทั้งนี้โครงการใช้น้ำหมุนเวียนภายในโครงการ โดยไม่มีการระบายน้ำออกนอกพื้นที่แต่อย่างใด	- ไม่มี

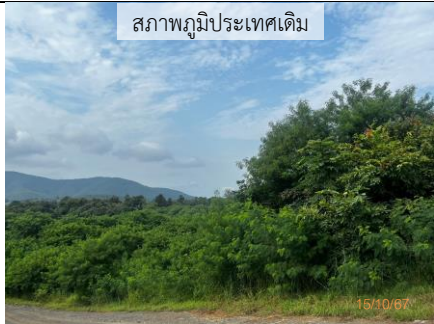
5.3 พื้นที่ที่ไม่มีกิจกรรมการทำเหมืองและกิจกรรมที่เกี่ยวข้องให้รักษาสภาพภูมิประเทศเดิมไว้ ปลุกต้นไม้เสริมให้หนาแน่นยิ่งขึ้น โดยเน้นพันธุ์ไม้ท้องถิ่นเป็นหลัก และเป็นกล้าไม้ที่มีอายุมากกว่า 1 ปี	- ทางโครงการได้รักษาสภาพภูมิประเทศเดิมบริเวณพื้นที่ที่เว้นจากการทำเหมือง โดยทำการปลุกต้นไม้เพิ่มเติม เช่น อินทนิลน้ำ ใผ่ ประดู่ และเหลืองอินเดีย เป็นต้น สำหรับพื้นที่ที่ไม่มีกิจกรรมการทำเหมือง โครงการได้ปล่อยให้พืชธรรมชาติขึ้นปกคลุม และดูแลให้มีการเจริญเติบโตที่ดี	- ไม่มี	<div>สภาพภูมิประเทศเดิม</div>

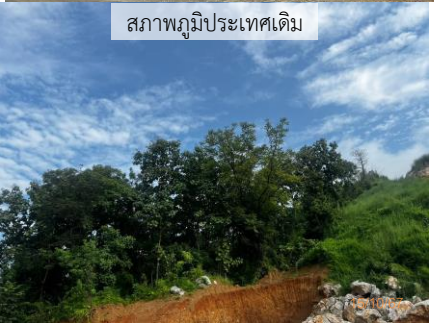
<div>สภาพภูมิประเทศเดิม</div>

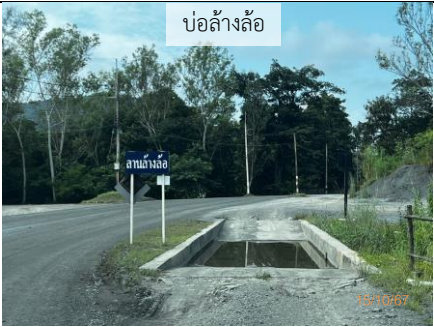
6.9 ให้จัดสร้างบ่อล้างล้อก่อนออกจากพื้นที่โรงโม่หิน และดูแลให้สามารถใช้งานได้ดีและดูแลปริมาณมูลดินทรายภายในบ่อให้ทำการตรวจสอบเป็นประจำ	- จัดสร้างบ่อล้างล้อก่อนออกจากพื้นที่โรงโม่หิน และกำหนดให้รถบรรทุกทุกคันต้องขับผ่านบ่อล้างล้อก่อนออกสู่ภายนอกพื้นที่โครงการ	- ไม่มี

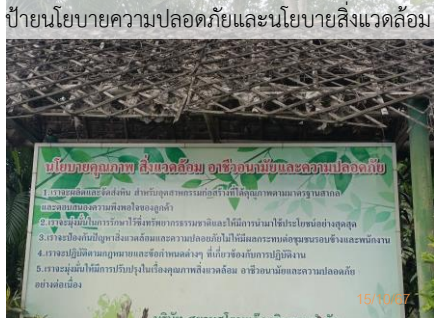
10.4 ให้จัดทำป้ายนโยบายด้านความปลอดภัยและนโยบายด้านสิ่งแวดล้อม ป้ายเตือนระวังการพลัดตกบ่อน้ำ และขุมเหมืองบริเวณพื้นที่โครงการ	<ul style="list-style-type: none"> - จัดทำป้ายนโยบายความปลอดภัยและนโยบายด้านสิ่งแวดล้อม โดยติดตั้งไว้บริเวณพื้นที่โครงการ และดูแลให้มีสภาพที่ดีเสมอ - ติดตั้งป้ายระวังพลัดตกขุมเหมืองไว้บริเวณขุมเหมืองของโครงการ 	- ไม่มี	<p>ป้ายนโยบายความปลอดภัยและนโยบายสิ่งแวดล้อม</p>

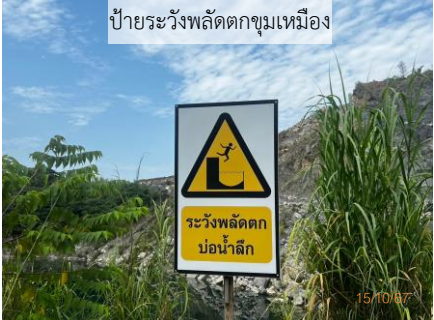
<p>ป้ายระวังพลัดตกขุมเหมือง</p>

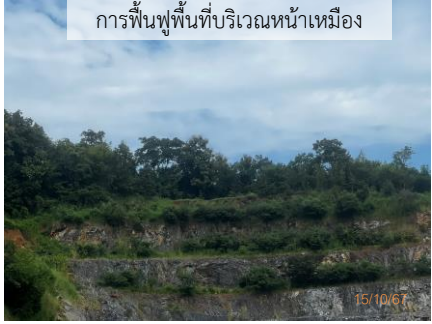
11.2 กำหนดให้เปิดหน้าเหมืองเพื่อการทำเหมืองได้ไม่เกินครั้งละ 2 ชั้นบันได และให้ทำการฟื้นฟูหน้าเหมืองบนชั้นบันไดที่สิ้นสุดการทำเหมืองแล้วโดยทันที ก่อนที่จะเปิดการทำเหมืองในชั้นบันไดถัดไป	<ul style="list-style-type: none"> - ดำเนินการเปิดทำเหมือง โดยครั้งละไม่เกิน 2 ชั้นบันไดตามแผนการทำเหมืองของโครงการอย่างเคร่งครัด - ทำการฟื้นฟูพื้นที่บริเวณหน้าเหมืองบนชั้นบันไดที่สิ้นสุดการทำเหมืองแล้วทางด้านทิศเหนือ โดยดำเนินการปลูกต้นไม้และดูแลให้มีการเจริญเติบโตที่ดี 	- ไม่มี	<div>การฟื้นฟูพื้นที่บริเวณหน้าเหมือง</div>

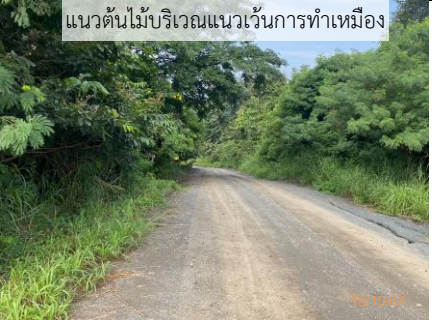
11.4 บำรุงรักษาต้นไม้ในบริเวณพื้นที่เว้นการทำเหมืองและบริเวณที่ได้ทำการฟื้นฟูในช่วงที่ผ่านมาให้มีการเจริญเติบโตที่ดีและปลูกต้นไม้เพิ่มเติม หากพบว่าต้นไม้ล้มตาย	- บริเวณพื้นที่เว้นการทำเหมืองและบริเวณพื้นที่ที่ได้ทำการฟื้นฟูในช่วงที่ผ่านมา ได้ดำเนินการปลูกต้นไม้เพิ่มเติมและดูแลรักษาสภาพพื้นที่ดังกล่าวให้มีการเจริญเติบโตที่ดี	- ไม่มี	<div>แนวต้นไม้บริเวณแนวเว้นการทำเหมือง</div>
