ผลการปฏิบัติตามมาตรการป้องกันและ
แก้ไขผลกระทบสิ่งแวดล้อม

ผลการปฏิบัติตามมาตรการป้องกันและแก้ไขผลกระทบสิ่งแวดล้อม

ตารางที่ 2.2-1 ผลการติดตามตรวจสอบการปฏิบัติตามมาตรการป้องกันและแก้ไขผลกระทบสิ่งแวดล้อม โครงการอาคารชุด โนเบิล สเตท 39 คอนโดมิเนียม (ระยะดำเนินการ)

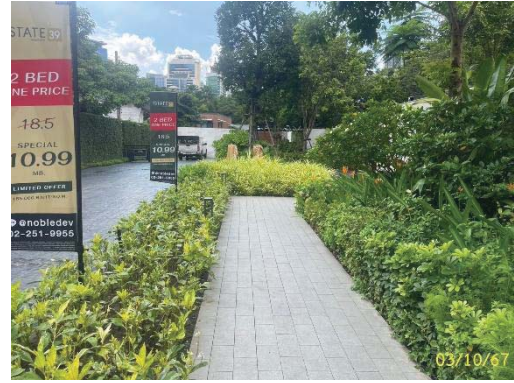
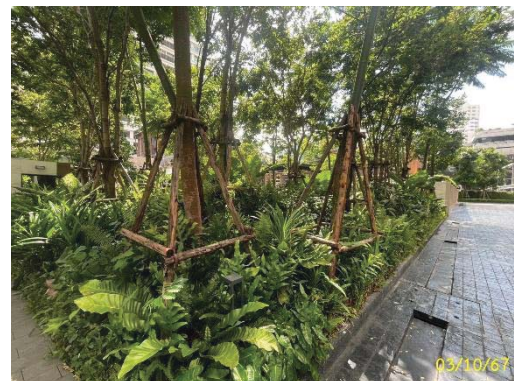
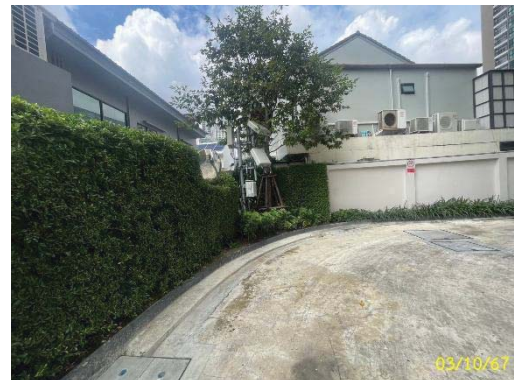
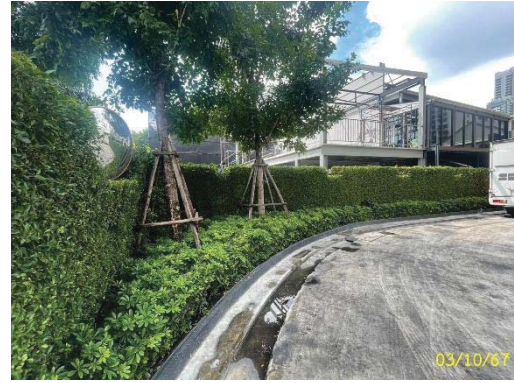
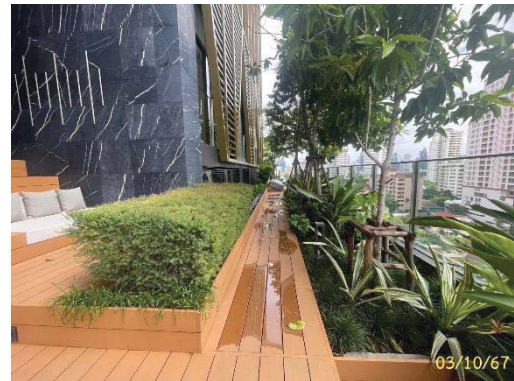
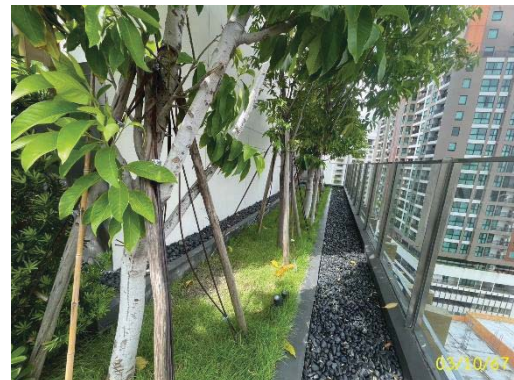
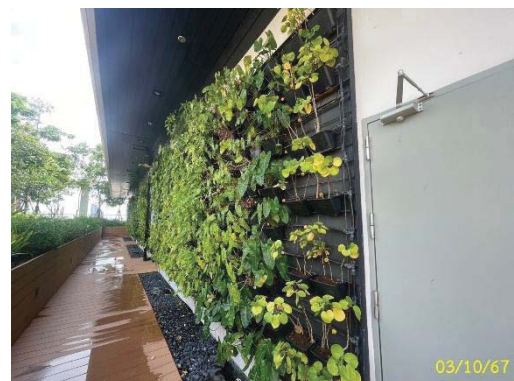
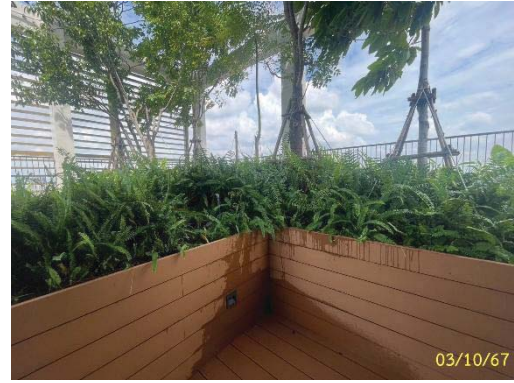
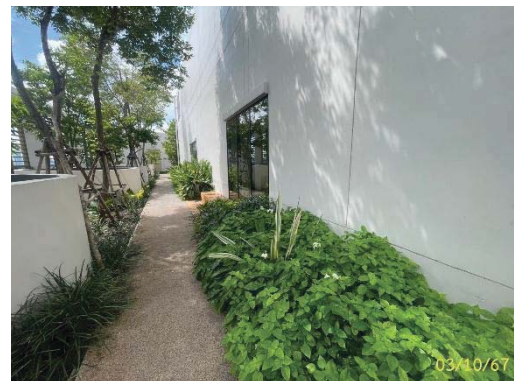
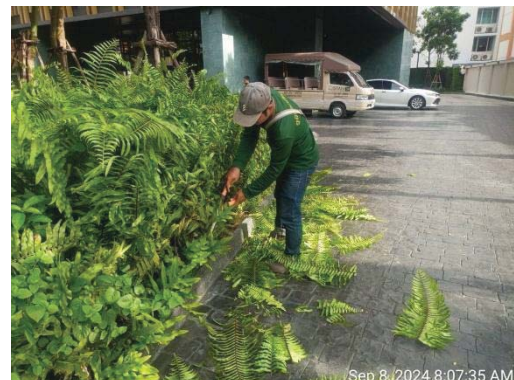
1.ทรัพยากรทางกายภาพ					
1.1 สภาพภูมิประเทศ	1. จัดให้มีพื้นที่สีเขียวบริเวณชั้นล่าง ชั้นที่ 11 และชั้นที่ 38 รวมมีพื้นที่สีเขียวทั้งหมดประมาณ 1,289.41 ตารางเมตร คิดเป็นสัดส่วนผู้พักอาศัยภายในโครงการต่อพื้นที่สีเขียว (1,275 คน ต่อ 1,289.41 ตารางเมตร หรือ 1 คน ต่อ 1.01 ตารางเมตร) เพื่อช่วยลดการสะท้อนแสงและเพิ่มความชุ่มชื้นในบรรยากาศ เกิดภูมิทัศน์ที่ดีทั้งจากการมองภายในโครงการ และจากภายนอกสู่ภายในโครงการ (แก้ไขตามรายงานการเปลี่ยนแปลงรายละเอียดโครงการในรายงานการประเมินผลกระทบสิ่งแวดล้อม (ภาคผนวก ข-2))	✓	- จัดให้มีพื้นที่สีเขียวบริเวณชั้นล่าง ชั้นที่ 11 ชั้นที่ 38 เพื่อช่วยลดการสะท้อนแสงและเพิ่มความชุ่มชื้นในบรรยากาศ เกิดภูมิทัศน์ที่ดีทั้งจากการมองภายในโครงการ และจากภายนอกสู่ภายในโครงการ	-	ภาพที่ 2.2-1 พื้นที่สีเขียวโครงการ

3. ดูแลรักษาพื้นที่สีเขียว และต้นไม้ในโครงการให้ดูดีสวยงามอยู่เสมอ	✓	- มีพนักงานดูแลพื้นที่สีเขียวภายในพื้นที่โครงการ ให้ดูดีสวยงามอยู่เสมอ	-	ภาพที่ 2.2-1 พื้นที่สีเขียวโครงการ

4. ตกแต่งกิ่งไม้ภายในโครงการอยู่เสมอ เพื่อป้องกันมิให้ใบร่วงหล่นไปสู่พื้นที่บริเวณข้างเคียง	✓	- มีพนักงานดูแลพื้นที่สีเขียว ตัดแต่งกิ่งไม้อยู่เสมอ มิให้ใบร่วงหล่นไปสู่พื้นที่บริเวณข้างเคียง	-	ภาพที่ 2.2-1 พื้นที่สีเขียวโครงการ

1.2 ดินและการชะล้างพังทลาย	-	-	-	-	-
1.3 คุณภาพอากาศ	1. ปลุกไม้ยืนต้นตามแนวรั้วโครงการ เพื่อเป็นแนวกำบังความร้อนจากเครื่องปรับอากาศ	✓	- มีการปลุกไม้ยืนต้นตามแนวรั้วโครงการ เป็นแนวกำบังความร้อนจากเครื่องปรับอากาศ	-	ภาพที่ 2.2-1 พื้นที่สีเขียวโครงการ

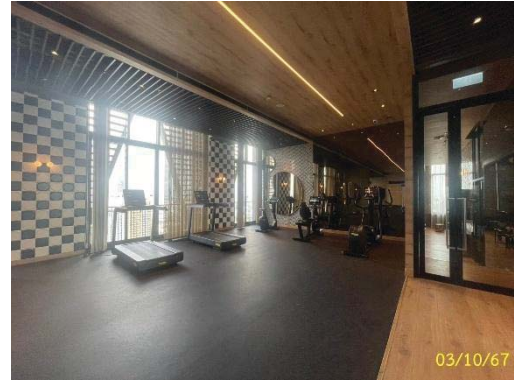
ภาพที่ 2.2-2 โครงสร้างอาคารและการออกแบบอาคาร

2. ใช้กระจกที่มีค่าการสะท้อนแสงตามกฎหมายกระทรวงฉบับที่ 48 (พ.ศ.2540) ออกตามความในพระราชบัญญัติควบคุมอาคาร พ.ศ. 2522 ข้อ 27 กล่าวว่า "วัสดุที่เป็นผิวของผนังภายนอกอาคาร จะต้องมีการสะท้อนแสงได้ไม่เกินร้อยละ 30"	✓	- กระจกที่ทางโครงการติดตั้งเป็นผิวของผนังภายนอกอาคาร มีค่าการสะท้อนแสงไม่เกินร้อยละ 30	-	ภาพที่ 2.2-2 โครงสร้างอาคารและการออกแบบ

1.3 คุณภาพอากาศ (ต่อ)	2. ออกแบบอาคารโครงการ เลือกใช้วัสดุที่เป็นมิตรกับสิ่งแวดล้อม และพิจารณากระบวนการหมุนเวียนของอากาศภายในและภายนอกอาคาร เพื่อให้อาคารไม่ร้อนหรือไม่มีอากาศหมุนเวียนซึ่งสามารถลดการใช้เครื่องปรับอากาศได้ในระดับหนึ่ง	✓ - อาคารโครงการมีโครงสร้างที่เป็นไปตามมาตรฐานฯ โดยได้เลือกใช้วัสดุที่เป็นมิตรกับสิ่งแวดล้อม พร้อมทั้งมีระบบระบายอากาศภายใน และภายนอกอาคารที่มีการหมุนเวียนได้เป็นอย่างดี	-	ภาพที่ 2.2-2 โครงสร้างอาคารและการออกแบบ

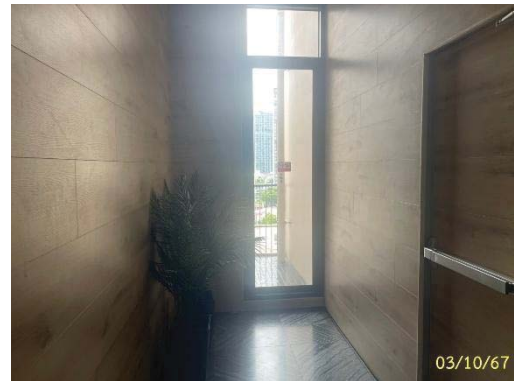
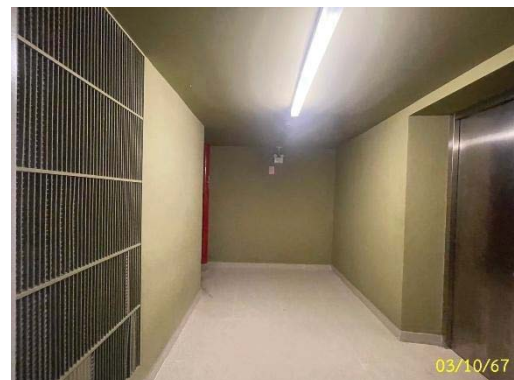
3. ออกแบบระบบระบายอากาศภายในอาคารให้เพียงพอตามกฎกระทรวง ฉบับที่ 33 (พ.ศ.2535)	✓ - โครงการมีระบบระบายอากาศภายในอาคารอย่างเพียงพอ เพื่อให้อากาศถ่ายเทได้สะดวก	-	ภาพที่ 2.2-3 ระบบระบายอากาศ

4. ดูแลระบบระบายอากาศในอาคารอยู่เสมอ เปิดประตูอาคารบางจุด เพื่อให้อากาศถ่ายเทได้สะดวก	✓ - มีการตรวจสอบระบบระบายอากาศในอาคารอยู่เสมอ เพื่อให้มีอากาศถ่ายเทได้สะดวก	-	ภาพที่ 2.2-3 ระบบระบายอากาศ

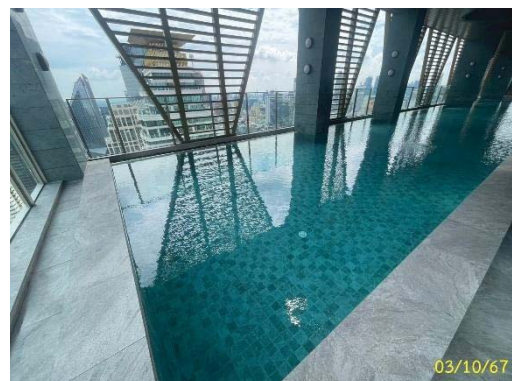
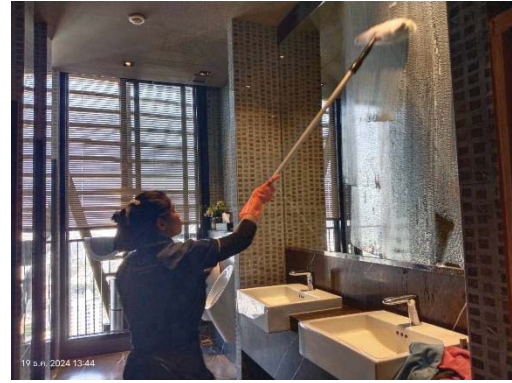
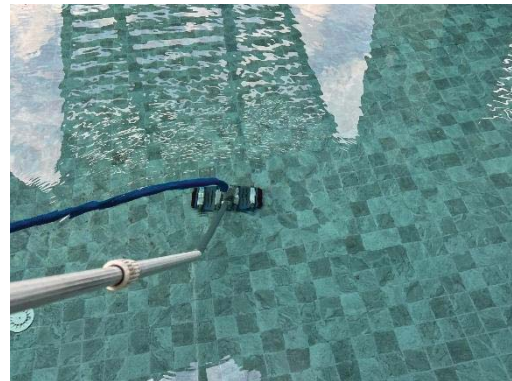
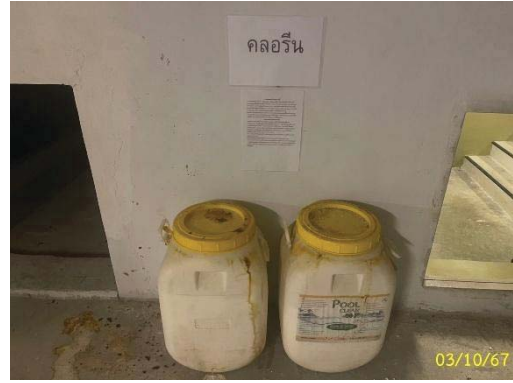
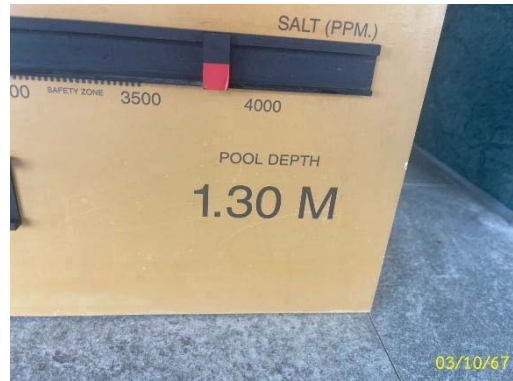
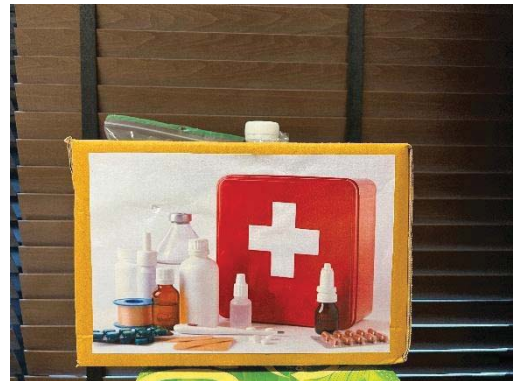
1.6 การเกิดแผ่นดินไหว (ต่อ)	(7) ตรวจสอบความเสียหายของท่อส้วม และท่อน้ำทิ้งก่อนใช้ (8) หลีกเลี่ยงการเข้าไปเขตที่มีความเสียหายสูง หรืออาคารพัง				
1.7 ทรัพยากรน้ำ	1. การจัดการระบบสระว่ายน้ำ <u>บริเวณรอบสระว่ายน้ำ โครงสร้าง และส่วนประกอบ</u> 1. ตรวจสอบการมีอยู่และสภาพการใช้งานอุปกรณ์ทำความสะอาดสระว่ายน้ำ เครื่องมือวิเคราะห์คุณภาพน้ำ เครื่องตรวจน้ำ ไฟส่องสว่าง ป้ายแนะนำการปฐมพยาบาล ป้ายเตือนแสดงความเสี่ยง และอุปกรณ์ช่วยชีวิตต่างๆ ทุกสัปดาห์ ตลอดระยะเวลาเปิดดำเนินการ	✓	- ทางนิติบุคคลอาคารชุดมีเจ้าหน้าที่คอยตรวจสอบ สภาพการใช้งานอุปกรณ์ทำความสะอาดสระว่ายน้ำ เครื่องมือวิเคราะห์คุณภาพน้ำ เครื่องตรวจน้ำ ไฟส่องสว่าง ป้ายแนะนำการปฐมพยาบาล ป้ายเตือนแสดงความเสี่ยง และอุปกรณ์ช่วยชีวิตต่างๆ อยู่เป็นประจำ	-	ภาพที่ 2.2-5 การบริหารจัดการสระว่ายน้ำ

2. ดูแลความสะอาดของห้องน้ำ ห้องส้วม ทุกวัน ตลอดระยะเวลาเปิดดำเนินการ	✓	- มีเจ้าหน้าที่คอยดูแลความสะอาดของห้องน้ำ และห้องส้วม ทุกวัน	-	ภาพที่ 2.2-5 การบริหารจัดการสระว่ายน้ำ

3. ดูแลพื้นที่รอบสระว่ายน้ำให้ไม่มีตะไคร่น้ำ ตรวจสอบทุกสัปดาห์ ตลอดระยะเวลาเปิดดำเนินการ	✓	- มีเจ้าหน้าที่คอยดูแลและทำความสะอาดบริเวณสระว่ายน้ำของโครงการให้สะอาดอยู่เสมอ	-	ภาพที่ 2.2-5 การบริหารจัดการสระว่ายน้ำ
	<u>คุณภาพน้ำในสระว่ายน้ำ</u> 1. ตรวจวัด pH และค่าคลอรีนอิสระทุกวัน ตลอดระยะเวลาเปิดดำเนินการ	✓	- ทางนิติบุคคลอาคารชุดมีเจ้าหน้าที่คอยตรวจวัดค่า pH และค่าคลอรีนอิสระทุกวัน ตลอดระยะเวลาเปิดดำเนินการ	-	ภาพที่ 2.2-5 การบริหารจัดการสระว่ายน้ำ ภาคผนวก ง-1 ผลการวิเคราะห์น้ำสระว่ายน้ำ : ความเป็นกรดต่าง และคลอรีน

2. จัดให้มีป้ายแสดงข้อปฏิบัติสำหรับผู้ใช้บริการ ติดไว้บริเวณสระว่ายน้ำให้มองเห็นชัดเจน	✓ - บริเวณสระว่ายน้ำของโครงการมีป้ายแสดงข้อปฏิบัติสำหรับผู้ใช้สระว่ายน้ำ ให้ปฏิบัติตามกฎในการใช้สระว่ายน้ำของโครงการ	-	ภาพที่ 2.2-5 การบริหารจัดการสระว่ายน้ำ

3. สถานที่เก็บสารเคมี ต้องมีป้ายระบุว่าเป็นสถานที่เก็บสารเคมีอันตราย และห้ามเข้า มีการระบายอากาศและการป้องกันน้ำซึมเข้าภาชนะบรรจุสารเคมี	✓ - บริเวณพื้นที่เก็บสารเคมี มีการติดป้ายระบุว่าเป็นสถานที่เก็บสารเคมี และอนุญาตให้เข้าเฉพาะเจ้าหน้าที่เท่านั้น	-	ภาพที่ 2.2-5 การบริหารจัดการสระว่ายน้ำ

4. มีอุปกรณ์ในการช่วยชีวิตประจำสระว่ายน้ำ พร้อมทั้งมีการฝึกซ้อมใช้งาน ได้แก่ - โฟมช่วยชีวิต อย่างน้อย 2 อัน	✓ - สระว่ายน้ำของโครงการมีอุปกรณ์ช่วยชีวิตประจำสระว่ายน้ำ ได้แก่ โฟมช่วยชีวิต ห่วงชูชีพ ไม้ช่วยชีวิต เครื่องช่วยหายใจ และชุดปฐมพยาบาล	-	ภาพที่ 2.2-5 การบริหารจัดการสระว่ายน้ำ

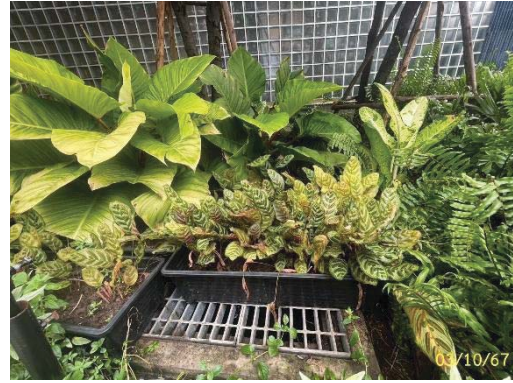
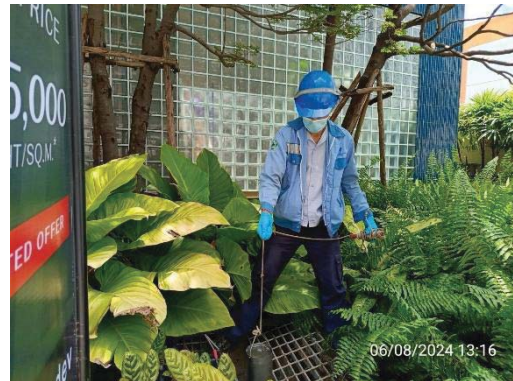
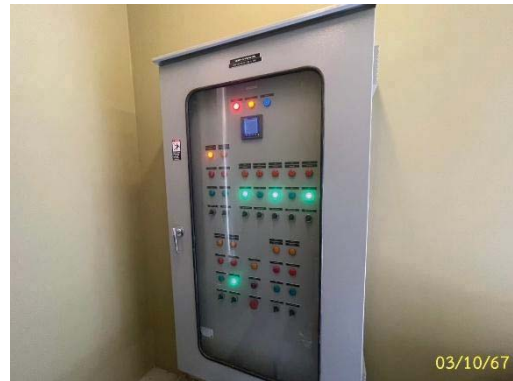
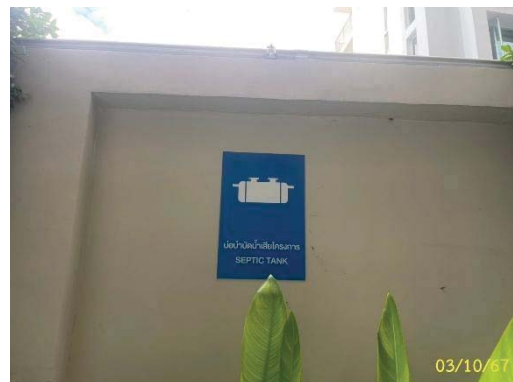
ภาพที่ 2.2-6 การบริหารจัดการระบบบำบัดน้ำเสีย

2. คุณค่าการใช้ประโยชน์ของมนุษย์					
2.1 สิ่งมีชีวิตบนบก	-	-	-	-	-
2.2 สิ่งมีชีวิตในน้ำ	1. บำรุงดูแลรักษาให้ระบบบำบัดน้ำเสียรวมให้สามารถทำงานได้ อย่างมีประสิทธิภาพ	✓	- ทางนิติบุคคลอาคารชุดมีเจ้าหน้าที่คอยดูแลรักษาระบบบำบัดน้ำ เสียรวมให้การทำงานได้อย่างมีประสิทธิภาพ	-	ภาพที่ 2.2-6 การบริหาร จัดการระบบบำบัดน้ำเสีย

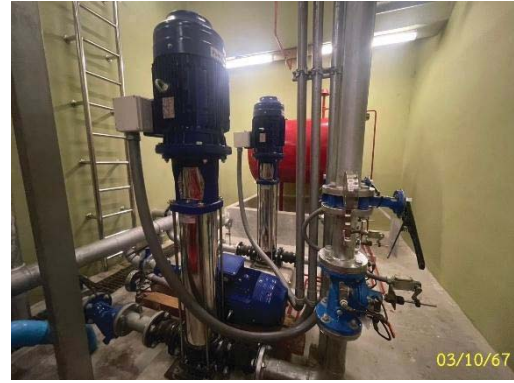
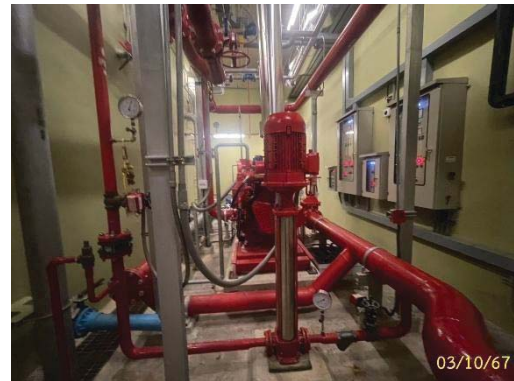
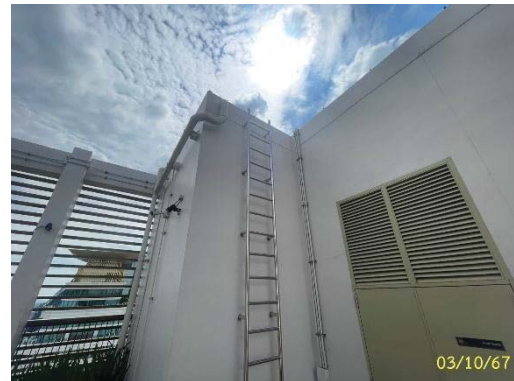
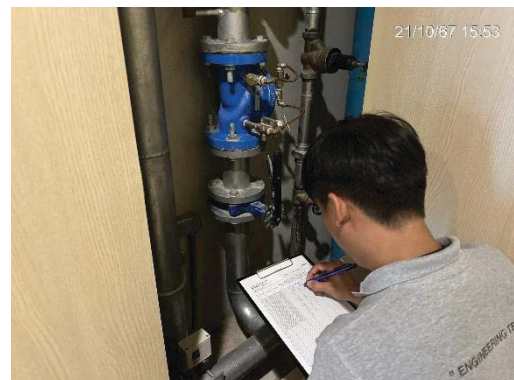
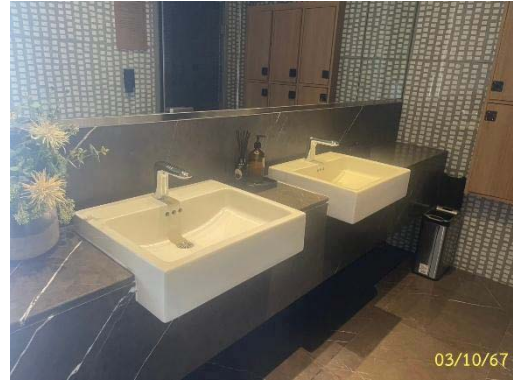
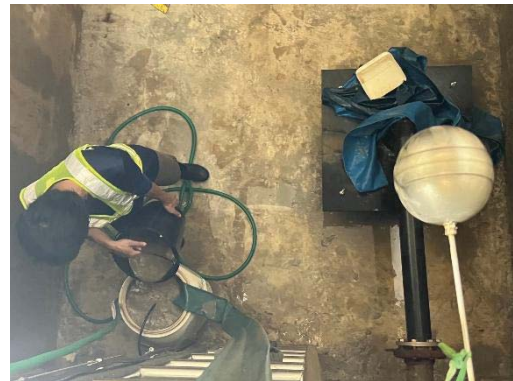
ภาพที่ 2.2-7 การบริหารจัดการระบบน้ำใช้

3. คุณค่าการใช้ประโยชน์ของมนุษย์				
3.1 การใช้น้ำ	1. จัดตั้งสำรองน้ำใช้ในโครงการ ประกอบด้วย - อาคารชุดพักอาศัย - ถังเก็บน้ำชั้นใต้ดิน จำนวน 2 ถัง ความจุรวม 201.08 ลูกบาศก์เมตร - ถังเก็บน้ำชั้น 38 จำนวน 2 ถัง ความจุรวม 72.09 ลูกบาศก์เมตร - น้ำสำรองดับเพลิง จำนวน 2 ถัง ความจุรวม 204.6 ลูกบาศก์เมตรสำรองน้ำดับเพลิงได้นาน 54.6 นาที - อาคารชุดพาณิชย์ - น้ำสำรองใช้ทั่วไป ขนาด 6.0 ลูกบาศก์เมตร จำนวน 1 ถังสำรองน้ำใช้ได้นาน 1.92 วัน (แก้ไขตามรายงานการเปลี่ยนแปลงรายละเอียดโครงการในรายงานการประเมินผลกระทบสิ่งแวดล้อม (ภาคผนวก ข-2))	✓ - มีถังสำรองน้ำชั้นใต้ดินของโครงการ จำนวน 2 ถัง และถังเก็บน้ำชั้น 38 จำนวน 2 ถัง โดยมีความจุรวมทั้งหมด 273.17 ลูกบาศก์เมตร และถังสำรองน้ำใช้อาคารชุดพาณิชย์ มีความจุรวมทั้งหมด 6 ลูกบาศก์เมตร โดยตัวถังสำรองน้ำของโครงการออกไปตามมาตรฐาน และมีฝาทันที่สามารถเปิด เพื่อความสะดวกและความปลอดภัยในการทำความสะดวกถังสำรองน้ำใต้ดิน	-	ภาพที่ 2.2-7 การบริหารจัดการน้ำใช้

2. ตรวจสอบดูแลระบบจ่ายน้ำ และระบบเส้นท่อประปาให้อยู่ในสภาพดีอยู่เสมอ หากพบว่าชำรุดให้รีบแก้ไขทันที ตลอดระยะเวลาดำเนินการ	✓ - มีเจ้าหน้าที่คอยดูแลระบบจ่ายน้ำ และระบบเส้นท่อประปาให้อยู่ในสภาพดีอยู่เสมอ หากพบว่าชำรุดหรือเสียหายจะรีบดำเนินการแก้ไขทันที	-	ภาพที่ 2.2-7 การบริหารจัดการน้ำใช้

3. ตรวจสอบโครงสร้างถังเก็บน้ำใต้ดิน และชั้นหลังคา ให้มีความมั่นคงแข็งแรง ไม่มีรอยร้าวและรอยร้าว ที่ทำให้เกิดการปนเปื้อนของน้ำภายนอกเข้าสู่ถังเก็บน้ำได้	✓ - มีเจ้าหน้าที่คอยตรวจสอบถังเก็บน้ำใต้ดิน และชั้นหลังคา โดยมีความมั่นคงแข็งแรง ไม่มีรอยร้าว และรอยร้าว หากพบว่าชำรุดหรือเสียหายจะรีบดำเนินการแก้ไขทันที	-	ภาพที่ 2.2-7 การบริหารจัดการน้ำใช้

4. ตรวจสอบประสิทธิภาพของเครื่องสูบน้ำใช้เป็นประจำสม่ำเสมอตามคู่มือของเจ้าของผลิตภัณฑ์ และหากพบว่าชำรุดต้องรีบดำเนินการเพื่อแก้ไขโดยทันที	✓ - มีเจ้าหน้าที่คอยตรวจสอบการทำงานของเครื่องสูบน้ำใช้ให้ทำงานอย่างมีประสิทธิภาพดีอยู่เสมอ หากพบว่าชำรุดหรือเสียหายจะรีบดำเนินการแก้ไขทันที	-	ภาพที่ 2.2-7 การบริหารจัดการน้ำใช้

6. ฝาบ่อเก็บน้ำใต้ดิน ต้องมีฝาบ่อปิดมิดชิด และยกสูงจากพื้น เพื่อป้องกันการปนเปื้อนของน้ำภายนอกเข้าสู่ถังเก็บน้ำทางฝาบ่อได้	✓ - ถังเก็บน้ำใช้มีฝาบ่อปิด-ปิดทำด้วยสแตนเลสแบบมิดชิด ยกสูงจากพื้น โดยไม่มีการปนเปื้อนจากภายนอกเข้าสู่ถังเก็บน้ำได้	-	ภาพที่ 2.2-7 การบริหารจัดการน้ำใช้

9. ล้างทำความสะอาดถังเก็บน้ำสำรองของโครงการทุกถัง ได้แก่ ถังเก็บน้ำใต้ดิน และถังเก็บน้ำชั้นหลังคา เป็นประจำทุก 6 เดือน หรือหากมีการปนเปื้อนของน้ำในถังเก็บสำรอง โครงการต้องให้เจ้าหน้าที่ หรือช่างของโครงการ มาล้างทำความสะอาดทันที	✓ - มีแผนการล้างถังเก็บน้ำสำรองของโครงการ ปีละ 2 ครั้ง โดยนิติบุคคลอาคารชุดได้จัดจ้างบริษัทเอกชนเข้ามาทำการล้างถังเก็บน้ำสำรอง	-	ภาพที่ 2.2-7 การบริหารจัดการน้ำใช้

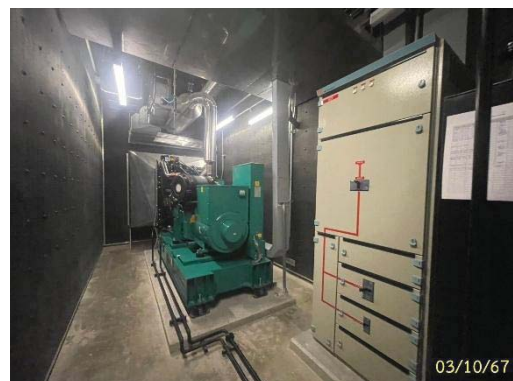
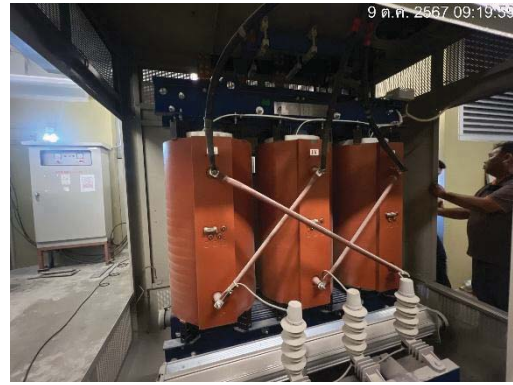
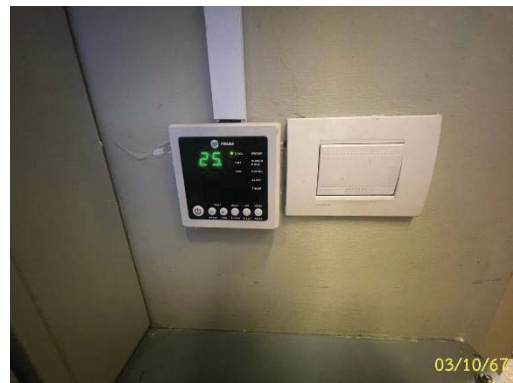
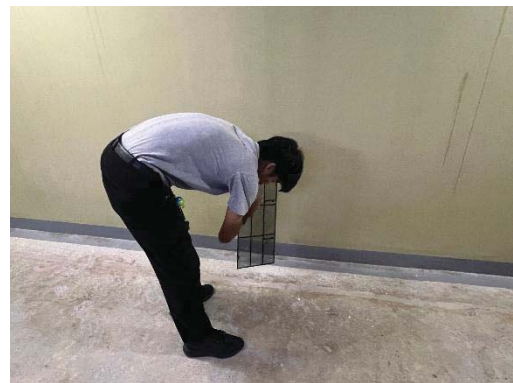
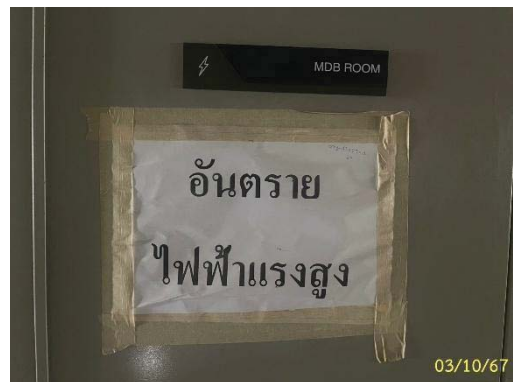
3.2 การใช้ไฟฟ้า	มาตรการที่เจ้าของโครงการต้องปฏิบัติ 1. ติดตั้งอุปกรณ์เดินสายไฟฟ้า รวมถึงสายสัญญาณทางไฟฟ้า สื่อสารต่างๆ ให้เป็นไปด้วยความเรียบร้อยถูกต้องตามมาตรฐาน	✓	- มีการติดตั้งอุปกรณ์เดินสายไฟฟ้า รวมถึงสายสัญญาณทางไฟฟ้า สื่อสารต่างๆ ด้วยความเรียบร้อยถูกต้องตามมาตรฐาน	-	ภาพที่ 2.2-8 การบริหาร จัดการระบบไฟฟ้า และการ อนุรักษ์พลังงาน

2. ติดตั้งหม้อแปลงไฟฟ้าแยกต่างหากจากหม้อแปลงไฟฟ้าของ ชุมชน เพื่อป้องกันไฟฟ้าตก อันเนื่องจากไฟฟ้าไม่เพียงพอกับ ชุมชนข้างเคียง	✓	- ได้ทำการติดตั้งหม้อแปลงไฟฟ้าของโครงการแยกจากหม้อแปลง ไฟฟ้าของชุมชน		ภาพที่ 2.2-8 การบริหาร จัดการระบบไฟฟ้า และการ อนุรักษ์พลังงาน

3. เลือกใช้ผลิตภัณฑ์ชนิดประหยัดพลังงาน ด้วยหลอด LED ที่มี อายุการใช้งานยาวนานบริเวณพื้นที่ส่วนกลาง หรือพื้นที่ ที่ จำเป็นต้องเปิดไฟทิ้งไว้ตลอดทั้งวัน และห้องพักอาศัยทุกห้อง	✓	- ผลิตภัณฑ์เครื่องใช้ไฟฟ้าของโครงการ เป็นชนิดประหยัดพลังงาน เช่น หลอดไฟภายในโครงการเป็นหลอดไฟชนิดประหยัดพลังงาน LED	-	ภาพที่ 2.2-8 การบริหาร จัดการระบบไฟฟ้า และการ อนุรักษ์พลังงาน

5. เครื่องปรับอากาศภายในอาคาร เลือกใช้ผลิตภัณฑ์แบบ ประหยัดไฟ และไม่ใช้สาร CFC เป็นส่วนประกอบของ เครื่องปรับอากาศ	✓	- เครื่องปรับอากาศภายในอาคาร เป็นแบบประหยัดไฟ และไม่ใช้ สาร CFC เป็นส่วนประกอบของเครื่องปรับอากาศ	-	ภาพที่ 2.2-8 การบริหาร จัดการระบบไฟฟ้า และการ อนุรักษ์พลังงาน

3.2 การใช้ไฟฟ้า (ต่อ)	2. ตรวจสอบดูแลอุปกรณ์เครื่องไฟฟ้าสำรอง และสายไฟฟ้าให้อยู่ในสภาพดีอยู่เสมอตามคู่มือของผู้ผลิต	✓ - ทางนิติบุคคลอาคารชุดมีเจ้าหน้าที่คอยตรวจสอบ ดูแลอุปกรณ์เครื่องไฟฟ้าสำรอง และสายไฟฟ้าให้อยู่ในสภาพดีอยู่เสมอ	-	ภาพที่ 2.2-8 การบริหารจัดการระบบไฟฟ้า และการอนุรักษ์พลังงาน

3. ควรปรับระดับอุณหภูมิภายในห้องให้พอเหมาะประมาณ 25-26 องศาเซลเซียส	✓ - มีการตั้งระดับอุณหภูมิภายในห้องให้พอเหมาะประมาณ 25-26 องศาเซลเซียส เพื่อเป็นการประหยัดพลังงาน	-	ภาพที่ 2.2-8 การบริหารจัดการระบบไฟฟ้า และการอนุรักษ์พลังงาน
