บทที่ 2

ผลการปฏิบัติตามมาตรการป้องกันและแก้ไขผลกระทบสิ่งแวดล้อม

ตารางที่ 2.1-1 แบบรายงานผลการปฏิบัติตามมาตรการป้องกันและแก้ไขผลกระทบสิ่งแวดล้อม และมาตรการติดตามตรวจสอบผลกระทบสิ่งแวดล้อม (ระยะดำเนินการ)
โครงการ U Delight Ratchavibha (ยูดีไลท์ รัชวิภา) ช่วงเดือนกรกฎาคม - ธันวาคม 2567

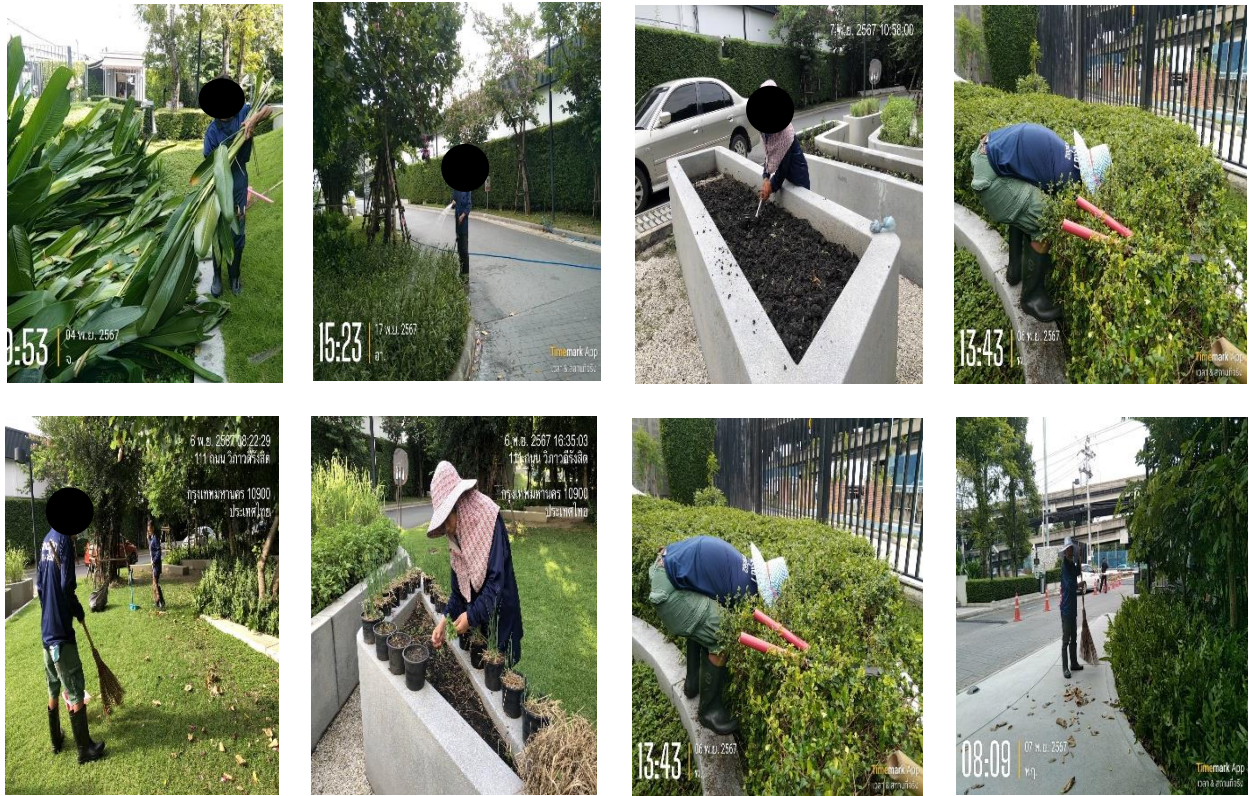
1. ทรัพยากรสิ่งแวดล้อมทางกายภาพ					
1.1 สภาพภูมิประเทศ	- จัดให้มีการดูแลรักษาพื้นที่จัดภูมิทัศน์ภายในโครงการให้มีความสะอาด และเป็นระเบียบเรียบร้อยอยู่เสมอ	✓	โครงการจัดเจ้าหน้าที่ดูแลพื้นที่สีเขียวและสภาพแวดล้อมทั้งภายในและภายนอกให้มีสภาพดีอยู่เสมอ	รูปที่ 2-1 และรูปที่ 2-7	-

รูปที่ 2-1 เจ้าหน้าที่ดูแลพื้นที่สีเขียว

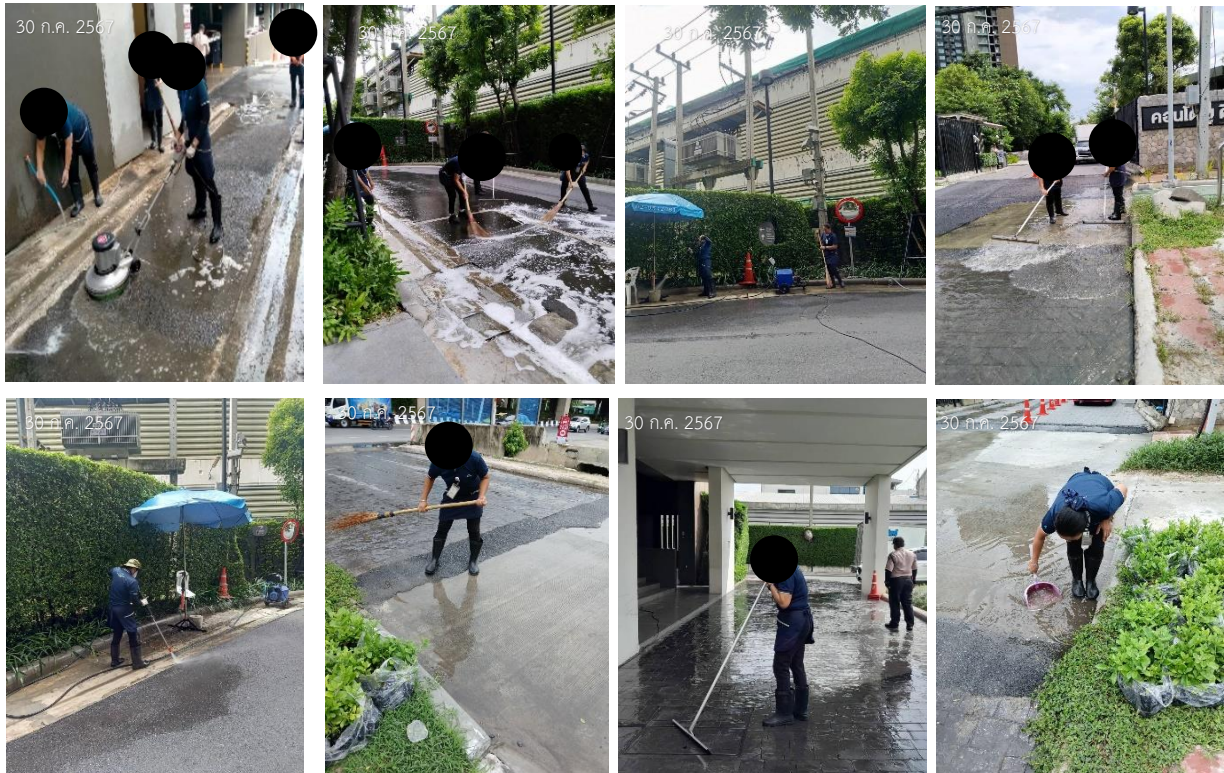
2. หมั่นดูแลรักษาความสะอาดบริเวณถนนโดยฉีดล้างถนนเป็นครั้งคราวเพื่อป้องกันการฟุ้งกระจายของฝุ่นอันเนื่องจากถนน	✓	โครงการได้จัดให้พนักงานทำความสะอาดของโครงการดำเนินการล้างทำความสะอาดบริเวณพื้นถนนของโครงการเป็นประจำ เพื่อลดและป้องกันการฟุ้งกระจายของฝุ่นอันเนื่องจากการสัญจรของรถยนต์ในพื้นที่โครงการ	รูปที่ 2-2	-

รูปที่ 2-2 เจ้าหน้าที่ดูแลทำความสะอาดถนนภายในโครงการ

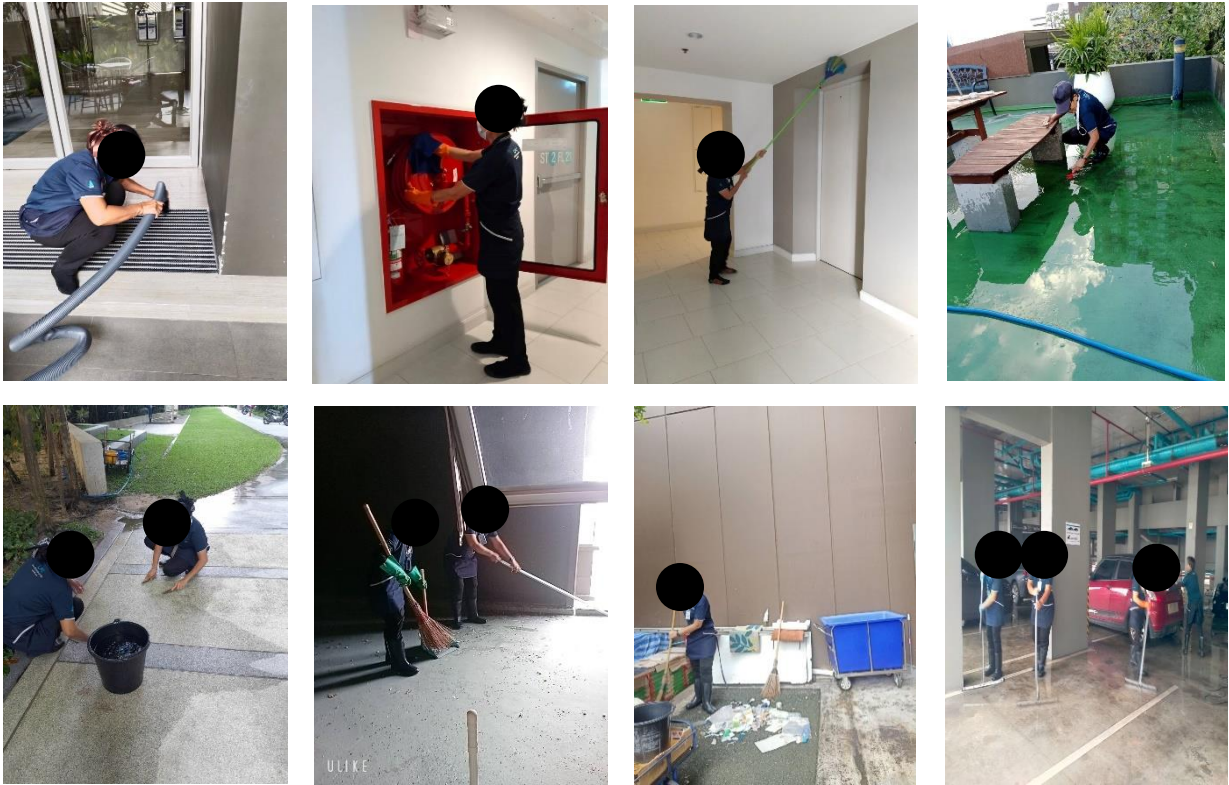
5. ดูแลบริเวณพื้นที่โครงการให้มีความสะอาด และเป็น ระเบียบเรียบร้อยอยู่เสมอ	✓	โครงการจัดเจ้าหน้าที่ดูแลบริเวณพื้นที่โครงการให้มี ความสะอาด และเป็นระเบียบเรียบร้อยอยู่เสมอ	รูปที่ 2-3	-

รูปที่ 2-3 เจ้าหน้าที่ดูแลทำความสะอาดพื้นที่ส่วนกลาง

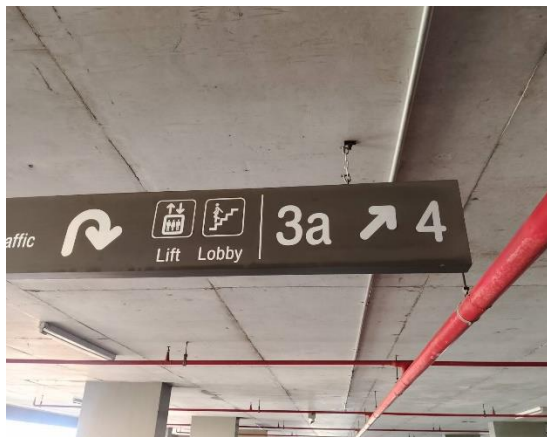
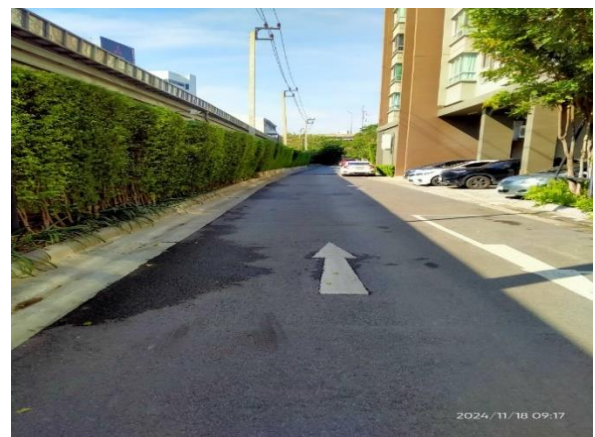
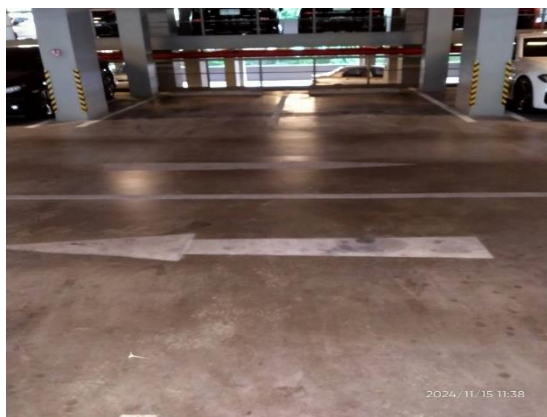
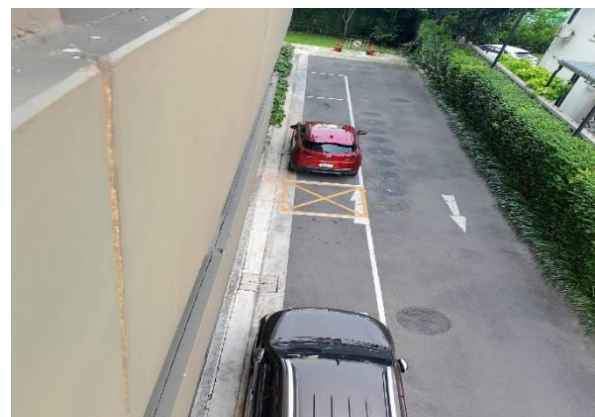
3. ดูแลรักษาสภาพถนนทางเดินรถ และป้ายจราจรในโครงการให้สะอาดและมีสภาพดีอยู่เสมอ กรณีที่พบว่าถนน ทางเดินรถ และป้ายจราจรที่มีการชำรุดให้ดำเนินการซ่อมแซมหรือปรับเปลี่ยนใหม่โดยทันที	✓	โครงการได้กำชับพนักงานทุกคนของโครงการ หากพบการชำรุดของพื้นถนน หรือสัญญาณจราจรต่างๆ บนท้องถนนโครงการรีบรายงาน มุ่งเห็นไม่ชัดเจนให้ดำเนินการแจ้งต่อนิติฯ ของโครงการ เพื่อทำการซ่อมแซมให้สามารถใช้งานได้อย่างมีประสิทธิภาพโดยเร็วที่สุด	รูปที่ 2-4 และรูปที่ 2-26	-

รูปที่ 2-4 สัญลักษณ์ จราจรภายในโครงการ

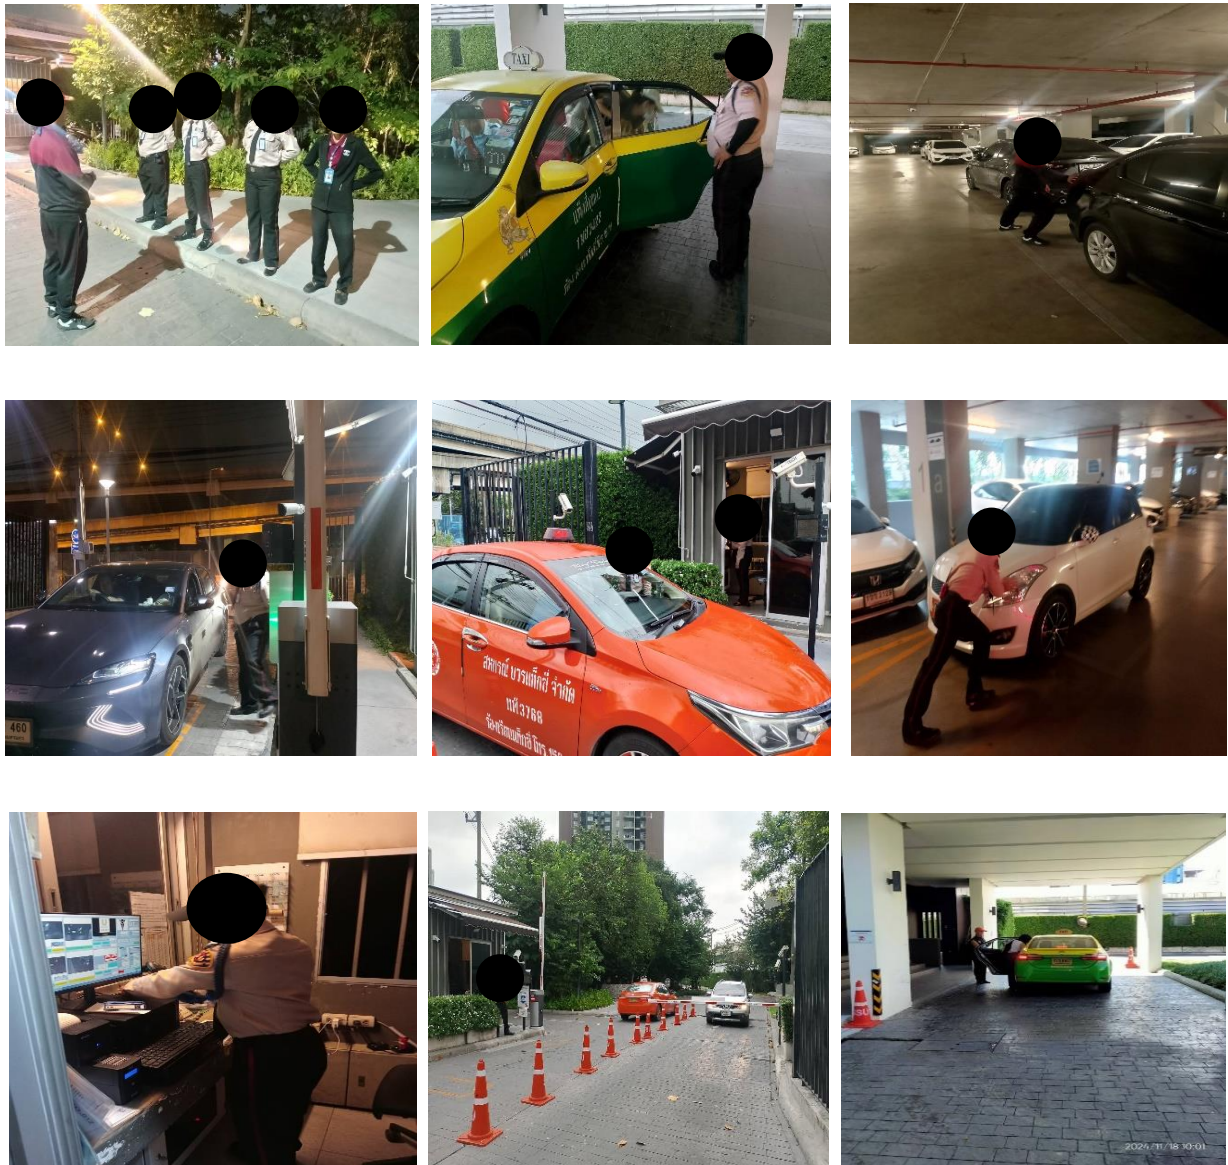
3. จัดให้มีเจ้าหน้าที่คอยควบคุมและอำนวยความสะดวก บริเวณทางเข้า-ออก เพื่อป้องกันรถติดและชะลอตัว บริเวณด้านหน้าโครงการ บนถนนวิภาวดีรังสิต โดยเฉพาะ ในช่วงเวลาเร่งด่วน เวลา 07.00-08.00 น. และ 17.00-18.00 น.	✓	โครงการได้จัดให้มีเจ้าหน้าที่รักษาความปลอดภัย บริเวณทางเข้า-ออก เพื่ออำนวยความสะดวกและ รักษาความปลอดภัยบริเวณด้านหน้าโครงการตลอด 24 ชั่วโมง	รูปที่ 2-5	-

รูปที่ 2-5 เจ้าหน้าที่รักษาความปลอดภัย และอำนวยความสะดวกบริเวณทางเข้าออกของโครงการ

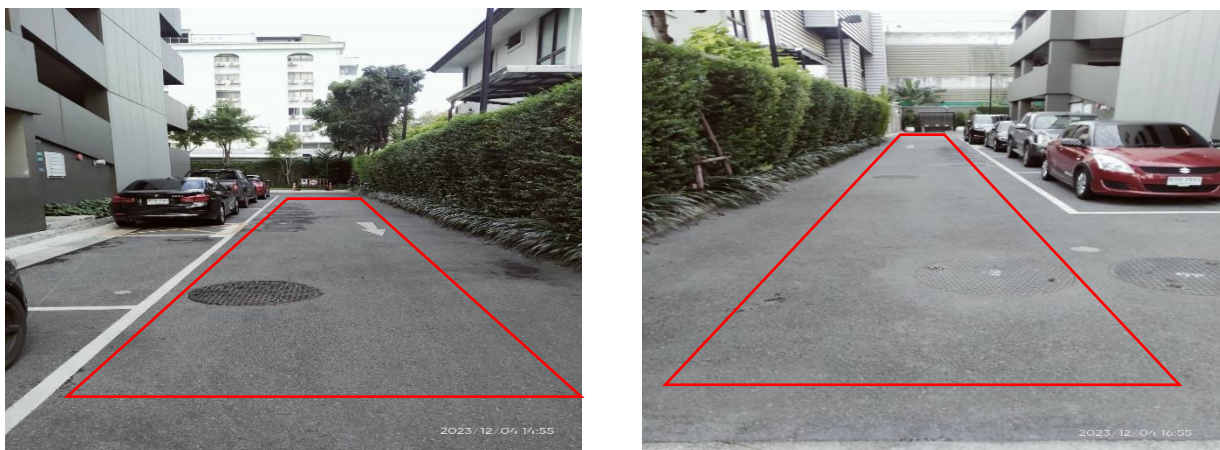
1.4 คุณภาพน้ำ	1. จัดให้มีระบบบำบัดแบบเติมอากาศเลี้ยงตะกอน (Aeration Activated Sludge Process) เป็นถังคอนกรีตเสริมเหล็ก ผังใต้ดิน ซึ่งได้ถูกออกแบบให้รองรับน้ำเสียได้ 480 ลบ.ม./วัน โดยระบบบำบัดน้ำเสียจะมีประสิทธิภาพร้อยละ 92 สามารถ บำบัดน้ำเสียให้ได้คุณภาพตามมาตรฐานน้ำทิ้งจากอาคาร ประเภท ก ซึ่งกำหนดให้มีค่า BOD ไม่เกิน 20 มก./ล.	✓	ปัจจุบันโครงการได้ก่อสร้างระบบบำบัดแบบเติมอากาศ เลี้ยงตะกอน (Aeration Activated Sludge Process) เป็นถังคอนกรีตเสริมเหล็กผังใต้ดิน ซึ่งได้ถูกออกแบบ ให้รองรับน้ำเสียได้ 480 ลบ.ม./วัน	รูปที่ 2-6	-

รูปที่ 2-6 ตำแหน่งระบบบำบัดน้ำเสีย

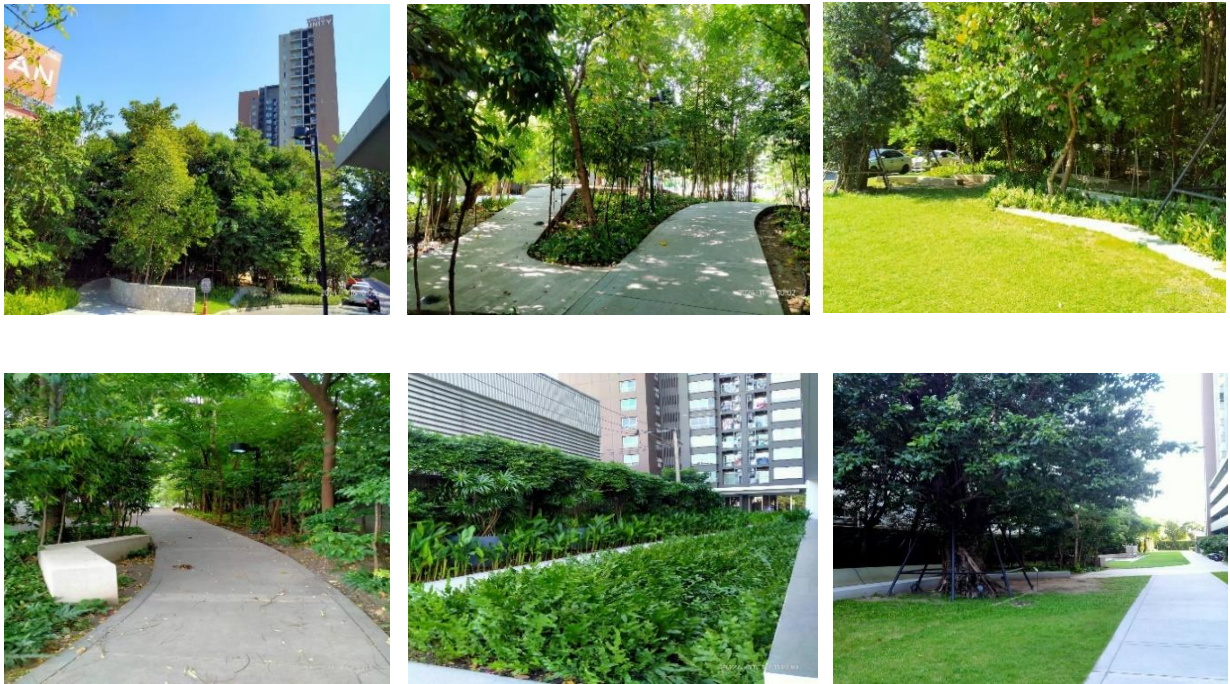
4. จัดให้มีพื้นที่สีเขียวภายในโครงการ ขนาดพื้นที่รวม 2,979.31 ตร.ม. โดยต้นไม้ยืนต้นที่เลือกใช้ ได้แก่ กระโดน สารภี จิกน้ำ ลำพู ปิ๊ และฉนวนทอง ซึ่งสามารถดูดซับ ก๊าซคาร์บอนมอนอกไซด์ที่เกิดจากโครงการได้หมด	✓	ปัจจุบันพื้นที่สีเขียวของโครงการมีทั้งหมด 2 บริเวณ ประกอบด้วย ชั้น 1 และชั้น 6 ทั้งนี้โครงการได้จัดให้มี เจ้าหน้าที่ดูแลบำรุงรักษา ให้พื้นที่สีเขียวของโครงการ มีความสมบูรณ์สวยงามอยู่ตลอดเวลา หากมีพื้นที่ บริเวณใดเสื่อมโทรม เจ้าหน้าที่ของโครงการจะดูแล เป็นพิเศษหรือปลูกทดแทนใหม่ทันที	รูปที่ 2-7 รูปที่ 2-1	-

รูปที่ 2-7 พื้นที่สีเขียวของโครงการ

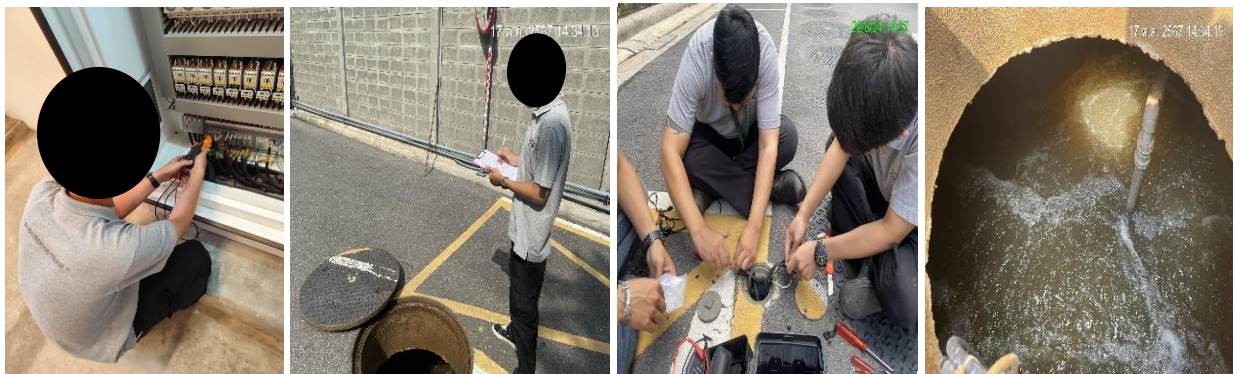
6. จัดให้มีเจ้าหน้าที่ที่มีความรู้ความชำนาญดูแลรักษา และควบคุมระบบบำบัดน้ำเสียสำเร็จรูปแต่ละชุดให้ทำงานได้อย่างต่อเนื่องและมีประสิทธิภาพ	✓	โครงการได้จัดให้มีเจ้าหน้าที่ของโครงการตรวจสอบดูแล และซ่อมแซมระบบบำบัดน้ำเสียของโครงการอย่างต่อเนื่อง ทั้งนี้ หากมีการชำรุดของระบบ เจ้าหน้าที่ของโครงการจะดำเนินการซ่อมแซมให้กลับมาใช้งานได้อย่างเต็มประสิทธิภาพโดยเร็วที่สุด	รูปที่ 2-8	-

รูปที่ 2-8 เจ้าหน้าที่ตรวจสอบการทำงานของระบบบำบัดน้ำเสีย

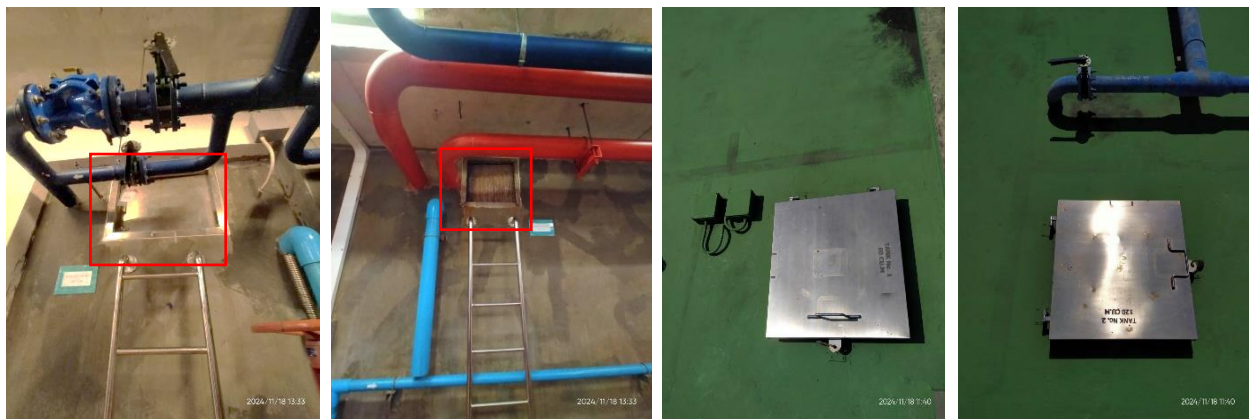
3. คุณค่าการใช้ประโยชน์ของมนุษย์					
3.1 การใช้น้ำ	1. จัดให้มีการสำรองน้ำประปาไว้ในถังเก็บน้ำใต้ดิน และถังเก็บน้ำชั้นหลังคา รวม 915 ลบ.ม. สำหรับสำรองเพื่อการดับเพลิง 114 ลบ.ม. และสำรองเพื่อใช้อุปโภค-บริโภค 801 ลบ.ม. ซึ่งสามารถสำรองน้ำใช้เพื่อการอุปโภค-บริโภคได้ 1.34 วัน	✓	โครงการจัดให้มีการสำรองน้ำประปาไว้ในถังเก็บน้ำใต้ดิน และถังเก็บน้ำชั้นหลังคา รวม 915 ลบ.ม. สำหรับสำรองเพื่อการดับเพลิง 114 ลบ.ม. และสำรองเพื่อใช้อุปโภค-บริโภค 801 ลบ.ม. ซึ่งสามารถสำรองน้ำใช้เพื่อการอุปโภค-บริโภคได้	รูปที่ 2-9	-

รูปที่ 2-9 ถังเก็บน้ำใต้ดินและ คัดน้ำ

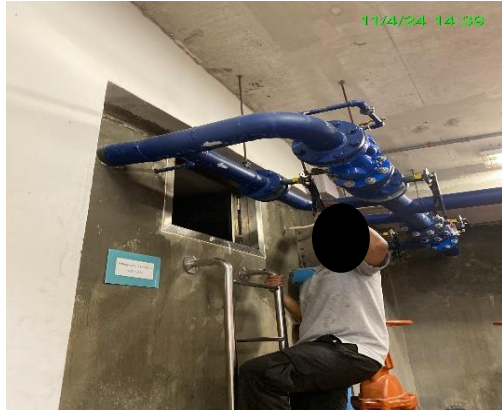
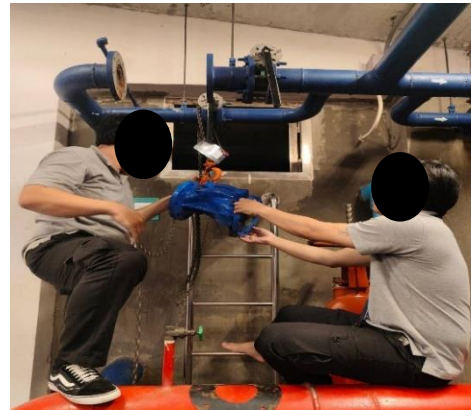
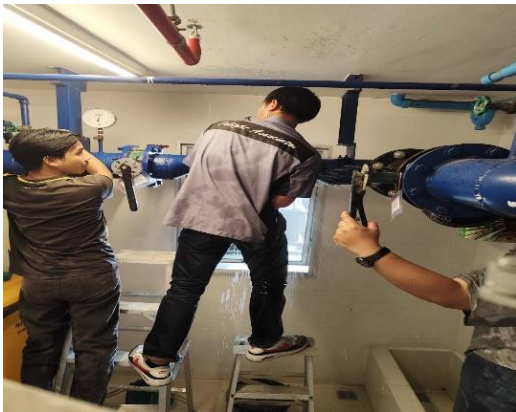
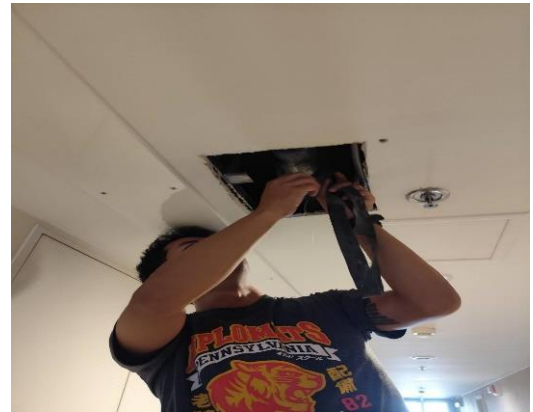
2. จัดให้มีเจ้าหน้าที่คอยดูแลรักษาระบบเส้นท่อประปาให้อยู่ในสภาพดี หากพบว่าชำรุดให้ดำเนินการซ่อมแซมทันที	✓	โครงการได้จัดให้มีเจ้าหน้าที่คอยตรวจสอบดูแลรักษาระบบเส้นท่อประปาอย่างต่อเนื่อง หากพบการชำรุดแตกหักช่างประจำโครงการจะดำเนินการซ่อมแซมโดยทันที ทั้งนี้ปัจจุบันระบบดังกล่าวเปิดใช้งานและมีประสิทธิภาพดีสมบูรณ์	รูปที่ 2-10	-

รูปที่ 2-10 เจ้าหน้าที่ตรวจสอบท่อประปา

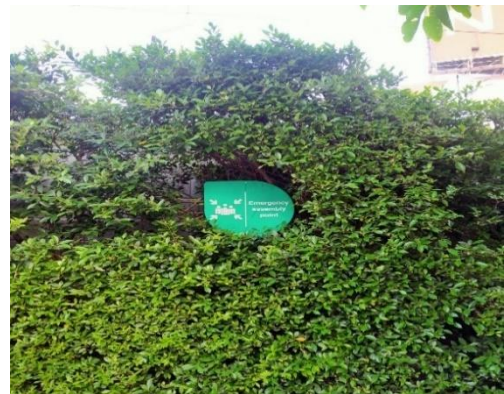
6. จัดให้มีจุดรวมพล จุดรวมพลของโครงการได้กำหนดไว้บริเวณด้านหน้าอาคารติดแนวเขตที่ดิน ซึ่งมีพื้นที่ 880 ตร.ม. โดยพื้นที่จุดรวมพลสามารถรองรับจำนวนคนได้ประมาณ 3,250 คน (0.25 ตร.ม./คน) ซึ่งเพียงพอต่อผู้พักอาศัยพนักงาน และผู้ใช้บริการในโครงการจำนวน 2,899 คน ทั้งนี้จะต้องดูแลสภาพพื้นที่สีเขียวบริเวณที่ตั้งจุดรวมพลให้สะอาดสวยงาม มีความสมบูรณ์ สามารถใช้งานเพื่อการพักผ่อนและเป็นจุดรวมพลได้ตลอดเวลา ดังนี้ - เก็บกวาดขยะ กิ่งก้าน และใบไม้ให้เรียบร้อยทุกวัน - ตัดแต่งกิ่งก้านและทรงพุ่มต้นไม้ให้เรียบร้อยตลอดเวลา	✓	โครงการได้จัดให้มีจุดรวมพลบริเวณพื้นที่สีเขียวของโครงการ และได้จัดให้มีเจ้าหน้าที่ดูแลพื้นที่สีเขียวให้มีสภาพดี และสวยงามอยู่เสมอ	รูปที่ 2-17	-

รูปที่ 2-17 จุดรวมพลของโครงการ

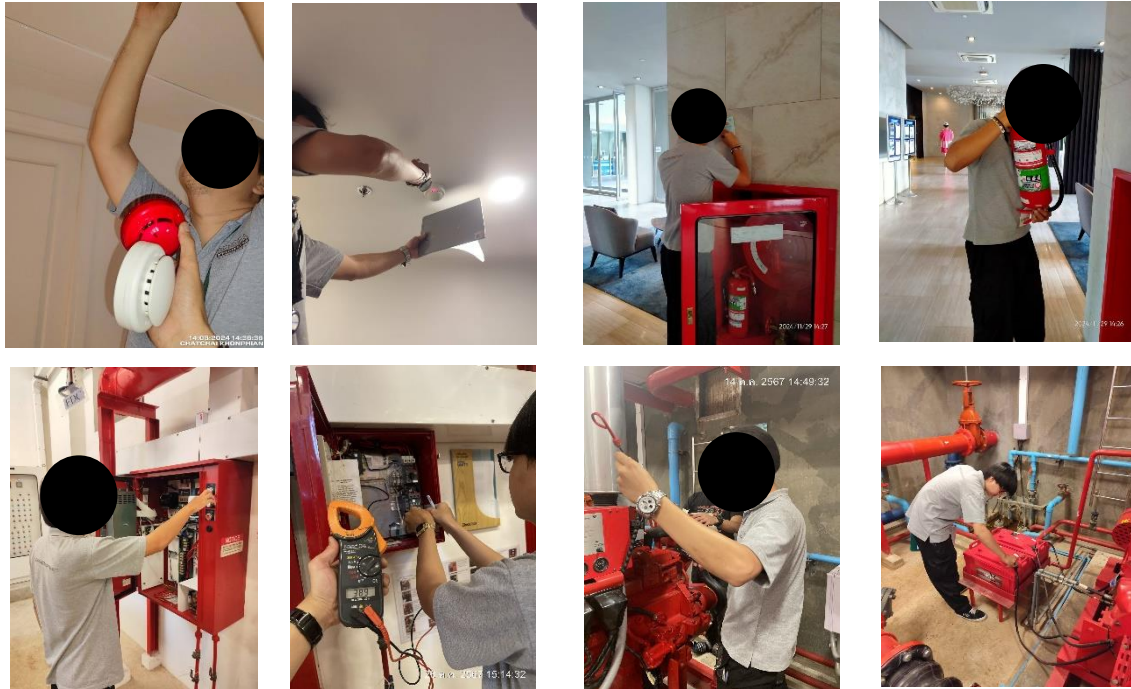
7. จัดให้มีการตรวจสอบระบบป้องกันและเตือนอัคคีภัย ให้สามารถใช้งานได้อยู่เสมอ หากพบว่ามีการเสียหายหรือใช้การไม่ได้ให้รีบดำเนินการแก้ไขทันที	✓	โครงการจัดให้มีการตรวจสอบระบบป้องกันและเตือนอัคคีภัยให้สามารถใช้งานได้เสมอหากพบว่ามีการเสียหายหรือใช้การไม่ได้ให้รีบดำเนินการแก้ไขทันที	รูปที่ 2-20	-

รูปที่ 2-20 ตรวจสอบระบบป้องกันและเตือนอัคคีภัย

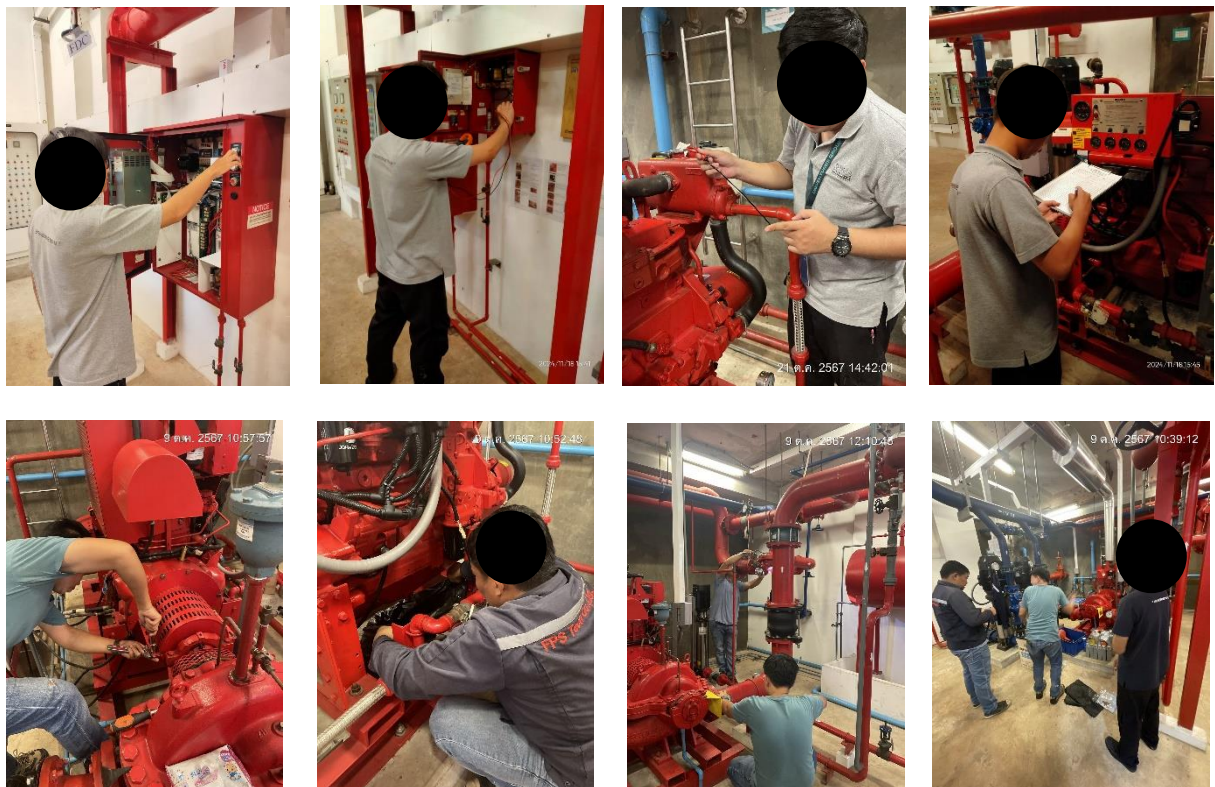
รูปที่ 2-39 เจ้าหน้าที่ตรวจสอบ Fire Pump/Jockey Pump

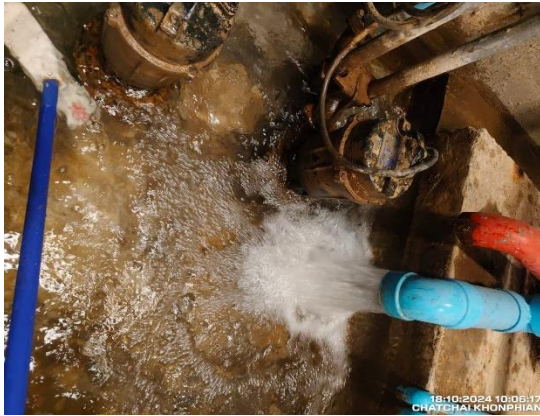
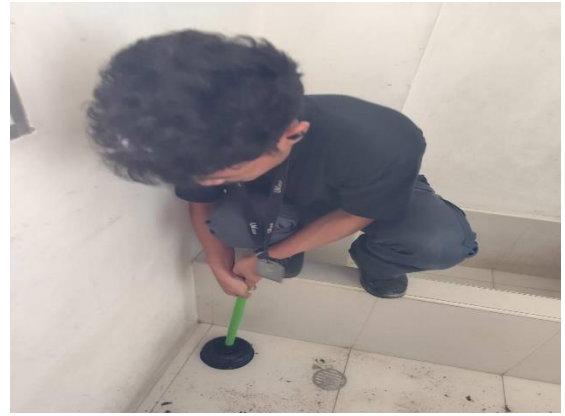
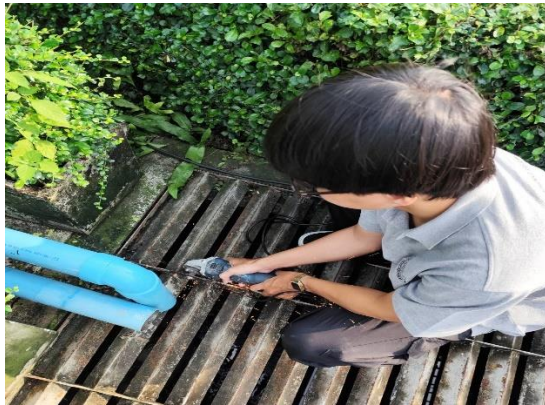
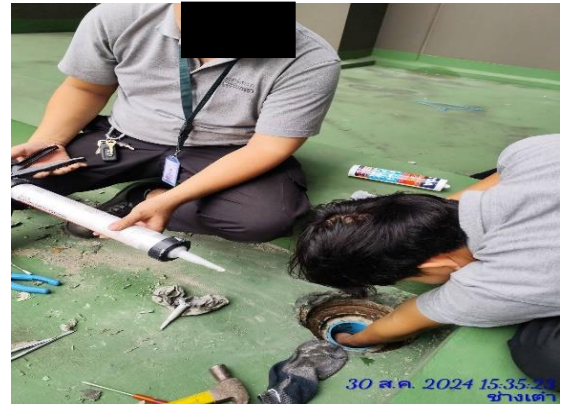
3.3 การระบายน้ำ	โครงการออกแบบให้มีท่อระบายน้ำฝรอบบริเวณอาคาร ขนาดเส้นผ่านศูนย์กลาง 0.3-0.4 ม. และออกแบบให้มีพื้นที่รับน้ำได้ 831.68 ลบ.ม. โดยแบ่งเป็น บ่อรับน้ำคอนกรีตเสริมเหล็กฝังอยู่ใต้ดิน (บ่อปิด) ความจุ 600 ลบ.ม. และบ่อรับน้ำ (บ่อเปิด) ในพื้นที่จัดภูมิทัศน์ 2 บ่อ (ความจุ 52.5 ลบ.ม. และ 179.18 ลบ.ม) ความจุรวม 231.68 ลบ.ม. การระบายน้ำออกโดยติดตั้งเครื่องสูบน้ำออกจากบ่อหนองน้ำทั้ง 3 บ่อ (แยกการทำงานแต่ละบ่อ) โดยบ่อหนองน้ำฝแบบเปิด 2 บ่อ แต่ละบ่อจะติดตั้งเครื่องสูบน้ำ	✓	โครงการออกแบบให้มีท่อระบายน้ำฝรอบบริเวณอาคาร และออกแบบและก่อสร้างบ่อหนองน้ำ จำนวน 3 บ่อ โดยแบ่งเป็นบ่อรับน้ำคอนกรีตเสริมเหล็กฝังอยู่ใต้ดิน (บ่อปิด) และบ่อรับน้ำ (บ่อเปิด) ในพื้นที่จัดภูมิทัศน์ 2 บ่อ และโครงการจัดให้มีเจ้าหน้าที่หมั่นตรวจสอบดูแลบ่อพักของระบบระบายน้ำเป็นประจำทุกเดือน เพื่อป้องกันมิให้มีการสะสมของตะกอนดินในท่อระบายน้ำ และบ่อพักที่เป็นสาเหตุให้เกิดการอุดตัน	รูปที่ 2-27 รูปที่ 2-45	-

รูปที่ 2-45 ตรวจสอบและทำความสะอาดท่อระบายน้ำ

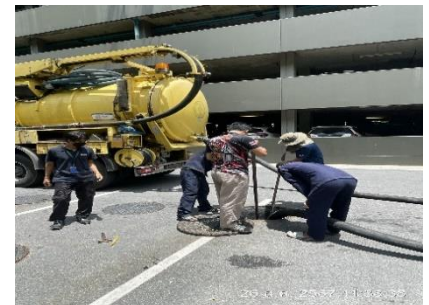
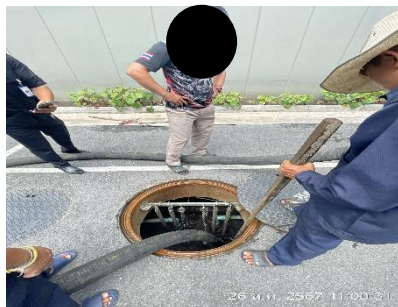
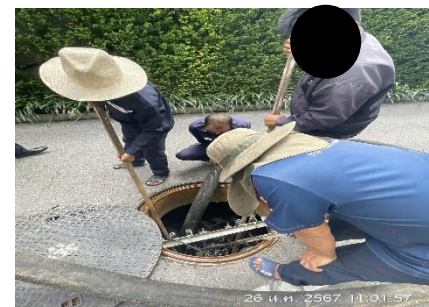
7. ประสานให้สำนักงานเขตจตุจักร มาสูบตะกอนส่วนเกินจากระบบบำบัดน้ำเสียสำเร็จรูปไปกำจัดเป็นประจำทุกเดือนตลอดระยะเวลาเปิดดำเนินการ	✓	ประสานให้สำนักงานเขตจตุจักร มาสูบไขมันและตะกอนส่วนเกินจากระบบบำบัดน้ำเสีย เมื่อวันที่ 26 สิงหาคม 2567	รูปที่ 2-46	-

รูปที่ 2-46 สุ่มตะกอนส่วนเกิน เมื่อวันที่ 26 สิงหาคม 2567

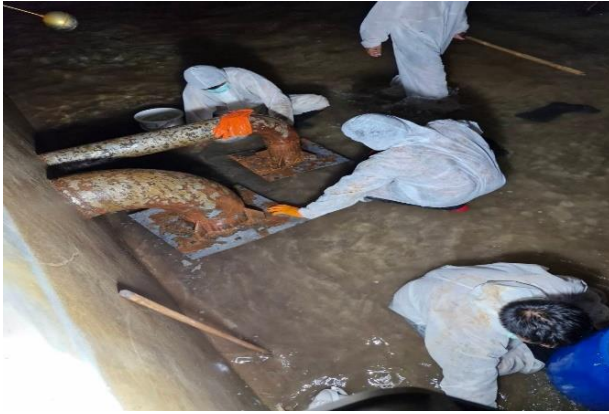
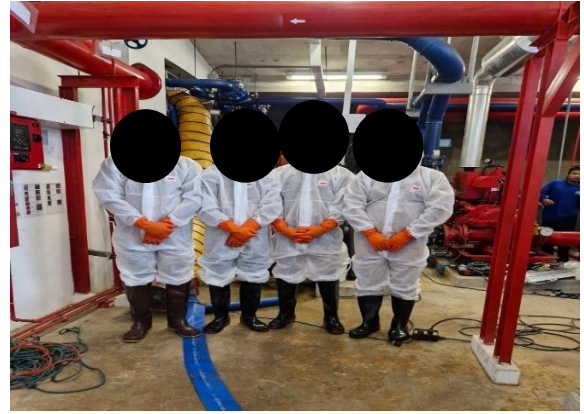
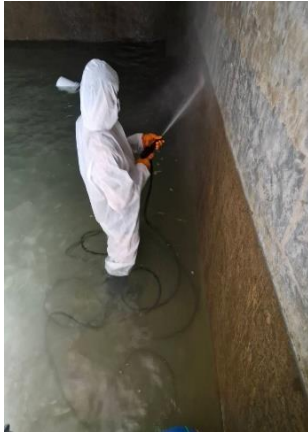
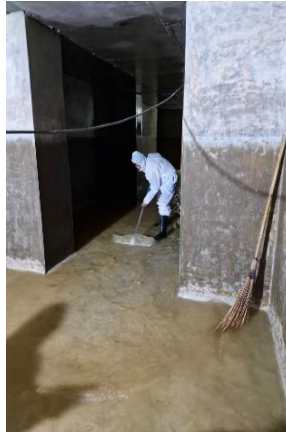
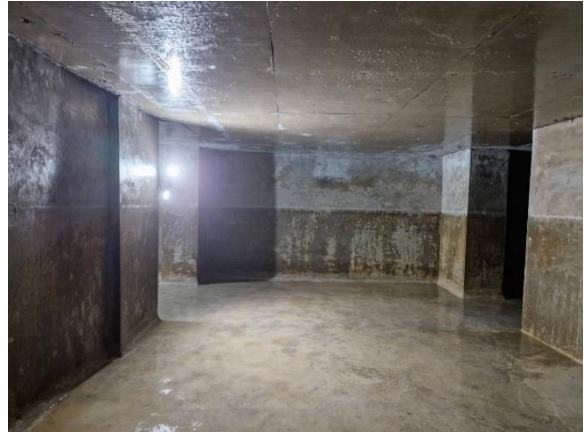
3. ล้างถังสำรองน้ำใช้ของโครงการ ทุก 6 เดือน ตลอดระยะเวลาเปิดดำเนินการ	✓	มีการล้างถังเก็บน้ำสำรอง ครั้งที่ 1 เมื่อวันที่ 9-10 มกราคม 2567 ครั้งที่ 2 เมื่อ 23-24 กันยายน 2567	รูปที่ 2-47	-

รูปที่ 2-47 ล้างถังเก็บน้ำ ครั้งที่ 1 เมื่อวันที่ 9-10 มกราคม 2567 ครั้งที่ 2 เมื่อ 23-24 กันยายน 2567

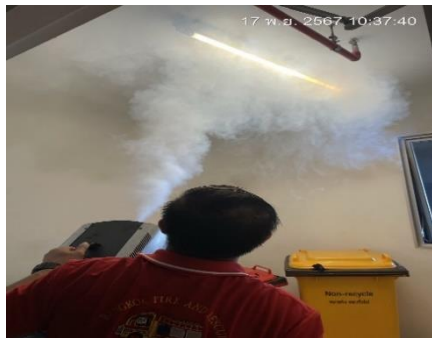
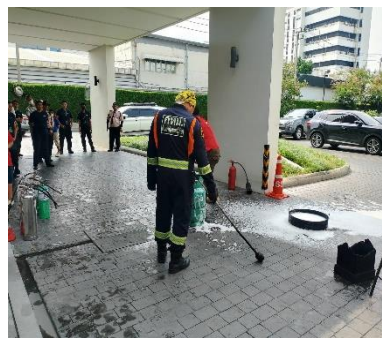
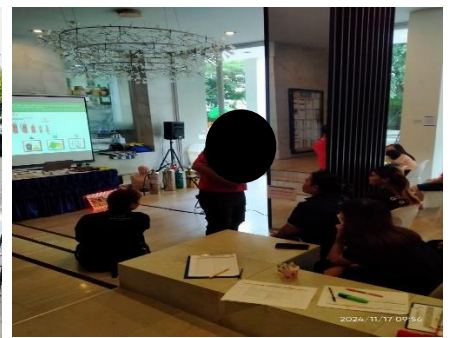
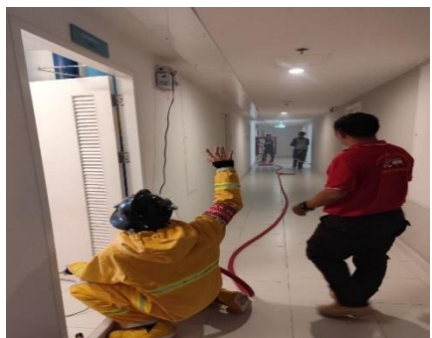
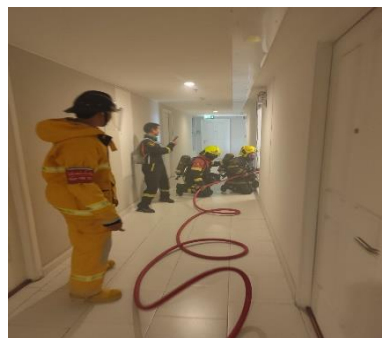
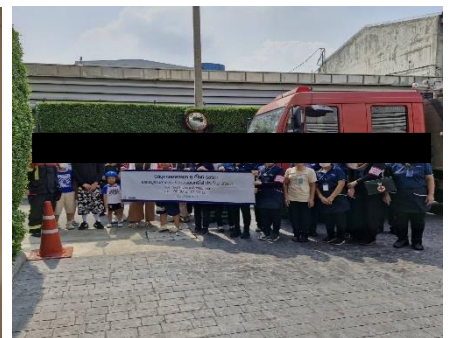
8. จัดอบรมและซ้อมการอพยพ จัดให้อบรมและซักซ้อมแผนการอพยพคนกรณีเพลิงไหม้อย่างน้อยปีละ 1 ครั้ง โดยประสานงานกับสถานีดับเพลิงลาดยาว ให้มาจัดอบรมและซักซ้อมแผนอพยพหนีไฟ	✓	จัดให้มีการอบรมและซักซ้อมแผนการอพยพคนกรณีเพลิงไหม้อย่างน้อยปีละ 1 ครั้ง โดยติดต่อประสานงานกับสถานีดับเพลิงให้มาจัดอบรมและซักซ้อมแผนอพยพหนีไฟ เมื่อวันที่ 17 พฤศจิกายน 2567	-	-

รูปที่ 2-48 อบรมฝึกซ้อมอพยพหนีไฟ เมื่อวันที่ 17 พฤศจิกายน 2567
