**รายงานผลการปฏิบัติตามมาตรการป้องกัน  
และแก้ไขผลกระทบสิ่งแวดล้อม  
และมาตรการติดตามตรวจสอบผลกระทบสิ่งแวดล้อม  
ประจำปีเดือนกรกฎาคม-ธันวาคม 2567**

**โครงการโรงแรมโอโซ่ พัทยา (OZO PATTAYA)**

**บริษัท โอโซ่ พัทยา จำกัด  
ถนนพัทยา – นาเกลือ ตำบลนาเกลือ  
อำเภอบางละมุง จังหวัดชลบุรี  
โทรศัพท์ : 038-419419**

**มกราคม 2568**

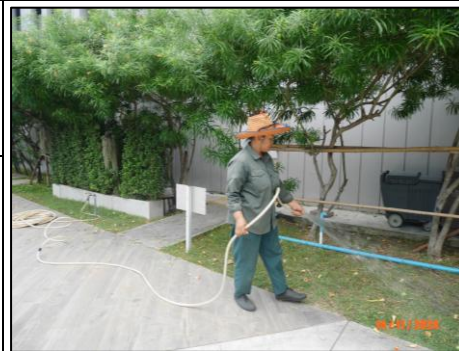
| ผลกระทบสิ่งแวดล้อม | มาตรการป้องกันและแก้ไขผลกระทบสิ่งแวดล้อม | รายละเอียดการปฏิบัติจริง | ปัญหาและแนวทางแก้ไข | อ้างอิง |
|---|---|---|---|---|
| 1. ทรัพยากรสิ่งแวดล้อมทางกายภาพ<br>1.1 ลักษณะภูมิประเทศ | 1. ควบคุมและดูแลสภาพในโครงการให้เป็นไปตามแบบภูมิสถาปัตย์ได้ออกแบบไว้ | - โครงการได้จัดให้มีเจ้าหน้าที่ดูแลสภาพสิ่งแวดล้อมในโครงการให้เป็นไปตามแบบภูมิสถาปัตย์ได้ออกแบบไว้ (รูปที่ 2.1) | - ไม่พบปัญหา | <br>รูปที่ 2.1 การดูแลพื้นที่สีเขียว |

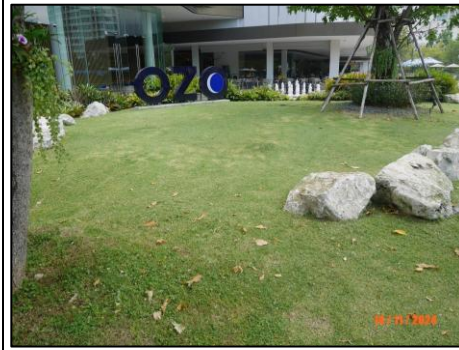
| ผลกระทบสิ่งแวดล้อม | มาตรการป้องกันและแก้ไขผลกระทบสิ่งแวดล้อม | รายละเอียดการปฏิบัติจริง | ปัญหาและแนวทางแก้ไข | อ้างอิง |
|---|---|---|---|---|
| 1.2 ทรัพยากรดิน | 1. ปลุกหญ้าหรือพืชคลุมดินตามความลาดชันของพื้นที่ภายในพื้นที่โครงการเพื่อป้องกันการชะล้างของหน้าดิน | - โครงการได้จัดให้มีการปลูกพืชคลุมดินตามมาตรการกำหนด (รูปที่ 2.2) เพื่อให้พืชช่วยยึดหน้าดินไม่ให้เกิดการชะล้างพังทลาย | - ไม่พบปัญหา | <br>รูปที่ 2.2 การปลูกหญ้าหรือพืชคลุมดิน |

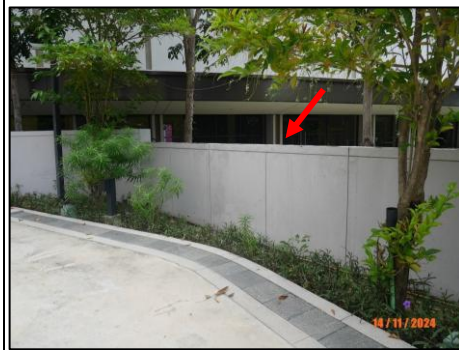
| ผลกระทบสิ่งแวดล้อม | มาตรการป้องกันและแก้ไขผลกระทบสิ่งแวดล้อม | รายละเอียดการปฏิบัติจริง | ปัญหาและแนวทางแก้ไข | อ้างอิง |
|---|---|---|---|---|
| 1. ทรัพยากรสิ่งแวดล้อม<br>ทางกายภาพ (ต่อ)<br>1.2 ทรัพยากรดิน (ต่อ) | 2. จัดให้มีรั้วโดยรอบแนวเขตที่ดินของโครงการ สูงไม่น้อยกว่า 2 เมตร เพื่อป้องกันการพังทลายของดินถมสู่พื้นที่ข้างเคียง | - โครงการได้จัดทำรั้วรอบพื้นที่โครงการตามมาตรการกำหนด (รูปที่ 2.3) | - ไม่พบปัญหา | <p>รูปที่ 2.3 รั้วรอบโครงการ</p> |

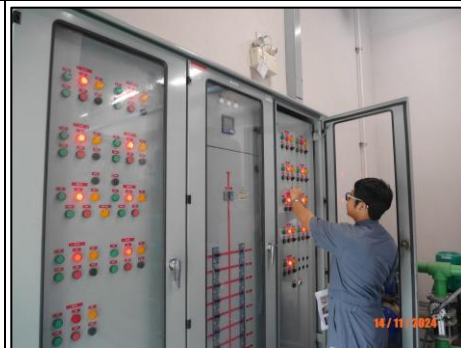
| ผลกระทบสิ่งแวดล้อม | มาตรการป้องกันและแก้ไขผลกระทบสิ่งแวดล้อม | รายละเอียดการปฏิบัติจริง | ปัญหาและแนวทางแก้ไข | อ้างอิง |
|---|---|---|---|---|
| 2. ทรัพยากรชีวภาพ (ต่อ) | 2. ดูแลรักษาระบบบำบัดน้ำเสียของโครงการให้สามารถทำงานได้อย่างต่อเนื่องและมีประสิทธิภาพ | - โครงการได้ดูแลรักษาระบบบำบัดน้ำเสียของโครงการให้สามารถทำงานได้อย่างต่อเนื่องและมีประสิทธิภาพ โดยมีเจ้าหน้าที่คอยดูแลรักษาระบบบำบัดน้ำเสียและตรวจสอบการทำงานของระบบบำบัดน้ำเสียให้ทำงานอย่างมีประสิทธิภาพ (รูปที่ 2.11) (ภาคผนวกที่ 5) | - ไม่พบปัญหา | <p>รูปที่ 2.11 เจ้าหน้าที่ดูแลระบบบำบัดน้ำเสีย</p> |

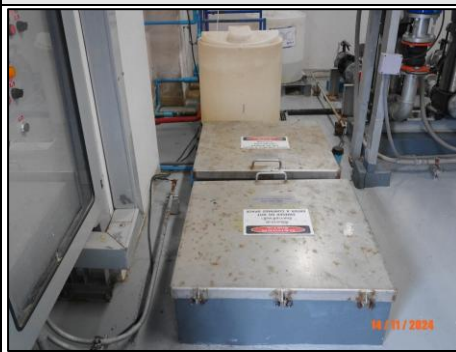
| ผลกระทบสิ่งแวดล้อม | มาตรการป้องกันและแก้ไขผลกระทบสิ่งแวดล้อม | รายละเอียดการปฏิบัติจริง | ปัญหาและแนวทางแก้ไข | อ้างอิง |
|---|---|---|---|---|
| 3. คุณค่าการใช้ประโยชน์ของมนุษย์ (ต่อ)<br>3.1 สิ่งอำนวยความสะดวกขั้นพื้นฐาน (ต่อ)<br>(1) การใช้น้ำ (ต่อ) | 3. จัดให้มีการสำรองน้ำเพื่ออุปโภค-บริโภค ประมาณ 3,473.67 ลบ.ม. สำรองน้ำใช้ได้นาน 7.99 วัน | - โครงการได้มีการติดตั้งถังน้ำสำรอง ประมาณ 3,473.67 ลบ.ม. เพื่อสำรองน้ำในการอุปโภค-บริโภคภายในโครงการ (รูปที่ 2.13) | - ไม่พบปัญหา | <br>รูปที่ 2.13 ถังน้ำสำรองเพื่ออุปโภค-บริโภค |

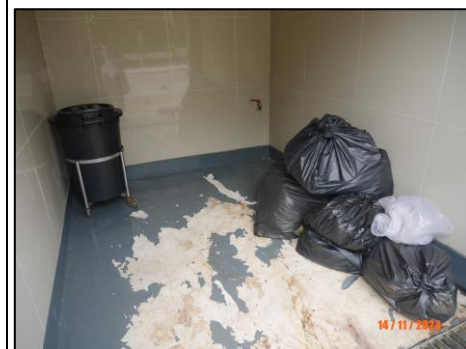
| ผลกระทบสิ่งแวดล้อม | มาตรการป้องกันและแก้ไขผลกระทบสิ่งแวดล้อม | รายละเอียดการปฏิบัติจริง | ปัญหาและแนวทางแก้ไข | อ้างอิง |
|---|---|---|---|---|
| | <p>3. การเก็บมูลฝอยใส่ถุงต้องไม่ให้มีปริมาณหรือน้ำหนักมากเกินไป</p> | <p>- โครงการกำชับพนักงานในการเก็บมูลฝอยใส่ถุงต้องไม่ให้มีปริมาณหรือน้ำหนักมากเกินไป และมัดปากถุงให้เรียบร้อยทุกครั้งที่จัดเก็บ (รูปที่ 2.19)</p> | <p>- ไม่พบปัญหา</p> | <p>รูปที่ 2.19 การจัดเก็บมูลฝอย (ใส่ถุงดำมัดปากถุงเรียบร้อย)</p> |

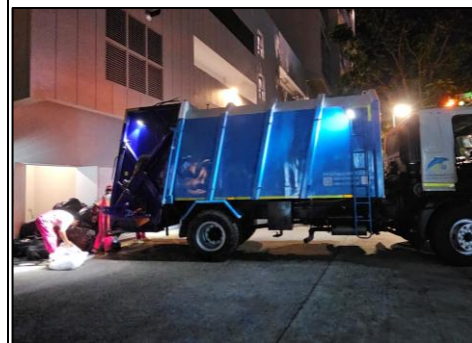
| ผลกระทบสิ่งแวดล้อม | มาตรการป้องกันและแก้ไขผลกระทบสิ่งแวดล้อม | รายละเอียดการปฏิบัติจริง | ปัญหาและแนวทางแก้ไข | อ้างอิง |
|---|---|---|---|---|
| 3. คุณค่าการใช้ประโยชน์ของมนุษย์ (ต่อ)<br>3.1 สิ่งอำนวยความสะดวกขั้นพื้นฐาน (ต่อ)<br>(3) การจัดการมูลฝอย (ต่อ) | 9. ประสานงานการจัดเก็บมูลฝอยกับเมืองพัทยา มาเก็บมูลฝอยจากโครงการอย่างสม่ำเสมอทุกวัน โดยไม่มีการตกค้างภายในโครงการ | - โครงการได้ประสานงานกับเมืองพัทยา เข้ามาจัดเก็บมูลฝอยทุกวัน ช่วงเวลา 02.00-03.00 น. (รูปที่ 2.22)(ภาคผนวกที่ 6) ปัจจุบันไม่พบขยะตกค้างภายในโครงการ | - ไม่พบปัญหา | <br>รูปที่ 2.22 การจัดเก็บมูลฝอย |

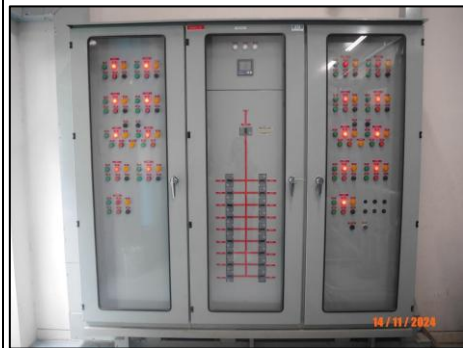
| ผลกระทบสิ่งแวดล้อม | มาตรการป้องกันและแก้ไขผลกระทบสิ่งแวดล้อม | รายละเอียดการปฏิบัติจริง | ปัญหาและแนวทางแก้ไข | อ้างอิง |
|---|---|---|---|---|
| 3. คุณค่าการใช้ประโยชน์ของมนุษย์ (ต่อ)<br>3.1 สิ่งอำนวยความสะดวกขั้นพื้นฐาน<br>(ต่อ)<br>(4) การบำบัดน้ำเสีย (ต่อ) | 4. ติดตั้งมาตรวัดไฟฟ้าในส่วนของระบบบำบัดน้ำเสียแยกออกจากส่วนอื่นๆ | - โครงการจัดให้มีระบบมิเตอร์ไฟฟ้าสำหรับระบบบำบัดน้ำเสีย (รูปที่ 2.24) โดยเฉพาะแยกจากระบบไฟฟ้าอื่น เพื่อให้สามารถติดตามตรวจสอบการใช้งานระบบบำบัดน้ำเสีย และให้เกิดความมั่นใจว่าโครงการจะเดินระบบบำบัดน้ำเสียตลอดเวลาที่เปิดดำเนินโครงการ | - ไม่พบปัญหา | <br>รูปที่ 2.24 มาตรวัดไฟฟ้าส่วนของระบบบำบัดน้ำเสีย |

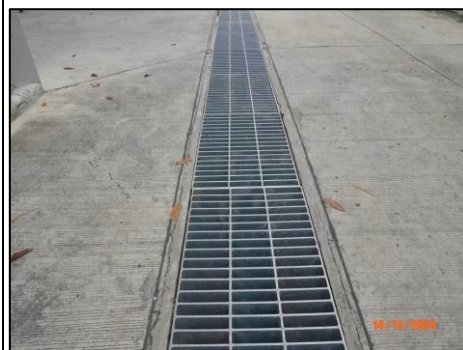
| ผลกระทบสิ่งแวดล้อม | มาตรการป้องกันและแก้ไขผลกระทบสิ่งแวดล้อม | รายละเอียดการปฏิบัติจริง | ปัญหาและแนวทางแก้ไข | อ้างอิง |
|---|---|---|---|---|
| 3.2 การระบายน้ำและการป้องกันน้ำท่วม | 1. ติดตั้งตะแกรงดักมูลฝอยบริเวณจุดระบายน้ำเข้าสู่ท่อระบายน้ำและมีการลอกตะแกรงทุกเดือน | - โครงการมีการติดตั้งตะแกรงดักมูลฝอยบริเวณจุดระบายน้ำเข้าสู่ท่อระบายน้ำ (รูปที่ 2.25) และมีการลอกตะแกรงทุกครั้งเมื่อพบสิ่งอุดตัน | - ไม่พบปัญหา | <br>รูปที่ 2.25 ตะแกรงดักขยะ |

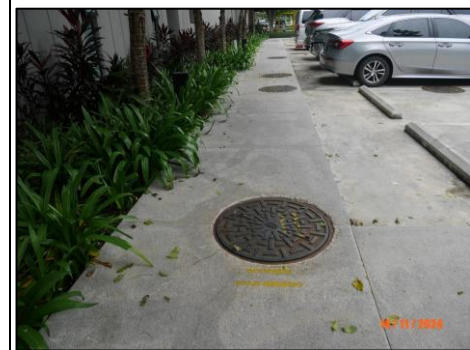
| ผลกระทบสิ่งแวดล้อม | มาตรการป้องกันและแก้ไขผลกระทบสิ่งแวดล้อม | รายละเอียดการปฏิบัติจริง | ปัญหาและแนวทางแก้ไข | อ้างอิง |
|---|---|---|---|---|
| | ผลกระทบต่อสุขภาพจากน้ำเสีย<br>1. จัดให้มีระบบบำบัดน้ำเสียแบบตะกอนเร่งโดยระบบบำบัดน้ำเสียต้องออกแบบให้มีความในการสามารถรองรับน้ำเสียที่เกิดจากโครงการได้ทั้งหมด | - โครงการได้มีการติดตั้งระบบบำบัดน้ำเสียเบื้องต้นตามมาตรการกำหนดฯ (รูปที่ 2.32) โดยมีเจ้าหน้าที่ผู้มีความชำนาญเป็นผู้ดูแลระบบบำบัดน้ำเสีย (รูปที่ 2.11) | - ไม่พบปัญหา | <br>รูปที่ 2.32 ระบบบำบัดน้ำเสียภายในโครงการ |

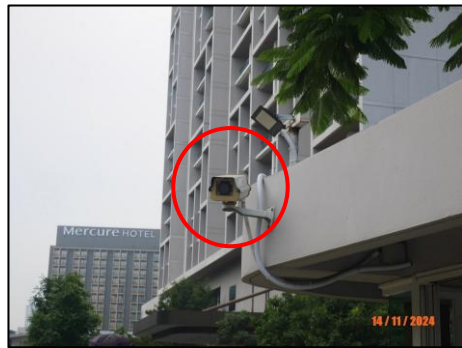
| ผลกระทบสิ่งแวดล้อม | มาตรการป้องกันและแก้ไขผลกระทบสิ่งแวดล้อม | รายละเอียดการปฏิบัติจริง | ปัญหาและแนวทางแก้ไข | อ้างอิง |
|---|---|---|---|---|
| | 5. จัดให้มีโทรทัศน์วงจรปิด (CCTV) ภายในพื้นที่โครงการเพื่อรักษาความปลอดภัยให้แก่ผู้พักอาศัยภายในโครงการ | - โครงการจัดให้มีกล้องวงจรปิด (CCTV) บริเวณต่างๆ ภายในพื้นที่โครงการ เช่น บริเวณทางเข้า-ออกโครงการ บริเวณ Reception ภายในอาคาร และบริเวณภายนอกอาคาร เป็นต้น (รูปที่ 2.37) | - ไม่พบปัญหา | <br>บริเวณทางเข้า-ออก โครงการ<br>รูปที่ 2.37 กล้องวงจรปิด CCTV |

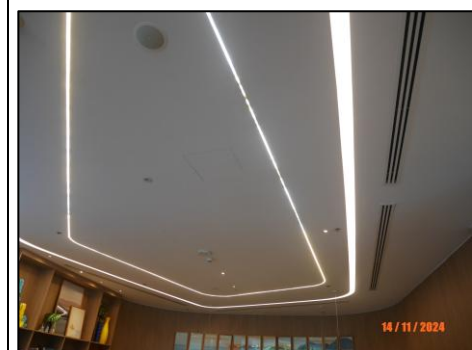
| ผลกระทบสิ่งแวดล้อม | มาตรการป้องกันและแก้ไขผลกระทบสิ่งแวดล้อม | รายละเอียดการปฏิบัติจริง | ปัญหาและแนวทางแก้ไข | อ้างอิง |
|---|---|---|---|---|
| | - เลือกใช้อุปกรณ์ที่ประหยัดพลังงานภายในอาคาร เช่น หลอดไฟฟ้า | - โครงการเลือกใช้อุปกรณ์ที่ประหยัดพลังงาน เช่น หลอดไฟแบบ LED (รูปที่ 2.39) | - ไม่พบปัญหา | <br>รูปที่ 2.39 หลอดไฟแบบ LED |

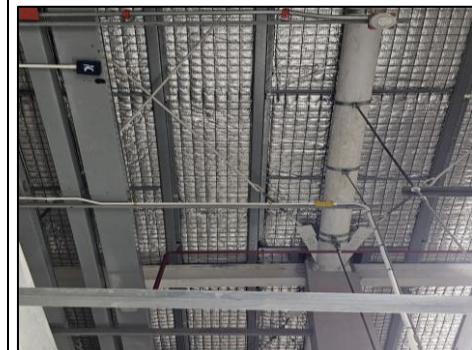
| ผลกระทบสิ่งแวดล้อม | มาตรการป้องกันและแก้ไขผลกระทบสิ่งแวดล้อม | รายละเอียดการปฏิบัติจริง | ปัญหาและแนวทางแก้ไข | อ้างอิง |
|---|---|---|---|---|
| 4. คุณค่าคุณภาพชีวิต (ต่อ)<br>4.8 การประหยัดและอนุรักษ์พลังงาน (ต่อ) | 2. มาตรการด้านประหยัดและอนุรักษ์พลังงาน<br>กำหนดให้เจ้าของโครงการเป็นผู้รับผิดชอบการดำเนินการตามมาตรการประหยัดและอนุรักษ์พลังงานดังนี้<br>1. การลดความร้อนจากแสงอาทิตย์ที่เข้ามาในอาคาร โดยติดตั้งฉนวนกันความร้อนที่หลังคาหรือผนังที่กระทบกับแสงอาทิตย์ | - โครงการติดตั้งฉนวนกันความร้อนที่หลังคา (รูปที่ 2.40) หรือผนังที่กระทบกับแสงอาทิตย์เพื่อลดความร้อนจากแสงอาทิตย์ที่จะเข้ามาในอาคาร | - ไม่พบปัญหา | <br>รูปที่ 2.40 ฉนวนกันความร้อนบนหลังคา |

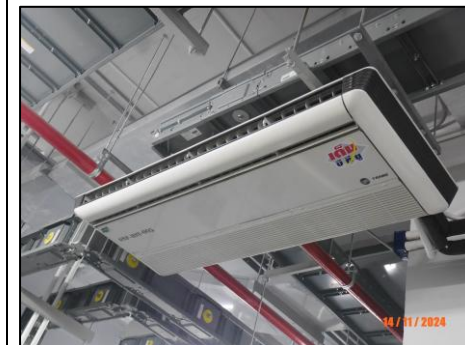
| ผลกระทบสิ่งแวดล้อม | มาตรการป้องกันและแก้ไขผลกระทบสิ่งแวดล้อม | รายละเอียดการปฏิบัติจริง | ปัญหาและแนวทางแก้ไข | อ้างอิง |
|---|---|---|---|---|
| 4. คุณค่าคุณภาพชีวิต (ต่อ)<br>4.8 การประหยัดและอนุรักษ์พลังงาน (ต่อ) | 2. เครื่องปรับอากาศ (กรณีติดตั้งเครื่องปรับอากาศ)<br><br>(ก) เลือกใช้เครื่องปรับอากาศให้มีขนาดที่เหมาะสมกับขนาดพื้นที่ห้องและเลือกเครื่องปรับอากาศที่มีประสิทธิภาพในการประหยัดพลังงานสูงสุด (High Economic Efficiency Ratio (EER)) | - โครงการเลือกใช้เครื่องปรับอากาศให้มีขนาดที่เหมาะสมกับขนาดพื้นที่ห้อง และเลือกใช้เครื่องปรับอากาศที่มีประสิทธิภาพในการประหยัดพลังงานสูงสุด (รูปที่ 2.41) | - ไม่พบปัญหา | <br><br>รูปที่ 2.41 เครื่องปรับอากาศประหยัดพลังงาน |

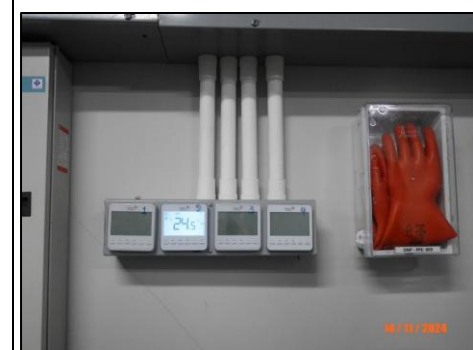
| ผลกระทบสิ่งแวดล้อม | มาตรการป้องกันและแก้ไขผลกระทบสิ่งแวดล้อม | รายละเอียดการปฏิบัติจริง | ปัญหาและแนวทางแก้ไข | อ้างอิง |
|---|---|---|---|---|
| | - ตั้ง Thermostat ให้ควบคุมอุณหภูมิที่พอเหมาะไม่ควรตั้ง Thermostat ไว้ให้ต่ำเกินไป และหมั่นตรวจสอบว่าสามารถทำงานได้เป็นปกติหรือไม่ อุณหภูมิที่พอเหมาะ คือ 24-26°C | - โครงการได้ติดตั้ง Thermostat เพื่อควบคุมอุณหภูมิให้เหมาะสม คือ 24-26°C (รูปที่ 2.42) | - ไม่พบปัญหา | <br>รูปที่ 2.42 Thermostat เพื่อควบคุมอุณหภูมิ |

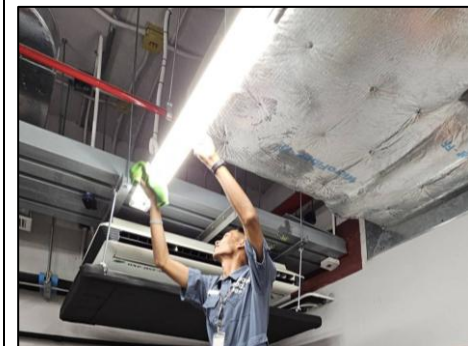
| ผลกระทบสิ่งแวดล้อม | มาตรการป้องกันและแก้ไขผลกระทบสิ่งแวดล้อม | รายละเอียดการปฏิบัติจริง | ปัญหาและแนวทางแก้ไข | อ้างอิง |
|---|---|---|---|---|
| | - จัดเจ้าหน้าที่ให้หมั่นทำความสะอาดหลอดไฟและโคมไฟอยู่เสมอ เพราะฝุ่นละอองที่เกาะหลอดไฟจะทำให้แสงสว่างลดน้อยลง | - โครงการจัดเจ้าหน้าที่ให้หมั่นทำความสะอาดหลอดไฟและโคมไฟอย่างสม่ำเสมอ (รูปที่ 2.48) เพื่อป้องกันฝุ่นละอองเกาะหลอดไฟส่งผลให้แสงสว่างลดลง | - ไม่พบปัญหา | <br>รูปที่ 2.48 การทำความสะอาดหลอดไฟ |

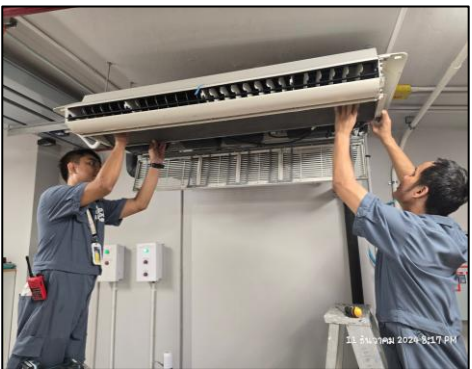
| ผลกระทบสิ่งแวดล้อม | มาตรการป้องกันและแก้ไขผลกระทบสิ่งแวดล้อม | รายละเอียดการปฏิบัติจริง | ปัญหาและแนวทางแก้ไข | อ้างอิง |
|---|---|---|---|---|
| 4. คุณค่าคุณภาพชีวิต (ต่อ)<br>4.9 เชื้อลีจิโอเนลลาในเครื่องปรับอากาศ | 1. ล้างทำความสะอาดเครื่องปรับอากาศของโครงการ | - โครงการจัดให้มีการล้างทำความสะอาดเครื่องปรับอากาศ (รูปที่ 2.49) | - ไม่พบปัญหา | <p>รูปที่ 2.49 การทำความสะอาดเครื่องปรับอากาศ</p> |

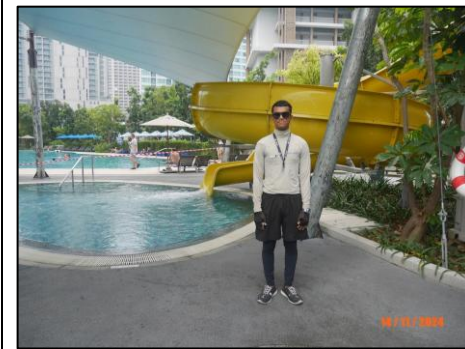
| ผลกระทบสิ่งแวดล้อม | มาตรการป้องกันและแก้ไขผลกระทบสิ่งแวดล้อม | รายละเอียดการปฏิบัติจริง | ปัญหาและแนวทางแก้ไข | อ้างอิง |
|---|---|---|---|---|
| 4. คุณค่าคุณภาพชีวิต (ต่อ)<br>4.10 สระว่ายน้ำ (ต่อ) | 5) จัดให้มีเจ้าหน้าที่รักษาความปลอดภัย ซึ่งมีความชำนาญในการว่ายน้ำและสามารถให้การปฐมพยาบาลได้และผลัดเปลี่ยนกันเพื่อดูแลความปลอดภัยและช่วยเหลือผู้ใช้บริการเมื่อเกิดอุบัติเหตุประจำอยู่ตลอดเวลาที่สระว่ายน้ำเปิดบริการ | - โครงการจัดให้มีเจ้าหน้าที่ดูแลสระว่ายน้ำคอยดูแลความปลอดภัย ซึ่งเป็นผู้มีความรู้ด้านการปฐมพยาบาลคนจมน้ำ และให้ความช่วยเหลือในกรณีเกิดเหตุฉุกเฉิน โดยอยู่ประจำสระว่ายน้ำตลอดเวลาที่เปิดให้บริการสระว่ายน้ำ (รูปที่ 2.54) | - ไม่พบปัญหา | <br>รูปที่ 2.54 เจ้าหน้าที่ดูแลสระว่ายน้ำและช่วยชีวิตบริเวณสระว่ายน้ำ |
