รายงานผลการปฏิบัติตามมาตรการป้องกันและแก้ไขผลกระทบสิ่งแวดล้อม และมาตรการติดตามตรวจสอบผลกระทบสิ่งแวดล้อม ระหว่างเดือนกรกฎาคม-ธันวาคม พ.ศ. 2567

**ชื่อโครงการ โรงแรมเลยพาเลซ จังหวัดเลย (ระยะดำเนินการ)
ที่ตั้งโครงการ ตำบลกุดป่อง อำเภอเมือง จังหวัดเลย
ชื่อเจ้าของโครงการ บริษัท ซี.พี.เค อินเตอร์เนชั่นแนล จำกัด**

มกราคม 2568

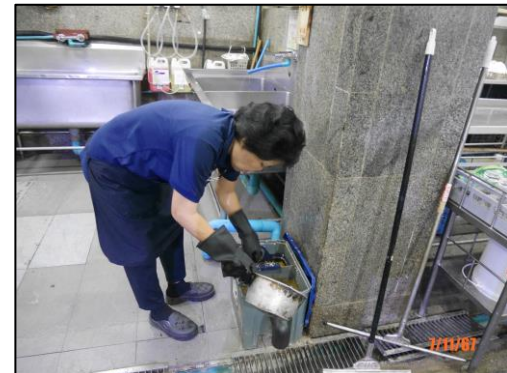
รูปที่ 2.3 เจ้าหน้าที่ตักไขมันจากบ่อดักไขมันใน ห้องครัว

2.2 ให้ตรวจสอบปริมาณไขมันที่สะสมและตัก ออกทุก ๆ สัปดาห์จากบ่อดักไขมันของ ห้องครัวหลักของโรงแรม และบ่อดักไขมัน ในชุดระบบบำบัดน้ำเสียสำเร็จรูป โดยตักใส่ ถุงพลาสติกปิดปากถุงให้แน่นแล้วนำไปทิ้ง รวมกับขยะมูลฝอยทั่วไป	- โครงการมีการตรวจสอบปริมาณไขมันที่สะสมจากบ่อ ดักไขมันของห้องครัวหลักของโรงแรม และบ่อดัก ไขมันในชุดระบบบำบัดน้ำเสียสำเร็จรูปตามแผนการ ปฏิบัติงานการตักไขมันจากบ่อดักไขมัน (ภาคผนวกที่ 15) พร้อมทั้งทำความสะอาดเป็นประจำทุกสัปดาห์ (รูปที่ 2.3) โดยไขมันทั้งหมดจะถูกนำไปรวบรวมใน ภาชนะที่ปิดมิดชิดเพื่อนำไปกำจัดโดยหน่วยงานที่ รับผิดชอบ	- ไม่พบปัญหา

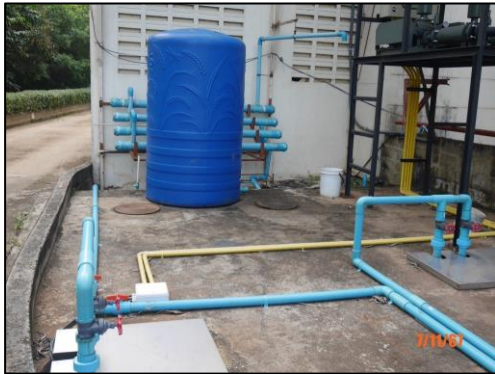
<p>รูปที่ 2.5 บ่อเก็บน้ำที่บำบัดแล้วขนาด 84 ลูกบาศก์เมตร</p>

มาตรการป้องกันและ แก้ไขผลกระทบสิ่งแวดล้อม	รายละเอียดการปฏิบัติตามมาตรการ	ปัญหาและ แนวทางแก้ไข	เอกสารอ้างอิง
<p>2. แหล่งน้ำ/คุณภาพน้ำ (ต่อ)</p> <p>2.6 ควบคุมดูแลอย่างสม่ำเสมอให้มีการเติมคลอรีนในน้ำที่บำบัดแล้วเพื่อฆ่าเชื้อโรคแล้วเก็บกักไว้ในบ่อเก็บกักขนาด 84 ลบ.ม. ก่อนที่จะผ่านถังกรองทราย และถังยกระดับน้ำเพื่อไปใช้รดน้ำพื้นที่สีเขียวของโรงแรมและในสวนสาธารณะเฉลิมพระเกียรติ โดยในฤดูแล้งจะไม่มีภาวะระบายน้ำทิ้งลงสู่แหล่งน้ำสาธารณะ</p>	<p>- โครงการมีระบบเติมคลอรีนในน้ำที่บำบัดแล้ว ก่อนกักเก็บน้ำไว้ในบ่อขนาด 84 ลบ.ม. (รูปที่ 2.5) ในช่วงเดือนกรกฎาคม-ธันวาคม พ.ศ. 2567 มีปริมาณผู้เข้าพักรักษาตัวน้อย ดังนั้น ปริมาณเสียและน้ำที่ผ่านการบำบัดจึงมีปริมาณค่อนข้างน้อยทางโครงการจึงไม่ได้นำน้ำที่ผ่านการบำบัดแล้วมาใช้รดน้ำต้นไม้ที่เป็นพื้นที่สีเขียวของโรงแรมและในสวนสาธารณะเฉลิมพระเกียรติ ทั้งนี้ หากมีการนำน้ำที่ผ่านกระบวนการบำบัดแล้วมาใช้รดน้ำต้นไม้ภายในโครงการจะดำเนินการเติมคลอรีนเพื่อฆ่าเชื้อโรคก่อนเสมอ</p>	<p>- ไม่พบปัญหา</p>

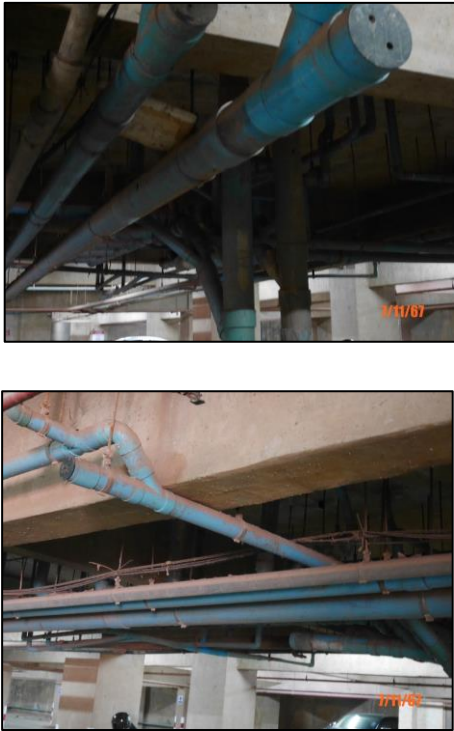
<p>รูปที่ 2.8 เส้นท่อประปาภายในโรงแรม</p>

มาตรการป้องกันและ แก้ไขผลกระทบสิ่งแวดล้อม	รายละเอียดการปฏิบัติตามมาตรการ	ปัญหาและ แนวทางแก้ไข	เอกสารอ้างอิง
<p>3. การใช้น้ำ</p> <p>3.1 ตรวจสอบเส้นท่อประปาภายในโครงการให้อยู่ในสภาพดีถ้ามีจุดชำรุดให้รีบแก้ไขทันที</p>	<p>- โครงการได้มีการตรวจสอบท่อประปาภายในโครงการ (รูปที่ 2.8) เพื่อให้อยู่ในสภาพดีเสมอ หากพบว่ามีจุดที่ชำรุดจะรีบแก้ไขทันที</p>	<p>- ไม่พบปัญหา</p>

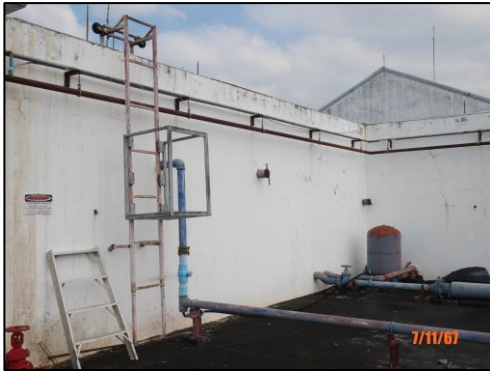
มาตรการป้องกันและ แก้ไขผลกระทบสิ่งแวดล้อม	รายละเอียดการปฏิบัติตามมาตรการ	ปัญหาและ แนวทางแก้ไข	เอกสารอ้างอิง
<p>3. การใช้น้ำ (ต่อ)</p> <p>3.2 ดูแลรักษาความสะอาด สภาพถังและอุปกรณ์ใช้งานที่เกี่ยวข้องของถังเก็บน้ำสำรองให้อยู่ในสภาพที่ดีเสมอ</p>	<p>- โครงการได้มีการดูแลรักษาความสะอาดของถังเก็บน้ำสำรอง และอุปกรณ์ต่างๆ เพื่อให้ถังเก็บน้ำอยู่ในสภาพดีพร้อมใช้งานเสมอ ซึ่งถังเก็บน้ำสำรองของโครงการอยู่บริเวณดาดฟ้าชั้น 8 (รูปที่ 2.9)</p>	<p>- ไม่พบปัญหา</p>

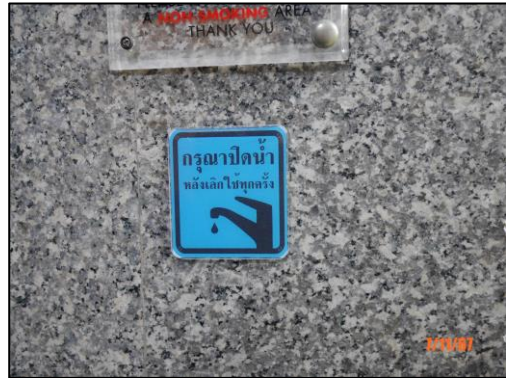
<p>รูปที่ 2.10 ป้ายรณรงค์ประหยัดน้ำ</p>

มาตรการป้องกันและ แก้ไขผลกระทบสิ่งแวดล้อม	รายละเอียดการปฏิบัติตามมาตรการ	ปัญหาและ แนวทางแก้ไข	เอกสารอ้างอิง
<p>3. การใช้น้ำ (ต่อ)</p> <p>3.4 รณรงค์ให้มีการประหยัดการใช้น้ำทั้งในส่วน ของแขกผู้เข้าพักและเจ้าหน้าที่ปฏิบัติงาน ในโรงแรม</p>	<p>- โครงการมีมาตรการในการประหยัดน้ำได้มีการติดป้าย เพื่อรณรงค์/ประชาสัมพันธ์ประหยัดน้ำทั้งในส่วน ของแขกผู้เข้าพักและเจ้าหน้าที่ปฏิบัติงานในโรงแรม และ ขอความร่วมมือในการปิดน้ำทุกครั้งที่เลิกใช้งาน ในพื้นที่ตามจุดต่างๆ เช่น บริเวณห้องน้ำของห้อง ประชุม ห้องจัดเลี้ยง/ห้องสัมมนา และในห้องพัก เป็นต้น (รูปที่ 2.10)</p>	<p>- ไม่พบปัญหา</p>

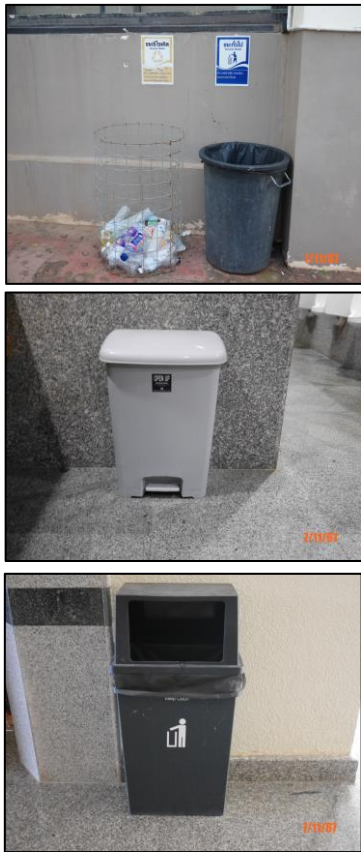
<p>รูปที่ 2.11 ถังรองรับขยะมูลฝอย</p>

มาตรการป้องกันและ แก้ไขผลกระทบสิ่งแวดล้อม	รายละเอียดการปฏิบัติตามมาตรการ	ปัญหาและ แนวทางแก้ไข	เอกสารอ้างอิง
<p>4. การจัดการขยะมูลฝอย</p> <p>4.1 จัดให้มีภาชนะรองรับมูลฝอยอย่างเพียงพอ โดยมีขนาด 20, 50 และ 100 ลิตร กระจายตามแหล่งกำเนิดมูลฝอยต่าง ๆ ในโรงแรม</p>	<p>- โครงการได้จัดให้ภาชนะมีถังรองรับ มีการแยกขยะขวดน้ำพลาสติกกรีซเคิล ขยะทั่วไป และขยะอินทรีย์ (รูปที่ 2.11) ไว้สำหรับรองรับขยะมูลฝอยที่เกิดขึ้นจากกิจกรรมภายในโครงการไว้อย่างเพียงพอมีการกระจายถังขยะไว้ตามพื้นที่ต่างๆ เช่น บริเวณด้านนอกอาคารภายในห้องครัว และห้องน้ำ เป็นต้น</p>	<p>- ไม่พบปัญหา</p>

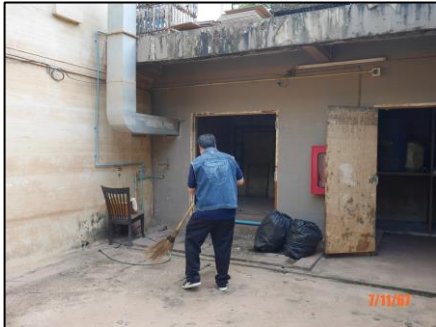
<p>รูปที่ 2.12 เจ้าหน้าที่ดูแลรักษาความสะอาดบริเวณห้องพักขยะ</p>

มาตรการป้องกันและ แก้ไขผลกระทบสิ่งแวดล้อม	รายละเอียดการปฏิบัติตามมาตรการ	ปัญหาและ แนวทางแก้ไข	เอกสารอ้างอิง
<p>4. การจัดการขยะมูลฝอย (ต่อ)</p> <p>4.2 ควบคุมการเก็บรวบรวมขยะมูลฝอยให้มีประสิทธิภาพ โดยจัดให้มีเจ้าหน้าที่ดูแลรักษาความสะอาดให้เพียงพอกับบริเวณพื้นที่บริการ</p>	<p>- โครงการได้จัดให้มีเจ้าหน้าที่เก็บรวบรวมขยะมูลฝอยในห้องพักขยะให้เป็นระเบียบเรียบร้อยอยู่เสมอ โดยขยะจะถูกคัดแยกใส่ในถุงดำมัดปากสนิทเพื่อป้องกันการหกรั่วไหลของมูลฝอยภายในถุง และได้เตรียมอุปกรณ์ล้างทำความสะอาดห้องพักขยะหลังจากที่มีการเก็บขนขยะจากทางเทศบาล โดยจะมีเจ้าหน้าที่เข้ามาดูแลรักษาความสะอาด (รูปที่ 2.12)</p>	<p>- ไม่พบปัญหา</p>

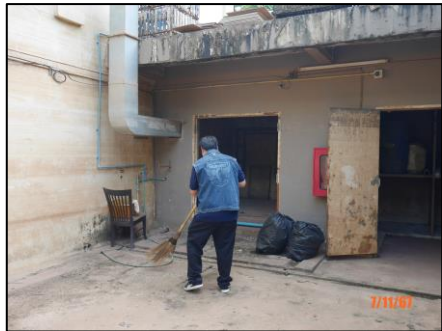
<p>รูปที่ 2.12 เจ้าหน้าที่ดูแลรักษาความสะอาดบริเวณห้องพักขยะ</p>

มาตรการป้องกันและ แก้ไขผลกระทบสิ่งแวดล้อม	รายละเอียดการปฏิบัติตามมาตรการ	ปัญหาและ แนวทางแก้ไข	เอกสารอ้างอิง
<p>4. การจัดการขยะมูลฝอย (ต่อ)</p> <p>4.4 จัดให้มีเจ้าหน้าที่ดูแลรักษาความสะอาด ฉีดล้าง ห้องมูลฝอยทุกครั้งหลังจากที่ทาง เทศบาลดำเนินการเก็บขนเสร็จ</p>	<p>- โครงการได้จัดให้มีเจ้าหน้าที่เก็บรวบรวมขยะมูลฝอย ในห้องพักขยะให้เป็นระเบียบเรียบร้อยอยู่เสมอ และ ได้เตรียมอุปกรณ์ล้างทำความสะอาดห้องพักขยะ หลังจากที่มีการเก็บขนขยะจากทางเทศบาลโดยจะมี เจ้าหน้าที่เข้ามาดูแลรักษาความสะอาดอยู่ตลอดเวลา (รูปที่ 2.12)</p>	<p>- ไม่พบปัญหา</p>

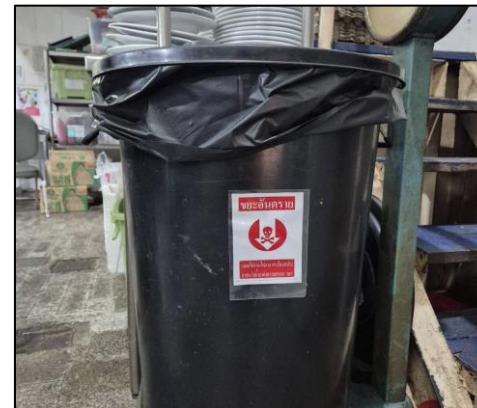
<p>รูปที่ 2.15 ถังขยะรองรับของเสียอันตราย</p>

มาตรการป้องกันและ แก้ไขผลกระทบสิ่งแวดล้อม	รายละเอียดการปฏิบัติตามมาตรการ	ปัญหาและ แนวทางแก้ไข	เอกสารอ้างอิง
<p>4. การจัดการขยะมูลฝอย (ต่อ)</p> <p>4.6 เสนอให้มีการคัดแยกของเสียอันตราย เช่น ถ่านไฟฉาย หลอดไฟนีออน กระป๋องสี กระป๋องยาฆ่าแมลง หรือน้ำยาเคมีล้างห้องน้ำออกไว้เป็นสัดส่วน และจัดเก็บรวบรวมไว้เพื่อให้หน่วยงานที่สามารถจัดการเป็นผู้ดำเนินการต่อไป</p>	<p>- โครงการได้กำหนดให้มีการคัดแยกของเสียอันตรายออกจากขยะทั่วไป (รูปที่ 2.15) เช่น ถ่านไฟฉาย หลอดไฟเก่า กระป๋องสี น้ำยาล้างห้องน้ำ เป็นต้น โดยเก็บรวบรวมไว้แล้วส่งให้เทศบาลเมืองเลยรับไปกำจัดอย่างถูกวิธีต่อไป</p>	<p>- ไม่พบปัญหา</p>

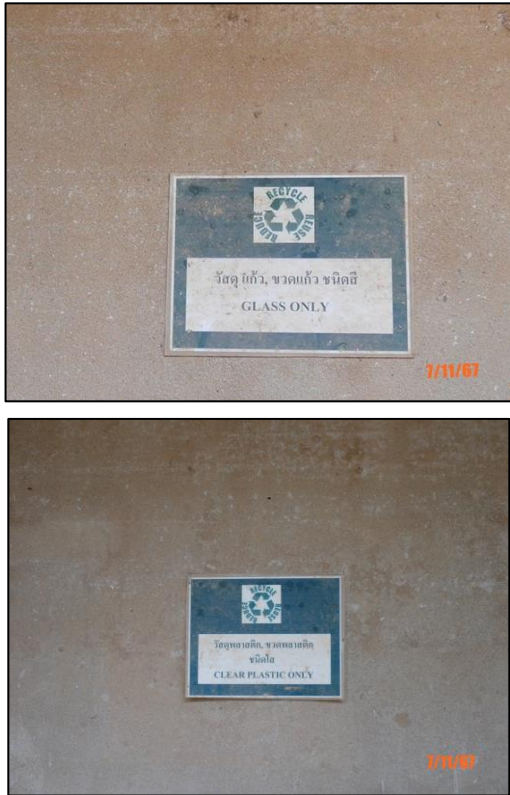
<p>รูปที่ 2.16 พื้นที่จัดเก็บขยะรีไซเคิล</p>

มาตรการป้องกันและ แก้ไขผลกระทบสิ่งแวดล้อม	รายละเอียดการปฏิบัติตามมาตรการ	ปัญหาและ แนวทางแก้ไข	เอกสารอ้างอิง
<p>4. การจัดการขยะมูลฝอย (ต่อ)</p> <p>4.7 รณรงค์ให้มีการลดการเกิดมูลฝอย (Waste Prevention) การนำกลับไปใช้ซ้ำ (Reuse) และการนำกลับไปใช้ประโยชน์ (Recycling) สำหรับบุคลากรทั้งหมดในโรงแรม รวมทั้งขอความร่วมมือจากแขกผู้เข้าพักในโรงแรม โดยควรดำเนินการเป็นโครงการโดยเฉพาะที่มีนโยบายและเป้าหมายชัดเจน และควรดำเนินการอย่างต่อเนื่องเพื่อติดตามและประเมินผลตามขั้นตอนดังภาพที่ 2.1</p>	<p>- โครงการมีการรณรงค์ให้ลดการเกิดขยะมูลฝอยโดยการนำกลับมาใช้ใหม่ และการนำกลับไปใช้ประโยชน์อย่างอื่นทดแทน ได้มีการลดขยะพลาสติกลง เช่น ขวดน้ำดื่มที่ผ่านมาใช้ขวดพลาสติก ในปัจจุบันใช้ขวดแก้วแทน และยังคงแยกประเภทของขยะรีไซเคิลไว้อย่างเป็นสัดส่วน (รูปที่ 2.16) โดยได้รับความร่วมมือจากบุคลากรทั้งหมดในโรงแรมรวมทั้งขอความร่วมมือจากแขกผู้เข้าพักในโรงแรม ทั้งนี้ โครงการได้ดำเนินการอย่างต่อเนื่องเพื่อติดตามและประเมินผล</p>	<p>- ไม่พบปัญหา</p>

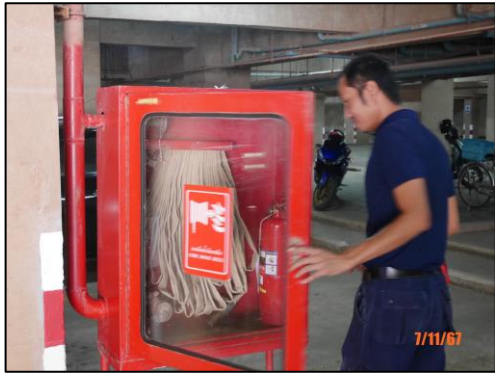
<p>รูปที่ 2.29 เจ้าหน้าที่ตรวจสอบอุปกรณ์ดับเพลิง</p>

มาตรการป้องกันและ แก้ไขผลกระทบสิ่งแวดล้อม	รายละเอียดการปฏิบัติตามมาตรการ	ปัญหาและ แนวทางแก้ไข	เอกสารอ้างอิง
<p>7. การป้องกันอัคคีภัย (ต่อ)</p> <p>7.1 จัดให้มีเจ้าหน้าที่คอยตรวจสอบการทำงานและความพร้อมใช้งานของระบบป้องกันอัคคีภัยทุก ๆ เดือน</p>	<p>- โครงการมีเจ้าหน้าที่คอยตรวจสอบการทำงาน และความพร้อมของระบบป้องกันอัคคีภัยให้พร้อมใช้งานอยู่เสมอ (รูปที่ 2.29 และรูปที่ 2.30) ซึ่งมีรายการดังต่อไปนี้</p> <ul style="list-style-type: none"> - ถังดับเพลิงแบบมือถือ - ปัมมน้ำดับเพลิง - ปริมาณน้ำในถังสำรองน้ำสำหรับดับเพลิง - หัว Hydrant - สายดับเพลิง - กระดิ่งแจ้งเตือนไฟไหม้ (Aram Bell) - ระบบสเปรย์พ่นน้ำ (Fire Sprinkler System) - ระบบตรวจจับควัน (Smoke Detector) (รูปที่ 2.30)
