บทที่ 2

ผลการปฏิบัติตามมาตรการป้องกันและแก้ไขผลกระทบสิ่งแวดล้อม

ตารางที่ 2.1-1 แบบรายงานผลการปฏิบัติตามมาตรการป้องกันและแก้ไขผลกระทบสิ่งแวดล้อม และมาตรการติดตามตรวจสอบผลกระทบสิ่งแวดล้อม (ระยะดำเนินการ)
ของโครงการ คอนโด ยู เกษตร-นวมินทร์ ช่วงเดือนกรกฎาคม- ธันวาคม 2567

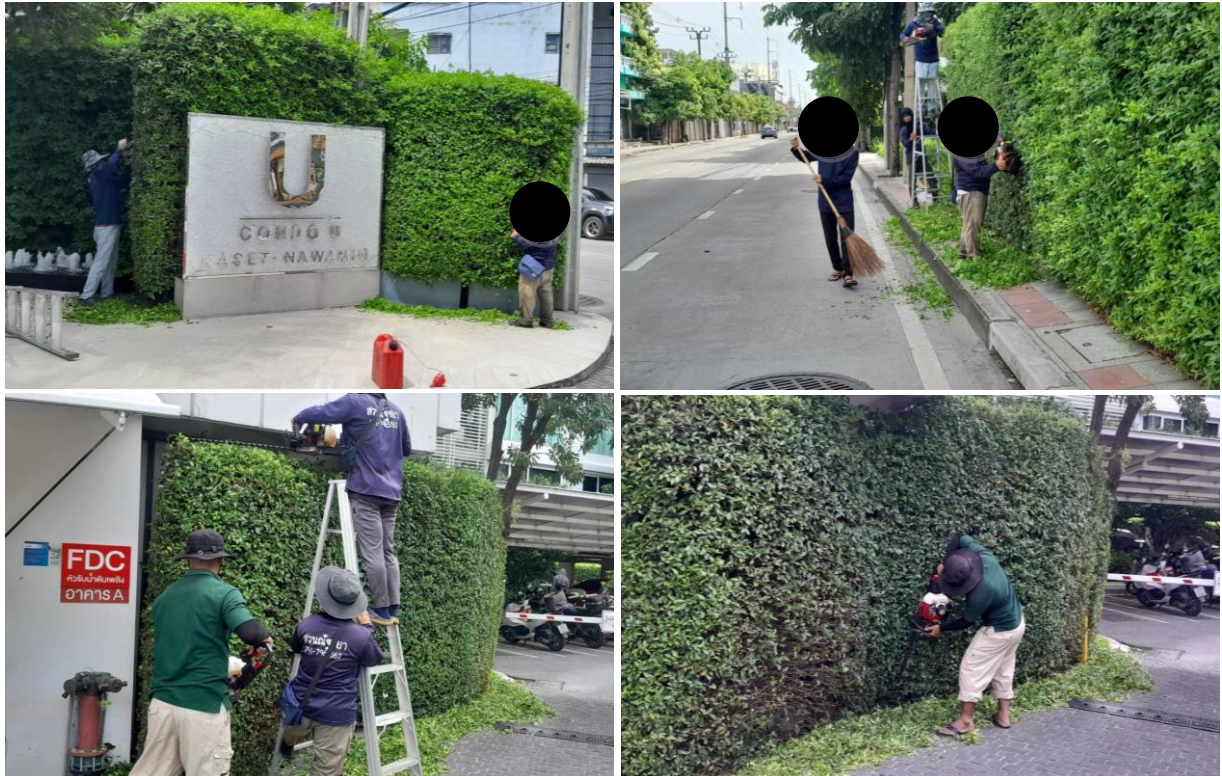
1. ทรัพยากรสิ่งแวดล้อมทางกายภาพ					
1.1 สภาพภูมิประเทศ	ดูแลรักษาพื้นที่จัดภูมิทัศน์ภายในโครงการให้มีความ สะอาด และเป็นระเบียบเรียบร้อยอยู่เสมอ	✓	โครงการจัดเจ้าหน้าที่ดูแลพื้นที่สีเขียวและสภาพแวดล้อม ทั้งภายในและภายนอกให้มีสภาพดีอยู่เสมอ	รูปที่ 2-1	-

รูปที่ 2-1 เจ้าหน้าที่ดูแลพื้นที่สีเขียว

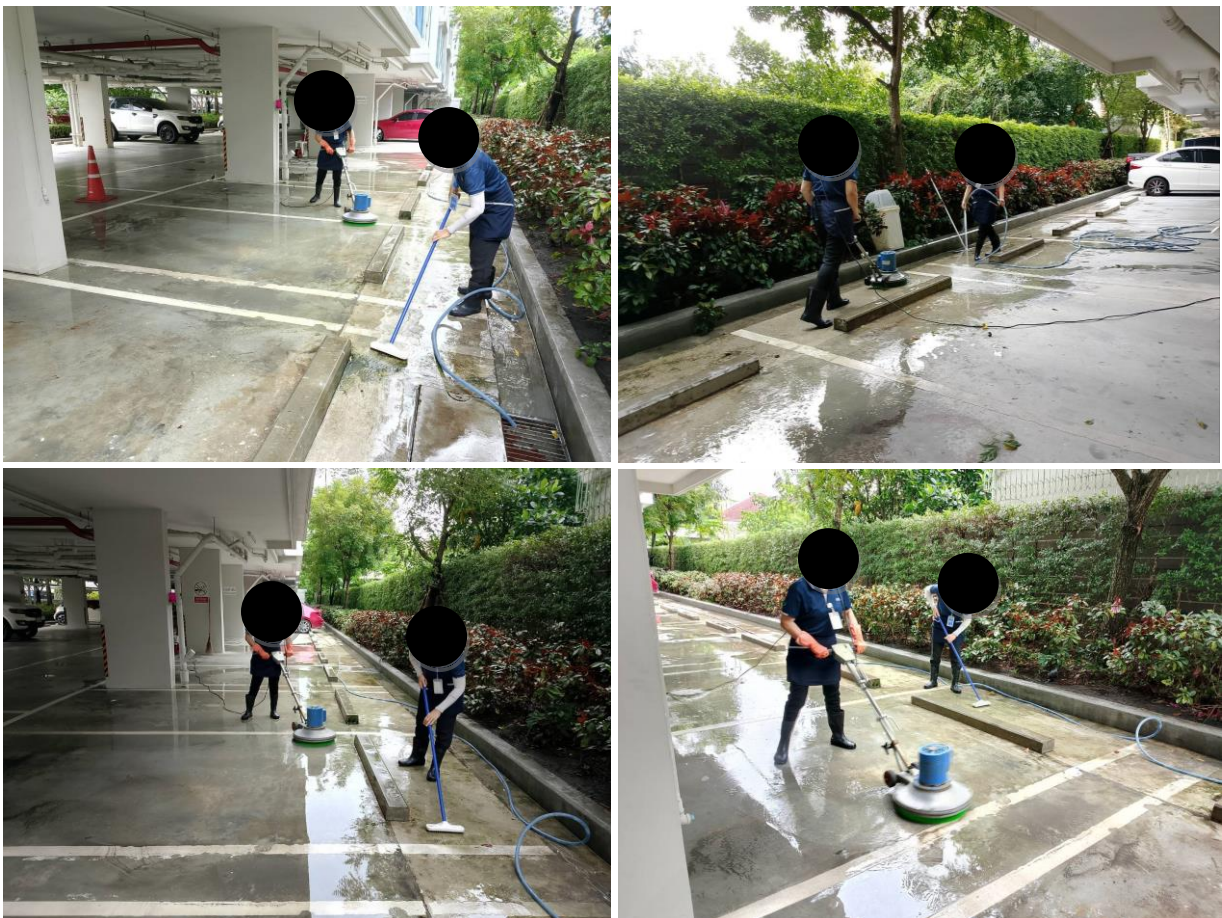
2. ดูแลรักษาความสะอาดบริเวณถนนโดยฉีดล้างถนนเป็น ครั้งคราวเพื่อป้องกันการฟุ้งกระจายของฝุ่นอันเนื่องจาก การสัญจรบนถนน	✓	โครงการได้จัดให้พนักงานทำความสะอาดของโครงการ ดำเนินการล้างทำความสะอาดบริเวณพื้นถนนของ โครงการเป็นประจำ เพื่อลดและป้องกันการฟุ้งกระจาย ของฝุ่น อันเนื่องจากการสัญจรของรถยนต์ในพื้นที่ โครงการ	รูปที่ 2-2	-

รูปที่ 2-2 เจ้าหน้าที่ดูแลทำความสะอาดถนนภายในโครงการ

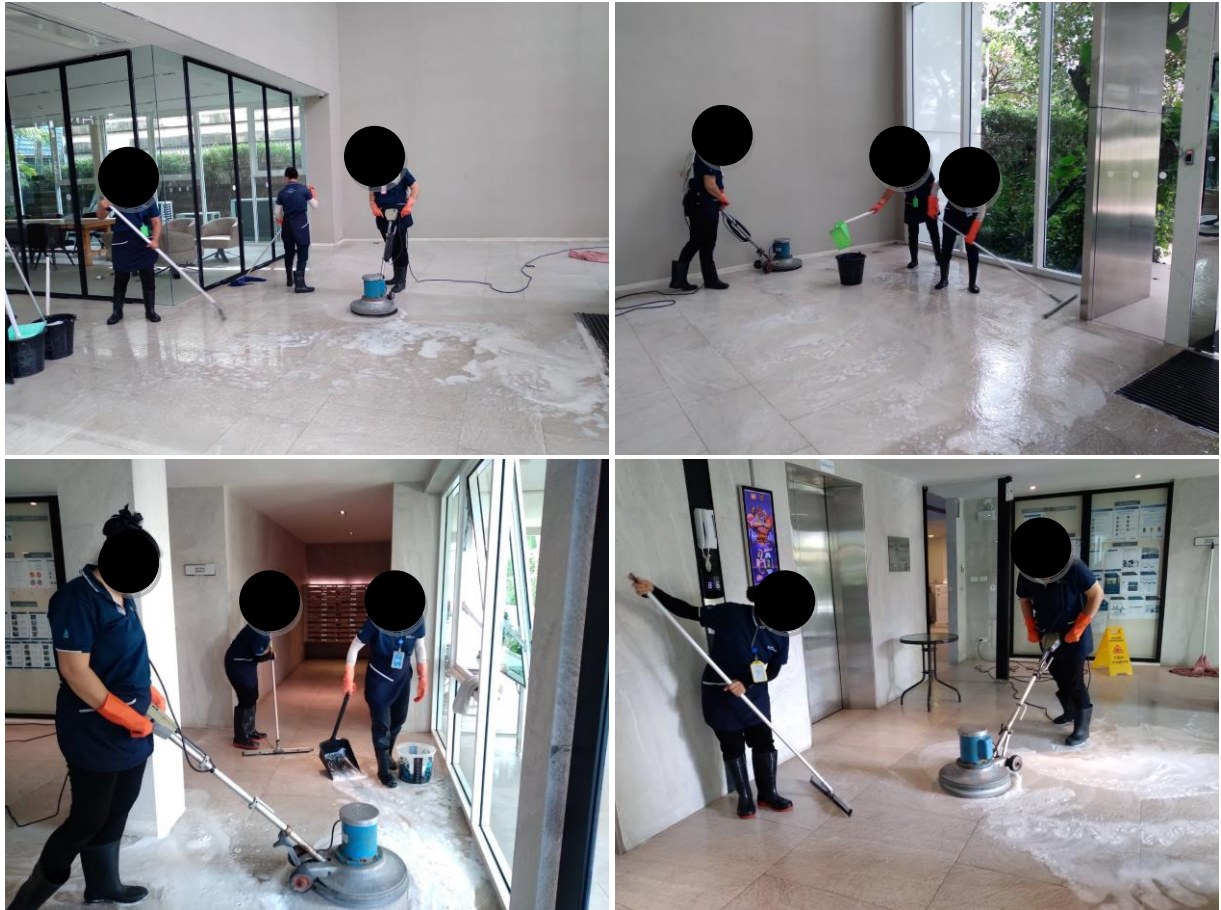
5. ดูแลบริเวณพื้นที่โครงการให้มีความสะอาด และเป็น ระเบียบเรียบร้อยอยู่เสมอ	✓	โครงการจัดเจ้าหน้าที่ดูแลบริเวณพื้นที่โครงการให้มี ความสะอาด และเป็นระเบียบเรียบร้อยอยู่เสมอ	รูปที่ 2-3	-

รูปที่ 2-3 เจ้าหน้าที่ดูแลทำความสะอาดพื้นที่ส่วนกลาง

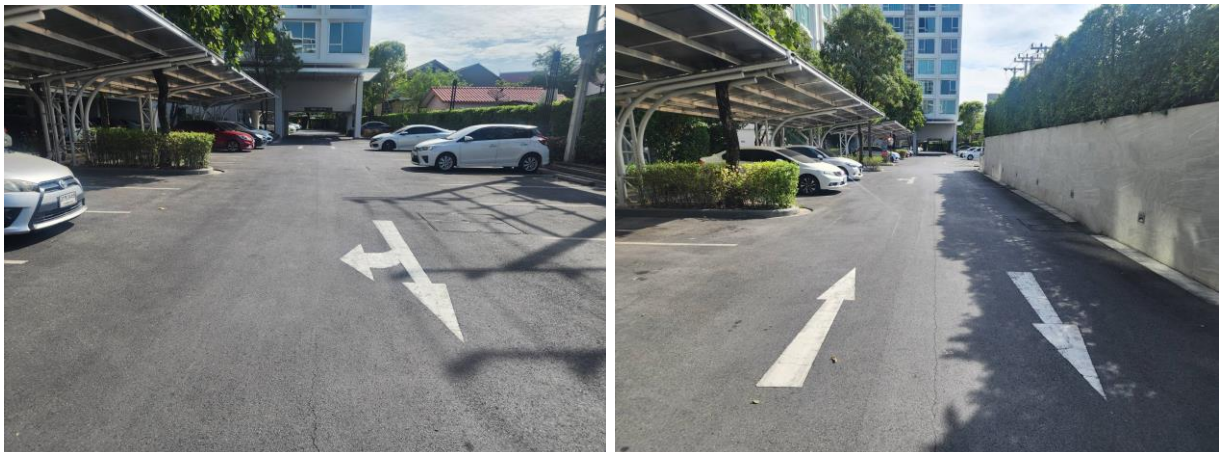
3. ดูแลรักษาสภาพถนนทางเดิน และป้ายจราจรในโครงการ ให้สะอาดและมีสภาพดีอยู่เสมอ กรณีที่พบว่า ถนน ทางเดินรถ และป้ายจราจรมีการชำรุด ให้ดำเนินการ ซ่อมแซมหรือปรับเปลี่ยนใหม่โดยทันที	✓	โครงการได้กำชับพนักงานทุกคนของโครงการ หากพบ การชำรุดของพื้นถนน หรือสัญญาณจราจรต่างๆ บนท้องถนนโครงการลบเลือน มองเห็นไม่ชัดเจน ให้ดำเนินการแจ้งต่อนิติฯ ของโครงการ เพื่อทำการ ซ่อมแซมให้สามารถใช้งานได้มีประสิทธิภาพ โดยเร็วที่สุด	รูปที่ 2-4	-

รูปที่ 2-4 สัญลักษณ์จราจรภายในโครงการ

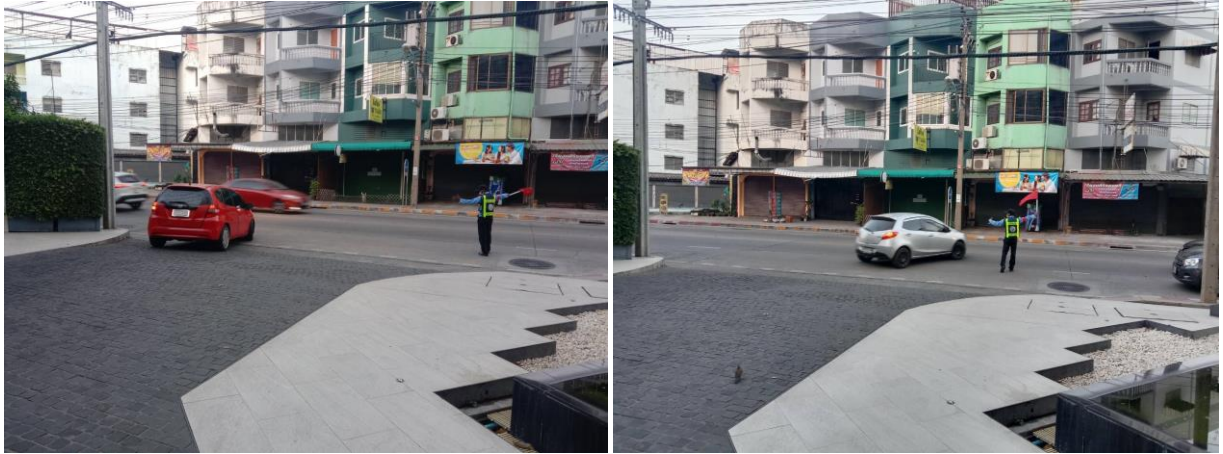
3. จัดให้มีเจ้าหน้าที่อำนวยความสะดวกด้านการจราจร บริเวณทางเข้า-ออก โครงการ เพื่อป้องกันรถติดและ ชะลอตัวบริเวณด้านหน้าโครงการ บนถนนลาดปลาเค้า โดยเฉพาะในช่วงเวลาเร่งด่วน เวลา 07.00-8.00 และ 17.00-18.00 น.	✓	โครงการได้จัดให้มีเจ้าหน้าที่รักษาความปลอดภัย บริเวณทางเข้า-ออก เพื่ออำนวยความสะดวกและ รักษาความปลอดภัยบริเวณด้านหน้าโครงการตลอด 24 ชั่วโมง	รูปที่ 2-5	-

รูปที่ 2-5 เจ้าหน้าที่รักษาความปลอดภัย และอำนวยความสะดวกบริเวณทางเข้าออกของโครงการ

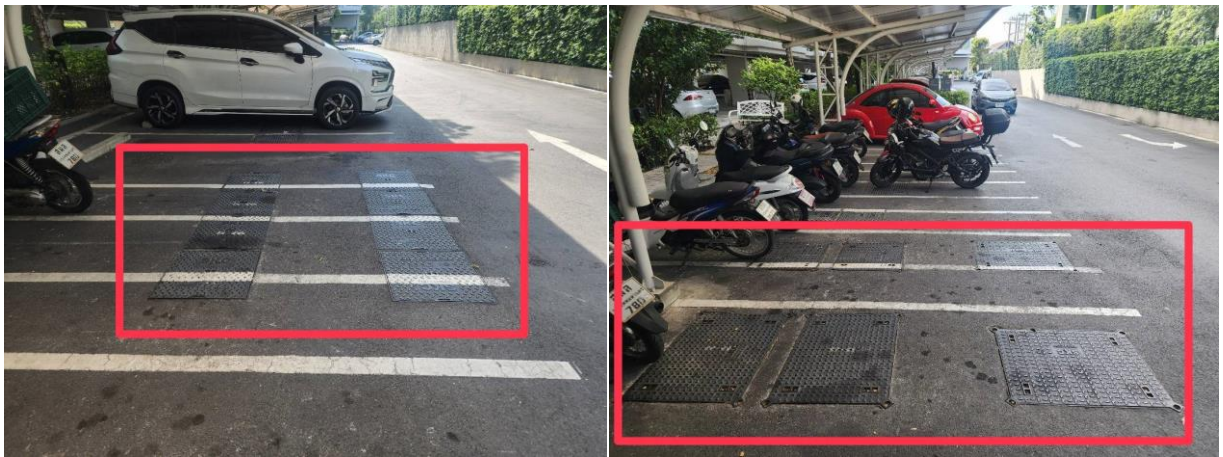
1.3 คุณภาพน้ำ	1. จัดให้มีระบบบำบัดน้ำเสีย 2 ชุด ได้แก่ แบบเติมอากาศ แบบตะกอนเลี้ยง (Aeration Activated Sludge Process) เป็นถังคอนกรีตเสริมเหล็กฝังใต้ดิน ซึ่งได้ถูกออกแบบให้ รองรับน้ำเสียได้ 250 ลบ.ม./วัน จำนวน 1 ชุด และแบบ Septic Aerobic Filter Tank สามารถรับน้ำเสียและ สิ่งปฏิกูลได้ 4 ลบ.ม./วัน สามารถบำบัดน้ำเสียให้ได้คุณภาพ ตามมาตรฐานน้ำทิ้งจากอาคารประเภท ข ซึ่งกำหนดให้มี ค่า BOD ไม่เกิน 30 มก./ล. โดยน้ำทิ้งที่ผ่านการบำบัดจะ มีค่า BOD ในน้ำทิ้งไม่เกิน 20 มก./ล.	✓	ปัจจุบันโครงการได้ก่อสร้างระบบบำบัดน้ำเสีย 2 ชุด ได้แก่ แบบเติมอากาศแบบตะกอนเลี้ยง (Aeration Activated Sludge Process) เป็นถังคอนกรีตเสริมเหล็กฝังใต้ดิน ซึ่งได้ถูกออกแบบให้รองรับน้ำเสียได้ 250 ลบ.ม./วัน จำนวน 1 ชุด และแบบ Septic Aerobic Filter Tank สามารถรับน้ำเสียและสิ่งปฏิกูลได้ 4 ลบ.ม./วัน	รูปที่ 2-6	-

รูปที่ 2-6 ที่ตั้งระบบบำบัดน้ำเสีย

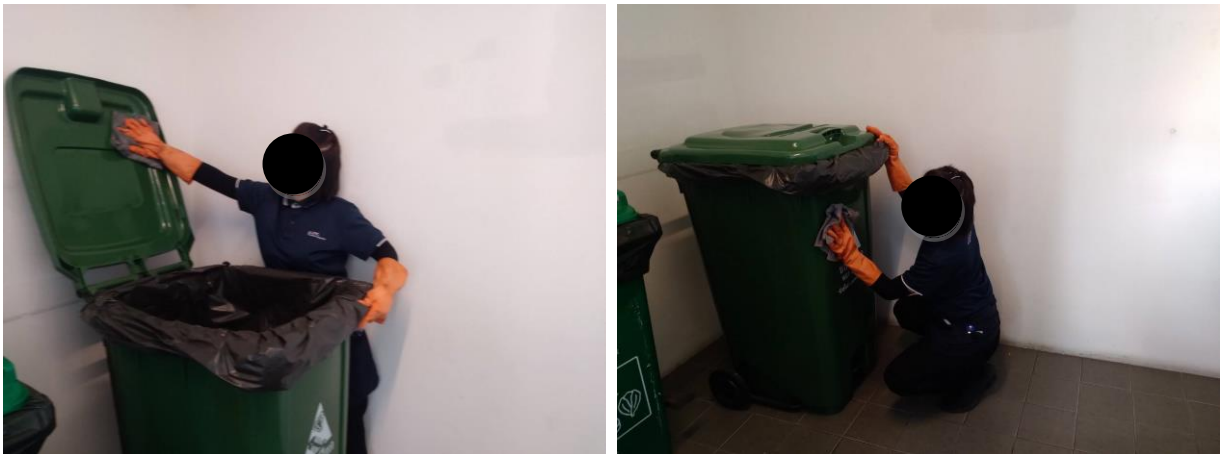
3.4 การจัดการมูลฝอย	1. จัดถังรองรับมูลฝอย ขนาด 100 ลิตร แบบมีฝาปิด มิดชิด พร้อมสวมถุงดำรองรับไว้ในทุกชั้นที่มีห้องพัก และจัดให้มีพนักงานทำความสะอาดจัดเก็บมูลฝอยจากถังรองรับมูลฝอย คัดแยกมูลฝอยนำไปรวมที่ห้องพักมูลฝอยรวม เพื่อให้รถขนมูลฝอย สนง.เขตบางเขน มาจัดเก็บต่อไป	✓	โครงการจัดถังรองรับมูลฝอยประจำชั้น จำนวน 4 ถัง/ชั้น แบ่งเป็น มูลฝอยทั่วไป มูลฝอยเปียก มูลฝอยรีไซเคิล และมูลฝอยอันตราย โดยมีพนักงานทำความสะอาดจัดเก็บมูลฝอยจากถังรองรับมูลฝอยคัดแยกมูลฝอยนำไปรวมที่ห้องพักมูลฝอยรวมเพื่อให้รถขนมูลฝอย สนง.เขตบางเขน มาจัดเก็บต่อไป	รูปที่ 2-9	-

2. จัดให้มีถังมูลฝอยอันตรายขนาด 100 ลิตร จำนวน 1 ถัง ตั้งไว้ด้านหน้าห้องพักขยะประจำชั้น มีพนักงานเก็บวันละ 1 ครั้ง นำไปไว้ถังขยะอันตรายขนาด 240 ลิตร จำนวน 4 ถัง ที่ตั้งอยู่ภายในห้องพักขยะรวม เพื่อให้สำนักงานเขต มาเก็บไปกำจัดทุกวัน	✓	โครงการจัดถังรองรับมูลฝอยอันตราย จำนวน 1 ถัง ตั้งไว้ในห้องพักขยะประจำชั้นทุกชั้น โดยมีพนักงานทำความสะอาดจัดเก็บมูลฝอยจากถังรองรับมูลฝอยวันละ 1 ครั้ง นำไปรวมที่ห้องพักมูลฝอยรวม เพื่อให้สำนักงานเขตมาเก็บไปกำจัดทุกวัน	รูปที่ 2-9	-

รูปที่ 2-9 ห้องพักมูลฝอยประจำชั้น และทำความสะอาดห้องพักมูลฝอยประจำชั้น

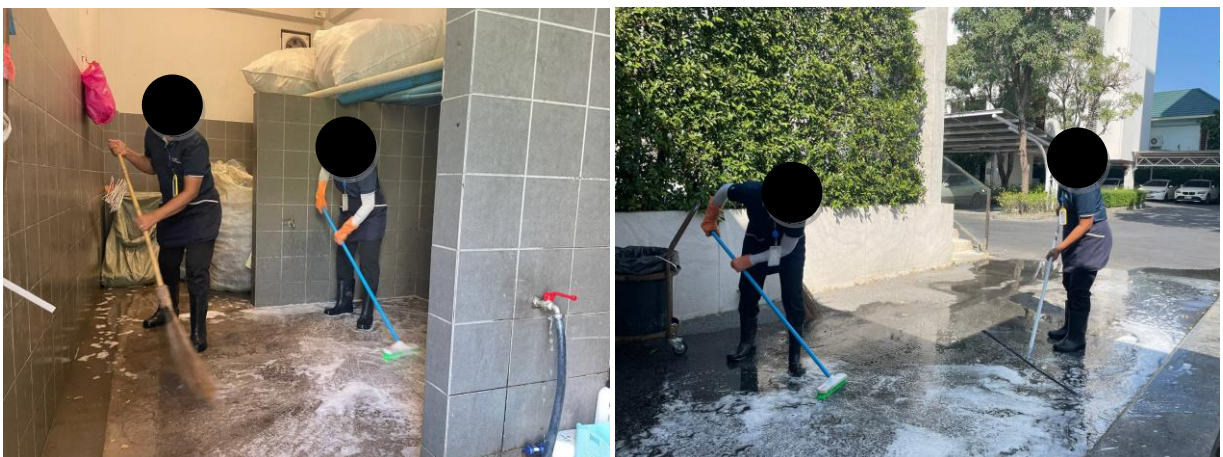
4. ก่อนรวบรวมมูลฝอยจากจุดต่างๆ ไปยังห้องพักมูลฝอยของโครงการต้องมัดถุ่ให้แน่น เพื่อป้องกันมูลฝอยกระจัดกระจายและสะดวกต่อการขนย้าย	✓		-	-
	5. จัดให้มีห้องพักขยะรวมของโครงการ 10.25 ตร.ม. โดยเป็นห้องพักมูลฝอยเปียก 4.62 ตร.ม. ห้องพักขยะรีไซเคิล 3.39 ตร.ม. ห้องพักขยะอันตราย และห้องพักขยะแห้งทั่วไปรวม 1.70 ตร.ม. ซึ่งรองรับมูลฝอยจากอาคารได้ไม่น้อยกว่า 3 วัน	✓	โครงการได้จัดตั้งห้องพักขยะรวมของโครงการตั้งอยู่บริเวณชั้น 1 มีลักษณะเป็นห้องคอนกรีตเสริมเหล็ก และมีประตูเหล็กชนิดบานทึบสำหรับ ปิด-เปิด ซึ่งรองรับมูลฝอยได้ไม่น้อยกว่า 3 วัน	รูปที่ 2-10	-

รูปที่ 2-10 ห้องพักมูลฝอยรวม และทำความสะอาดห้องพักมูลฝอยรวม

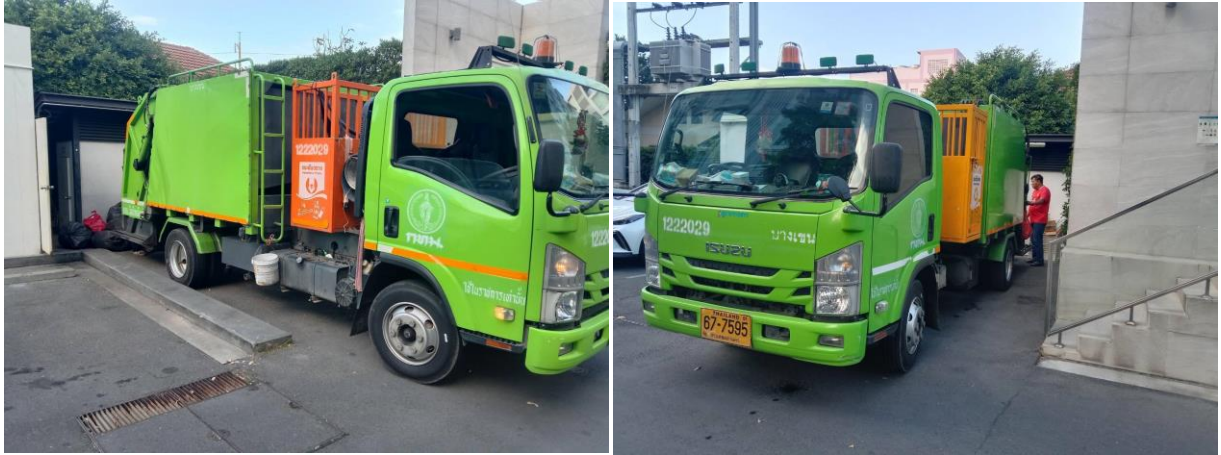
10. จัดให้มีพนักงานขนย้ายมูลฝอยจากห้องพักมูลฝอยมายังรถเก็บขนมูลฝอย เพื่ออำนวยความสะดวกในการเก็บขนมูลฝอยให้กับโครงการ	✓	โครงการได้จัดให้มีพนักงานขนย้ายมูลฝอยจากห้องพักมูลฝอยมายังรถเก็บขนมูลฝอย เพื่ออำนวยความสะดวกในการเก็บขนมูลฝอยให้กับโครงการ	รูปที่ 2-11	-

11. กั้นที่ให้ออรรถที่ใกล้กับห้องพักมูลฝอยรวม เพื่อเป็นที่จอดรถเก็บขนมูลฝอยสำนักงานเขตบางเขน	✓	โครงการจัดให้มีการกั้นที่ให้ออรรถที่ใกล้กับห้องพักมูลฝอยรวม เพื่อเป็นที่จอดรถเก็บขนมูลฝอยสำนักงานเขตบางเขน	รูปที่ 2-11	-

รูปที่ 2-11 รถเก็บขยะมูลฝอยจากสำนักงานเขตบางเขนเข้ามาจัดเก็บมูลฝอย

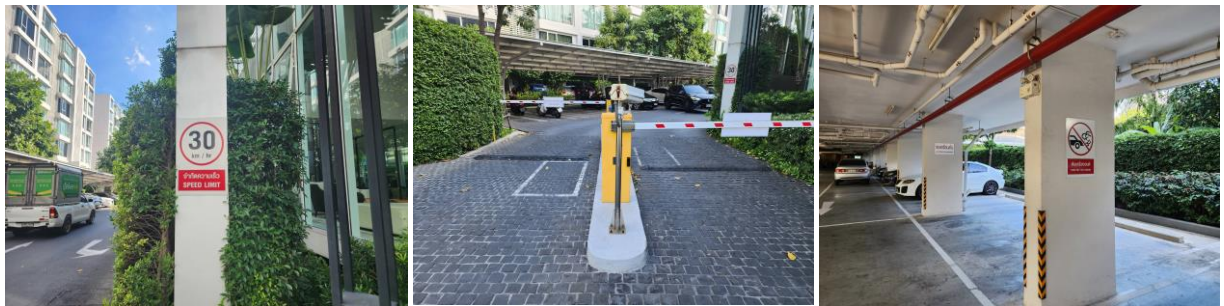
1.2 คุณภาพอากาศ 1) ฝุ่นละออง	1. ควบคุมความเร็วของรถภายในโครงการ เช่น ป้ายจำกัด ความเร็วไม่เกิน 30 กม./ชม. สันนุนชะลอความเร็วแบบ โค้งพาราโบลา ขนาดความกว้างฐาน 2 เมตร สูงจากพื้นถนน โครงการ 0.075 เมตร เพื่อไม่ให้เกิดการฟุ้งกระจายของ ฝุ่นบนผิวถนน	✓	ในการสัญจรภายในพื้นที่โครงการถูกควบคุมด้วย ป้ายจำกัดความเร็วไม่เกิน 30 กม./ชม. และสันนุน ชะลอความเร็ว ประกอบกับทางสัญจรภายในโครงการ ทั้งหมดถูกก่อสร้างด้วยคอนกรีตอัตราการเกิดฝุ่น ละอองจึงอยู่ในระดับต่ำ	รูปที่ 2-23	-

2) มลพิษทางอากาศ	1. ติดตั้งป้ายห้ามติดเครื่องยนต์ทิ้งไว้ภายในบริเวณลานจอดรถ ให้สามารถสังเกตเห็นได้อย่างชัดเจนและทั่วถึง	✓	โครงการได้ติดตั้งป้ายแสดงข้อความว่า “ห้ามติด เครื่องยนต์” บริเวณลานจอดรถให้สามารถมองเห็นได้ อย่างชัดเจน	รูปที่ 2-23	-

รูปที่ 2-23 ป้ายจำกัดความเร็วไม่เกิน 30 กม./ชม. สันนุนชะลอความเร็ว และป้ายดับเครื่องยนต์

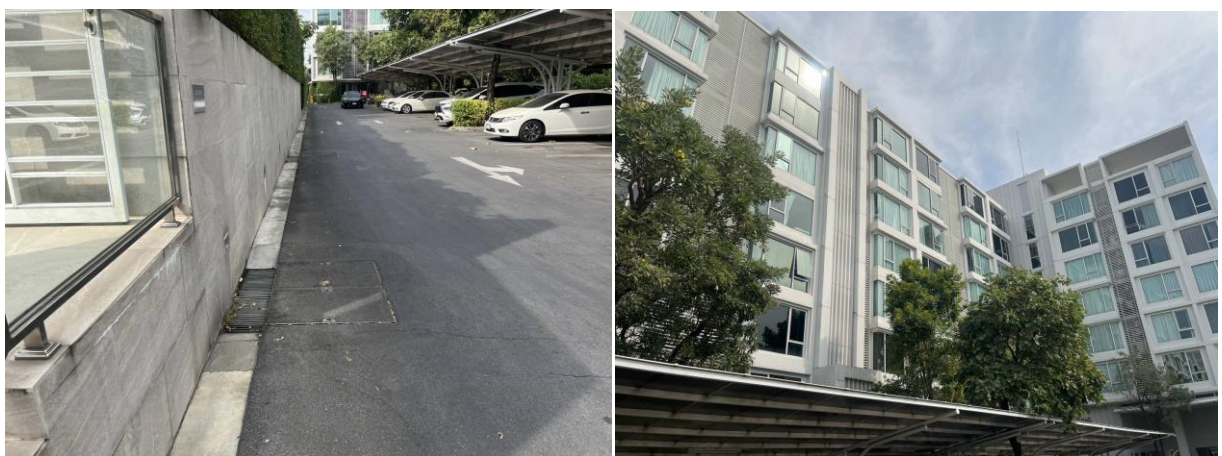
3.3 การระบายน้ำ	1. มีท่อระบายน้ำฝนรอบบริเวณอาคาร ขนาดเส้นผ่านศูนย์กลาง 0.40-0.8 ม.	✓	โครงการจัดให้มีท่อระบายน้ำฝนรอบบริเวณอาคาร	รูปที่ 2-29	-
	2. มีการทวงน้ำในเส้นท่อและบ่อบำบัดน้ำในโครงการ เพื่อช่วยชะลอน้ำไว้ก่อนระบายลงสู่บ่อบำบัดน้ำสาธารณะ หน้าโครงการความจุรวม 220.6 ลบ.ม. ซึ่งเพียงพอต่อ ปริมาณน้ำที่ต้องทวงไว้ (156.20 ลบ.ม.)	✓	โครงการได้จัดให้มีการทวงน้ำในเส้นท่อเพื่อช่วย ชะลอน้ำไว้ก่อนระบายลงสู่บ่อบำบัดน้ำสาธารณะหน้า โครงการ	-	-

รูปที่ 2-29 รางระบายน้ำรอบโครงการ

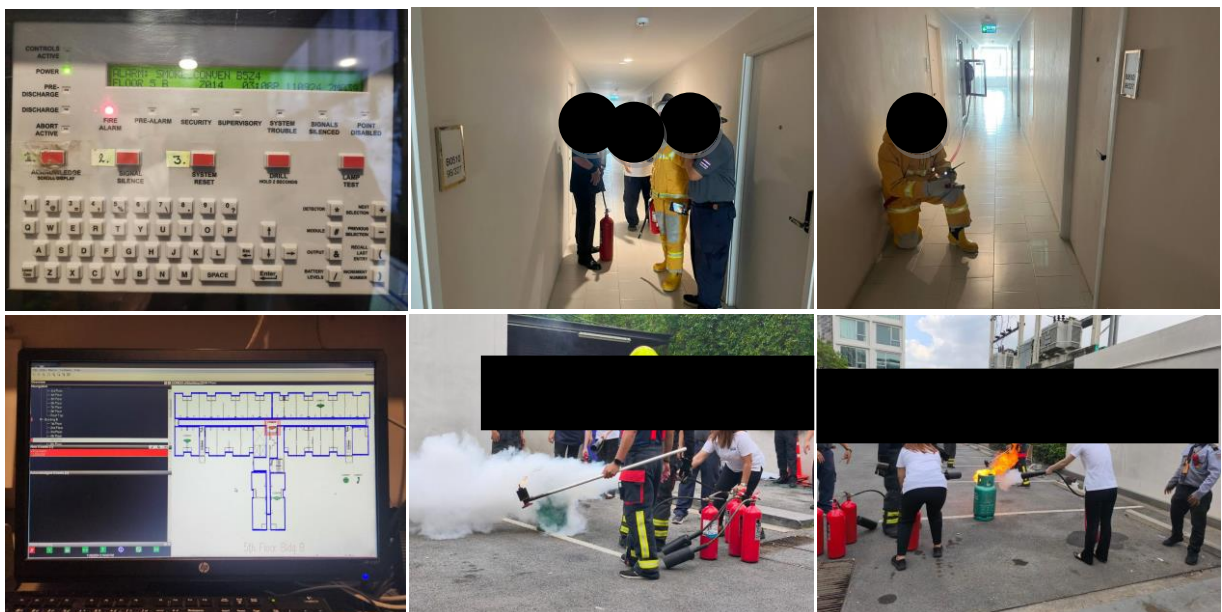
6.จัดอบรมและซ้อมการอพยพ จัดให้มีการอบรมและซักซ้อมแผนการอพยพคนกรณีเพลิง ไหม้อย่างน้อยปีละ 1 ครั้ง โดยติดต่อประสานงานกับ สถานีดับเพลิงบางเขนให้มาจัดอบรมและซักซ้อมแผน อพยพหนีไฟให้กับโครงการ	✓	โครงการจัดให้มีการอบรมและซักซ้อมแผนการอพยพคน กรณีเพลิงไหม้อย่างน้อยปีละ 1 ครั้ง โดยติดต่อประสานงาน กับสถานีดับเพลิงบางเขนให้มาจัดอบรมและซักซ้อมแผน อพยพหนีไฟให้กับโครงการ เมื่อวันที่ 9 พฤศจิกายน 2567	รูปที่ 2-31	-

รูปที่ 2-31 ซ้อมดับเพลิง เมื่อวันที่ 9 พฤศจิกายน 2567

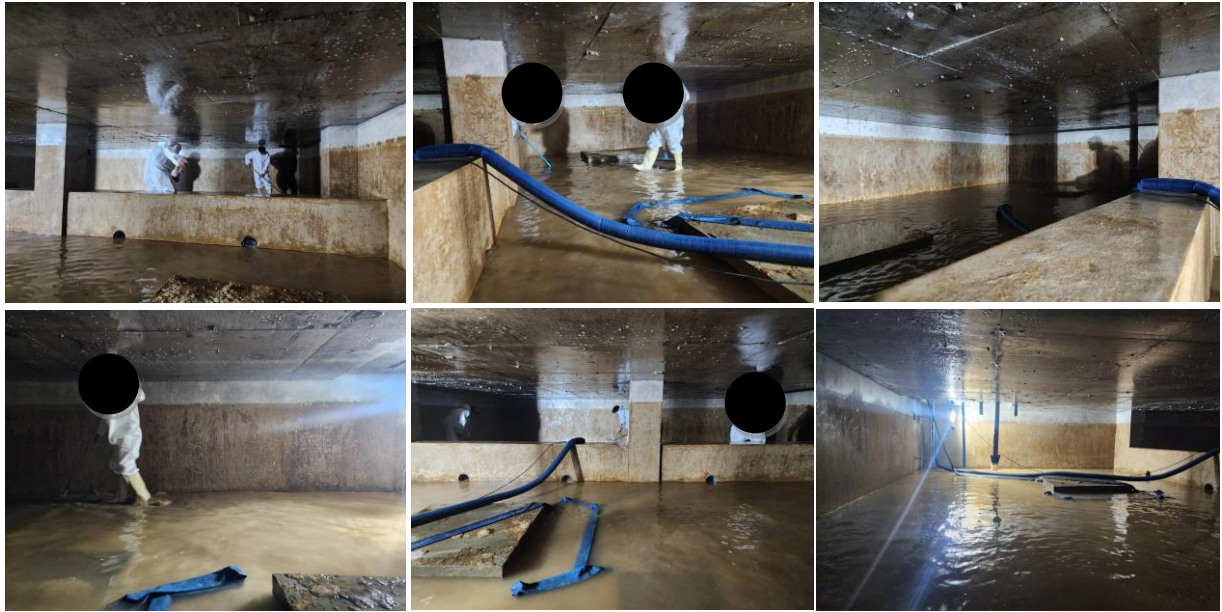
3. ล้างถังสำรองน้ำใช้ของโครงการ ทุก 6 เดือน ตลอดระยะเวลา เปิดดำเนินการ	<input checked="" type="checkbox"/>	โครงการได้ล้างถังสำรองน้ำใช้ปีละ 1 ครั้ง โดยล้างถัง เก็บน้ำใช้ทั้งอาคาร A และอาคาร B เมื่อวันที่ 8 พฤศจิกายน 2567	รูปที่ 2-32	-

รูปที่ 2-32 ล้างทำความสะอาดถังเก็บน้ำ เมื่อวันที่ 8 พฤศจิกายน 2567

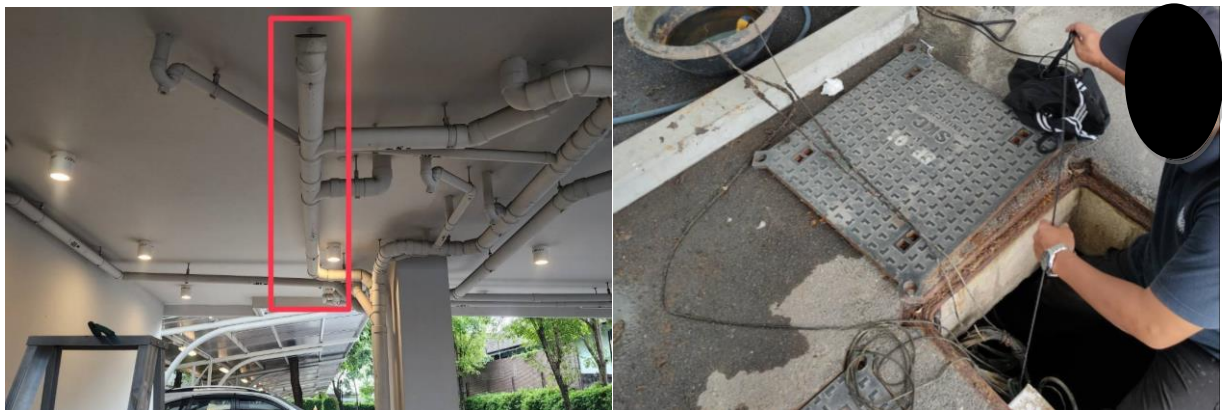
5. หมั่นตรวจสอบดูแลท่อบ่อบำบัดของระบบระบายน้ำเป็น ประจำทุกเดือน เพื่อป้องกันมิให้มีการสะสมของตะกอนดิน ในท่อระบายน้ำและบ่อบำบัดที่เป็นสาเหตุให้เกิดการอุดตัน ซึ่งเป็นอุปสรรคในการระบายน้ำ	✓	โครงการได้จัดให้เจ้าหน้าที่ของโครงการและพนักงาน ทำความสะอาดคอยตรวจสอบดูแลท่อระบายน้ำและ บ่อบำบัดน้ำของโครงการเป็นประจำ หากพบการอุดตัน หรือมีสิ่งกีดขวางทางระบายเจ้าหน้าที่ของโครงการ จะดำเนินการนำออกโดยทันที ทั้งนี้การตรวจสอบจะมี ความถี่เพิ่มมากขึ้นในช่วงฤดูฝน เพื่อให้ระบบการ ระบายน้ำของโครงการทำงานได้อย่างเต็มประสิทธิภาพ	รูปที่ 2-33	-

รูปที่ 2-33 ตรวจสอบและทำความสะอาดท่อระบายน้ำ

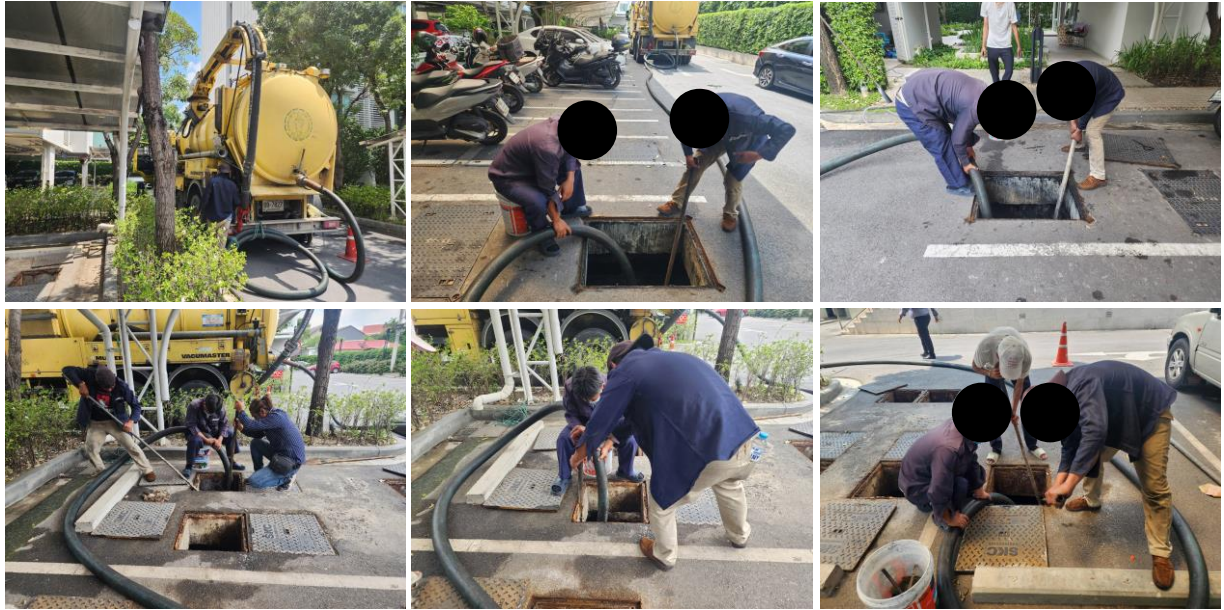
2. ไขมันส่วนเกินที่ตกได้จากถังดักไขมัน ให้ตักออกไปตากแห้ง ก่อนที่จะใส่ถุงดำไปทิ้งรวมกับขยะมูลฝอยอื่นๆ เพื่อให้ หน่วยงานที่เกี่ยวข้องนำไปกำจัดต่อไป	✓	โครงการจัดให้มีการสูบล้างสิ่งปฏิกูลและดูดไขมัน เมื่อวันที่ 15 ตุลาคม 2567	รูปที่ 2-41	-

7. ประสานงานให้สำนักงานเขตบางเขน มาสูบตะกอนส่วนเกินจากระบบบำบัดน้ำเสียสำเร็จรูปไปกำจัดเป็นประจำทุกเดือนตลอดระยะเวลาเปิดดำเนินการ	✓	โครงการจัดให้มีการสูบล้างถังบำบัดและดูดไขมันเมื่อวันที่15 ตุลาคม 2567	รูปที่ 2-41	-

รูปที่ 2-41 สืบสิ่งปฏิกูลและดูดไขมัน เมื่อวันที่ 15 ตุลาคม 2567

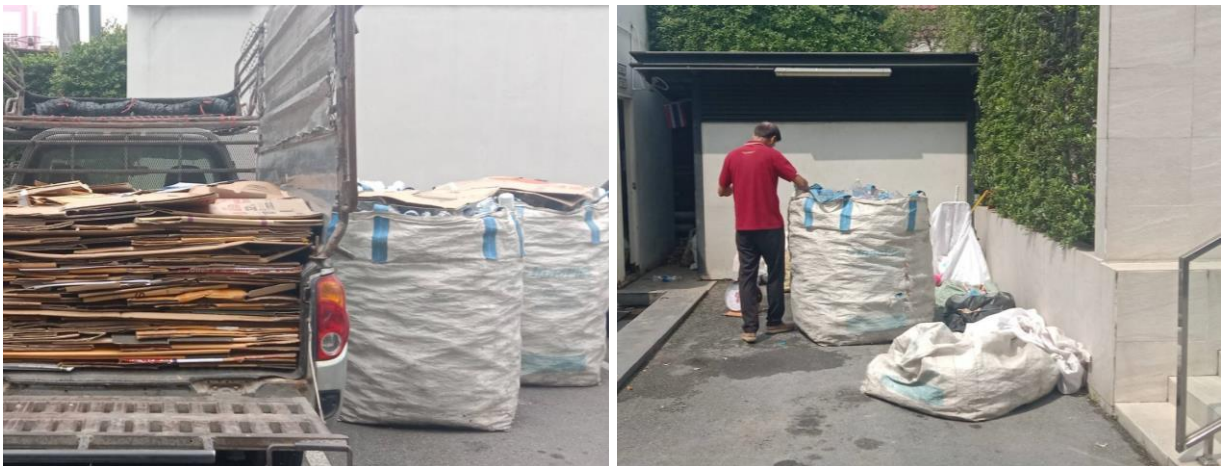
14. ประสานกับร้านซื้อของเก่าบริเวณใกล้เคียงให้เข้ามารับ ซื้อมูลฝอยที่สามารถนำกลับมาใช้ได้อีกโดยตรง	✓	ภายหลังการคัดแยกขยะ พนักงานทำความสะอาด จะนำมูลฝอยที่สามารถนำกลับมาใช้ได้ไปขายให้กับ ร้านซื้อของเก่าบริเวณใกล้เคียง เพื่อเพิ่มมูลค่าให้กับ ขยะและเพิ่มรายได้ให้กับพนักงานทำความสะอาด	รูปที่ 2-42	-

รูปที่ 2-42 ร้านซื้อของเก่าเข้ามารับซื้อมูลฝอยรีไซเคิล
