ผลการปฏิบัติตามมาตรการป้องกันและแก้ไข ผลกระทบสิ่งแวดล้อม

2.1 ผลการปฏิบัติตามมาตรการป้องกันและแก้ไขผลกระทบสิ่งแวดล้อม

การติดตามตรวจสอบการปฏิบัติตามมาตรการป้องกันและแก้ไขผลกระทบสิ่งแวดล้อม
ในระยะดำเนินการ โครงการวรารมย์-เพชรเกษม 81/2 (17 ไร่) ของบริษัท ควอลิตี้เฮาส์ จำกัด (มหาชน)
ในช่วงเดือนกรกฎาคม-ธันวาคม 2567 ซึ่งบริหารงานโดยนิติบุคคลหมู่บ้านวรารมย์-เพชรเกษม 81 เฟส 2
โดยมอบหมายให้บริษัท เอ็ม อี ที จำกัด เป็นผู้ดำเนินการตรวจสอบการปฏิบัติตามมาตรการฯ ที่กำหนดไว้ใน
รายงานการประเมินผลกระทบสิ่งแวดล้อม

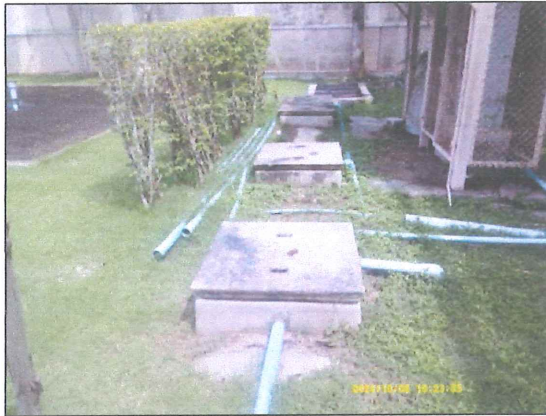
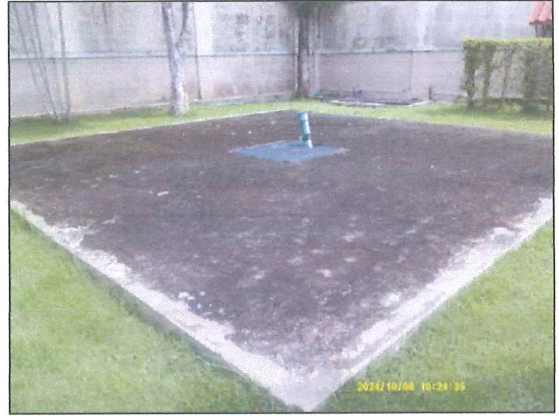
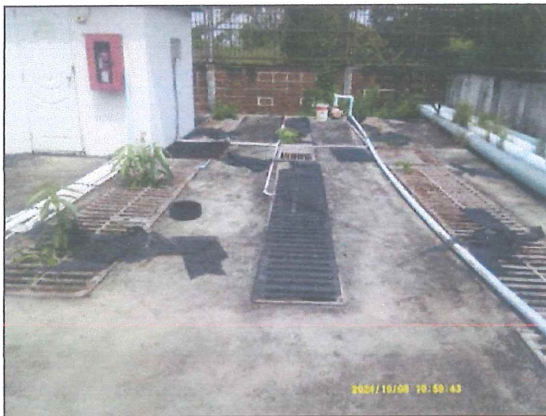
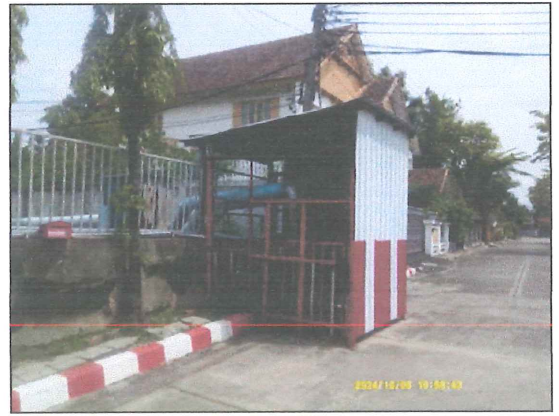
ภาพที่ 2.2-1 ระบบบำบัดน้ำเสียของโครงการ

1.4 สภาพทางธรณีวิทยาและสภาพทางธรณีสัณฐาน	-	-	-
1.5 ทรัพยากรดิน	-	-	-
1.6 แหล่งน้ำผิวดินและคุณภาพน้ำ			
1) ควรตรวจสอบการทำงานของระบบบำบัดน้ำเสียของโครงการทั้งระบบบำบัดน้ำเสียขั้นต้น ระบบบำบัดน้ำเสียรวมส่วนกลางทุกแห่งให้มีประสิทธิภาพดีอยู่เสมอ และทำการสูบกากตะกอนในระบบบำบัดน้ำเสียไปกำจัดตามความถี่ที่เหมาะสมตามที่ผู้ออกแบบระบบบำบัดน้ำเสียที่ทางโครงการเลือกใช้ได้ระบุไว้	- ทางโครงการมีเจ้าหน้าที่รับผิดชอบดูแล ตรวจสอบ และบำรุงรักษาระบบบำบัดน้ำเสียอย่างสม่ำเสมอ เพื่อให้มีประสิทธิภาพดีอยู่เสมอ ปัจจุบันยังไม่พบปัญหาแต่อย่างใด - ทางโครงการได้ดำเนินการตรวจสอบตะกอนในบ่อบำบัด และมีการสูบกากตะกอนในระบบบำบัดน้ำเสียออกไปกำจัด โดยได้ดำเนินการครั้งสุดท้ายเมื่อวันที่ 6 มกราคม 2567	ภาพที่ 2.2-1 เอกสารแนบที่ 5 ในภาคผนวกที่ 1	-

2) ดูแลให้ระบบบำบัดน้ำเสียรวมส่วนกลางของโครงการทุกแห่งเปิดทำงานอยู่ตลอดเวลา	- ทางโครงการได้ดูแล ตรวจสอบ ซ่อมแซมระบบบำบัดน้ำเสียให้สามารถทำงานได้ตามปกติแล้วทุกแห่ง และเปิดใช้งานระบบบำบัดน้ำเสียรวมส่วนกลางอย่างสม่ำเสมอ 24 ชั่วโมง	ภาพที่ 2.2-1	-

มาตรการป้องกันและแก้ไขผลกระทบสิ่งแวดล้อม	รายละเอียดผลการปฏิบัติตามมาตรการป้องกันและแก้ไขผลกระทบสิ่งแวดล้อม	อ้างอิง	ปัญหา/อุปสรรคและการแก้ไข
3.7 การบำบัดน้ำเสีย 1) ก่อนใช้งานระบบบำบัดน้ำเสีย ต้องเตรียมให้ระบบบำบัดน้ำเสียรวมส่วนกลางของโครงการ (17 ไร่) ให้มีประสิทธิภาพคงที่ก่อน	- ทางโครงการได้ดำเนินการเรียบร้อยแล้ว	ภาพที่ 2.2-1	-

2) ควรตรวจสอบการทำงานของระบบบำบัดน้ำเสียของโครงการทั้งระบบบำบัดน้ำเสียขั้นต้น ระบบบำบัดน้ำเสียรวมส่วนกลางทุกแห่ง ให้มีประสิทธิภาพดีอยู่เสมอและทำการสูบกากตะกอนในระบบบำบัดน้ำเสียไปกำจัดตามความถี่ที่เหมาะสมตามที่ผู้ออกแบบระบบบำบัดน้ำเสียที่ทางโครงการเลือกใช้ได้ระบุไว้ (6 เดือน/ครั้ง)	- ทางโครงการมีเจ้าหน้าที่รับผิดชอบดูแล ตรวจสอบ และบำรุงรักษาระบบบำบัดน้ำเสียเพื่อให้มีประสิทธิภาพดีอยู่เสมอ - ทางโครงการได้ดำเนินการตรวจสอบตะกอนในบ่อบำบัด และสูบกากตะกอนในระบบบำบัดน้ำเสียออกไปกำจัด โดยได้ดำเนินการครั้งสุดท้ายเมื่อ วันที่ 6 มกราคม 2567	ภาพที่ 2.2-1 เอกสารแนบที่ 5 ในภาคผนวกที่ 1	-

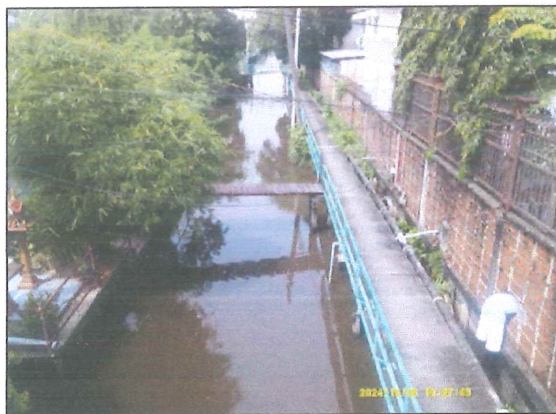
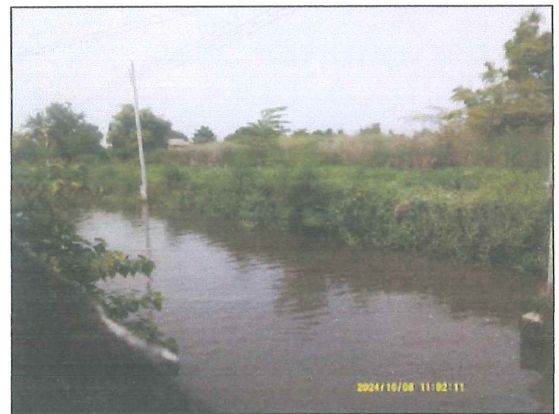
ภาพที่ 2.2-2 จุดระบายน้ำทิ้งลงแหล่งรองรับน้ำทิ้ง

3) ควรป้องกันไม่ให้น้ำเสียระบายลงแหล่งรองรับน้ำทิ้ง (คลองรางไผ่ 3 คลองหนามแดง) ก่อนที่จะได้รับการบำบัดจากระบบบำบัดน้ำเสียรวมส่วนกลางของโครงการทุกแห่ง	- ทางโครงการได้นำน้ำเสียเข้าที่เกิดขึ้นทั้งหมดเข้าสู่ระบบบำบัดรวมส่วนกลางผ่านการบำบัดก่อนระบายน้ำทิ้งลงสู่คลองสาธารณะ - ทางโครงการมีเจ้าหน้าที่รับผิดชอบดูแลตรวจสอบจุดระบายน้ำทิ้งลงแหล่งรองรับน้ำทิ้งที่บริเวณคลองรางไผ่ 3 และคลองหนามแดงอย่างสม่ำเสมอ	ภาพที่ 2.2-2	-

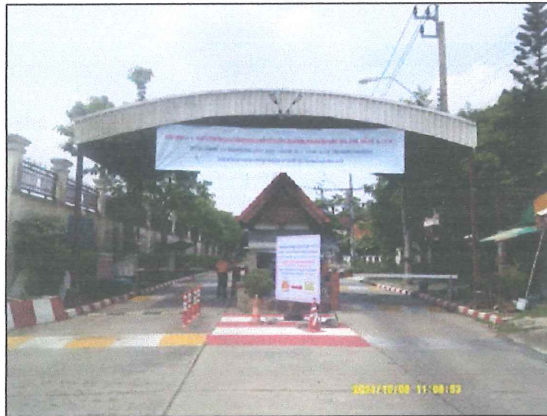
ภาพที่ 2.2-3 เจ้าหน้าที่รักษาความปลอดภัย
บริเวณทางเข้า-ออก

3.2 การคมนาคมขนส่ง			
1) จัดให้มีพนักงานรักษาความปลอดภัยควบคุมการผ่านเข้า-ออกของรถ	- มีเจ้าหน้าที่รักษาความปลอดภัยควบคุมการผ่านเข้า-ออกตลอด 24 ชั่วโมง - มีการติดตั้งกล้อง CCTV เพื่อดูแลความปลอดภัยภายในโครงการ	ภาพที่ 2.2-3 ภาพที่ 2.2-4	- -

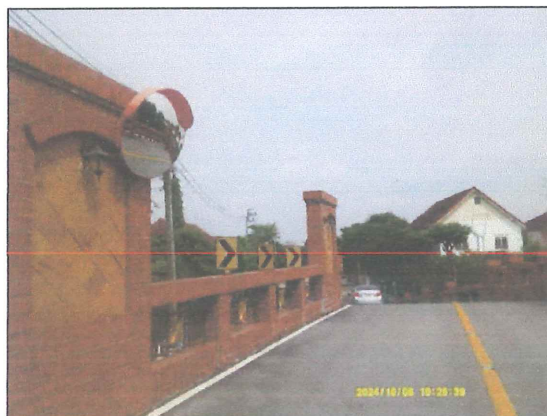
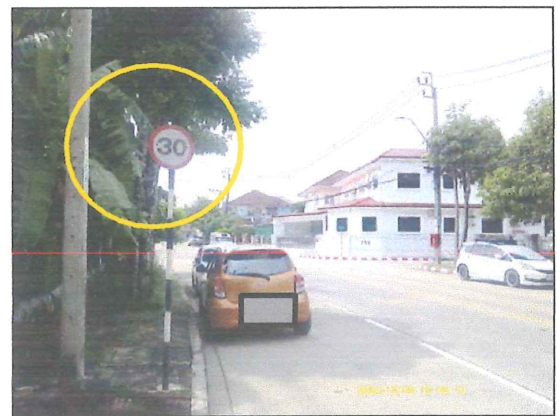
ภาพที่ 2.2-5 ป้ายสัญลักษณ์จราจร

2) จัดทำป้ายสัญญาณการจราจรหรือสัญลักษณ์อื่นๆ ที่เห็นชัดเจน เพื่อให้ การจราจรมีความสะดวกมากขึ้น และซ่อมแซมหากพบชำรุด	- ดำเนินการติดตั้งป้ายสัญญาณการจราจร ป้ายเตือนต่างๆ ที่เห็นชัดเจน เพื่อให้การจราจรมีความสะดวกมากขึ้น และทำการซ่อมแซมเมื่อมีการชำรุด - ติดตั้งกระจกโค้งตามจุดต่างๆ ที่อาจเกิดอุบัติเหตุ	ภาพที่ 2.2-5 ภาพที่ 2.2-6	- -

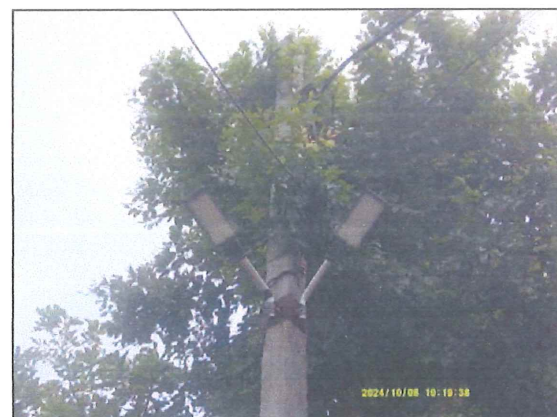
ภาพที่ 2.2-7 ไฟส่องสว่าง

5) จัดให้มีไฟส่องสว่างอย่างเพียงพอโดยเฉพาะในเวลากลางคืน	- มีการติดตั้งไฟส่องสว่างภายในโครงการเรียบร้อยแล้ว	ภาพที่ 2.2-7	-
6) การผ่านเข้า-ออกของรถยนต์ของบุคคลอื่น ต้องปฏิบัติตามข้อตกลงที่ทำ ไว้ร่วมกับบริษัท ควอลิตี้ เฮาส์ จำกัด (มหาชน)	- บุคคลภายนอกที่ผ่านเข้า-ออก โครงการต้องปฏิบัติตามระเบียบของ โครงการอย่างเคร่งครัด	ภาพที่ 2.2-8	-

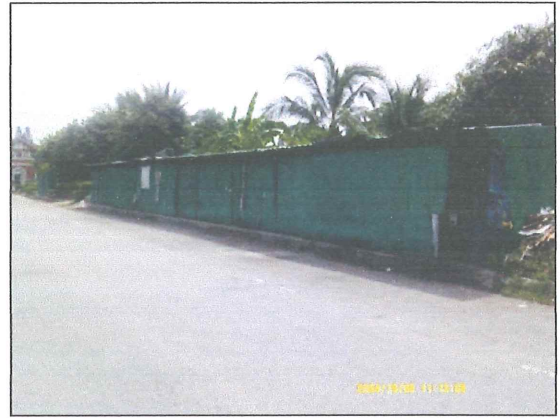
ภาพที่ 2.2-9 ห้องพักขยะมูลฝอย

2) ตรวจสอบสภาพถังรองรับขยะมูลฝอยให้อยู่ในสภาพที่ดีอยู่เสมอ และหากมีสภาพชำรุดหรือใช้การไม่ได้ต้องเปลี่ยนถังรองรับขยะใบใหม่แทนทันที	- มีช่างใส่ขยะหน้าบ้านสภาพดีใช้งานได้ตามปกติ โดยมีเจ้าหน้าที่ของโครงการทำการเก็บรวบรวมขยะมูลฝอยแต่ละบ้านไปยังที่พักรวบรวมมูลฝอย เพื่อรอทางสำนักงานเขตบางบอนเข้ามาเก็บขนมูลฝอยต่อไป	ภาพที่ 2.2-9 และภาพที่ 2.2-10	-

2) ตรวจสอบประสิทธิภาพของระบบสุขาภิบาลในส่วนต่างๆ เช่น ระบบการจัดการขยะมูลฝอย และระบบบำบัดน้ำเสียของโครงการอย่างสม่ำเสมอ ทั้งของโครงการฯ (ส่วนเดิม) และโครงการฯ (17 ไร่)	- มีการดำเนินการตรวจสอบ ห้องพักขยะมูลฝอย ระบบบำบัดน้ำเสียเป็นประจำอย่างสม่ำเสมอ ปัจจุบันระบบสุขาภิบาลต่างๆ อยู่ในสภาพดี ใช้งานได้ตามปกติ	ภาพที่ 2.2-9	-

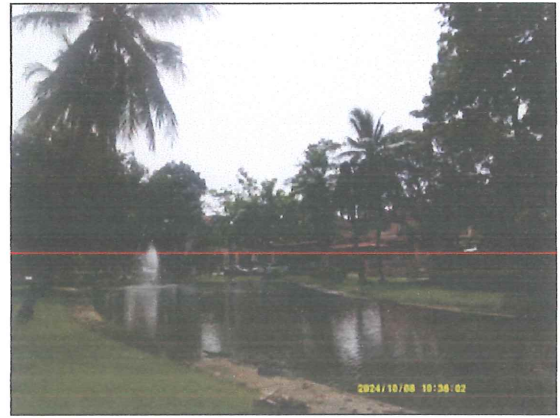
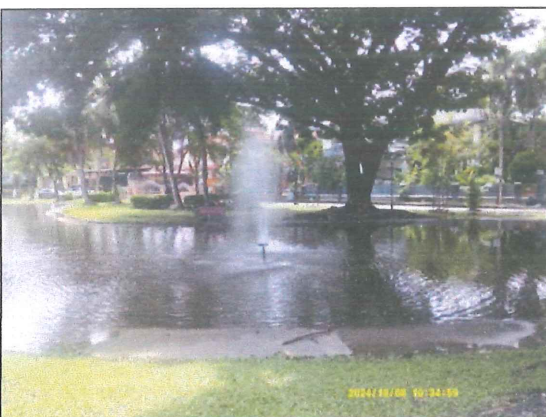
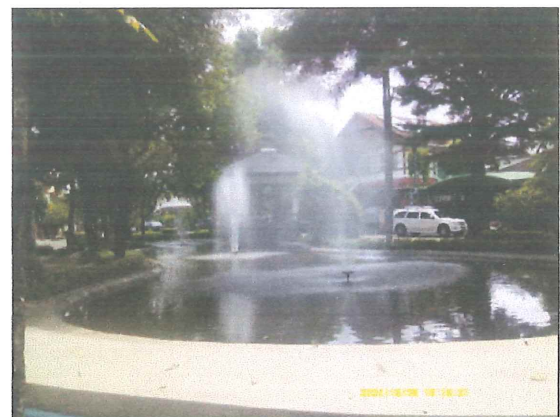
ภาพที่ 2.2-11 บ่อหมุนน้ำ

มาตรการป้องกันและแก้ไขผลกระทบสิ่งแวดล้อม	รายละเอียดผลการปฏิบัติตามมาตรการป้องกัน และแก้ไขผลกระทบสิ่งแวดล้อม	อ้างอิง	ปัญหา/อุปสรรค และการแก้ไข
3.8 การระบายน้ำและการป้องกันน้ำท่วม 1) การระบายน้ำของโครงการเป็นแบบท่อรวม โดยได้จัดให้มีท่อระบายน้ำ คอนกรีตขนาดเส้นผ่านศูนย์กลางตั้งแต่ 0.1, 0.6, 0.8, 1.0 และ 1.2 เมตร ตั้งฝังแสดงในรูปที่ 2 เพื่อรวบรวมน้ำเสียและน้ำฝนภายในโครงการ และได้ จัดให้มีบ่อหน่วงน้ำขนาด 787 ลบ.ม. ไว้บริเวณพื้นที่ส่วนสาธารณะของ โครงการตามผังในรูปที่ 2 เพื่อรองรับปริมาณน้ำฝนส่วนเกินที่ต้องการเก็บกัก คือ 758 ลบ.ม. และควบคุมไม่ให้อัตราการระบายน้ำหลังจากพัฒนาไม่เกิน อัตราการระบายน้ำก่อนพัฒนาโครงการ คือ อัตราการระบายน้ำสูงสุดก่อนมี โครงการเท่ากับ 0.445 ลบ.ม./วินาที จะควบคุมอัตราการระบายหลังการ พัฒนาด้วยวิธีการสูบออกด้วยอัตราคงที่ 0.206 ลบ.ม./วินาที	- โครงการมีบ่อหน่วงน้ำภายในโครงการทั้งหมด 3 บ่อ เป็นบ่อดิน 1 บ่อ และ บ่อปูน 2 บ่อ สำหรับรองรับปริมาณน้ำฝน และจะระบายน้ำออกนอกพื้นที่ โครงการโดยการสูบออกเท่านั้น	ภาพที่ 2.2-11	-

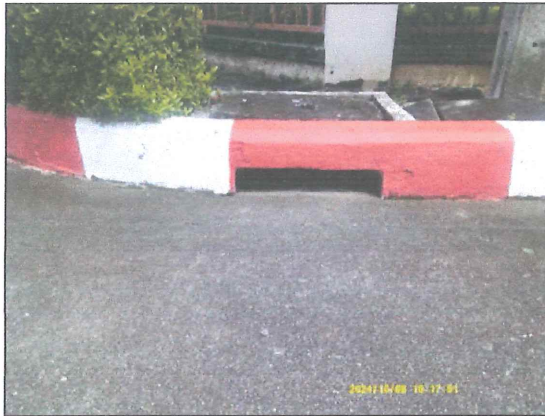
ภาพที่ 2.2-12 ตะแกรงดักขยะบริเวณท่อระบายน้ำ

2) ควรระมัดระวังมิให้เศษขยะมูลฝอยตกลงไปในท่อระบายน้ำของโครงการ ถ้ารางสาธารณะประโยชน์ คลองรางไฟ 3 และคลองหนามแดง ซึ่งจะทำให้ เกิดการกีดขวางทางน้ำไหลและน้ำเสีย	- มีเจ้าหน้าที่ดูแลความสะอาดคอยตรวจสอบเก็บเศษขยะมูลฝอยมิให้ตกลงไป ในท่อระบายน้ำของโครงการ	ภาพที่ 2.2-12 และภาพที่ 2.2-13	-

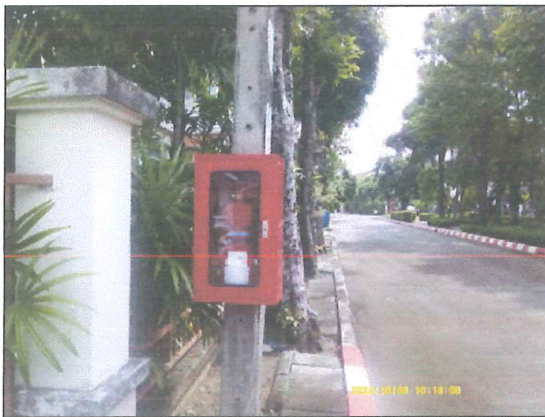
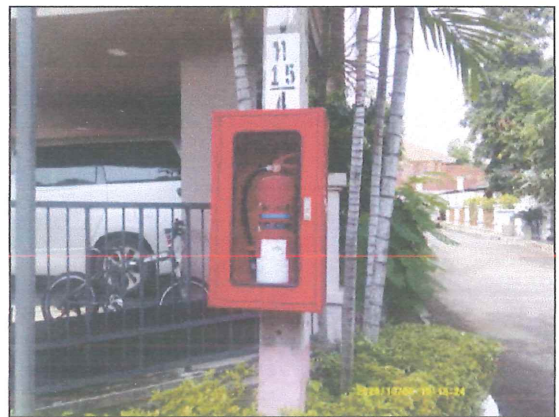
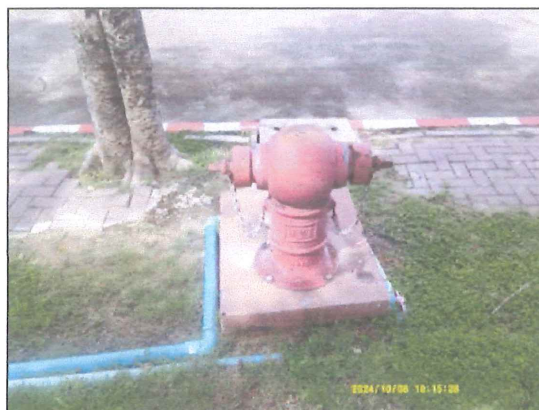
ภาพที่ 2.2-14 อุปกรณ์ป้องกันและระงับอัคคีภัย

2) จัดให้มีอุปกรณ์ป้องกันอัคคีภัยเบื้องต้น เช่น ถังดับเพลิงเคมีไว้ตามจุดต่างๆ ภายในโครงการ และบริเวณป้อมยาม	- ทางโครงการได้จัดให้มีอุปกรณ์ป้องกันอัคคีภัย เช่น ถังเคมีดับเพลิง และหัวจ่ายน้ำดับเพลิงกระจายอยู่ตามจุดต่างๆ ในโครงการ	ภาพที่ 2.2-14	-
