## บทที่ 2

ผลการดำเนินการตามมาตรการป้องกันและแก้ไขผลกระทบสิ่งแวดล้อม

### 2.1 ผลการดำเนินการตามมาตรการป้องกันและแก้ไขผลกระทบสิ่งแวดล้อมทั่วไป

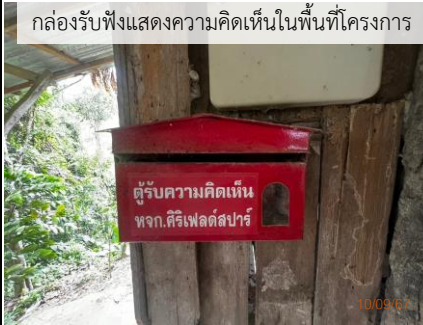
มาตรการป้องกันและแก้ไขผลกระทบสิ่งแวดล้อม และมาตรการติดตามตรวจสอบผลกระทบสิ่งแวดล้อม	ผลการปฏิบัติตามมาตรการ	ปัญหา อุปสรรค ที่ไม่สามารถปฏิบัติ ตามมาตรการ และแนวทางแก้ไข	ภาพประกอบมาตรการ
<p><b>ระยะดำเนินการทำเหมืองและสิ้นสุดการทำเหมือง</b></p> <p>1. ให้มีจุดรับเรื่องราวร้องทุกข์ความเดือดร้อนของประชาชนที่เกิดจากกิจกรรมการทำเหมืองแร่ และกิจกรรมที่เกี่ยวข้อง และผู้ถือประทานบัตรจะต้องดำเนินการแก้ไข และให้ความช่วยเหลือด้วยความเป็นธรรม</p>	<p>- ทางโครงการจัดให้มีกล่องรับฟังแสดงความคิดเห็นของประชาชนที่ได้รับความเดือดร้อนจากกิจกรรมการทำเหมือง ติดตั้งไว้บริเวณพื้นที่โครงการ พร้อมทั้งมีแบบฟอร์มร้องเรียนดังเอกสารแนบ 3</p> <p>- การดำเนินงานที่ผ่านมาได้ก่อให้เกิดความเดือดร้อนกับประชาชน จึงไม่มีการร้องเรียน หากมีข้อร้องเรียนทางโครงการจะรีบดำเนินการแก้ไขทันที</p>	- ไม่มี	<p>กล่องรับฟังแสดงความคิดเห็นในพื้นที่โครงการ</p>

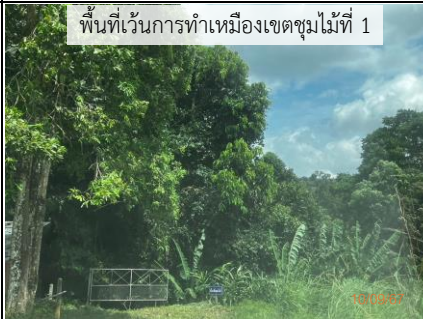
มาตรการป้องกันและแก้ไขผลกระทบสิ่งแวดล้อม และมาตรการติดตามตรวจสอบผลกระทบสิ่งแวดล้อม	ผลการปฏิบัติตามมาตรการ	ปัญหา อุปสรรค ที่ไม่สามารถปฏิบัติตาม มาตรการ และแนวทางแก้ไข	ภาพประกอบมาตรการ
			<p>พื้นที่เว้นการทำเหมืองเขตชุนไม้ที่ 1</p>

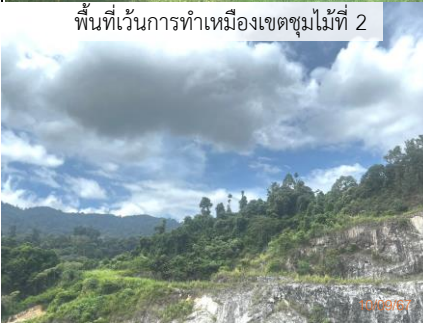
<p>พื้นที่เว้นการทำเหมืองเขตชุนไม้ที่ 2</p>

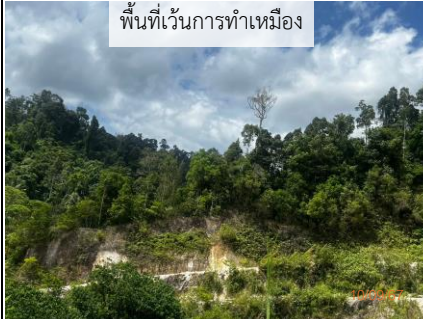
3) ให้วางแผนการฟื้นฟูสภาพพื้นที่ที่ผ่านการ ทำเหมืองแร่แล้วในแต่ละช่วงจนสิ้นสุดการทำเหมือง	- วางแผนการฟื้นฟูสภาพพื้นที่ และนำแผนดังกล่าวใน ส่วนที่สามารถดำเนินการได้มาปฏิบัติตาม	- ไม่มี	-
4) บริเวณใดที่ไม่เกี่ยวข้องกับการทำเหมืองของ โครงการหรือไม่เปิดทำเหมือง ให้รักษาสภาพเดิมไว้ให้ มากที่สุด	- บริเวณที่ไม่เกี่ยวข้องกับการทำเหมืองหรือไม่มีการ เปิดทำเหมือง โครงการได้คงรักษาสภาพเดิมไว้ให้มาก พร้อมทั้งดูแลรักษาให้มีการเจริญเติบโตที่ดี	- ไม่มี	<p>พื้นที่เว้นการทำเหมือง</p>

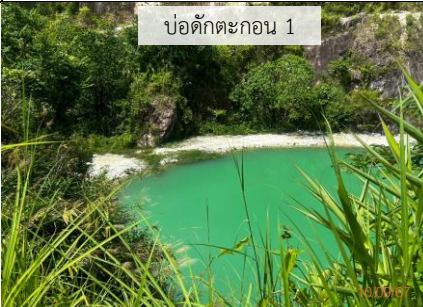
5) เปลือกดินเศษดินหินจากการทำเหมือง บริเวณพื้นที่ทำเหมืองในช่วงปีที่ 1 ให้นำไปสร้างเป็นคัน ทำนบกั้นเพื่อเป็นเขื่อนกั้นน้ำบริเวณขอบบ่อดักตะกอน "บ1" และ "บ2" เปลือกดินและเศษหินที่เหลือให้นำไป ถมกลับในบริเวณขุมเหมืองเก่าทางด้านทิศใต้ บริเวณ หมายเลข "ห1"	- การทำเหมืองในช่วงปีที่ 1 ทางโครงการได้มีการนำ เปลือกดินเศษหินไปสร้างคันทำนบกั้น บริเวณขอบบ่อ ดักตะกอน "บ1" และ "บ2"	- ไม่มี	<div>บ่อดักตะกอน 1</div>

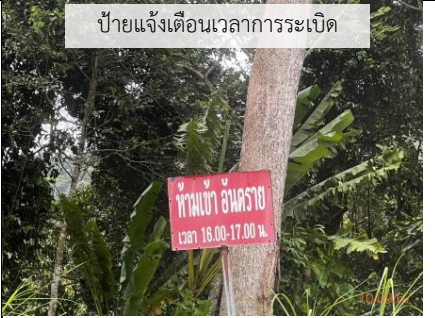
2) ให้หลีกเลี่ยงการทำเหมืองเวลากลางคืนซึ่งเป็นเวลาพักผ่อนของประชาชนที่อาศัยอยู่ในบริเวณใกล้เคียง	- ทางโครงการกำหนดช่วงเวลาในการดำเนินกิจกรรมการทำเหมืองในช่วงเวลากลางวัน เท่านั้น เพื่อไม่ให้มีกิจกรรมเสียงดังในเวลากลางคืน	- ไม่มี	ป้ายแจ้งเตือนเวลาการระเบิด

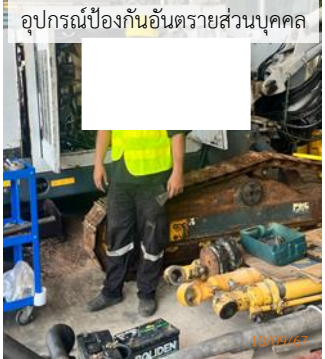
4) ให้พนักงานของโครงการทุกคนใช้เครื่องมือป้องกันอันตรายส่วนบุคคล เช่น เครื่องป้องกันหู ในบริเวณที่มีเสียงดังจนอาจก่อให้เกิดผลกระทบต่อสมรรถภาพการได้ยิน	- ทางโครงการจัดเตรียมอุปกรณ์ป้องกันอันตรายส่วนบุคคลให้กับพนักงาน และกำชับให้สวมใส่อุปกรณ์ป้องกันอันตรายก่อนเข้างานทุกครั้ง ได้แก่ หมวกนิรภัย, ผ้าปิดจมูก, เลื่อนิรภัยและรองเท้านิรภัย	- ไม่มี	อุปกรณ์ป้องกันอันตรายส่วนบุคคล

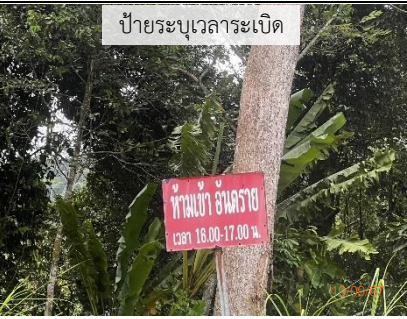
5) ให้ทำการจุดระเบิดวันละ 1 ครั้ง ในช่วงเวลา 16:00-17:00 นาฬิกา โดยแจ้งให้พนักงานทุกคนทราบ และให้สัญญาณเตือนก่อนทำการระเบิดทุกครั้ง ให้ได้ยินภายในรัศมีไม่น้อยกว่า 500 เมตร รวมทั้งจัดเจ้าหน้าที่ตรวจตราในรัศมี 100 เมตร	- โครงการจุดระเบิดวันละ 1 ครั้ง ในช่วงเวลา 16:00-17:00 น. เท่านั้น โดยก่อนระเบิดจะแจ้งให้พนักงานทุกคนทราบ และให้สัญญาณเตือนก่อนทำการระเบิดทุกครั้ง โดยให้ได้ยินภายในรัศมีไม่น้อยกว่า 500 เมตร รวมทั้งจัดเจ้าหน้าที่ตรวจตราในรัศมี 100 เมตร ก่อนทำการระเบิดทุกครั้ง พร้อมทั้งจัดทำป้ายเตือนระบุเวลาการระเบิดไว้ชัดเจน ติดตั้งไว้บริเวณริมเส้นทางขนส่งแร่	- ไม่มี

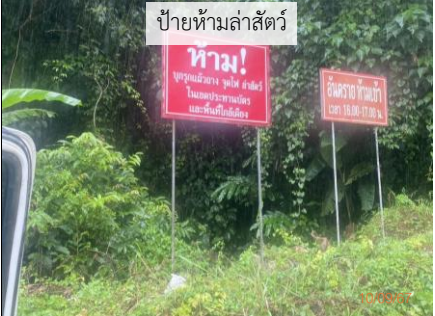
7) จัดให้มีเจ้าหน้าที่รับผิดชอบในการดูแล และ ควบคุมมิให้พนักงาน หรือคนงานเหมือง ลักลอบตัด ต้นไม้ และล่าสัตว์ป่า รวมทั้งไข่ และตัวอ่อนของสัตว์ป่า บริเวณพื้นที่เขตไม่ทำเหมือง และพื้นที่ป่าไม้ใกล้เคียง อย่างเด็ดขาด	- โครงการจัดให้มีเจ้าหน้าที่คอยดูแล และควบคุมมิให้ พนักงาน ลักลอบตัดต้นไม้ และล่าสัตว์ป่า รวมทั้งไข่ และตัวอ่อนของสัตว์ป่า บริเวณพื้นที่เขตไม่ทำเหมือง และพื้นที่ป่าไม้ใกล้เคียงอย่างเด็ดขาด พร้อมทั้งมีป้าย เตือนห้ามล่าสัตว์	- ไม่มี	<p>ป้ายห้ามล่าสัตว์</p>

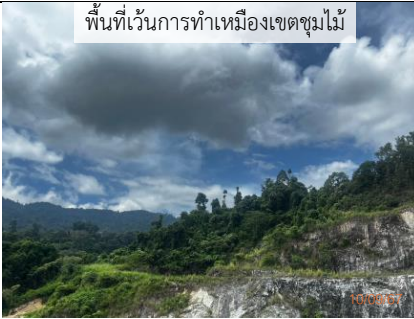
11) ให้เว้นการทำเหมืองหรือกิจกรรมใดๆ ในเขตพื้นที่ชุ่มน้ำอย่างเด็ดขาด	- ทางโครงการมิได้ทำเหมืองหรือกิจกรรมใดๆ บริเวณเขตพื้นที่ชุ่มน้ำเด็ดขาด	- ไม่มี	<div>พื้นที่เว้นการทำเหมืองเขตชุ่มน้ำ</div>

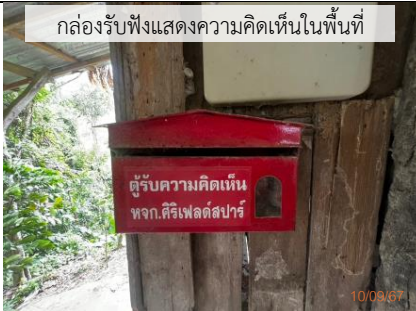
3) ให้จัดเจ้าหน้าที่ หรือจัดทำกล่องรับเรื่อง ร้องเรียนภายในพื้นที่โครงการ หรือภายในชุมชน ใกล้เคียง	<ul style="list-style-type: none"> <li>- ทางโครงการจัดให้มีกล่องรับฟังแสดงความคิดเห็นของประชาชนที่ได้รับความเดือดร้อนจากกิจกรรมการทำเหมือง ติดตั้งไว้บริเวณพื้นที่โครงการ</li> <li>- การดำเนินงานที่ผ่านมาได้ก่อให้เกิดความเดือดร้อนกับประชาชน จึงไม่มีการร้องเรียน หากมีข้อร้องเรียนทางโครงการจะรีบดำเนินการแก้ไขทันที</li> </ul>	- ไม่มี

<p>กล่องรับฟังแสดงความคิดเห็นในพื้นที่</p>

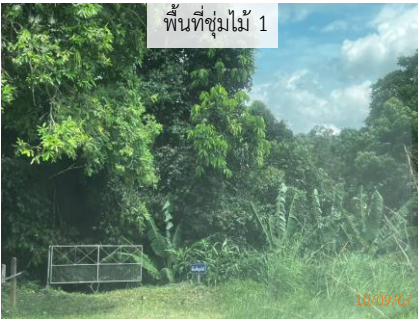
<p>พื้นที่ชุ่มไม้ 1</p>

มาตรการป้องกันและแก้ไขผลกระทบสิ่งแวดล้อม และมาตรการติดตามตรวจสอบผลกระทบสิ่งแวดล้อม	ผลการปฏิบัติตามมาตรการ	ปัญหา อุปสรรค ที่ไม่สามารถปฏิบัติ ตามมาตรการ และแนวทางแก้ไข	ภาพประกอบมาตรการ
Iron) สารหนู (Arsenic) แคดเมียม (Cadmium) และ ตะกั่ว (Lead) ปีละ 2 ครั้ง ในเดือนมีนาคม-เมษายน และเดือนพฤศจิกายน-ธันวาคม ของทุกปี			
<p>10. ให้ทำการฟื้นฟูสภาพพื้นที่ที่ใช้ทำเหมืองควบคู่ไปกับการทำเหมือง ดังนี้</p> <p>10.1 บริเวณที่ไม่ใช้ในการทำเหมืองแร่และกิจกรรม เกี่ยวเนื่อง ให้พยายามรักษาสภาพเดิมไว้ และปลูกต้นไม้ โตเร็วเสริมให้หนาแน่น</p>	<p>- โครงการทำการฟื้นฟูสภาพพื้นที่ที่ใช้ทำเหมืองควบคู่ ไปกับการทำเหมือง บริเวณพื้นที่ที่ไม่เกี่ยวเนื่อง ได้มี การบำรุงดูแลรักษาสภาพเดิมไว้ให้มีการเจริญเติบโต หากมีต้นไม้ตายลงโครงการจะรีบดำเนินการปลูก ต้นไม้ให้หนาแน่นเสริมและซ่อมแซมทันที</p>	- ไม่มี
