## บทที่ 2

พลการดำเนินการตามมาตรการป้องกันและแก้ไขผลกระทบสิ่งแวดล้อม

ตารางที่ 2.1-1 ผลการดำเนินการตามมาตรการป้องกันและแก้ไขผลกระทบสิ่งแวดล้อมทั่วไป

ตารางที่ 2.2-1 ผลการดำเนินการตามมาตรการป้องกันและแก้ไขผลกระทบสิ่งแวดล้อมของโครงการ ในระยะเตรียมการ

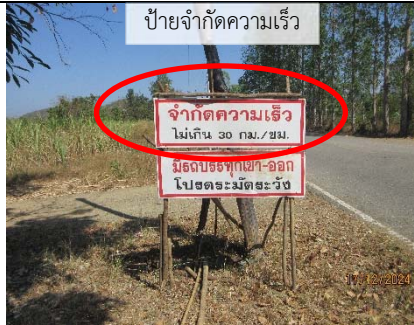
2.2 ให้ขับขี่ยานพาหนะภายในโครงการใช้ความเร็ว ได้ไม่เกิน 30 กม./ชม	- ทางโครงการได้มีการกำกับให้พนักงานขับรถบรรทุก แร่ ขับขี่อย่างระมัดระวัง พร้อมทั้งติดป้ายเตือนให้ใช้ ความเร็วไม่เกิน 30 กม./ชม. ไว้บริเวณริมเส้นทาง ขนส่งแร่	- ไม่มี

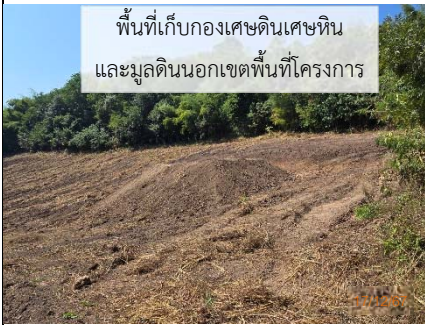
4. อุทกวิทยา และคุณภาพน้ำ 4.1 ให้จัดสร้างคันทำนบดินและคุระบายโดยรอบ พื้นที่เก็บกองเศษดินเศษหินและมูลดินทรายนอกเขตพื้นที่ โครงการ ภายในพื้นที่เว้นไม่ทำเหมืองระยะ 10 ม. โดย ขนาดคันทำนบดินด้านล่างกว้าง 6 ม. สูง 1.5 ม. ด้านบน กว้าง 2 ม. และคุระบายน้ำด้านบนกว้าง 1.5 ม. ความ กว้างของท้องร่อง 0.5 ม. ลึก 0.5 ม.	- ทางโครงการได้จัดเตรียมพื้นที่เก็บกองเศษดินและ เศษหิน และมูลดินทรายนอกเขตพื้นที่โครงการ ซึ่งปัจจุบันยังไม่มีเก็บกองในพื้นที่ดังกล่าว จึงยังไม่มีสร้างคุระบายน้ำ เนื่องจากเศษดินเศษ หินได้เก็บกองชั่วคราวที่บริเวณพื้นที่โครงการทางด้าน ทิศตะวันตก พร้อมทั้งมีพื้นที่เว้นการทำเหมืองระยะ 10 ม.	- ไม่มี

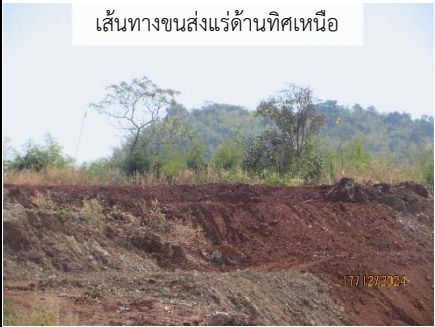
6. คมนาคม 6.1 ให้ปรับปรุงเส้นทางที่ใช้เข้า-ออกพื้นที่โครงการ และใช้เป็นเส้นทางขนส่งแร่บริเวณทางด้านทิศเหนือของ โครงการ ระยะทางประมาณ 2 กม. ให้มีสภาพเป็นถนน ลูกรังบดอัดแน่น	- ทางโครงการนำดินที่ได้จากการปรับเตรียมพื้นที่มา ใช้ปรับปรุงเส้นทางที่ใช้เข้า-ออกพื้นที่โครงการ โดยให้ มีสภาพเป็นถนนลูกรังบดอัดแน่น ระยะทางประมาณ 2 กม. ทางด้านทิศเหนือของพื้นที่โครงการ	- ไม่มี

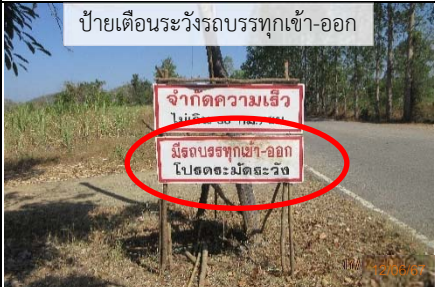
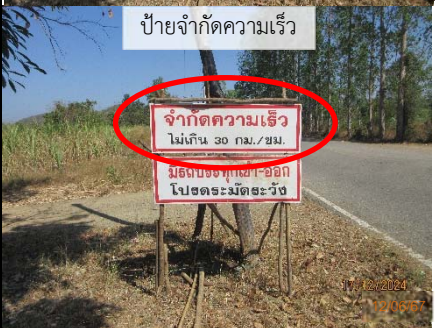
6.2 จัดทำป้ายเตือนให้ระวังรถบรรทุก และป้ายจำกัด ความเร็วรถบริเวณริมทางหลวงชนบท 2400 และบริเวณ เส้นทางสาธารณประโยชน์บ้านห้วยป่าน-บ้านนาสุรินทร์	- โครงการจัดให้มีป้ายเตือนระวังรถบรรทุก และป้าย จำกัดความเร็ว ไม่เกิน 30 กม./ชม. ติดตั้งไว้บริเวณริม เส้นทางหลวงชนบท 2400 และบริเวณเส้นทาง สาธารณประโยชน์บ้านห้วยป่าน-บ้านนาสุรินทร์	- ไม่มี

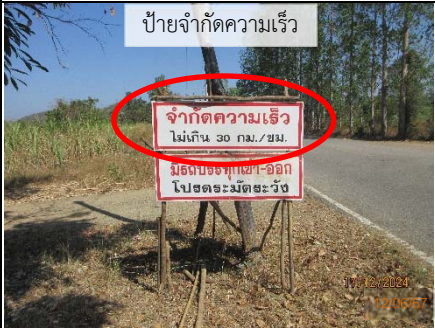
6.3 ให้ขับขีรถบรรทุกโดยใช้ความเร็วตามที่ทาง ราชการกำหนดให้ใช้ความเร็วไม่เกิน 30 กม./ชม.	- ทางโครงการได้มีการกำกับให้พนักงานขับรถบรรทุก แร่ ขับขี่อย่างระมัดระวัง พร้อมทั้งติดป้ายเตือนให้ใช้ ความเร็วไม่เกิน 30 กม./ชม. ติดตั้งไว้บริเวณริม เส้นทางขนส่งแร่ ส่วนการขนส่งบริเวณทางหลวง กำหนดให้เป็นไปตามกฎหมายกำหนด	- ไม่มี	ป้ายจำกัดความเร็ว

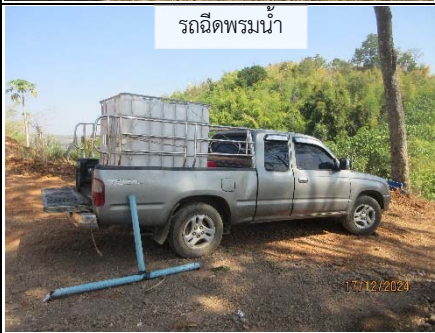
6.4 ให้ฉีดพรมน้ำบริเวณเส้นทางขนส่งแร่ภายใน โครงการ วันละ 3-4 ครั้ง ตามสภาพอากาศ	- โครงการจัดให้มีการฉีดพรมน้ำ บริเวณเส้นทางขนส่ง แร่ภายในพื้นที่โครงการวันละ 3-4 ครั้ง ขึ้นอยู่สภาพ อากาศ	- ไม่มี	รถฉีดพรมน้ำ

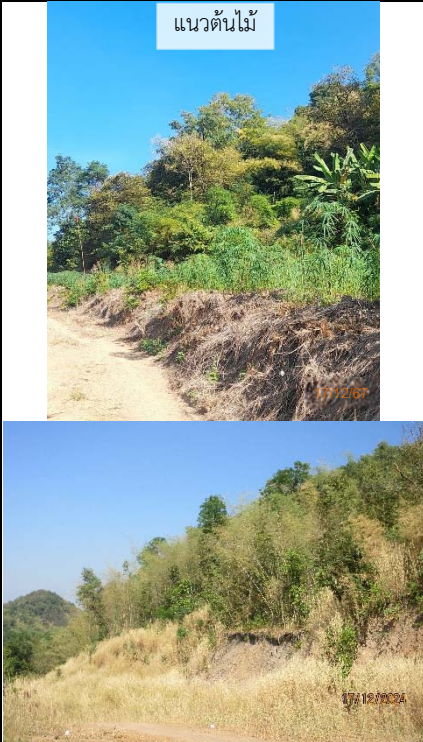
7.3 ให้ปลูกต้นไม้บริเวณคันทำนบดิน โดยปลูกต้นไม้ จำนวน 3 แถว บริเวณด้านบนคันทำนบจำนวน 1 แถว และบริเวณด้านล่างคันทำนบดินทั้ง 2 ด้าน โดยพันธุ์ไม้ที่ ใช้ปลูกต้องเป็นกล้าไม้ที่มีอายุมากกว่า 1 ปี และเป็นพันธุ์ ไม้ที่มีความสำคัญ (IVI) สูง หรือเป็นพันธุ์ไม้ท้องถิ่น ประกอบด้วย ต้นไม้เรือนยอดชั้นบน ได้แก่ เปล้าใหญ่ แดง และสาธร เรือนยอดชั้นรอง ได้แก่ กระพี้จั่น เพกา และเสี้ยวป่า เรือนยอดชั้นไม้พุ่ม ได้แก่ โมกใหญ่ ยี่โถ และ หางนกยูงไทย เป็นต้น เพื่อใช้ปลูกเป็นแนวป้องกัน ผลกระทบ นอกจากนี้ยังพิจารณาเลือกพันธุ์ไม้ที่มีผลหรือ เมล็ด ที่สามารถเป็นอาหารให้แก่สัตว์ป่า และนก อาทิ เช่น หว้า และมะกอก เป็นต้น สำหรับไม้พื้นล่างเสนอให้ ปลูกหญ้าแฝก เพื่อเสริมสร้างความแข็งแรงของหน้าดิน และเก็บความชื้นได้ อีกทั้งยังเป็นพืชที่ทนต่อสภาพแห้ง แล้งได้เป็นอย่างดี	- โครงการดูแลรักษาแนวต้นไม้เดิมที่ปลูกในช่วงที่ ผ่านมา โดยปลูกต้นไม้จำนวน 3 แถว บริเวณด้านบน คันทำนบจำนวน 1 แถว และบริเวณด้านล่างคัน ทำนบดินทั้ง 2 ด้าน โดยพันธุ์ไม้ที่ใช้ปลูกเป็นกล้าไม้ ที่มีอายุมากกว่า 1 ปี ได้แก่ ต้นพะยูง ต้นมะค่า และ ต้นกระถินเทพา จำนวน 1,000 ต้น บริเวณคันทำนบ ดินรอบพื้นที่โครงการ และบริเวณใกล้กับพื้นที่บ่อ ดักตะกอน ทางด้านทิศตะวันตกเฉียงเหนือ	- ไม่มี

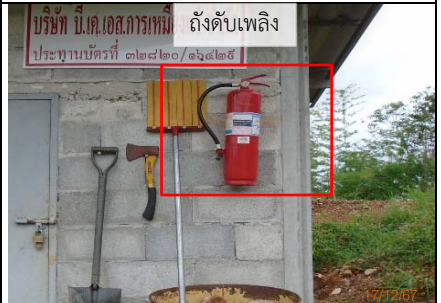
7.5 จัดให้มีการฝึกอบรมพนักงานของโครงการเพื่อให้สามารถดับไฟป่าในเบื้องต้นได้ พร้อมทั้งให้จัดเตรียมอุปกรณ์สำหรับดับไฟป่าให้พร้อมใช้งานอยู่เสมอ	- จัดให้มีการพูดคุยชี้แจงพนักงานของโครงการ เพื่อให้สามารถดับไฟป่าในเบื้องต้นได้ พร้อมทั้งได้จัดเตรียมให้มีอุปกรณ์สำหรับดับไฟป่าให้พร้อมใช้งานอยู่เสมอไว้บริเวณพื้นที่โครงการ	- ไม่มี

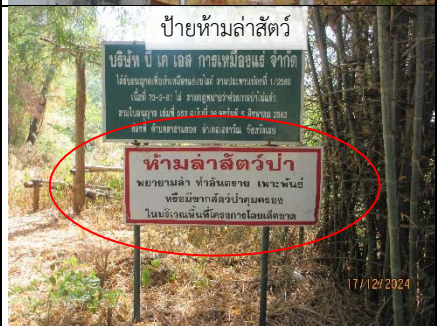
7.6 ให้สนับสนุนและร่วมมือกับกรมป่าไม้ และสำนักจัดการทรัพยากรป่าไม้ที่ 6 (อุดรธานี) เพื่อบำรุงรักษาป่าสงวนแห่งชาติ โดยความร่วมมือกับหน่วยงานที่เกี่ยวข้อง	- ทางโครงการยินดีให้การสนับสนุนและร่วมมือกับกรมป่าไม้ และสำนักจัดการทรัพยากรป่าไม้ที่ 6 (อุดรธานี) เพื่อบำรุงรักษาป่าสงวนแห่งชาติ	- ไม่มี

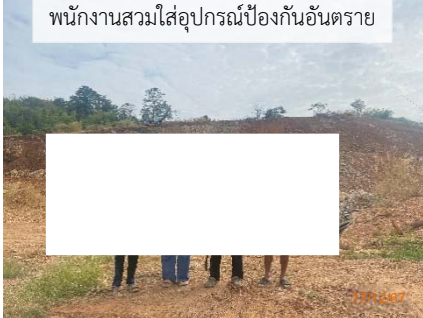
10.3 ให้จัดหาและกำหนดให้คนงานได้ใช้อุปกรณ์ ป้องกันอันตรายส่วนบุคคลให้เหมาะสมกับงาน เช่น หมวกกันน็อกที่สามารถป้องกันฝุ่นละอองได้ หมวก นิรภัย รองเท้ากันกระแทก สำหรับผู้ใช้เครื่องเจาะ สำหรับคนงานที่ปฏิบัติงานกับเครื่องจักรที่มีเสียงดังให้ สวมที่ครอบหู (Ear Muff) หรือที่อุดหู (Ear Plug)	- โครงการได้จัดเตรียมอุปกรณ์ป้องกันอันตรายส่วน บุคคลที่เหมาะสมให้กับพนักงาน ไว้ภายในพื้นที่ โครงการ ได้แก่ หมวกกันน็อกที่สามารถป้องกันฝุ่น ละอองได้ หมวกนิรภัย รองเท้ากันกระแทก	- ไม่มี	<p>พนักงานสวมใส่อุปกรณ์ป้องกันอันตราย</p>

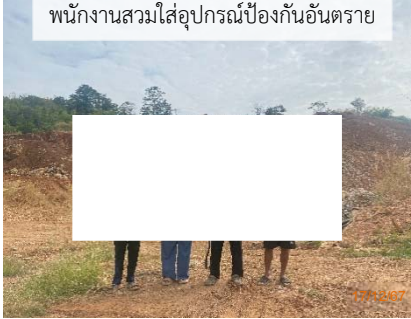
มาตรการป้องกันและแก้ไขผลกระทบสิ่งแวดล้อม และมาตรการติดตามตรวจสอบผลกระทบสิ่งแวดล้อม	ผลการปฏิบัติตามมาตรการ	ปัญหา อุปสรรคที่ไม่สามารถปฏิบัติ ตามมาตรการและแนวทางแก้ไข	ภาพประกอบมาตรการ
<p>10.7 ให้ฝึ กอบรมการทำงานและการใช้ เครื่องจักร และอุปกรณ์อย่างสม่ำเสมอเพื่อป้องกัน อุบัติเหตุ โดยทำการอบรมทุกวันก่อนการปฏิบัติงาน เพื่อปลูกจิตสำนึกให้แก่พนักงานใส่ใจเรื่องความปลอดภัยในการทำงานโดยการสวมใส่อุปกรณ์ป้องกัน อันตรายส่วนบุคคลขณะปฏิบัติงาน</p>	<p>- เนื่องจากทางโครงการจ้างผู้เหมาเข้ามาปฏิบัติงาน ทางโครงการจึงกำชับให้พนักงานของผู้รับเหมา ให้ คำนึงถึงความปลอดภัยในการทำงานทุกครั้ง เพื่อ ป้องกันการเกิดอุบัติเหตุ รวมทั้งกำชับให้พนักงาน สวมใส่อุปกรณ์ป้องกันอันตรายขณะปฏิบัติงาน ทุกครั้ง</p>	<p>- ไม่มี</p>	<p>พนักงานสวมใส่อุปกรณ์ป้องกันอันตราย</p>

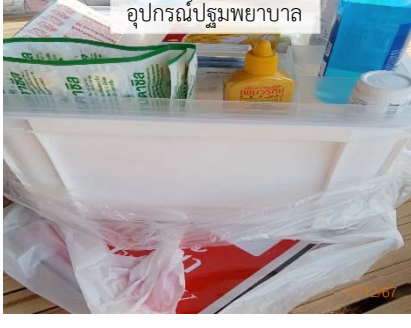
<p>10.8 ให้จัดหาและอุปกรณ์การปฐมพยาบาล เบื้องต้นสำหรับกรณีฉุกเฉินไว้ประจำโครงการ เพื่อ สามารถรักษาผู้ป่วยในเบื้องต้นให้ทันท่วงที พร้อมกับ จัดหายานพาหนะสำหรับลำเลียงผู้ป่วยไปยังโรงพยาบาล ในกรณีที่ได้รับอุบัติเหตุร้ายแรง</p>	<p>- ทางโครงการจัดให้มียาและอุปกรณ์ปฐมพยาบาล เบื้องต้น ไว้ในพื้นที่โครงการ พร้อมทั้งจัดให้มี ยานพาหนะไว้ให้กรณีเกิดเหตุฉุกเฉิน</p>	<p>- ไม่มี</p>	<p>อุปกรณ์ปฐมพยาบาล</p>

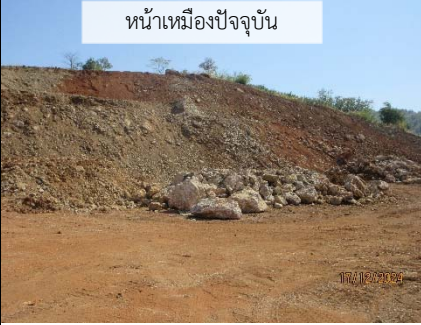
1.2 ให้เปิดหน้าเหมืองตามแผนผังโครงการกำหนด ในลักษณะชั้นบันได ชั้นบันไดสูงไม่เกิน 5 ม. และมีความกว้างของแต่ละชั้นไม่น้อยกว่า 5 ม. ความลาดชันของหน้าเหมืองไม่เกิน 45 องศา รวมทั้งต้องตรวจสอบเสถียรภาพของหน้าเหมืองชั้นบันไดให้อยู่ในสภาพที่ปลอดภัย เพื่อป้องกันมิให้เกิดการพังถล่มหรือการร่วงหล่นของดินและเศษหินบริเวณพื้นที่ทำเหมือง	- เปิดหน้าเหมืองตามแผนผังโครงการกำหนด ในลักษณะชั้นบันได รวมทั้งมีพนักงานคอยตรวจสอบดูแลให้มีสภาพที่ปลอดภัย	- ไม่มี	<div>หน้าเหมืองปัจจุบัน</div>

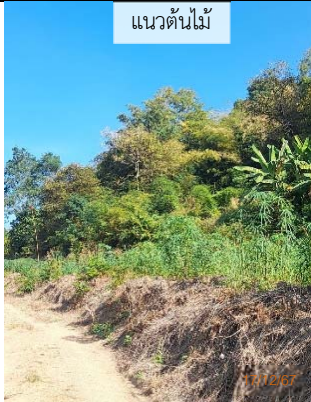
1.5 ให้ทำการฟื้นฟูพื้นที่โครงการบริเวณพื้นที่ผ่านการทำเหมืองตามแผนงานที่ได้เสนอไว้ในรายงานการประเมินผลกระทบสิ่งแวดล้อม พร้อมทั้งให้รายงานผลการดำเนินงานให้สำนักงานนโยบายและแผนทรัพยากร ธรรมชาติ และสิ่งแวดล้อม และกรมอุตสาหกรรมพื้นฐานและการเหมืองแร่ ทราบทุกปี นับจากวันเปิดดำเนินโครงการ	- โครงการได้รับอนุญาตประทานบัตรเมื่อวันที่ 24 สิงหาคม 2563 และเริ่มทำเหมืองในเดือนพฤศจิกายน 2563 ดังนั้นปี 2567 จึงอยู่ในปีที่ 4 ของการทำเหมือง และอยู่ในช่วงการฟื้นฟูที่ 2 (ปีที่ 4-6 : 2567-2569) กำหนดให้ดำเนินการฟื้นฟูไปพร้อมกับกิจกรรมการทำเหมืองในช่วงปี 1-3 โดยมีพื้นที่ที่จะดำเนินการฟื้นฟู ได้แก่ คั่นทำนบดิน และเส้นทางขนส่งแร่ โดยทำการปลูกต้นไม้บริเวณด้านบนคั่นทำนบ จำนวน 1 แถว และบริเวณ	- ไม่มี

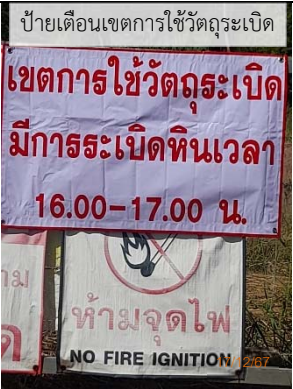
3.2 ให้จัดทำป้ายเตือนเขตการใช้วัดถูระเบิด พร้อมทั้ง ระบุเวลาในการระเบิดไว้บริเวณริมเส้นทางเข้า-ออกพื้นที่ โครงการ บริเวณหลักหมุดที่ 1 และหลักหมุดที่ 13 เพื่อให้ ราษฎรที่ใช้เส้นทางไปยังพื้นที่เกษตรกรรมสามารถมองเห็น ได้ง่าย	- ทำป้ายเตือนเขตการใช้วัดถูระเบิด พร้อมทั้ง ระบุเวลาในการระเบิดไว้บริเวณริมเส้นทางเข้า- ออกพื้นที่โครงการ บริเวณหลักหมุดที่ 1 และหลัก หมุดที่ 13 เพื่อให้ราษฎรที่ใช้เส้นทางไปยังพื้นที่ เกษตรกรรมสามารถมองเห็นได้ง่าย	ไม่มี

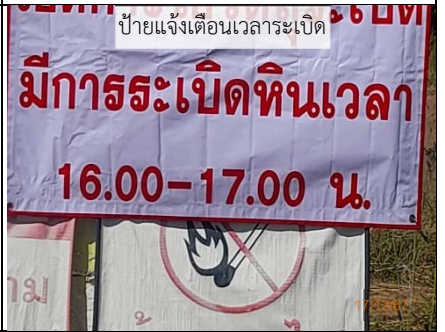
3.9 ให้ประกาศช่วงเวลาการระเบิดให้ประชาชนทราบล่วงหน้า เพื่อป้องกันการตื่นตกใจ โดยจัดให้มีพนักงานตรวจตราในรัศมี 100 ม. พร้อมทั้งเปิดสัญญาณเตือนก่อนและหลังการระเบิดทุกครั้ง โดยให้ได้ยินทั่วถึงกันในรัศมีไม่น้อยกว่า 500 ม. อย่างน้อย 3 นาที	- ติดป้ายประชาสัมพันธ์ช่วงเวลาการระเบิด และให้มีพนักงานตรวจตราในรัศมี 100 ม. พร้อมทั้งเปิดสัญญาณเตือนก่อนและหลังการระเบิดทุกครั้ง	- ไม่มี

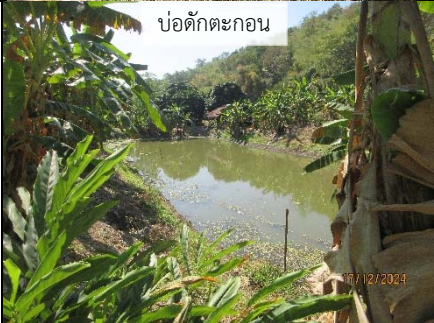
<p>4.2 ให้ขุดลอกตะกอนดินในคูระบายน้ำ บ่อตกตะกอนของโครงการเป็นประจำ หรือหากพบว่าตะกอนมีปริมาณ 1/3 ของบ่อ และคูระบายน้ำ พร้อมทั้งดูแลรักษา บ่อตกตะกอน และคูระบายน้ำให้อยู่ในสภาพดีเสมอ</p>	<p>- หากพบว่าปริมาณตะกอนมาก ในบ่อตกตะกอน จะทำการขุดลอกทันที พร้อมทั้งดูแลรักษาบ่อตกตะกอน และน้ำให้อยู่ในสภาพดีเสมอ</p>	<p>- ไม่มี</p>	<p>บ่อตกตะกอน</p>

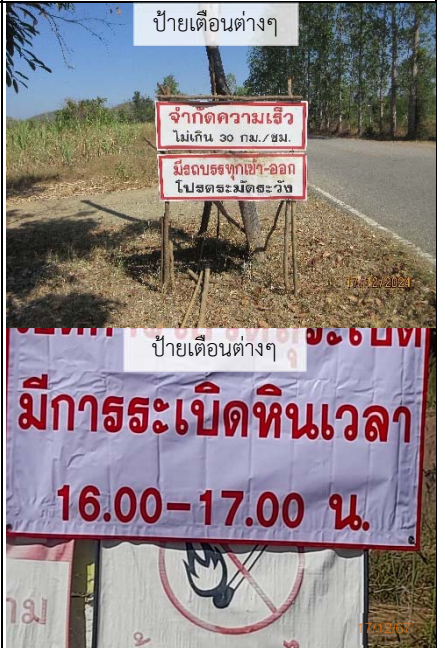
มาตรการป้องกันและแก้ไขผลกระทบสิ่งแวดล้อม และมาตรการติดตามตรวจสอบผลกระทบสิ่งแวดล้อม	ผลการปฏิบัติตามมาตรการ	ปัญหา อุปสรรคที่ไม่สามารถปฏิบัติตาม ตามมาตรการและแนวทางแก้ไข	ภาพประกอบมาตรการ
6.3 ให้ทำการตรวจเช็คครบบรรทุกแร่ เช่น ระบบห้ามล้อ ระบบไฟฟ้า การทำงานของเครื่องยนต์ ระบบเกียร์ และอื่นๆ ให้อยู่ในสภาพที่ใช้งานได้ดี และปลอดภัยอยู่เสมอ	- ทางผู้รับเหมาจะมีการตรวจสอบยานพาหนะ เครื่องจักรอุปกรณ์ สภาพเครื่องยนต์ ก่อนปฏิบัติงานทุกครั้ง หากพบว่าการชำรุดเสียหายหรือเป็นสาเหตุที่ก่อให้เกิดไอเสียหรือฝุ่นละอองจะรีบดำเนินการซ่อมแซมทันที	- ไม่มี	-
6.4 ดูแลรักษาป้ายเตือนต่างๆ ของโครงการให้อยู่ในสภาพที่ดีอยู่เสมอ ถ้าหากเกิดการชำรุดเสียหายให้รีบดำเนินการซ่อมแซมโดยทันที	- โครงการจัดให้มีเจ้าหน้าที่คอยดูแลรักษาป้ายต่างๆ ของพื้นที่โครงการให้อยู่ในสภาพดีอยู่เสมอ หากชำรุดจะรีบดำเนินการซ่อมแซมทันที	- ไม่มี
