ภาคผนวกที่ 7

ภาพถ่ายผลการปฏิบัติตามมาตรการป้องกันและแก้ไขผลกระทบสิ่งแวดล้อม และติดตามตรวจสอบคุณภาพสิ่งแวดล้อม
โครงการโรงแรมไอบิส สไตล์ ภูเก็ต บางเทา (IBIS STYLES PHUKET BANG TAO)
ระยะก่อสร้างฐานราก และระยะก่อสร้างทั่วไป ประจำเดือนมกราคม-ธันวาคม 2567

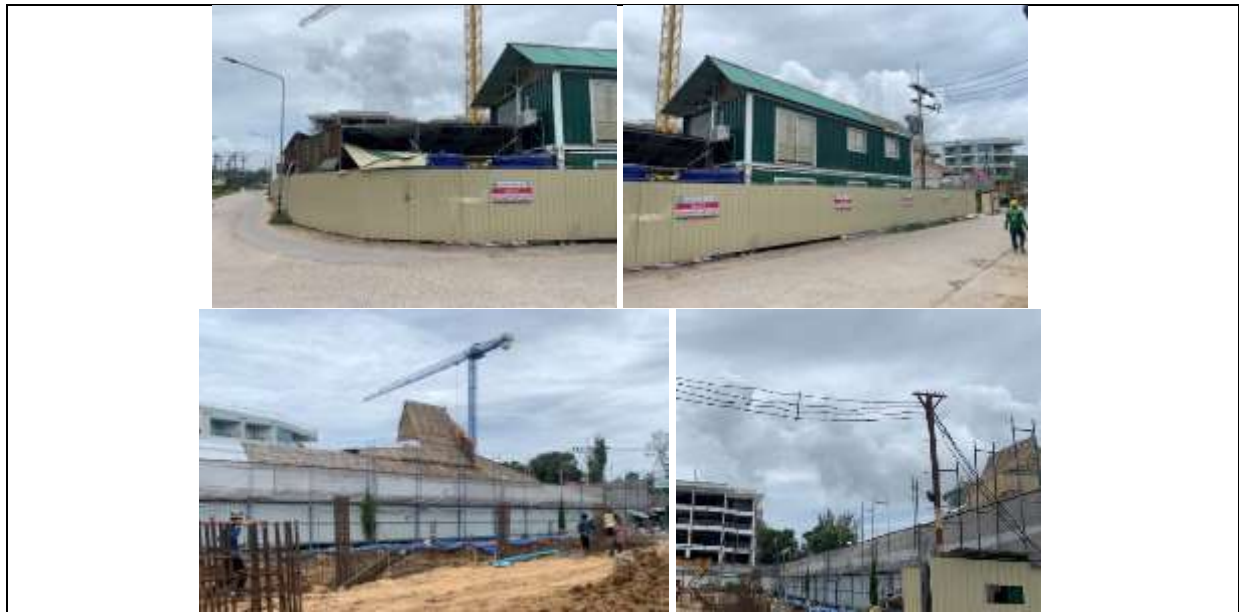
รูปที่ ผ7.1 รั้ว Aluminium Sheet

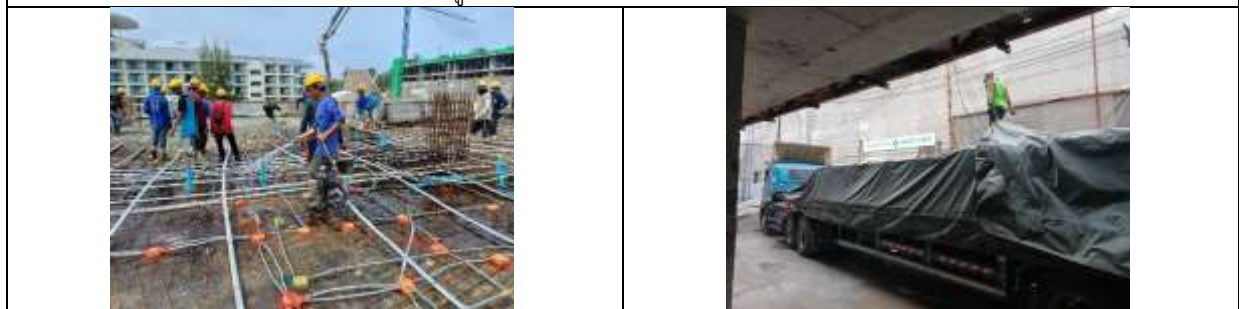
รูปที่ ผ7.2 คนงานฉีดพรมน้ำบริเวณพื้นที่ก่อสร้าง

รูปที่ ผ7.3 ผ้าใบคลุมรถบรรทุก

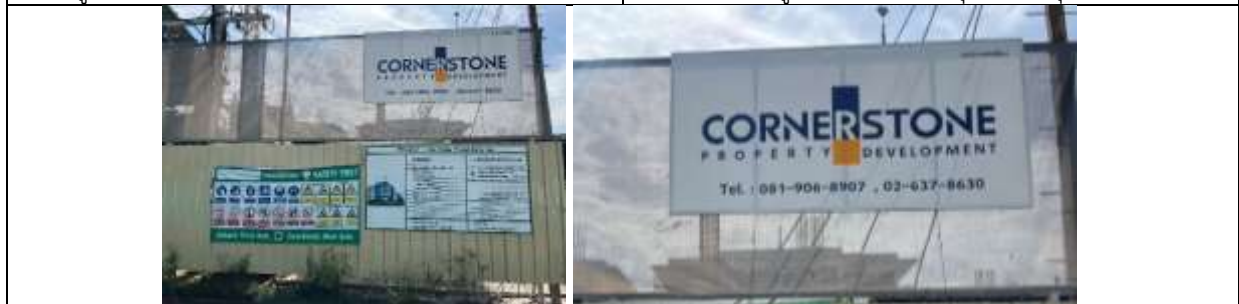
รูปที่ ผ7.4 ป้ายประชาสัมพันธ์รายละเอียดโครงการ พร้อมทั้งแสดงที่อยู่ หมายเลขโทรศัพท์เพื่อรับข้อร้องเรียนหรือข้อเสนอแนะ

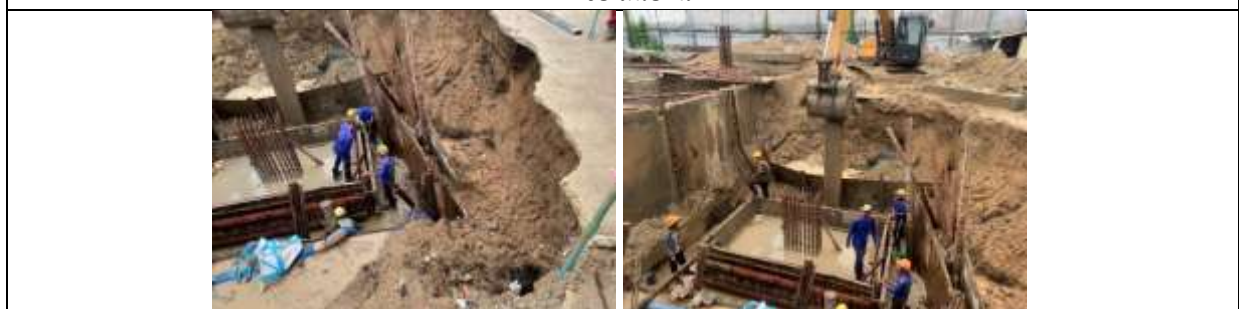
รูปที่ ผ7.5 แผ่นเหล็กค้ำยัน

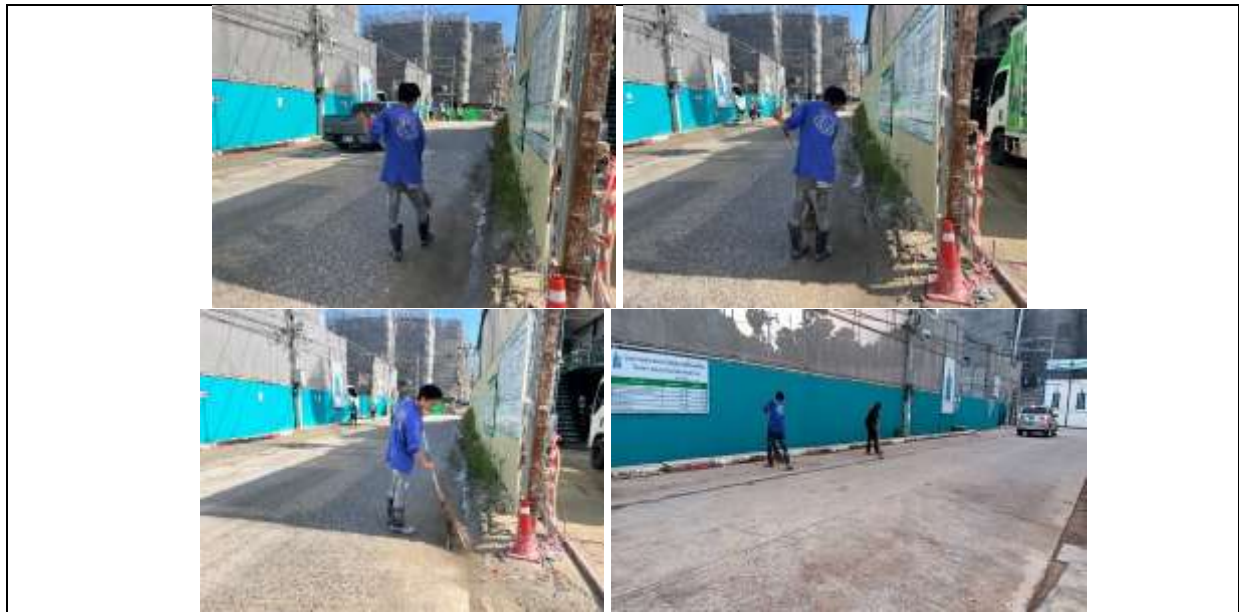
รูปที่ ๗7.6 คนงานเก็บกวาดเศษหิน ดิน ทราบบริเวณทางเข้า-ออกพื้นที่ก่อสร้างให้สะอาดเรียบร้อย

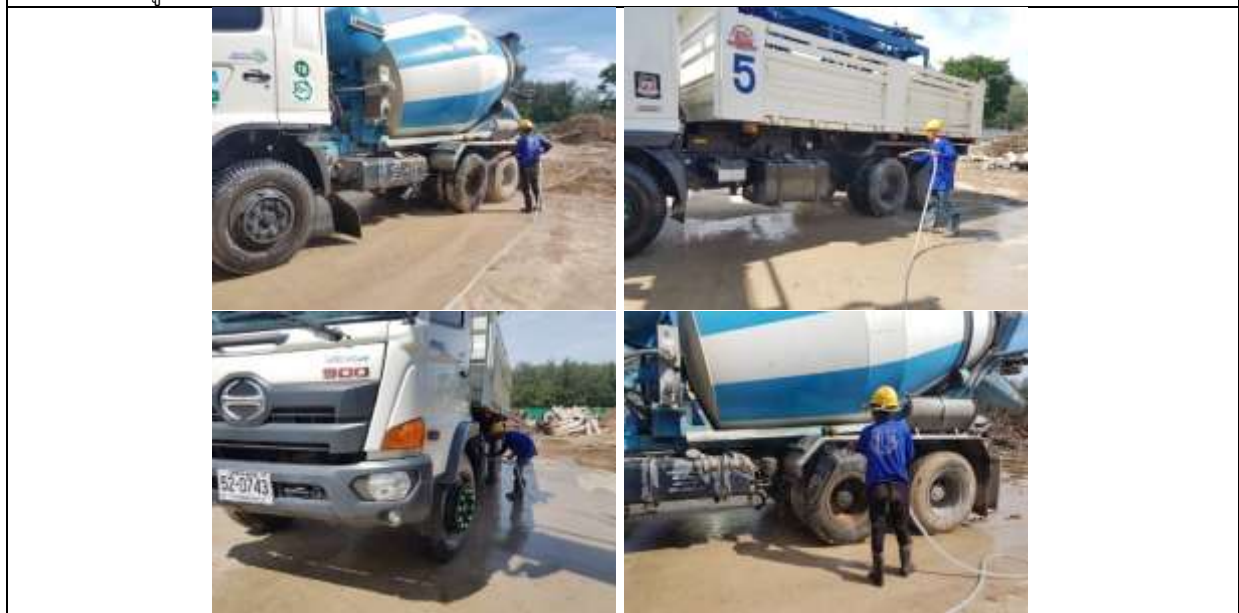
รูปที่ ๗7.7 คนงานล้างทำความสะอาดล้อรถบรรทุก

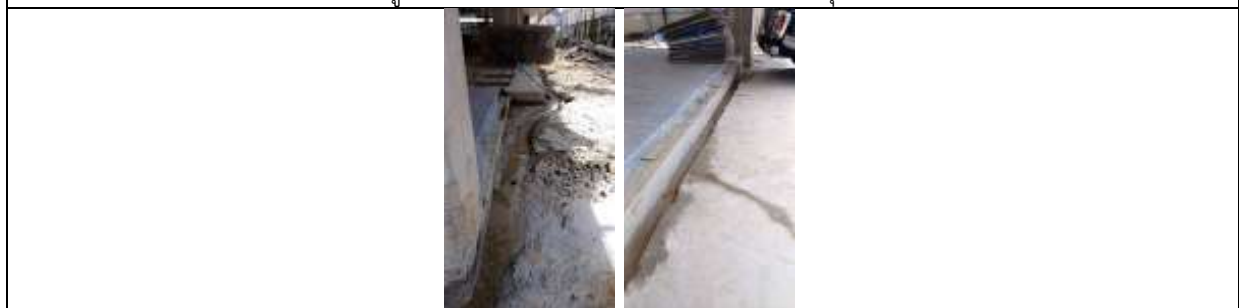
รูปที่ ๗7.8 ร่องระบายน้ำแบบชั่วคราวโดยรอบพื้นที่โครงการ

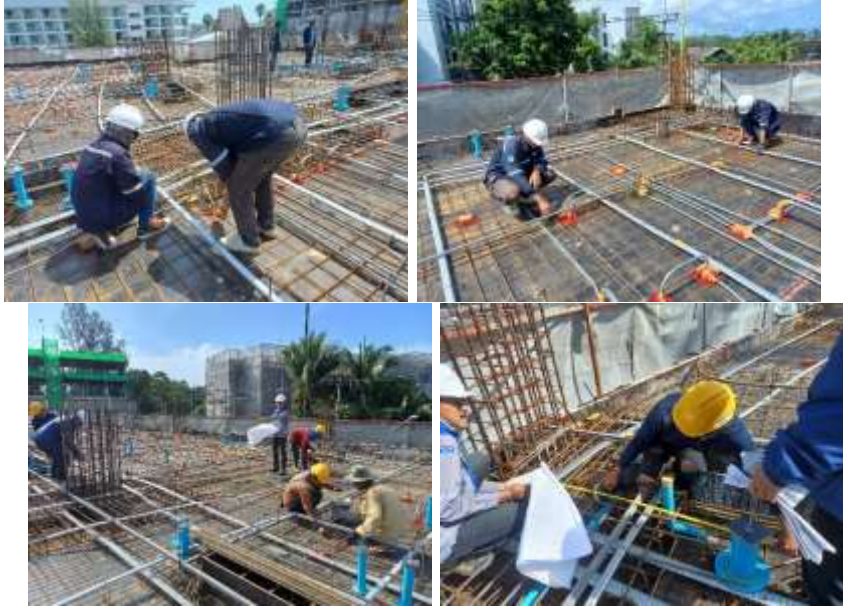
รูปที่ ผ7.15 วิศวกรผู้ควบคุมโครงการ

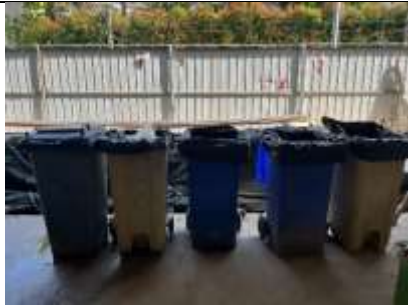
รูปที่ ผ7.18 ถังเก็บน้ำสำรอง	รูปที่ ผ7.19 ถังรองรับมูลฝอยขนาด 200 ลิตร จำนวน 5 ถัง

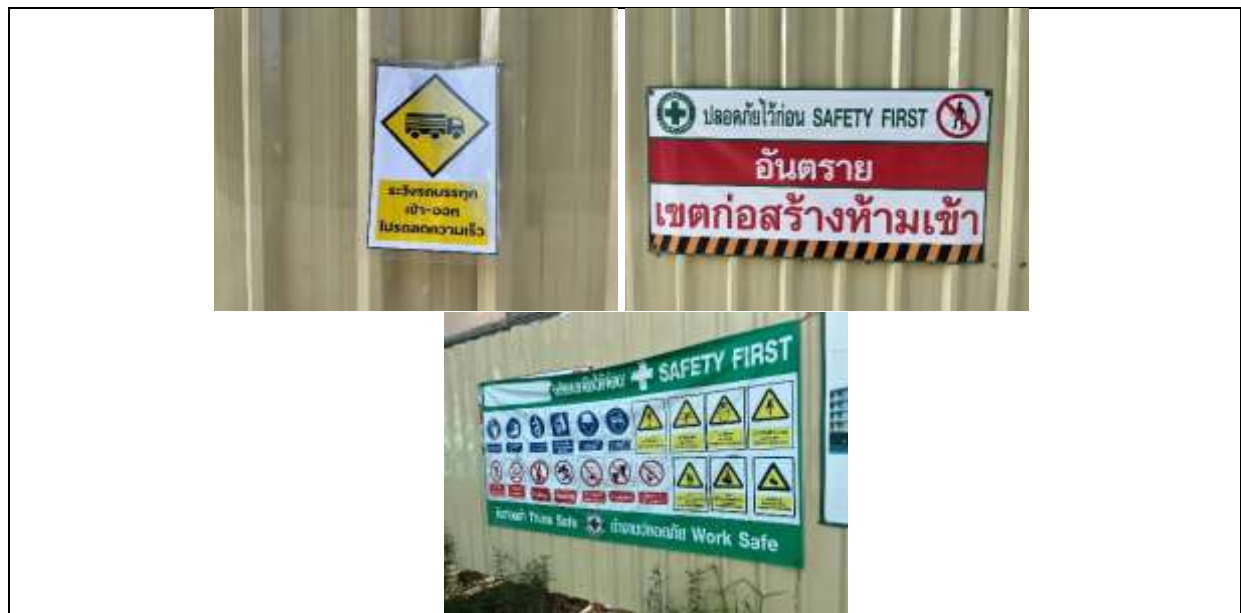
รูปที่ ผ7.20 ป้ายสัญญาณจราจร และป้ายเตือนต่าง ๆ เช่น ป้ายระวังรถบรรทุกเข้า-ออกโปรตรระวัง และป้ายแสดงเขตพื้นที่ก่อสร้างบริเวณทางเข้า-ออก พื้นที่โครงการ

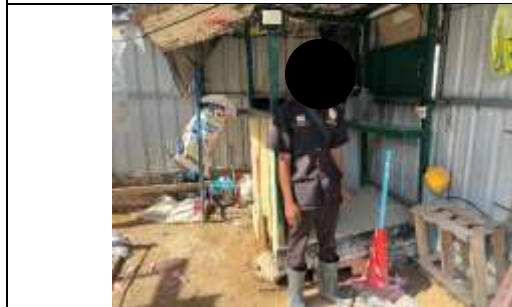
รูปที่ ผ7.21 เจ้าหน้าที่รักษาความปลอดภัย (รปภ.)

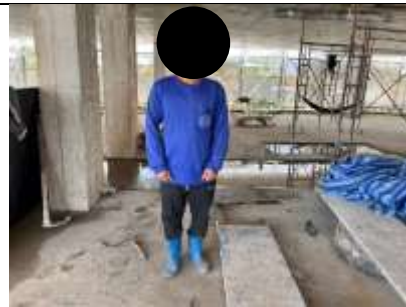
รูปที่ ผ7.22 หัวหน้าคนงาน

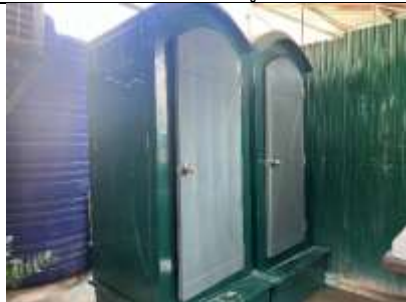
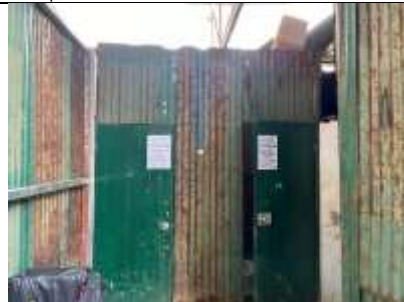
รูปที่ ผ7.24 ห้องส้วมสำหรับคนงาน

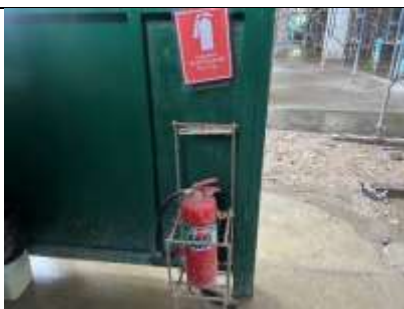
รูปที่ ผ7.25 ถังดับเพลิงเคมี

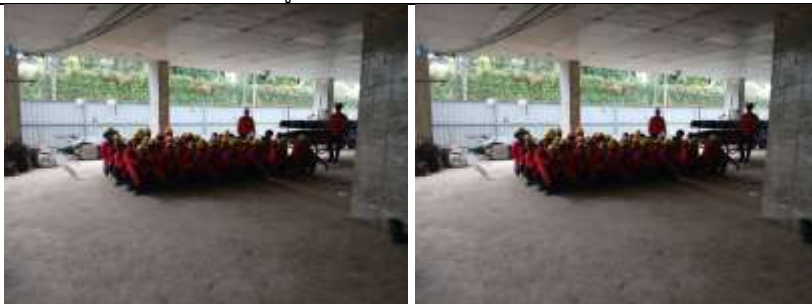
รูปที่ ผ7.26 Morning Talk
