บทที่ 2

ผลการดำเนินการตามมาตรการป้องกันและแก้ไขผลกระทบสิ่งแวดล้อม

โครงการ โรงแรม 111 ห้อง (โรงแรม นิว ซีซั่น สแควร์) บริษัท ออล ซีซั่น โฮเต็ล จำกัด ที่อยู่ 23 ถนนประชารักษ์ ตำบลหาดใหญ่ อำเภอหาดใหญ่ จังหวัดสงขลา 90110 ได้ดำเนินการจัดทำรายงานผลการปฏิบัติตามมาตรการป้องกันและแก้ไขผลกระทบ สิ่งแวดล้อม และมาตรการติดตามตรวจสอบผลกระทบสิ่งแวดล้อม ตามเงื่อนไขของมาตรการป้องกันและแก้ไข ผลกระทบสิ่งแวดล้อมและมาตรการติดตามตรวจสอบคุณภาพสิ่งแวดล้อม โดยโครงการได้รับการอนุมัติจาก สำนักงานนโยบายและแผนทรัพยากรธรรมชาติและสิ่งแวดล้อม ตามหนังสือแจ้งผลการพิจารณาเห็นชอบรายงาน เลขที่ ทส.1009.5/10438 ลงวันที่ 29 พฤศจิกายน 2554 ซึ่งครอบคลุมปัจจัยทางสิ่งแวดล้อมที่สำคัญ คือ

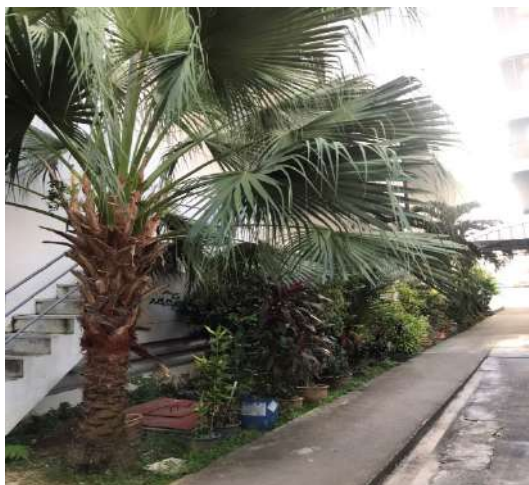
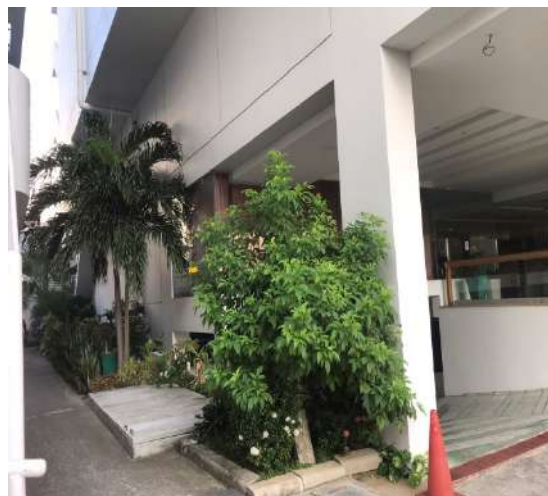
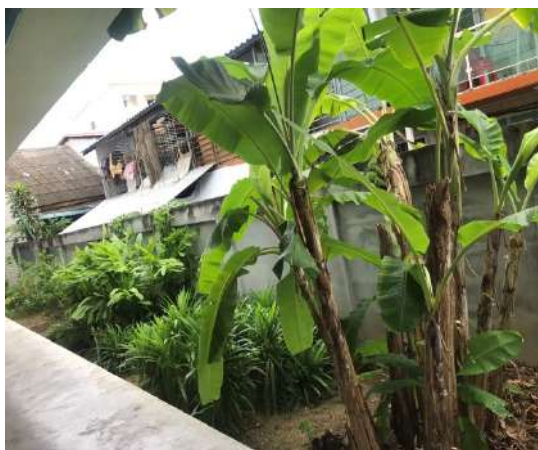
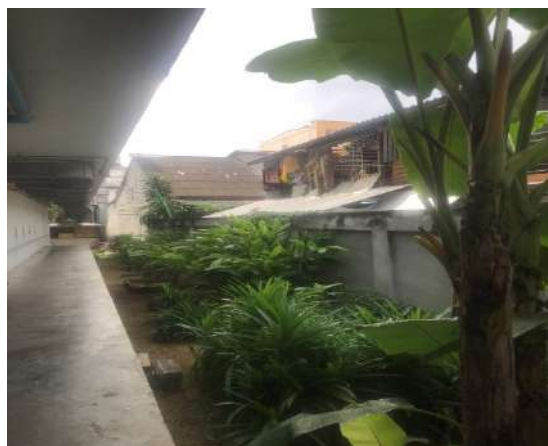
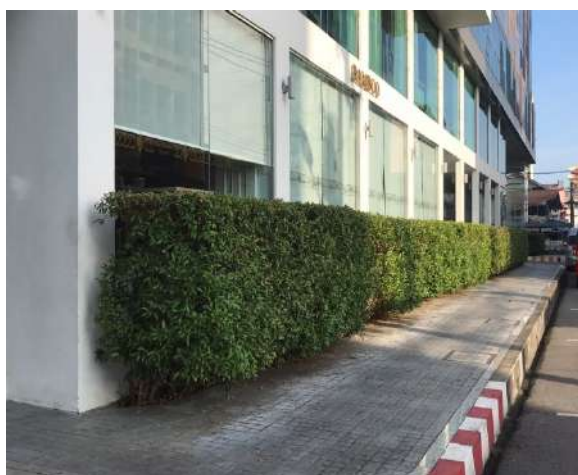
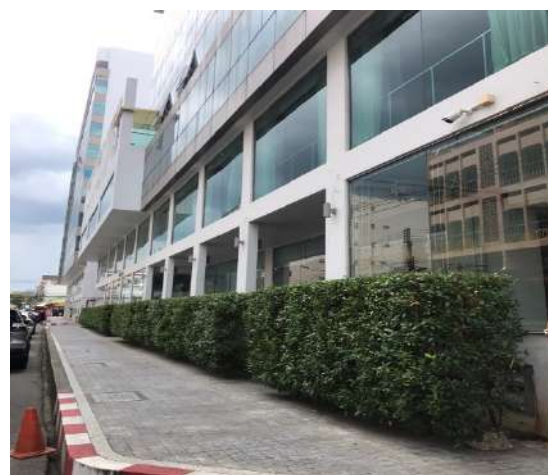
มาตรการป้องกันและแก้ไข ผลกระทบสิ่งแวดล้อม	ผลการปฏิบัติตามมาตรการฯ	ปัญหา อุปสรรค ที่ไม่สามารถ ปฏิบัติตามมาตรการ และ แนว ทางแก้ไข
<p>2.ติดตั้งป้ายห้ามติดเครื่องยนต์ทิ้งไว้ภายในบริเวณพื้นที่จอดรถ ให้สามารถสังเกตได้อย่างชัดเจนและทั่วถึง</p> <p>3.ควบคุมความเร็วของรถภายในโครงการ เช่น ป้ายจำกัดความเร็ว สันนูลดความเร็ว เพื่อไม่ให้เกิดการฟุ้งกระจายของฝุ่นบนผิวถนน</p> <p>4. จัดทำป้ายและสัญลักษณ์จราจรบนพื้นที่ทางให้ชัดเจน และไม่ก่อให้เกิดความสับสนของผู้ขับขี่ ทำให้การเคลื่อนตัวของรถในโครงการและบริเวณทางเข้าและทางออกโครงการสามารถทำได้ดียิ่งขึ้นและปลอดภัย</p> <p>5. ปลุกไม้ยืนต้น ไม้พุ่ม และพืชคลุมดิน ให้มากที่สุดทั้งภายนอกและภายในอาคาร โดยมีพื้นที่สีเขียว ทั้งสิ้น 342.4 ตารางเมตรเพื่อให้ต้นไม้ดังกล่าวช่วยดูดซับมลพิษจากที่จอดรถโครงการ โดยพันธุ์ไม้ที่โครงการเลือกปลูกสามารถดูดซับ คาร์บอนมอนนอกไซด์ (CO) เมื่อเทียบเป็นคาร์บอนไดออกไซด์ (CO₂) ได้ 1,892 กรัม ในขณะที่ปริมาณคาร์บอนมอนนอกไซด์ (CO) ที่ปล่อยจากรถยนต์ภายในโครงการ เมื่อคิดเทียบเป็น (CO₂) มีค่าเท่ากับ 19 กรัม/วัน ซึ่งพันธุ์ไม้ที่ปลูกสามารถดูดซับ คาร์บอนมอนนอกไซด์ ภายในโครงการได้อย่างเพียงพอ</p>	<p>2.โครงการได้ติดตั้งป้ายห้ามติดเครื่องยนต์ทิ้งไว้ ภายในบริเวณพื้นที่จอดรถ ที่ให้ผู้เข้ามาใช้บริการโครงการ สามารถสังเกตได้อย่างชัดเจนและทั่วถึง (รูปที่ 2.4)</p> <p>3.โครงการได้ควบคุมความเร็วของรถภายในโครงการ โดยการติดป้ายจำกัดความเร็ว เพื่อไม่ให้เกิดการฟุ้งกระจายของฝุ่นบนผิวถนน (รูปที่ 2.2)</p> <p>4. โครงการได้จัดทำป้ายและสัญลักษณ์จราจรบนพื้นที่ทางอย่างชัดเจน และไม่ก่อให้เกิดความสับสนของผู้ขับขี่ ทำให้การเคลื่อนตัวของรถในโครงการและบริเวณทางเข้าและทางออกโครงการ สามารถทำได้ดียิ่งขึ้นและปลอดภัย</p> <p>5. โครงการได้ทำการปลูกต้นไม้ยืนต้น ไม้พุ่ม และพืชคลุมดิน ให้มากที่สุดทั้งภายนอกและภายในอาคาร โดยมีพื้นที่สีเขียว ทั้งสิ้น 342.4 ตารางเมตรเพื่อให้ต้นไม้ดังกล่าวช่วยดูดซับมลพิษจากที่จอดรถโครงการ โดยพันธุ์ไม้ที่โครงการเลือกปลูกสามารถดูดซับ คาร์บอนมอนนอกไซด์ ได้อย่างเพียงพอ (รูปที่ 2.1)</p>

รูปภาพที่ 2.1 พื้นที่สีเขียว (วันที่ 15 ธ.ค. 2567)

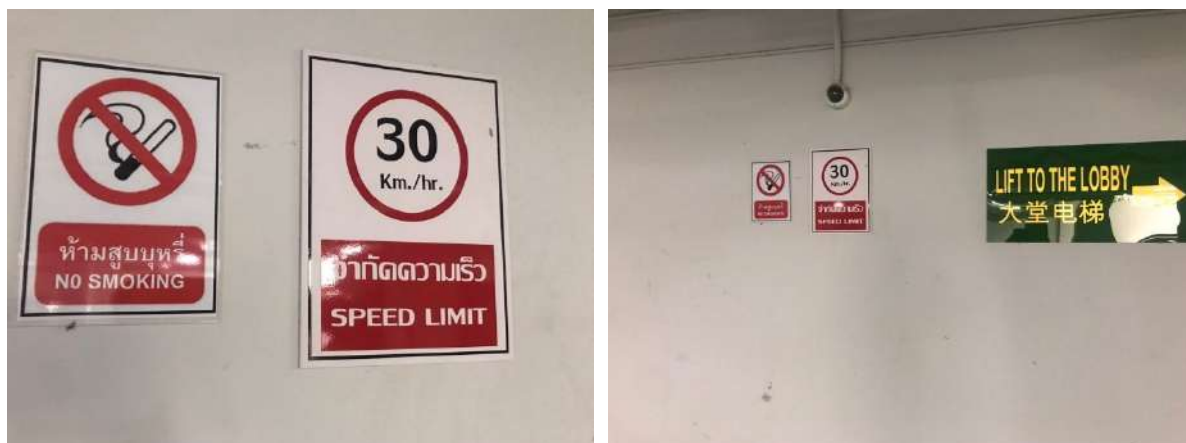
รูปที่ 2.2 ป้ายจำกัดความเร็ว (วันที่ 18 ธ.ค. 2567)

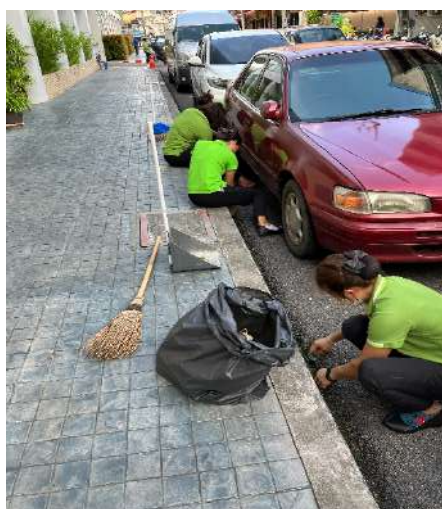
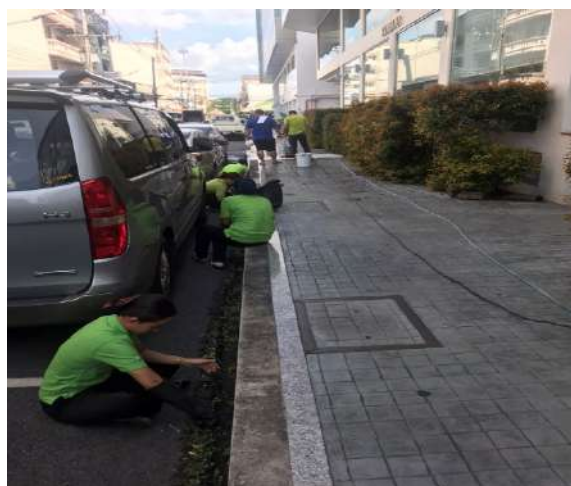
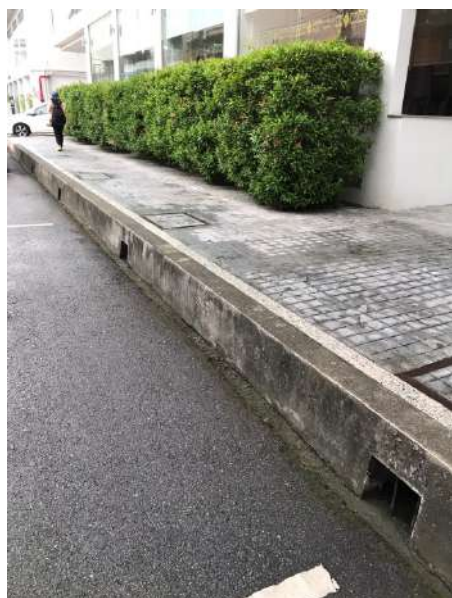
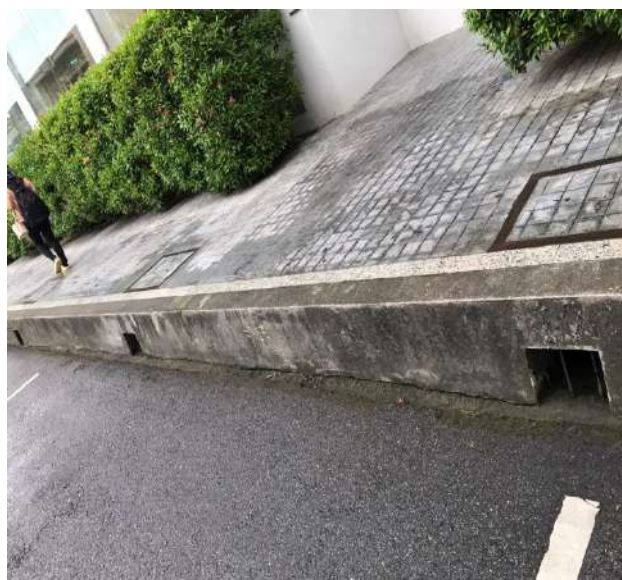
รูปที่ 2.3 ทำความสะอาดถนน (วันที่ 22 ธ.ค. 2567)

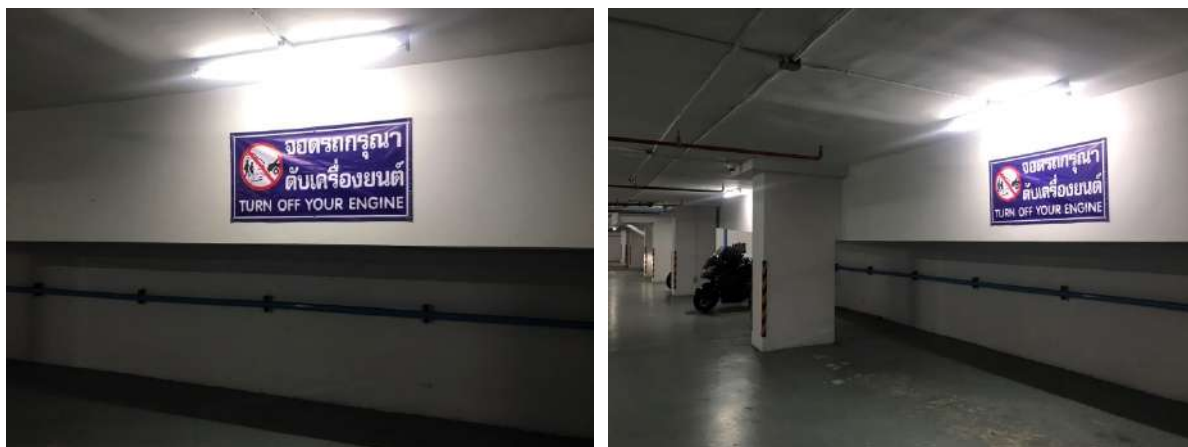
รูปที่ 2.4 ป้ายดับเครื่องยนต์ (วันที่ 18 ธ.ค. 2567)

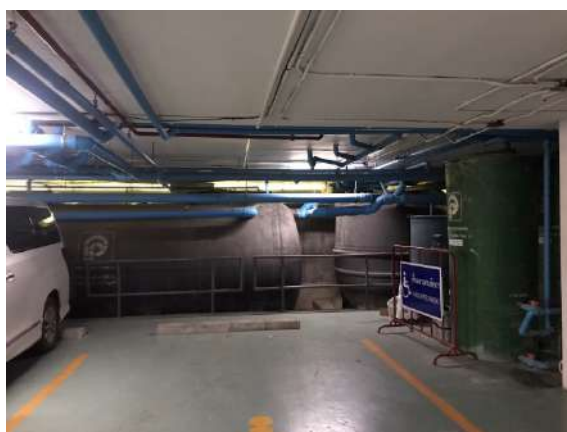
รูปที่ 2.5 ระบบบำบัดน้ำเสีย (วันที่ 18 ธ.ค. 2567)

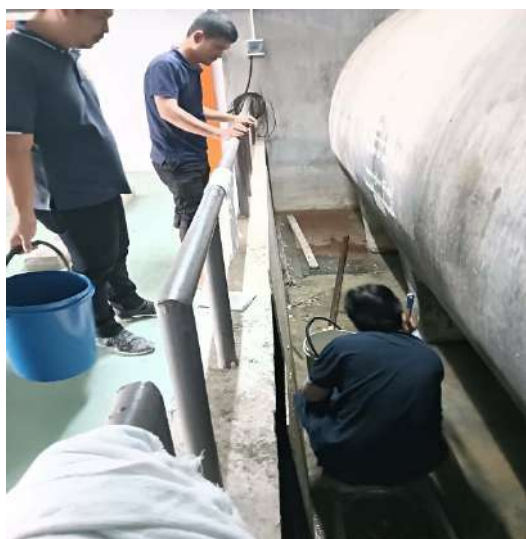
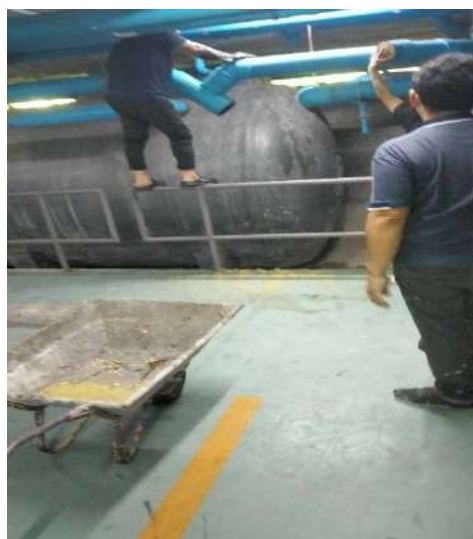
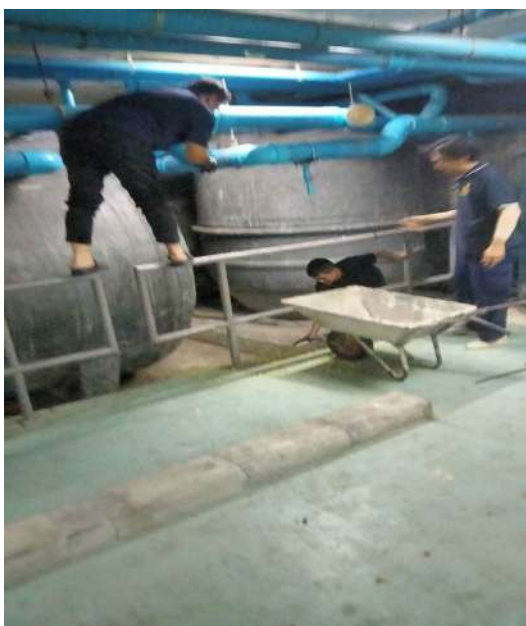
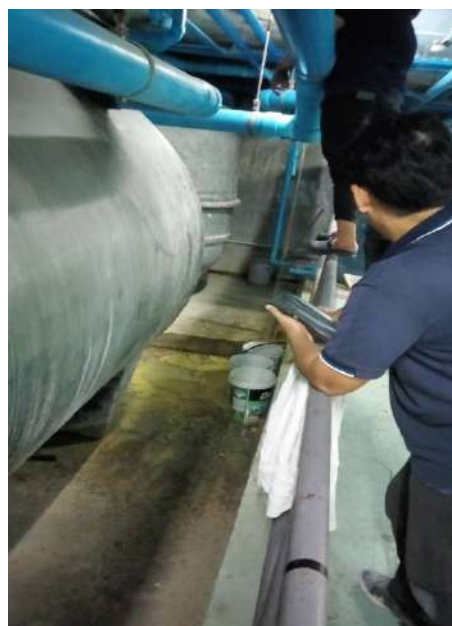
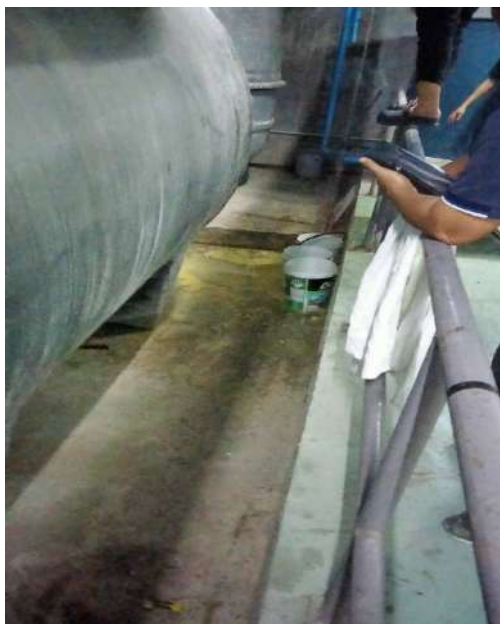
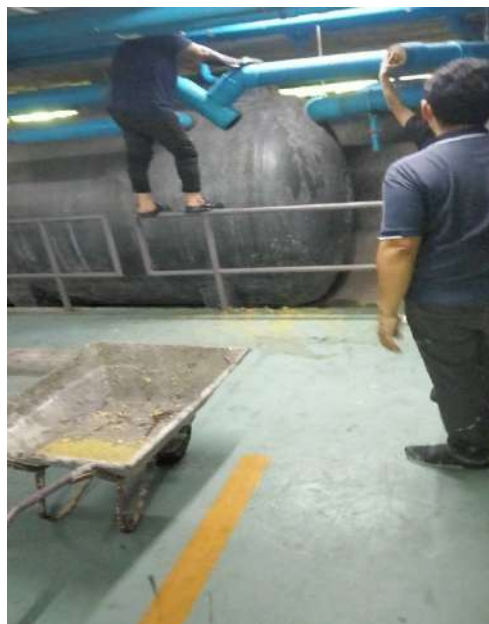
รูปที่ 2.6 การดูแลรักษาและตรวจเช็ค ระบบบำบัดน้ำเสีย (วันที่ 30 พ.ย. 2567)

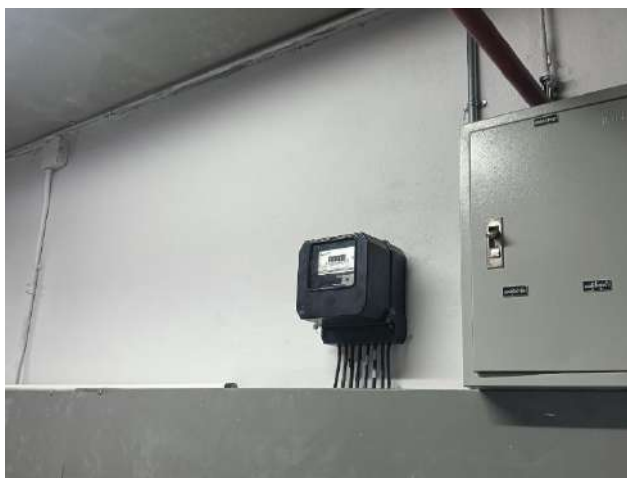
มาตรการป้องกันและแก้ไข ผลกระทบสิ่งแวดล้อม	ผลการปฏิบัติตามมาตรการฯ	ปัญหา อุปสรรค ที่ไม่สามารถ ปฏิบัติตามมาตรการ และ แนว ทางแก้ไข
<p>บำบัดน้ำเสียของโครงการให้ทำงานได้อย่างต่อเนื่องและมีประสิทธิภาพ</p> <p>3. จัดให้มีพนักงานดักไขมันจากถังดักไขมันทุก 2-3 วัน โดยนำกากไขมันมาใส่ในกระถางที่มีกระดาษทิชชูรอบที่กันกระถาง เพื่อให้ส่วนที่เป็นน้ำซึมออกจากกากไขมัน และทิ้งไว้จนแห้งเป็นก้อนก่อนใส่ถุงดำ และนำไปรวมไว้ยังห้องพักมูลฝอยแห้ง</p> <p>4. ประสานให้รถสูบล้างสิ่งปฏิกูลของเทศบาลนครหาดใหญ่ มาสูบล้างก่อนส่วนเกินไปกำจัดทุก 7 เดือน</p> <p>5. จัดให้มีระบบมิเตอร์ไฟฟ้าสำหรับระบบบำบัดน้ำเสียของโครงการ โดยเฉพาะ แยกจากระบบไฟฟ้าอื่นๆ เพื่อให้สามารถติดตามตรวจสอบการใช้งานของระบบบำบัดน้ำเสียได้ และให้เกิดความมั่นใจว่าโครงการจะเดินระบบบำบัดน้ำเสียตลอดระยะเวลาที่เปิดดำเนินการ โครงการ</p>	<p>อย่างต่อเนื่องและมีประสิทธิภาพ (รูปที่ 2.6)</p> <p>3. โครงการได้จัดให้พนักงานดักไขมันจากถังดักไขมันทุก 2-3 วัน โดยนำกากไขมันมาใส่ในกระถางที่มีกระดาษทิชชูรอบที่กันกระถาง เพื่อให้ส่วนที่เป็นน้ำซึมออกจากกากไขมัน และทิ้งไว้จนแห้งเป็นก้อนก่อนใส่ถุงดำ และ นำไปรวมไว้ยังห้องพักมูลฝอยแห้ง (ภาคผนวกที่ 12)</p> <p>4. โครงการได้ประสานให้รถสูบล้างสิ่งปฏิกูลของ มาสูบล้างก่อนส่วนเกินไปกำจัด ทุก 7 เดือน (ล่าสุดติด 4 กันยายน 2567) ดังรูปที่ 2.41</p> <p>5. โครงการได้จัดให้มีระบบมิเตอร์ไฟฟ้าสำหรับระบบบำบัดน้ำเสียของโครงการ โดยเฉพาะ แยกจากระบบไฟฟ้าอื่นๆ โดยได้เปิดระบบบำบัดตลอด 24 ชั่วโมงตลอดระยะเวลาที่เปิดดำเนินการ (รูปที่ 2.7)</p>

รูปที่ 2.7 มิเตอร์ไฟฟ้าระบบบำบัดน้ำเสีย (วันที่ 18 ธ.ค. 2567)

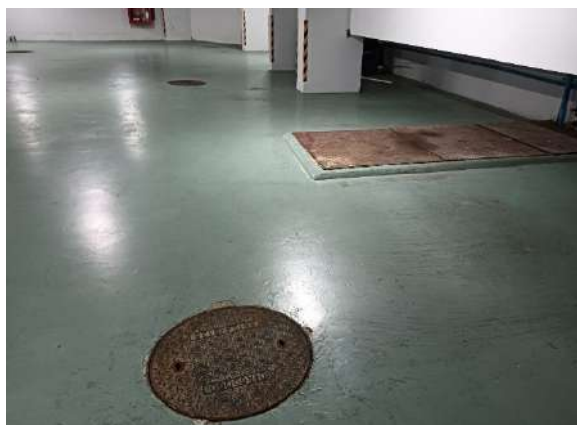
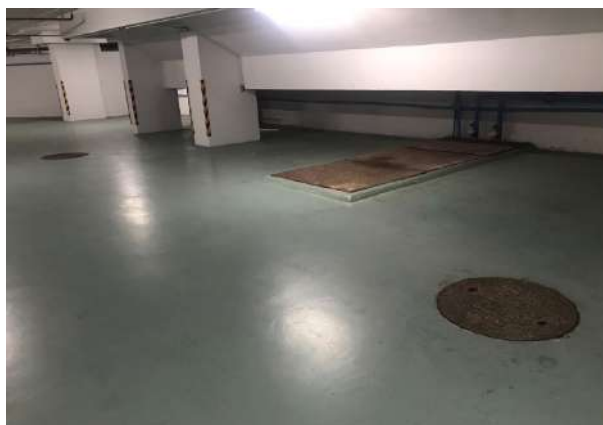
รูปที่ 2.8 ถังเก็บน้ำชั้นใต้ดิน (วันที่ 12 ธ.ค. 2567)

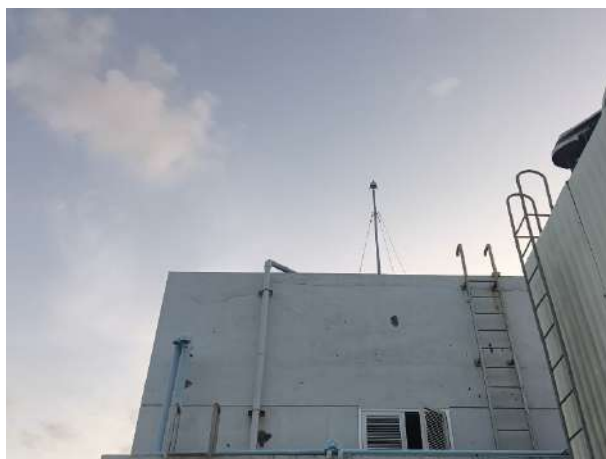
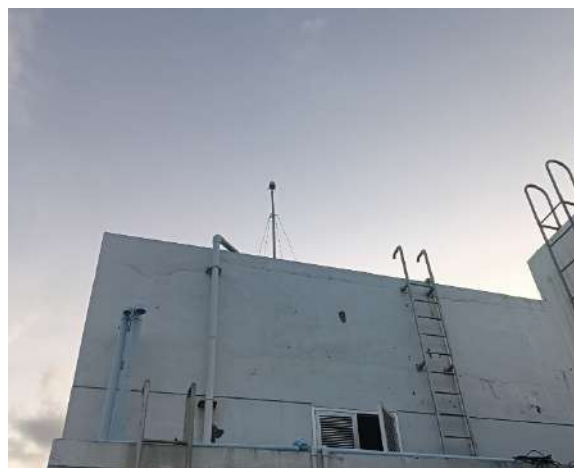
รูปที่ 2.9 ถังเก็บน้ำชั้นดาดฟ้า (วันที่ 18 ธ.ค. 2567)

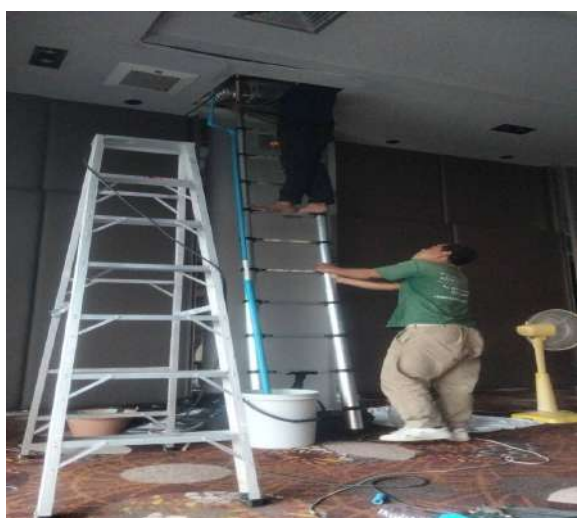
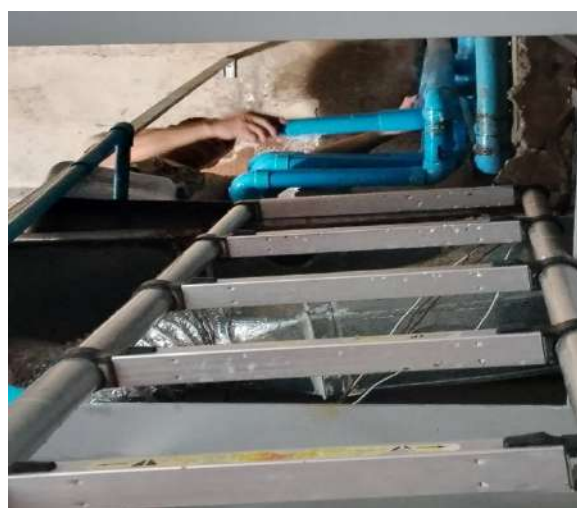
รูปที่ 2.10 เจ้าหน้าที่คอยดูแลรักษาระบบเส้นท่อประปา (วันที่ 2 ธ.ค. 2567)

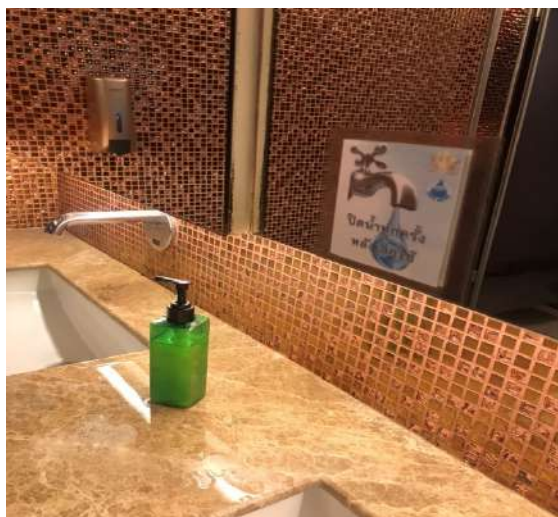
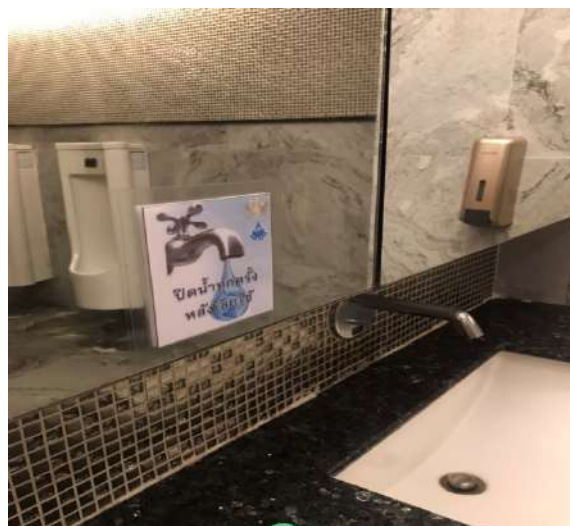
รูปที่ 2.12 ติดป้ายรณรงค์การประหยัดน้ำ (วันที่ 17 ธ.ค. 2567)

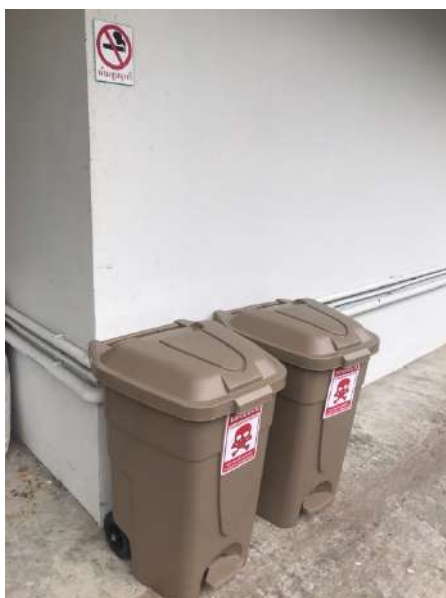
รูปที่ 2.15 ถังมูลฝอยอันตราย (วันที่ 20 พ.ย. 2567)

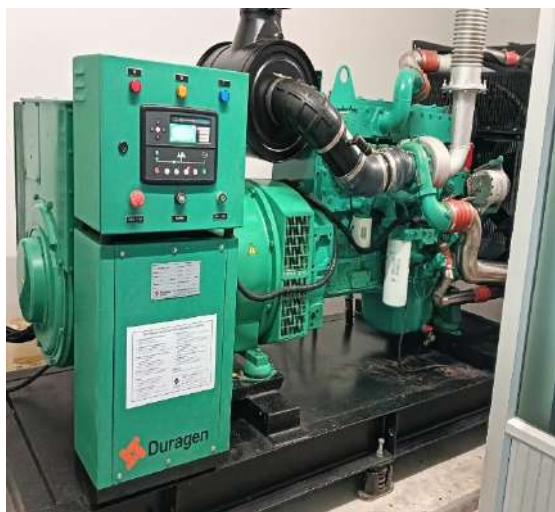
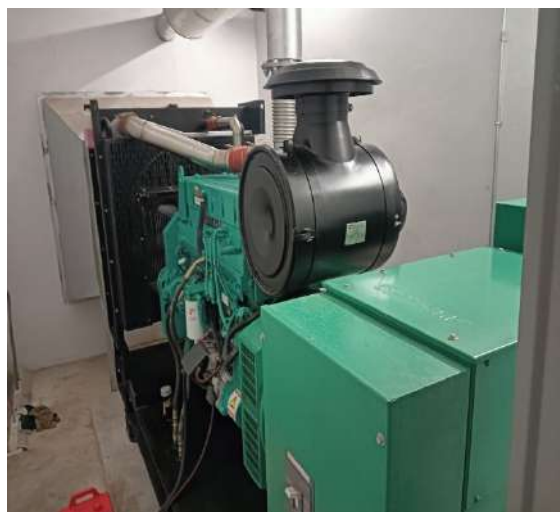
รูปที่ 2.17 เครื่องกำเนิดไฟฟ้า (Generator) 12 V (วันที่ 20 พ.ย. 2567)

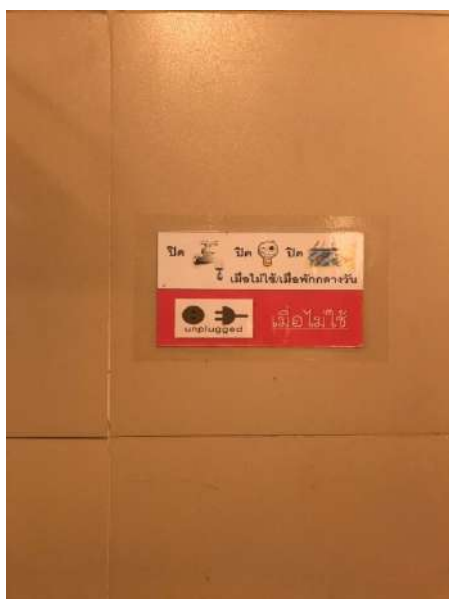
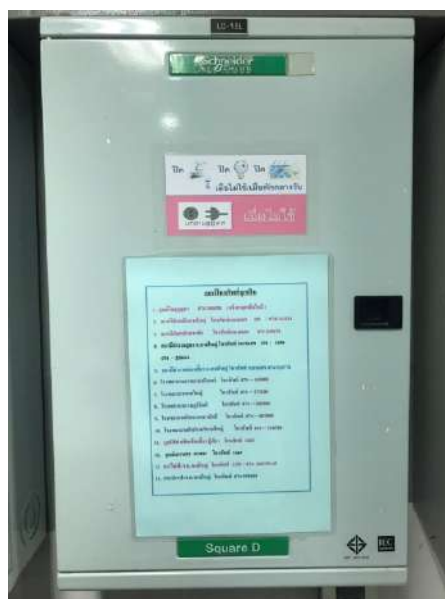
รูปที่ 2.18 ป้ายรณรงค์ประหยัดไฟ (วันที่ 20 พ.ย. 2567)

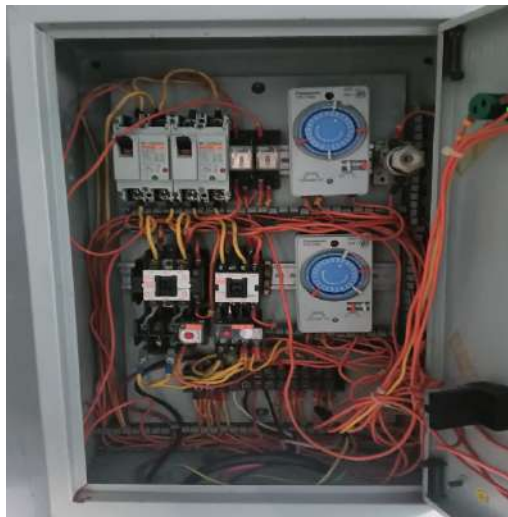
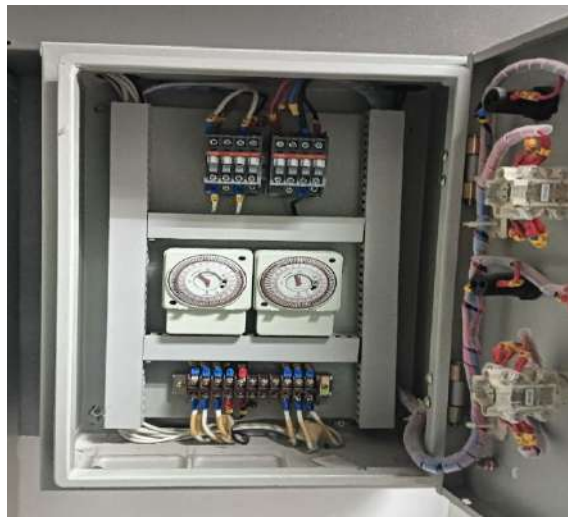
รูปที่ 2.19 ตู้คุมระบบ Timer ตั้งเวลาเปิด-ปิด (วันที่ 20 พ.ย. 2567)

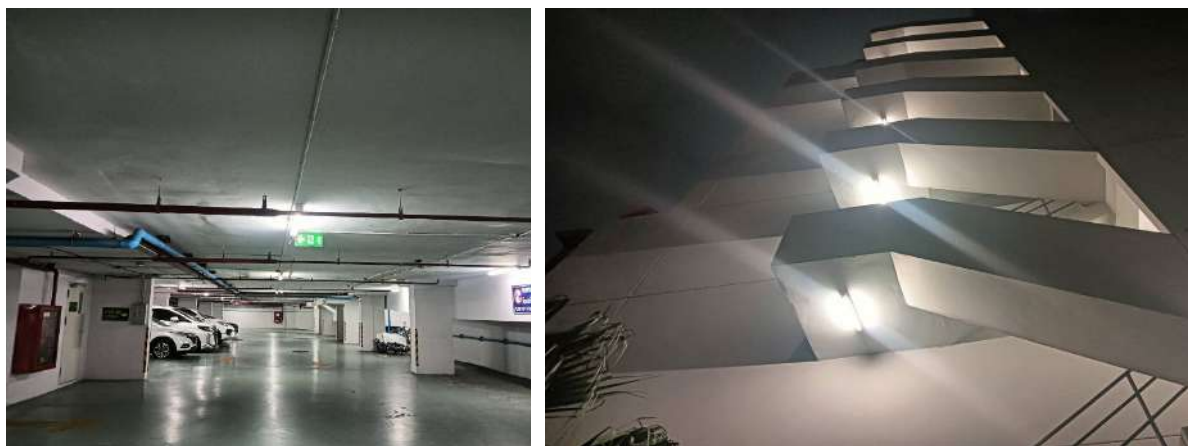
รูปที่ 2.20 หลอดฟลูออเรสเซนต์ ชนิดคอมใหม่ (TS) (วันที่ 12 ธ.ค. 2567)

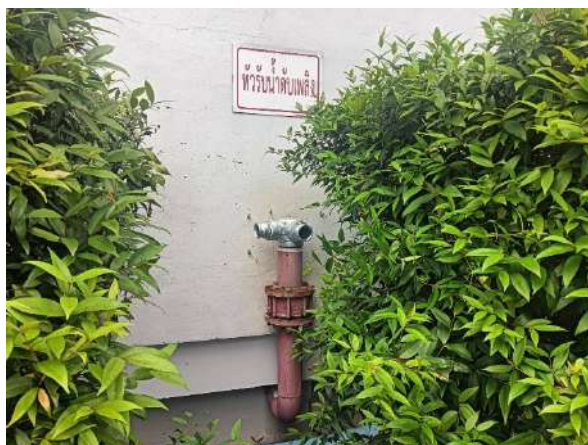
รูปที่ 2.21 หัวรับน้ำดับเพลิง (วันที่ 12 ธ.ค. 2567)

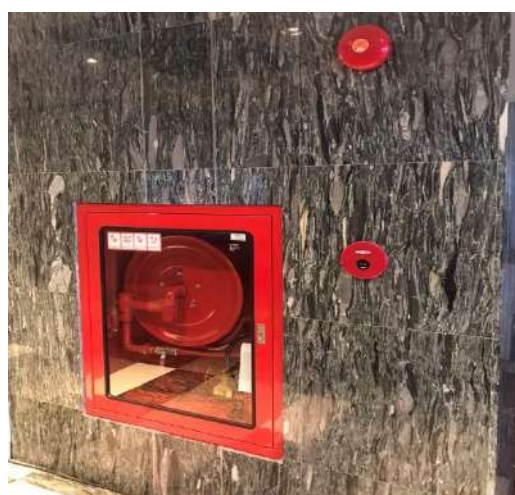
รูปที่ 2.22 ตู้เก็บสายฉีดน้ำดับเพลิงพร้อมอุปกรณ์ (วันที่ 12 ธ.ค. 2567)

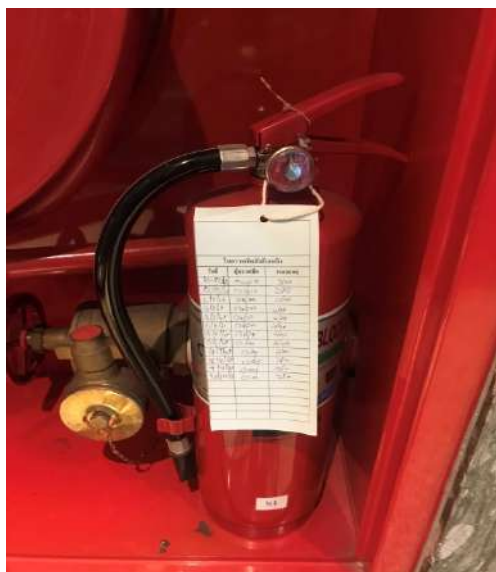
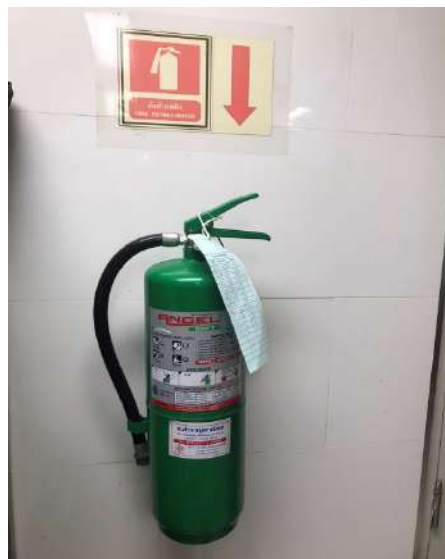
รูปที่ 2.23 ถังดับเพลิง (วันที่ 12 ธ.ค. 2567)

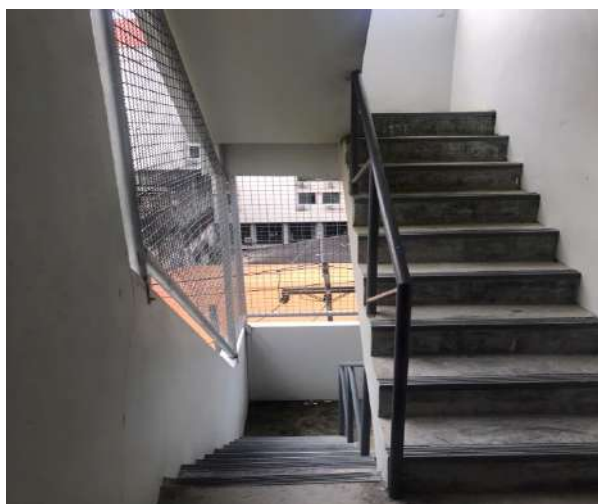
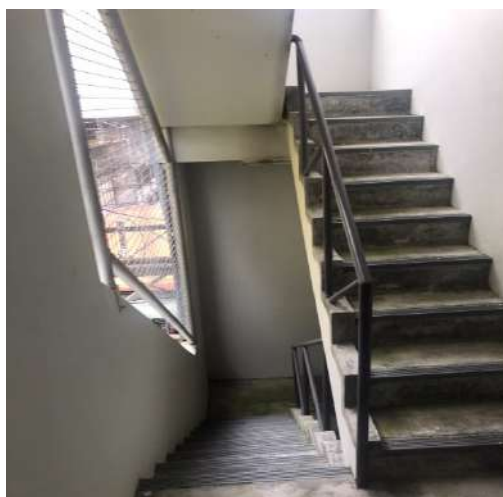
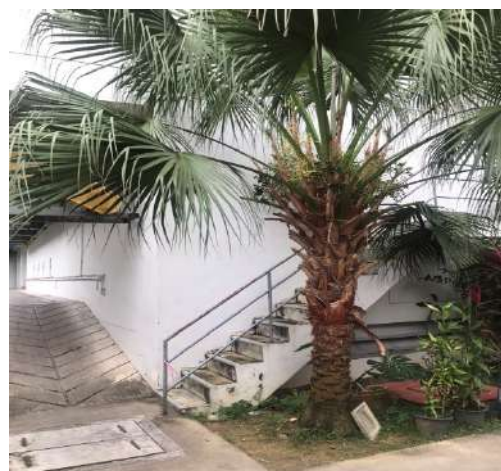
รูปที่ 2.24 บ้านไดโนไฟ (วันที่ 12 ธ.ค. 2567)

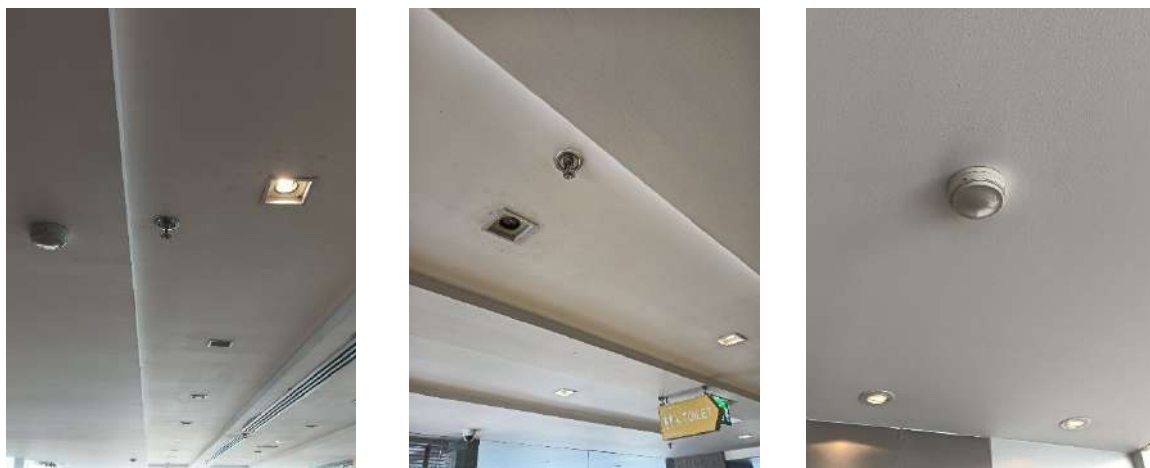
รูปที่ 2.25 อุปกรณ์ตรวจจับควัน และเครื่องตรวจจับความร้อน (วันที่ 12 ธ.ค. 2567)

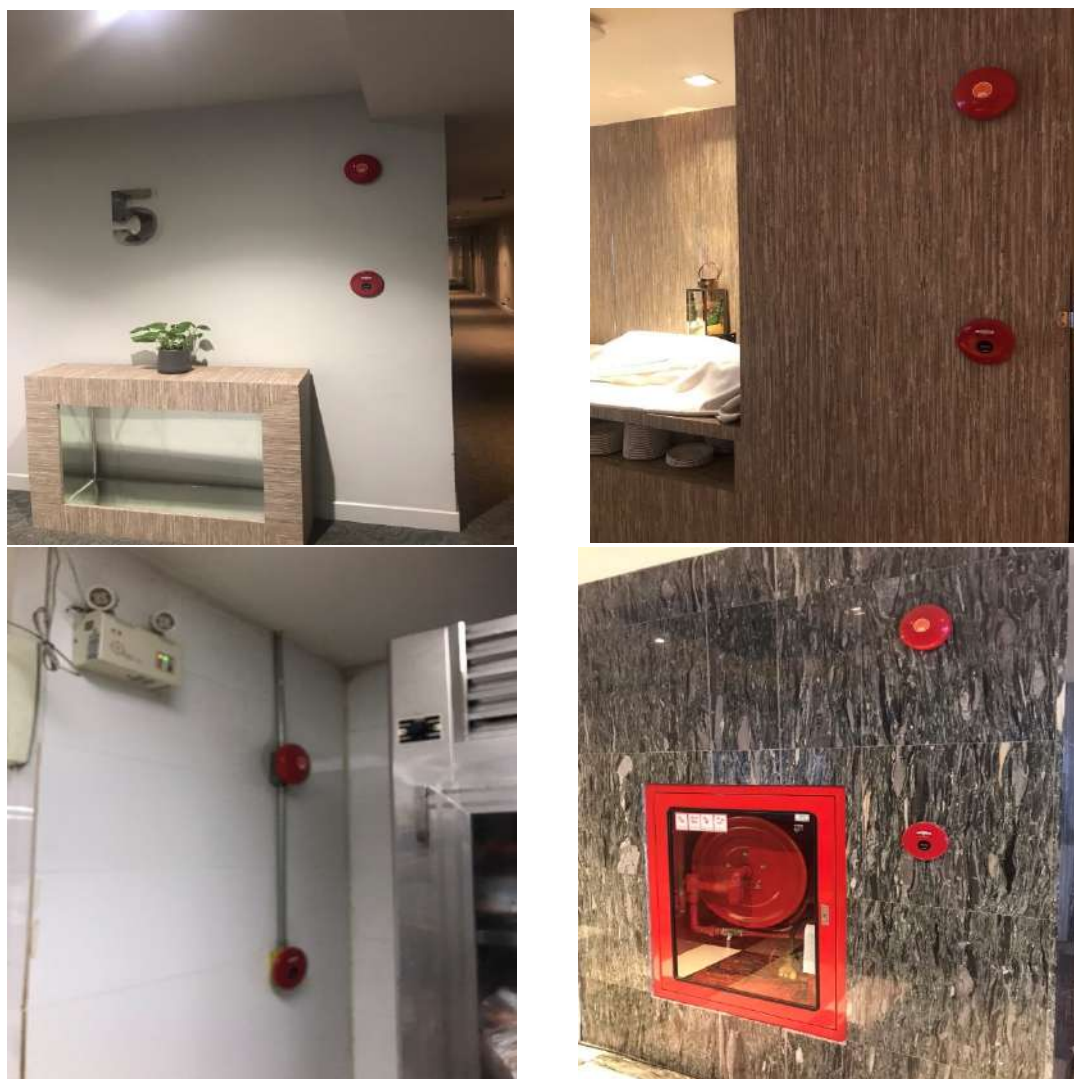
รูปที่ 2.26 เครื่องแจ้งเหตุโดยใช่มือกด และกริ่งสัญญาณเตือนภัย (วันที่ 12 ธ.ค. 2567)

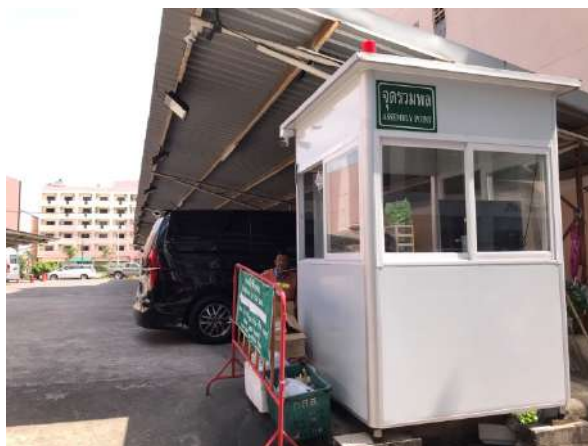
รูปที่ 2.27 จุดรวมพล (วันที่ 20 พ.ย. 2567)

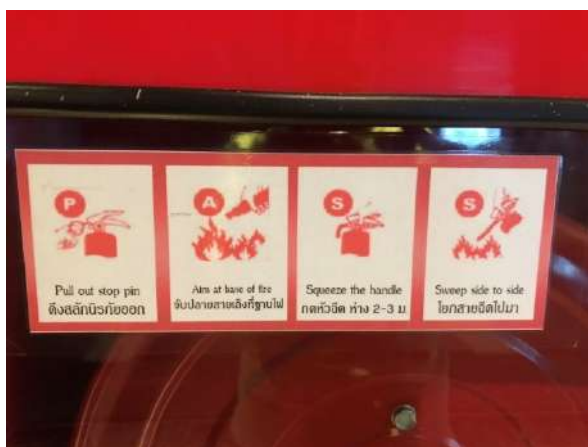
<p>โดยจุดรวมคนเบื้องต้นของโครงการดังกล่าว มีขนาดพื้นที่ประมาณ 90 ตารางวา โดย 1 คน จะใช้พื้นที่ยืน 0.25 ตารางเมตร ดังนั้น สามารถรองรับจำนวนคนได้ประมาณ 360 คน ซึ่งเพียงพอต่อผู้มาใช้บริการของโครงการ ซึ่งมีจำนวน 222 คน</p> <p>3. จัดให้มีการตรวจสอบระบบป้องกันและเตือนอัคคีภัยให้สามารถใช้งานได้ อยู่เสมอ หากพบว่ามีการเสียหายหรือใช้การไม่ได้ ให้รีบดำเนินการแก้ไขทันที</p> <p>4. ติดป้ายแนะนำการใช้อุปกรณ์แต่ละตัวไว้บริเวณที่อุปกรณ์ติดตั้งอยู่เพื่อให้ผู้ที่อยู่ใกล้ที่เกิดเหตุสามารถใช้ได้ทันที</p>	<p>โดยจุดรวมคนเบื้องต้นของโครงการดังกล่าว มีขนาดพื้นที่ประมาณ 90 ตารางวา โดย 1 คน จะใช้พื้นที่ยืน 0.25 ตารางเมตร ดังนั้น สามารถรองรับจำนวนคนได้ประมาณ 360 คน ซึ่งเพียงพอต่อผู้มาใช้บริการของโครงการ ซึ่งมีจำนวน 222 คน (รูปที่ 2.27)</p> <p>3. โครงการได้จัดให้มีพนักงานที่มีความรู้ตรวจสอบระบบป้องกันและเตือนอัคคีภัยให้สามารถใช้งานได้ อยู่เสมอ หากพบว่ามีการเสียหายหรือใช้การไม่ได้ ช่างจะรีบดำเนินการแก้ไขทันที</p> <p>4. โครงการได้ติดป้ายแนะนำการใช้ อุปกรณ์แต่ละตัวไว้บริเวณที่อุปกรณ์ติดตั้งอยู่เพื่อให้ผู้ที่อยู่ใกล้ที่เกิดเหตุสามารถใช้ได้ทันที (รูปที่ 2.28)</p>

รูปที่ 2.28 ป้ายแนะนำการใช้อุปกรณ์ (วันที่ 12 ธ.ค. 2567)

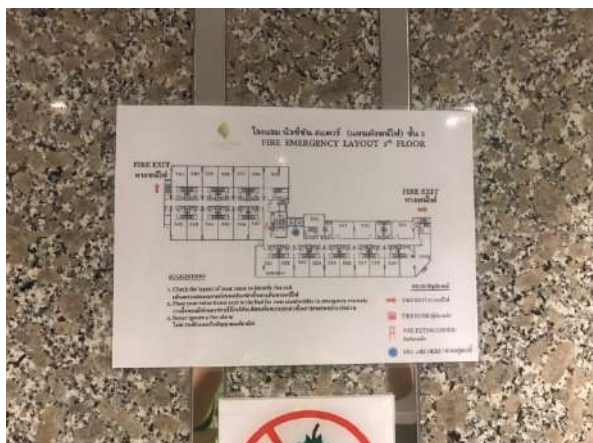
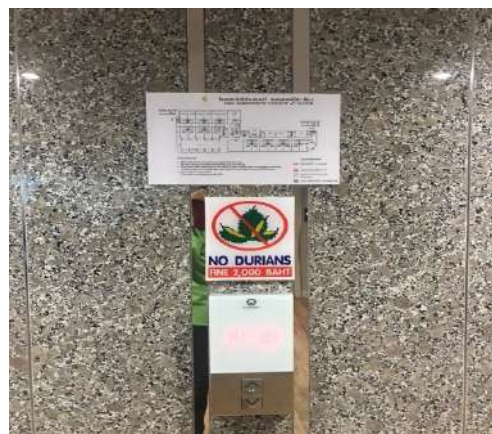
รูปที่ 2.29 แบบแปลนแผนผังของอาคาร (วันที่ 12 ธ.ค. 2567)

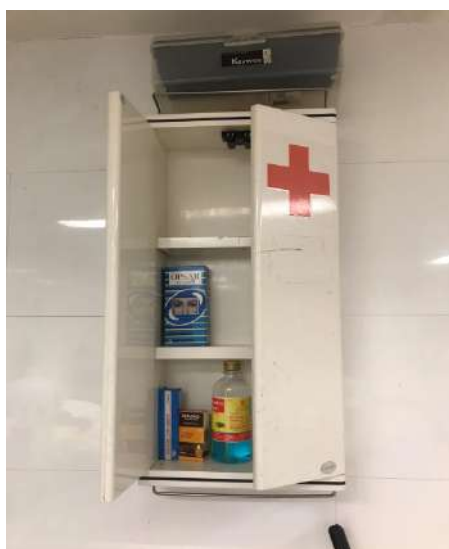
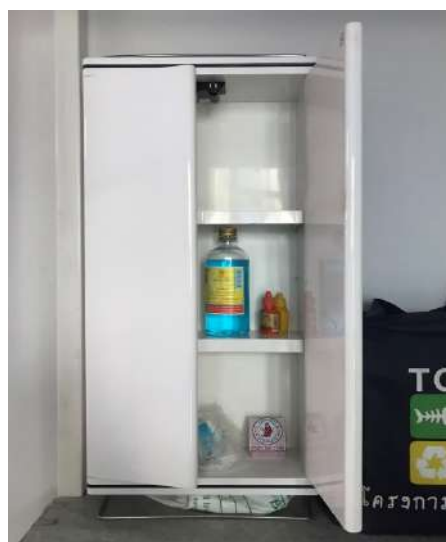
รูปที่ 2.30 กล่องอุปกรณ์ปฐมพยาบาล (วันที่ 20 พ.ย. 2567)

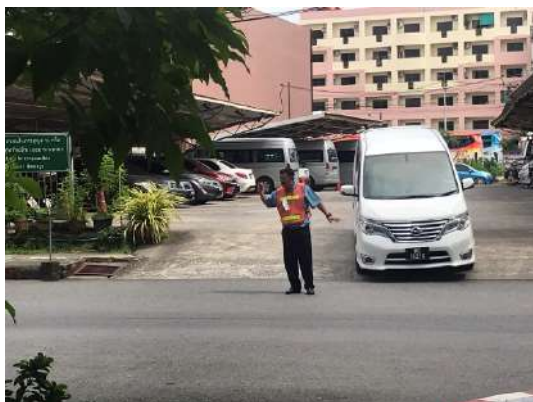
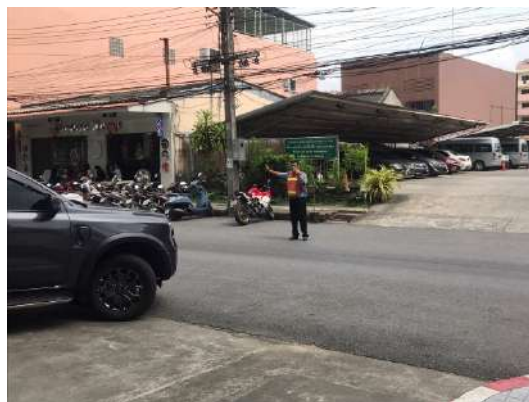
รูปที่ 2.33 พนักงานรักษาความปลอดภัย (วันที่ 5 ธ.ค. 2567)

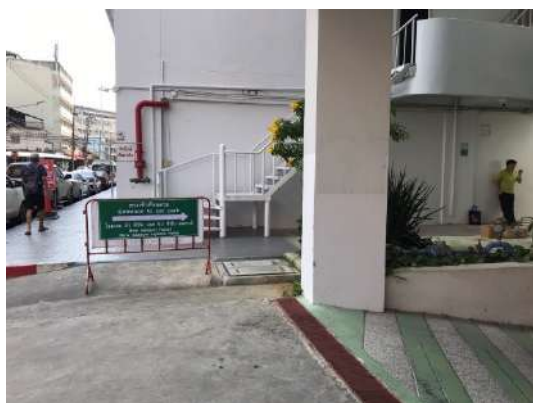
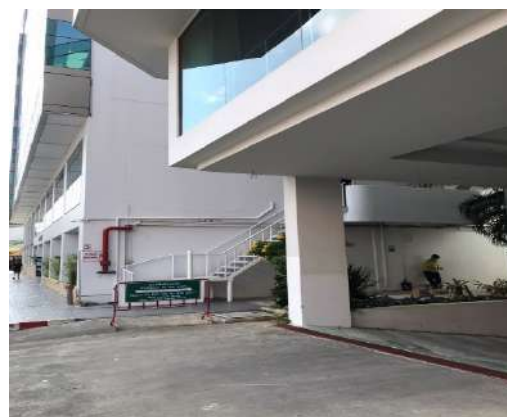
รูปที่ 2.34 ลูกศรแสดงทิศทางบริเวณทางเข้า – ออก (วันที่ 20 พ.ย. 2567)

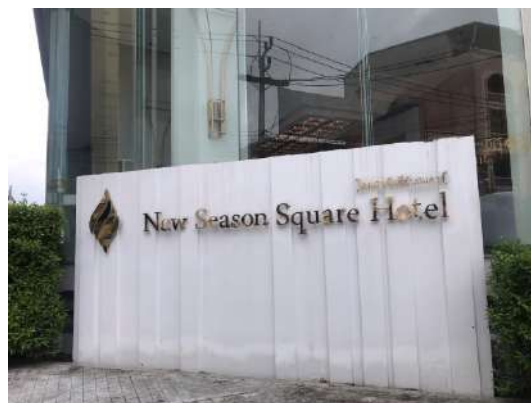
รูปที่ 2.35 ป้ายชื่อโครงการ (วันที่ 20 พ.ย. 2567)

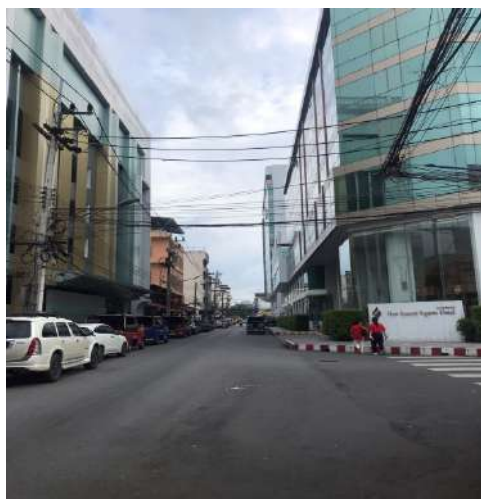
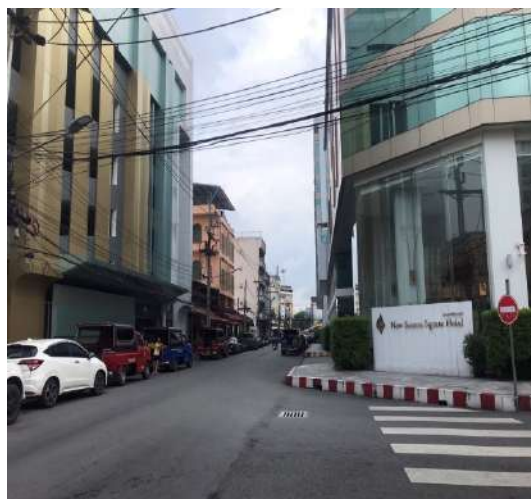
รูปที่ 2.36 พื้นที่จราจรโรงแรม (วันที่ 21 ธ.ค. 2567)

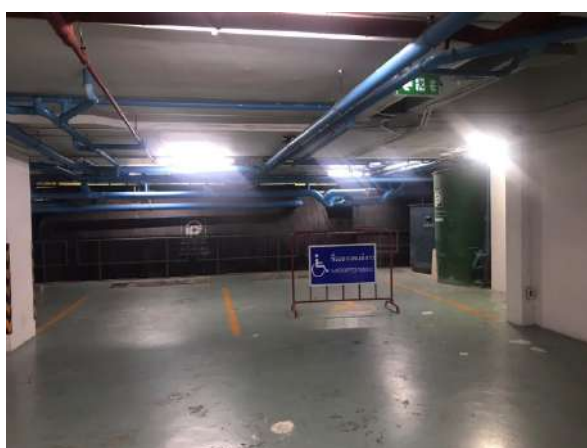
รูปที่ 2.37 ที่จอดรถคนพิการ (วันที่ 20 พ.ย. 2567)

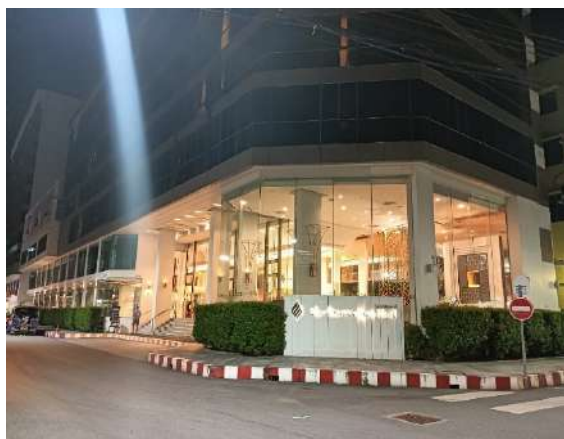
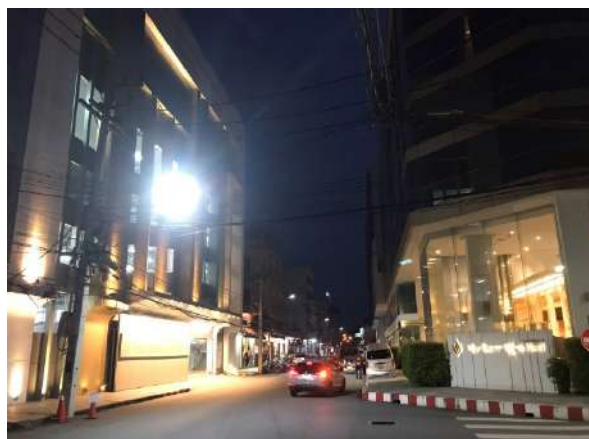
รูปที่ 2.38 โรงแรมตอนกลางคืน (วันที่ 21 ธ.ค. 2567)

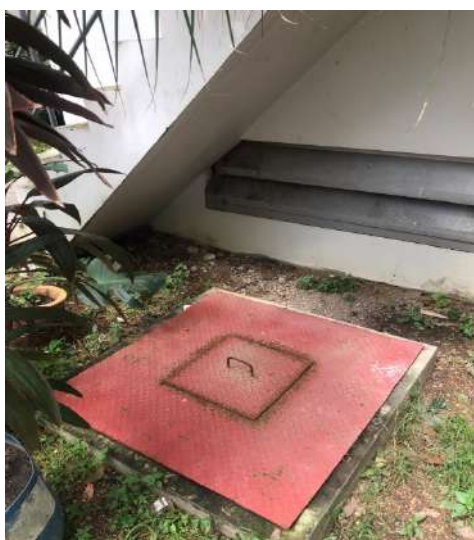
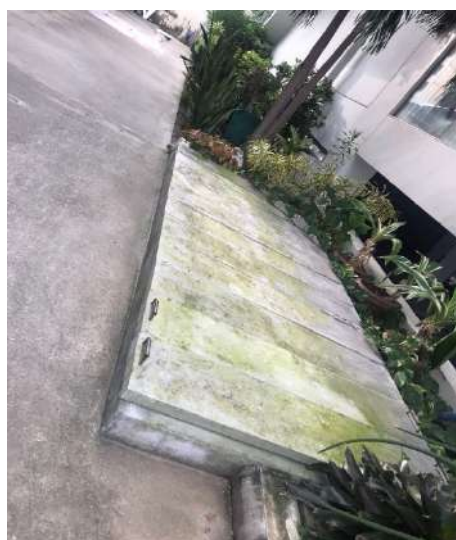
รูปที่ 2.39 บ่อหน่วงน้ำ (วันที่ 12 ธ.ค. 2567)

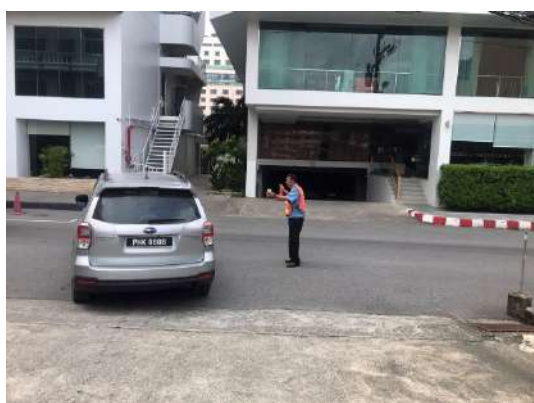
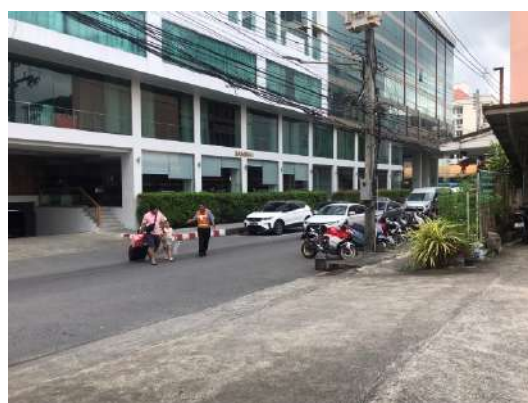
รูปที่ 2.40 การอำนวยความสะดวกจราจร (25 ธ.ค. 2567)

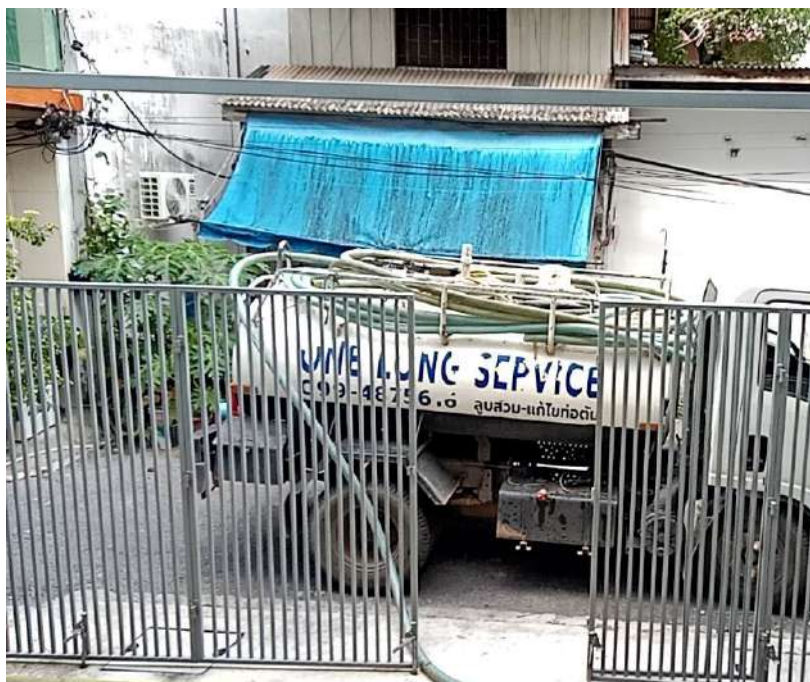
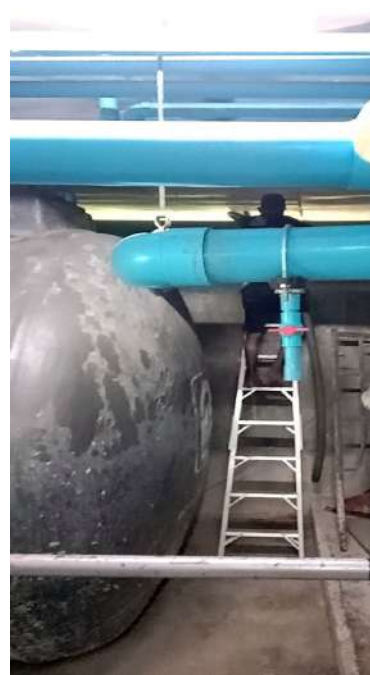
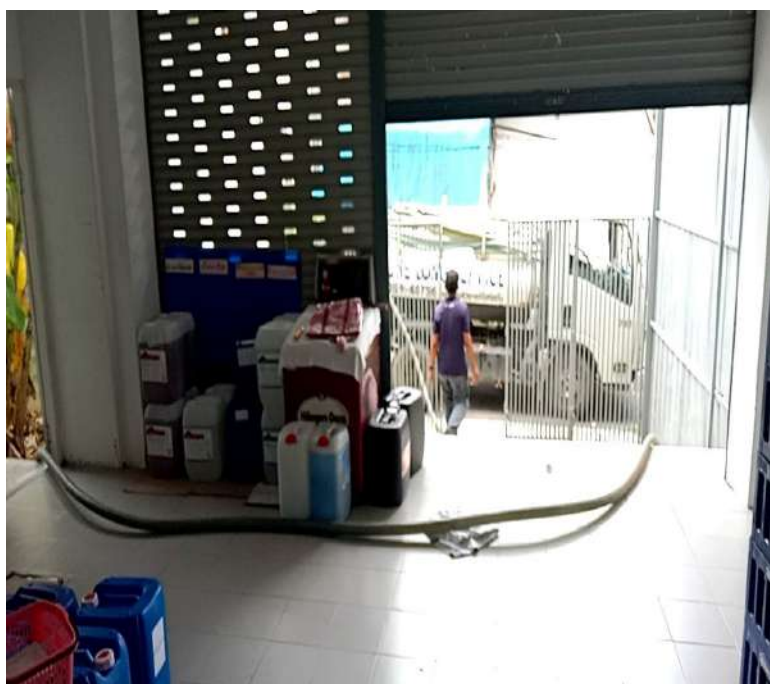
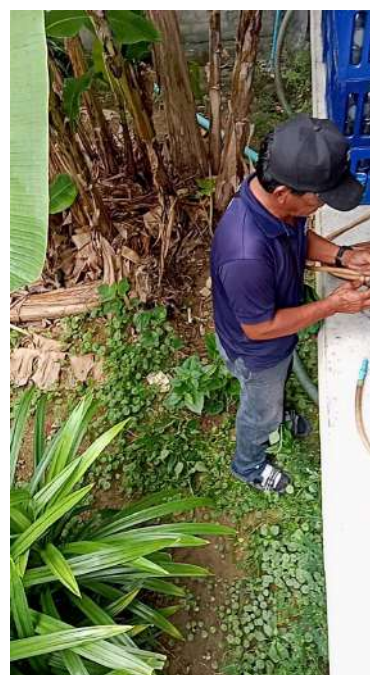
รูปที่ 2.41 การดูแลสิ่งปฏิกูล (วันที่ 4 ก.ย. 2567)
