รายงานผลการปฏิบัติตามมาตรการป้องกันและแก้ไขผลกระทบสิ่งแวดล้อม
และมาตรการติดตามตรวจสอบผลกระทบสิ่งแวดล้อม

โครงการทำเหมืองแร่หินอุตสาหกรรมชนิดหินแกรนิต (เพื่ออุตสาหกรรมก่อสร้าง)

ประทานบัตรที่ 33548/16445

กรกฎาคม-ธันวาคม 2567

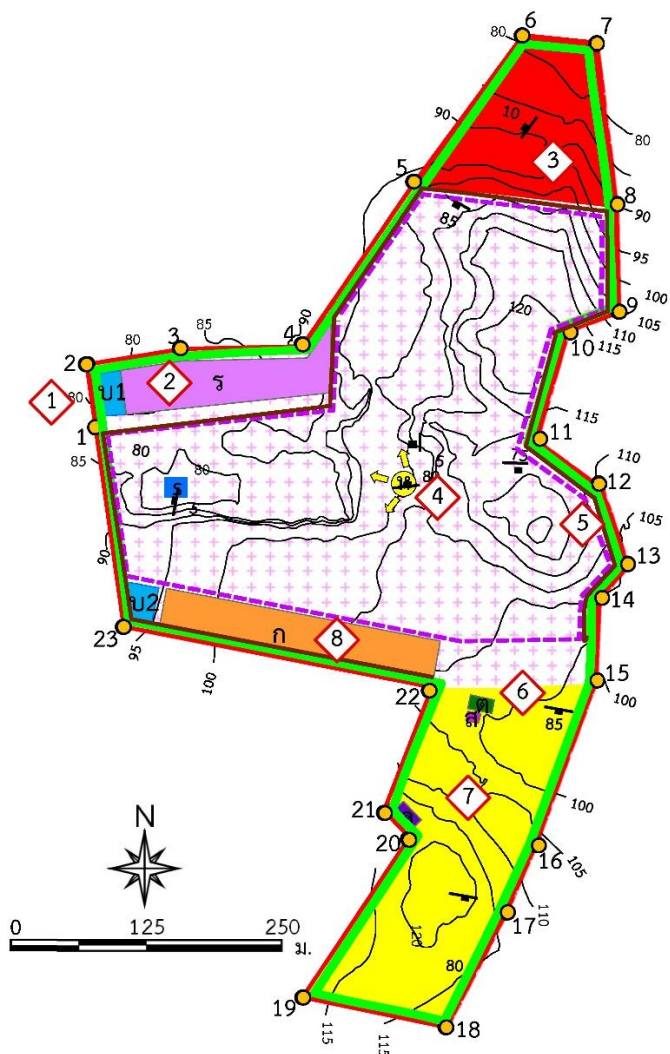
รูปที่ 1.3-2

1) การใช้ประโยชน์ที่ดินภายในโครงการ ในปัจจุบัน หน้าเหมืองของประทานบัตรที่ 33548/16445 อยู่ บริเวณกลางแปลง และมีลักษณะเป็นขั้นบันได ที่จุดต่ำสุดของพื้นที่หน้าเหมืองมีบ่อรองรับน้ำที่ระบายจากพื้นที่ ทำ เหมืองซึ่งจะระเหยแห้งเอง โดยไม่มีการระบายออกสู่ภายนอก ด้านตอนกลางและทิศตะวันตกมีการเปิดหน้าเหมือง (พื้นที่ หน้าเหมืองเดิม) ตามแผนผังโครงการทำเหมืองได้กำหนดพื้นที่เว้นการทำเหมืองระยะ 10 เมตร (ม.) โดยรอบพื้นที่ โครงการและทางทิศเหนือกำหนดแนวเว้นให้เป็นพื้นที่แหล่งหินสำรอง ปัจจุบันมีการก่อสร้างสำนักงานหน้าเหมืองจำนวน 1 หลัง ถนนภายในพื้นที่โครงการอยู่ในแนวเหนือ-ใต้ ใช้ในการลำเลียงแร่ออกนอกพื้นที่โครงการ แสดงดังรูปที่ 1.3-2

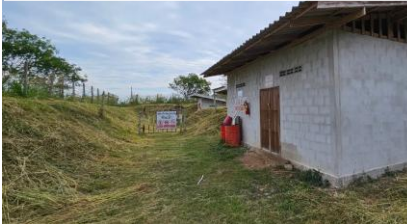
<p>แนวเว้นการทำเหมืองระยะ 10 ม. ด้านทิศใต้ (หน้าสำนักงาน)</p>

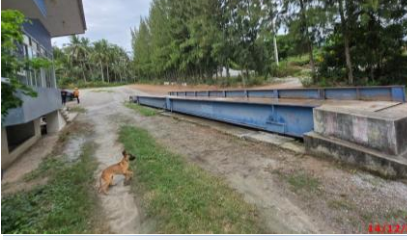
<p>แนวเว้นการทำเหมืองระยะ 10 ม. ด้านทิศเหนือ (แนวเว้นแหล่งหินสำรอง)</p>

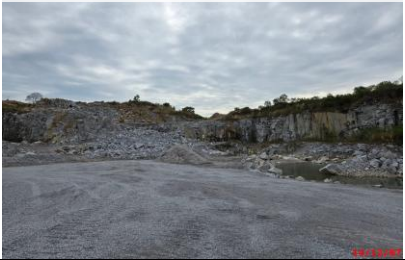
เงื่อนไขตามมาตรการ	ผลการปฏิบัติตามมาตรการ	ปัญหา อุปสรรคที่ไม่สามารถปฏิบัติตามมาตรการและแนวทางแก้ไข	ภาพประกอบมาตรการ
1.3 ให้ออกแบบหน้าเหมืองให้มีหน้าอิสระหันไปทางด้านในของพื้นที่หน้าเหมือง โดยมีทิศทางการเดินหน้าเหมืองเพื่อควบคุมทิศทางการปลิวกระเด็นของเศษหินให้ไปตกบริเวณด้านหน้าของหน้าอิสระหรือตกอยู่ภายในเขตพื้นที่หน้าเหมืองเท่านั้น	- ปัจจุบันพื้นที่หน้าเหมืองอยู่ในขั้นตอนการปรับสภาพพื้นที่บริเวณหน้าเหมืองเดิมโดยเน้นปรับปรุงชั้นบันไดของหน้าเหมืองเดิมทางด้านทิศตะวันออก โดยหันหน้าเหมืองเข้าด้านในตามแผนผังโครงการกำหนดอย่างเคร่งครัด	- ไม่มี	สภาพพื้นที่หน้าเหมือง

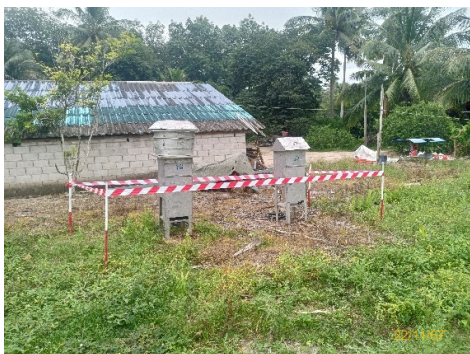
การตรวจวัดคุณภาพอากาศ บ้านราษฎร์ไถ่เคียงโครงการ
ทางด้านทิศตะวันออก

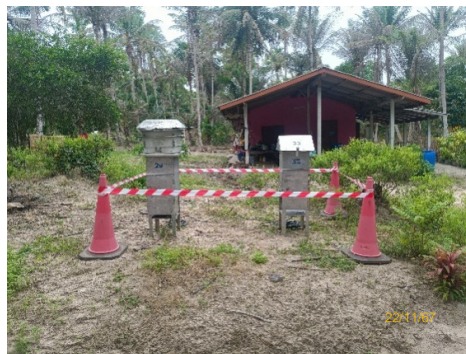
การตรวจวัดคุณภาพอากาศ บ้านราษฎร์ไถ่เคียงโครงการ
ทางด้านทิศเหนือ

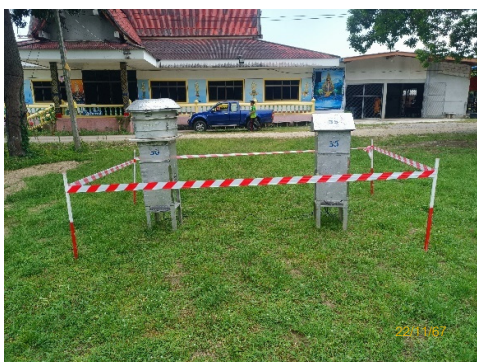
การตรวจวัดคุณภาพอากาศ วัดเขาปอบน้ำทิพย์

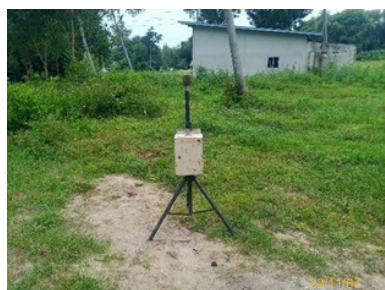
การตรวจวัดระดับเสียง
บ้านราษฎรใกล้เคียงโครงการ
ทางด้านทิศตะวันออก

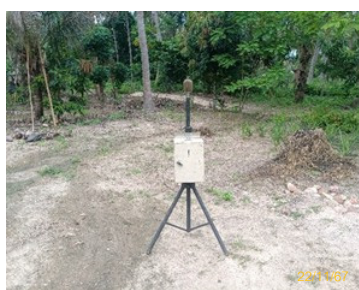
การตรวจวัดระดับเสียง
บ้านราษฎรใกล้เคียงโครงการ
ทางด้านทิศเหนือ

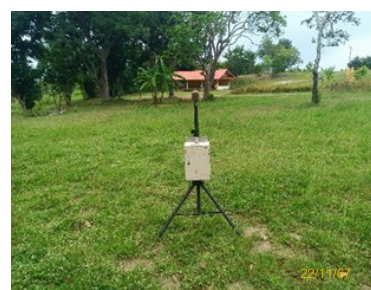
การตรวจวัดระดับเสียง
วัดเขาปอบอน้ำทิพย์

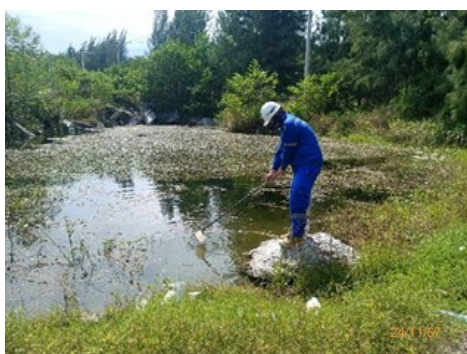
บ่อดักตะกอนโครงการ

บ่อดักตะกอนของโครงการ พบว่า มีค่าความเป็นกรด-ด่าง มีค่าเท่ากับ 6.6-8.4 ปริมาณของแข็งแขวนลอยมีค่าเท่ากับ 2-16 มก./ล. ของแข็งละลายทั้งหมด มีค่าเท่ากับ 195-428 มก./ล. ความกระด้างทั้งหมด มีค่าเท่ากับ 62.40-269.2 มก./ล. และความขุ่น มีค่าเท่ากับ 0.25-13.21 เอ็นทียู เมื่อเปรียบเทียบกับมาตรฐานตามประกาศคณะกรรมการสิ่งแวดล้อมแห่งชาติ ฉบับที่ 8 (พ.ศ. 2537) เรื่อง กำหนดมาตรฐานคุณภาพน้ำในแหล่งน้ำผิวดิน พบว่า มีค่าอยู่ในเกณฑ์มาตรฐานกำหนด

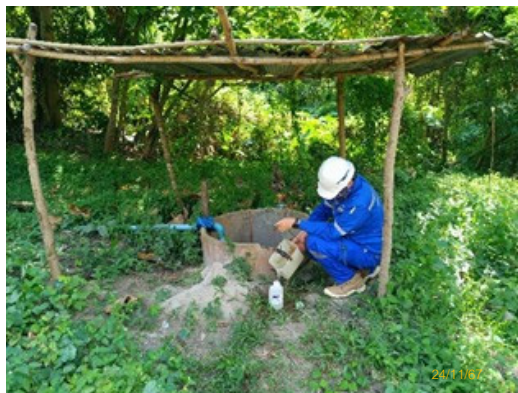
รูปที่ 3.5-1 การเก็บตัวอย่างคุณภาพน้ำใต้ดิน

บ่อบาดาลหมู่ 7 บ้านเขาปอ ผลการตรวจวัดคุณภาพน้ำใต้ดิน พบว่า ความเป็นกรด-ด่างมีค่าเท่ากับ 6.5 ปริมาณสารทั้งหมดที่ละลายได้มีค่าเท่ากับ 225 มก./ล. ความกระด้างทั้งหมดมีค่าเท่ากับ 134.8 มก./ล. ความขุ่นมีค่าเท่ากับ 0.16 เอ็นทียู ดัชนีคุณภาพน้ำของบ่อบาดาลมีค่าอยู่ในเกณฑ์มาตรฐานตามประกาศกระทรวงทรัพยากรธรรมชาติและสิ่งแวดล้อม เรื่อง กำหนดหลักเกณฑ์และมาตรการในทางวิชาการสำหรับการป้องกันด้านสาธารณสุขและการป้องกันในเรื่องสิ่งแวดล้อมเป็นพิษ (พ.ศ.2551) ตีพิมพ์ในราชกิจจานุเบกษา เล่ม 125 ตอนพิเศษ 85 ง ลงวันที่ 21 พฤษภาคม 2552 (ตามเกณฑ์อนุโลมสูงสุด)
