รายงานผลการปฏิบัติตามมาตรการป้องกันและแก้ไขผลกระทบ  
สิ่งแวดล้อมและมาตรการติดตามตรวจสอบผลกระทบสิ่งแวดล้อม

โครงการเหมืองแร่หินอุตสาหกรรมชนิดหินปูน  
เพื่ออุตสาหกรรมก่อสร้าง  
ประทานบัตรเลขที่ 28103/16511  
ตำบลหน้าพระลาน อำเภอเฉลิมพระเกียรติ จังหวัดสระบุรี

ของ  
บริษัท ไกรสิน จำกัด

ตุลาคม 2567

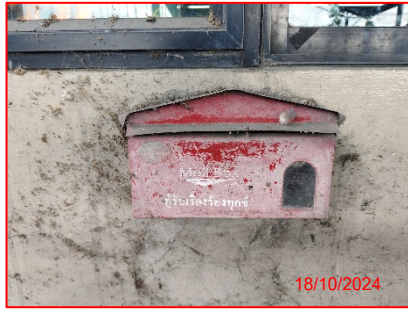
(1) กล่องรับเรื่องร้องเรียน

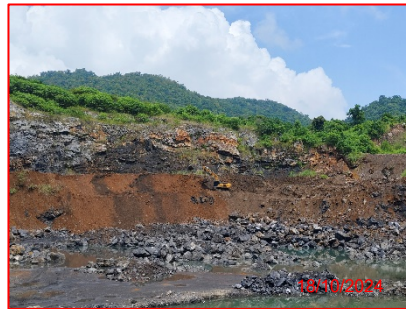
(2) ลักษณะหน้าเหมืองปัจจุบัน

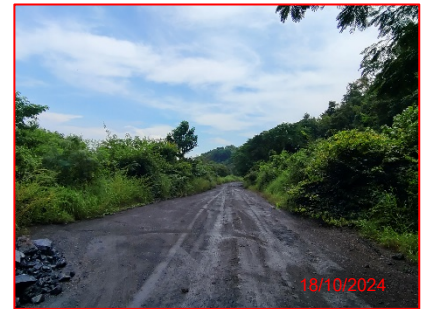
(3) เส้นทางขนส่งแร่และการปลูกต้นไม้ริม  
แนวเส้นทางขนส่งแร่

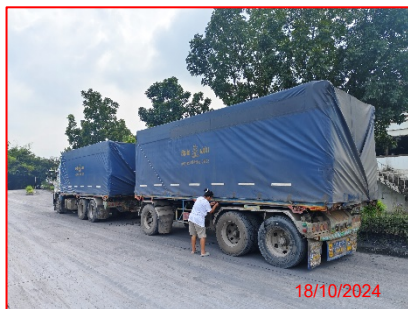
(4) การปิดคลุมรถบรรทุก

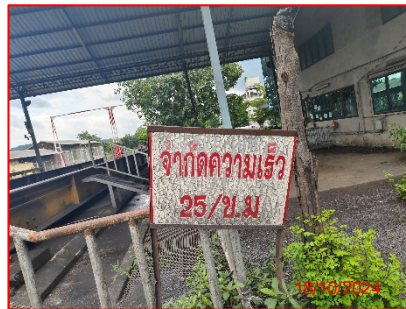
(5) บ้ายแจ้งเตือนจำกัดความเร็วรถ

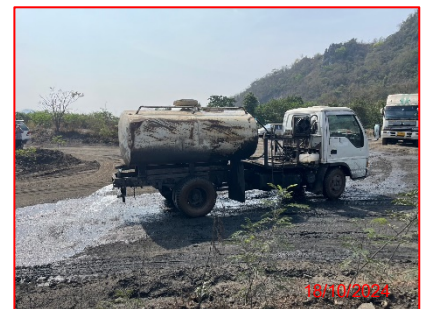
(6) การฉีดพรมน้ำเส้นทางขนส่งแร่

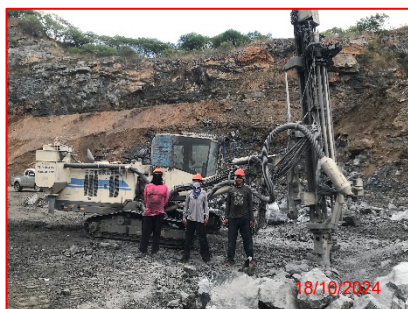
(7) รถเจาะระเบิด พร้อมติดอุปกรณ์เก็บ  
ฝุ่น และการสวมใส่อุปกรณ์ป้องกันอันตราย

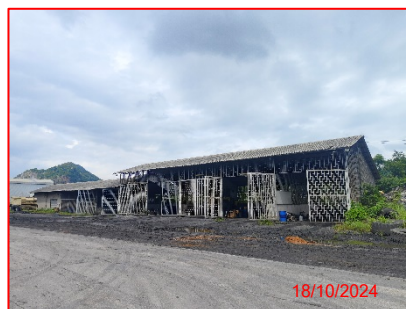
(8) โรงซ่อมบำรุงเครื่องจักร

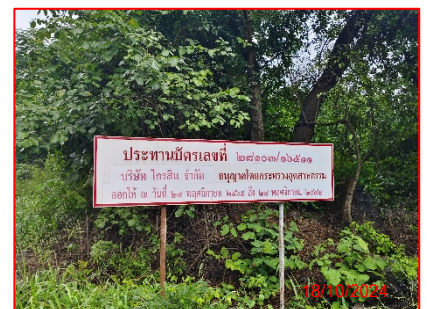
(9) บ้ายแสดงประทานบัตร

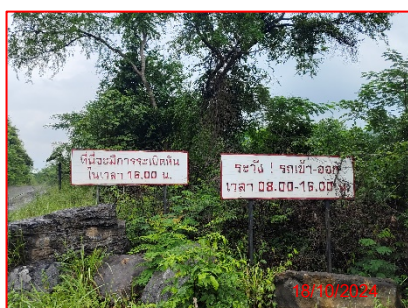
(10) บ้ายแจ้งบอกเวลาระเบิดหิน และบ้าย  
เตือนระวังรถเข้า-ออก

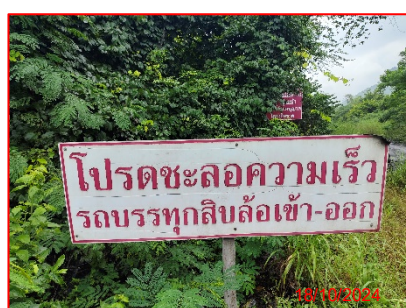
(11) บ้ายชะลอความเร็ว

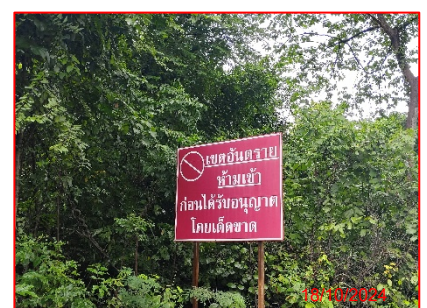
(12) บ้ายแสดงเขตอันตรายห้ามเข้า

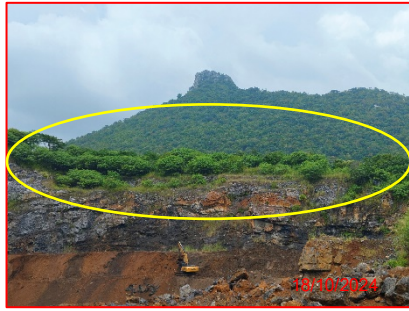
(13) แนวไม้ยืนต้นบริเวณขอบเขตโครงการ  
ด้านทิศเหนือ

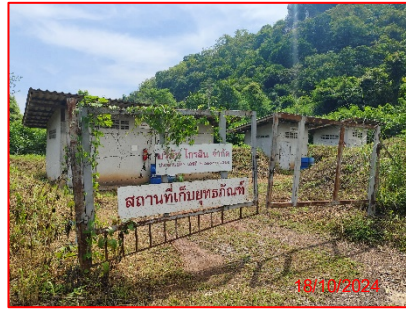
(14) อาคารเก็บวัตถุระเบิด

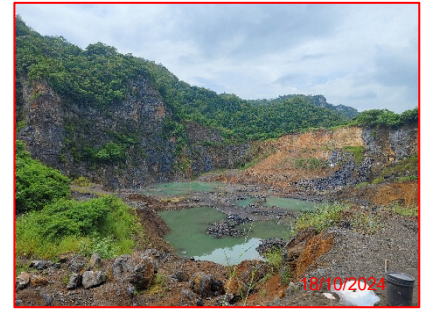
(15) บ่อเหมืองเดิมทางด้านทิศตะวันตก

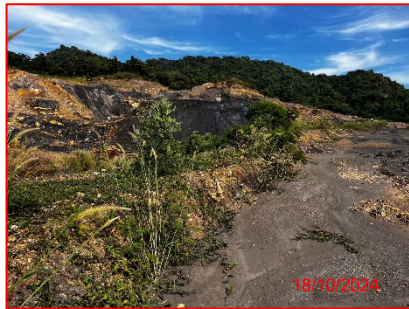
(16) การปลูกไม้ยืนต้นบนคันทำนบ

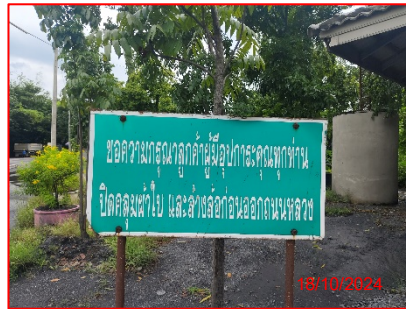
(17) บ้ายแจ้งการปิดคลุมผ้าใบและล้างล้อ  
รถบรรทุกก่อนออกถนนหลวง

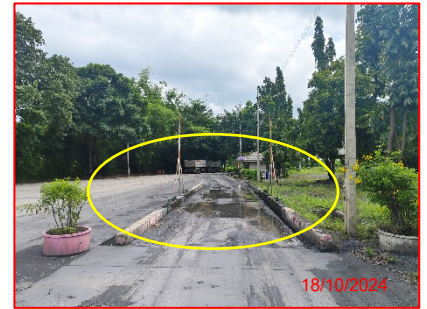
(18) ระบบฉีดล้างล้ออัตโนมัติ

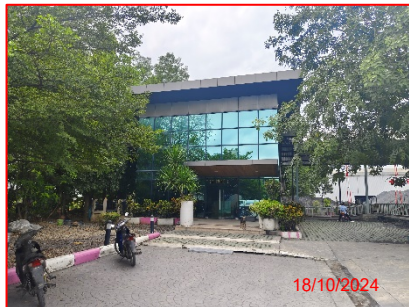
(19) สภาพภูมิทัศน์บริเวณสำนักงานโรงโม  
หินของโครงการ

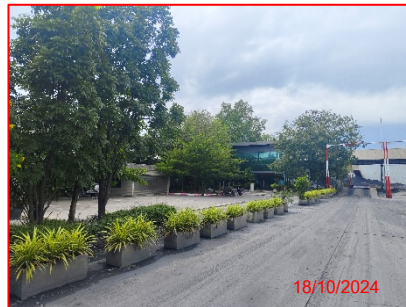
(20) สภาพภูมิทัศน์บริเวณโรงโมหินของ  
โครงการ

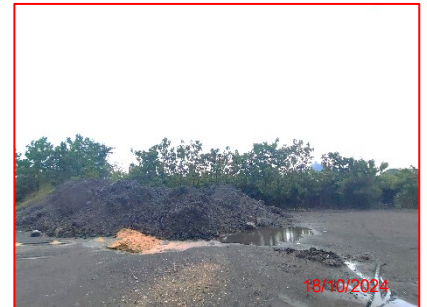
(21) การปลูกต้นไม้ริมรอบโรงโมหิน

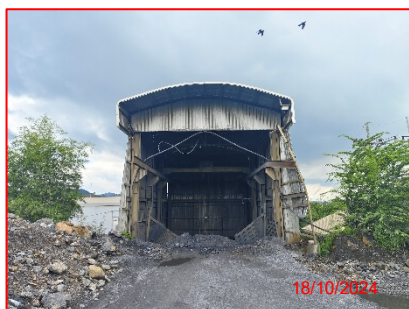
(22) การปิดคลุมหลังคาถังรับหิน  
และปากโมหิน

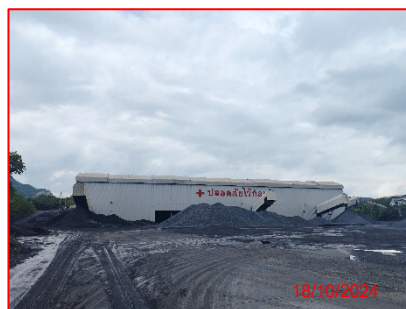
(23) อาคารปิดคลุมโรงโมหินและสายพาน  
ลำเลียงหิน

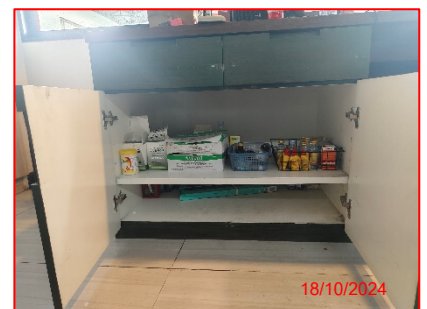
(24) การบริการปฐมพยาบาลเบื้องต้น

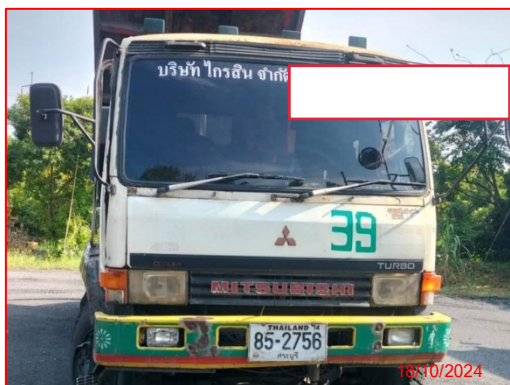
(25) รถบรรทุกหิน พร้อมติดชื่อบริษัท  
และเบอร์โทรศัพท์

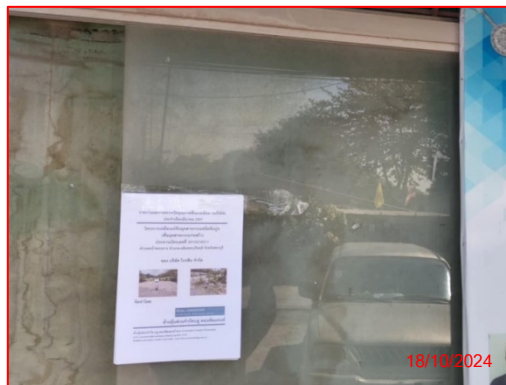
(26) การเผยแพร่ผลการตรวจวัดคุณภาพสิ่งแวดล้อม  
ของโครงการ

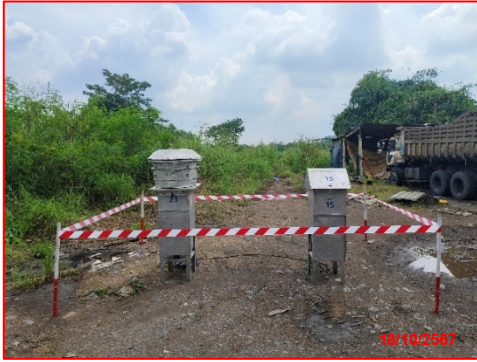
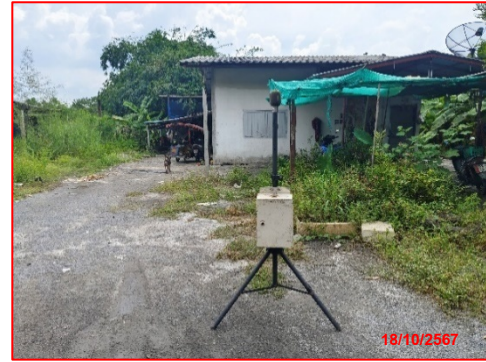
ตรวจวัดคุณภาพอากาศและระดับเสียง บริเวณบ้านเขายอดเอียงหลังไถ่

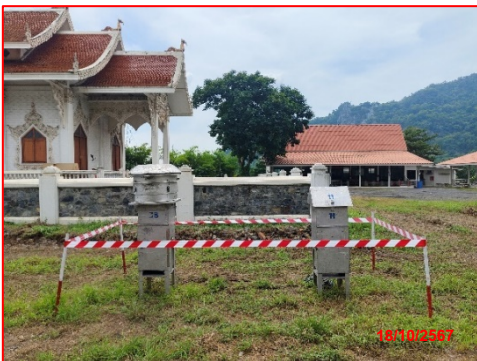
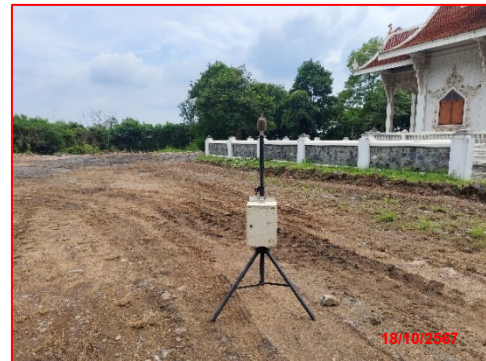
ตรวจวัดคุณภาพอากาศและระดับเสียง บริเวณวัดป่าดำรง

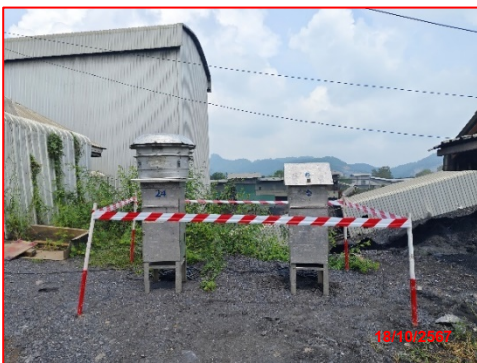
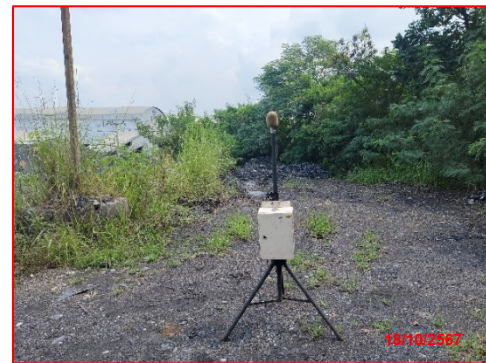
ตรวจวัดคุณภาพอากาศและระดับเสียง บริเวณโรงม่หินของโครงการ

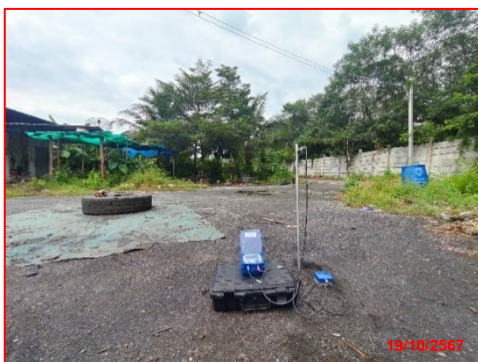
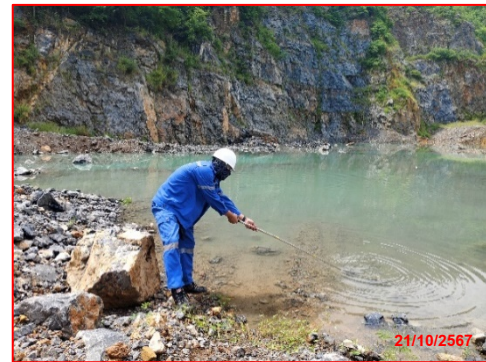
ตรวจวัดแรงสั่นสะเทือน  
บริเวณบ้านเขายอดเอียงหลังไถ่ที่สุด
