บทที่ 2

ผลการปฏิบัติตามมาตรการป้องกันและแก้ไขผลกระทบสิ่งแวดล้อม

ตารางที่ 2-1 ผลการปฏิบัติตามมาตรการป้องกันและแก้ไขผลกระทบสิ่งแวดล้อม โครงการโรงแรมเซ็นทรัลเวสต์ (ระยะดำเนินการ)
ระหว่างเดือนกรกฎาคม - ธันวาคม พ.ศ. 2567

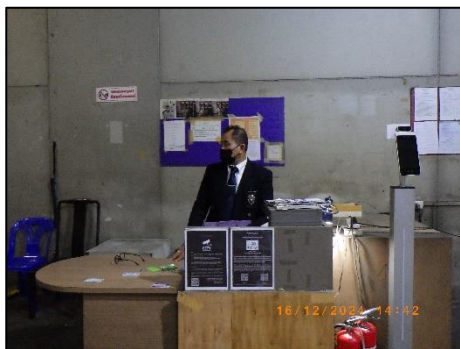
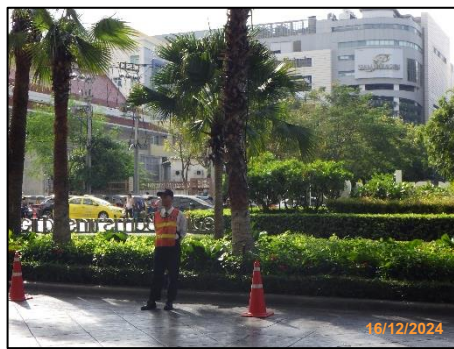
1) จำกัดความเร็วรถที่วิ่งภายในโครงการไม่ควรเกินกว่า 30 กิโลเมตรต่อชั่วโมง เพื่อลดผลกระทบด้านเสียงจากการจราจรที่ส่งต่อการปฏิบัติกิจกรรมทางศาสนาภายในวัดปทุมวนารามราชวรวิหาร	- โครงการฯ ดำเนินการจัดให้มีเจ้าหน้าที่อำนวยความสะดวกด้านการจราจร เพื่อลดผลกระทบด้านเสียงจากการจราจรที่ส่งต่อการปฏิบัติกิจกรรมทางศาสนาภายในวัดปทุมวนารามราชวรวิหาร	-	รูปที่ 2-1

3. การคมนาคมขนส่ง			
1) บริเวณประตูเข้า-ออกโครงการต้องจัดให้มียามรักษาการณ์ประจำอยู่ตลอดเวลา เพื่อคอยอำนวยความสะดวกให้กับรถเข้า-ออก ทั้งนี้เพื่อป้องกันอุบัติเหตุกับรถทางตรงบนถนนโครงข่าย และลดความล่าช้าในการเข้าออก	- โครงการฯ ดำเนินการจัดเตรียมเจ้าหน้าที่รักษาการณ์ประจำอยู่ตลอดเวลา เพื่อคอยอำนวยความสะดวกในการจราจรให้กับรถเข้า-ออก และเพื่อป้องกันอุบัติเหตุกับรถทางตรงบนถนนโครงข่าย และลดความล่าช้าในการเข้าออก	-	รูปที่ 2-1

รูปที่ 2-1 เจ้าหน้าที่อำนวยความสะดวกด้านการจราจรบริเวณทางเข้า-ออก โครงการ

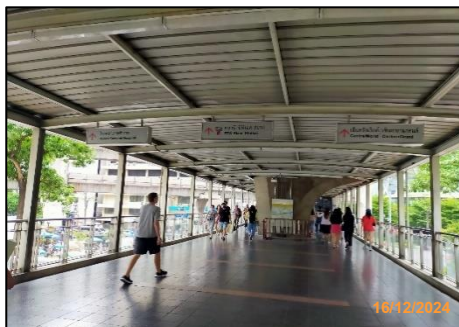
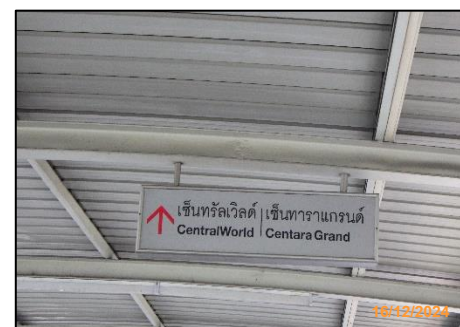
5) จัดให้มีทางเดินเท้าระหว่างสถานีรถไฟฟ้า และบริเวณโครงการให้มีความสะดวกมากที่สุด เพื่อดึงดูดให้ผู้ใช้บริการให้ใช้ ระบบขนส่งมวลชนมากยิ่งขึ้น ซึ่งปัจจุบันได้ดำเนินการก่อสร้าง Sky Walk เชื่อมสถานีรถไฟฟ้าเป็นที่เรียบร้อยแล้ว	- ปัจจุบันทางโครงการฯ มี Sky Walk เชื่อมสถานีรถไฟฟ้ากับบริเวณโครงการเป็นที่เรียบร้อยแล้ว	-	รูปที่ 2-6

รูปที่ 2-6 Sky Walk เชื่อมต่อสถานีรถไฟฟ้า

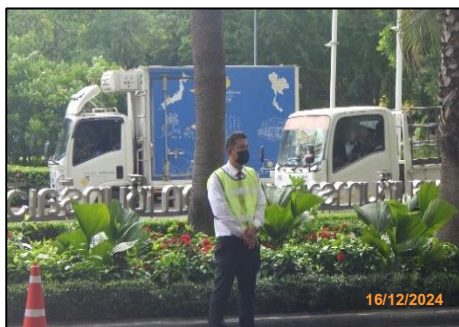
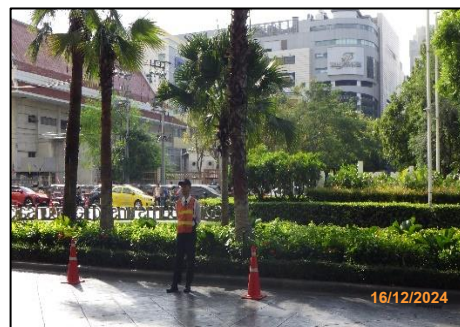
8) จัดให้มียามรักษาการณ์ดูแลเพื่อป้องกันไม่ให้รถแท็กซี่จอดรับผู้ให้บริการบนผิวจราจร โดยต้องให้แท็กซี่จอดในพื้นที่ที่โครงการจัดให้เท่านั้น	- โครงการฯ ดำเนินการจัดให้มีเจ้าหน้าที่รักษาการณ์ดูแล และเตรียมจุดจอดรถแท็กซี่ในพื้นที่โครงการ เพื่อความเป็นระเบียบเรียบร้อย	-	รูปที่ 2-1 รูปที่ 2-7

รูปที่ 2-7 ยามรักษาการณ์ดูแลการจัดการจราจรเพื่อป้องกันไม่ให้เกิดการกีดขวางผู้ใช้บริการ
บนผิวจราจร และพื้นที่สำหรับจอดรถแท็กซี่ของโครงการ

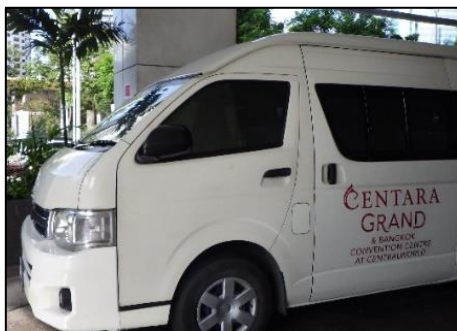
9) โรงแรมเซ็นทรัลเวิลด์พลาซ่าต้องจัดให้มีรถขนส่งมวลชนขนาคกลางเพื่อช่วยในการขนส่งผู้ให้บริการระหว่างโครงการ และแหล่งกำเนิดกิจกรรมที่สำคัญ เช่น ท่าอากาศยานกรุงเทพ ท่าอากาศยานสุวรรณภูมิในอนาคต เป็นต้น เพื่อเป็นการ ลดปริมาณพาหนะที่เข้า-ออกจากโครงการได้	- โครงการฯ จัดให้มีรถขนส่งมวลชนขนาคกลางเพื่อช่วยในการขนส่งผู้ให้บริการระหว่างโครงการ และแหล่งกำเนิดกิจกรรมที่สำคัญ เช่น ท่าอากาศยานกรุงเทพ ท่าอากาศยานสุวรรณภูมิ	-	รูปที่ 2-8

รูปที่ 2-8 รถรับส่งของโครงการ

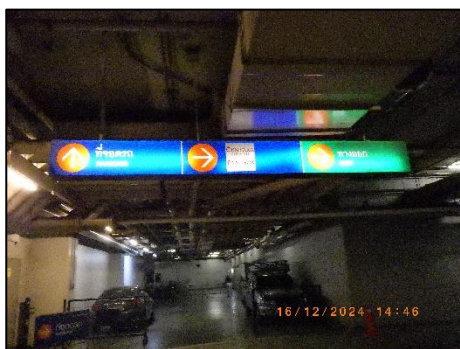
10) การขอใช้ที่จอดรถร่วมกับที่จอดรถของห้างสรรพสินค้า โดยชั้นที่เหมาะสมสามารถเข้าไปใช้โดยสะดวก คือ ชั้น 8 และ 8A ซึ่งคาดว่าจะผู้ให้บริการต่างๆ จะเข้ามาจอดน้อย เพราะอยู่ในชั้นสูง โดยมีที่จอดรถรวม 397 คัน	- โครงการฯ ดำเนินการขอใช้ที่จอดรถร่วมกับที่จอดรถของห้างสรรพสินค้า โดยปัจจุบันลูกค้าหรือผู้ให้บริการของโครงการฯ สามารถจอดรถร่วมกับที่จอดรถของห้างสรรพสินค้าได้ทั้งหมด	-	รูปที่ 2-9

รูปที่ 2-9 (ต่อ) ป้ายแสดงทางเข้าพื้นที่อาคารจอดรถ และพื้นที่จอดรถภายในอาคาร

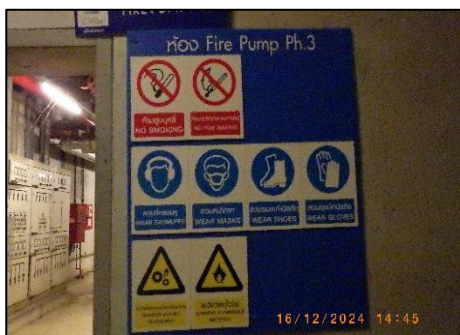
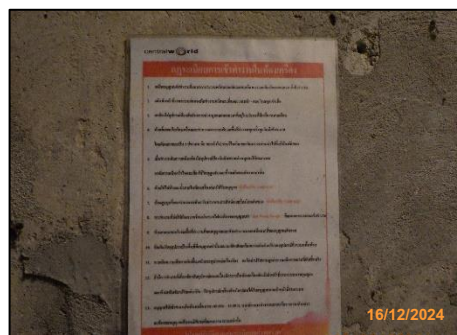
4) ปฏิบัติตามคู่มือการปฏิบัติงาน ควบคุมและดูแลระบบบำบัดน้ำเสียของโครงการอย่างเคร่งครัด	- โครงการฯ ดำเนินการปฏิบัติตามคู่มือการปฏิบัติงาน ควบคุมและดูแลระบบบำบัดน้ำเสียของโครงการฯ อย่างเคร่งครัด	-	รูปที่ 2-12

รูปที่ 2-12 ติดตั้งป้ายเตือนด้านความปลอดภัย และคู่มือการปฏิบัติงานไว้บริเวณด้านหน้าห้องบำบัดน้ำเสีย

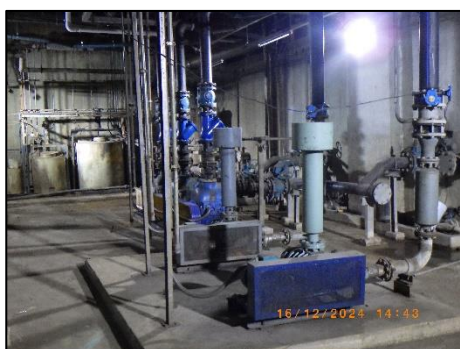
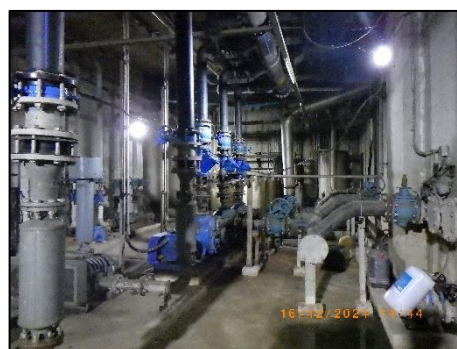
รูปที่ 2-13 ระบบบำบัดน้ำเสียขั้นต้น

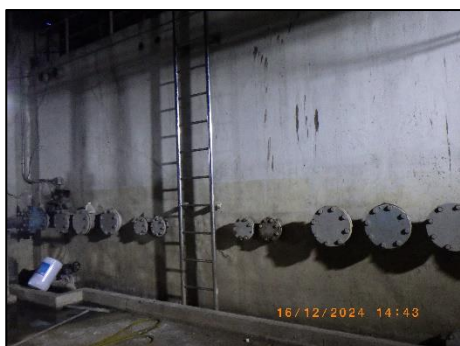
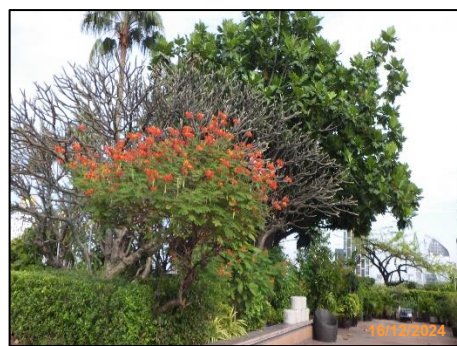
6. ระบบระบายน้ำ			
1) จัดให้มีบ่อหน่วงน้ำความจุ 650 ลูกบาศก์เมตร เพื่อควบคุมอัตราการระบายน้ำจากโครงการ และจัดให้มีเครื่องสูบน้ำขนาด 2.5 ลบ.ม./วินาที ใช้ในการระบายน้ำออกจากบ่อไปยังท่อระบายน้ำของเซ็นทรัลเวสต์	- โครงการฯ ดำเนินการจัดให้มีบ่อหน่วงน้ำความจุ 650 ลูกบาศก์เมตร เพื่อควบคุมอัตราการระบายน้ำจากโครงการฯ และจัดให้มีเครื่องสูบน้ำขนาด 2.5 ลบ.ม./วินาที ใช้ในการระบายน้ำออกจากบ่อไปยังท่อระบายน้ำของเซ็นทรัลเวสต์ โดยปัจจุบันทางโครงการฯ ได้รับอนุญาตให้เชื่อมต่อท่อน้ำเสียเข้าสู่ท่อรวบรวมน้ำเสียกรุงเทพฯ เป็นที่เรียบร้อยแล้ว	-	ภาคผนวก ค-1 รูปที่ 2-13 รูปที่ 2-14

รูปที่ 2-14 บ่อหนองน้ำ

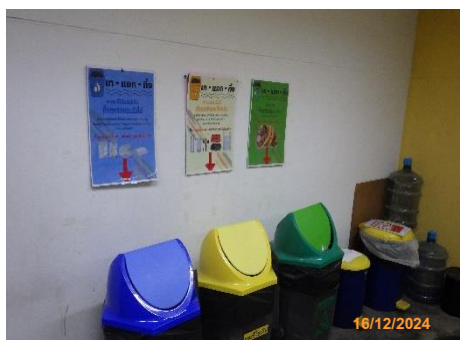
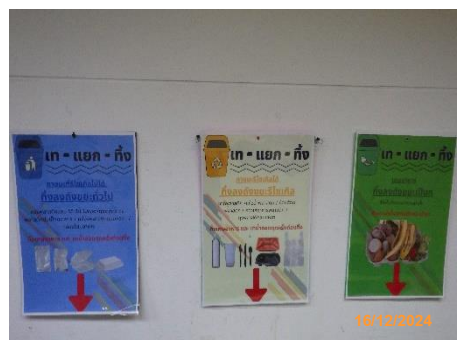
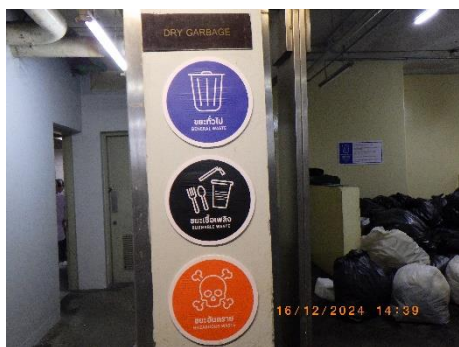
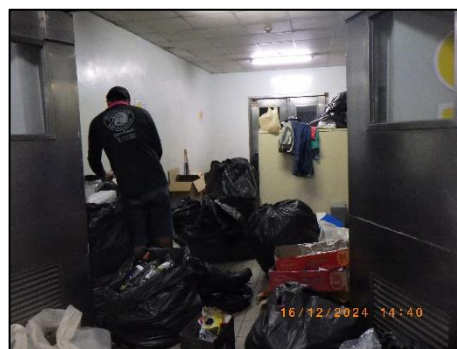
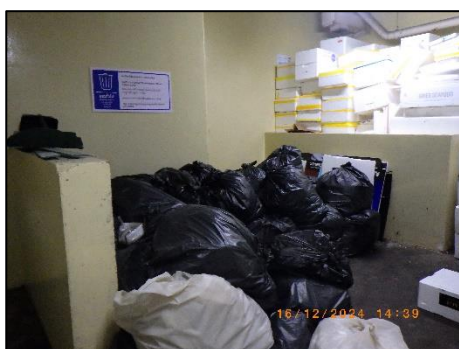
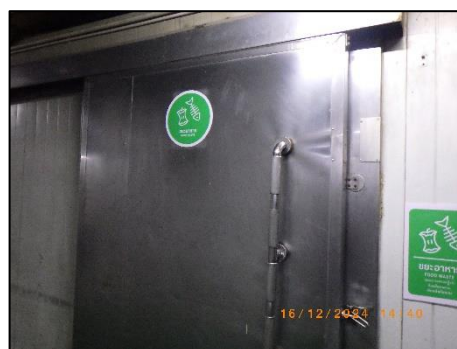
7. การกำจัดขยะมูลฝอย			
1) ทางโครงการจะต้องจัดให้มีถังขยะรองรับปริมาณมูลฝอยที่เกิดขึ้นอย่างเพียงพอ โดยแยกขยะแห้งและขยะเปียก สำหรับตำแหน่งที่ตั้งให้พิจารณาตามความเหมาะสม	- โครงการฯ ดำเนินการจัดให้มีการจัดวางถังขยะแยกประเภท เพื่อรองรับปริมาณมูลฝอยที่เกิดขึ้นอย่างเพียงพอ และพื้นที่พักขยะแยกตามประเภทอย่างเหมาะสมเพื่อรอเก็บขนไปกำจัดอย่างถูกวิธี	-	รูปที่ 2-16

2) จัดให้มีห้องพักขยะมูลฝอยที่ปิดมิดชิดและมีขนาดเพียงพอต่อการรองรับขยะที่เกิดขึ้นทั้งหมด	- โครงการฯ มีห้องพักขยะมูลฝอยที่ปิดมิดชิดและมีขนาดเพียงพอต่อการรองรับขยะที่เกิดขึ้นทั้งหมด	-	รูปที่ 2-16

รูปที่ 2-16 การบริหารจัดการขยะภายในพื้นที่โครงการ

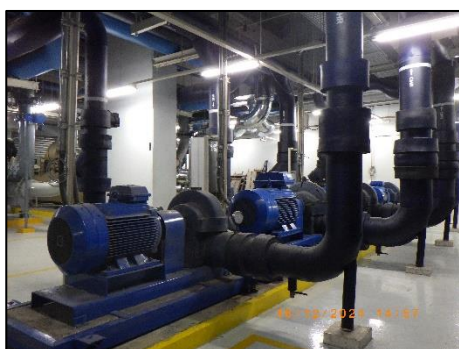
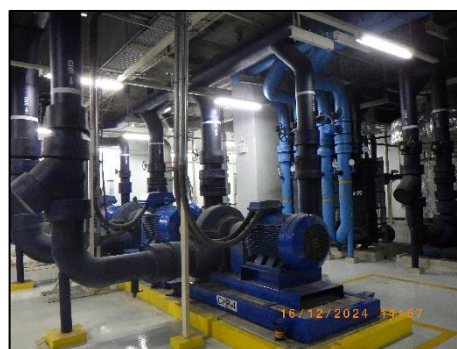
1) เครื่องทำความเย็นชนิดระบายความร้อนด้วยน้ำของโครงการ แบบหอยโข่ง ขนาด 500 ตัน ต้องใช้เครื่องที่มีค่าพิกัดกำลังไฟฟ้าไม่เกินกว่า 0.70 กิโลวัตต์ต่อตันความเย็น ส่วนแบบหอยโข่งขนาด 1000 ตันความเย็น ต้องไม่เกิน 0.67 กิโลวัตต์ต่อตันความเย็น	- โครงการฯ มีเครื่องทำความเย็นชนิดระบายความร้อนด้วยน้ำของโครงการแบบหอยโข่ง ขนาด 500 ตัน โดยใช้เครื่องที่มีค่าพิกัดกำลังไฟฟ้าไม่เกินกว่า 0.70 กิโลวัตต์ต่อตันความเย็น ส่วนแบบหอยโข่งขนาด 1000 ตันความเย็น ไม่เกิน 0.67 กิโลวัตต์ต่อตันความเย็น	-	รูปที่ 2-18

รูปที่ 2-18 เครื่องทำความเย็นชนิดระบายความร้อนด้วยน้ำแบบหอยโข่งและแบบสกรู

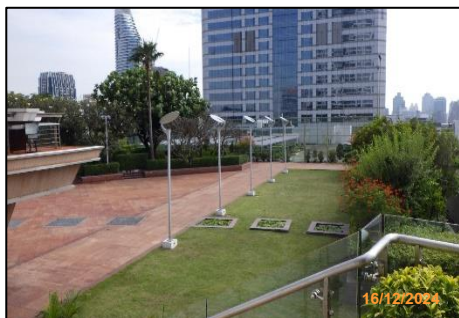
2) ติดตั้งอุปกรณ์เปิด-ปิด ระบบแสงสว่างอัตโนมัติบริเวณพื้นที่ที่เป็นสาธารณะของโครงการ	- โครงการฯ ดำเนินการติดตั้งอุปกรณ์เปิด-ปิด ระบบแสงสว่างอัตโนมัติบริเวณพื้นที่ที่เป็นสาธารณะของโครงการ	-	รูปที่ 2-19

รูปที่ 2-19 ระบบแสงสว่างอัตโนมัติบริเวณพื้นที่สาธารณะของโครงการ

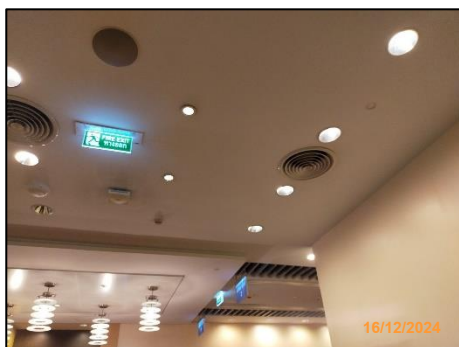
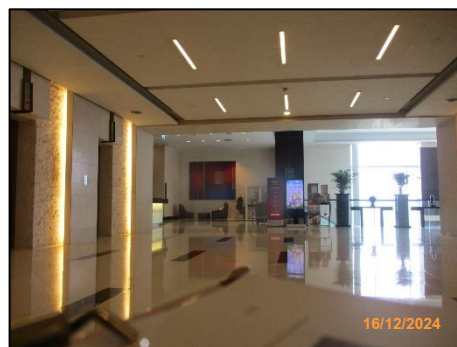
3) ใช้בלาสต์ความสูญเสียต่ำสำหรับหลอดไฟฟ้าส่องสว่าง	- โครงการฯ เลือกใช้בלาสต์ความสูญเสียต่ำสำหรับหลอดไฟฟ้าส่องสว่าง	-	-
4) ติดตั้งระบบแสงสว่างในอาคารไม่รวมที่จอดรถต้องไม่สูงกว่า 16 วัตต์ต่อตารางเมตร	- โครงการฯ ดำเนินการติดตั้งระบบแสงสว่างในอาคารไม่รวมที่จอดรถต้องไม่สูงกว่า 16 วัตต์ต่อตารางเมตร	-	รูปที่ 2-20

รูปที่ 2-20 การติดตั้งระบบแสงสว่างภายในอาคารไม่สูงกว่า 16 วัตต์ต่อตารางเมตร

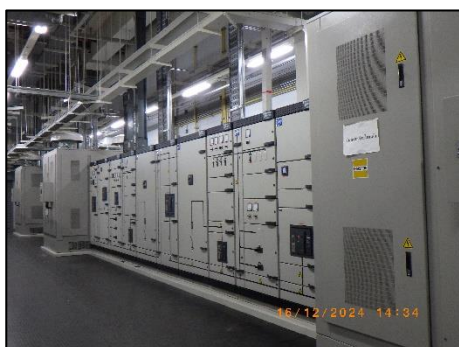
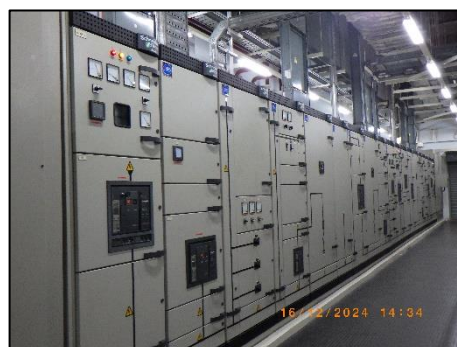
6) ติดตั้งอุปกรณ์ปรับแรงดันไฟฟ้าระหว่างหม้อแปลงไฟฟ้ากับตู้จ่ายไฟฟ้าย่อย เพื่อปรับแรงดันไฟฟ้าให้อยู่ในระดับที่เหมาะสม	- โครงการฯ ดำเนินการติดตั้งอุปกรณ์ปรับแรงดันไฟฟ้าระหว่างหม้อแปลงไฟฟ้ากับตู้จ่ายไฟฟ้าย่อยเพื่อปรับแรงดันไฟฟ้าให้อยู่ในระดับที่เหมาะสม	-	รูปที่ 2-21

รูปที่ 2-21 การติดตั้งอุปกรณ์ปรับแรงดันไฟฟ้า

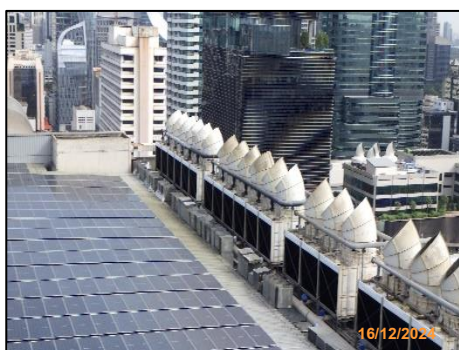
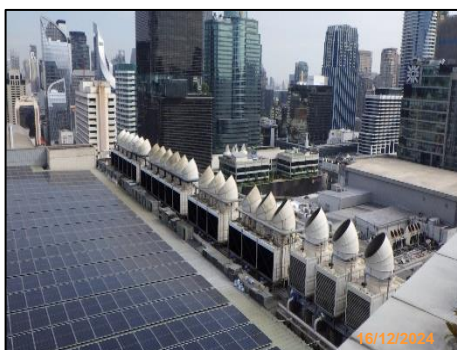
2) ตำแหน่งของหอผึ่งเย็นต้องอยู่ห่างจากช่องเปิดของอาคาร เช่น ประตูและหน้าต่าง และช่องทางเข้า-ระบายลมของอาคารไม่น้อยกว่า 5 เมตร	- โครงการฯ ดำเนินการติดตั้งตำแหน่งของหอผึ่งเย็นต้องอยู่ห่างจากช่องเปิดของอาคาร เช่น ประตูและหน้าต่าง และช่องทางเข้า-ระบายลมของอาคารไม่น้อยกว่า 5 เมตร	-	รูปที่ 2-23

รูปที่ 2-23 หอผึ่งเย็น

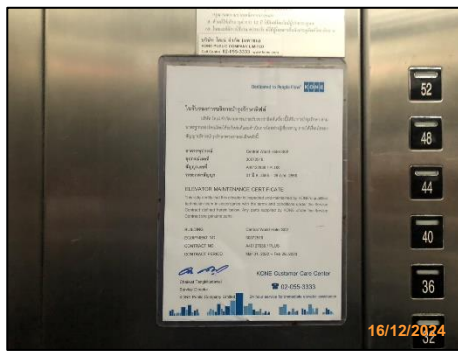
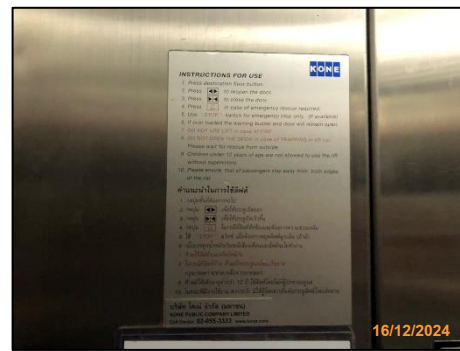
4) ตรวจสอบช่องระบายอากาศของลิฟต์ และบันไดหนีไฟ ให้เปิด-ปิดได้โดยสะดวก โดยตรวจสอบเป็นประจำทุก ๆ 6 เดือน	- โครงการฯ ดำเนินการตรวจสอบช่องระบายอากาศของลิฟต์ และบันไดหนีไฟ ให้เปิด-ปิดได้โดยสะดวกอยู่เสมอ โดยปัจจุบันได้เพิ่มจำนวนการติดตามตรวจสอบเป็นสัปดาห์ละครั้ง รวมทั้งตรวจสอบบำรุงรักษาลิฟต์ให้อยู่ในสภาพพร้อมใช้งาน	-	รูปที่ 2-24

รูปที่ 2-24 การตรวจสอบบำรุงรักษาลิฟต์

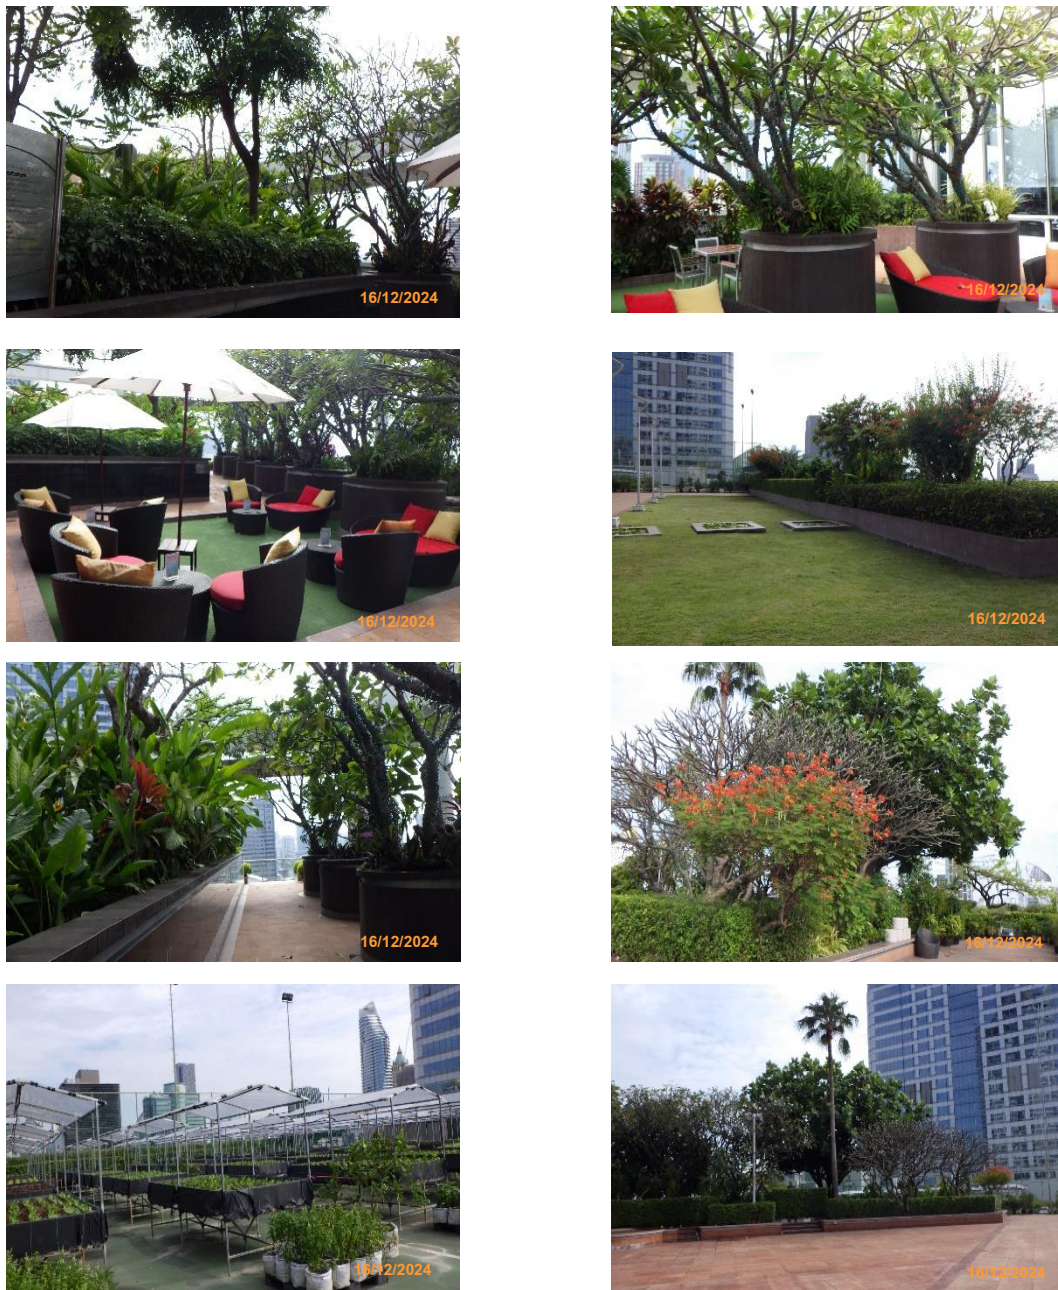
9) จัดพื้นที่สีเขียวบริเวณดาดฟ้าชั้นที่ 13 และ 14 โดยเน้นปลูกต้นไม้ริมขอบด้านที่ติดกับวัดให้มากขึ้น โดยเฉพาะบริเวณกระบะ (Planter) จะเน้นปลูกไม้พุ่มซึ่งมีความสูงรวมประมาณ 1.7 เมตร เพื่อบังสายตา	- ปัจจุบันทางโครงการฯ ดำเนินการจัดให้มีการปลูกต้นไม้และจัดพื้นที่สีเขียวบริเวณดาดฟ้าชั้นที่ 25 ถึง ชั้นที่ 26 โดยเน้นปลูกต้นไม้ริมขอบด้านที่ติดกับวัดให้มากขึ้น โดยเฉพาะบริเวณ กระบะ (Planter) จะเน้นปลูกไม้พุ่ม ซึ่งมีความสูงรวมประมาณ 1.7 เมตร เพื่อบังสายตา	-	รูปที่ 2-29

รูปที่ 2-29 การปลูกต้นไม้ภายในอาคารเพื่อเป็นพื้นที่สีเขียว

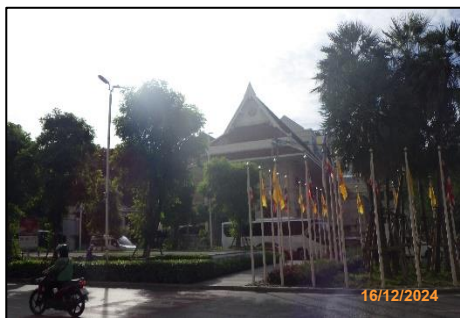
รูปที่ 2-30 แนวรั้วถาวรด้านที่ติดวัดปทุมวนาราม ราชวรวิหาร

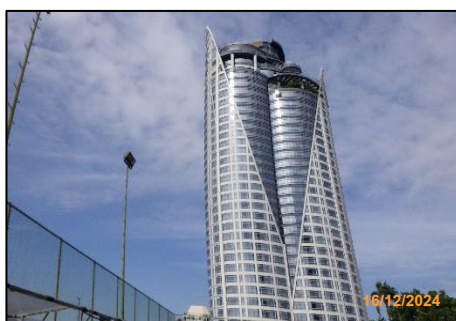
รูปที่ 2-31 การออกแบบทางด้านสถาปัตยกรรมของตัวอาคารของโครงการ
