รายงานผลการปฏิบัติตามมาตรการป้องกันและแก้ไขผลกระทบ  
สิ่งแวดล้อมและมาตรการติดตามตรวจสอบผลกระทบสิ่งแวดล้อม  
ระหว่างเดือนกรกฎาคม-ธันวาคม 2567

โครงการเหมืองแร่หินอุตสาหกรรมชนิดหินปูน  
(เพื่ออุตสาหกรรมก่อสร้าง)  
ประทานบัตรเลขที่ 28541/16417

ห้างหุ้นส่วนจำกัด เจริญผลการศิลา  
ตำบลสะพลี อำเภอปะทิว จังหวัดชุมพร

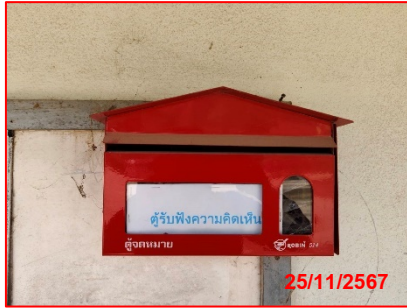
(1) กล่องรับเรื่องร้องเรียน

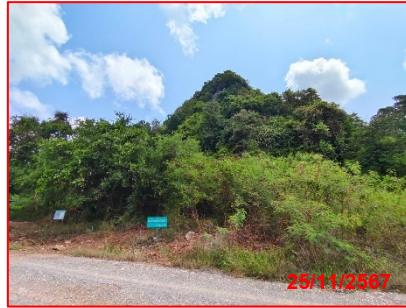
(2) พื้นที่เว้นการทำเหมือง

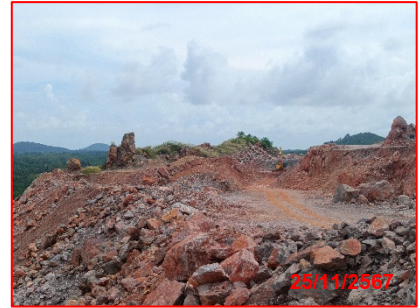
(3) สภาพหน้าเหมืองปัจจุบัน

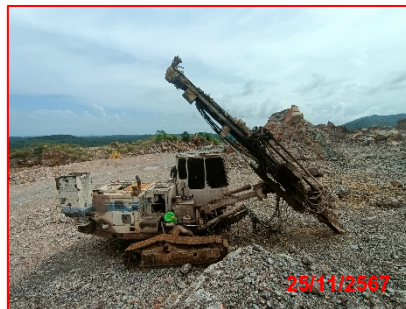
(5) รถขุดเจาะระเบิด และถุกพักฝุ่น

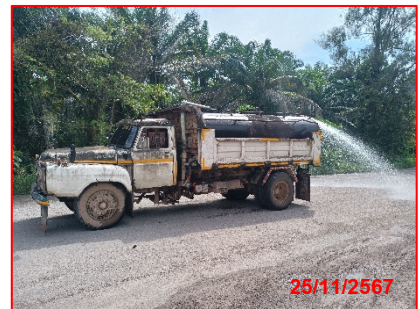
(6) การฉีดพรมน้ำเส้นทางขนส่งแร่

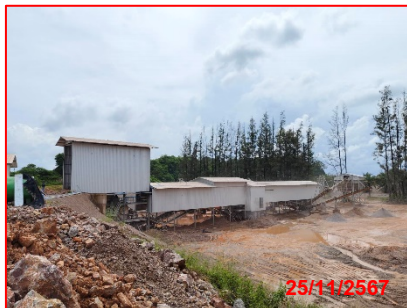
(7) การปิดคลุมปากโม่และอาคารโรงโม่หิน

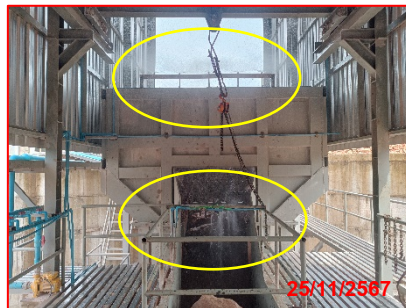
(8) การฉีดพรมน้ำบริเวณปากโม่หิน

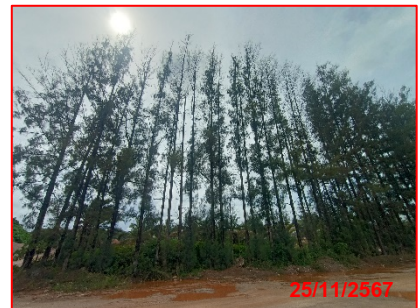
(9) แนวไม้ยืนต้นรอบพื้นที่โรงโม่หิน

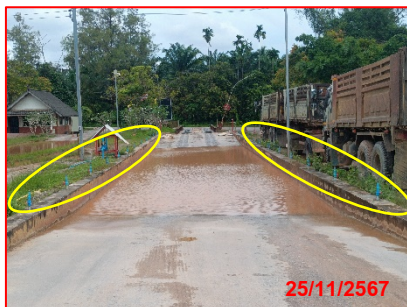
(10) ระบบฉีดน้ำล้างล้อรถบรรทุกอัตโนมัติ

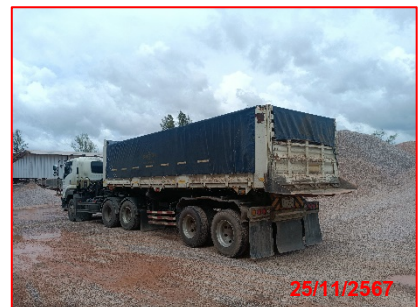
(12) การปิดคลุมผ้าใบรถบรรทุกหิน

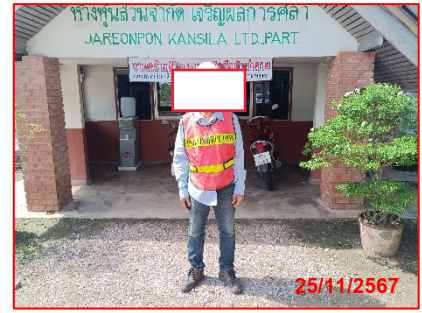
(15) การสวมใส่อุปกรณ์ป้องกัน  
อันตรายส่วนบุคคล
