บทที่ 2

ผลการปฏิบัติตามมาตรการป้องกันและแก้ไขผลกระทบสิ่งแวดล้อม

นิติบุคคลอาคารชุด สีส้ม เทอเรส ได้ดำเนินการติดตามตรวจสอบ รวบรวมเอกสารและภาพถ่ายประกอบ เพื่อจัดทำรายงานผลการปฏิบัติตามมาตรการป้องกันและแก้ไขผลกระทบสิ่งแวดล้อมโครงการ สีส้ม เทอเรส (อาคารชุดพักอาศัยสีส้ม ซิตี คอนโดมิเนียม) (ระยะดำเนินการ) ช่วงเดือนกรกฎาคม - ธันวาคม 2567 ตามที่กำหนดไว้ในรายงานการวิเคราะห์ผลกระทบสิ่งแวดล้อม ในประเด็นดังนี้

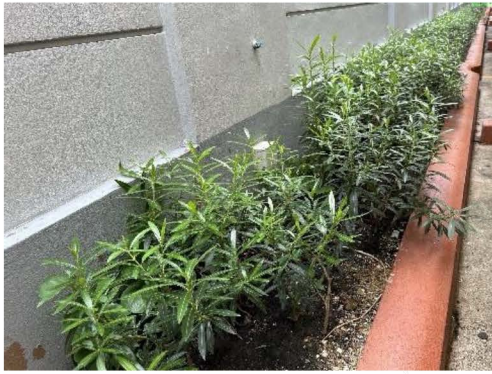
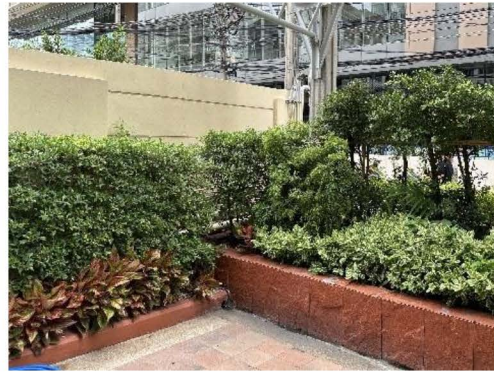
1.2 ทรัพยากรดินและ การชะล้างพังทลาย	ปลูกต้นไม้จัดสวนบริเวณพื้นที่โล่งว่าง เพื่อ เป็นสิ่งปกคลุมหน้าดินและป้องกันไม่ให้ดิน เกิดการชะล้างพังทลาย	✓	โครงการได้จัดให้มีการปลูกพืชคลุมดิน ตามมาตรการกำหนด เพื่อให้พืชช่วยยึด หน้าดินไม่ให้เกิดการชะล้างพังทลาย		ภาพที่ 2-1

ภาพที่ 2-1 การปลูกพืชคลุมดิน

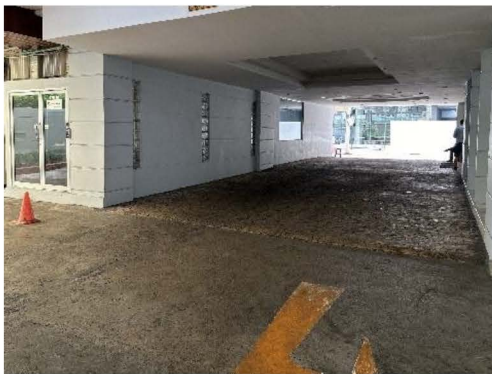
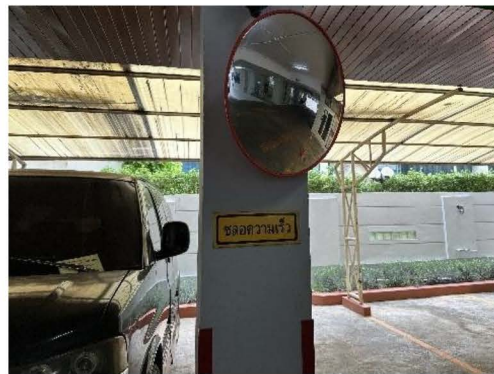
1.3 คุณภาพอากาศ	ไม่มีมาตรการ		-		
1.4 เสียงและการ สั่นสะเทือน	จำกัดความเร็วรถขณะวิ่งเข้า-ออกพื้นที่ โครงการให้มีความเร็วไม่เกิน 30 กิโลเมตร/ ชั่วโมง	✓	โครงการได้มีการติดตั้งป้ายสัญลักษณ์ จราจรต่างๆ เช่น ป้ายลดความเร็ว จุด จอดรถ และการทำสัญญาณชะลอความเร็ว ตามมาตรการกำหนดฯ		ภาพที่ 2-2

ภาพที่ 2-2 สันนุนชะลอความเร็วและป้ายเตือนลดความเร็ว

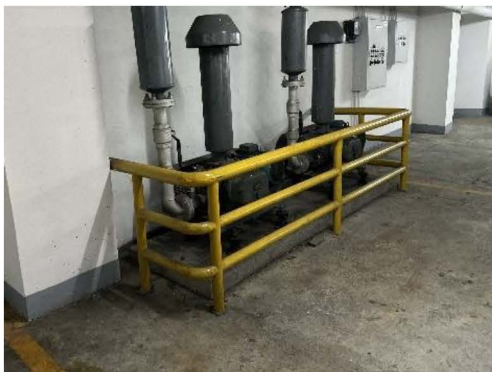
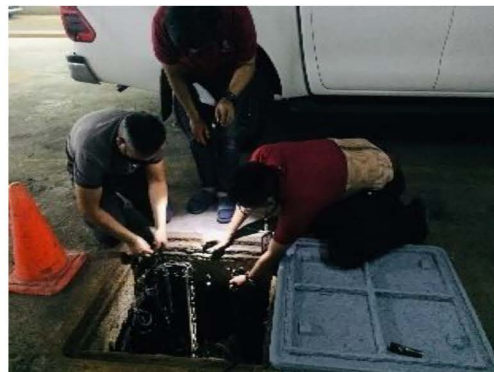
1.5 ทรัพยากรน้ำ	จัดให้มีการติดตั้งระบบบำบัดน้ำเสียรวม ซึ่งเป็นระบบเกราะกรองไร้อากาศและ บ่อ กรองเติมอากาศ เพื่อบำบัดน้ำเสียให้มี คุณภาพน้ำทิ้งค่าความสกปรกไม่เกิน 30 มก./ล. ก่อนปล่อยลงสู่ท่อระบายน้ำ สาธารณะของกรุงเทพมหานคร บริเวณ ด้านหน้าโครงการ	✓	โครงการได้ติดตั้งระบบบำบัดน้ำเสียตามที่ มาตรการกำหนด โดยมีเจ้าหน้าที่ผู้มี ประสบการณ์เป็นผู้ดูแลระบบบำบัดน้ำ เสีย	ภาพที่ 2-3
	จัดให้มีวิศวกรสุขาภิบาลและช่างเทคนิคที่มี ความชำนาญไว้ควบคุมและปรับปรุงระบบ บำบัดน้ำเสียให้มีประสิทธิภาพในการ บำบัดอย่างต่อเนื่อง	✓	โครงการได้จัดเจ้าหน้าที่ที่มีประสบการณ์ เป็นผู้ดูแลระบบบำบัดน้ำเสียตามที่ มาตรการกำหนด	ภาพที่ 2-3
	ในกรณีที่ระบบบำบัดน้ำเสียเกิดการเสียหาย ให้โครงการดำเนินการแก้ไขทันที	✓	โครงการได้จัดเจ้าหน้าที่ที่มีประสบการณ์ เป็นผู้ดูแลระบบบำบัดน้ำเสียตามที่ มาตรการกำหนด หากเกิดการเสียหายจะ ดำเนินการแก้ไขทันที	ภาพที่ 2-3

ภาพที่ 2-3 ระบบบำบัดน้ำเสีย การตรวจสอบและดูแลระบบ

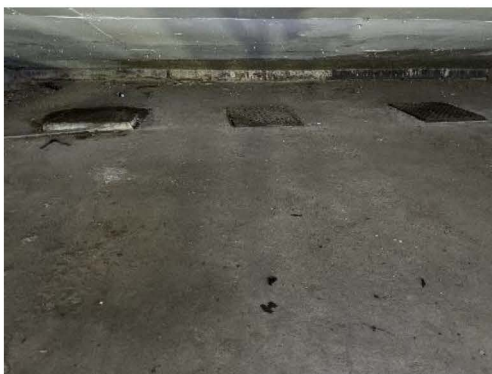
1.5 ทรัพยากรน้ำ (ต่อ)	จัดให้มีการกำจัดไขมันออกจากบ่อดักไขมัน ของระบบบำบัดน้ำเสียอย่างสม่ำเสมอ โดย ดักไขมันใส่งู้งดำนำไปทั้งรวมกับขยะมูลฝอย เพื่อนำไปกำจัดต่อไป	✓	โครงการจัดเจ้าหน้าที่ดูแลระบบบำบัดน้ำ เสียและตรวจสอบบ่อดักไขมันเป็นประจำ และจะดำเนินการดักไขมันนำไปกำจัด ต่อไป		ภาพที่ 2-4
	ทำการตรวจสอบประสิทธิภาพของระบบ บำบัดน้ำเสีย และอุปกรณ์ที่ติดตั้งในระบบ บำบัดน้ำเสีย เช่น เครื่องสูบน้ำ และเครื่อง เติมอากาศตามคู่มือ Service Maintenance ของบริษัทผู้ออกแบบ และ ทำความสะอาดตัวกรองในส่วนบ่อกกรอง เติมอากาศโดยใช้น้ำฉีดทุกๆ 2 ปี สำหรับ ความถี่ในการเปลี่ยนตัวกรอง ได้จากค่า SS ที่ออกจากระบบว่าอยู่ในเกณฑ์มาตรฐาน หรือไม่ โดยทางโครงการจะต้องประสานกับ วิศวกรผู้ออกแบบระบบฯ ให้เข้ามาตรวจ	✓	โครงการจัดเจ้าหน้าที่ตรวจสอบ ประสิทธิภาพของระบบบำบัดน้ำเสีย และ อุปกรณ์ที่ติดตั้งในระบบบำบัดน้ำเสียเป็น ประจำ	-	ภาคผนวก 5 ภาคผนวก 7

ภาพที่ 2-4 บ่อตกไขมัน

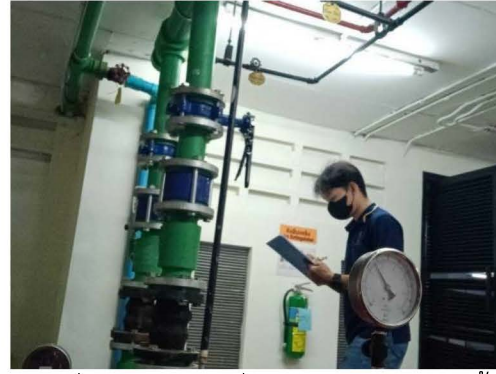
3. คุณค่าการใช้ประโยชน์					
3.1 การใช้น้ำ	รณรงค์ให้ผู้อยู่อาศัยมีการใช้น้ำอย่าง ประหยัด	✓	โครงการได้จัดทำป้ายรณรงค์ให้มีการใช้ น้ำอย่างประหยัด	-	ภาพที่ 2-48
	ตรวจสอบการทำงานของระบบจ่ายน้ำโดย ช่างประจำโครงการ หากพบเหตุบกพร่อง ต้องรีบซ่อมแซมแก้ไขหรือเปลี่ยนแปลงโดย ทันที โดยตรวจดูเครื่องสูบน้ำ ระบบ น้ำมันหล่อลื่นใบพัดเพลลาของใบพัดลูกปืน และวาล์วทุกจุดตามคู่มือ Service Maintenance ของบริษัทผู้ออกแบบ	✓	โครงการจัดให้มีช่างซ่อมบำรุง ทำหน้าที่ ตรวจสอบรอยรั่วของอุปกรณ์ที่ใช้อย่าง สม่ำเสมอเป็นประจำทุกเดือน หากพบการ รั่วซึมให้รีบซ่อมแซมทันที	-	ภาพที่ 2-7 ภาคผนวก 5

ภาพที่ 2-7 เจ้าหน้าที่ตรวจสอบระบบจ่ายน้ำ
เครื่องสูบน้ำ

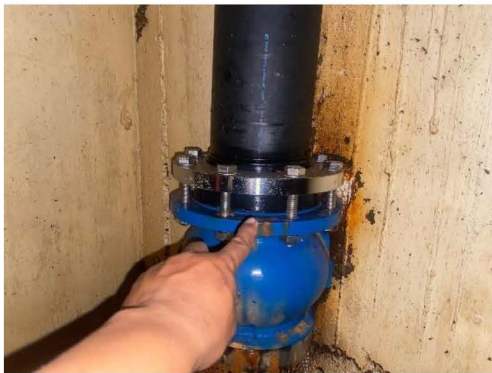
3.1 การใช้น้ำ (ต่อ)	ตรวจสอบระบบเส้นท่อประปาให้อยู่ใน สภาพดีอยู่เสมอ หากมีรอยรั่ว แดก อุดตัน ต้องรีบดำเนินการแก้ไขหรือเปลี่ยนแปลง ทันที	✓	โครงการได้จัดเจ้าหน้าที่คอยตรวจสอบ ระบบเส้นท่อประปาภายในพื้นที่โครงการ เป็นประจำ	-	ภาพที่ 2-8 ภาคผนวก 5

ภาพที่ 2-8 เจ้าหน้าที่ตรวจสอบระบบเส้นท่อ
ประปา

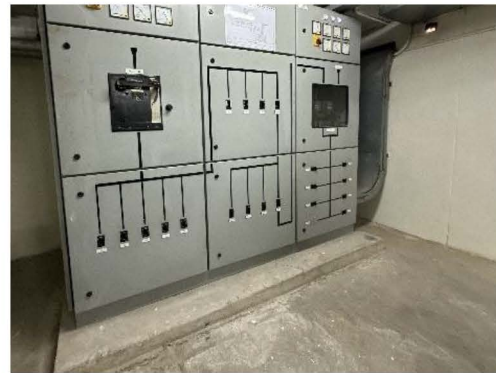
3.2 การใช้ไฟฟ้า	จัดให้มีและติดตั้งระบบไฟฟ้าตามที่เสนอใน รายละเอียดโครงการทุกประการ	✓	โครงการจัดให้มีและติดตั้งระบบไฟฟ้า ตามที่เสนอในรายละเอียดโครงการทุก ประการ	-	ภาพที่ 2-9
	จัดให้มีเครื่องกำเนิดไฟฟ้าสำรองขนาด 75 KVA เป็นเครื่องยนต์ดีเซล จำนวน 1 เครื่อง ติดตั้งไว้ในห้องเครื่องชั้นใต้ดินภายใน โครงการที่สามารถสำรองไฟได้อย่างน้อย 2 ชั่วโมง เมื่อไฟฟ้าดับ	✓	โครงการจัดให้มีเครื่องกำเนิดไฟฟ้าสำรอง จำนวน 1 เครื่อง ติดตั้งไว้ในห้องเครื่องชั้น ใต้ดิน	-	ภาพที่ 2-10
	รณรงค์ให้ผู้อยู่อาศัยใช้ไฟฟ้าอย่างประหยัด	✕	โครงการยังไม่ได้จัดทำป้ายรณรงค์ให้ผู้อยู่ อาศัยใช้ไฟฟ้าอย่างประหยัด	-

ภาพที่ 2-9 ระบบไฟฟ้าภายในโครงการที่ได้รับ
การติดตั้ง

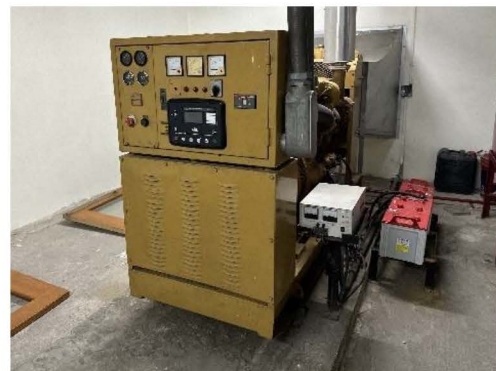
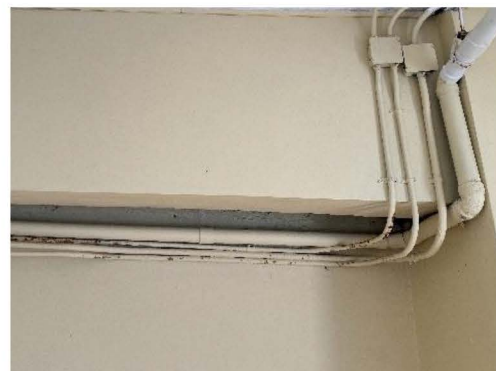
3.2 การใช้ไฟฟ้า (ต่อ)	ติดตั้งอุปกรณ์เดินสายไฟฟ้า รวมถึงสายสัญญาณทางไฟฟ้าสื่อสารต่างๆ และอุปกรณ์ไฟฟ้าต่างๆ ให้เป็นไปด้วยความเรียบร้อยและถูกต้อง	✓	โครงการทำการติดตั้งอุปกรณ์เดินสายไฟฟ้า รวมถึงสายสัญญาณทางไฟฟ้าสื่อสารต่างๆ และอุปกรณ์ไฟฟ้าต่างๆ ด้วยความเรียบร้อยและถูกต้อง	- ภาพที่ 2-11
	การใช้ไฟฟ้าของระบบสาธารณูปโภคส่วนกลางให้เลือกใช้ผลิตภัณฑ์ไฟฟ้าชนิดประหยัดพลังงาน และอายุการใช้งานยาวนาน	✓	โครงการได้เลือกใช้อุปกรณ์เครื่องใช้ไฟฟ้าของโครงการเป็นผลิตภัณฑ์ประหยัดพลังงาน	- ภาพที่ 2-12 ภาพที่ 2-13
	ตรวจสอบดูแลอุปกรณ์และสายไฟฟ้าให้อยู่ในสภาพดีอยู่เสมอ	✓	โครงการจัดเจ้าหน้าที่ตรวจสอบดูแลอุปกรณ์และสายไฟฟ้าให้อยู่ในสภาพดีอยู่เสมอ	- ภาพที่ 2-11

ภาพที่ 2-11 การเดินสายไฟฟ้า สายสัญญาณต่างๆ อย่างเรียบร้อย

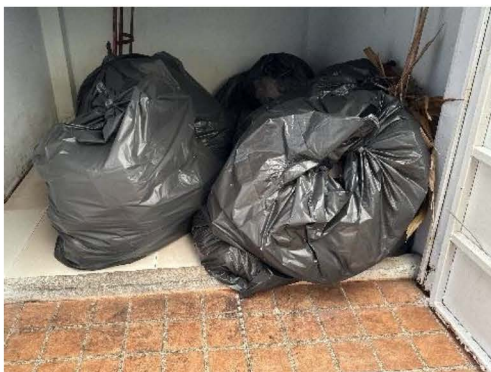
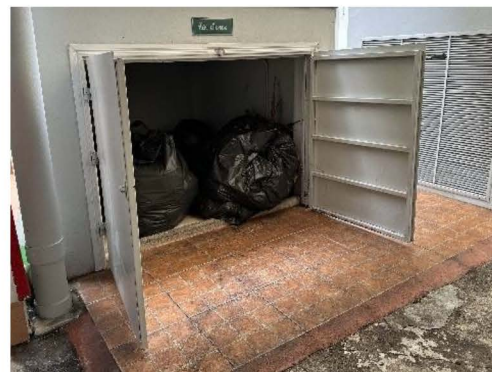
3.3 การจัดการขยะ	จัดให้มีที่พักขยะรวมที่บริเวณด้านนอกของอาคาร แยกเป็นห้องพักขยะเปียกและขยะแห้ง โดยมีผนังคอนกรีตกัน แต่ละห้องมีขนาด 0.95 x 2 x 2 เมตร ปริมาตร 2.85 ลบ.ม. (เก็บกักสูง 1.5 ม.) และผนังด้านข้าง 1 ด้าน จะก่ออิฐบล็อกแบบช่องลม จำนวน 1 แถว เพื่อระบายอากาศ	✓	โครงการจัดให้มีห้องพักขยะรวมของโครงการ ซึ่งเพียงพอต่อการรองรับปริมาณมูลฝอยจากโครงการ	- ภาพที่ 2-14

ภาพที่ 2-14 ที่พักขยะรวม

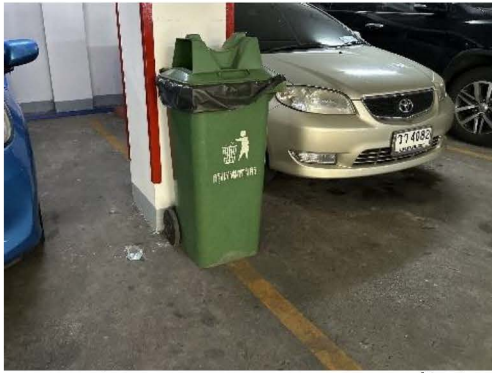
3.3 การจัดการขยะ (ต่อ)	จัดให้มีถังรองรับขยะส่วนกลางประจำแต่ละ ชั้น ขนาด 150 ลิตร จำนวน 2 ถัง มีฝาปิด แยกเป็นถังขยะเปียก/ถังขยะแห้ง ติดป้าย และพิมพ์ข้างถังว่า “ขยะแห้ง” “ขยะเปียก”	✓ โครงการจัดเตรียมภาชนะรองรับขยะมูล ฝอยประจำชั้นต่างๆ ของอาคาร และ บริเวณห้องสำนักงาน เป็นต้น ซึ่งทาง โครงการได้จัดให้แม่บ้านเป็นผู้รวบรวม ปริมาณขยะของแต่ละชั้นนำไปเก็บไว้ ห้องพักขยะ โดยประสานงานกับ สำนักงานเขตมารับกำจัดต่อไป		ภาพที่ 2-15
	ในส่วนสำนักงาน เซาว์นาและออกกำลังกาย สระว่ายน้ำ ในแต่ละส่วนจะจัด ให้มีถังขยะ ขนาด 50 ลิตร จำนวน 2 ถัง แยกเป็นถัง ขยะเปียกและถังขยะแห้งมีถุงดำรองรับอีก ชั้น ทั้งนี้จะติดป้ายหรือพิมพ์ข้างถัง “ขยะ แห้ง” “ขยะเปียก”	✓ โครงการจัดเตรียมภาชนะรองรับขยะมูล ฝอยประจำชั้นต่างๆ ของอาคาร และ บริเวณห้องสำนักงาน เป็นต้น ซึ่งทาง โครงการได้จัดให้แม่บ้านเป็นผู้รวบรวม ปริมาณขยะของแต่ละชั้นนำไปเก็บไว้ ห้องพักขยะ โดยประสานงานกับ สำนักงานเขตมารับกำจัดต่อไป		ภาพที่ 2-16

ภาพที่ 2-16 ถังรองรับขยะบริเวณพื้นที่
ส่วนกลาง

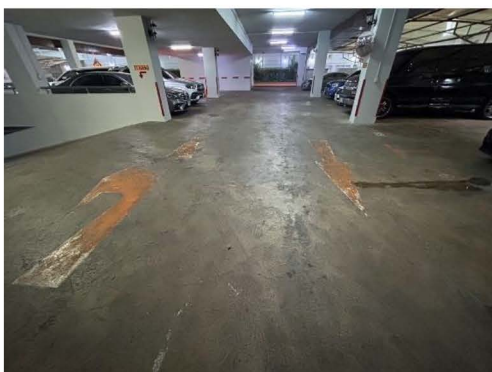
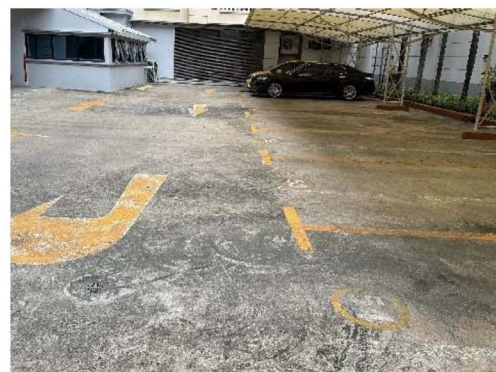
3.5 การคมนาคม	จัดให้มีเจ้าหน้าที่หรือยามคอยอำนวยความสะดวก ควบคุมการจราจรบริเวณทางเข้า-ออกพื้นที่โครงการในช่วงเวลาเร่งด่วน	✓ โครงการจัดเจ้าหน้าที่รักษาความปลอดภัยอำนวยความสะดวกด้านการจราจรให้กับผู้พักอาศัย ตลอดจนดูแลความปลอดภัยผู้ที่สัญจรผ่านด้านหน้าทางเข้า-ออกโครงการ	-	ภาพที่ 2-20
	จัดให้มีระบบไฟฟ้าส่องสว่างทางจราจรให้เพียงพอและได้มาตรฐานการออกแบบทางจราจร	✓ โครงการติดตั้งระบบไฟฟ้าส่องสว่างบริเวณด้านหน้าและภายในโครงการ เพื่อให้การเดินภายในโครงการมีความปลอดภัยผู้เดินรถสามารถมองเห็นอย่างชัดเจน	-	ภาพที่ 2-21
	จัดให้มีระบบการจราจรที่มีความปลอดภัย โดยการติดตั้งป้ายสัญญาณจราจรบริเวณทางเข้า-ออกโครงการและที่จอดรถในโครงการ	✓ โครงการได้ติดตั้งป้ายสัญลักษณ์จราจรต่างๆ เช่น ป้ายลดความเร็ว จุดจอดรถ และการทำสัญญาณชะลอความเร็วตามมาตรการกำหนด		ภาพที่ 2-22 ภาพที่ 2-23
	จัดให้มีที่จอดรถ 47 คัน ตามที่ได้แจ้งไว้ในใบอนุญาตก่อสร้าง บริเวณชั้นใต้ดินของอาคาร	✓ โครงการจัดพื้นที่จอดรถภายในพื้นที่โครงการเพียงพอตามกฎหมายกำหนด		ภาพที่ 2-24

ภาพที่ 2-24 ที่จอดรถภายในโครงการ

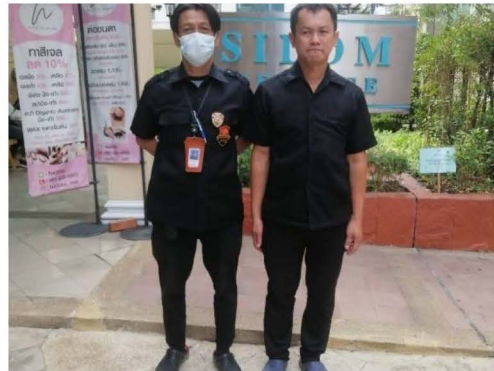
4.4 ความปลอดภัย สาธารณะ	จัดให้มีเวรยามรักษาความปลอดภัยภายใน โครงการตลอด 24 ชั่วโมง	✓ โครงการได้จัดให้มีเวรยามรักษาความ ปลอดภัยภายในโครงการตลอด 24 ชั่วโมง		ภาพที่ 2-26
	จัดสร้างตู้อบยามและจัดยามประจำป้อม รักษาการณ์ตลอด 24 ชั่วโมง ตั้งไว้บริเวณ ทางเข้า-ออกโครงการ	✓ โครงการได้จัดเจ้าหน้าที่รักษาความ ปลอดภัย เพื่ออำนวยความสะดวกด้าน การจราจร ตลอดจนดูแลความปลอดภัยผู้ที่ สัญจรผ่านด้านหน้าทางเข้า-ออกโครงการ		ภาพที่ 2-26

ภาพที่ 2-26 รปภ. ดูแลความปลอดภัยภายในโครงการ

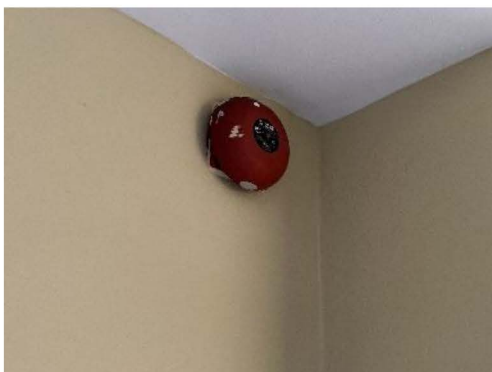
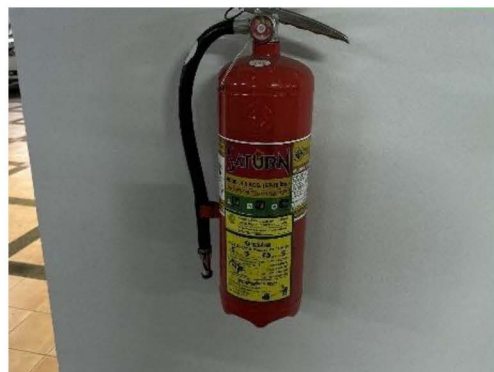
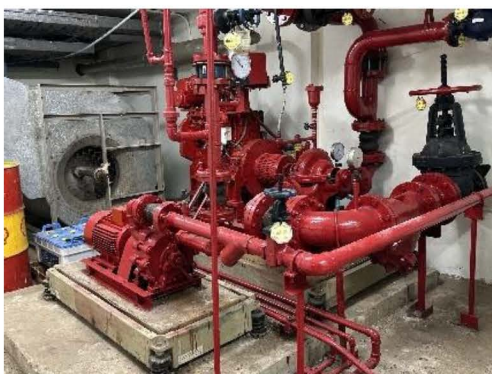
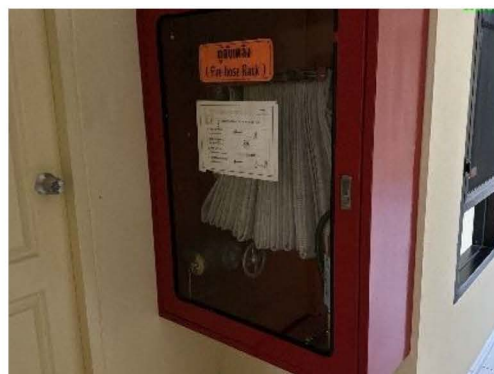
4.5 การป้องกันอัคคีภัย	จัดให้มีและติดตั้งระบบป้องกันอัคคีภัย ตามที่ได้ระบุไว้ในรายละเอียดโครงการซึ่ง เป็นไปตามกฎหมายที่เกี่ยวข้อง	✓ โครงการได้จัดทำระบบป้องกันและเตือน อัคคีภัย ตามบริเวณจุดต่างๆ ทั้งภายใน และภายนอกอาคาร		ภาพที่ 2-27
	จัดให้มีการอบรมวิธีการใช้อุปกรณ์ของ ระบบป้องกันอัคคีภัย และฝึกอบรม เรื่อง การซ้อมหนีไฟ อพยพย้ายคน และดับเพลิง เมื่อเกิดเพลิงไหม้แก่เจ้าหน้าที่ของโครงการ ยามรักษาการณ์และผู้พักอาศัย ปีละ 1 ครั้ง	✓ โครงการได้ประสานให้สถานดับเพลิงมา อบรมและซ้อมแผนอพยพหนีไฟให้กับ พนักงานและผู้พักอาศัยในโครงการ		ภาพที่ 2-47

ภาพที่ 2-27 ระบบป้องกันอัคคีภัย

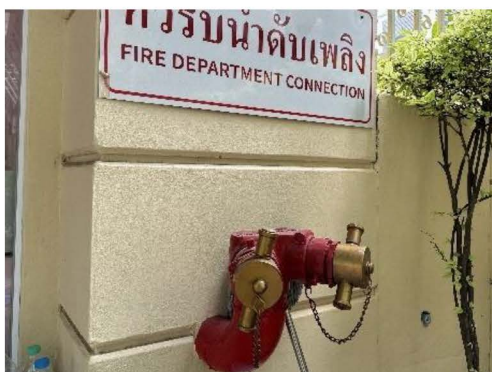
4.5 การป้องกันอัคคีภัย (ต่อ)	จัดให้มีการติดสติ๊กเกอร์คำชี้แจงให้ลูกค้า ทราบว่าไม่มีทางหนีไฟบนดาดฟ้าไว้บริเวณ บันไดหนีไฟทุกแห่ง	✕	ทางโครงการไม่ได้จัดทำป้ายคำชี้แจงว่าไม่มี ทางหนีไฟบนดาดฟ้าไว้บริเวณบันไดหนี ไฟทุกแห่ง	
	ติดป้ายแนะนำการใช้อุปกรณ์แต่ละตัวไว้ บริเวณที่อุปกรณ์ติดตั้งอยู่ เพื่อให้ผู้พักอาศัยที่ อยู่ใกล้จุดเกิดเหตุสามารถใช้ได้ทันที	✓	อุปกรณ์ป้องกันอัคคีภัยแต่ละตัวมีการติด ป้ายแนะนำการใช้ เพื่อให้ผู้พักอาศัย สามารถใช้ได้ทันทีกรณีเกิดเหตุฉุกเฉิน	ภาพที่ 2-28
	จัดให้มีการติดตั้งแบบแปลนแผนผังตำแหน่ง ที่ติดตั้งอุปกรณ์ดับเพลิงต่างๆ ในตำแหน่งที่ เห็นได้ชัดเจนในแต่ละชั้นของอาคาร	✓	โครงการได้จัดให้มีการติดตั้งแบบแปลน แผนผังตำแหน่งที่ติดตั้งอุปกรณ์ดับเพลิง ต่างๆ ในตำแหน่งหน้าลิฟต์แต่ละชั้นของ อาคาร ซึ่งเห็นได้ชัดเจน	ภาพที่ 2-29
	จัดให้มีหัวรับน้ำดับเพลิงนอกอาคารต่อเข้ากับ ท่อเย็นในอาคาร ขนาด $\varnothing 2\frac{1}{2}$ นิ้ว จำนวน 2 หัว สำหรับรับน้ำจากรถบรรทุก น้ำดับเพลิงในกรณีเกิดไฟไหม้	✓	โครงการจัดให้มีหัวรับน้ำดับเพลิงนอก อาคารต่อเข้ากับท่อเย็นในอาคารและหัว รับน้ำจากรถบรรทุกน้ำดับเพลิงในกรณี เกิดไฟไหม้	ภาพที่ 2-30 ภาพที่ 2-31

ภาพที่ 2-30 หัวรับน้ำดับเพลิงนอกอาคาร

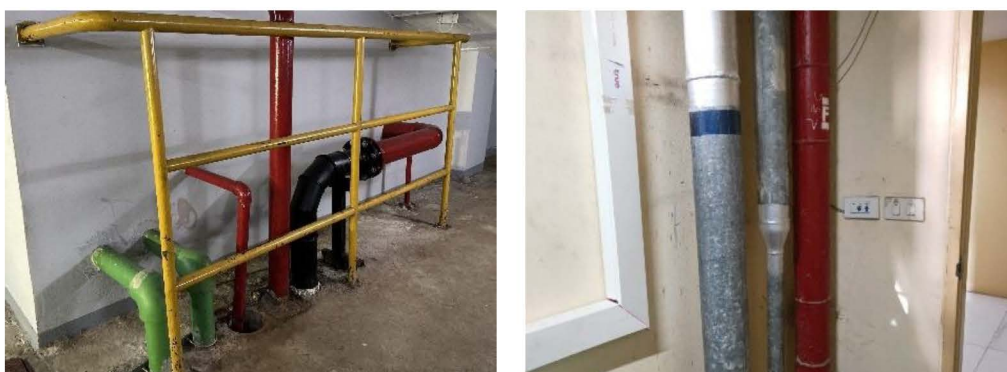
ภาพที่ 2-31 ท่อเย็นในอาคาร

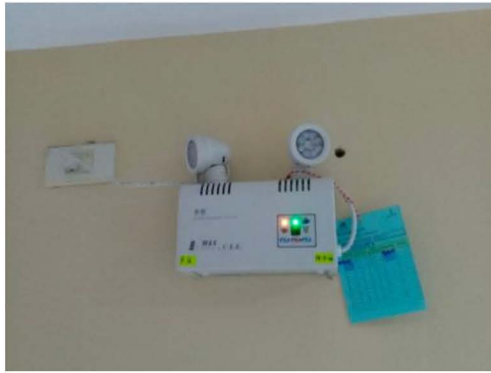
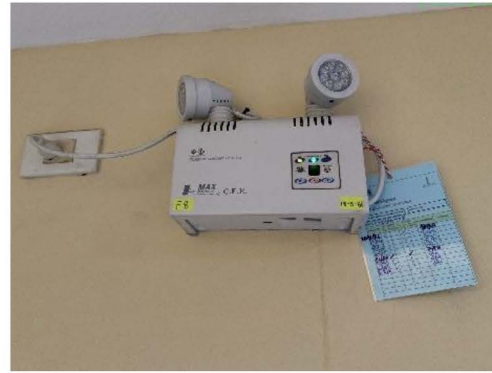
4.5 การป้องกันอัคคีภัย (ต่อ)	ทำการติดตั้งไฟฉุกเฉิน ป้ายบอกทางหนีไฟ ป้ายบอกชั้นเพิ่มในชั้นใต้ดินและชั้นที่ 1 ดังนี้ - ไฟฉุกเฉิน ชั้นละ 2 ตัว - ป้ายบอกทางหนีไฟ ชั้นละ 2 แห่ง - ป้ายบอกชั้น ชั้นละ 2 แห่ง	✓	โครงการได้ทำการติดตั้งไฟฉุกเฉิน ป้าย บอกทางหนีไฟ และป้ายบอกชั้น ตาม มาตรการกำหนด		ภาพที่ 2-32 ภาพที่ 2-33 ภาพที่ 2-34
	ที่บันไดหนีไฟทุกแห่งจะต้องมีการติดตั้งป้าย บอกทางหนีไฟ ซึ่งมีตัวอักษร Exit ซึ่งจะ เปล่งแสงสะท้อนออกมาให้เห็นได้ชัดเจน เมื่อไฟดับ และทำลูกศรบอกทิศทางไว้ด้วย	✓	โครงการได้ติดตั้งป้ายบอกทางหนีไฟซึ่งมี ตัวอักษร Exit มองเห็นได้ชัดเจนในเวลา กลางวัน แต่ไม่มีไฟเปล่งแสงสะท้อน และ ทำลูกศรบอกทิศทางไว้ด้วย		ภาพที่ 2-35

ภาพที่ 2-32 ไฟฉุกเฉิน

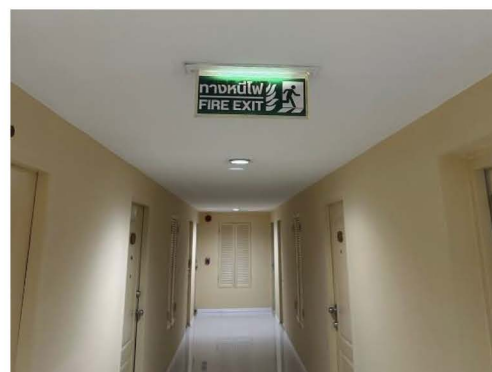
ภาพที่ 2-35 ป้ายบอกทางหนีไฟบริเวณบันได
หนีไฟ มีตัวอักษร Exit และลูกศรบอกทิศทาง

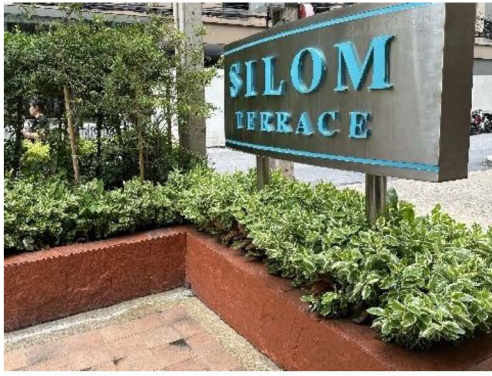
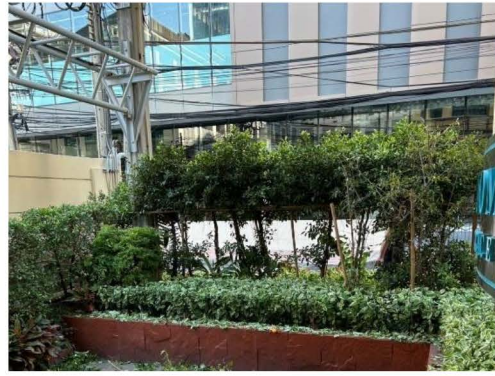
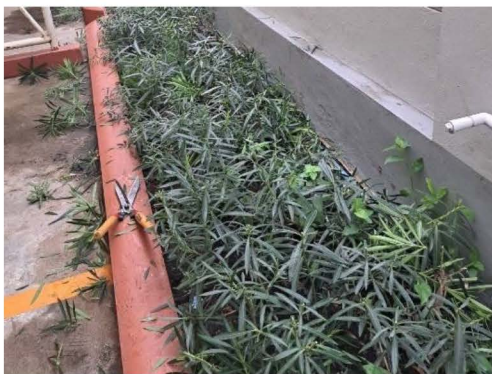
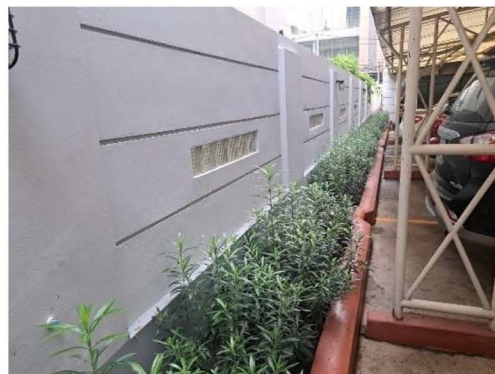
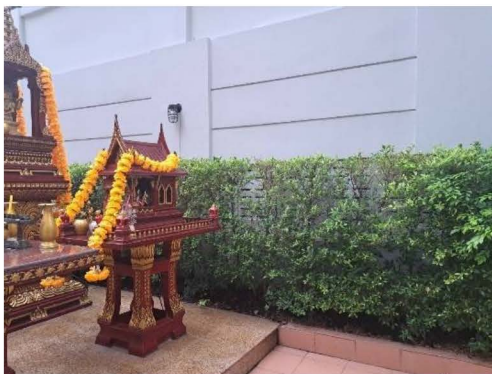
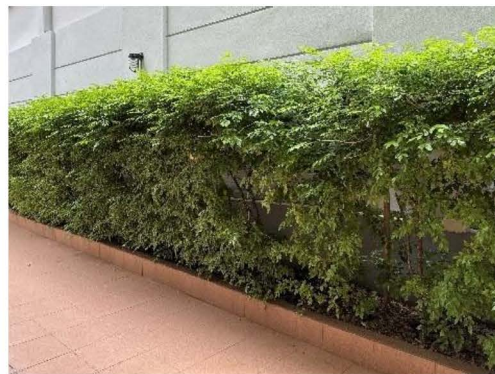
4.6 การศึกษา	ไม่มีมาตรการ		-		
4.7 ศาสนา วัฒนธรรม และประเพณี	ไม่มีมาตรการ		-		
4.8 ทักษะคุณภาพ และ สุนทรียภาพ	จัดให้มีพื้นที่สีเขียวภายในพื้นที่โครงการ เพื่อเพิ่มความสวยงามและทัศนียภาพที่ดี ภายในโครงการ	✓	ทางโครงการจัดจ้างคนสวนคอยดูแลต้นไม้ ให้สวยงามอยู่เสมอ		ภาพที่ 2-36

ภาพที่ 2-36 พื้นที่สีเขียวภายในโครงการ

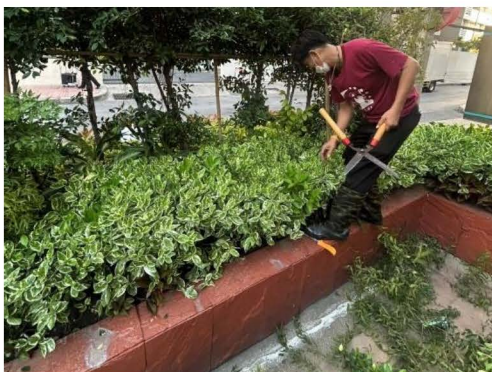
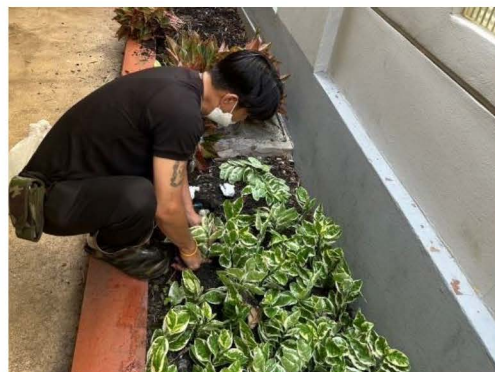
1. ทรัพยากรสิ่งแวดล้อมทาง กายภาพ					
1.1 ลักษณะภูมิประเทศ	จัดให้มีการดูแลต้นไม้ที่ปลูกไว้อยู่ตามแนว เขตพื้นที่ หรือพื้นที่สีเขียวภายในโครงการ ให้อยู่ในสภาพดีอยู่เสมอ	✓	โครงการจัดจ้างคนสวนคอยดูแลต้นไม้ให้ สวยงามอยู่เสมอ		ภาพที่ 2-37
	ดูแลอาคารและบริเวณต่างๆภายในโครงการ ให้เรียบร้อยสวยงามอยู่เสมอ	✓	โครงการจัดจ้างแม่บ้านทำความสะอาด ภายในโครงการและบริเวณรอบๆ โครงการ		ภาพที่ 2-40 ภาคผนวก 10

ผลกระทบ/ตัวแปร	มาตรการป้องกันและแก้ไขผลกระทบ สิ่งแวดล้อม	ผลการปฏิบัติตามมาตรการ ✓ ปฏิบัติ ✕ ไม่ได้ปฏิบัติ ● ไม่มีประสิทธิภาพ ○ ยังไม่ถึงเวลา		ปัญหาอุปสรรคและ แนวทางแก้ไข	อ้างอิง
4.8 ทัศนียภาพ และ สุนทรียภาพ (ต่อ)	ควบคุมดูแลอาคารและบริเวณพื้นที่สีเขียว ให้มีสภาพดีและสวยงามตามแบบ ภูมิสถาปัตย์ที่ออกแบบไว้อยู่เสมอ	✓	ทางโครงการจัดจ้างคนสวนคอยดูแลต้นไม้ ให้สวยงามอยู่เสมอ		ภาพที่ 2-37

ภาพที่ 2-37 คนสวนดูแลต้นไม้

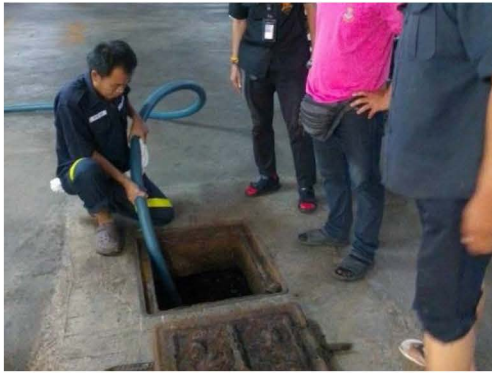
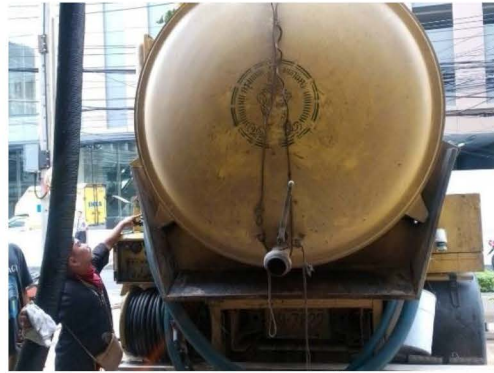
1.5 ทรัพยากรน้ำ (ต่อ)	จัดให้มีการตรวจสอบคุณภาพน้ำทิ้งก่อน ระบายออกนอกโครงการ โดยตรวจวัดในรูป ของค่า BOD, SS, pH, Fecal Coliform และ Oil & Grease	✓ โครงการได้จัดจ้างบริษัทเอกชนตรวจวัด คุณภาพน้ำทิ้งของระบบบำบัดน้ำเสียของ โครงการ เพื่อตรวจสอบประสิทธิภาพของ ระบบบำบัดน้ำโครงการ ตามที่มาตรการ กำหนด		ภาคผนวก 8
	จัดให้มีการสูบน้ำจากบ่อก่อนออกจากบ่อ เกรอะของระบบบำบัดน้ำเสียไปกำจัดอย่าง สม่ำเสมอ เพื่อรักษาประสิทธิภาพของระบบ ในแต่ละส่วน	✓ โครงการได้มีการประสานกับสำนักงาน เขตเข้ามาสูบน้ำส่วนเกินจากระบบบำบัด อาคารชุดพักอาศัย หรือจนกว่าจะมา ตะกอนส่วนเกินเป็นจำนวนมาก		ภาพที่ 2-38
	จัดให้มีการสูบน้ำจากบ่อก่อนออกจากบ่อกักน้ำใส ไปกำจัดทุก 11 เดือน	✓ โครงการได้มีการประสานกับสำนักงาน เขตเข้ามาสูบน้ำส่วนเกินจากระบบบำบัด อาคารชุดพักอาศัย หรือจนกว่าจะมา ตะกอนส่วนเกินเป็นจำนวนมาก		ภาพที่ 2-38

ภาพที่ 2-38 การสูบลากตะกอนออกจากบ่อเกรอะของระบบบำบัดน้ำเสีย

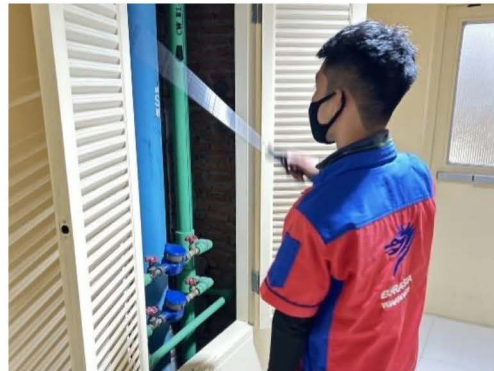
3.3 การจัดการขยะ (ต่อ)	จัดให้มีการใช้ยาฉีดพ่นฆ่าแมลงและสัตว์นำโรคภายในห้องพักขยะรวมเพื่อป้องกันไม่ให้ เป็นแหล่งเพาะพันธุ์ของแมลงและสัตว์นำโรค	✓	โครงการได้มีการจัดจ้างบริษัทเอกชนมา ฉีดพ่นฆ่าแมลงและสัตว์นำโรคภายใน โครงการเป็นประจำ	- ภาพที่ 2-39 ภาคผนวก 11
	บริเวณถังรองรับขยะพิษจะจัดให้มีรั้วตาข่าย เหล็ก ขนาด 1.0 x 1.0 เมตร ความสูง 1.3 เมตร มีประตูเปิด-ปิดด้านบนและใส่กุญแจ ล็อกไว้ เพื่อไม่ให้บุคคลที่ไม่เกี่ยวข้องเข้าไป บริเวณดังกล่าว	✕	ทางโครงการไม่ได้จัดให้มีรั้วตาข่ายเหล็ก ประตูเปิด-ปิดด้านบนและใส่กุญแจล็อก บริเวณถังรองรับขยะพิษ	
	จัดให้มีพนักงานทำความสะอาดถังขยะ ประจำแต่ละชั้น ถังพักขยะรวม และบริเวณ ที่พักขยะรวมและบริเวณที่ใช้ขนถ่ายขยะ หลังการเก็บขนขยะทุกครั้ง	✓	โครงการจัดให้มีพนักงานทำความสะอาด ถังขยะประจำแต่ละชั้น ถังพักขยะรวม และบริเวณที่พักขยะรวมและบริเวณที่ใช้ ขนถ่ายขยะหลังการเก็บขนขยะทุกครั้ง	- ภาพที่ 2-49
	ขยะแห้งที่สามารถนำไปใช้ได้ อีก เช่น โลหะ ขวดแก้ว พลาสติก และกระดาษหรือหนังสือพิมพ์ ให้พนักงานทำความสะอาดเก็บไว้ขายให้กับ ผู้รับซื้อเพื่อเป็นการลดปริมาณมูลฝอย	✓	โครงการได้ประสานงานร้านรับซื้อของเก่า ให้มารับขยะที่สามารถขายได้ เพื่อเป็นการ ลดปริมาณมูลฝอย	-

ภาพที่ 2-39 การฉีดพ่นฆ่าแมลงและสัตว์นำโรค

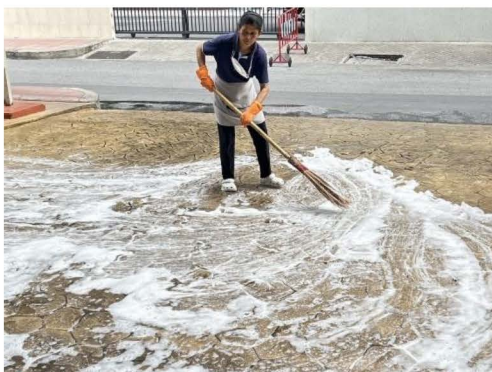
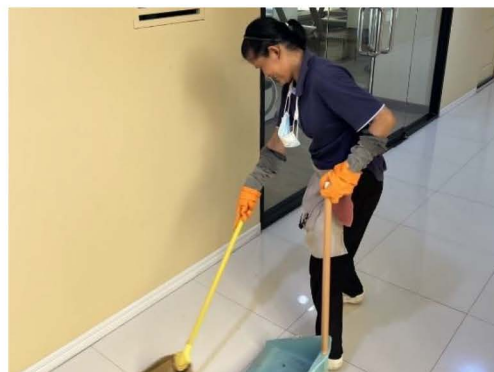
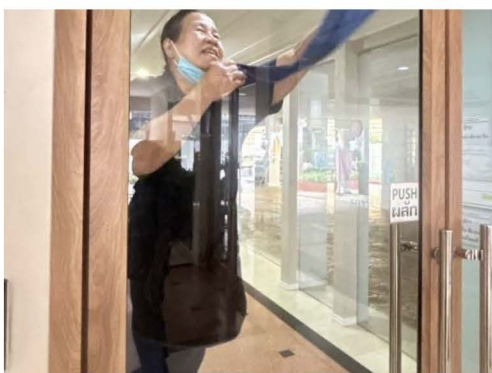
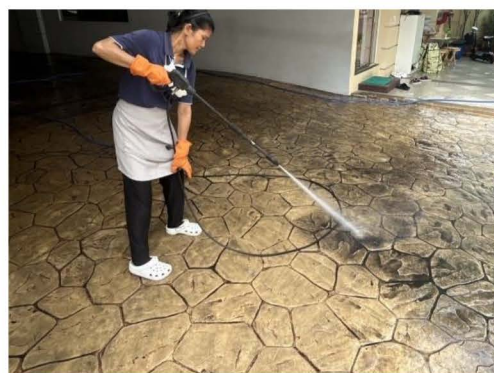
ภาพที่ 2-40 การทำความสะอาดบริเวณต่างๆ ภายในโครงการ

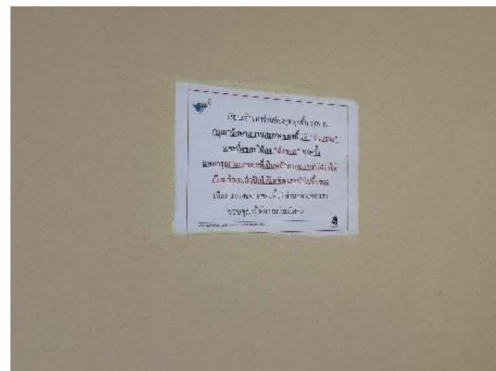
3.3 การจัดการขยะ (ต่อ)	จัดให้มีถังขยะขนาด 200 ลิตร จำนวน 2 ถัง พร้อมฝาปิด สำหรับรองรับขยะพิษ 1 ถัง และรองรับขยะ Recycle/Reuse 1 ถัง ทั้งนี้ จะติดป้ายหรือพิมพ์ข้างถังว่า “ขยะพิษ” “ขยะ Recycle/Reuse” วางไว้ด้านข้างห้องพักขยะรวม	✓	โครงการจัดให้มีถังขยะขนาด 200 ลิตร จำนวน 2 ถังพร้อมฝาปิด สำหรับรองรับขยะพิษ 1 ถัง และรองรับขยะ Recycle 1 ถัง วางไว้ด้านข้างห้องพักขยะรวม	ภาพที่ 2-17
	จัดให้มีแม่บ้านทำการรวบรวม และแยกขยะออกเป็นขยะ Recycle/Reuse จากถังขยะแห้งส่วนกลางแต่ละชั้นไปยังห้องพักขยะรวม	✓	โครงการได้จัดให้แม่บ้านเป็นผู้รวบรวม ปริมาณขยะของแต่ละชั้นนำไปเก็บไว้ห้องพักขยะ โดยประสานงานกับสำนักงานเขตมารับกำจัดต่อไป	ภาพที่ 2-49
	ประชาสัมพันธ์ให้ผู้พักอาศัยแต่ละห้องทำการแยกประเภทขยะก่อนทิ้ง และทิ้งขยะลงในภาชนะรองรับที่จัดไว้ให้อย่างถูกต้องทุกวัน	✓	โครงการได้ประชาสัมพันธ์ให้ผู้พักอาศัยแต่ละห้องทำการแยกประเภทขยะก่อนทิ้ง และทิ้งขยะลงในภาชนะรองรับที่จัดไว้	ภาพที่ 2-46

ภาพที่ 2-46 ป้ายประชาสัมพันธ์ให้ผู้พักอาศัยคัดแยกขยะ

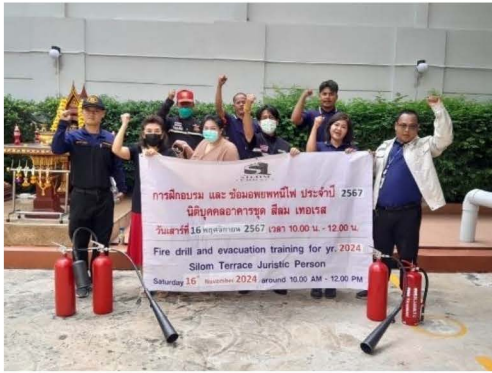
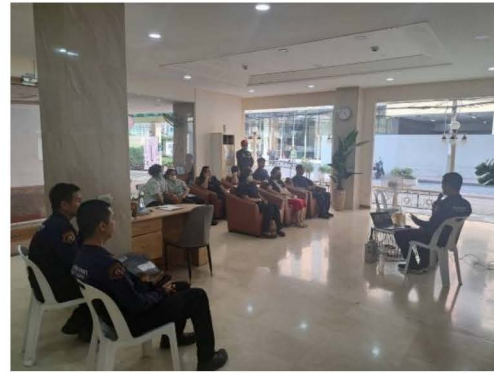
ภาพที่ 2-47 การซ้อมดับเพลิงและอพยพหนีไฟ

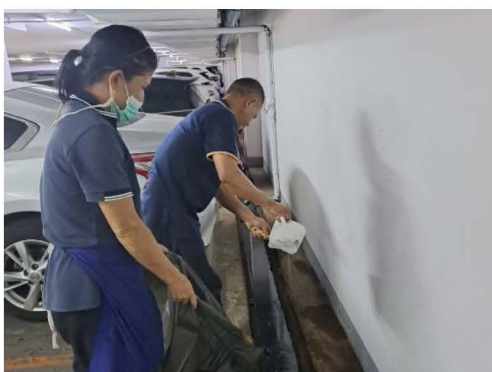
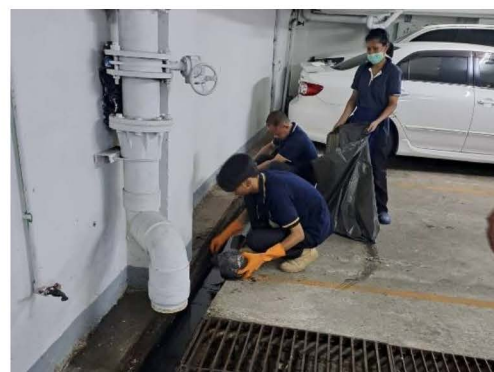
3.4 การระบายน้ำและ ป้องกันน้ำท่วม	รณรงค์ให้ผู้อยู่อาศัยใช้น้ำอย่างประหยัดเพื่อ ลดปริมาณน้ำเสียที่ระบายลงสู่ท่อระบายน้ำ สาธารณะ	✓	โครงการได้จัดทำป้ายรณรงค์ให้มีการใช้ น้ำอย่างประหยัด	-	ภาพที่ 2-48
	สร้างบ่อหน่วงน้ำใต้ดินขนาด 15.7 x 6.5 x 2 เมตร ปริมาตรเก็บกัก 198.4 ลบ.ม. (ระดับเก็บกัก 1.8 เมตร) สำหรับรับน้ำฝน จากดาดฟ้า เพื่อชะลออัตราการระบายน้ำ ออกนอกโครงการไม่ให้เปลี่ยนแปลงไปจาก ช่วงที่ยังไม่มีโครงการ	✓	โครงการได้สร้างบ่อหน่วงน้ำใต้ดิน เพื่อ รองรับปริมาณน้ำฝนภายในพื้นที่โครงการ	-	ภาพที่ 2-19
	จัดให้มีการตรวจสอบและทำความสะอาด ท่อระบายน้ำและบ่อบั่กน้ำ (Manhole) ของโครงการหากมีรอยร้าว แตก หรือชำรุด ต้องทำการแก้ไขและเปลี่ยนแปลงโดยทันที	✓	โครงการได้จัดให้มีการตรวจสอบและทำ ความสะอาดท่อระบายน้ำและบ่อบั่กน้ำ หากมีรอยร้าว แตก หรือชำรุด ช่างประจำ โครงการจะทำการแก้ไขทันที	-	ภาพที่ 2-50

ภาพที่ 2-50 เจ้าหน้าที่ตรวจสอบทำความสะอาดท่อระบายน้ำและบ่อพักน้ำ
