ภาคผนวก

ภาคผนวก ก	หนังสือรับรองการใช้ท่าเทียบเรือ บริษัท เวลด์ แอล.พี.จี.กรุ๊ป จำกัด
ภาคผนวก ข	สำเนาหนังสืออนุญาตขึ้นทะเบียนห้องปฏิบัติการวิเคราะห์เอกชน
ภาคผนวก ค	หนังสือนำส่งรายงานฯ ต่อหน่วยงานราชการ ระหว่างเดือนกรกฎาคม - กันยายน พ.ศ. 2567
ภาคผนวก ง	ภาพประกอบคำอธิบายตามมาตรการป้องกันและแก้ไขผลกระทบสิ่งแวดล้อม
ภาคผนวก จ	รายการตรวจสอบอุปกรณ์ป้องกันส่วนบุคคล (PPE)
ภาคผนวก ฉ	ข้อกำหนดและกฎระเบียบท่าเทียบเรือ
ภาคผนวก ช	คู่มือการจัดการของเสียจากเรือ
ภาคผนวก ซ	แผนตอบสนองต่อสถานการณ์ฉุกเฉินประจำท่ากรณีนํ้ามันรั่วไหล
ภาคผนวก ฌ	แผนป้องกันและระงับอัคคีภัย
ภาคผนวก ฎ	แผนการอพยพหนีไฟ
ภาคผนวก ฏ	รายงานฝึกซ้อมอพยพฉุกเฉิน ประจำปี 2567
ภาคผนวก ฐ	หมายเลขโทรศัพท์และหน่วยงานราชการเพื่อแจ้งเหตุฉุกเฉิน
ภาคผนวก ถ	หน้าที่ของพนักงานรักษาความปลอดภัย
ภาคผนวก ท	ใบรับรองผลการตรวจวิเคราะห์คุณภาพอากาศในบรรยากาศทั่วไป
ภาคผนวก ธ	ใบรับรองผลการตรวจวิเคราะห์คุณภาพน้ำทิ้ง
ภาคผนวก ด	ใบรับรองผลการตรวจวิเคราะห์คุณภาพน้ำผิวดิน
ภาคผนวก ต	มาตรฐานคุณภาพสิ่งแวดล้อม

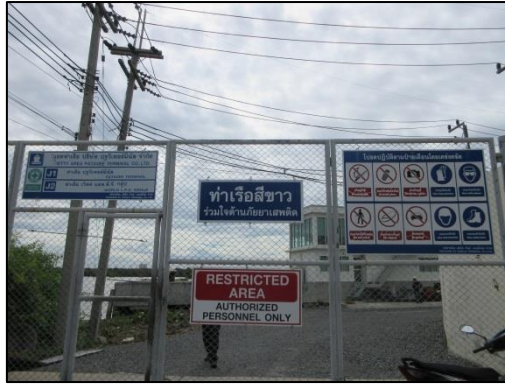
รูปที่ 1 ประตูเข้า - ออกโครงการ

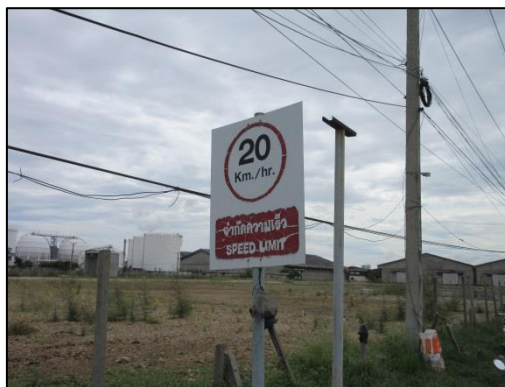
รูปที่ 2 ป้ายกำหนดความเร็วไม่เกิน 20 กิโลเมตรต่อชั่วโมง

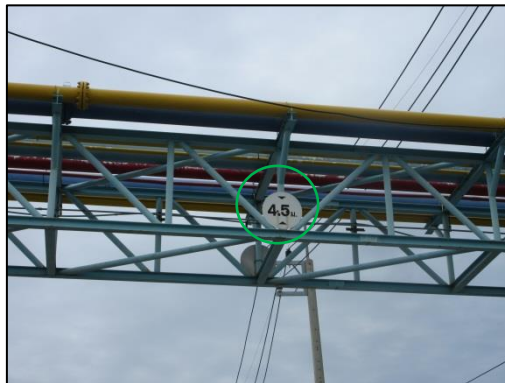
รูปที่ 3 ป้ายห้ามรถสูงเกินกำหนด 4.5 เมตร

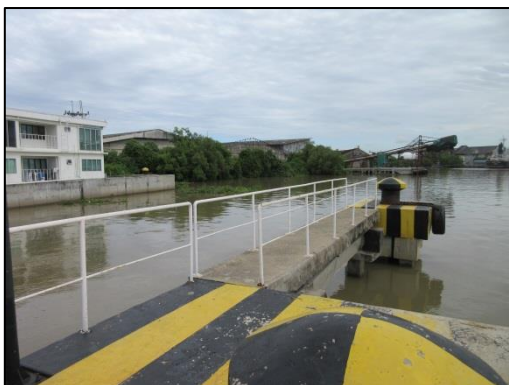
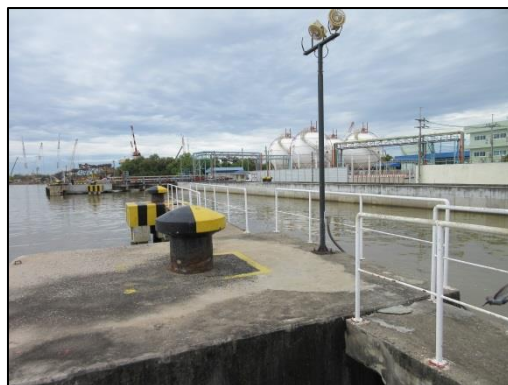
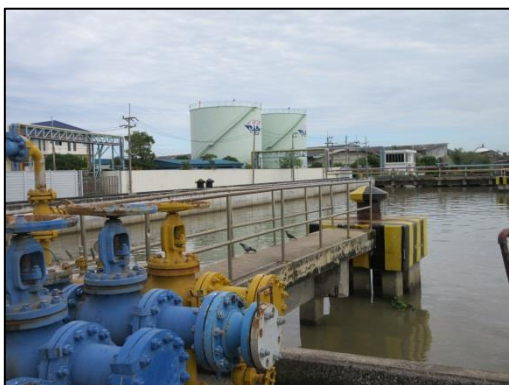
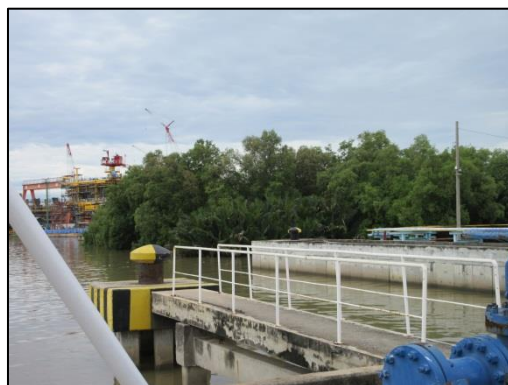
รูปที่ 4 แนวรั้วสูงอย่างน้อย 1 เมตร บริเวณท่าเทียบเรือ

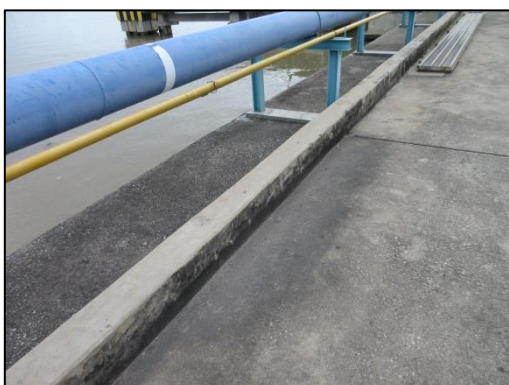
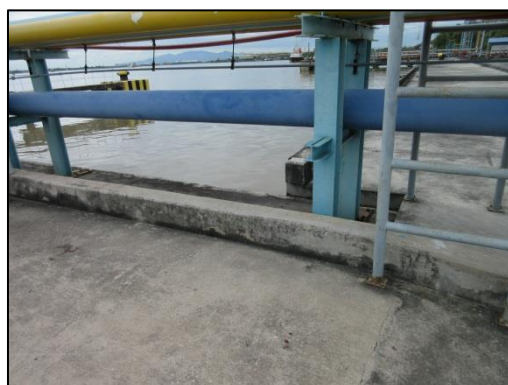
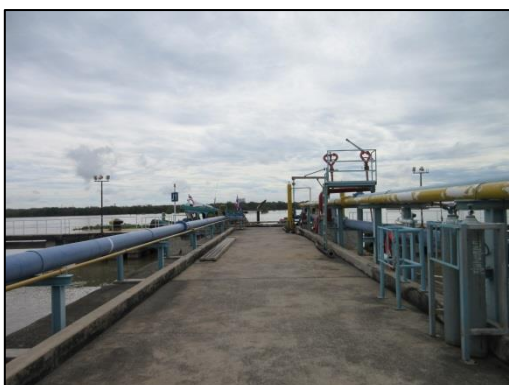
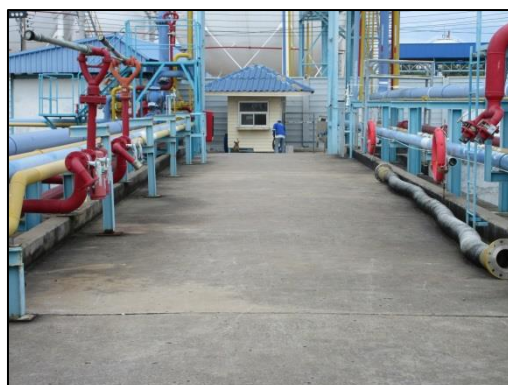
รูปที่ 5 ขอบคอนกรีตสูง 10 เซนติเมตร รอบพื้นที่ท่าเรือ

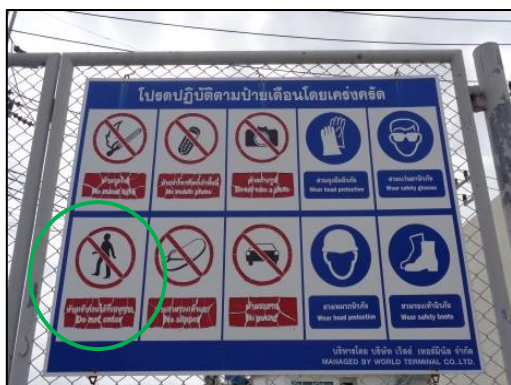
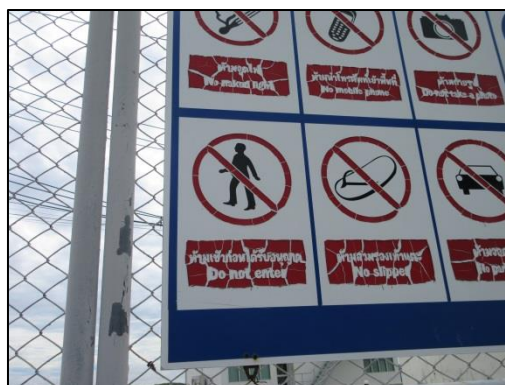
รูปที่ 6 ป้ายเตือนห้ามบุคคลภายนอกเข้าไปในบริเวณท่าเทียบเรือ

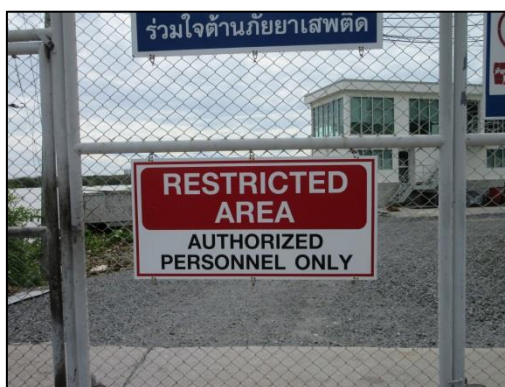
รูปที่ 7 ป้ายเขตหวงห้าม เฉพาะผู้มีอำนาจเท่านั้น

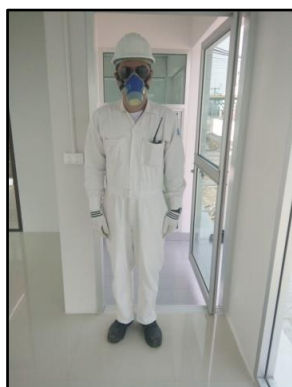
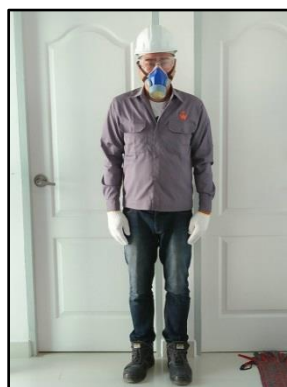
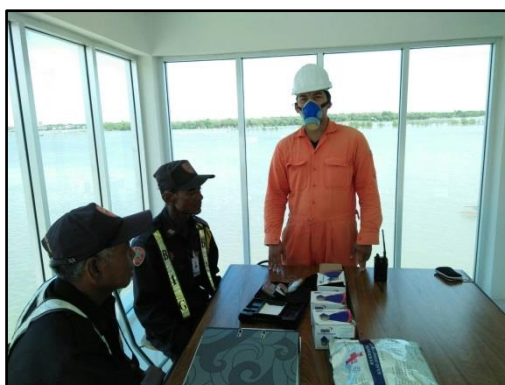
รูปที่ 8 พนักงานสวมใส่อุปกรณ์หน้ากากป้องกันฝุ่น

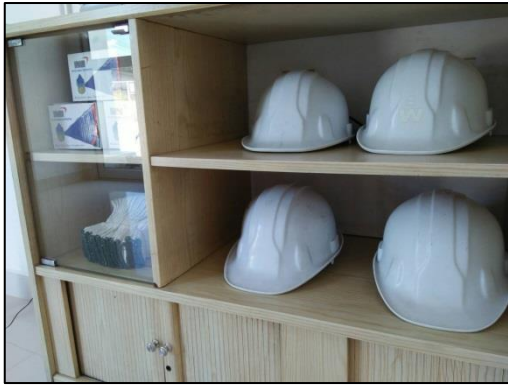
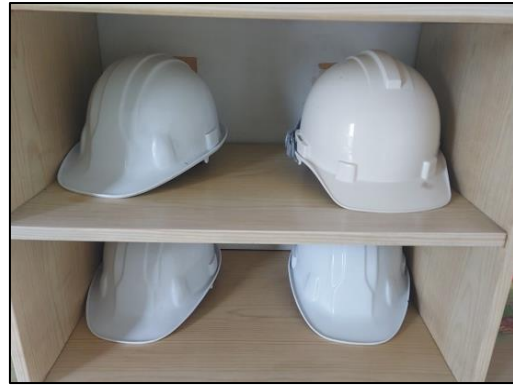
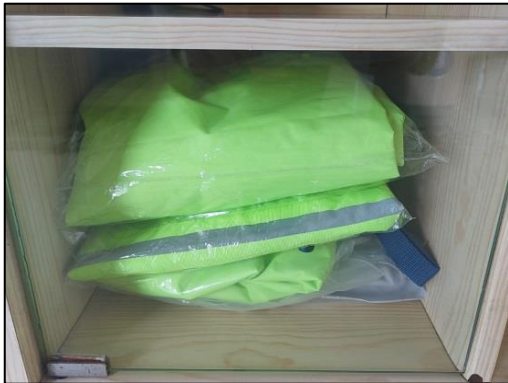
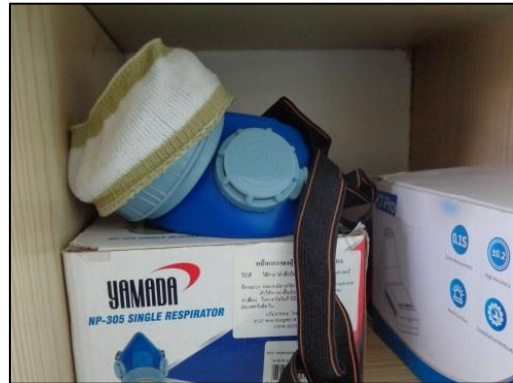
รูปที่ 9 อุปกรณ์ป้องกันอันตรายส่วนบุคคล

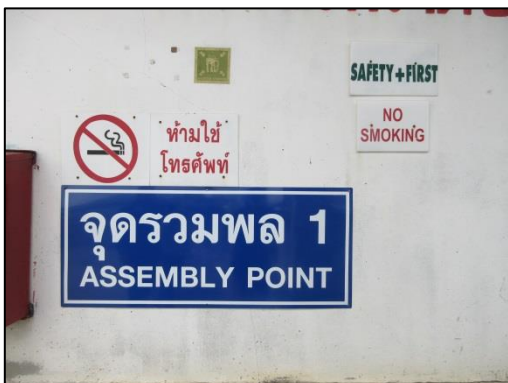
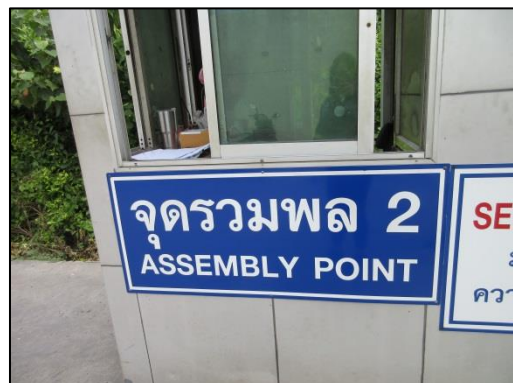
รูปที่ 10 ป้ายจุดรวมพล

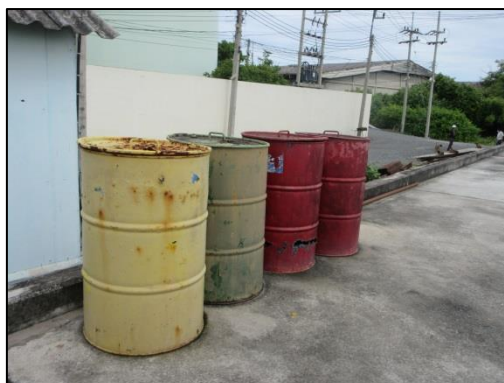
รูปที่ 11 ถังขยะภายในพื้นที่โครงการ

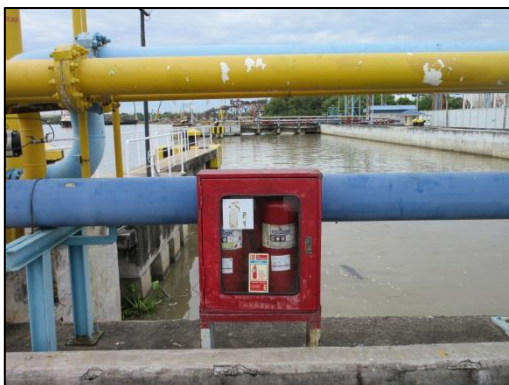
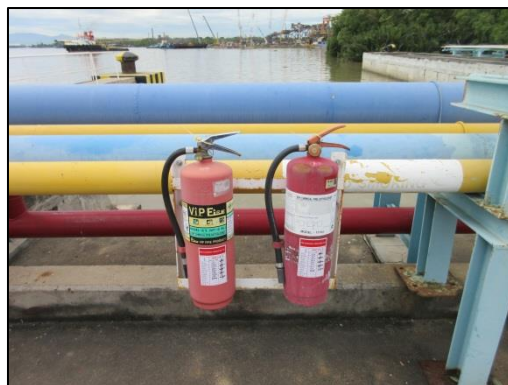
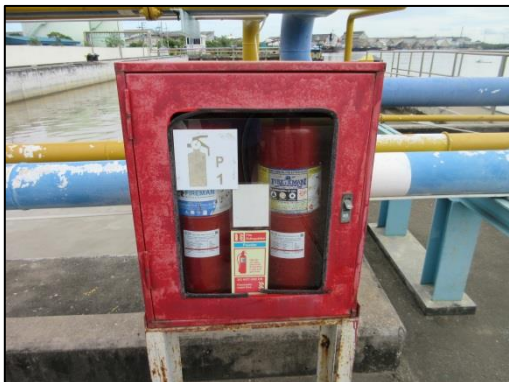
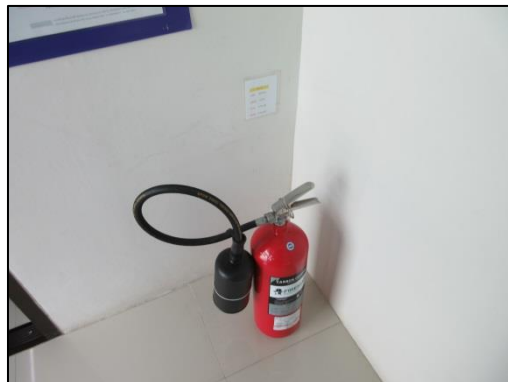
รูปที่ 12 ถังดับเพลิงบริเวณท่าเทียบเรือ

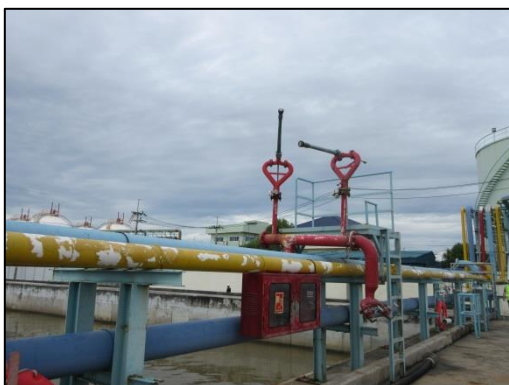
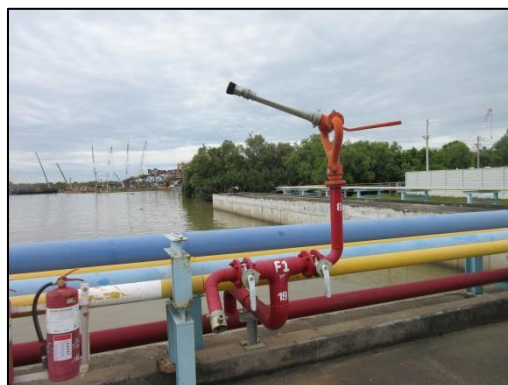
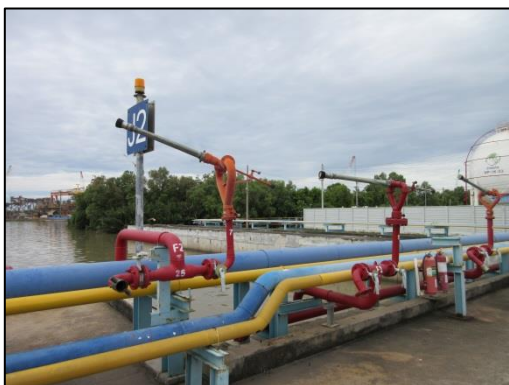
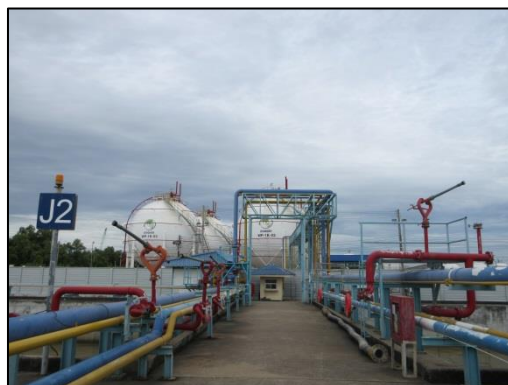
รูปที่ 13 หัวฉีดน้ำดับเพลิงบริเวณท่าเทียบเรือ

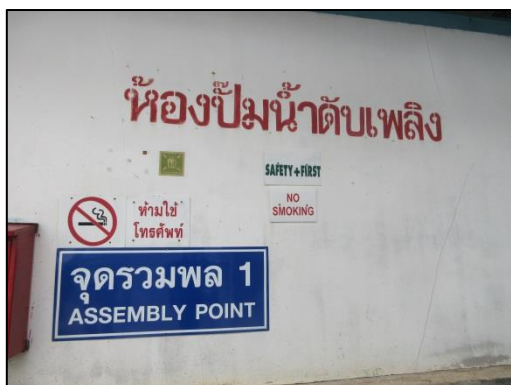
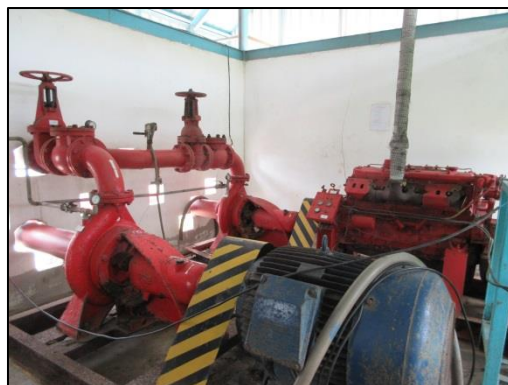
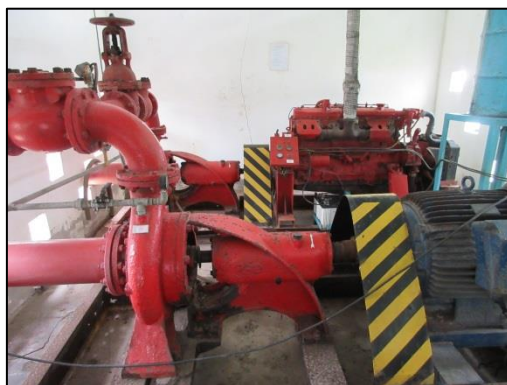
รูปที่ 14 ปั้มน้ำดับเพลิง

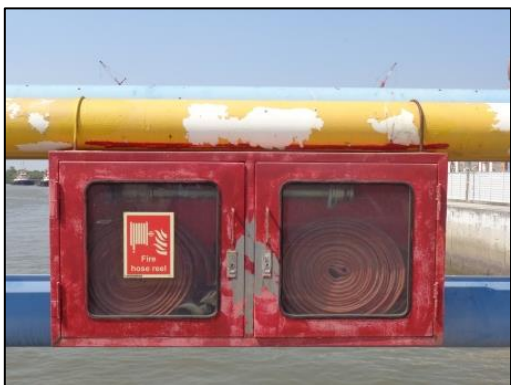
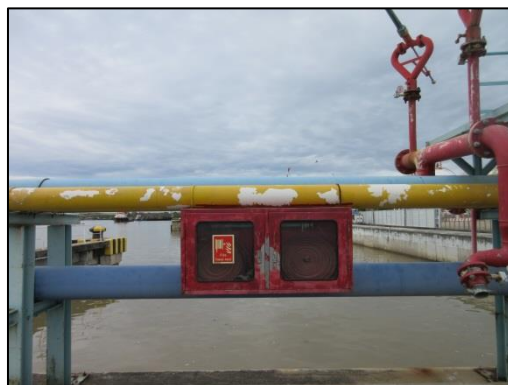
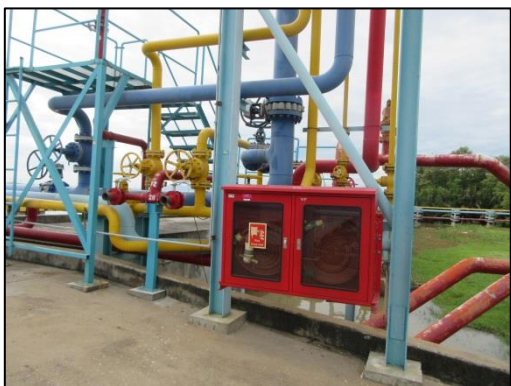
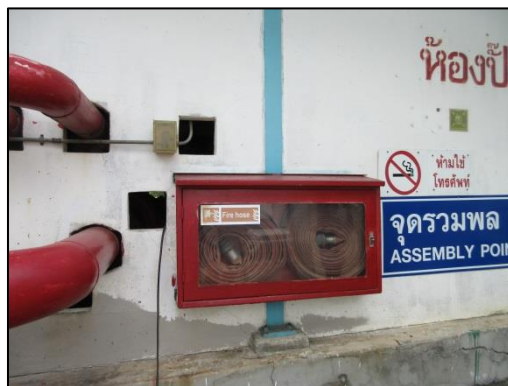
รูปที่ 15 สายฉีดน้ำดับเพลิง

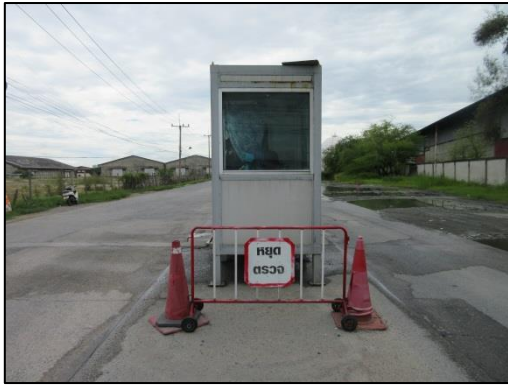
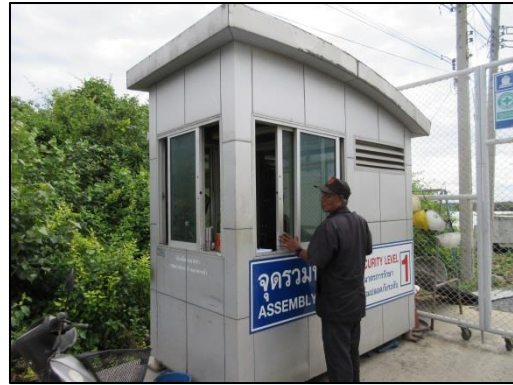
รูปที่ 16 ป้อมพนักงานรักษาความปลอดภัย

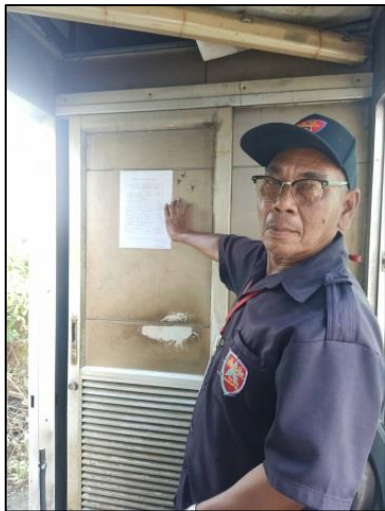
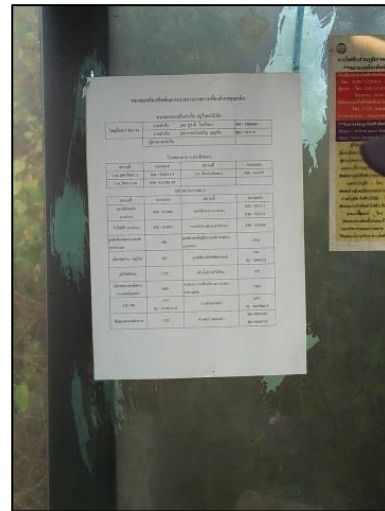
รูปที่ 17 หมายเลขโทรศัพท์ของหน่วยงานต่างๆ ติดไว้บริเวณป้อมยาม

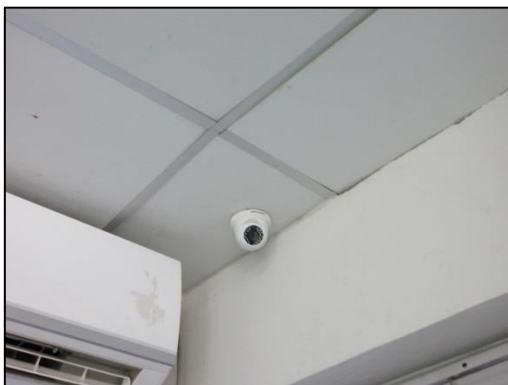
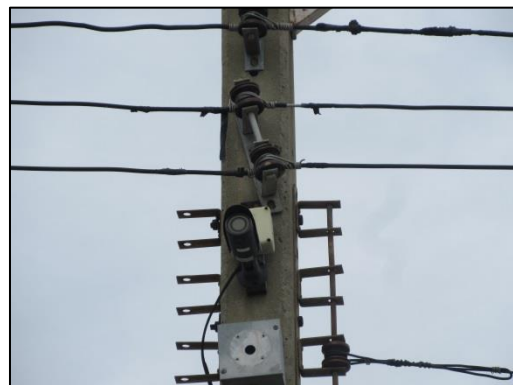
รูปที่ 18 ก่อตั้งและห้องควบคุมกล้องวงจรปิดบริเวณพื้นที่โครงการ

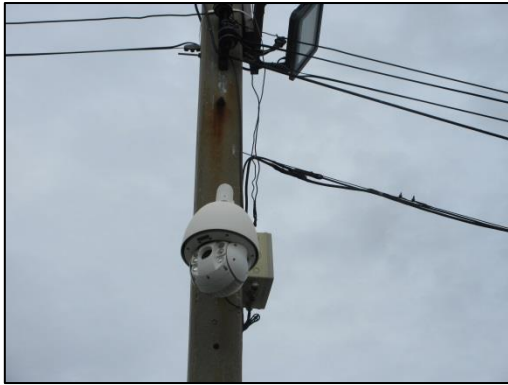
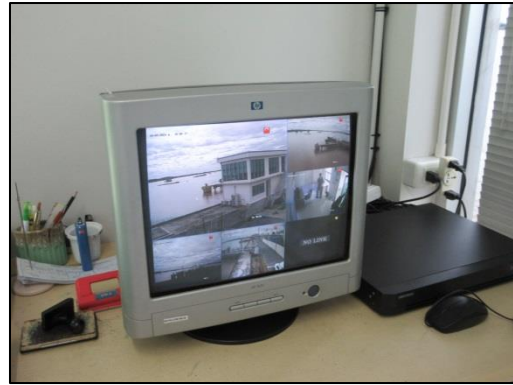
รูปที่ 18 (ต่อ) กล้องและห้องควบคุมกล้องวงจรปิดบริเวณพื้นที่โครงการ

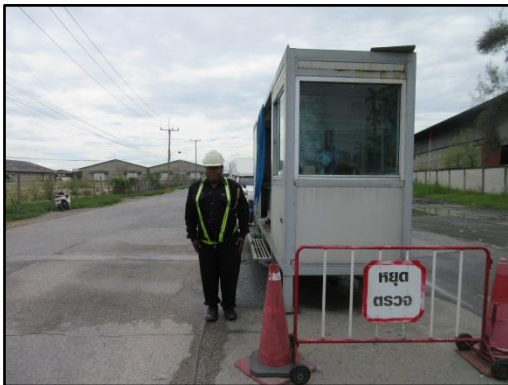
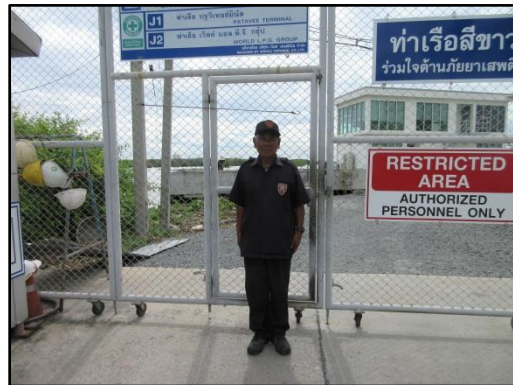
รูปที่ 19 พนักงานรักษาความปลอดภัย

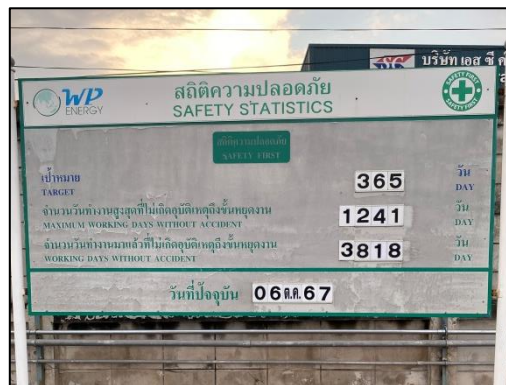
รูปที่ 20 ป้ายสถิติอุบัติเหตุ
