## บทที่ 2

### ผลการดำเนินการตามมาตรการป้องกัน และลดผลกระทบสิ่งแวดล้อม

ตารางที่ 2-1 ผลการปฏิบัติตามมาตรการป้องกันและแก้ไขผลกระทบสิ่งแวดล้อม (เพิ่มเติม) ฉบับเดือนมีนาคม พ.ศ. 2563

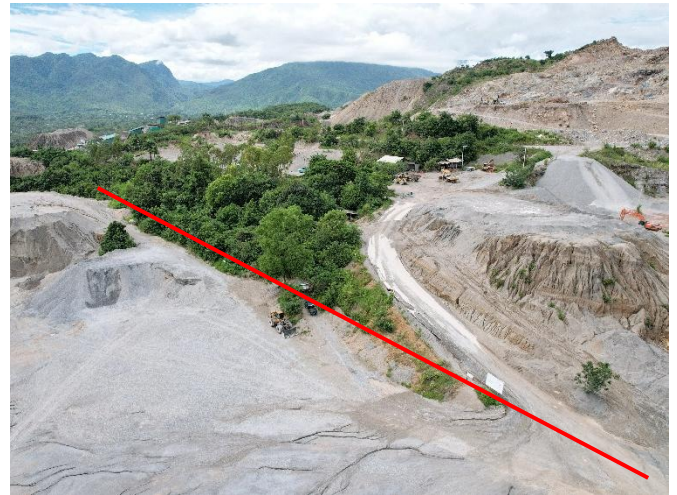
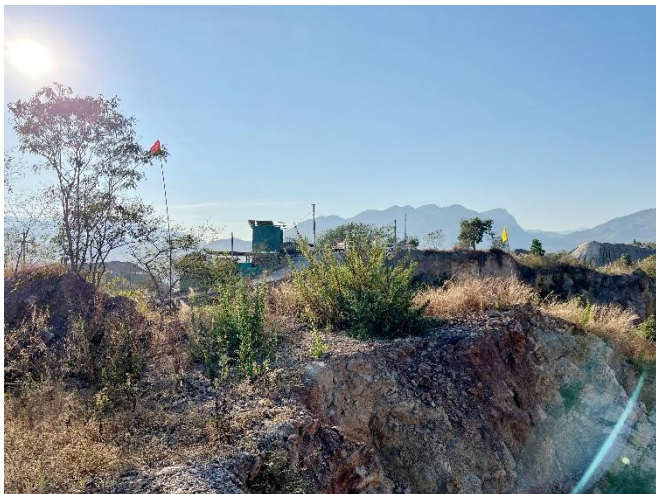
รูปที่ 2-1 ก. แนวเวนพื้นที่ไม่ทำเหมืองจากแนวเขตประทานบัตรฯ โดยรอบ เป็นระยะ 10 เมตร ด้านทิศใต้

รูปที่ 2-1 ก. (ต่อ) แนวเวนพื้นที่ไม่ทำเหมืองจากแนวเขตประทานบัตรฯ โดยรอบ เป็นระยะ 10 เมตร ด้านทิศใต้

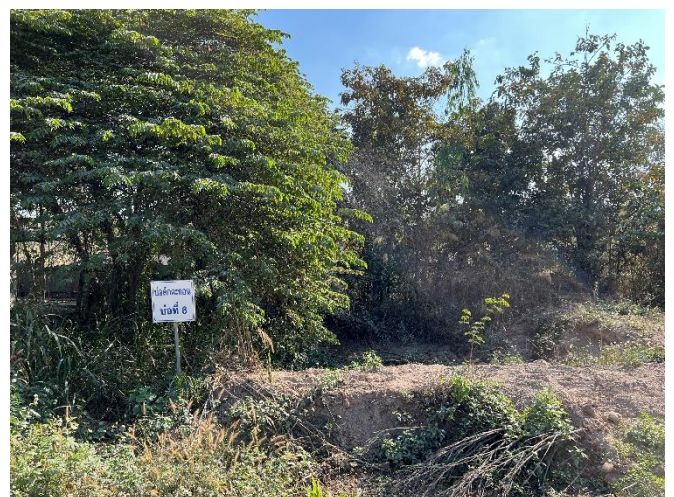
รูปที่ 2-1 ข. ปอดักตะกอนที่ บ5

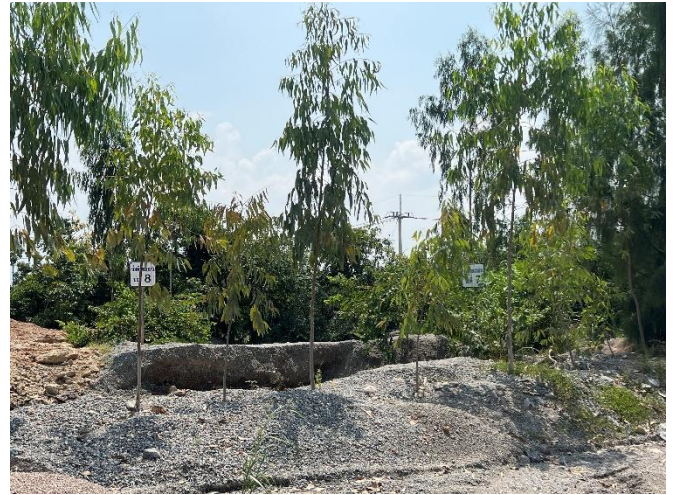
รูปที่ 2-1 ข. (ต่อ) บ่อตัดตะกอนที่ บ7

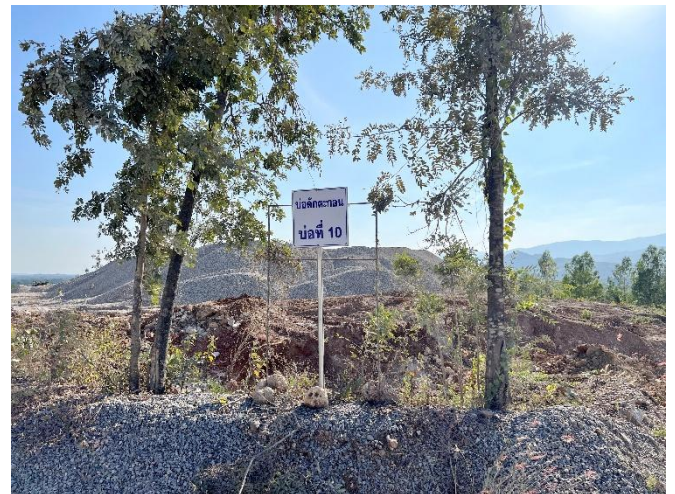
รูปที่ 2-1 ข. (ต่อ) บ่อตัดตะกอนที่ บ9

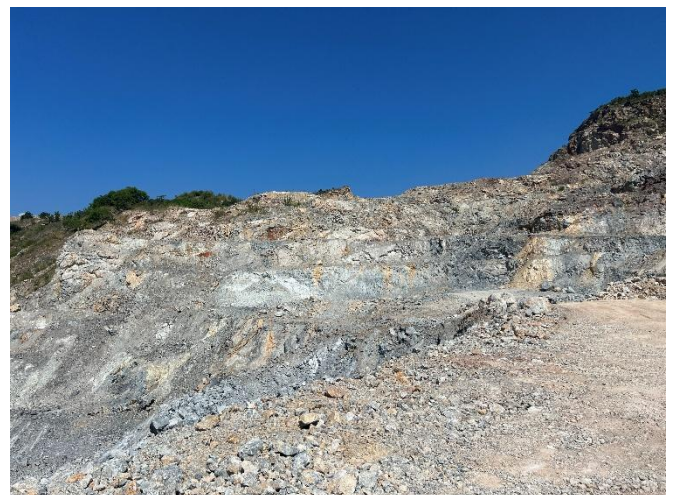
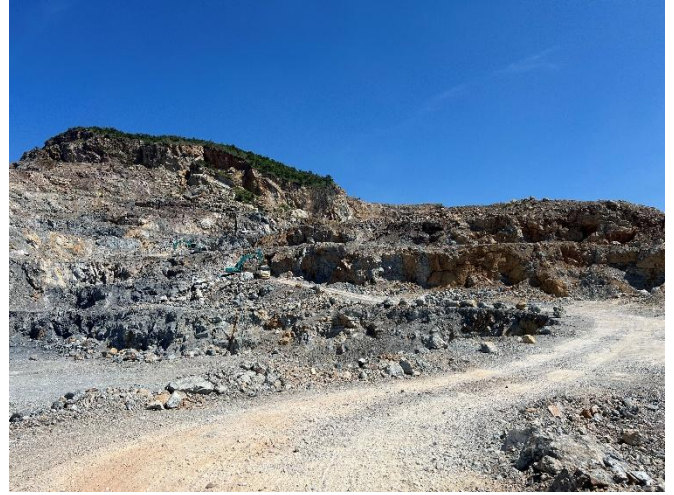
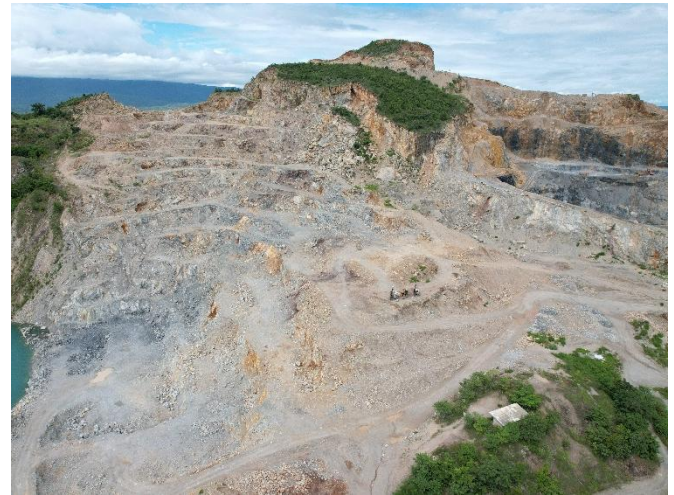
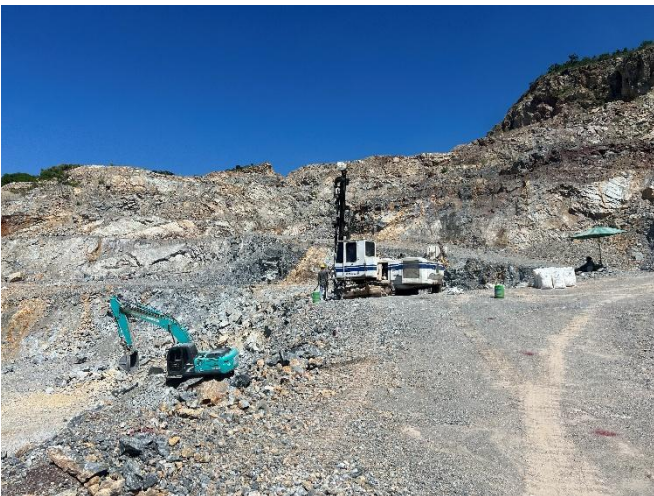
2. กำหนดการเปิดหน้าเหมืองให้มีทิศทางและลำดับขั้นตอน ตลอดจนขอบเขตพื้นที่ทำเหมืองตามแผนผังโครงการทำเหมืองอย่างเคร่งครัด การออกแบบหน้าเหมืองให้มีลักษณะชั้นบันได มีความสูงของแต่ละชั้นบันไดสูงไม่เกิน 10 เมตร ความกว้างของแต่ละชั้นบันไดไม่น้อยกว่า 10 เมตร และควบคุมความลาดชันของหน้าเหมืองโดยรวมไม่เกิน 45 องศา ทั้งนี้ หากยังเปิดหน้าเหมืองด้านที่ติดกับประทานบัตรข้างเคียงยังไม่แล้วเสร็จให้แต่ละรายออกแบบหน้าเหมืองให้มีลักษณะชั้นบันไดเช่นเดียวกับด้านอื่น ๆ	<ul style="list-style-type: none"> <li>- กำหนดขอบเขตพื้นที่โครงการและพื้นที่ทำเหมืองอย่างเคร่งครัด เปิดหน้าเหมืองในลักษณะชั้นบันได โดยเปิดการทำเหมืองไปพร้อมกับการพัฒนาหน้าเหมืองให้มีความสูงของชั้นบันไดไม่เกิน 10 เมตร ความกว้างของชั้นบันไดไม่น้อยกว่า 10 เมตร และควบคุมความลาดชันโดยรวมไม่เกิน 45 องศา ทั้งนี้ การดำเนินการทำเหมืองอยู่ในการควบคุมของวิศวกรเหมืองแร่ โดยตรวจสอบควบคุมเสถียรภาพหน้าเหมืองให้อยู่ในสภาพที่ปลอดภัยทางโครงการ</li> </ul>	- ไม่มี	- แสดงในรูปที่ 2-2 หน้าเหมืองที่มีการปรับแต่งให้เป็นไปตามที่แผนผังโครงการกำหนด

รูปที่ 2-2 หน้าเหมืองที่มีการปรับแต่งให้เป็นไปตามที่แผนผังโครงการกำหนด

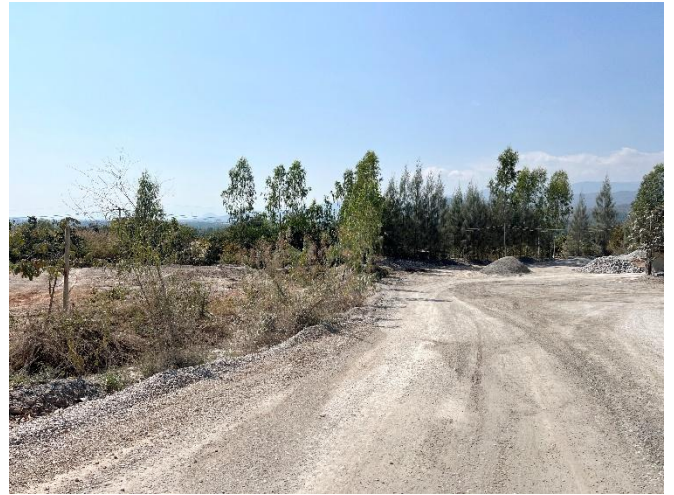
รูปที่ 2-5 จุดเก็บกองเปลือกดินและเศษหิน ศ2

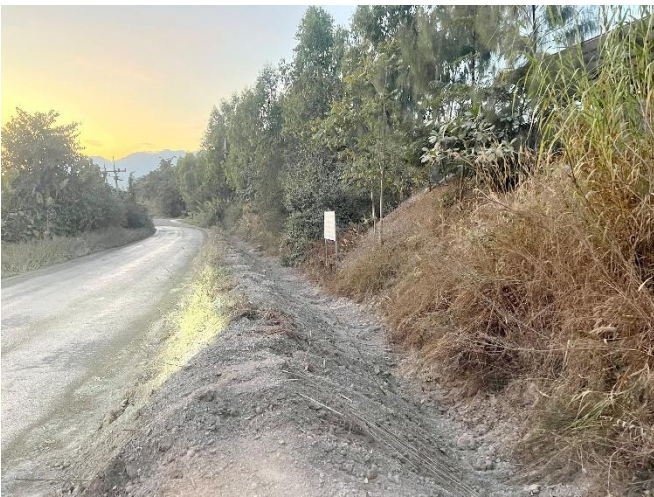
รูปที่ 2-6 คั่นทำนบดิน ร่องระบายน้ำบริเวณจุดเก็บกองเปลือกดินและเศษหิน

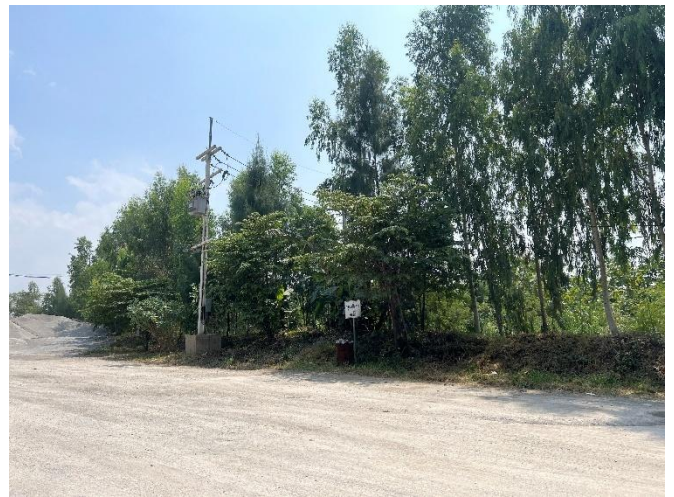
<p>6. ให้ดำเนินการสร้างคันทำนบดินคุ้ระบายน้ำ ตามแนวเขตในพื้นที่เวน การทำเหมือง ในระยะ 10 เมตร รอบพื้นที่ประทานบัตรตามที่แผนผังโครงการกำหนด ยกเว้นด้านที่ติดต่อกับประทานบัตรที่ร่วมแผนผังโครงการทำเหมืองเดียวกัน พร้อมดูแลตรวจสอบคันทำนบดินให้มีประสิทธิภาพที่ดี</p>	<p>- ทางโครงการมีการจัดสร้างคันทำนบดินคุ้ระบายน้ำ ด้านทิศใต้บริเวณหลักหมายเขตเหมืองแรมมูมที่ 7-1-2-3-4-5 ตามที่แผนผังโครงการทำเหมืองกำหนด พร้อมดูแลตรวจสอบคันทำนบดินให้มีประสิทธิภาพที่ดี</p>	<p>- ไม่มี</p>	<p>- แสดงในรูปที่ 2-7 คันทำนบดินคุ้ระบายน้ำตามแนวเขตในพื้นที่เวน การทำเหมือง ในระยะ 10 เมตร</p> <p>- แสดงในรูปที่ 2-8 บ่อดักตะกอนเพื่อรองรับน้ำชะล้างตามแนวเขตในพื้นที่เวนการทำเหมือง ระยะ 10 เมตร</p>
<p>7. ให้ดำเนินการขุดบ่อดักตะกอน ตามขนาด และตำแหน่งที่กำหนดในแผนผังโครงการทำเหมืองเพื่อรองรับปริมาณน้ำฝนชะล้างบริเวณพื้นที่โครงการ พื้นที่เก็บกองเปลือกดินและเศษหิน และบริเวณโรงโม่หิน และขุดลอกตะกอนดินจากบ่อดักตะกอนและคุ้ระบายน้ำอย่างน้อยปีละ 1 ครั้ง หรือเมื่อมีตะกอนสะสมมากกว่า 1/3 ของบ่อและคุ้ระบายน้ำ เพื่อรองรับปริมาณน้ำฝนชะล้างได้อย่างมีประสิทธิภาพ ดังนี้</p>	<p>- โครงการมีการสร้างบ่อดักตะกอน จำนวน 6 บ่อ ขนาด 10x10 เมตร บริเวณหมายอักษร บ5, บ6, บ7, บ8, บ9 และ บ10 ตามที่แผนผังโครงการทำเหมืองกำหนด และดูแลรักษาบ่อดักตะกอนอยู่เป็นประจำ หากพบปริมาณตะกอนดินมีปริมาณมากทางโครงการจะดำเนินการขุดลอกทันที เพื่อให้สามารถรองรับปริมาณน้ำชะจากพื้นที่โรงโม่หิน และพื้นที่โครงการได้อย่างมีประสิทธิภาพ</p>	<p>- ไม่มี</p>	<p>- แสดงในรูปที่ 2-1 ข. บ่อดักตะกอนบริเวณ บ5, บ6, บ7, บ8, บ9 และ บ10</p>

รูปที่ 2-7 คั่นทำนบดิน ระบายน้ำตามแนวเขตในพื้นที่เว้นการทำเหมือง ในระยะ 10 เมตร

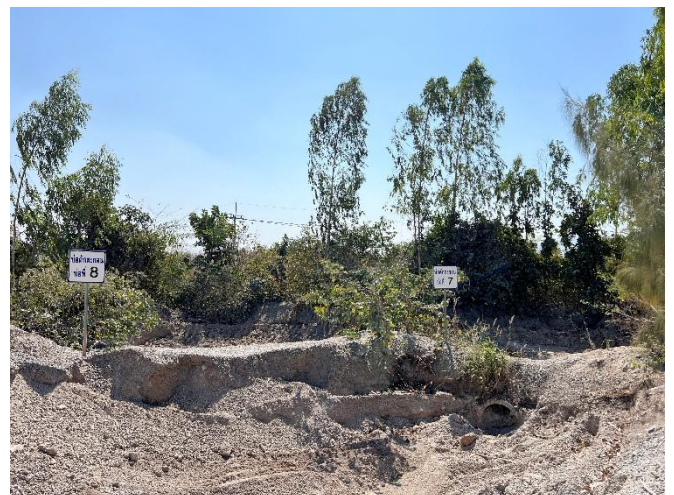
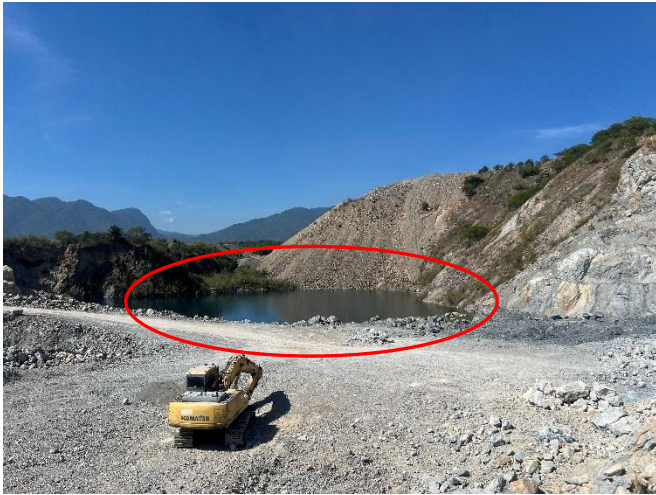
รูปที่ 2-8 บ่อดักตะกอนเพื่อรองรับรับชะล้างตามแนวเขตในพื้นที่เว้นการทำเหมือง ระยะ 10 เมตร

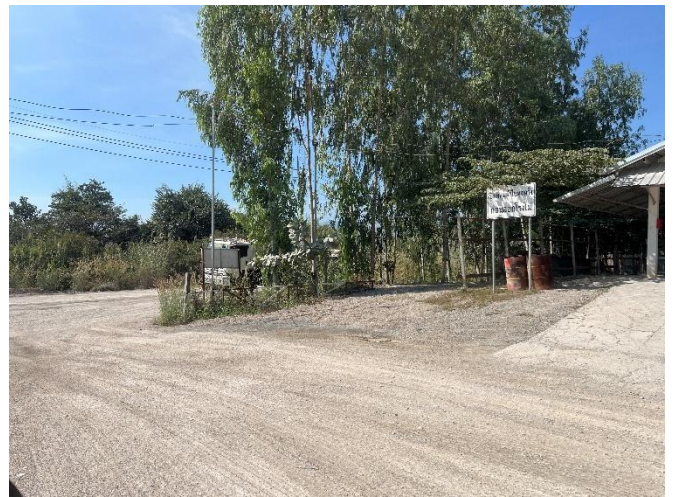
2. คุณค่าการใช้ประโยชน์ของมนุษย์ 2.1. การคมนาคมและการขนส่งแร่ 1) กำหนดความเร็วรถขนส่งแร่ จากบริเวณหน้าเหมืองมายังโรงโม่หิน มีความเร็วไม่เกิน 30 กม./ชม.	- โครงการจัดทำป้ายกำหนดความเร็วรถขนส่งแร่จากบริเวณหน้าเหมืองมายังโรงโม่หิน โดยกำหนดความเร็วไม่เกิน 30 กม./ชม.	- ไม่มี	- แสดงในรูปที่ 2-11 ป้ายจำกัดความเร็วไม่เกิน 30 กม./ชม.

รูปที่ 2-11 ป้ายจำกัดความเร็วไม่เกิน 30 กม./ชม.

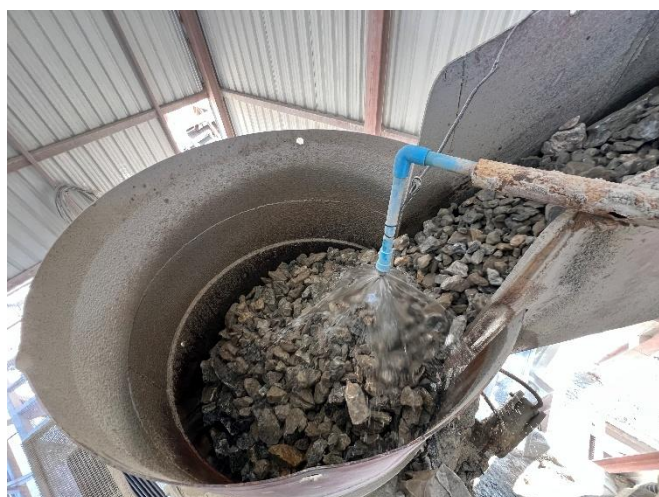
12. ให้สร้างและปรับปรุงโรงโม่หินเป็นระบบปิด และจัดให้มีระบบป้องกันผลกระทบสิ่งแวดล้อมให้ครบถ้วน ตามข้อกำหนดประกาศกรมอุตสาหกรรมพื้นฐานและการเหมืองแร่ เรื่อง ให้โรงโม่บดหรือย่อยหินมีระบบป้องกันผลกระทบสิ่งแวดล้อม ลงวันที่ 12 มกราคม 2548 พร้อมทั้งให้บำรุงรักษาและใช้ระบบในขณะที่ทำการผลิตแร่อย่างสม่ำเสมอ โดยเฉพาะระบบป้องกันและลดการฟุ้งกระจายของฝุ่นละออง	- โครงการจัดสร้างโรงโม่หินเป็นระบบปิดและจัดให้มีระบบป้องกันผลกระทบสิ่งแวดล้อมให้ครบถ้วน ตามข้อกำหนดประกาศกรมอุตสาหกรรมพื้นฐานและการเหมืองแร่ เรื่อง ให้โรงโม่บดหรือย่อยหินมีระบบป้องกันผลกระทบสิ่งแวดล้อม ลงวันที่ 12 มกราคม 2548 - โครงการมีการเปิดสเปรย์น้ำบริเวณปลายสายพานภายในโรงโม่หินขณะทำการผลิตแร่ พร้อมทั้งมีการบำรุงรักษาอย่างสม่ำเสมอ	- ไม่มี	- แสดงในรูปที่ 2-16 โรงโม่หินของโครงการมีการจัดทำเป็นระบบปิด - แสดงในรูปที่ 2-17 การเปิดสเปรย์น้ำ

รูปที่ 2-16 โรงโมหินของโครงการมีการจัดทำเป็นระบบปิด

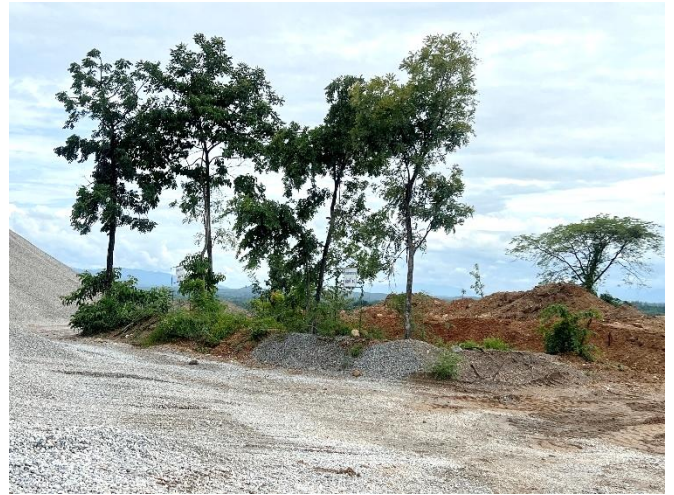
<p>1.3. ทรัพยากรน้ำ</p> <p>1) ให้จัดสร้างคันทำนบดินอัดแน่นและคุระบายน้ำโดยรอบพื้นที่โรงโม่หินและลานเก็บกองดินมูลทราย ขนาดกว้างประมาณ 1 เมตร ลึกประมาณ 0.40 เมตร ท้องคูกว้างประมาณ 0.20 เมตร ให้ระบายลงสู่บ่อเก็บขังน้ำที่มีขนาด 2.6 ไร่ เพื่อให้มีการตกตะกอนป้องกันการชะล้างตะกอนดินออกสู่ภายนอกโดยตรง</p>	<ul style="list-style-type: none"> <li>- โครงการมีการจัดสร้างคุระบายน้ำรอบโรงโม่หินและจุดเก็บกองเปลือกดินซึ่งอยู่บริเวณใกล้เคียงกัน ให้ระบายลงสู่บ่อเก็บกักน้ำ เพื่อให้มีการตกตะกอนป้องกันการชะล้างตะกอนดินออกสู่ภายนอกโดยตรง</li> </ul>	<ul style="list-style-type: none"> <li>- ไม่มี</li> </ul>	<ul style="list-style-type: none"> <li>- แสดงในรูปที่ 2-23 ก. คันทำนบดินรอบโรงโม่และจุดเก็บกองเปลือกดิน</li> <li>- แสดงในรูปที่ 2-23 ข. คุระบายน้ำ</li> <li>- แสดงในรูปที่ 2-23 ค. บ่อเก็บกักน้ำเพื่อให้มีการตกตะกอนป้องกันการชะล้างตะกอนดินออกสู่ภายนอกโดยตรง</li> </ul>
<p>2) จัดทำคุระบายน้ำขนาดกว้าง 1.5 เมตร ลึก 0.5 เมตร ท้องคูกว้าง 0.5 เมตร ริมเส้นทางขนส่งแร่ระบายลงสู่ห้วยริมทางหลวง 108</p>	<ul style="list-style-type: none"> <li>- โครงการมีการสร้างคุระบายน้ำริมเส้นทางขนส่งแร่ ขนาดกว้าง 1.5 เมตร ลึก 1 เมตร ท้องคูกว้าง 1 เมตร ตามแผนผังโครงการทำเหมืองฉบับประกอบคำขอต่ออายุประทานบัตรที่ 1/2559</li> </ul>	<ul style="list-style-type: none"> <li>- ไม่มี</li> </ul>	<ul style="list-style-type: none"> <li>- แสดงในรูปที่ 2-24 คุระบายน้ำริมเส้นทางขนส่งแร่ภายนอกโครงการ</li> </ul>

รูปที่ 2-24 คูระบายน้ำริมเส้นทางขนส่งแร่ภายนอก  
โครงการ

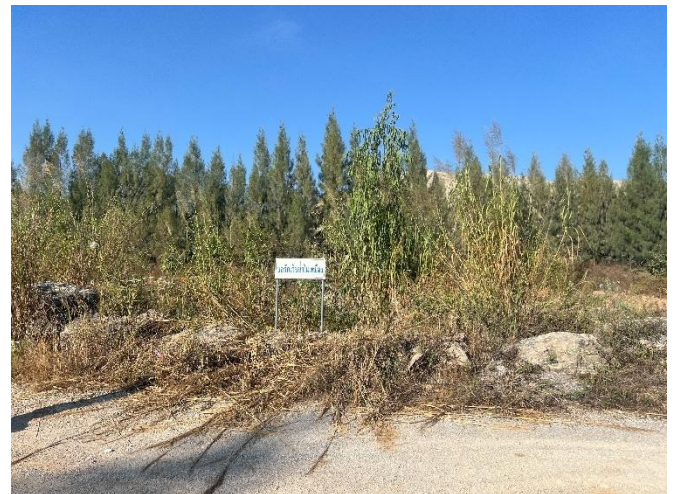
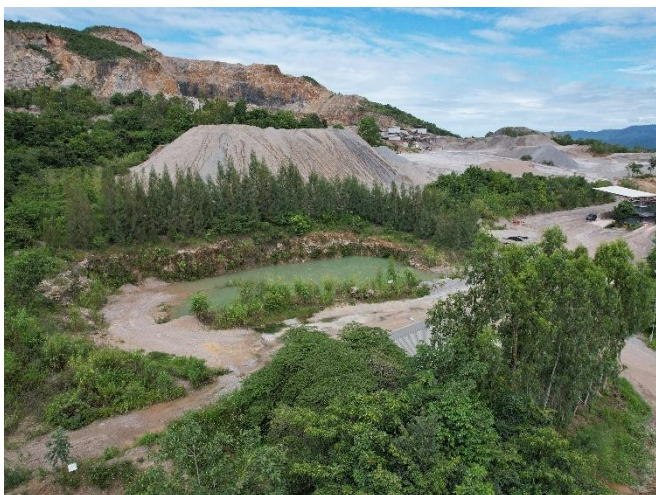
มาตรการป้องกันและแก้ไขผลกระทบสิ่งแวดล้อม	ผลการปฏิบัติตามมาตรการ	ปัญหา อุปสรรค ข้อเสนอแนะ	รูปประกอบมาตรการ
3) จัดสร้างคันทำนบดินบนลานหน้าเหมืองระดับต่ำสุดในทุก ระยะการทำเหมืองหรือเพื่อใช้พื้นที่ช่วยชะลอการไหลของน้ำฝนชะล้าง หน้าเหมืองออกสู่ภายนอกในกรณีที่มีฝนตกหนัก	- เนื่องจากโครงการมีพื้นที่ใช้ประโยชน์ที่เกี่ยวข้องกับการทำเหมือง ทางด้านทิศใต้ของเขตประทานบัตร จึงทำการจัดสร้างคันทำนบดิน คุ้ระบายน้ำและบ่อกักเก็บน้ำฝน เพื่อช่วยชะลอการไหลของน้ำฝน ชะล้างหน้าเหมืองออกสู่ภายนอกในกรณีที่มีฝนตกหนัก	- ไม่มี	- แสดงในรูปที่ 2-25 คันทำนบดิน คุ้ระบายน้ำ และบ่อกักเก็บน้ำฝน ของโครงการ

รูปที่ 2-25 คันทำนบดิน คูระบายน้ำ และบ่อกักเก็บน้ำฝน  
ของโครงการ

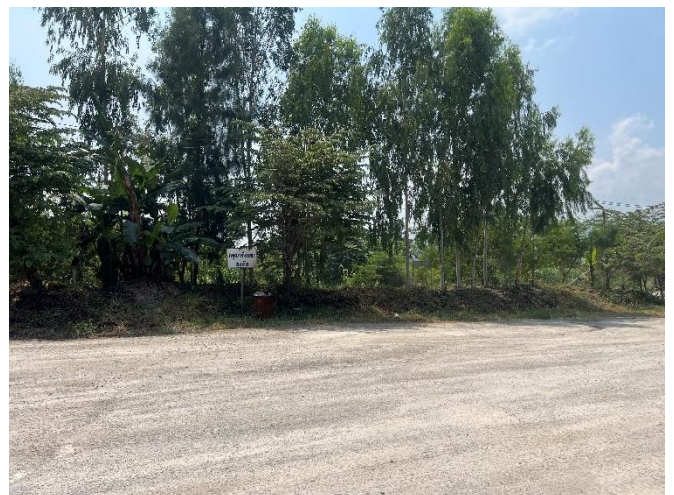
4) ปลุกพืชตระกูลถั่ว ปกคลุมกองมูลดินทรายและคันทำนบดิน อัดแน่นทั้งหมดให้หนาแน่นตลอดอายุประทานบัตร	- ทางโครงการยังมีกองเปลือกดินไม่มาก เนื่องจากเปลือกดินมีการใช้ ในการปรับพื้นที่ ซ่อมแซมคันทำนบดิน จึงมีการปลุกพืชคลุมดินบริเวณคัน ทำนบดินเสียเป็นส่วนใหญ่	- ไม่มี	- แสดงในรูปที่ 2-26 คันทำนบดินที่ มีการปลุกพืชคลุมดินและไม้ยืน ต้น

รูปที่ 2-26 คันทำนบดินที่มีการปลูกพืชคลุมดิน และไม้ยืนต้น

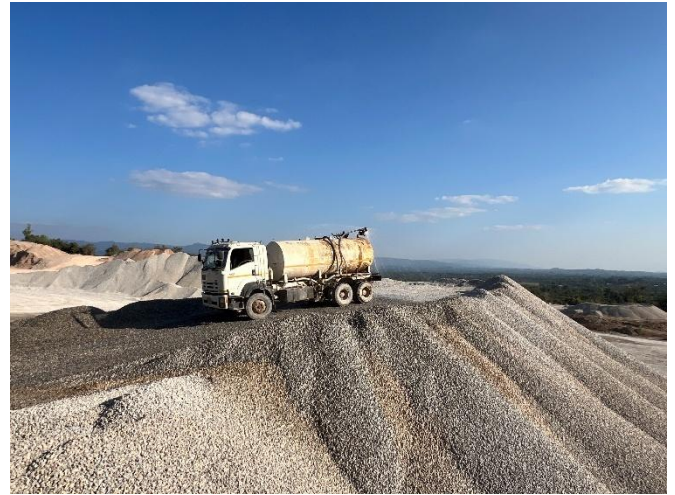
มาตรการป้องกันและแก้ไขผลกระทบสิ่งแวดล้อม	ผลการปฏิบัติตามมาตรการ	ปัญหา อุปสรรค ข้อเสนอแนะ	รูปประกอบมาตรการ
<p>2) การสร้างโรงโม่หินจะต้องมีระบบป้องกันผลกระทบสิ่งแวดล้อมตามประกาศกรมทรัพยากรธรณี เรื่อง การประกอบกิจการโรงโม่หิน (พ.ศ. 2539) เช่น</p> <ul style="list-style-type: none"> <li>- จัดสร้างโรงเรือนปิดคลุมเครื่องจักรและสายพานให้เป็นระบบปิด</li> <li>- จัดให้มีระบบสเปรย์น้ำบริเวณปากโม่ทุกจุด ตะแกรงคัดขนาด ปลายสายพานลำเลียง</li> <li>- ถนนภายในโรงแร่ต้องบดอัดให้แน่น อยู่ในสภาพที่มั่นคง แข็งแรงหรือลาดยาง เพื่อให้สามารถรองรับการใช้งานของโครงการได้</li> <li>- ล้างทำความสะอาดฝุ่นสะสมสัปดาห์ละ 1 ครั้ง</li> <li>- ปรับปรุงลานกองแร่โดยบดอัดแน่น และล้างทำความสะอาดฝุ่นสะสมบนลานกองแร่อย่างน้อยสัปดาห์ละ 1 ครั้ง</li> <li>- ให้สร้างลานล้างล้อบริเวณก่อนเข้าออกจากโรงโม่หิน</li> </ul>	<ul style="list-style-type: none"> <li>- โรงโม่หินของโครงการมีระบบป้องกันผลกระทบสิ่งแวดล้อมตามประกาศกรมทรัพยากรธรณี เรื่องการประกอบกิจการโรงโม่หิน (พ.ศ. 2539) เช่น</li> <li>- โครงการได้จัดสร้างโรงเรือนปิดคลุมเครื่องจักรและสายพานให้เป็นระบบปิด</li> <li>- โครงการได้จัดให้มีระบบสเปรย์น้ำบริเวณปากโม่ทุกจุด ตะแกรงคัดขนาด ปลายสายพานลำเลียง</li> <li>- โครงการมีการดูแลรักษาถนนภายในโรงโม่ โดยบดอัดให้แน่นและมีสภาพที่มั่นคงแข็งแรงอยู่เสมอ เพื่อให้สามารถรองรับการใช้งานของโครงการได้ และมีการล้างทำความสะอาดฝุ่นสะสมสัปดาห์ละ 1 ครั้ง</li> <li>- โครงการได้ทำการปรับปรุงลานกองแร่โดยมีการบดอัดแน่นและล้างทำความสะอาดฝุ่นสะสมบนลานกองแร่ อย่างน้อยสัปดาห์ละ 1 ครั้ง</li> <li>- โครงการได้ดำเนินการสร้างลานล้างล้อบริเวณก่อนเข้าออกจากโรงโม่</li> </ul>	<ul style="list-style-type: none"> <li>- ไม่มี</li> </ul>	<ul style="list-style-type: none"> <li>- แสดงในรูปที่ 2-22 ก. โรงโม่หินที่เป็นระบบปิด และมีการติดตั้งระบบสเปรย์น้ำ</li> <li>- แสดงในรูปที่ 2-22 ข. การทำความสะอาดถนนทางเข้าโครงการ การร่วมแผนผังโครงการทำเหมืองดอยไก่เหี้ย</li> <li>- แสดงในรูปที่ 2-22 ค. ลานล้างล้อ</li> <li>- แสดงในรูปที่ 2-47 ทำการฉีดพรมน้ำบนลานกองแร่</li> </ul>

รูปที่ 2-47 ทำการฉีดพรมน้ำบนลานกองแร่

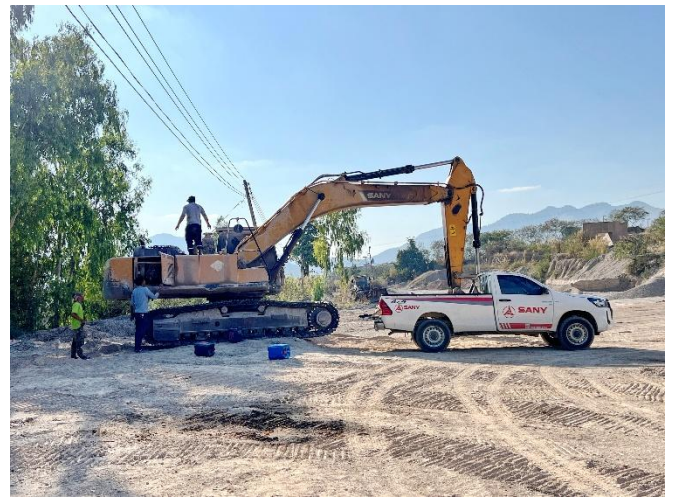
1.3. เสียง 1) ดูแลรักษาปรับปรุงแก้ไขเครื่องจักรและอุปกรณ์ที่ใช้ในการ ทำงานให้มีประสิทธิภาพพร้อมใช้งานอยู่เสมอ	- โครงการจัดให้มีโรงซ่อมบำรุงรักษาเพื่อใช้สำหรับปรับปรุงแก้ไข เครื่องจักรและอุปกรณ์ที่ใช้ในการทำงาน ให้มีประสิทธิภาพพร้อมใช้ งานอยู่เสมอ	- ไม่มี	- แสดงในรูปที่ 2-36 โรงซ่อมบำรุง ของโครงการ - แสดงในรูปที่ 2-50 การตรวจเช็ค เครื่องจักรอย่างสม่ำเสมอโดยช่าง ผู้ชำนาญการ

รูปที่ 2-50 การตรวจเช็คเครื่องจักรอย่างสม่ำเสมอโดยช่าง  
ผู้ชำนาญการ
