# กรมทางหลวง กระทรวงคมนาคม

รายงานผลการปฏิบัติตามมาตรการป้องกัน  
และแก้ไขผลกระทบสิ่งแวดล้อม  
และมาตรการติดตามตรวจสอบผลกระทบสิ่งแวดล้อม

ทางหลวงหมายเลข 4 สายตรัง – พัทลุง  
ตอน บ.นาโยงเหนือ – เขาพับผ้า (บ.นาง) จ.ตรัง  
(ระยะดำเนินการ)

รายงานระหว่างเดือนกรกฎาคม – ธันวาคม 2567

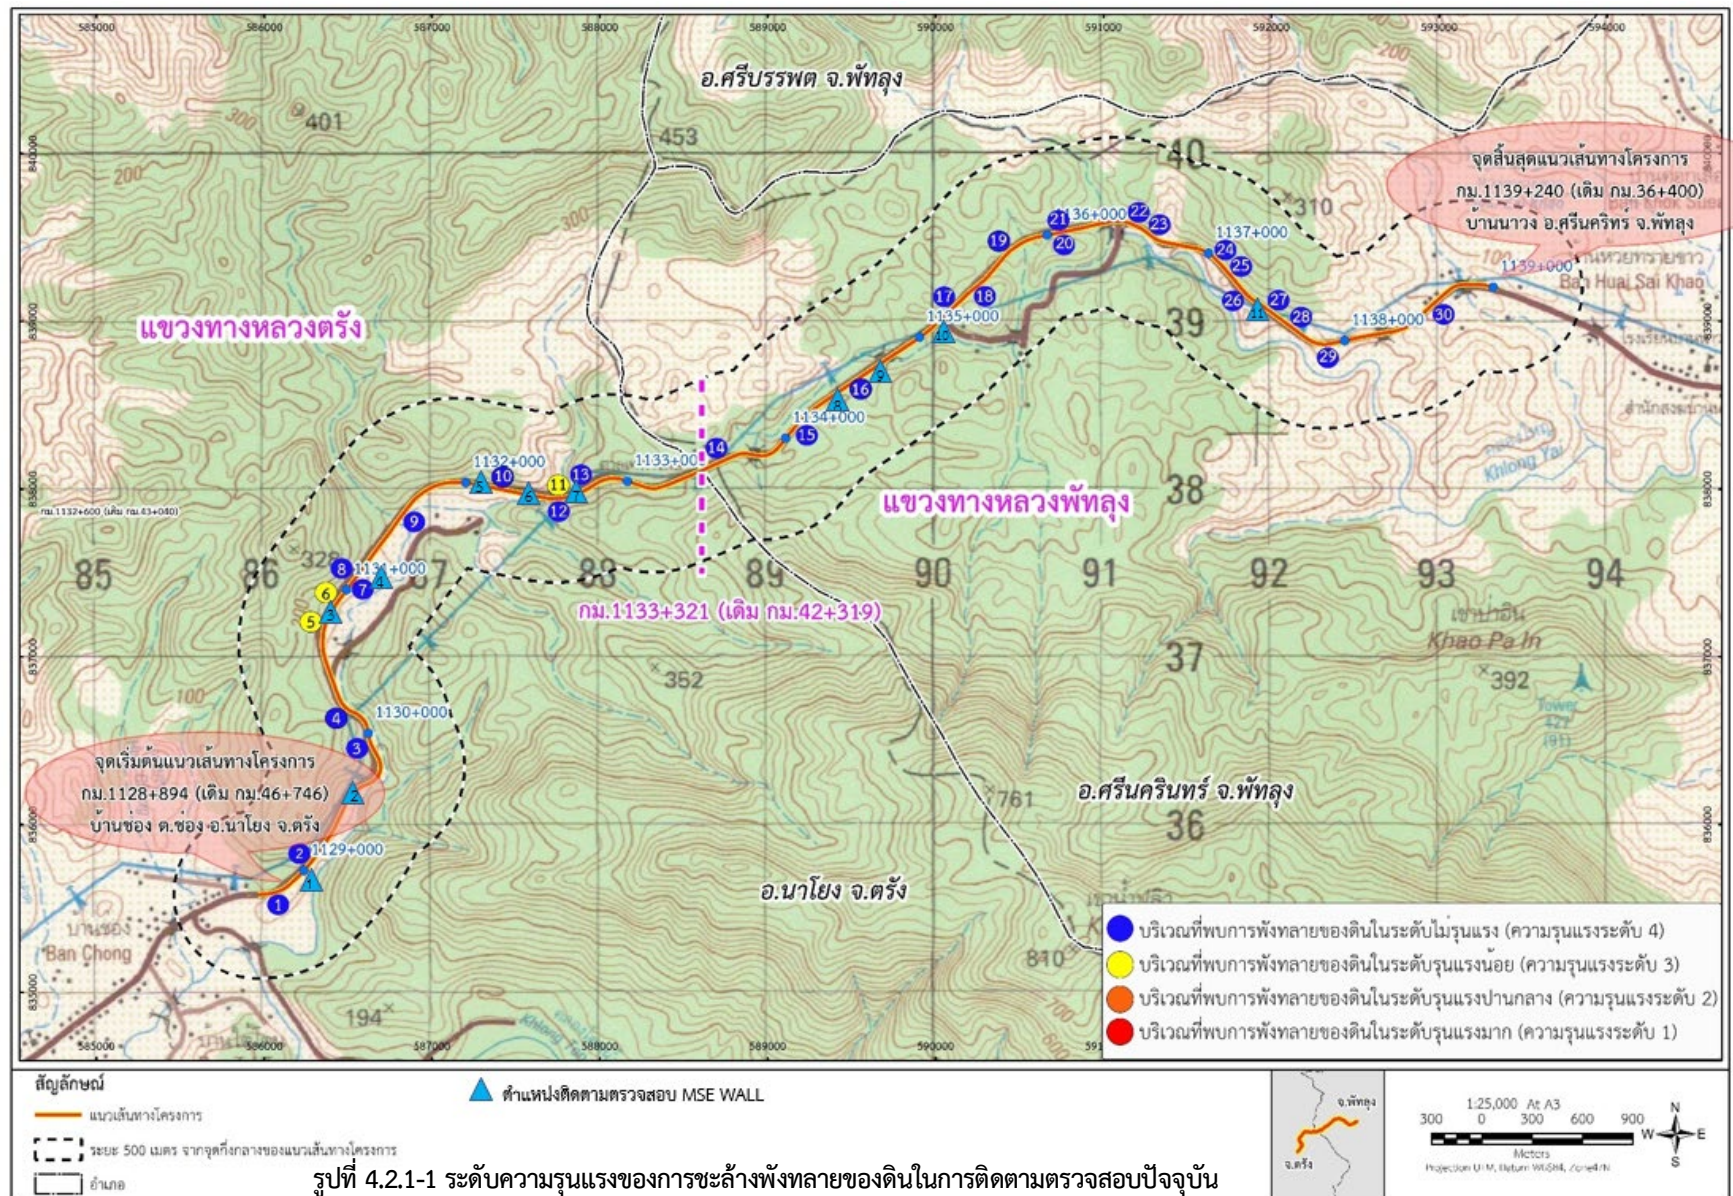
จากการติดตามตรวจสอบ พบว่า ตลอดแนวเส้นทางโครงการมีโครงสร้างป้องกันการชะล้างพังทลายของดิน แบบ MSE Wall จำนวน 11 แห่ง ซึ่งยังอยู่ในสภาพดี รวมทั้งพบว่ามีวัชพืชขึ้นแทรกตามช่องของ MSE Wall รายละเอียดแสดงดังตารางที่ 4.2.1-3 และรูปที่ 4.2.1-1

ตารางที่ 4.2.1-3 ผลการติดตามตรวจสอบโครงสร้างป้องกันการชะล้างพังทลายของดินแบบ MSE Wall		
ตำแหน่ง MSE Wall	ผลการติดตามตรวจสอบ	ภาพประกอบ
<b>แนวทางการหลวงตรัง</b> <b>จุดที่ 1</b> กม.1129+051.400 ถึง กม.1129+578.750 (เดิม กม.46+588.600 ถึง กม.46+061.250) ความยาว 527.350 เมตร (พัทลุง-ตรัง)	โครงสร้าง MSE Wall ยังอยู่ในสภาพดี ไม่มีวัชพืชขึ้นปกคลุมโครงสร้าง
