# รายงานผลการปฏิบัติตามมาตรการป้องกันและแก้ไขผลกระทบ สิ่งแวดล้อมและมาตรการติดตามตรวจสอบผลกระทบสิ่งแวดล้อม

ฉบับเดือน กรกฎาคม - ธันวาคม 2567

ชื่อโครงการ : พนาสิน เพลส เฟส 2  
ที่ตั้งโครงการ : ถนนรามคำแหง-ศรีนครินทร์ แขวงหัวหมาก เขตบางกะปิ กรุงเทพมหานคร  
ชื่อเจ้าของโครงการ : บริษัทยูไนเต็ด โฮมแลนด์ คอร์ปอเรชั่น จำกัด  
ที่อยู่เจ้าของโครงการ : ตั้งอยู่เลขที่ 53/20 ถนนรามคำแหง แขวงหัวหมาก เขตบางกะปิ กรุงเทพมหานคร

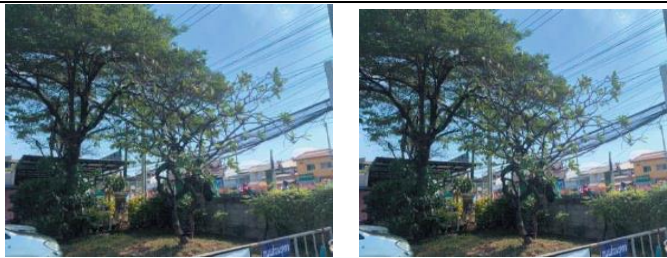
| ทรัพยากรสิ่งแวดล้อมและคุณค่าต่างๆ | มาตรการป้องกันและแก้ไขผลกระทบ | รายละเอียดการปฏิบัติตามมาตรการ<br>√=ดำเนินการแล้ว #=ดำเนินการไม่ครบถ้วนหรือ<br>ดำเนินการในรูปแบบอื่น O=อยู่ในระหว่าง<br>ดำเนินการ | | ปัญหา/อุปสรรค | เอกสารอ้างอิง |
|---|---|---|---|---|---|
| 1.2 ดินและการชะล้างพังทลาย | -ปลูกต้นไม้บริเวณพื้นที่โล่งว่างเพื่อเป็นสิ่งปกคลุมหน้าดินและป้องกันไม่ให้เกิดการชะล้างพังทลายของหน้าดิน | # | - โครงการปรับปรุงปลูกพื้นที่สีเขียวบริเวณด้านทิศใต้ | - | ภาพถ่ายที่ 1 |

| | <p><u>ภาพถ่ายที่ 1</u> พื้นที่สีเขียวโครงการ</p> |

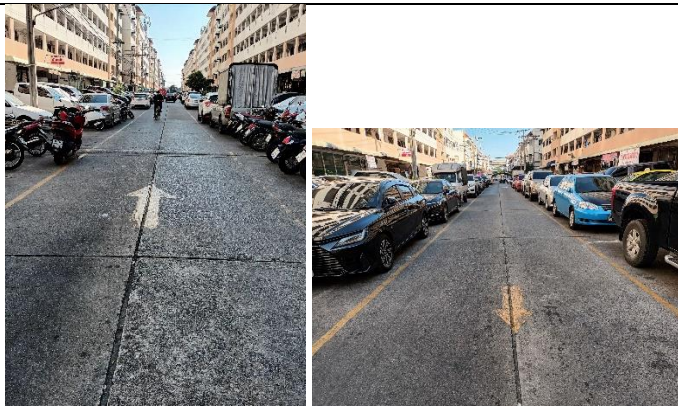
| ทรัพยากรสิ่งแวดล้อมและคุณค่าต่างๆ | มาตรการป้องกันและแก้ไขผลกระทบ | รายละเอียดการปฏิบัติตามมาตรการ<br>√=ดำเนินการแล้ว #=ดำเนินการไม่ครบถ้วนหรือ<br>ดำเนินการในรูปแบบอื่น O=อยู่ในระหว่าง<br>ดำเนินการ | | ปัญหา/อุปสรรค | เอกสารอ้างอิง |
|---|---|---|---|---|---|
| 1.3 คุณภาพอากาศ | -จัดการจราจรให้เป็นระเบียบโดยเฉพาะเส้นทางที่เชื่อมกับถนนภายนอกเพื่อลดการติดขัดของจราจร และช่วยป้องกันปัญหาคุณภาพอากาศได้ | # | -โครงการมีการจัดการด้านจราจรภายในโครงการอย่างเป็นระเบียบแต่มีการปรับทิศทางการจราจรจากเดินรถแบบสวนทาง (Two-Way) เปลี่ยนเป็นเดินรถแบบทางเดียว (One-Way) เพื่อแก้ไขปัญหาจราจรติดขัดทั้งภายในและภายนอกโครงการ เนื่องจากพื้นที่เฟส 1 อยู่ในบริเวณเดียวกันจึงปรับมีทิศทางจราจรเป็นไปในทิศทางเดียวกันเพื่อให้สอดคล้องและเหมาะสมกับสภาพโดยรอบของโครงการ จึงช่วยแก้ปัญหาด้านการจราจรได้ในระดับหนึ่ง<br>นอกจากนี้ยังทำให้โครงการสามารถจัดเตรียมที่จอดรถยนต์ภายในโครงการได้มากขึ้น โดยสามารถเพิ่มจำนวนที่จอด | -ด้วยสภาพพื้นที่ที่จำกัดและมีการจัดให้มีที่จอดรถบริเวณด้านหน้าอาคารซึ่งทิศทางการจราจรเดิมคือเดินรถสวนทาง (Two-Way) แต่เนื่องจากบววันถนนภายนอกโครงการมีสภาพรถติดหนัก หากเดินรถแบบสวนทางกัน (Two-Way) จำทำให้ปริมาณรถที่มีแถวคอยภายในโครงการค่อนข้างเยอะดังนั้น เพื่อให้มีความเหมาะสมกับสภาพพื้นที่ | ภาพถ่ายที่ 2 |

| | <p><u>ภาพถ่ายที่ 2</u> สภาพการจราจรภายในโครงการ</p> |

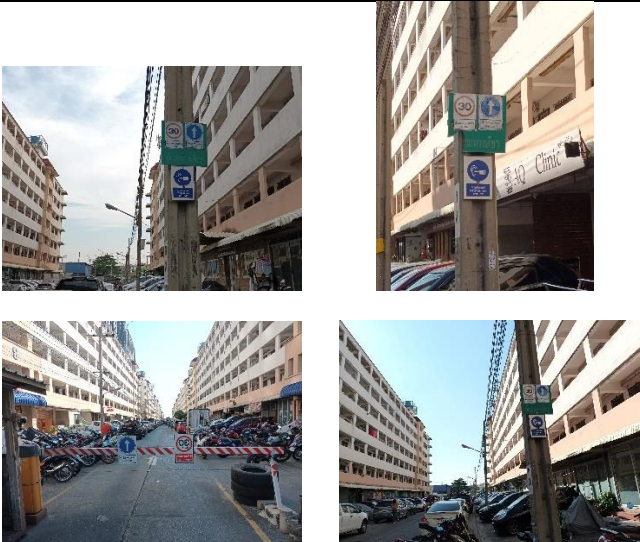
| ทรัพยากรสิ่งแวดล้อมและคุณค่าต่างๆ | มาตรการป้องกันและแก้ไขผลกระทบ | รายละเอียดการปฏิบัติตามมาตรการฯ<br>√=ดำเนินการแล้ว #=ดำเนินการไม่ครบถ้วนหรือ<br>ดำเนินการในรูปแบบอื่น O=อยู่ในระหว่าง<br>ดำเนินการ | ปัญหา/อุปสรรค | เอกสารอ้างอิง |
|---|---|---|---|---|
| 1.4 เสียงและความสั่นสะเทือน | -จัดการความเร็วรถ ขณะแล่นเข้า-ออกพื้นที่<br>โครงการให้มีความเร็วไม่เกิน 30 กิโลเมตร/<br>ชั่วโมง | √ -โครงการจัดให้มีป้ายจราจรภายในโครงการ<br>เพื่อจำกัดความเร็วรถเข้า-ออกพื้นที่โครงการ<br>โดยให้มีความเร็วไม่เกิน 30 กิโลเมตร/ชั่วโมง<br>เรียบร้อยแล้ว | - | ภาพถ่ายที่ 3 |

| | <p><u>ภาพถ่ายที่ 3</u> ป้ายจำกัดความเร็วภายในโครงการ</p> |

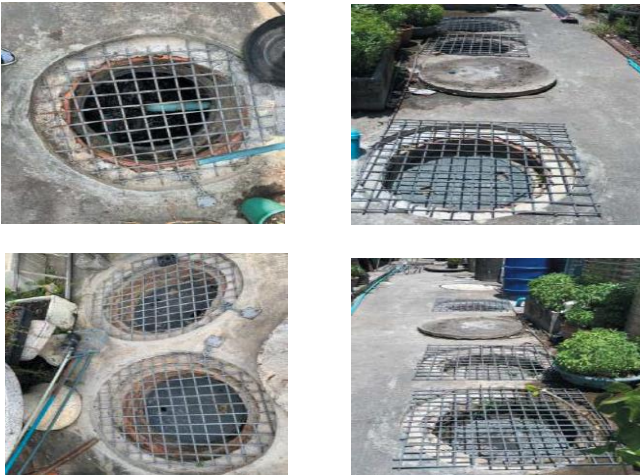
| ทรัพยากรสิ่งแวดล้อมและคุณค่าต่างๆ | มาตรการป้องกันและแก้ไขผลกระทบ | รายละเอียดการปฏิบัติตามมาตรการฯ<br>√=ดำเนินการแล้ว #=ดำเนินการไม่ครบถ้วนหรือ<br>ดำเนินการในรูปแบบอื่น O=อยู่ในระหว่าง<br>ดำเนินการ | ปัญหา/อุปสรรค | เอกสารอ้างอิง |
|---|---|---|---|---|
| 1.5 ทรัพยากรน้ำ | -ทำการติดตั้งระบบบำบัดน้ำเสียให้เป็นไปตาม<br>แปลนที่ได้ระบุไว้ในบทที่ 2 และรายละเอียดการ<br>ประเมินในบทที่ 4 เพื่อบำบัดน้ำเสียภายใน<br>โครงการให้ได้ตามมาตรฐานน้ำทิ้งจากอาคารบาง<br>ประเภท ก.ก่อนระบายน้ำทิ้งลงสู่ท่อระบายน้ำ<br>สาธารณะของกรุงเทพมหานครบริเวณริมถนน | √ -ทำการติดตั้งระบบบำบัดน้ำเสียให้เป็นไป<br>ตามที่กำหนด โดยเป็นระบบบำบัดน้ำเสีย<br>สำเร็จชนิดเติมอากาศมีตัวกลางยึดเกาะ<br>(Fixed-Film Aeration Chamber) ทั้งนี้ การวาง<br>ตำแหน่งระบบบำบัดน้ำเสียรวมของแต่ละ<br>อาคารเนื่องจากมีการ | - พื้นที่วางระบบบำบัดน้ำ<br>เสียรวมไม่เหมาะสมกับ<br>สภาพใช้งานจริง โดยจะ<br>กีดขวางการจราจรภายใน<br>และยากต่อการซ่อม/<br>บำรุงรักษาหากมีการ | ภาพถ่ายที่ 4 |

| | <p><u>ภาพถ่ายที่ 4</u> ระบบบำบัดน้ำเสียรวมของอาคาร</p> |

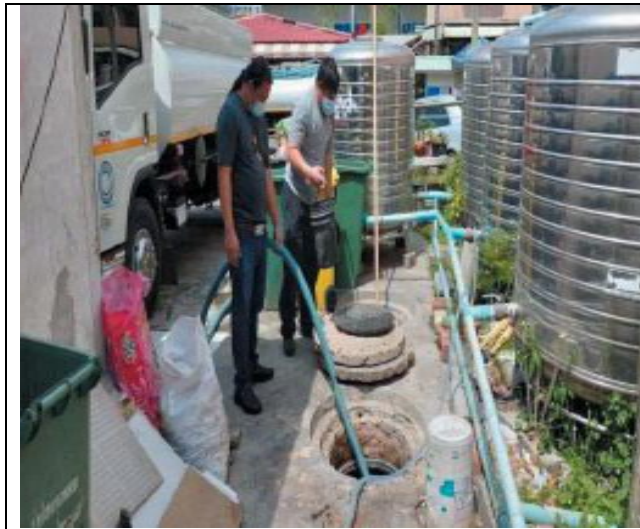
| ทรัพยากรสิ่งแวดล้อมและคุณค่าต่างๆ | มาตรการป้องกันและแก้ไขผลกระทบ | รายละเอียดการปฏิบัติตามมาตรการ<br>√=ดำเนินการแล้ว #=ดำเนินการไม่ครบถ้วนหรือ<br>ดำเนินการในรูปแบบอื่น O=อยู่ในระหว่าง<br>ดำเนินการ | ปัญหา/อุปสรรค | เอกสารอ้างอิง |
|---|---|---|---|---|
| | -จัดให้มีการสูบกากตะกอนในระบบบำบัดน้ำเสีย<br>ไปกำจัดอย่างสม่ำเสมอ เพื่อรักษาประสิทธิภาพ | √ -โครงการมีการสูบกากตะกอนในระบบ<br>บำบัดน้ำเสียไปกำจัดอย่างสม่ำเสมอ | - | ภาพถ่ายที่ 5 |

ภาพถ่ายที่ 5 การสูบลากตะกอน

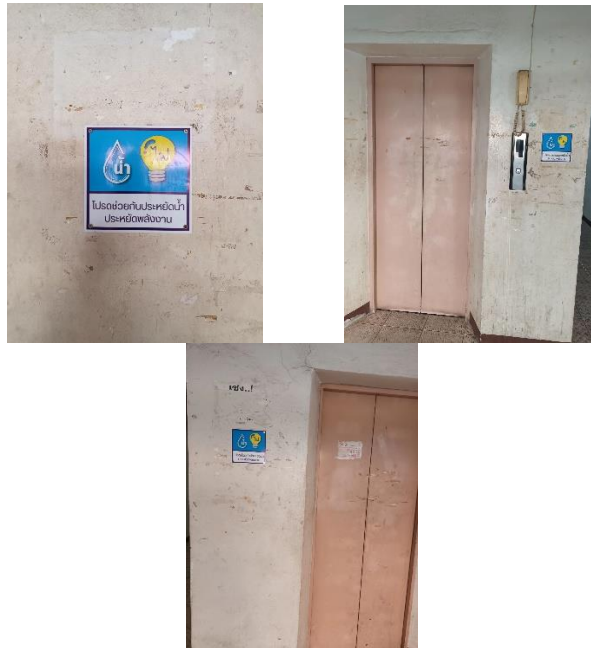
ภาพถ่ายที่ 6 ป้ายรณรงค์ให้ผู้พักอาศัยประหยัดน้ำ

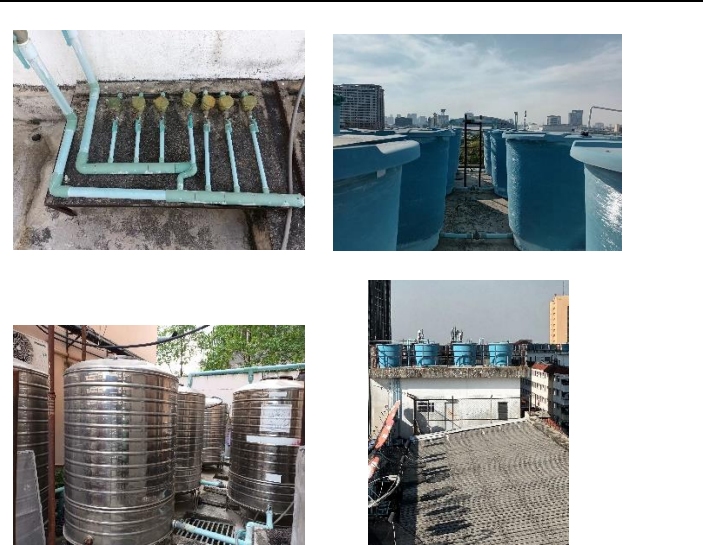
| | <p><u>ภาพถ่ายที่ 7</u> ระบบการจ่ายน้ำของโครงการ</p> |

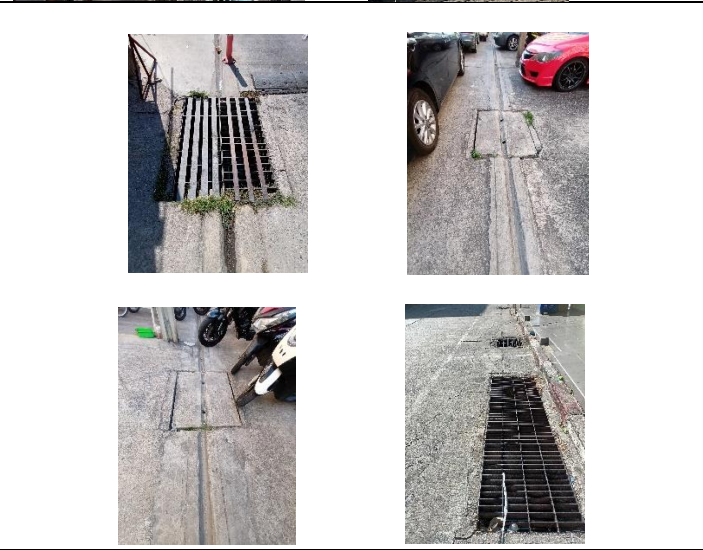
| | <p><u>ภาพถ่ายที่ 8</u> ระบบระบายน้ำของโครงการ</p> |

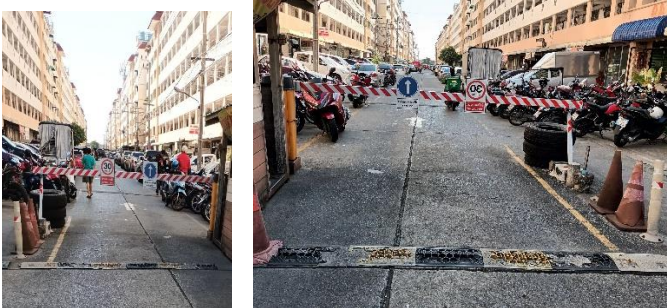
| ทรัพยากรสิ่งแวดล้อมและคุณค่าต่างๆ | มาตรการป้องกันและแก้ไขผลกระทบ | รายละเอียดการปฏิบัติตามมาตรการ<br>√=ดำเนินการแล้ว #=ดำเนินการไม่ครบถ้วน<br>หรือ<br>ดำเนินการในรูปแบบอื่น O=อยู่ในระหว่าง<br>ดำเนินการ | | ปัญหา/อุปสรรค | เอกสารอ้างอิง |
|---|---|---|---|---|---|
| | อัตราการระบายน้ำสูงสุดไม่เกิน 0.0636 ลูกบาศก์<br>เมตร/วินาที (ผ่านทาง Submersible pump ที่มีอัตรา<br>สูบ 0.05 ลูกบาศก์เมตร/วินาที และผ่านทางท่อ Over<br>Flow ที่มีอัตราการระบาย 0.0136 ลูกบาศก์เมตร/วินาที)<br>ซึ่งไม่เกินอัตราการระบายก่อนพัฒนาโครงการ (0.0843<br>ลูกบาศก์เมตร/วินาที)<br>- จัดทำสันนูนคอนกรีตตลอดแนวทางเขตพื้นที่<br>โครงการทางด้านทิศเหนือ เพื่อป้องกันไม่ให้น้ำฝน<br>ไหลลงจากโครงการ พนาสินเพลส เฟส 1 ไหลเข้า<br>มาภายในโครงการ | √ | โครงการมีศักยภาพในการรองรับการ<br>ระบายน้ำจากแต่ละอาคาร<br><br>- บริเวณด้านทิศเหนือโครงการจัดทำสัน<br>นูนเรียบร้อยแล้ว | น้ำที่ระบายออกจาก<br>อาคารได้อย่างเพียงพอ<br><br>- | ภาพถ่ายที่ 9 |

| | <p><u>ภาพถ่ายที่ 9</u> แนวคั่นถนนโครงการ</p> |

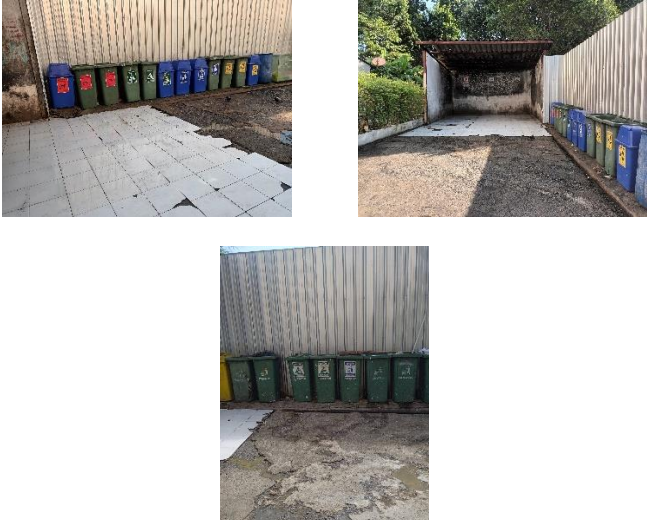
| ทรัพยากรสิ่งแวดล้อมและคุณค่าต่างๆ | มาตรการป้องกันและแก้ไขผลกระทบ | รายละเอียดการปฏิบัติตามมาตรการฯ<br>√=ดำเนินการแล้ว #=ดำเนินการไม่ครบถ้วน<br>หรือ<br>ดำเนินการในรูปแบบอื่น O=อยู่ในระหว่าง<br>ดำเนินการ | | ปัญหา/อุปสรรค | เอกสารอ้างอิง |
|---|---|---|---|---|---|
| | | # | อันตรายออกจากถังขยะทุกวันก่อนนำไปรวบรวมที่ห้องพักรวมฟอยรวมของโครงการ ทั้งนี้ ห้องพักรวมฟอยรวมของโครงการเดิมกำหนดให้มีห้องพักรวมฟอยทั้งหมด 2 จุด แต่เนื่องจากขาดต่อการบริหารจัดการและดูแล โครงการจึงจัดไว้เพียง 1 จุด ละทำการขยายขนาดพื้นที่จัดเก็บให้สามารถรองรับปริมาณมูลฝอยที่เกิดขึ้นได้อย่างเพียงพอ | โครงการจึงจัดไว้เพียง 1 จุด เพื่อให้รถเก็บมูลฝอยสามารถดำเนินการได้อย่างสะดวก และโครงการทำการขยายขนาดพื้นที่จัดเก็บให้สามารถรองรับปริมาณมูลฝอยที่เกิดขึ้นได้อย่างเพียงพอ ปัจจุบันไม่มีปัญหาด้านการจัดการมูลฝอยแต่อย่างใด | ภาพถ่ายที่ 10 |

| | <p><u>ภาพถ่ายที่ 10</u> ห้องพักมูลฝอยรวมของโครงการ</p> |

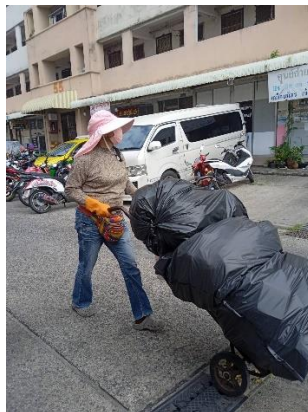
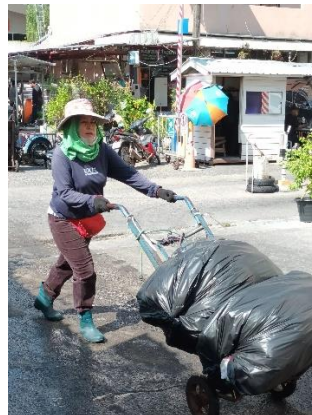
ภาพถ่ายที่ 12 การขนย้ายมูลฝอยไปยังห้องพักมูล  
ฝอยรวมของโครงการ

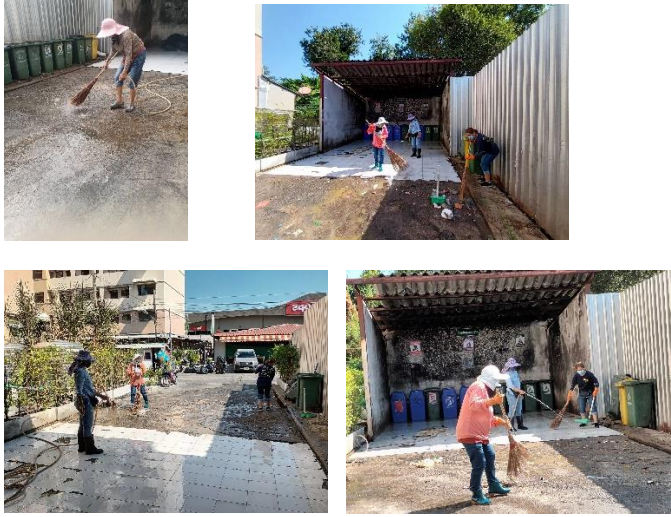
| | <p><b>ภาพถ่ายที่ 13 การล้างทำความสะอาดขยะและห้อง<br/>พกมูลฝอยรวม</b></p> |

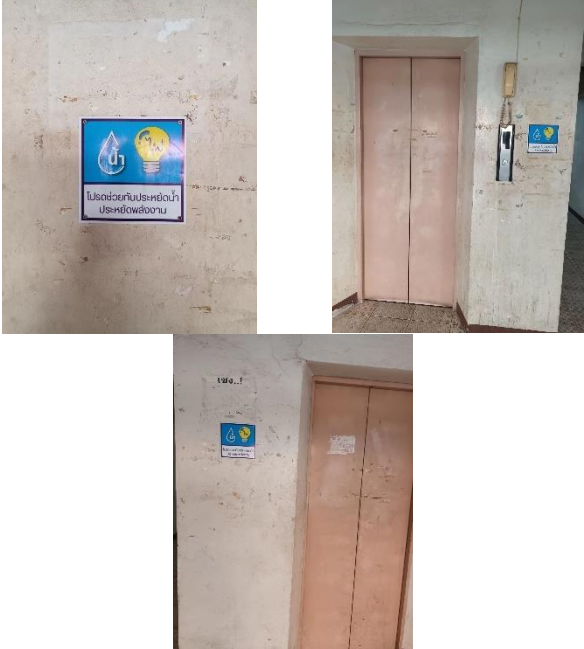
| | <p><b>ภาพถ่ายที่ 14 การรณรงค์ให้ผู้พักอาศัยใช้ไฟอย่าง<br/>ประหยัด</b></p> |

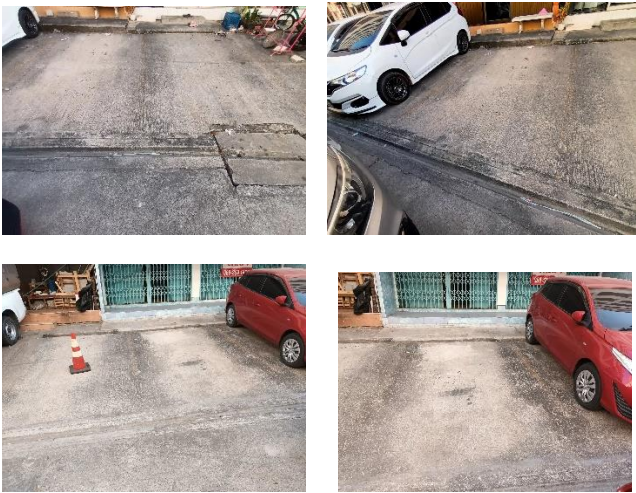
| ทรัพยากรสิ่งแวดล้อมและคุณค่าต่างๆ | มาตรการป้องกันและแก้ไขผลกระทบ | รายละเอียดการปฏิบัติตามมาตรการฯ<br>√=ดำเนินการแล้ว #=ดำเนินการไม่ครบถ้วน<br>หรือ<br>ดำเนินการในรูปแบบอื่น O=อยู่ในระหว่าง<br>ดำเนินการ | | ปัญหา/อุปสรรค | เอกสารอ้างอิง |
|---|---|---|---|---|---|
| | - ทำเครื่องหมายช่องจอดรถแต่ละคันและ<br>เครื่องหมายทิศทางเดินรถบนพื้นถนนให้ชัดเจน | √ | - มีการทำเครื่องหมายช่องจอดรถแต่ละคัน<br>และเครื่องหมายทิศทางเดินรถบนพื้นถนน<br>ให้ชัดเจน | - | ภาพถ่ายที่ 17 |

| | <p>ภาพถ่ายที่ 17 เครื่องหมายช่องจอดรถแต่ละคัน</p> |

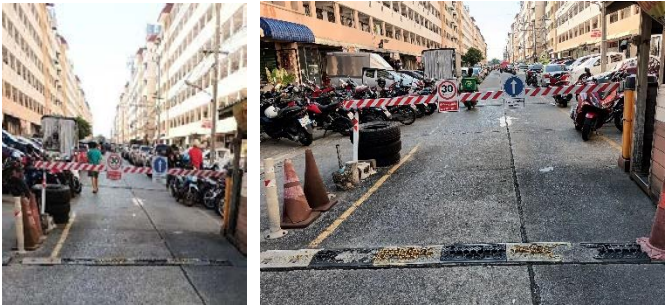
| ทรัพยากรสิ่งแวดล้อมและคุณค่าต่างๆ | มาตรการป้องกันและแก้ไขผลกระทบ | รายละเอียดการปฏิบัติตามมาตรการฯ<br>√=ดำเนินการแล้ว #=ดำเนินการไม่ครบถ้วน<br>หรือ<br>ดำเนินการในรูปแบบอื่น O=อยู่ในระหว่าง<br>ดำเนินการ | | ปัญหา/อุปสรรค | เอกสารอ้างอิง |
|---|---|---|---|---|---|
| | - จัดทำสัญญาณคอนกรีตบริเวณทางเข้า-ออกพื้นที่<br>โครงการ เพื่อชะลอความเร็วของรถ ขนาดความ | √ | - จัดทำสัญญาณคอนกรีตบริเวณทางเข้า-ออก<br>พื้นที่โครงการ เพื่อชะลอความเร็ว | - | ภาพถ่ายที่ 18 |

| | <p>ภาพถ่ายที่ 18 สันนุนบริเวณเข้า-ออกพื้นที่โครงการ</p> |

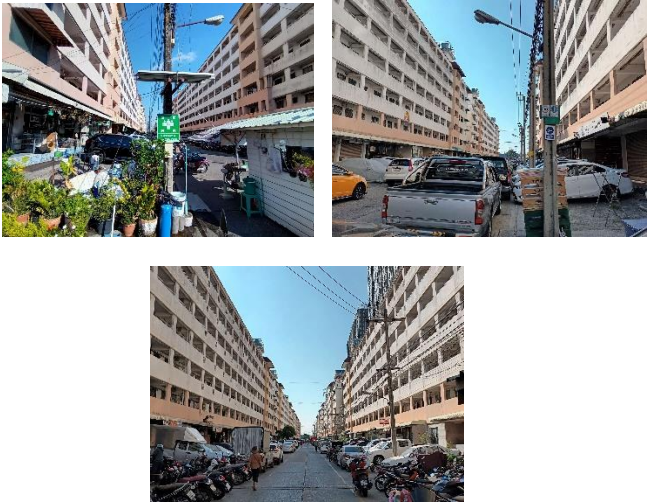
| | <p><u>ภาพถ่ายที่ 19</u> ระบบไฟฟ้าส่องสว่างทางจราจร</p> |

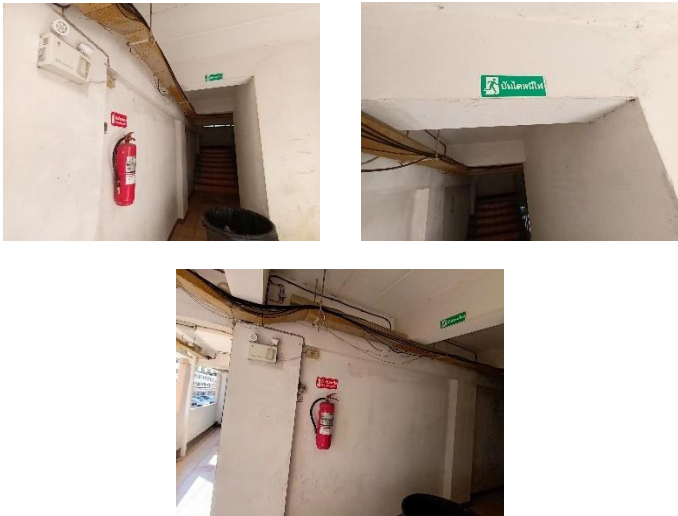
| | <p><u>ภาพถ่ายที่ 20</u> การติดตั้งระบบอัคคีภัย</p> |

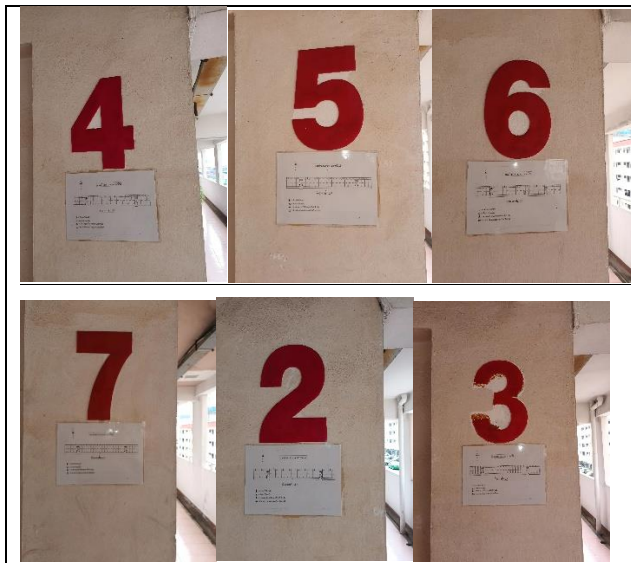
ภาพถ่ายที่ 21 ติดตั้งแบบแปลนอาคารในแต่ละชั้น

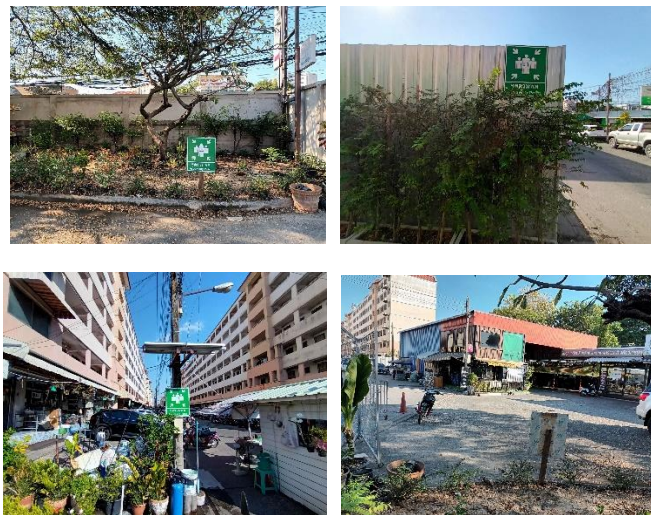
ภาพถ่ายที่ 22 จุดพื้นที่รวมผลของโครงการ

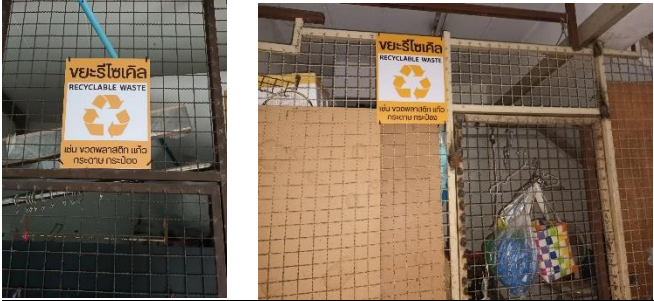
| | <p><u>ภาพถ่ายที่ 23</u> ห้องพักขยะรีไซเคิล</p> |

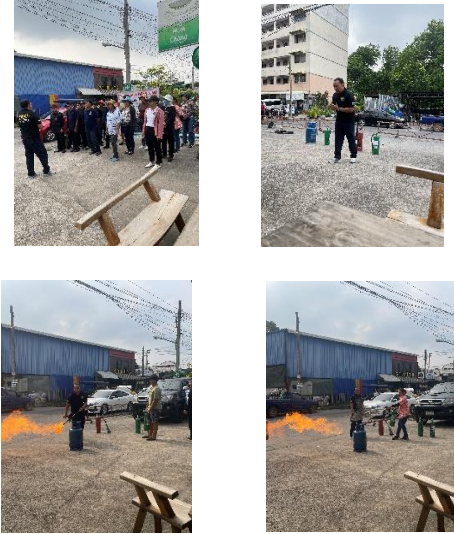
| | <p><u>ภาพถ่ายที่ 24</u> การซ้อมอพยพหนีไฟของโครงการ</p> |
