รายงานผลการปฏิบัติตามมาตรการป้องกันและแก้ไขผลกระทบสิ่งแวดล้อมและมาตรการติดตามตรวจสอบผลกระทบสิ่งแวดล้อม
โครงการทำเทียบเรือแม่น้ำป่าสัก ของบริษัท ธนวัชรต้นมงคลชนส่ง จำกัด
ฉบับประจำเดือนกรกฎาคม-ธันวาคม 2567

ผลการปฏิบัติตามมาตรการป้องกันและแก้ไข ผลกระทบสิ่งแวดล้อม

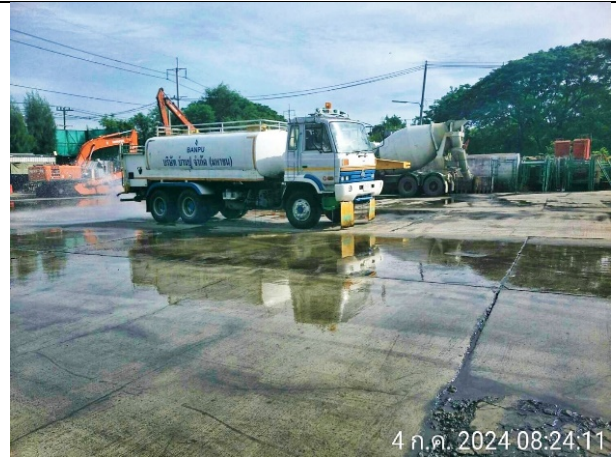
รูปที่ 2.2-1 การฉีดพรมน้ำบนถนนในบริเวณพื้นที่หน้าท่าและหลังท่าเทียบเรือ

บริเวณพื้นที่หน้าท่าเทียบเรือ

บริเวณพื้นที่หลังท่าเทียบเรือ

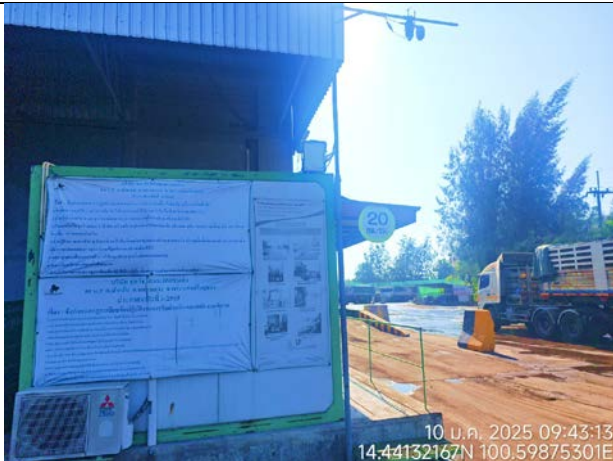
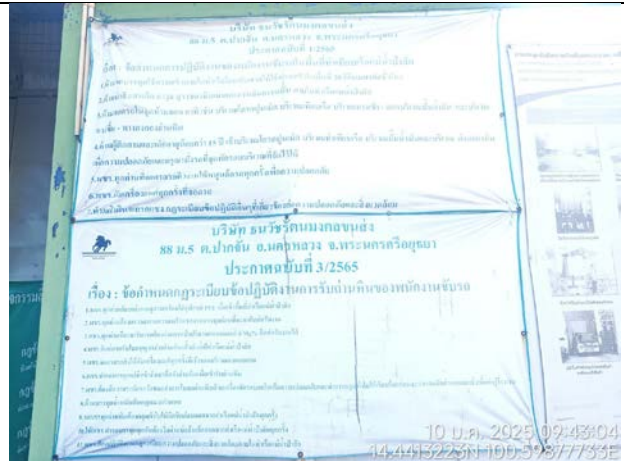
3) กำหนดและกำกับให้รถทุกคันต้องดับเครื่องยนต์ทุกครั้งที่เข้ามาจอดในลานจอดรถของโครงการเพื่อลดการระบายควันไอเสียของเครื่องยนต์	✓ - โครงการได้กำหนดแนวทางปฏิบัติให้พนักงานขับรถบรรทุกดับเครื่องยนต์ทุกครั้งที่เข้ามาจอดในลานจอดรถของโครงการเพื่อลดการระบายควันไอเสียของเครื่องยนต์	-	- รูปที่ 2.2-2 ป้ายข้อกำหนดของพนักงานขับรถบรรทุก

ป้ายข้อกำหนดการปฏิบัติงานของพนักงานขับรถในพื้นที่ท่าเทียบเรือแม่น้ำป่าสัก (ประกาศฉบับที่ 1/2565)
และป้ายข้อกำหนดกฎระเบียบข้อปฏิบัติงานการรับถ่านหินของ พนักงานขับรถ (ประกาศฉบับที่ 3/2565)

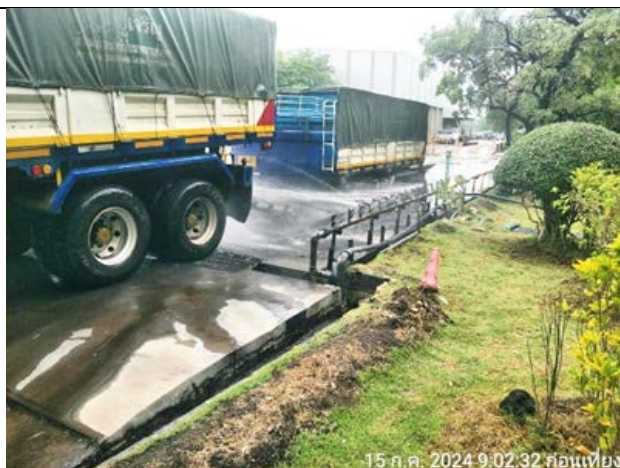
รูปที่ 2.2-5 รถบรรทุกและเรือลำเลียงสินค้ามีการปิดคลุมผ้าใบ

5) รถบรรทุกขนส่งสินค้าต้องมีผ้าใบคลุมระหว่างการขนส่งเพื่อป้องกันการฟุ้งกระจายของฝุ่นละออง และการตกหล่นของสินค้า	✓ - โครงการมีการควบคุมและตรวจสอบการคลุมผ้าใบของรถบรรทุกขนส่งสินค้าทุกคันก่อนขึ้นเครื่องขนน้ำหนักและออกจากพื้นที่โครงการเพื่อป้องกันการฟุ้งกระจายของฝุ่นละออง และการตกหล่นของสินค้า รวมทั้งได้มีการติดป้ายข้อกำหนดของพนักงานขับรถบรรทุกโดยกำหนดให้มีปิดคลุมผ้าใบให้มิดชิดก่อนออกจากท่าเทียบเรือ	-	<p>- รูปที่ 2.2-2 ป้ายข้อกำหนดของพนักงานขับรถบรรทุก</p> <p>- รูปที่ 2.2-5 รถบรรทุกและเรือลำเลียงสินค้ามีการปิดคลุมผ้าใบ</p>

รถบรรทุกสินค้า

เรือลำเลียงสินค้า

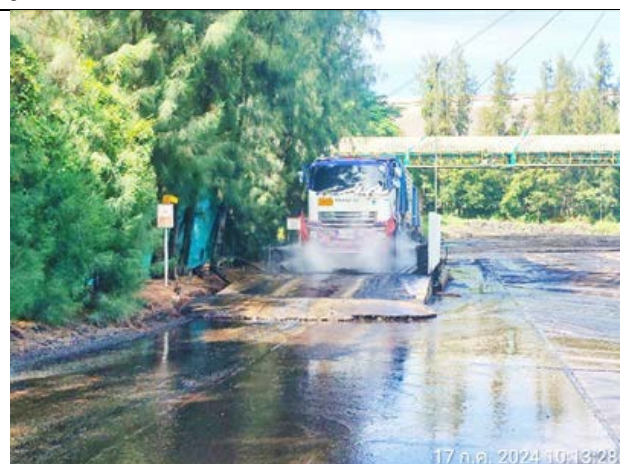
7) จัดให้มีบ่อล้างล้อพร้อมเครื่องฉีดน้ำแรงดันสูงแบบอัตโนมัติเพื่อให้ล้างล้อรถบรรทุกก่อนออกจากพื้นที่โครงการทุกครั้ง	✓ - โครงการจัดให้มีบ่อล้างล้อพร้อมเครื่องฉีดน้ำแรงดันสูงแบบอัตโนมัติจำนวน 2 บ่อ ได้แก่ บ่อล้างล้อรถ 1 (ก่อนออกจากพื้นที่กองถ่านหิน) และบ่อล้างล้อรถ 2 (ก่อนออกจากพื้นที่โครงการ) รวมทั้งได้กำหนดแนวทางปฏิบัติให้พนักงานขับรถบรรทุกรับ-ส่งสินค้าทุกคันต้องล้างล้อก่อนออกจากพื้นที่โครงการ เพื่อป้องกันถ่านหินและปูนเม็ดติดล้อรถไปตกบนถนนสาธารณะและลดการกระจายของฝุ่นละออง	-	- รูปที่ 2.2-2 ป้ายข้อกำหนดของพนักงานขับรถบรรทุก - รูปที่ 2.2-6 บ่อล้างล้อรถบรรทุก - ภาคผนวก 2-5 มาตรฐานการปฏิบัติงานของบริษัท บ้านปู จำกัด (มหาชน)

บ่อล้างล้อรถ 1 (ก่อนออกจากพื้นที่กองถ่านหิน)

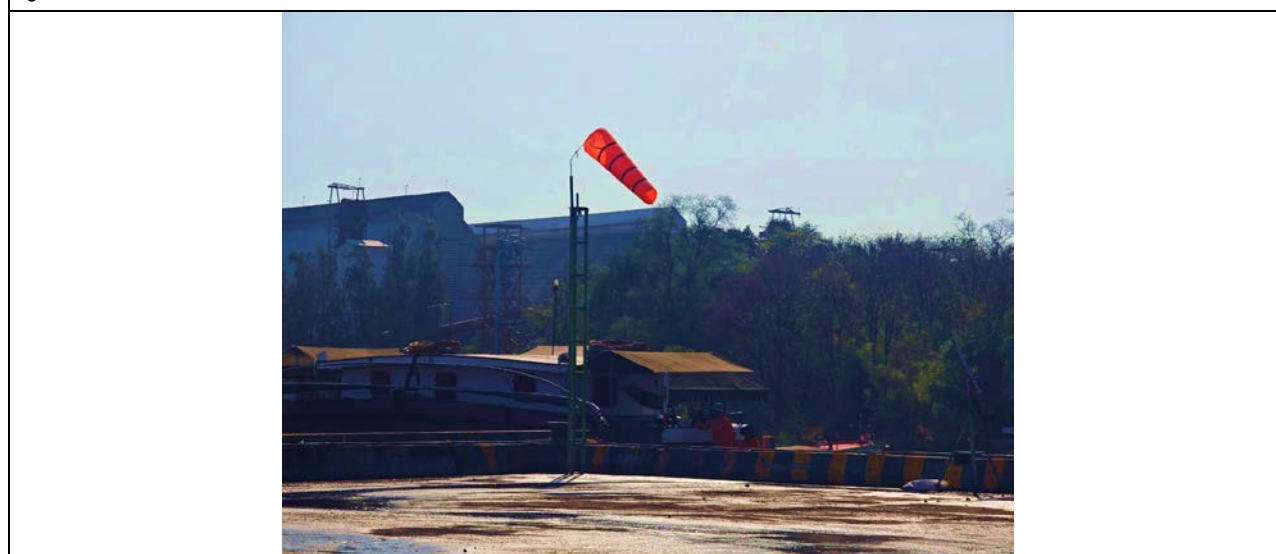
รูปที่ 2.2-8 ถังลม (Wind Sock) บริเวณท่าเทียบเรือที่ 3

10) ติดตั้งถุงลม (Wind Sock) บริเวณท่าเทียบเรือที่ 3 เพื่อใช้เป็นเครื่องมือในการสังเกตทิศทางลมและความเร็วลม	✓ - โครงการมีการติดตามความแรงของกระแสลมอยู่เสมอ โดยการติดตั้งถุงลม (Wind Sock) เพื่อใช้เป็นเครื่องมือในการสังเกตทิศทางลมและความเร็วลมบริเวณพื้นที่โครงการ รวมทั้งตรวจสอบข้อมูลกับหน่วยงานที่เกี่ยวข้อง เช่น กรมอุตุนิยมวิทยา กรณีที่มีกระแสลมพัดอย่างรุนแรง โครงการจะหยุดกิจกรรมขนถ่ายสินค้าเพื่อไม่ให้เกิดการฟุ้งกระจายของฝุ่นละออง	-	- รูปที่ 2.2-8 ถุงลม (Wind Sock) บริเวณท่าเทียบเรือที่ 3

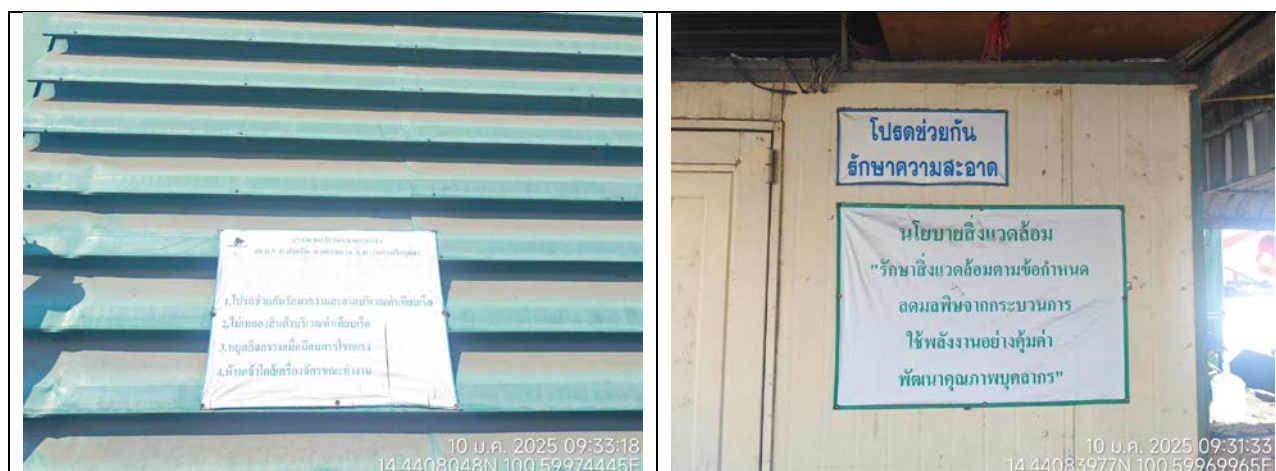
11) โครงการต้องติดตามความแรงของกระแสลมอยู่เสมอ และต้องหยุดดำเนินการขนถ่ายสินค้าในช่วงที่มีกระแสลมพัดอย่างรุนแรง เพื่อไม่ให้เกิดการฟุ้งกระจายของฝุ่นละออง	✓ - โครงการจัดให้มีพนักงานกวาดประจำพื้นที่บริเวณท่าเทียบเรือที่ 3-5 เพื่อทำความสะอาด เก็บกวาดเศษถ่านหินบางส่วนที่หล่นบนพื้นท่าเทียบเรือโดยใช้ไม้กวาดและการฉีดน้ำล้างพื้นไปยังรางระบายน้ำด้านข้างสายพาน Belt Conveyor 1 (BC1) เพื่อรวบรวมน้ำไปบำบัดที่บ่อตกตะกอนที่ 1 ด้านข้างพื้นที่กองถ่านหิน	-	- รูปที่ 2.2-9 ป้ายแจ้งเตือนพนักงานบริเวณหน้าท่าเทียบเรือ

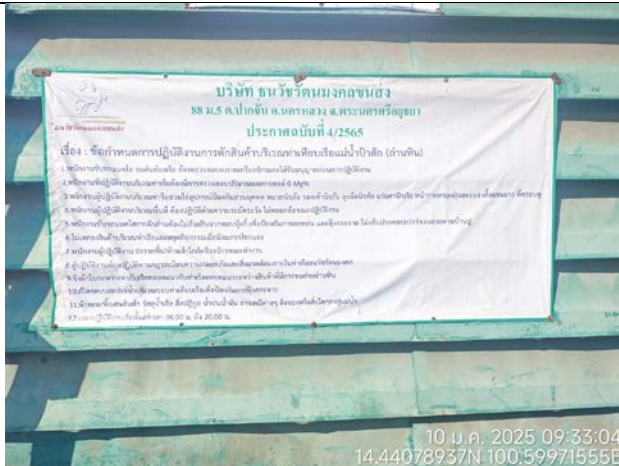
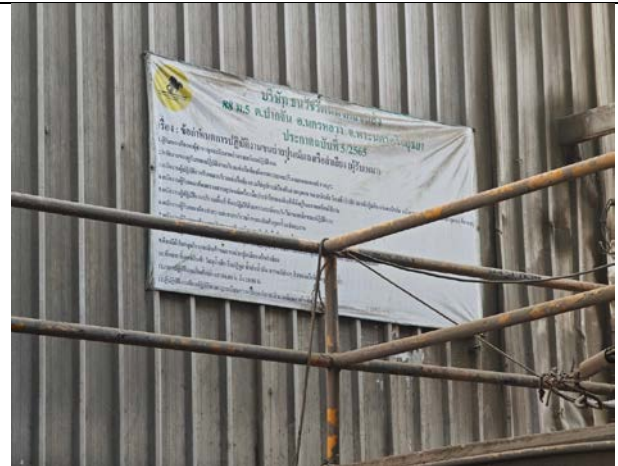
รูปที่ 2.2-12 ป้ายข้อกำหนดการปฏิบัติงานการขนถ่ายถ่านหินและปูนเม็ด

ป้ายข้อกำหนดการปฏิบัติงานการตักดินด้วยเครื่องทำเทียบเรือแม่น้ำป่าสัก (ถ่านหิน) (ประกาศฉบับที่ 4/2565)

ป้ายข้อกำหนดการปฏิบัติงานขนถ่ายปูนเม็ดลงเรือลำเลียง (ผู้รับเหมา) (ประกาศฉบับที่ 5/2565)

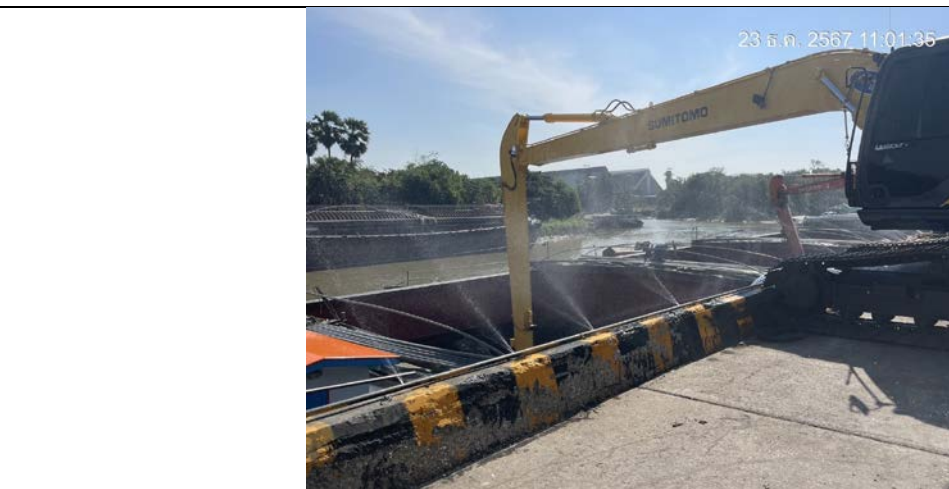
4) ติดตั้งระบบสเปรย์น้ำบนขอบท่าเทียบเรือ เพื่อฉีดพรมน้ำให้ความชื้นแก่ถ่านหินและป้องกันปัญหาการฟุ้งกระจายของฝุ่นถ่านหินขณะขนถ่าย	✓ - โครงการติดตั้งระบบสเปรย์น้ำบนขอบท่าเทียบเรือ และสเปรย์น้ำทุกครั้งในระหว่างที่มีการลำเลียงถ่านหินขึ้นจากเรือ เพื่อป้องกันปัญหาการฟุ้งกระจายของฝุ่นถ่านหินขณะขนถ่าย โดยน้ำที่เกิดจากการสเปรย์น้ำจะถูกระบายลงสู่รางระบายน้ำด้านข้างสายพาน Belt Conveyor 1	-	- รูปที่ 2.2-14 ระบบสเปรย์น้ำ

ระบบสเปรย์น้ำบนขอบท่าเทียบเรือ

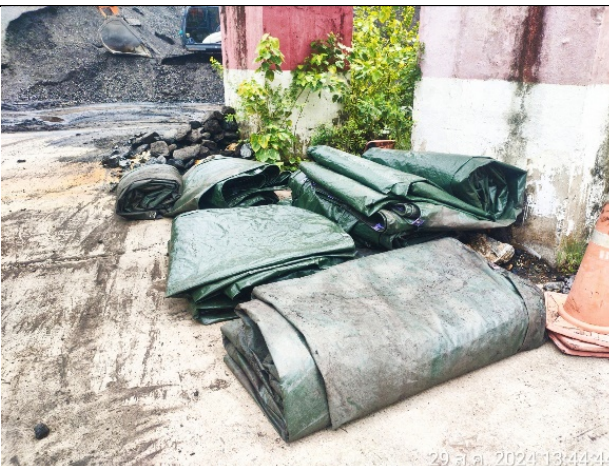
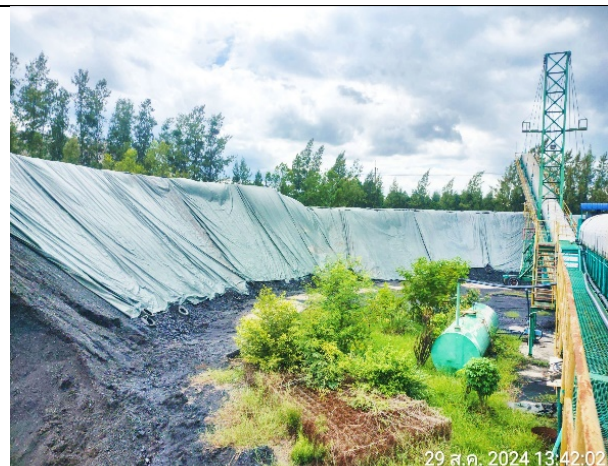
รูปที่ 2.2-20 การปิดคลุมกองถ่านหินด้วยผ้าใบ

การจัดเตรียมผ้าใบสำหรับปิดคลุมกองถ่านหิน (กองผ้าใบ/ป้าย)

การปิดคลุมกองถ่านหิน

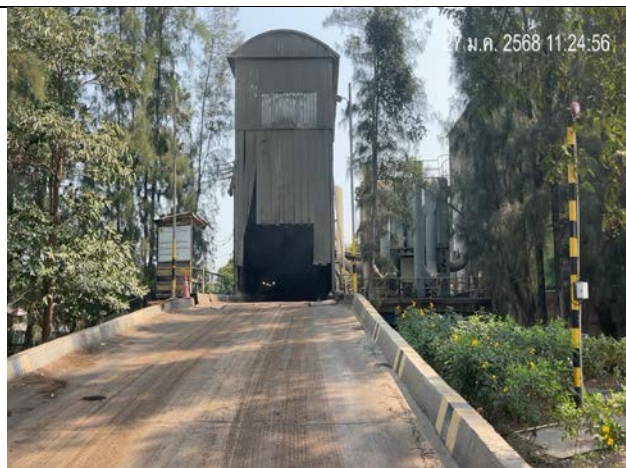
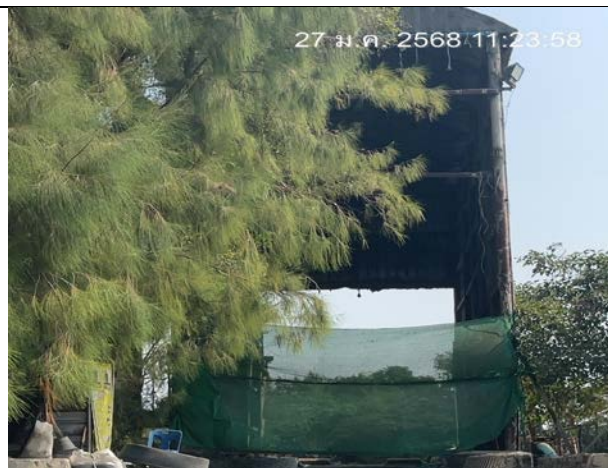
รูปที่ 2.2-23 โกรกลงสินค้า

โกรก 1

โกรก 2 (ไม่มีการใช้งาน)

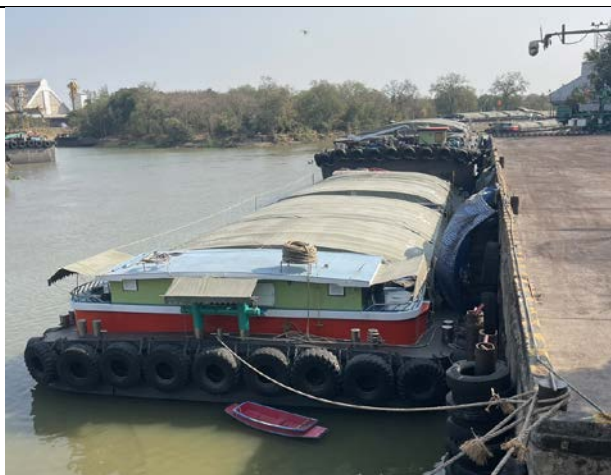
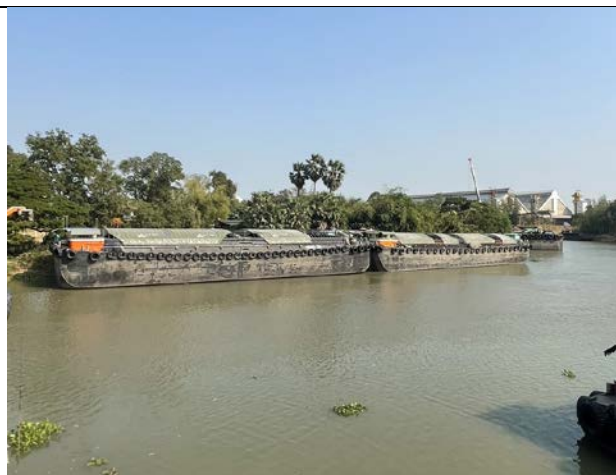
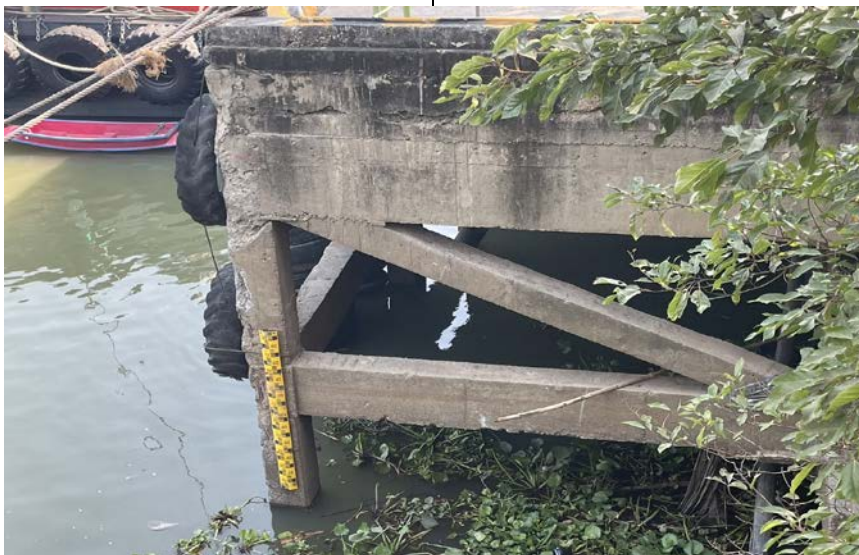
รูปที่ 2.2-35 การจอดบริเวณหน้าท่าเทียบเรือและฝั่งตรงข้ามท่าเทียบเรือโดยไม่มีการจอดซ้อนลำ และการติดตั้งแผ่นวัดระดับน้ำ (Staff Gauge) เพื่อตรวจสอบระดับน้ำ

การจอดเรือหน้าท่าโดยไม่มีการจอดซ้อนลำ

การจอดเรือฝั่งตรงข้ามโดยไม่มีการจอดซ้อนลำ

แผ่นวัดระดับน้ำ (Staff Gauge)

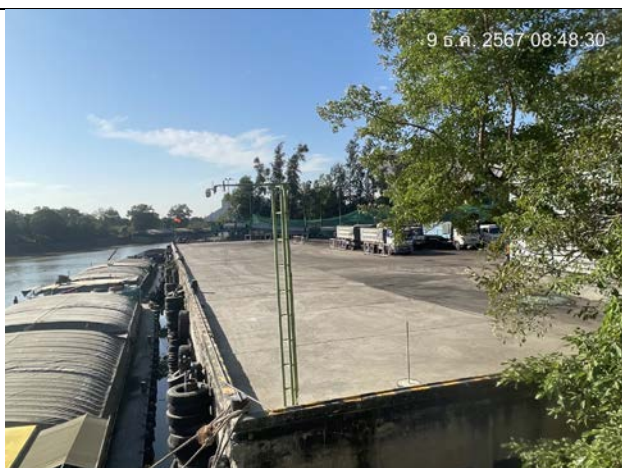
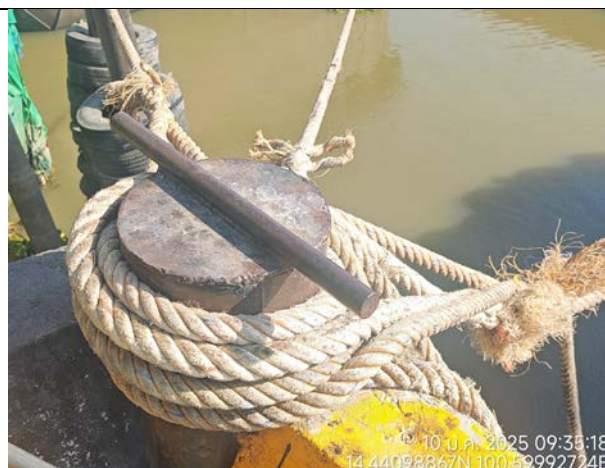
รูปที่ 2.2-42 ตรวจสอบท่าเทียบเรือ หลักผูกเรือ และเสากันกระแทกบริเวณท่าเรือให้อยู่ในสภาพดี

ท่าเทียบเรือไม่มีเศษสินค้า วัสดุ ขยะ คราบน้ำมัน
หรือสิ่งสกปรกอื่นใด

หลักผูกเรือ

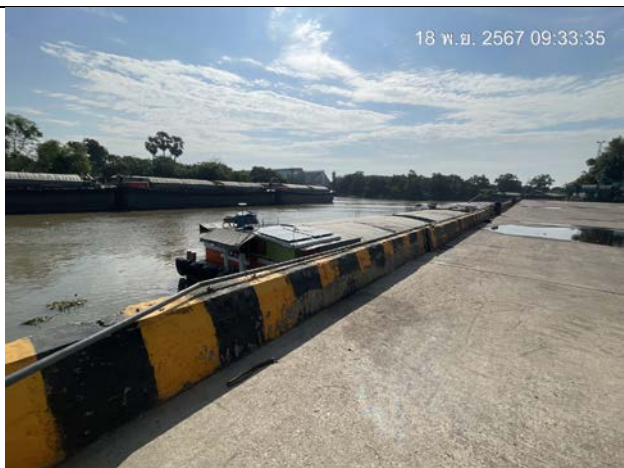
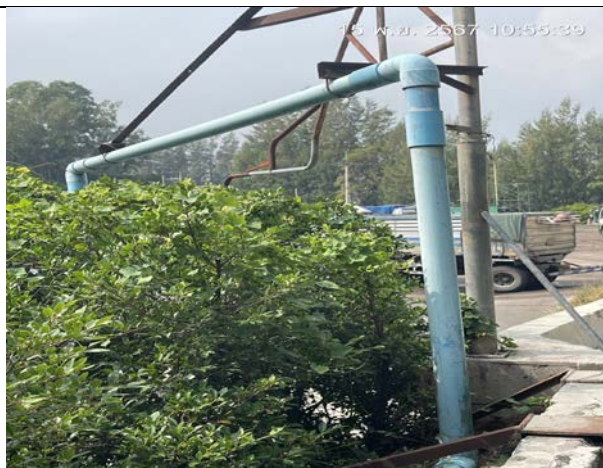
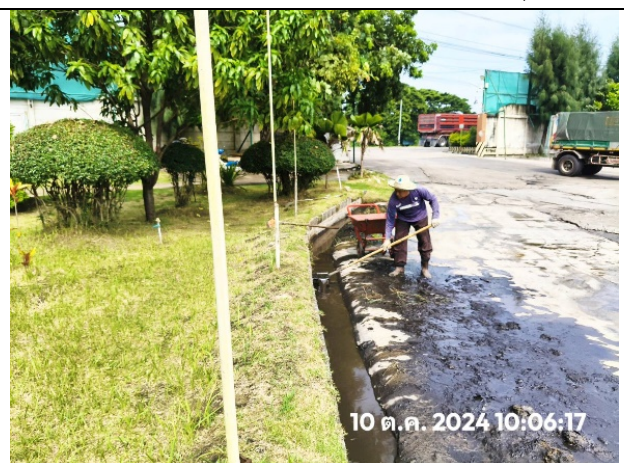
การตรวจสอบระบบสปริงน้ำ (ไม่แตกหัก/ชำรุด)

การตรวจสอบระบบท่อน้ำ (ไม่แตกหัก/ชำรุด)

การขุดลอกรางระบายน้ำ
(ฝั่งสำนักงานบริษัท บ้านปู จำกัด (มหาชน))
