## บทที่ 2

### ผลการปฏิบัติตามมาตรการป้องกันและแก้ไขผลกระทบสิ่งแวดล้อม

**ตารางที่ 2.1-1** แบบรายงานผลการปฏิบัติตามมาตรการป้องกันและแก้ไขผลกระทบสิ่งแวดล้อม และมาตรการติดตามตรวจสอบผลกระทบสิ่งแวดล้อม (ระยะดำเนินการ) ของโครงการ ยู ดีไลท์ แอท บางซื่อ สเตชัน (เดิมชื่อโครงการ อาคารพักอาศัยสูง 25 ชั้น) ช่วงเดือนกรกฎาคม - ธันวาคม 2567

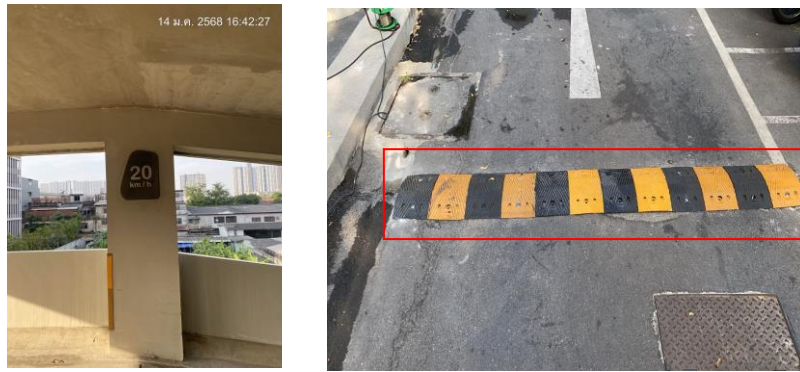
รูปที่ 2-1 ป้ายจำกัดความเร็ว และสัญญาณชะลอความเร็ว

1. ทรัพยากรสิ่งแวดล้อมทางกายภาพ					
1.1 สภาพภูมิประเทศ	-	-	-	-	-
1.2 คุณภาพอากาศ					
1) ฝุ่นละออง	1. ควบคุมความเร็วของรถภายในโครงการ เช่น ป้ายจำกัดความเร็วสัญญาณลดความเร็ว เพื่อไม่ให้เกิดการฟุ้งกระจายของฝุ่นบนผิวถนน	✓	โครงการมีการควบคุมความเร็วของรถภายในโครงการ โดยมีป้ายจำกัดความเร็ว และสัญญาณชะลอความเร็ว เพื่อไม่ให้เกิดการฟุ้งกระจายของฝุ่นบนผิวถนน	รูปที่ 2-1	-

1.3 เสี่ยงและความ สิ้นเสียดิน	1. ควบคุมความเร็วของการใช้รถในบริเวณพื้นที่โครงการ เช่น ติดป้ายจำกัดความเร็วและทำสัญญาณ เพื่อลดความเร็วและช่วยลดระดับเสียงที่เกิดจากการวิ่งของรถยนต์	✓	โครงการมีการควบคุมความเร็วของรถภายในโครงการ โดยมีป้ายจำกัดความเร็ว และสัญญาณชะลอความเร็วเพื่อไม่ให้เกิดการฟุ้งกระจายของฝุ่นบนผิวถนน	รูปที่ 2-1	-

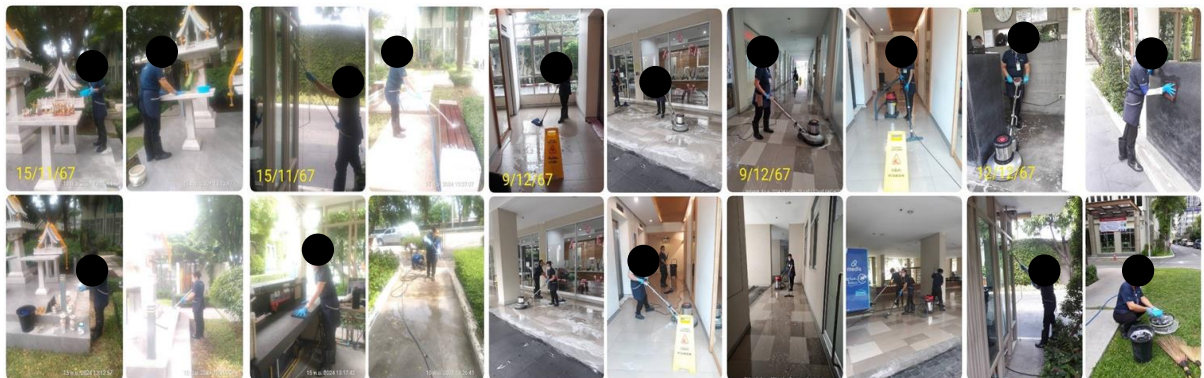
รูปที่ 2-2 เจ้าหน้าที่ดูแลทำความสะอาดถนนภายในโครงการ

2. หมั่นดูแลรักษาความสะอาดบริเวณถนน โดยฉีดล้างถนนเป็นประจำสม่ำเสมอ	✓	โครงการได้จัดให้พนักงานทำความสะอาดของโครงการ ดำเนินการล้างทำความสะอาดบริเวณพื้นถนนของโครงการเป็นประจำ เพื่อลดและป้องกันการฟุ้งกระจายของฝุ่น อันเนื่องจากการสัญจรของรถยนต์ในพื้นที่โครงการ	รูปที่ 2-2	-

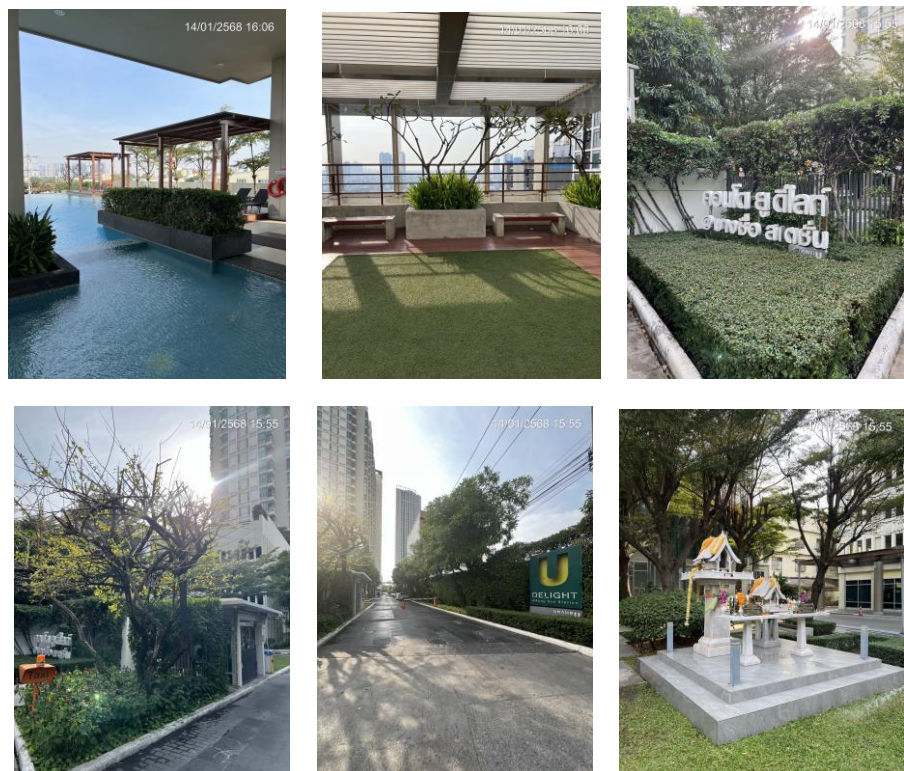
รูปที่ 2-3 พื้นที่สีเขียวของโครงการ

3. จัดให้มีการปลูกต้นไม้ภายในโครงการให้มากที่สุด	✓	ปัจจุบันพื้นที่สีเขียวของโครงการ ประกอบด้วย ชั้น 1 ชั้น 6 ชั้น 23 (ฝั่งตะวันตก มีปัญหาน้ำรั่วซึม เอาต้นไม้ออกอยู่ในระหว่างปรับปรุง) ทั้งนี้โครงการได้จัดให้มีเจ้าหน้าที่ดูแลบำรุงรักษาให้พื้นที่สีเขียวของโครงการมีความสมบูรณ์สวยงามอยู่ตลอดเวลา หากมีพื้นที่บริเวณใดเสื่อมโทรม เจ้าหน้าที่ของโครงการจะดูแลเป็นพิเศษหรือปลูกทดแทนใหม่ทันที	รูปที่ 2-3	-

5. จัดให้มีพื้นที่สีเขียวภายในโครงการ โดยมีพื้นที่สีเขียวรวม 2,091 ตร.ม. ซึ่งต้นไม้ที่เลือกปลูกจะสามารถดูดซับคาร์บอนมอนอกไซด์ (CO) เมื่อเทียบเป็นคาร์บอนไดออกไซด์ (CO <sub>2</sub> ) ที่เกิดจากยานพาหนะของโครงการได้อย่างเพียงพอ	✓	ปัจจุบันพื้นที่สีเขียวของโครงการ ประกอบด้วย ชั้น 1 ชั้น 6 ชั้น 23 (ฝั่งตะวันตก มีปัญหาน้ำรั่วซึม เอาต้นไม้ ออก อยู่ในระหว่างปรับปรุง) ทั้งนี้โครงการได้จัดให้มีเจ้าหน้าที่ดูแลบำรุงรักษาให้พื้นที่สีเขียวของโครงการมีความสมบูรณ์สวยงามอยู่ตลอดเวลา หากมีพื้นที่บริเวณใดเสื่อมโทรม เจ้าหน้าที่ของโครงการจะดูแลเป็นพิเศษหรือปลูกทดแทนใหม่ทันที	รูปที่ 2-3	-

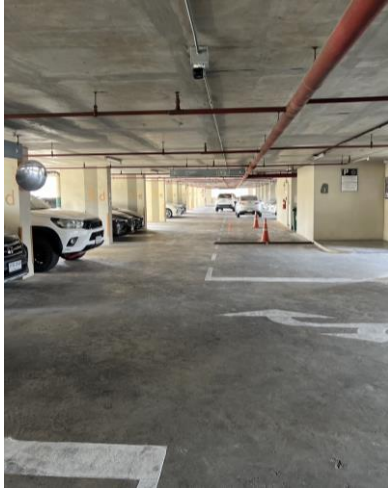
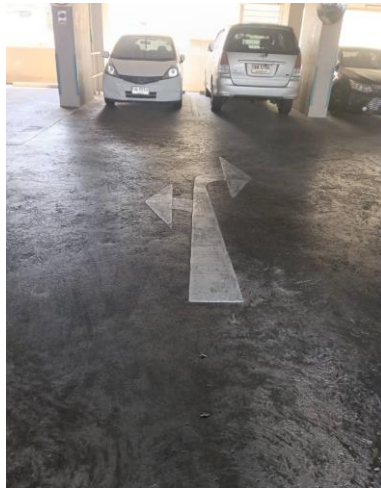
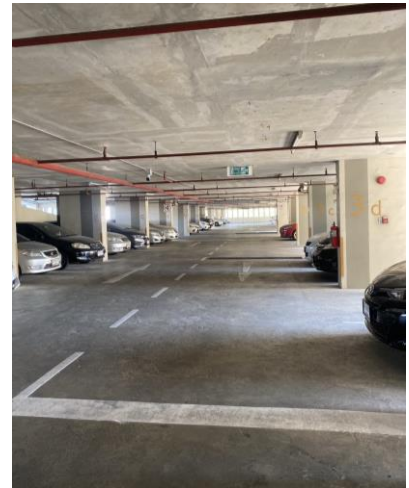
รูปที่ 2-4 ที่จอดรถของโครงการ

2) มลพิษทางอากาศ	1. จัดให้มีที่จอดรถบริเวณชั้นที่ 2-5 ซึ่งมีลักษณะเป็นช่องเปิดสำหรับระบายอากาศตลอดแนว ทำให้อากาศถ่ายเทได้สะดวก มีลมพัดผ่านอยู่ตลอดเวลาจึงไม่เกิดการสะสมของมลพิษ	✓	โครงการมีที่จอดรถบริเวณชั้นที่ 2-5 ซึ่งมีลักษณะเป็นช่องเปิด สำหรับระบายอากาศตลอดแนว ทำให้อากาศถ่ายเทได้สะดวก มีลมพัดผ่านอยู่ตลอดเวลา	รูปที่ 2-4	-

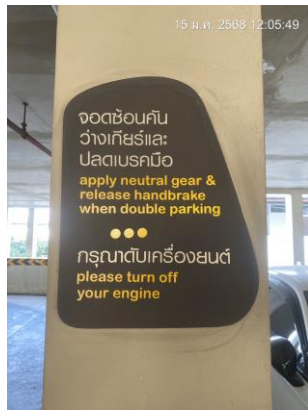
รูปที่ 2-5 ป้ายกรุณาดับเครื่องยนต์

2. ติดตั้งป้ายห้ามติดเครื่องยนต์ทิ้งไว้ภายในบริเวณที่จอดรถให้สามารถสังเกตได้อย่างชัดเจนและทั่วถึง	✓	โครงการได้ติดตั้งป้ายแสดงข้อความว่า “กรุณาดับเครื่องยนต์” บริเวณลานจอดรถให้สามารถมองเห็นได้อย่างชัดเจน	รูปที่ 2-5	-

2. ติดตั้งป้ายห้ามติดเครื่องยนต์ทั้งไว้ในบริเวณที่จอดรถ ให้สามารถสังเกตเห็นได้อย่างชัดเจนและทั่วถึง	✓	โครงการได้ติดตั้งป้ายแสดงข้อความว่า “กรุณาดับ เครื่องยนต์” บริเวณลานจอดรถให้สามารถมองเห็นได้ อย่างชัดเจน	รูปที่ 2-5	-

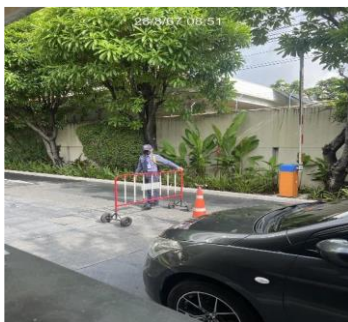
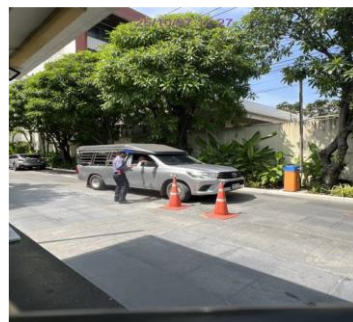
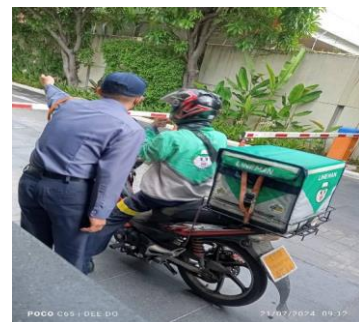
รูปที่ 2-7 เจ้าหน้าที่รักษาความปลอดภัย และอำนวยความสะดวกบริเวณทางเข้าออกของโครงการ

4. จัดให้มีเจ้าหน้าที่อำนวยความสะดวกในการจราจรบริเวณทางเข้า-ออกโครงการ	✓	โครงการได้จัดให้มีเจ้าหน้าที่รักษาความปลอดภัยบริเวณทางเข้า-ออก เพื่ออำนวยความสะดวกและรักษาความปลอดภัยบริเวณด้านหน้าโครงการตลอด 24 ชั่วโมง	รูปที่ 2-7	-

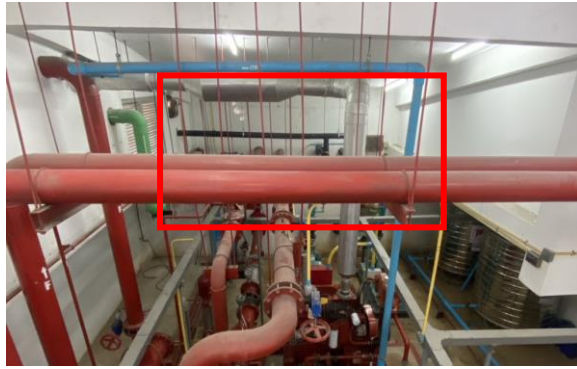
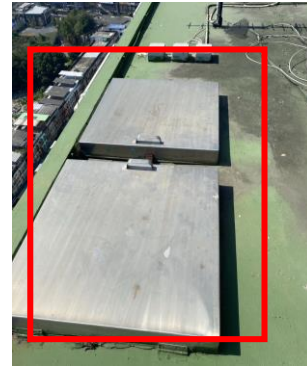
รูปที่ 2-8 ถังเก็บน้ำใต้ดินและ ดาดฟ้า

3. คุณค่าการใช้ประโยชน์ของมนุษย์					
3.1 การใช้น้ำ	1. จัดให้มีถังเก็บน้ำใต้ดิน สำหรับน้ำเพื่อการอุปโภค-บริโภค จำนวน 1 ถัง ความจุ 298 ลบ.ม. และถังเก็บน้ำชั้นหลังคา ค.ส.ล. จำนวน ถังความจุ 128 ลบ.ม. สำหรับน้ำเพื่อการอุปโภค-บริโภคทั้งหมดรวมมีปริมาณน้ำสำรองเพื่อการอุปโภค-บริโภคทั้งสิ้น 426 ลบ.ม. ซึ่งสามารถสำรองน้ำใช้สำหรับกิจกรรมต่างๆ ได้นานประมาณ 1 วัน	✓	โครงการมีถังเก็บน้ำใต้ดิน สำหรับน้ำเพื่อการอุปโภค-บริโภค จำนวน 1 ถัง ความจุ 298 ลบ.ม. และถังเก็บน้ำชั้นหลังคา ค.ส.ล. จำนวน ถังความจุ 128 ลบ.ม. สำหรับน้ำเพื่อการอุปโภค-บริโภคทั้งหมดรวมมีปริมาณน้ำสำรองเพื่อการอุปโภค-บริโภคทั้งสิ้น 426 ลบ.ม. ซึ่งสามารถสำรองน้ำใช้สำหรับกิจกรรมต่างๆ ได้นานประมาณ 1 วัน	รูปที่ 2-8	-

2. ต่อท่อรับน้ำประปาขนาด 6 นิ้ว เพื่อนำน้ำประปามาเก็บไว้ในถังเก็บน้ำใต้ดินของโครงการ จากนั้นจะใช้เครื่องสูบน้ำไปยังถังเก็บน้ำชั้นหลังคา ค.ส.ล. แล้วจึงจ่ายน้ำมายังส่วนต่าง ๆ ของอาคาร	✓	โครงการมีการต่อท่อรับน้ำประปา เพื่อนำน้ำประปามาเก็บไว้ในถังเก็บน้ำใต้ดินของโครงการ จากนั้นจะใช้เครื่องสูบน้ำไปยังถังเก็บน้ำชั้นหลังคา ค.ส.ล. แล้วจึงจ่ายน้ำมายังส่วนต่างๆ ของอาคาร	รูปที่ 2-8	-

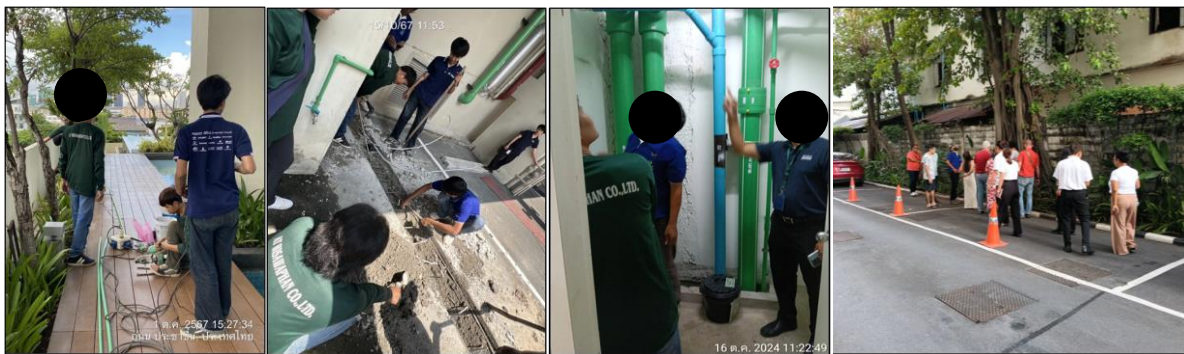
รูปที่ 2-9 เจ้าหน้าที่ตรวจสอบท่อประปา

4. จัดให้มีเจ้าหน้าที่คอยดูแลรักษาระบบเส้นท่อประปาให้อยู่ในสภาพดี	✓	โครงการได้จัดให้มีเจ้าหน้าที่คอยตรวจสอบดูแลรักษาระบบเส้นท่อประปาอย่างต่อเนื่อง หากพบการชำรุดแตกหักข้างประจำโครงการจะดำเนินการซ่อมแซมโดยทันที ทั้งนี้ปัจจุบันระบบดังกล่าวเปิดใช้งานและมีประสิทธิภาพดีสมบูรณ์ ทั้งนี้เพื่อสุขอนามัยที่ดีได้จัดจ้างผู้รับเหมาให้มีการล้างถังเก็บน้ำ เมื่อวันที่ 11-12 พฤศจิกายน 2567	รูปที่ 2-9 รูปที่ 2-38	-

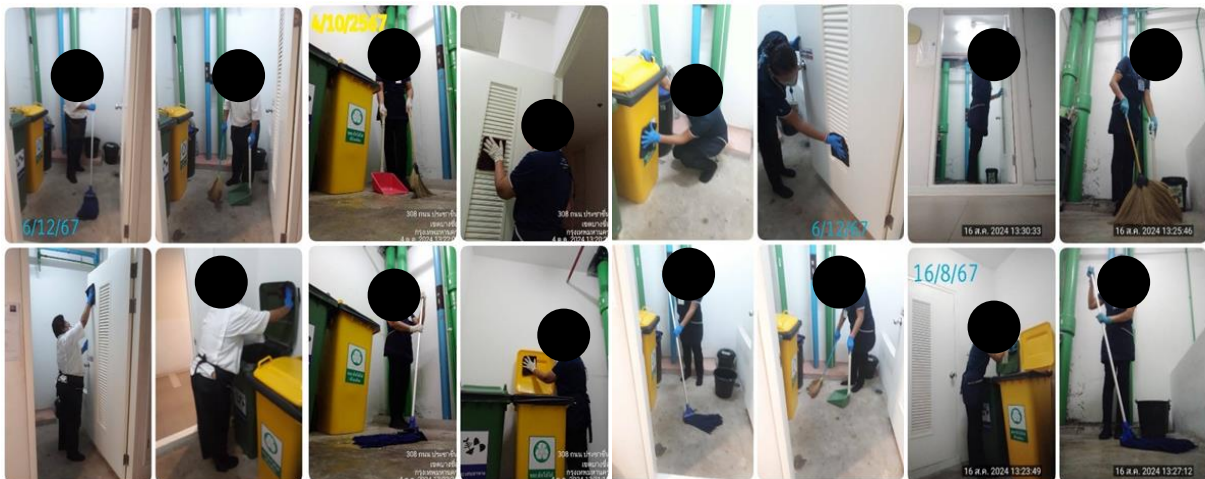
รูปที่ 2-10 ห้องพักมูลฝอยประจำชั้น และทำความสะอาดห้องพักมูลฝอยประจำชั้น

3.4 การจัดการมูลฝอย	1. จัดให้มีห้องพักมูลฝอยประจำชั้น ตั้งอยู่ใกล้กับโถงลิฟต์ในแต่ละชั้นโดยห้องพักมูลฝอยแต่ละห้องมีขนาดพื้นที่ประมาณ 4.4 ตร.ม. ภายในตั้งถังมูลฝอยขนาด 100 ล. จำนวน 2 ถัง/ชั้น (ถังมูลฝอยแห้ง 1 ถังและถังมูลฝอยเปียก 1 ถัง) และจะจัดให้มีพนักงานทำความสะอาดจัดเก็บมูลฝอยไปไว้ยังห้องพักมูลฝอยรวมของโครงการต่อไป	✓	โครงการจัดถังรองรับมูลฝอยประจำชั้น จำนวน 3 ถัง/ชั้น (เป็นถังขยะเปียก ถังขยะRecycle และถังใส่เศษอาหาร (food waste) มีฝาปิดมิดชิดพร้อมสวมถุงดำรองรับไว้ในทุกชั้นที่มีห้องพัก โดยจัดให้มีพนักงานทำความสะอาดจัดเก็บมูลฝอยจากถังรองรับมูลฝอยและคัดแยกมูลฝอยนำไปรวมที่ห้องพักมูลฝอยรวมเพื่อให้รถขนมูลฝอยนำไปกำจัดเก็บต่อไป	รูปที่ 2-10	-

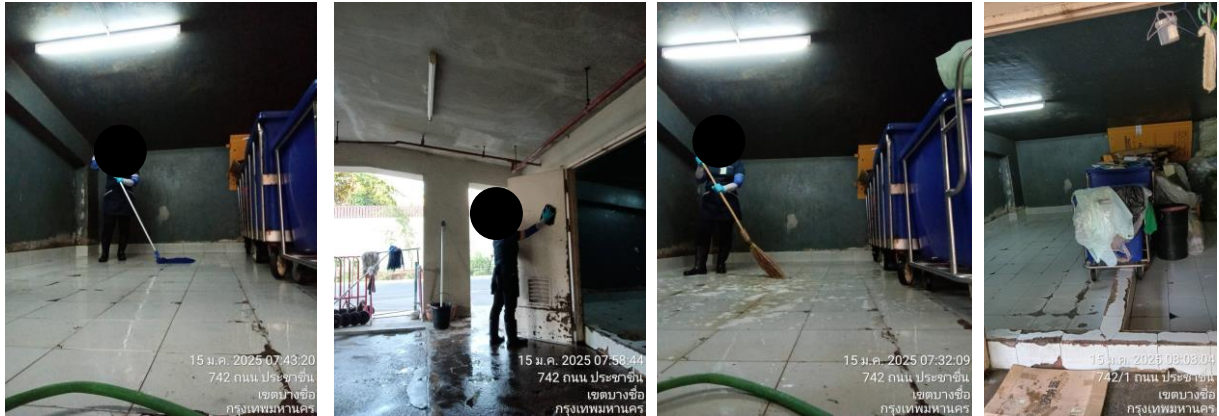
รูปที่ 2-11 ห้องพัสดุฝอยรวม และทำความสะอาดห้องพัสดุฝอยรวม

3. ก่อนรวบรวมมูลฝอยจากจุดต่างๆ ไปยังห้องพักมูลฝอยรวมของอาคารให้มัดปากถุงให้แน่น เพื่อป้องกันมูลฝอยกระจัดกระจายและสะดวกต่อการขนย้าย	✓		-	-
	4. จัดให้มีห้องพักมูลฝอยรวม ตั้งอยู่บริเวณชั้นล่างด้านทิศตะวันตกของโครงการ โดยภายใน แบ่งเป็น ห้องพักมูลฝอยแห้ง ความจุประมาณ 17.8 ลบ.ม. ภายในจะตั้งถังมูลฝอยอันตรายขนาด 200 ล. จำนวน 2 ถัง เพื่อรองรับมูลฝอยอันตรายแยกอย่างเป็นสัดส่วน และห้องพักมูลฝอยเปียก ความจุประมาณ 8.9 ลบ.ม. ภายในจะตั้งถังมูลฝอยขนาด 200 ล. จำนวน 4 ถัง รองรับมูลฝอยอีกชั้นหนึ่งเพื่อป้องกันการจัดกระจายของมูลฝอย หากถุงมูลฝอยฉีกขาด ซึ่งห้องพักมูลฝอยสามารถรองรับมูลฝอยแต่ละประเภทได้ไม่น้อยกว่า 3 เท่าของปริมาณมูลฝอยที่เกิดขึ้น	✓	โครงการได้มีห้องพักมูลฝอยรวมของโครงการตั้งอยู่บริเวณชั้น 1 มีลักษณะเป็นห้องคอนกรีตเสริมเหล็ก และมีประตูเหล็กชนิดบานที่บสำหรับ ปิด-เปิด ซึ่งรองรับมูลฝอยได้ไม่น้อยกว่า 3 วัน	รูปที่ 2-11	-

5. จัดให้มีการทำความสะอาดห้องพักมูลฝอยรวม และห้องพักมูลฝอยประจำชั้นอย่างสม่ำเสมอสัปดาห์ละครั้ง เพื่อป้องกันการเพาะตัวของเชื้อโรค	✓	โครงการได้จัดให้พนักงานทำความสะอาดห้องพักมูลฝอยรวมทุกสัปดาห์ ด้วยน้ำยาล้างทำความสะอาด เพื่อป้องกันการแพร่กระจายของเชื้อโรคและกลิ่นรบกวน น้ำที่เกิดจากการล้างทำความสะอาดจะถูกรวบรวมและระบายลงท่อ เพื่อนำไปบำบัดยังระบบบำบัดน้ำเสียต่อไป	รูปที่ 2-11	-

6. ห้องพักมูลฝอยต้องมีประตูปิดมิดชิด เพื่อป้องกันกลิ่นรบกวนผู้พักอาศัยภายในโครงการและชุมชนบริเวณใกล้เคียง โดยเปิดประตูเฉพาะช่วงที่มีการเก็บขนมูลฝอยเท่านั้น	✓	โครงการได้กำชับให้พนักงานที่มีหน้าที่รวบรวมมูลฝอยแต่ละจุดภายในพื้นที่โครงการ เมื่อนำขยะมาทิ้งที่ห้องพักมูลฝอยแล้วต้องปิดประตูให้มิดชิด ทุกครั้งและประตูห้องพักมูลฝอยจะปิดได้เมื่อต้องการนำขยะเข้ามาทิ้งเท่านั้น ทั้งนี้เพื่อป้องกันการส่งกลิ่นเหม็นรบกวนผู้พักอาศัยและประชาชนโดยรอบโครงการ	รูปที่ 2-11	-

7. บริเวณพื้นที่ห้องพักมูลฝอยรวม จัดให้มีท่อรวบรวมน้ำจากการล้างห้องพักมูลฝอย เข้าสู่ระบบบำบัดน้ำเสียรวมของโครงการ เพื่อบำบัดก่อนระบายออกสู่ภายนอก	✓		รูปที่ 2-11	-

8. จัดให้มีพนักงานคอยแลกรักษาความสะอาดบริเวณที่ตั้งถังมูลฝอย และห้องพักมูลฝอยรวมของโครงการ	✓	โครงการได้จัดให้มีพนักงานขนย้ายมูลฝอยจากห้องพักมูลฝอยมายังรถเก็บขนมูลฝอย เพื่ออำนวยความสะดวกในการเก็บขนมูลฝอยให้กับโครงการ	รูปที่ 2-11	-

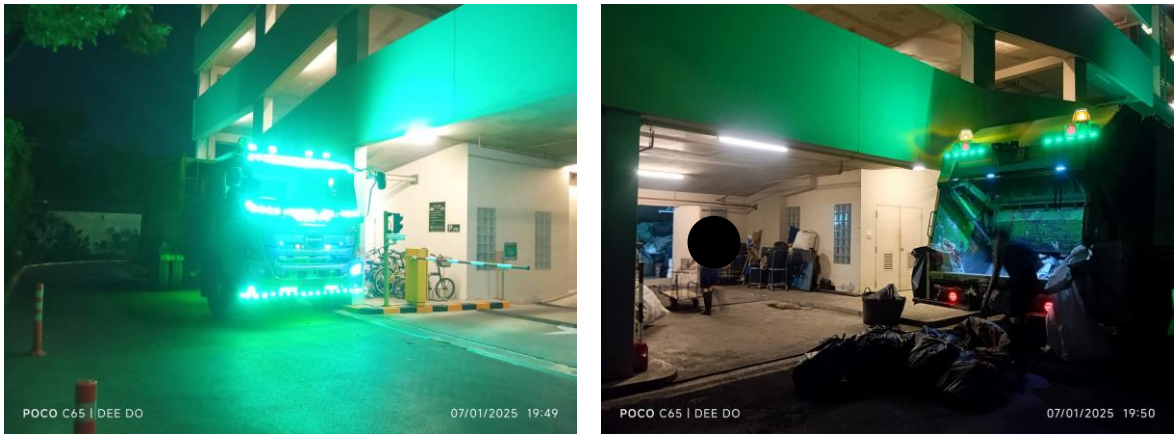
รูปที่ 2-12 รถเก็บขนมูลฝอยจากสำนักงานเขตบางซื่อเข้ามาจัดเก็บมูลฝอย

9. ติดตามประสานงานการจัดเก็บมูลฝอยของสำนักงานเขตบางซื่อให้มาจัดเก็บมูลฝอยจากโครงการอย่างสม่ำเสมอ โดยไม่มีการตกค้าง	✓	โครงการได้รับการอนุเคราะห์การเก็บมูลฝอยของโครงการจากสำนักงานเขตบางซื่อ ซึ่งจะเข้ามาเก็บมูลฝอยอาทิตย์ละ 2 ครั้ง (วันอังคาร และวันศุกร์) ทั้งนี้ระหว่างการดำเนินงาน เจ้าหน้าที่ของโครงการจะคอยอำนวยความสะดวกและตรวจเช็คไม่ให้มีการตกค้างภายในห้องพักมูลฝอยรวมของโครงการ	รูปที่ 2-12	-

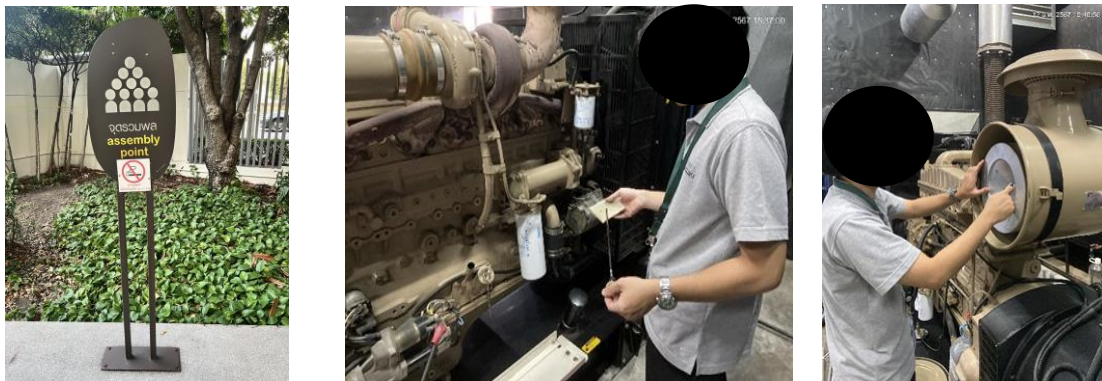
รูปที่ 2-13 จุดรวมของโครงการ

3. จัดให้มีจุดรวมคนเบื้องต้นบริเวณพื้นที่ด้านทิศตะวันออกของโครงการขนาดพื้นที่ประมาณ 555 ตร.ม. (โดย 1 คน จะใช้พื้นที่ยืนประมาณ 0.25 ม.) สามารถรองรับจำนวนคนได้ 2,220 คน ซึ่งเพียงพอต่อผู้พักอาศัยของโครงการ ซึ่งมีจำนวน 2,010 คน	✓	โครงการได้จัดให้มีจุดรวมพลบริเวณพื้นที่สีเขียวของโครงการ และได้จัดให้มีเจ้าหน้าที่ดูแลพื้นที่สีเขียวให้มีสภาพดี และสวยงามอยู่เสมอ	รูปที่ 2-13	-

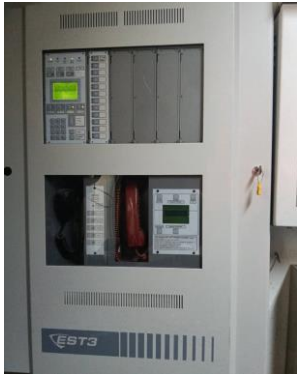
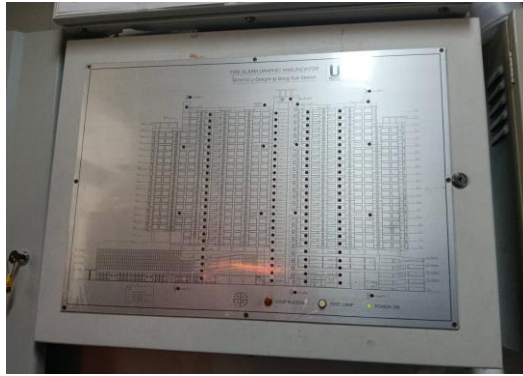
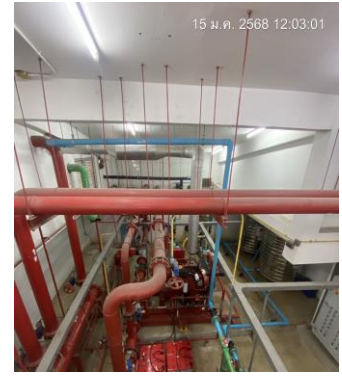
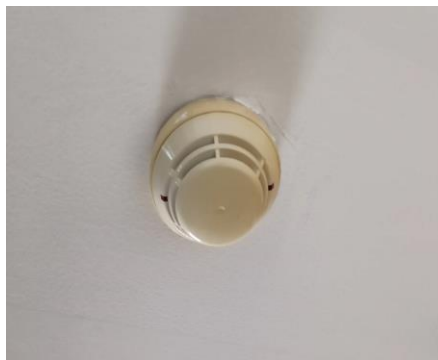
## รูปที่ 2-15 ระบบป้องกันและเตือนอัคคีภัย (ต่อ)

3.6 การป้องกันอัคคีภัย	1. จัดให้มีระบบป้องกันและเตือนอัคคีภัยของโครงการ รายละเอียด ดังนี้  1) ระบบป้องกันอัคคีภัย  1.1) ระบบท่อเย็น ติดตั้งท่อเย็นขนาดเส้นผ่านศูนย์กลาง 6 นิ้ว จำนวน 3 ท่อ รับน้ำดับเพลิงจากถังเก็บน้ำใต้ดินที่สำรองเพื่อการดับเพลิง เพื่อส่งน้ำดับเพลิงไปยังแต่ละชั้นของอาคาร  1.2) หัวรับน้ำดับเพลิงภายนอกอาคาร (FDC) ขนาด 2½x2½x6 นิ้ว (ดูรูปที่ 4 ประกอบ) พร้อม Check Valve จำนวน 1 ชุด คือ ติดตั้งไว้บริเวณด้านทิศตะวันออกของโครงการ เพื่อรับน้ำจากรถดับเพลิง และส่งน้ำดับเพลิงไปยังส่วนต่างๆ ของอาคาร  1.3) ตู้เก็บสายฉีดน้ำดับเพลิงพร้อมอุปกรณ์ (FHC) ติดตั้งไว้ในอาคารแต่ละชั้น ตั้งแต่ชั้นล่าง - ชั้นที่ 25 รวมจำนวน 75 ตู้ (3 ตู้/ชั้น)  14) ถังดับเพลิงเคมีแบบมือถือชนิด ABC ขนาด 10 ปอนด์ โดยจะติดตั้งอยู่ในตู้ FHC ในแต่ละชั้นของอาคาร  1.5) ถังดับเพลิงเคมีแบบมือถือชนิด CO <sub>2</sub> ขนาด 10 ปอนด์ ติดตั้งไว้ในห้องเครื่องงานระบบต่างๆ ได้แก่ ห้องเครื่องสูบน้ำ ห้องเครื่องลิฟต์ ห้องเครื่องไฟฟ้า เป็นต้น รวมทั้งสิ้น 6 จุด	✓	ปัจจุบันโครงการมีระบบป้องกันอัคคีภัย ที่ประกอบไปด้วยระบบท่อเย็นหัวรับน้ำดับเพลิงภายนอกอาคาร (FDC) เก็บสายฉีดน้ำดับเพลิงพร้อมอุปกรณ์ (FHC) ถังดับเพลิงเคมีแบบมือถือชนิด ABC ระบบหัวกระจายน้ำดับเพลิงอัตโนมัติ (Sprinkler System) และระบบเตือนอัคคีภัยอีกทั้งยังมีกิจกรรมอื่นๆ ที่สนับสนุนประสิทธิภาพของการป้องกันอัคคีภัย เช่น การสำรองน้ำดับเพลิง ระบบทางหนีไฟ ลิฟต์ดับเพลิงทางหนีไฟทางอากาศ และแผนป้องกันอัคคีภัย ซึ่งระบบดังกล่าวโครงการได้ออกแบบและก่อสร้างตามแบบที่ระบุในรายงานการวิเคราะห์ผลกระทบสิ่งแวดล้อมทุกประการ ซึ่งครอบคลุมกฎหมายที่เกี่ยวข้อง โดยปัจจุบันระบบดังกล่าวมีการทำงานอย่างมีประสิทธิภาพและมีการตรวจสอบ/บำรุงรักษาเป็นประจำนอกเหนือจากนี้โครงการยังได้จัดให้มีการดำเนินงานที่สอดคล้องต่อการป้องกันและระงับอัคคีภัย คือการซ้อมอพยพหนีเกิดเหตุฉุกเฉินไฟไหม้ เป็นประจำทุกปี ปีละ 1 ครั้ง เมื่อวันที่ 15 ธันวาคม 2567	รูปที่ 2-15 รูปที่ 2-36 รูปที่ 2-37 ภาคผนวก 9	-

2. จัดให้มีการตรวจสอบระบบป้องกันและเตือนอัคคีภัยให้สามารถใช้งานได้อยู่เสมอ หากพบว่าเสียหายหรือใช้การไม่ได้ให้รีบดำเนินการแก้ไขทันที	✓	โครงการจัดให้มีการตรวจสอบระบบป้องกันและเตือนอัคคีภัยให้สามารถใช้งานได้เสมอหากพบว่ามีเสียหายหรือใช้การไม่ได้ให้รีบดำเนินการแก้ไขทันที	รูปที่ 2-15	-

4. จัดมีพื้นที่หนีไฟทางอากาศอยู่ที่ชั้นหลังคา ค.ส.ล. ความกว้าง 10 ม. ความยาว 10 ม.	✓	โครงการได้จัดมีพื้นที่หนีไฟทางอากาศอยู่ที่ชั้นหลังคา ค.ส.ล. ความกว้าง 10 ม. ความยาว 10 ม.	รูปที่ 2-15	-

5. ติดป้ายแนะนำการใช้อุปกรณ์แต่ละตัว ไว้บริเวณที่อุปกรณ์ติดตั้งอยู่เพื่อให้ผู้ที่อยู่ใกล้ที่เกิดเหตุสามารถใช้ได้ทันที	✓	โครงการติดป้ายแนะนำการใช้อุปกรณ์แต่ละตัว ไว้บริเวณที่อุปกรณ์ติดตั้งอยู่เพื่อให้ผู้ที่อยู่ใกล้ที่เกิดเหตุสามารถใช้ได้ทันที	รูปที่ 2-15	-

6. จัดทำผังเส้นทางการอพยพหนีไฟไปยังจุดรวมคนเบื้องต้น ติดตั้งไว้ภายในอาคารตามจุดต่างๆ เพื่อให้ผู้ที่อยู่ในอาคารสามารถหนีไฟไปยังจุดรวมคนได้อย่างรวดเร็ว	✓	โครงการมีทำผังเส้นทางการอพยพหนีไฟไปยังจุดรวมคนเบื้องต้น ติดตั้งไว้ภายในอาคารตามจุดต่างๆ เพื่อให้ผู้ที่อยู่ในอาคารสามารถหนีไฟไปยังจุดรวมคนได้อย่างรวดเร็ว	รูปที่ 2-15	-

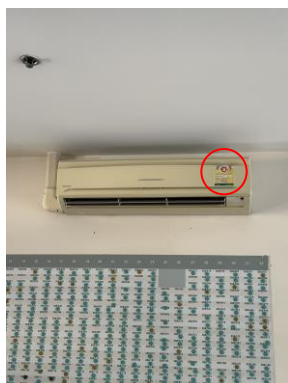
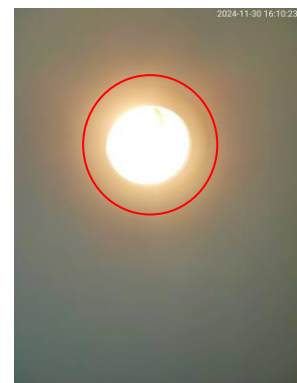
รูปที่ 2-21 อุปกรณ์ประหยัดไฟเบอร์ 5 และหลอดไฟประหยัดไฟ

2. เลือกใช้อุปกรณ์ที่ช่วยประหยัดไฟฟ้า เช่น หลอดผอม การติดตั้งสวิทช์ตั้งเวลา (Timer) หรือ Time Delay Switch ทำงานเปิด-ปิด ไฟฟ้าจากบริเวณที่ใช้ไฟบางเวลา	✓	โครงการได้เลือกใช้อุปกรณ์ที่ช่วยประหยัดไฟฟ้า เช่น หลอดประหยัดไฟ และมีการติดตั้งสวิทช์ตั้งเวลา (Timer) หรือ Time Delay Switch ทำงานเปิด-ปิด ไฟฟ้าจาก บริเวณที่ใช้ไฟบางเวลา	รูปที่ 2-21	-

3. ติดตั้งอุปกรณ์ไฟฟ้าภายในห้องพักต่างๆ ให้เป็นอุปกรณ์ ช่วยประหยัดไฟฟ้า อาทิ หลอดผอมประหยัดไฟ เป็นต้น	✓	โครงการติดตั้งอุปกรณ์ไฟฟ้าภายในห้องพักต่างๆ ให้เป็นอุปกรณ์ช่วยประหยัดไฟฟ้า อาทิ หลอด ประหยัดไฟ และแอร์	รูปที่ 2-21	-

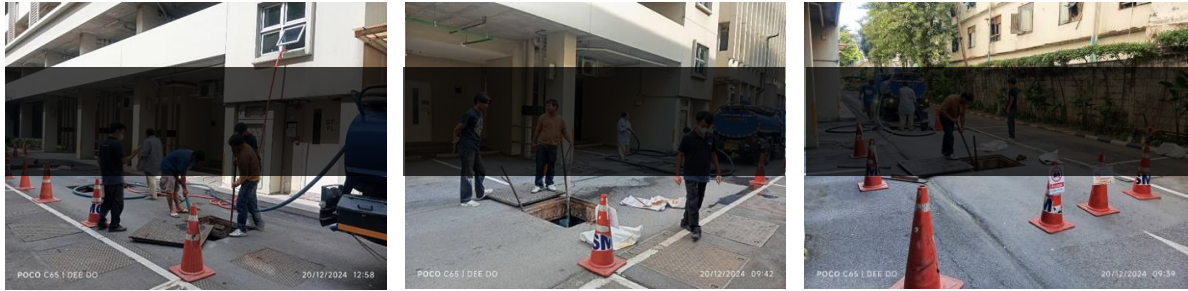
รูปที่ 2-26 สูบไขมันและสูบน้ำส่วนเกินเมื่อวันที่ 20 ธันวาคม 2567

3. จัดให้มีพนักงานตัดไขมันจากบ่อดักไขมันเป็นประจำทุกสัปดาห์ โดยตัดไขมันใส่ถุงดำมัดปากถุงให้แน่น และนำไปไว้รวมที่ห้องพัสดุฝอยเปียกเพื่อการเก็บขนมูลฝอยของสำนักงานเขตบางซื่อมารับไปกำจัดต่อไป		นิติบุคคลได้จัดให้มีการสูบน้ำไขมันและสูบน้ำตะกอนส่วนเกินเมื่อวันที่ 20 ธันวาคม 2567	รูปที่ 2-26	-

4. ประสานให้สำนักงานเขตบางซื่อ มาสูบตะกอนส่วนเกินจากระบบบำบัดน้ำเสียรวม ไปกำจัดเป็นประจำทุกเดือน	✓	นิติบุคคลได้จัดให้มีการสูบน้ำไขมันและสูบตะกอนส่วนเกินเมื่อวันที่ 20 ธันวาคม 2567	รูปที่ 2-26	-

2. จัดให้มีเจ้าหน้าที่ที่มีความรู้ ความชำนาญ ดูแลรักษาและควบคุมระบบบำบัดน้ำเสียรวมของโครงการ ให้ทำงานได้อย่างต่อเนื่อง และมีประสิทธิภาพ	✓	จัดให้มีเจ้าหน้าที่ที่มีความรู้ ความชำนาญ ดูแลรักษาและควบคุมระบบบำบัดน้ำเสียรวมของโครงการ ให้ทำงานได้อย่างต่อเนื่อง และมีประสิทธิภาพ	รูปที่ 2-26	-

4. ประสานให้สำนักงานเขตบางซื่อ มาสูบน้ำตะกอนส่วนเกินจากระบบบำบัดน้ำเสียรวม ไปกำจัดเป็นประจำทุกเดือน	✓	นิติบุคคลได้จัดให้มีการสูบน้ำไขมันและสูบตะกอนส่วนเกินเมื่อวันที่ 20 ธันวาคม 2567	รูปที่ 2-26	-

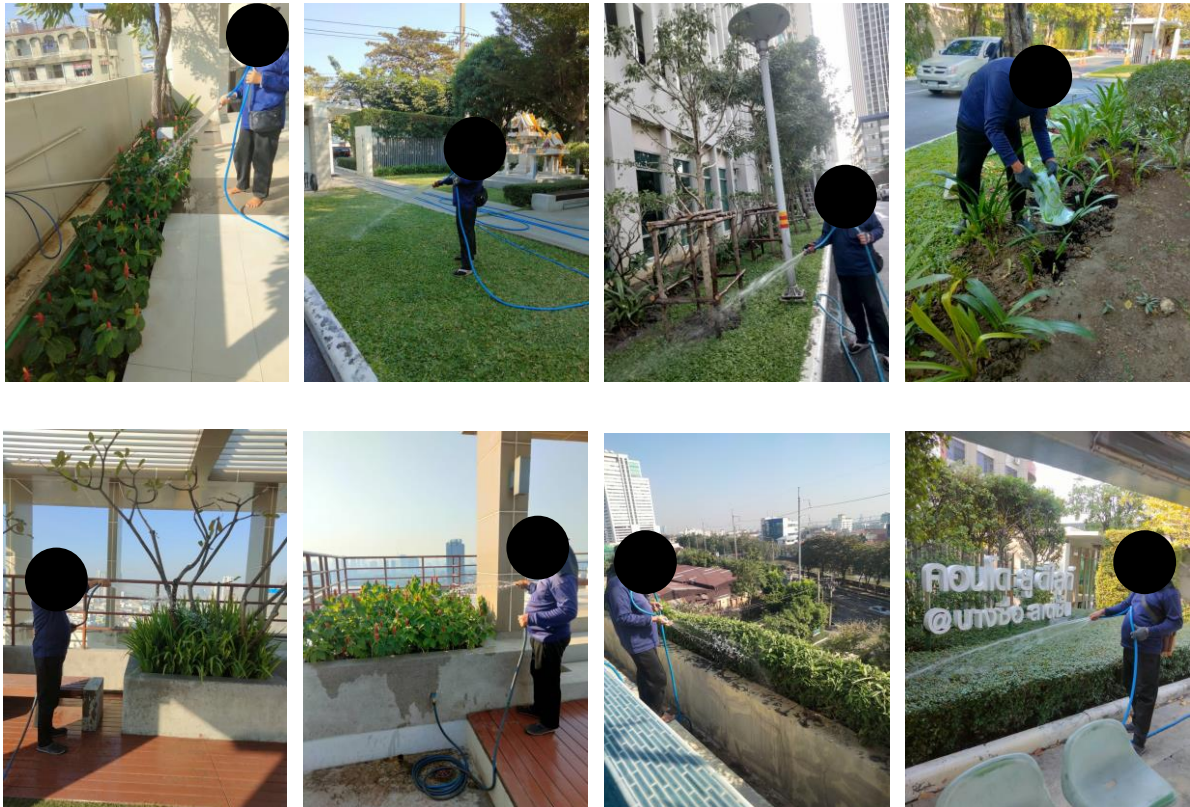
รูปที่ 2-27 เจ้าหน้าที่ดูแลพื้นที่สีเขียว

3. จัดให้มีพื้นที่สีเขียวภายในโครงการ ขนาดพื้นที่รวม 2,091 ตร.ม. ซึ่งจะช่วยลดความร้อนที่จะเข้ามาในอาคาร	✓	ปัจจุบันพื้นที่สีเขียวของโครงการ ประกอบด้วย ชั้น 1 ชั้น 6 ชั้น 23 (ฝั่งตะวันตก มีปัญหาน้ำรั่วซึม เอาต้นไม้ ออก อยู่ในระหว่างปรับปรุง) ทั้งนี้โครงการได้จัดให้มีเจ้าหน้าที่ดูแลบำรุงรักษา ให้พื้นที่สีเขียวของโครงการมีความสมบูรณ์สวยงาม อยู่ตลอดเวลา หากมีพื้นที่บริเวณใดเสื่อมโทรม เจ้าหน้าที่ของโครงการจะดูแลเป็นพิเศษหรือปลูก ทดแทนใหม่ทันที	รูปที่ 2-3 รูปที่ 2-27	-

4. จัดให้มีพื้นที่สีเขียวภายในโครงการให้มากที่สุด โดยจะจัดให้มีพื้นที่สีเขียวทั้งหมด 2,091 ตร.ม. ทั้งนี้ เพื่อช่วยลดปริมาณความร้อนที่สะสมของพื้นที่ที่เป็นลานคอนกรีต และจะถ่ายเทสู่ตัวอาคารเวลากลางคืน	✓	ปัจจุบันพื้นที่สีเขียวของโครงการ ประกอบด้วย ชั้น 1 ชั้น 6 ชั้น 23 (ฝั่งตะวันตก มีปัญหาน้ำรั่วซึม เอาต้นไม้ ออก อยู่ในระหว่างปรับปรุง) ทั้งนี้โครงการได้จัดให้มีเจ้าหน้าที่ดูแลบำรุงรักษา ให้พื้นที่สีเขียวของโครงการมีความสมบูรณ์สวยงามอยู่ตลอดเวลา หากมีพื้นที่บริเวณใดเสื่อมโทรม เจ้าหน้าที่ของโครงการ จะดูแลเป็นพิเศษหรือปลูกทดแทนใหม่ทันที	รูปที่ 2-3 รูปที่ 2-27	-

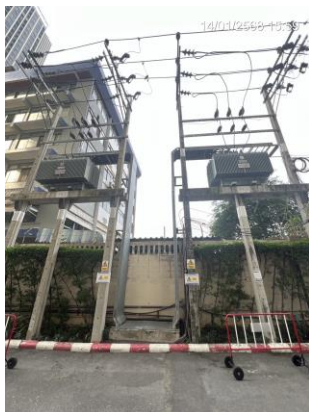
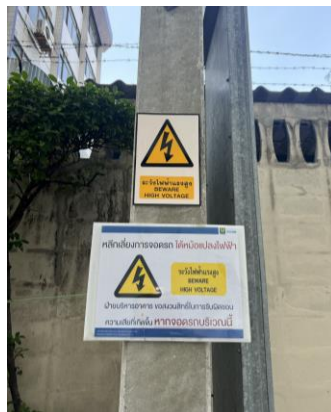
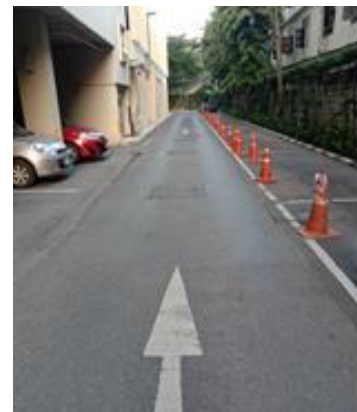
รูปที่ 2-28 หม้อแปลงไฟฟ้าของโครงการ

3.5 การใช้ไฟฟ้า	1. ติดตั้งหม้อแปลงไฟฟ้าชนิด Oil Immerse ขนาด 1,500 KVA จำนวน 2 ชุด	✓	โครงการมีการติดตั้งหม้อแปลงไฟฟ้าชนิด Oil Immerse ขนาด 1,500 KVA จำนวน 2 ชุด	รูปที่ 2-28	-

3.8 การอนุรักษ์พลังงาน	1. ปฏิบัติตามพระราชบัญญัติการส่งเสริมการอนุรักษ์พลังงาน พ.ศ. 2535 เนื่องจากโครงการจัดเป็นอาคารสูงและอาคาร ขนาดใหญ่พิเศษ และมีความต้องการใช้ไฟฟ้าเกิน 1,000 KVA	✓	โครงการมีการติดตั้งหม้อแปลงไฟฟ้าชนิด Oil Immerse ขนาด 1,500 KVA จำนวน 2 ชุด	รูปที่ 2-28	-

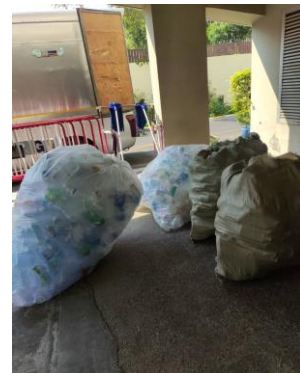
รูปที่ 2-31 ร้านรับซื้อมูลฝอยรีไซเคิลเข้ามารับซื้อ

11. ประสานกับร้านซื้อของเก่าบริเวณใกล้เคียง ให้มารับซื้อ มูลฝอยที่สามารถนำกลับมาใช้ได้โดยตรง	✓	ภายหลังการคัดแยกขยะ พนักงานทำความสะอาดจะนำ มูลฝอยที่สามารถนำกลับมาใช้ได้ขายให้กับ SCG ซึ่งรายรับค่าจำหน่ายขยะรีไซเคิลโครงการ กับ SCG ช่วงเดือนกรกฎาคมถึงเดือนธันวาคม 2567 เป็นจำนวน เงิน 18,006.40 บาท	รูปที่ 2-31 ภาคผนวก 14	-

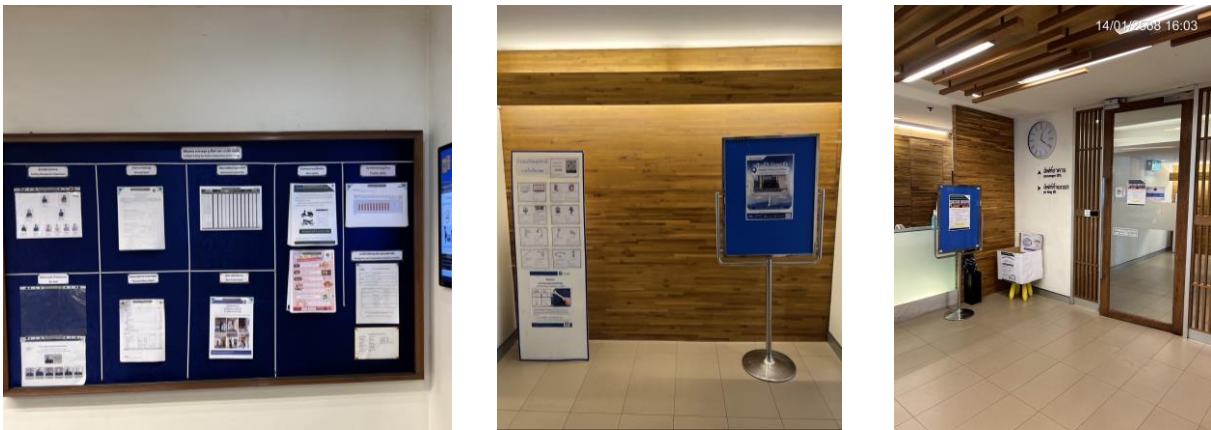
รูปที่ 2-35 แสดงการประชาสัมพันธ์กิจกรรมต่างๆ ของโครงการ

6. จัดให้มีการประชาสัมพันธ์วิธีการประหยัดพลังงาน อาทิ จัดทำแผ่นพับป้ายแสดงวิธีการประหยัดพลังงาน เป็นต้น	✓	โครงการจัดให้มีการประชาสัมพันธ์วิธีการประหยัดพลังงาน	รูปที่ 2-35	-

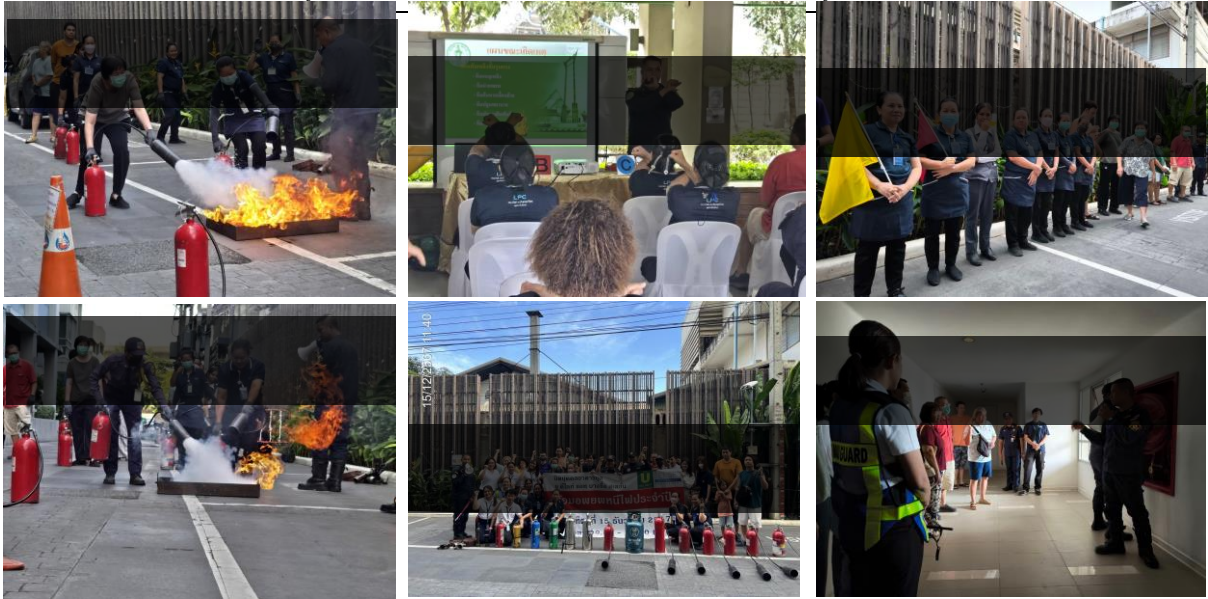
รูปที่ 2-37 อบรมฝึกซ้อมอพยพหนีไฟ วันที่ 15 ธันวาคม 2567

7. จัดอบรมและซ้อมการอพยพหนีไฟเพลิงไหม้อย่างน้อยปีละ 1 ครั้ง โดยติดต่อประสานกับงานสถานีดับเพลิงบางโพ ให้มาจัดอบรมและซักซ้อมแผนอพยพหนีไฟให้กับโครงการ	✓	โครงการมีการซ้อมอพยพหนีไฟเกิดเหตุฉุกเฉินไฟไหม้เป็นประจำทุกปี ปีละ 1 ครั้ง เมื่อวันที่ 15 ธันวาคม 2567	รูปที่ 2-37	-

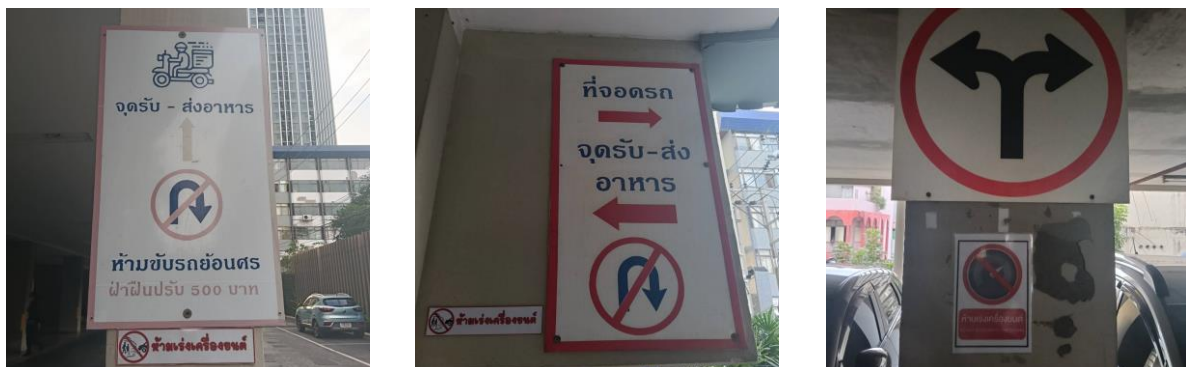
รูปที่ 2-39 ป้ายห้ามแรงเครื่องยนต์

2. ติดตั้งป้ายห้ามเร่งเครื่องยนต์ไว้บริเวณที่จอดรถและทางวิ่งภายในโครงการให้เห็นอย่างชัดเจน	✓	โครงการได้ติดตั้งป้ายห้ามเร่งเครื่องยนต์ไว้บริเวณที่จอดรถยนต์และทางวิ่งภายในโครงการ	รูปที่ 2-39	-

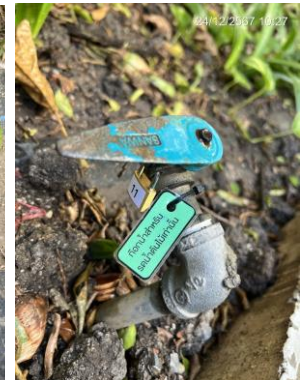
รูปที่ 2-45 ติดตั้งก๊อกรน้ำตามจุดต่างๆ และติดป้าย "ก๊อกรน้ำสำหรับรดน้ำต้นไม้เท่านั้น"

5. นำน้ำทิ้งภายหลังการบำบัดแล้วปริมาณ 132 ลบ.ม./วันมารดน้ำต้นไม้ภายในโครงการ โดยติดตั้งก๊อกน้ำตามจุดต่างๆ เพื่อให้พนักงานต่อสายยางรดน้ำต้นไม้และจะจัดทำป้าย "ใช้น้ำทิ้งรดน้ำต้นไม้" ให้เห็นชัดเจน เพื่อมิให้ผู้คนเข้าถึงหรือสัมผัสน้ำทิ้งดังกล่าว	✓	มีการติดตั้งก๊อกน้ำตามจุดต่างๆ เพื่อนำน้ำทิ้งหลังการบำบัดมารดน้ำต้นไม้ภายในโครงการ และจะจัดทำป้าย "ก๊อกน้ำสำหรับรดน้ำต้นไม้เท่านั้น" เรียบร้อยแล้ว	รูปที่ 2-45	-

5. นำน้ำทิ้งภายหลังการบำบัดแล้วปริมาณ 132 ลบ.ม./วัน มารดน้ำต้นไม้ภายในโครงการ โดยติดตั้งก๊อกน้ำตามจุดต่างๆ เพื่อให้พนักงานต่อสายยางรดน้ำต้นไม้และจะจัดทำป้าย "ใช้น้ำทิ้งรดน้ำต้นไม้" ให้เห็นชัดเจน เพื่อมิให้ผู้คนเข้าถึง หรือสัมผัสน้ำทิ้งดังกล่าว		มีการติดตั้งก๊อกน้ำตามจุดต่างๆ เพื่อนำน้ำทิ้งหลังการบำบัดมารดน้ำต้นไม้ภายในโครงการ และจะจัดทำป้าย "ใช้น้ำทิ้งรดน้ำต้นไม้" เรียบร้อยแล้ว	รูปที่ 2-45
