รายงานผลการปฏิบัติตามมาตรการป้องกันและแก้ไขผลกระทบสิ่งแวดล้อม และมาตรการติดตามตรวจสอบ

ผลกระทบสิ่งแวดล้อม (ระยะดำเนินการ)

โครงการทำเทียบเรือสินค้า ณ บับประจำเดือนกรกฎาคม-ธันวาคม 2567

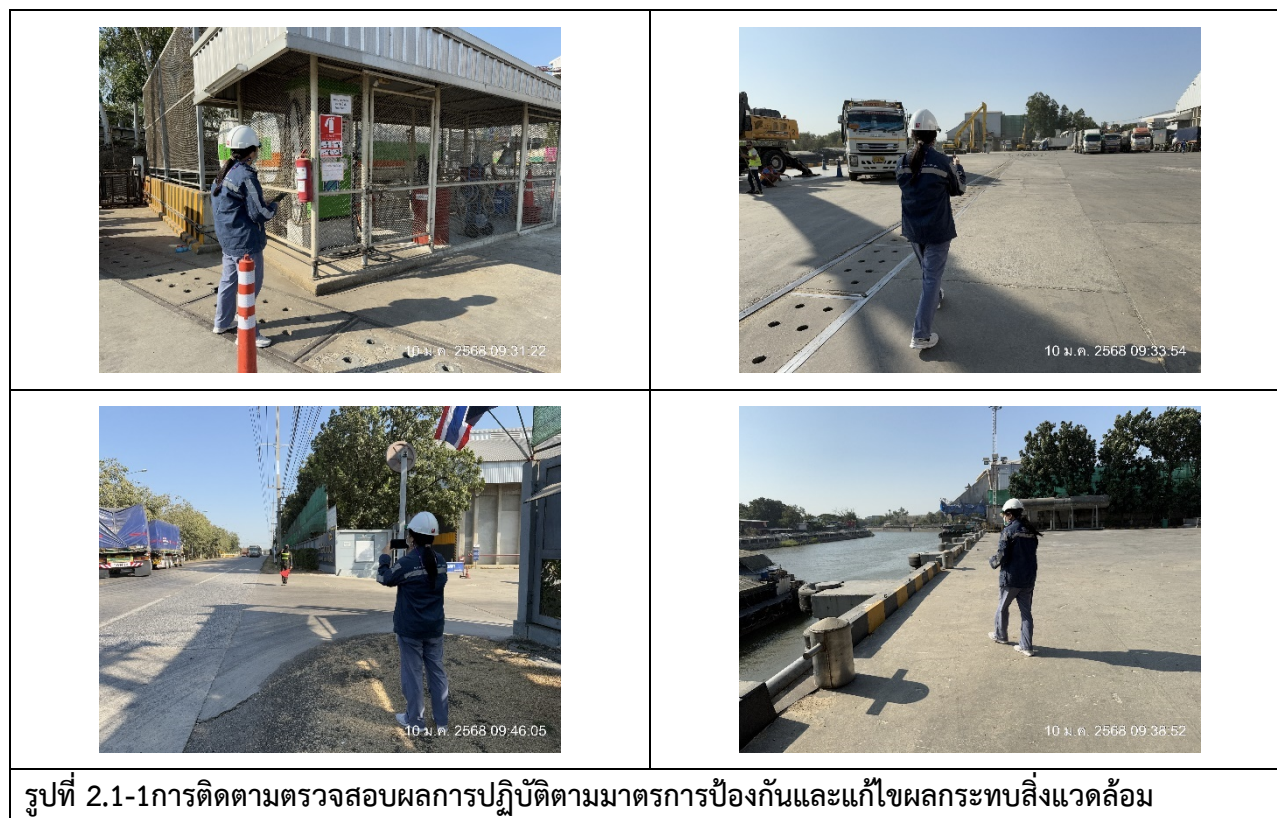
รูปที่ 2.1-1การติดตามตรวจสอบผลการปฏิบัติตามมาตรการป้องกันและแก้ไขผลกระทบสิ่งแวดล้อม

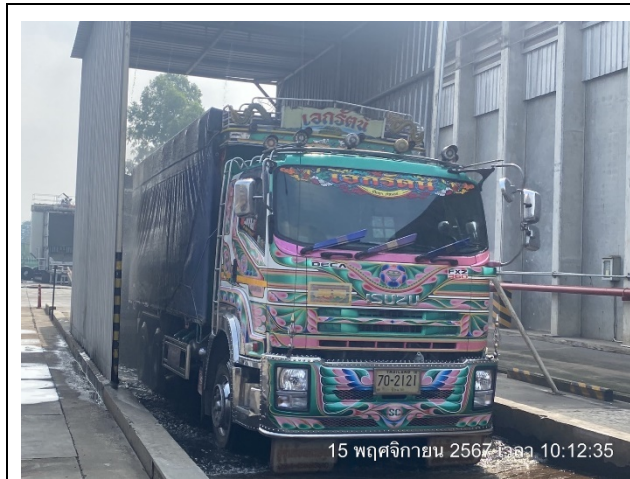
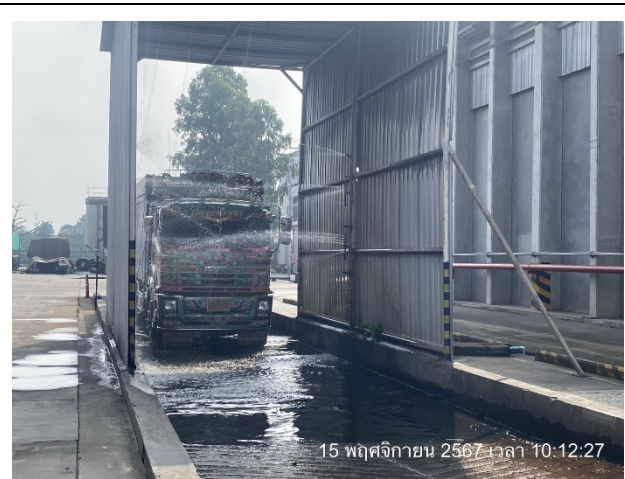
รูปที่ 2.2-4 เครื่องฉีดน้ำแรงดันสูงแบบอัตโนมัติบริเวณบ่อล้างล้อ เพื่อล้างล้อรถบรรทุกก่อนออกจากพื้นที่โครงการ

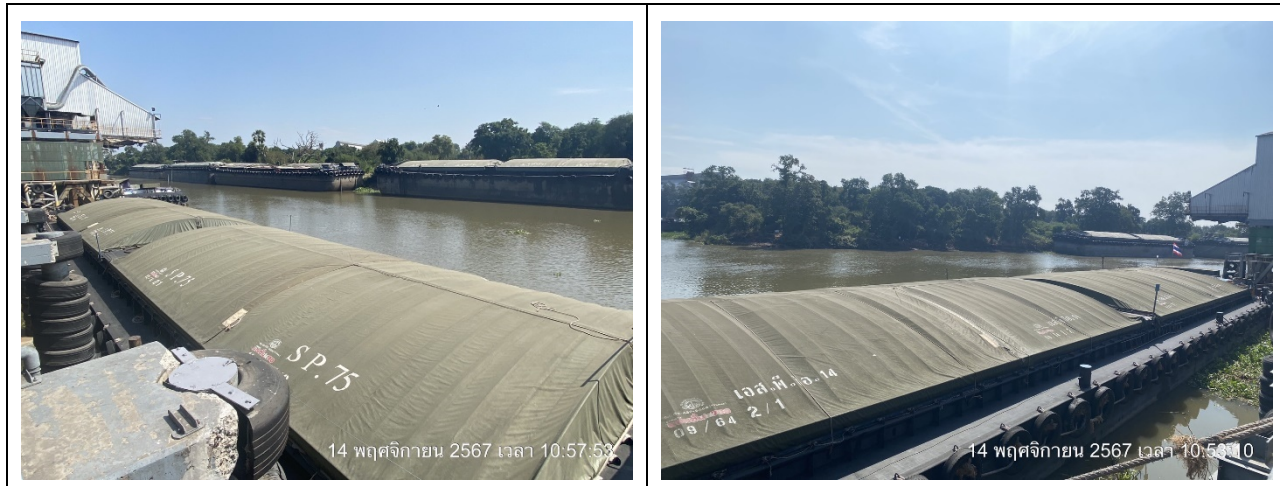
รูปที่ 2.2-11 เรือลำเลียงสินค้าทุกลำจะต้องคลุมผ้าใบระหว่างการขนส่งจากท่าเทียบเรือต้นทางมายังท่าเทียบเรือโครงการและจากท่าเทียบเรือโครงการไปยังท่าเทียบเรือปลายทาง เพื่อป้องกันฝุ่นละออง

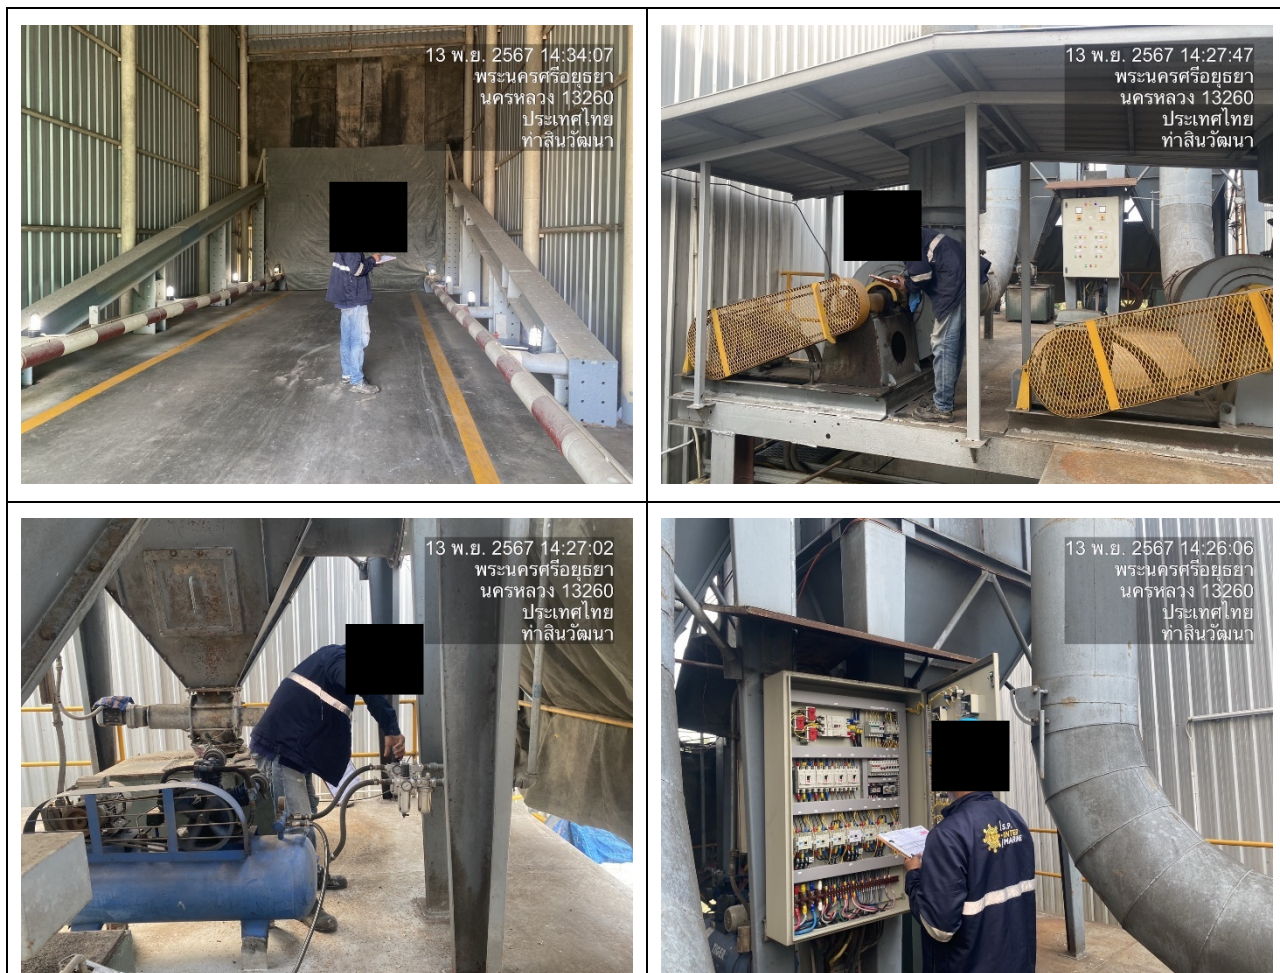
รูปที่ 2.2-12 การตรวจสอบสภาพเครื่องดักจับฝุ่น (Bag Filter) ก่อนลงสินค้าทุกครั้ง เพื่อให้ใช้งานได้ดีอยู่เสมอ

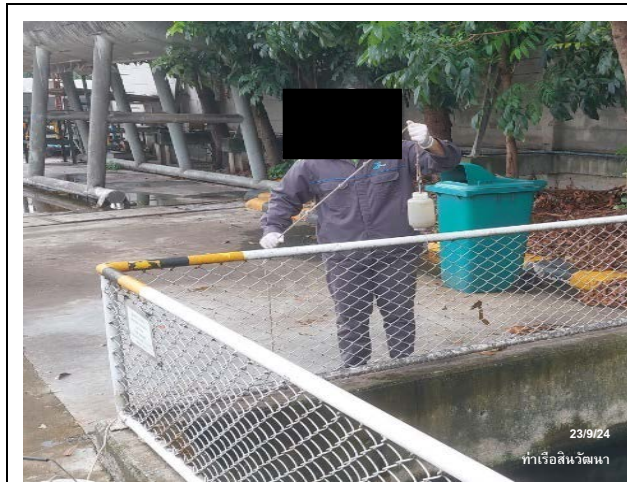
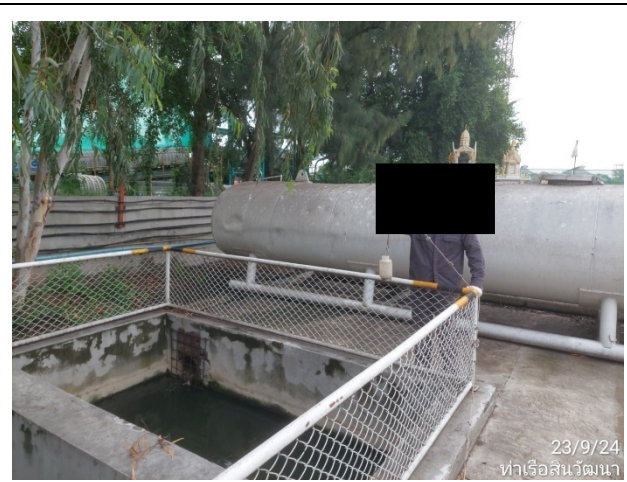
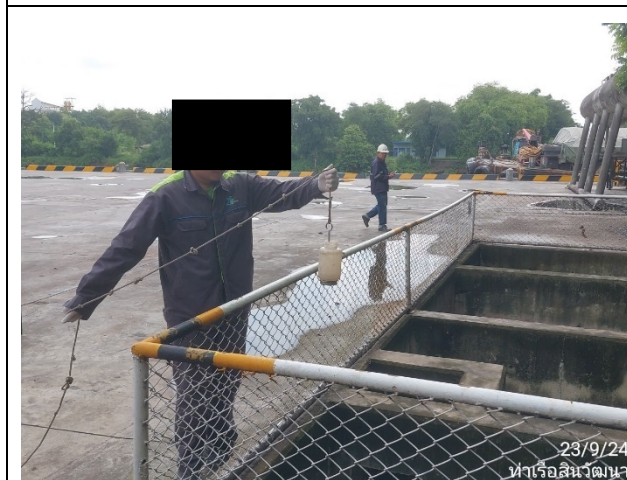
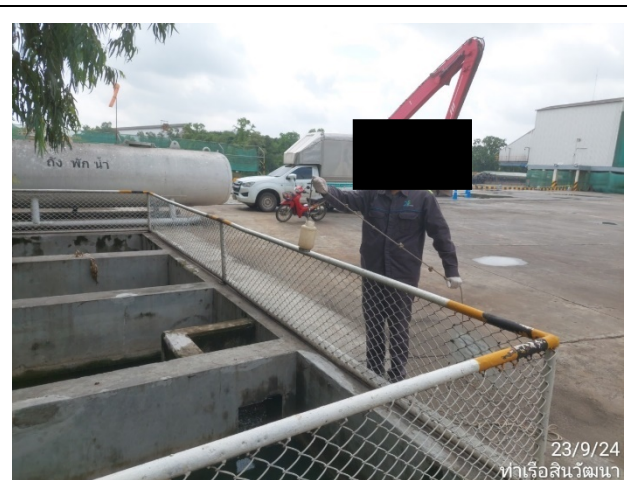
รูปที่ 2.2-26 การเก็บตัวอย่างคุณภาพน้ำทิ้งของโครงการ

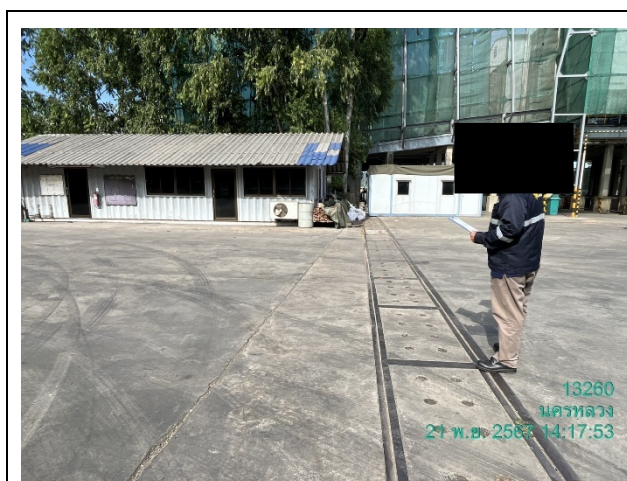
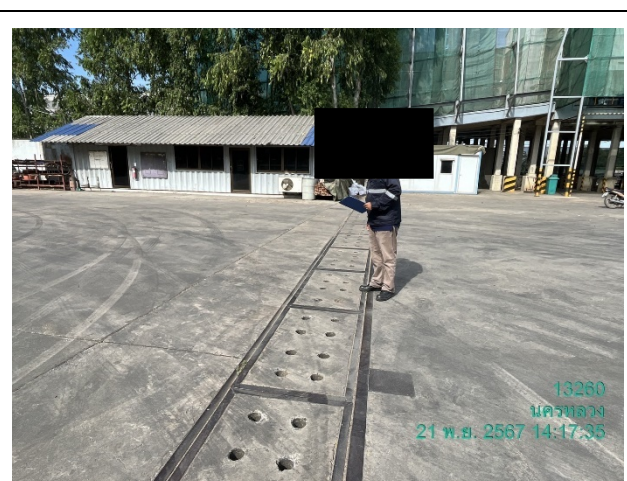
รูปที่ 2.2-27 พนักงานตรวจสอบระบบระบายน้ำอย่างสม่ำเสมอ

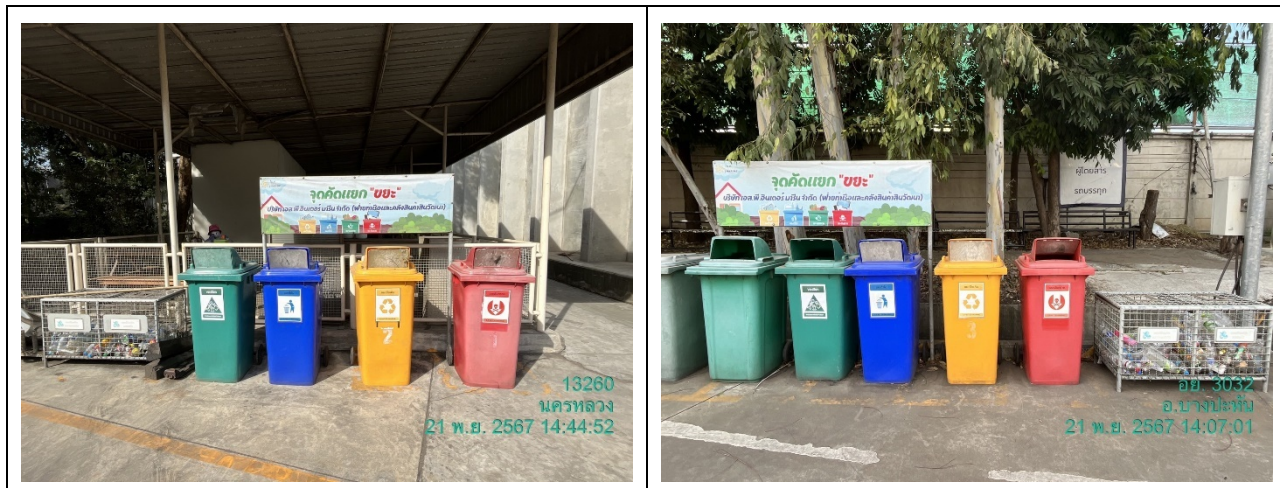
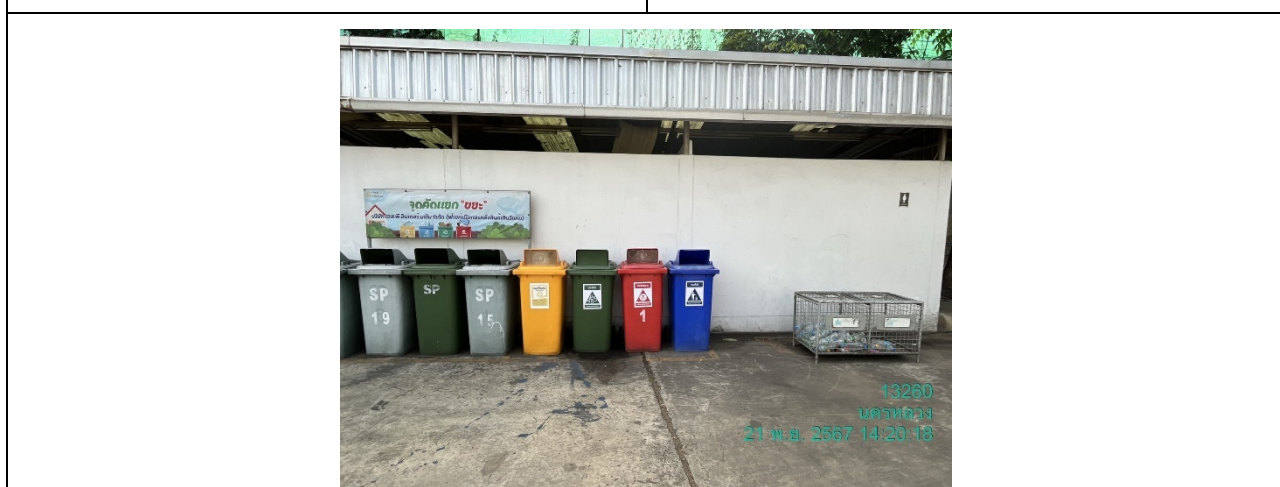
รูปที่ 2.2-28 จัดหาภาชนะเก็บรวบรวมมูลฝอยให้เหมาะสมและเพียงพอ

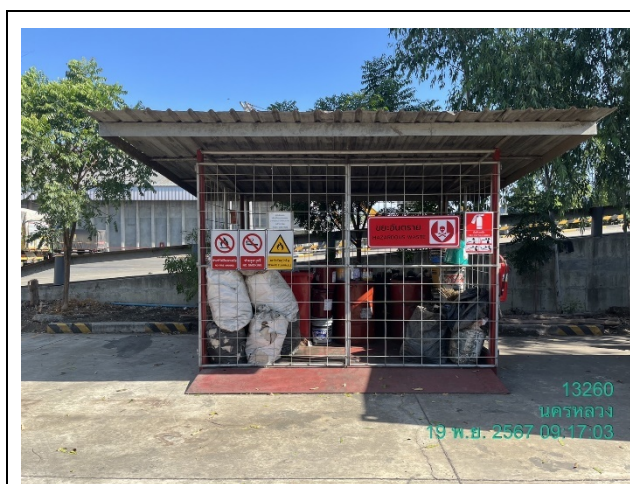
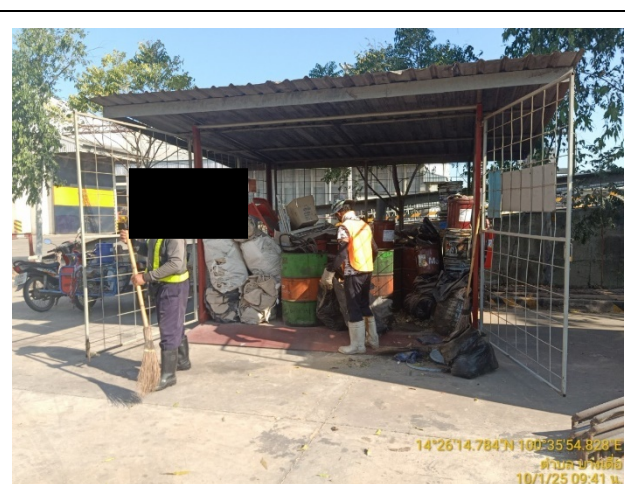
รูปที่ 2.2-31 ห้องพักขยะอันตรายของโครงการ

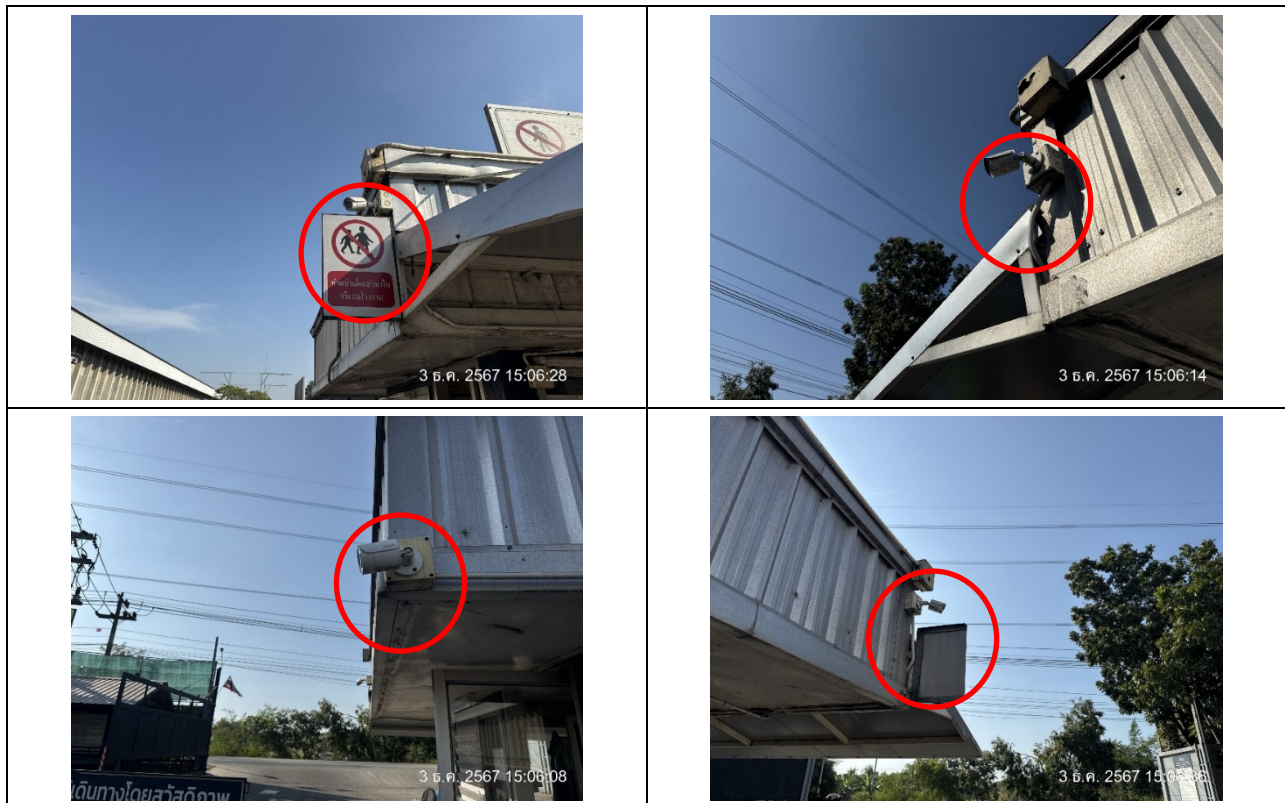
กล้อง CCTV บริเวณทางเข้า-ออกหลังท่า

รูปที่ 2.2-40 ติดตั้งกล้อง CCTV บริเวณหน้าท่า และบริเวณทางเข้า-ออกหลังท่า เพื่อใช้ภาพที่บันทึกไว้เป็นหลักฐานกรณีเกิดอุบัติเหตุบริเวณทางเข้า-ออกท่าเทียบเรือ

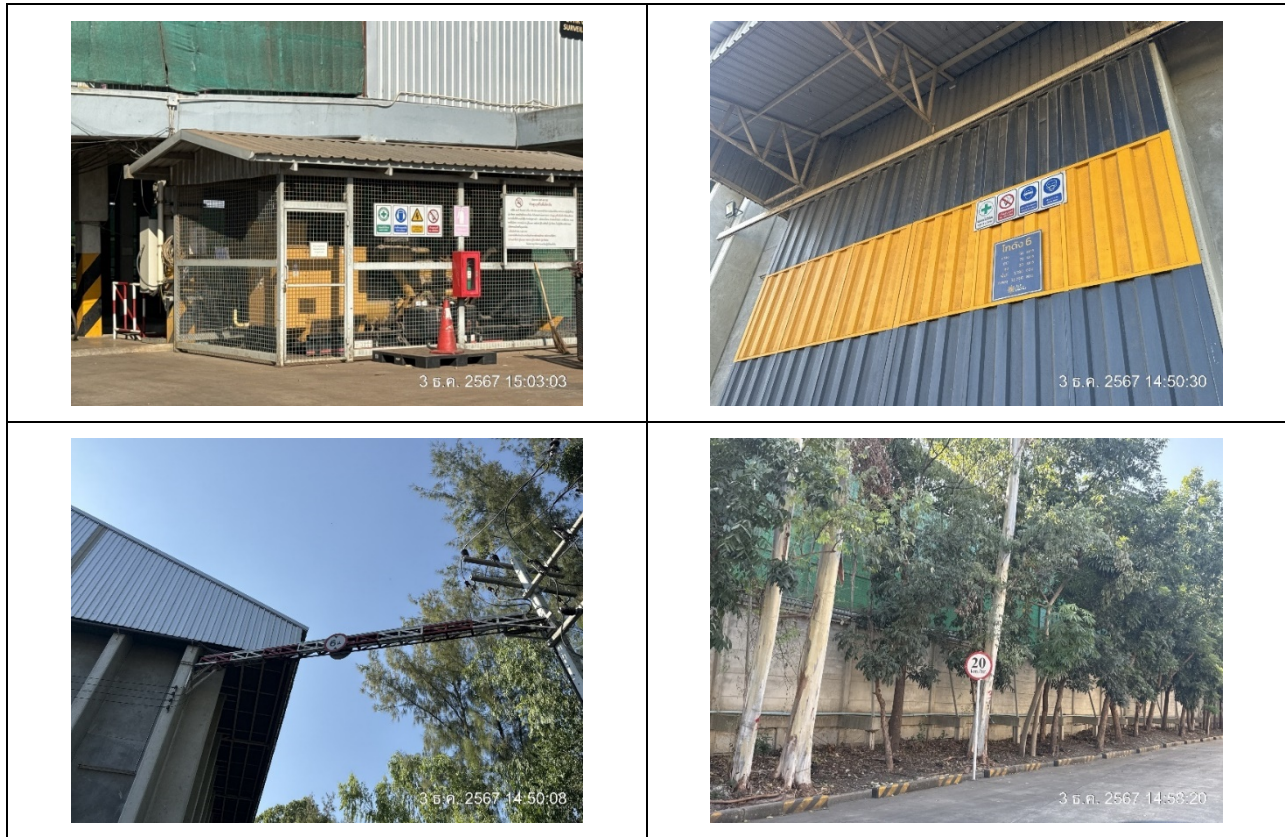
รูปที่ 2.2-41 การติดตั้งป้ายบังคับ ป้ายเตือน ป้ายแนะนำ บริเวณทางเข้า-ออกท่าเทียบเรือ

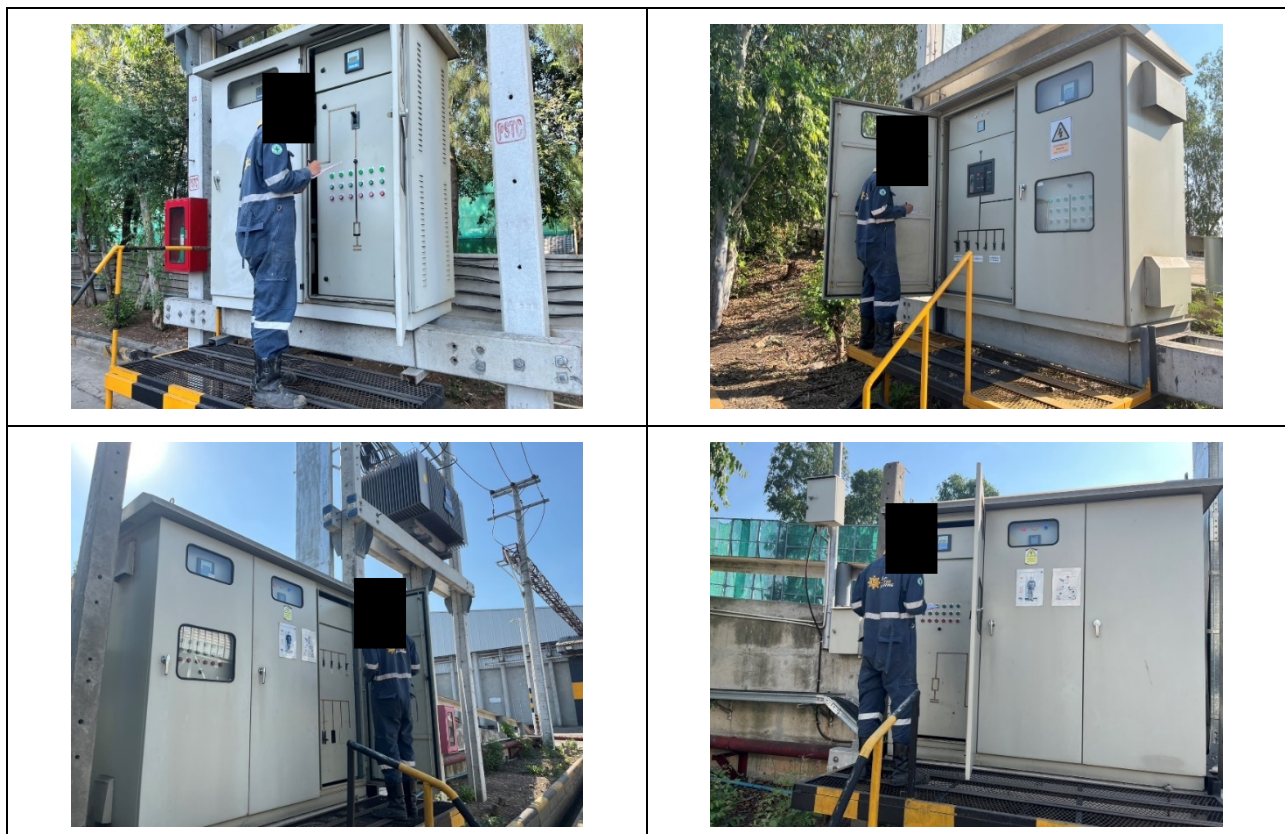
รูปที่ 2.2-42 การตรวจสอบ บำรุงรักษาไฟฟ้าแสงสว่างบริเวณท่าเทียบเรือ

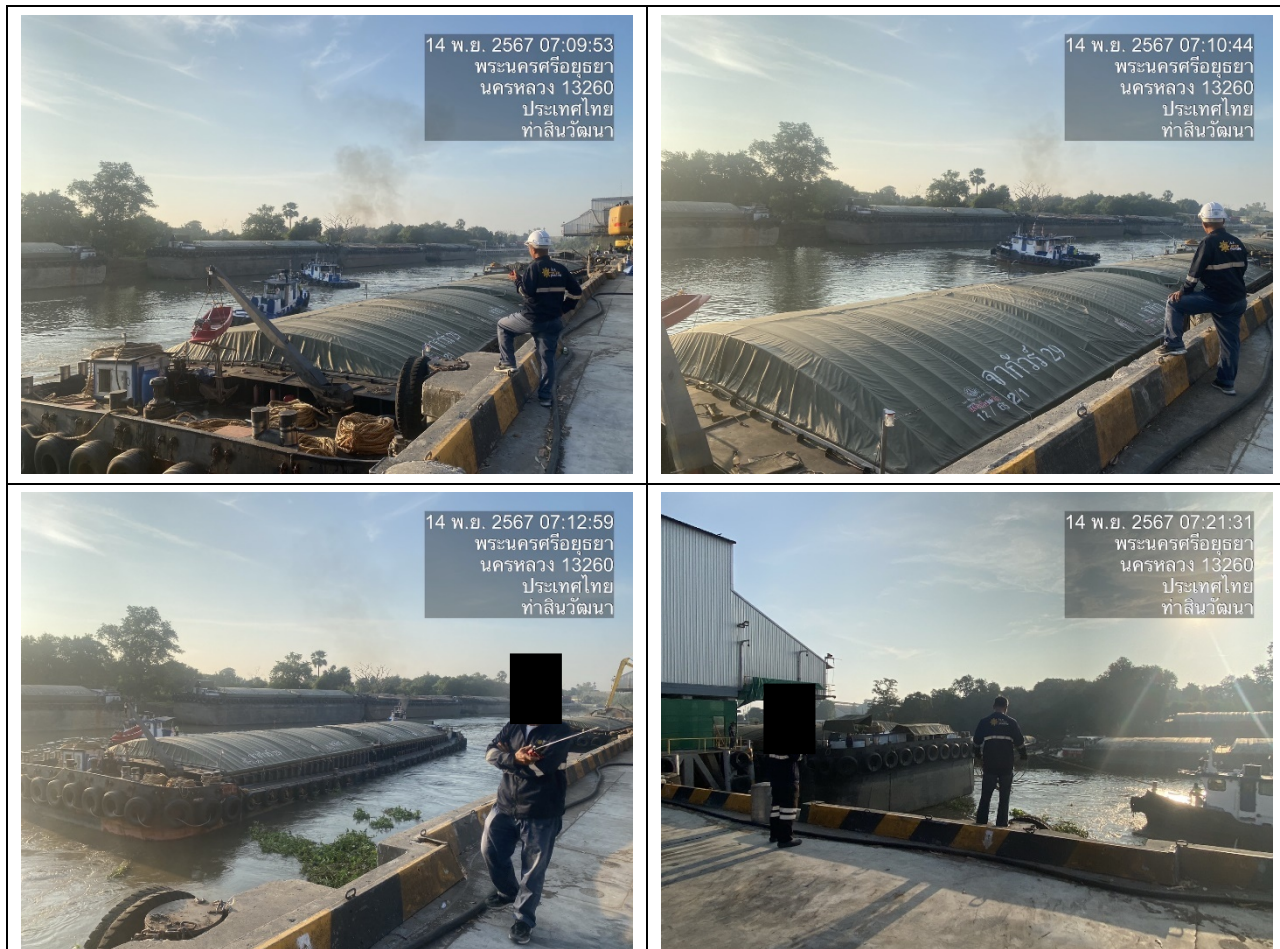
รูปที่ 2.2-43 พนักงานประจำท่าเรือทำหน้าที่ตรวจสอบความพร้อมของท่าเรือและเรือก่อนที่เรือจะเข้า-ออก และการควบคุมเรือที่เข้า-ออกท่าเทียบเรือของโครงการ

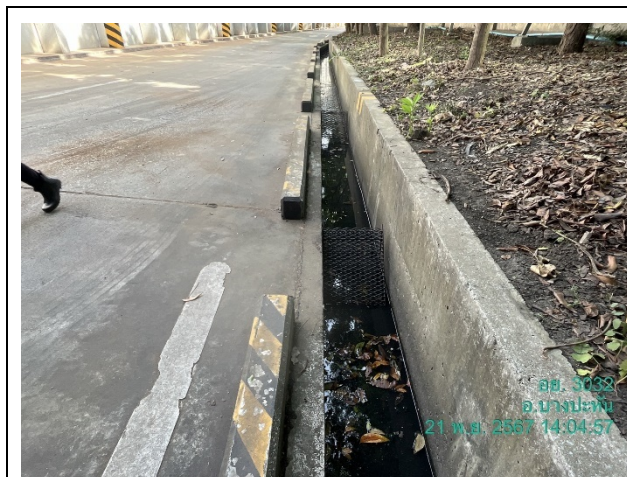
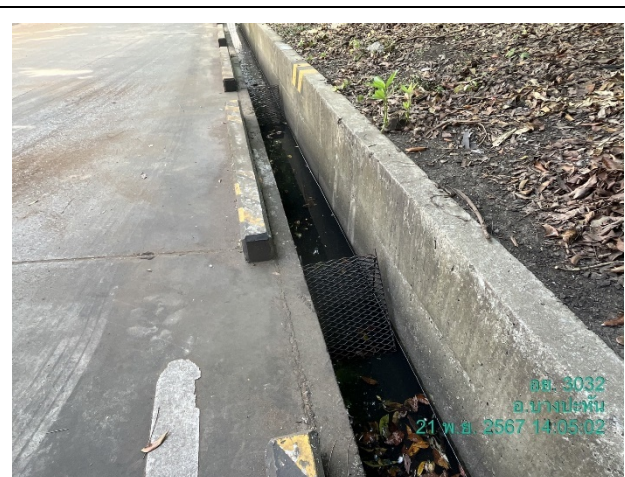
รูปที่ 2.2-52 ตะแกรงดักขยะบริเวณรางระบายน้ำเป็นระยะภายในพื้นที่โครงการ

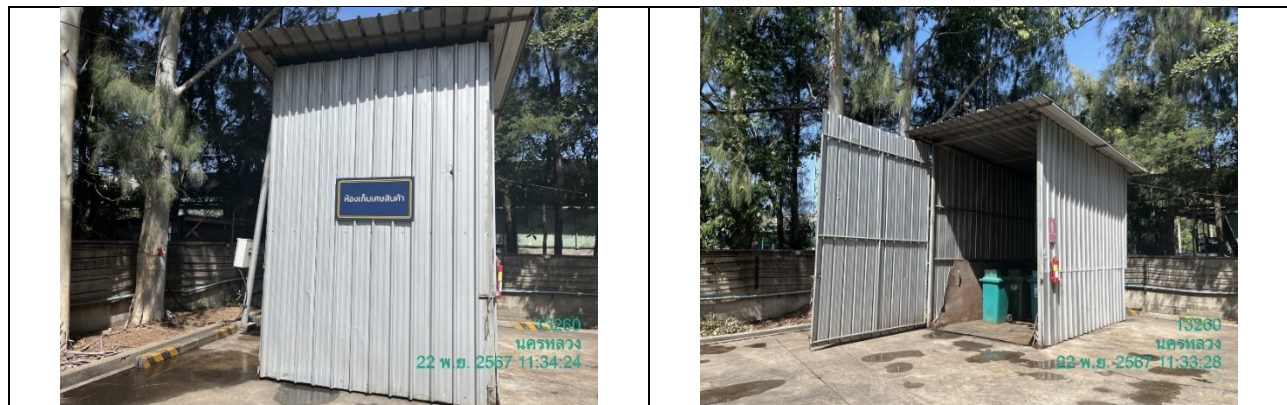
จุดรวมขยะมูลฝอย

รูปที่ 2.2-55 จุดรวมขยะมูลฝอยและห้องพักขยะอันตรายของโครงการ

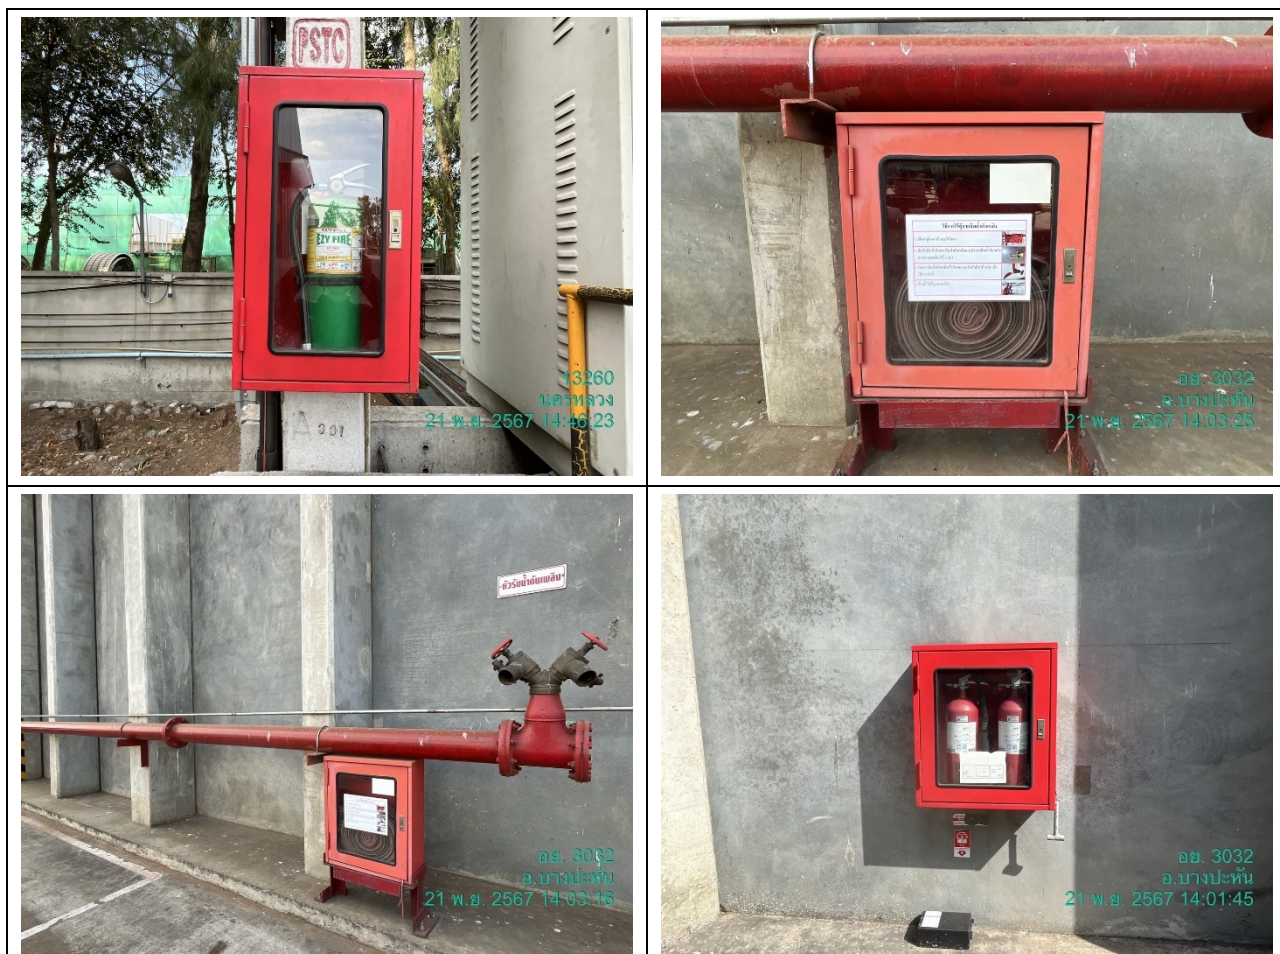
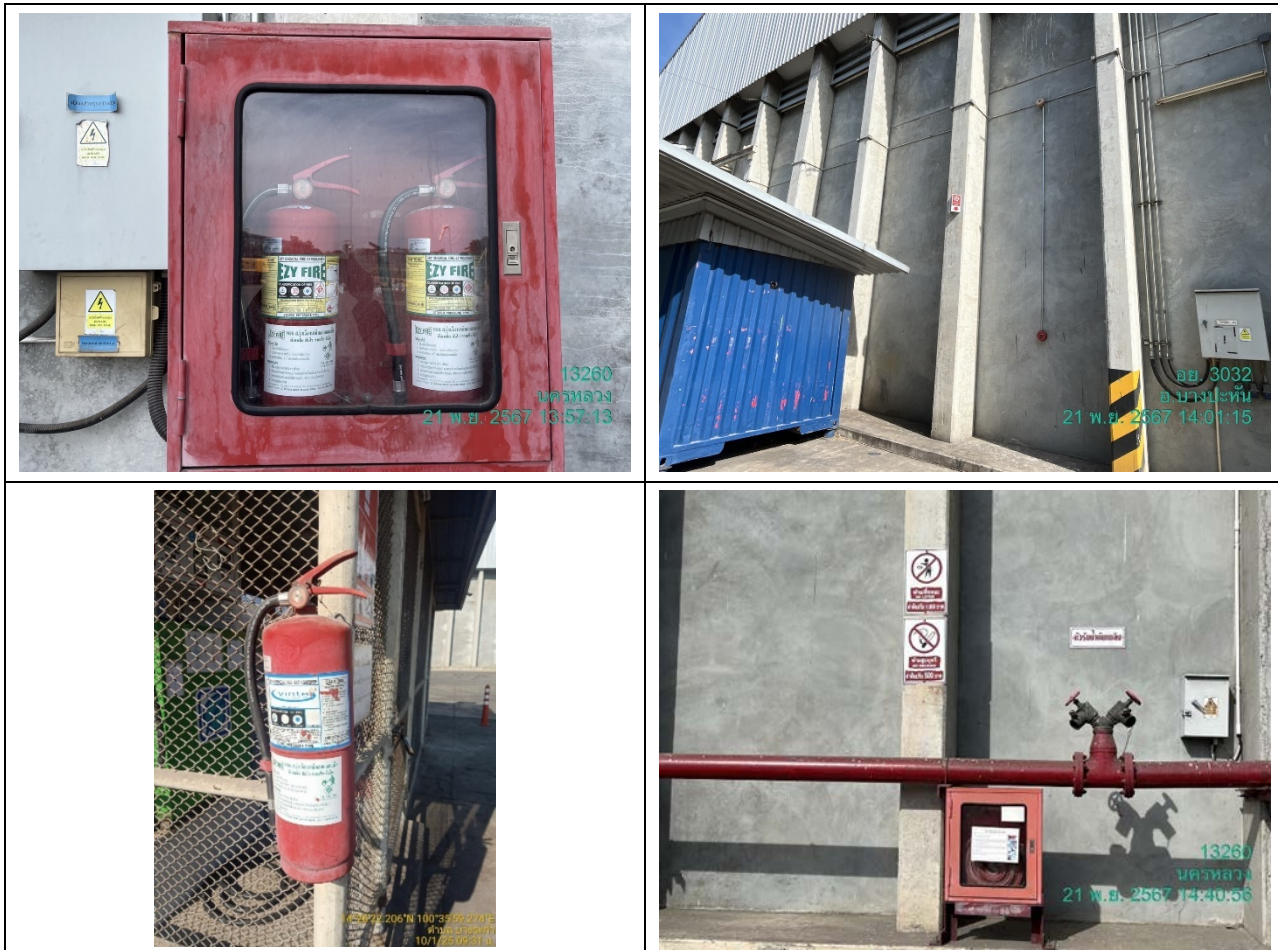
รูปที่ 2.2-69 อุปกรณ์ดับเพลิงภายในพื้นที่โครงการ

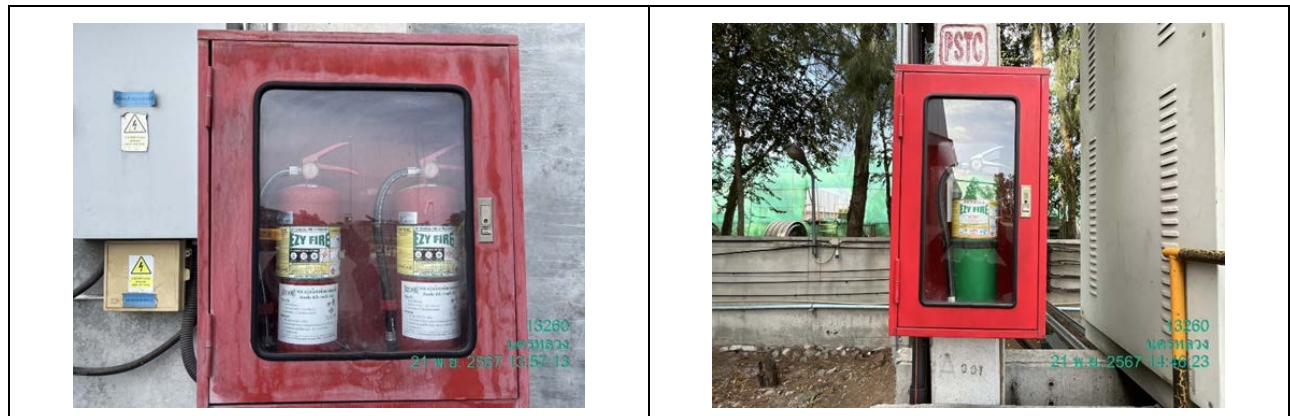
รูปที่ 2.2-73 ถังดับเพลิงชนิดผงเคมีแห้ง ขนาดบรรจุ 10 ปอนด์ ถังดับเพลิงชนิดก๊าซคาร์บอนไดออกไซด์ ขนาด 10 ปอนด์ และถังดับเพลิงชนิดน้ำยาเหลวระเหย (BF2000) ขนาด 10 ปอนด์

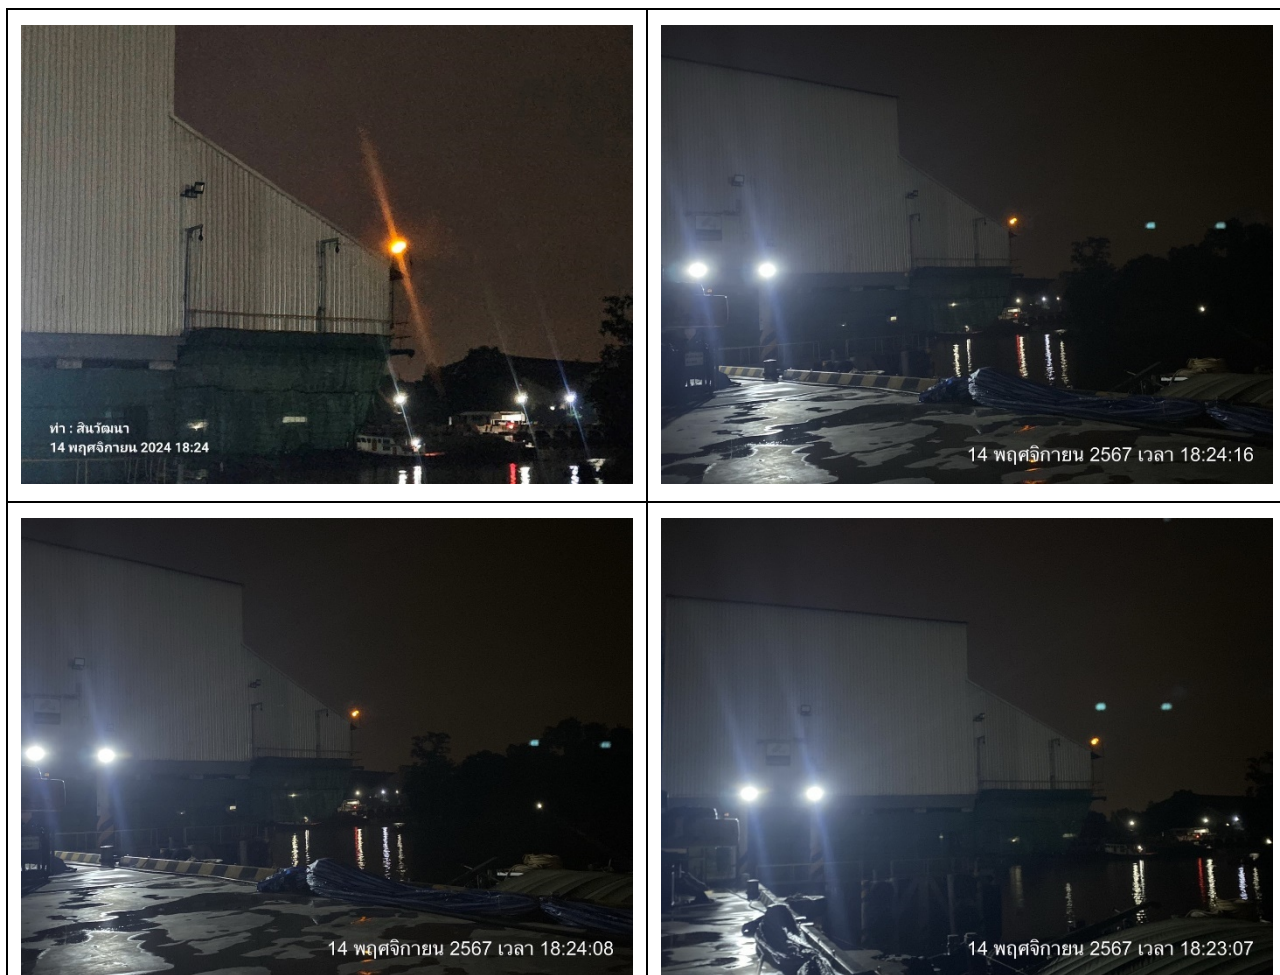
รูปที่ 2.2-76 การติดตั้งไฟสัญญาณ และเครื่องหมายแสดงขอบเขตพื้นที่โครงการให้ชัดเจนในเวลากลางคืน

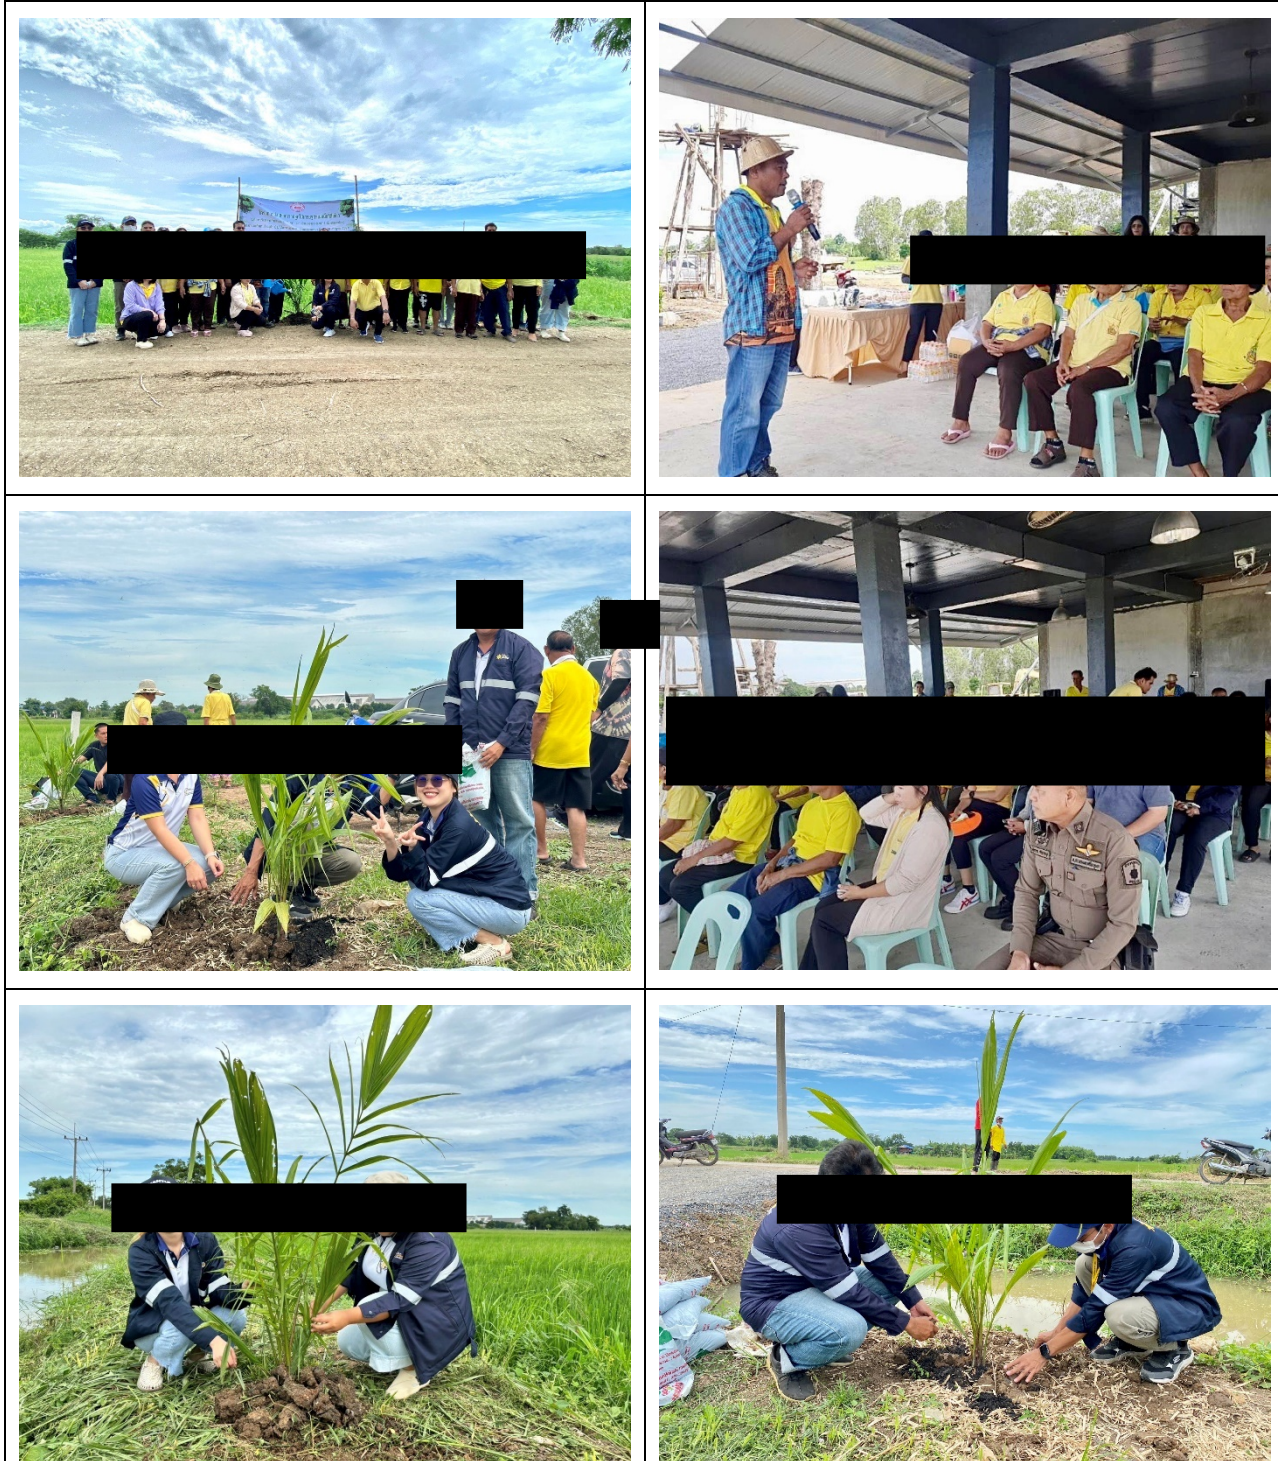
รูปที่ 2.2-78 กิจกรรมปลูกป่าร่วมกับทางชุมชนในพื้นที่

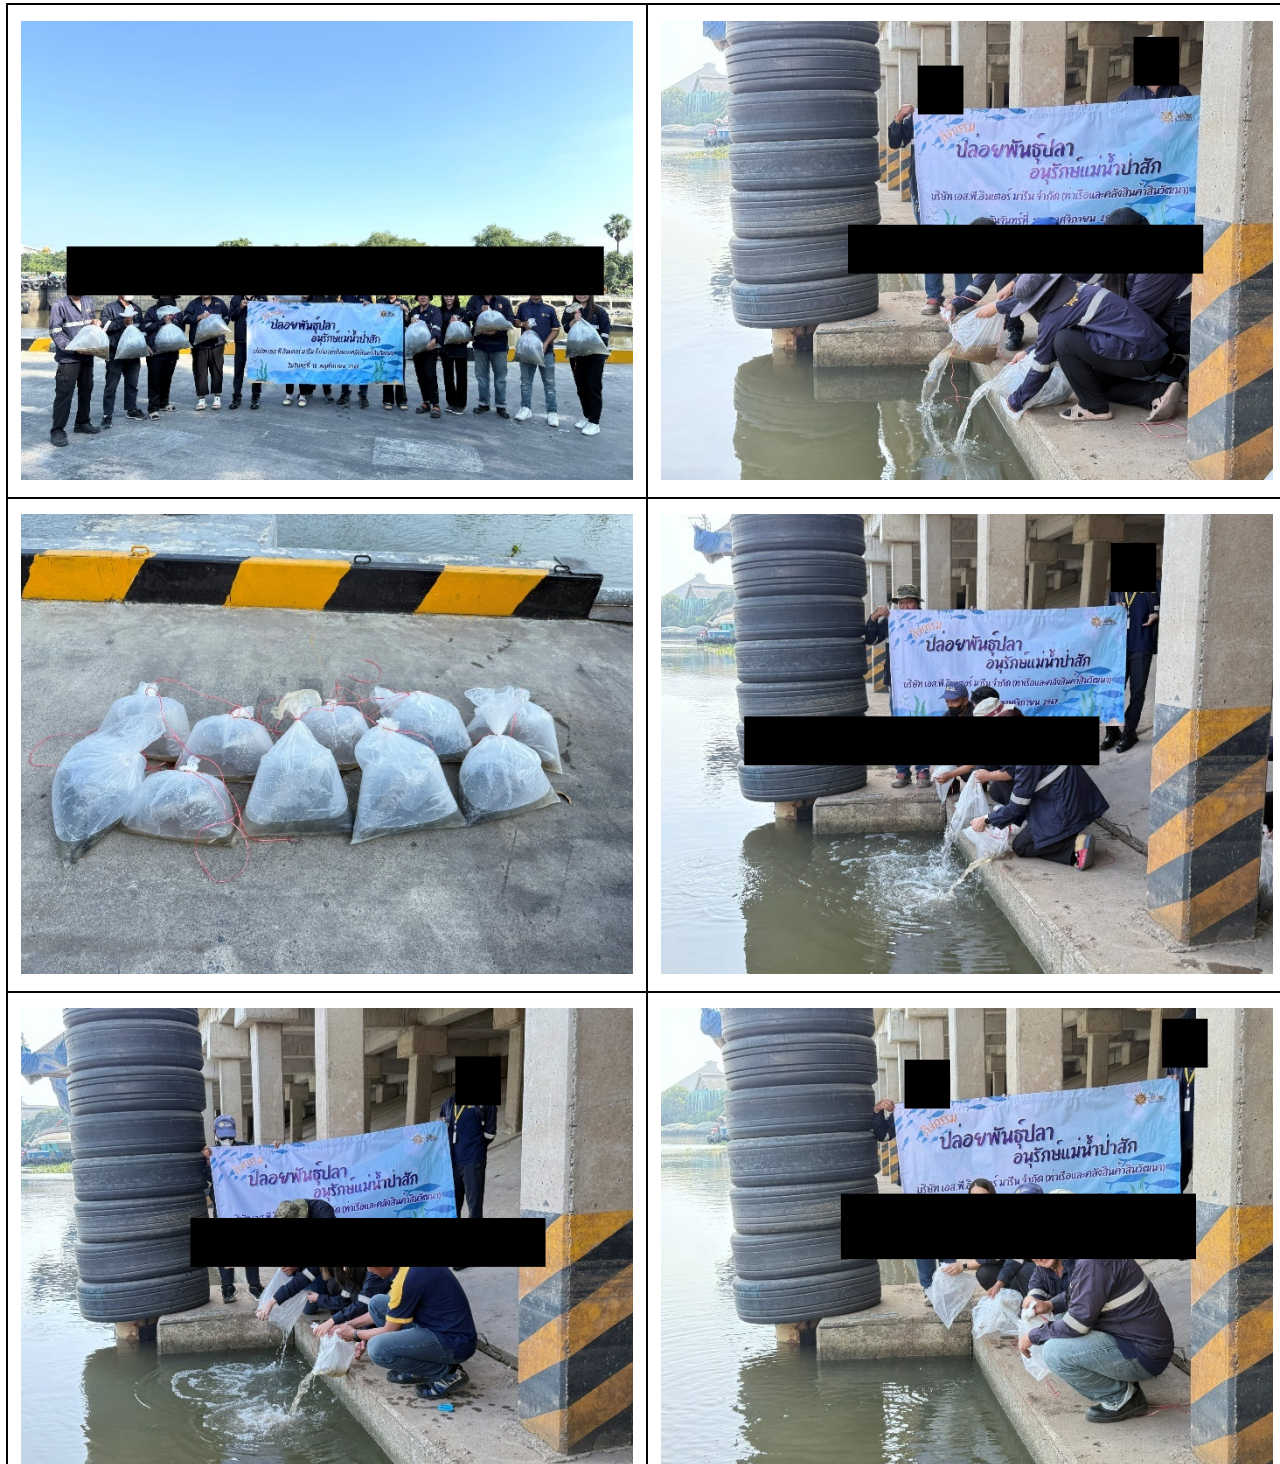
รูปที่ 2.2-79 กิจกรรมปล่อยปลาในแม่น้ำป่าสัก บริเวณหน้าท่าของโครงการ
